Untersuchungsbericht 138/04

Sehr schwerer Seeunfall

**Kollision des
FK GRIETJE BOS mit FK GRETJE GRE8
mit einem Toten
in der Nähe von Borkum
am 11. Juni 2004
um 02:32 Uhr MESZ**

21. Februar 2005

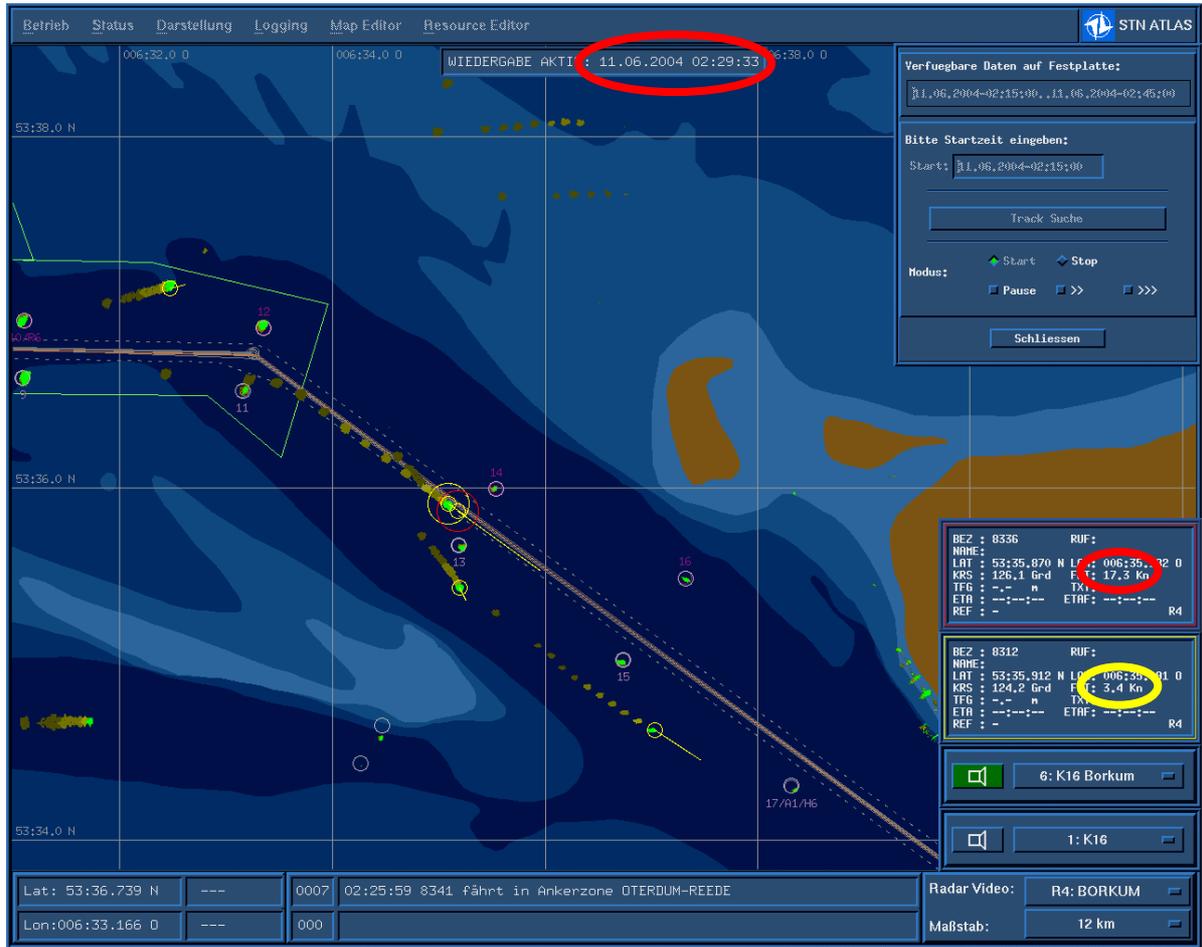
Abbildung 9: Radarbild der VKZ um 02:29 Uhr MESZ

Der NvD in der VKZ Emden hatte unter den gegebenen Umständen keine Veranlassung, den Fahrtverlauf der beiden Fischkutter besonders zu beobachten, da sich dieser auf dem ihm zur Verfügung stehenden Radarschirm als der Beginn eines normalen Überholmanövers darstellen musste, und er im Übrigen andere Prioritäten zu setzen hatte.

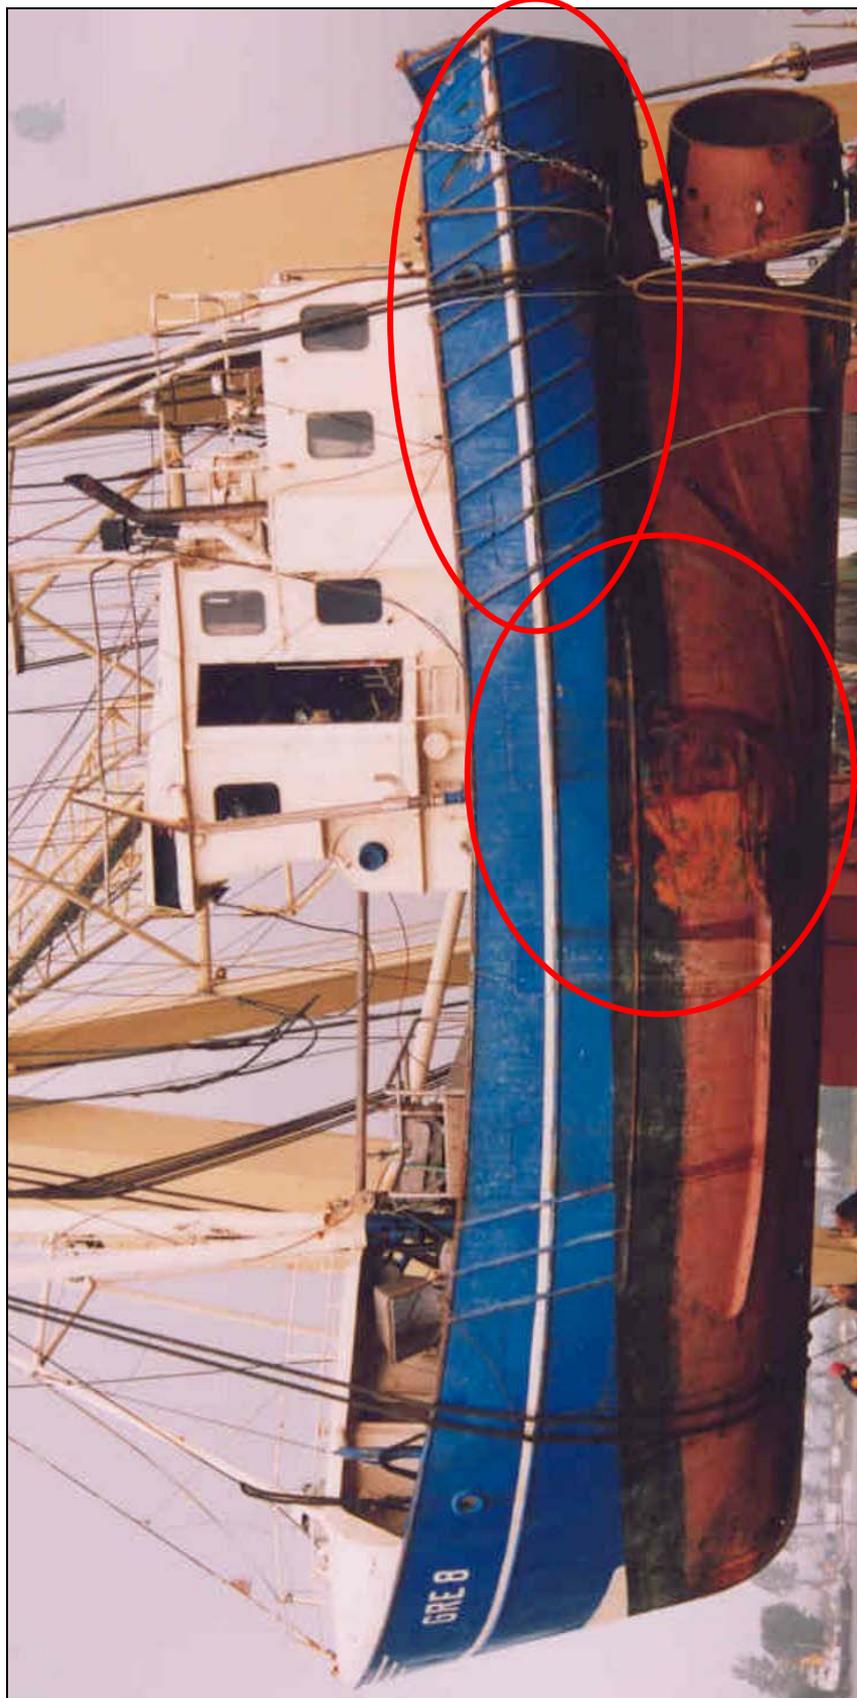
Abbildung 12: Schadensbild 2 – FK GRETJE GRE8

Die äußeren Beschädigungen am Unterwasserschiff des FK lassen den Schluss zu, dass der erste Aufprall achtern an der Ecke des Bb.-Heckspiegels erfolgt ist. Schleifspuren am Schiffskörper ziehen sich bis zur Schiffsmitte. Dort ist unter der Wasserlinie eine großflächige Einbeulung zu erkennen, die auf den Wulstbug des Kollisionsgegners schließen lässt. Da sich die Schleifspuren von dort aus unter dem Kiel fortsetzen und der Schlingerkiel an der Stb.-Seite des Kutters nach oben verbogen ist sowie die beiden Masten oben nach Bb. verbogen sind, liegt es nahe, dass die GRETJE nach ihrer Kenterung über Stb.-Bug komplett überfahren wurde und danach kieloben auftauchte. Der Bb.-Ladebaum war nach oben verbogen und der achtere Ständer abgerissen.

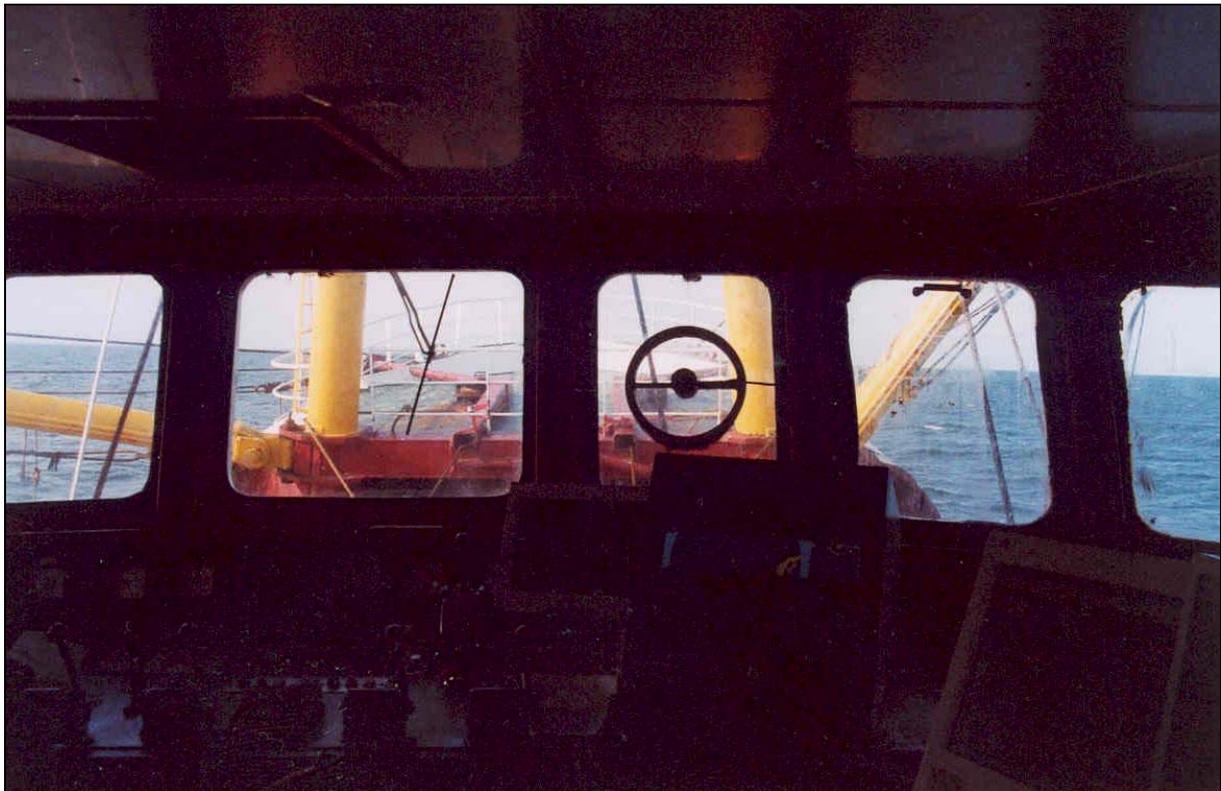
Abbildung 15: Blick von der Brücke - FK GRIETJE BOS UK-237

Zum Zeitpunkt des Unfalls konnte der holländische Kapitän den deutschen FK nicht sehen, da seine Schiffsbrücke relativ niedrig angeordnet ist und die eigene Decksbeleuchtung eingeschaltet und er dadurch geblendet war.

Zusammenfassend kann also gesagt werden, dass der deutsche FK GRETJE GRE8 von dem holländischen FK GRIETJE BOS mit dem Radar hätte wahrgenommen werden müssen. Die optische Sicht ist schiffbaulich allerdings so eingeschränkt, dass es denkbar erscheint, den Kutter übersehen zu können.

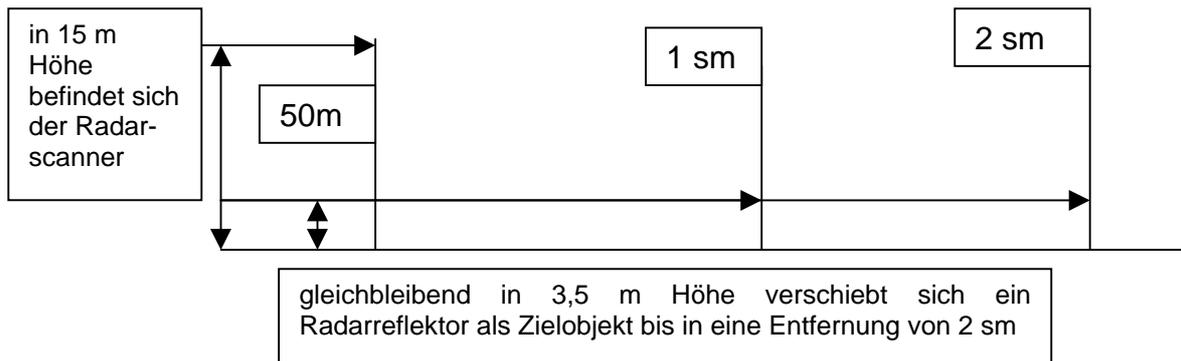
Nach Rückfrage beim BSH in Hamburg, das die hier verwendete Radaranlage aufgrund von Baumusterprüfungen sehr gut einschätzen kann, muss gesagt werden, dass der deutsche Fischkutter auf dem Radarschirm hätte dargestellt werden müssen, wenn die Anlage des FK GRIETJE BOS UK-237 nicht defekt gewesen ist. Bei der Baumusterprüfung Rahmen der IEC 60936-1 (Prüfstandard für IMO-Radaranlagen zum Nachweis der Eignung) wird folgender Standard-Test durchgeführt:

Der Radarscanner wird in einer Höhe von 15 m über der Wasserlinie des Fahrzeugs installiert, vor dem sich ein Boot befindet, welches in einer Höhe von 3,5 m einen Radarreflektor mit einem RCS⁷ von 10m² installiert hat. Dieser Reflektor muss in einem Bereich von 50 m bis zu 1 sm zum Radarscanner mit mindestens 8 aus 10 Scans auf dem Bildschirm des Radargerätes dargestellt werden, ohne dass eine

Änderung der Einstellung von Gain, FTC⁸ (Fast Time Constant) oder STC durchgeführt wird. Ferner muss es möglich sein, diesen Radarreflektor bis zu einem Abstand von 2 sm mit mindestens 8 aus 10 Scans darzustellen - eine Anpassung von Gain und STC ist hierbei möglich.
