Ehemalige Oelkerswerft

Vornutzung:
1888 – 1991 Schiffswerft

Historischer Abriss

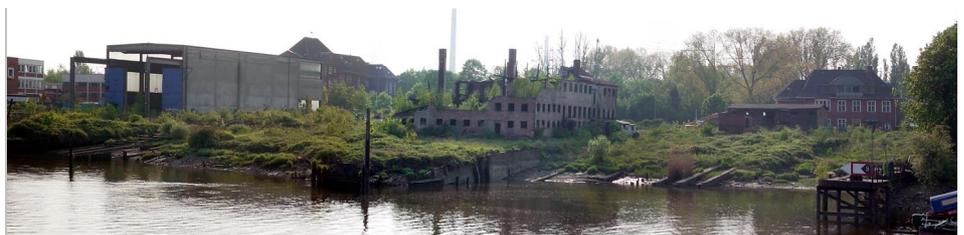
Das brachliegende Werftgelände im Mai 2003 (Quelle: Peter Pffor, Hamburg)

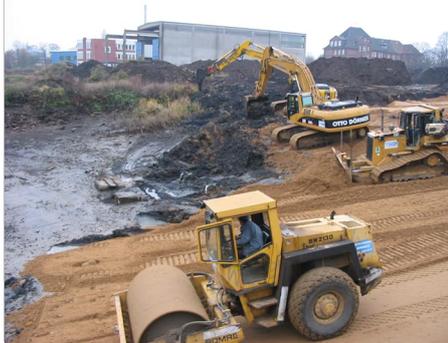
Sanierung des Geländes im Winter 2005/06
(Quelle: Ochmann + Partner)

22.11.2005 und dem 3.2.2006 durchgeführt wurde. Aus der Verteilung der ermittelten Schadstoffkonzentrationen ergaben sich vier Sanierungsbereiche:

- S1- nördliche Slipanlage
- S2- südlicher Slipanlagenbereich
- H- Geländestreifen entlang der westlichen Grundstücksgrenze mit Teilbereich der Schiffbauhalle und
- Strahlgutvorkommen im östlichen Grundstücksbereich

Die Sanierungsbereiche S1, S2 und H wurden bis zur kleiigen Auffüllung bzw. bis zur gewachsenen Kleischicht in Tiefen von 0,5 bis 3,5 m ausgehoben und mit unbelasteten Sanden verfüllt. Das Strahlgutvorkommen wurde in einer Mächtigkeit von 0,3 bis 0,5 m abgetragen. Im Bereich des ehemaligen Transformatorenhauses wurde im aufgefüllten Kleiboden sensorisch auffälliger Boden (PCB-Geruch) angetroffen. Dieser wurde gesondert ausgekoffert und einer Verbrennungsanlage zugeführt. Insgesamt wurden 19.500 t verunreinigter Bodenaushub, Strahlsande, Bodenaushub mit PCB-Belastungen, Asphalt sowie Bauschutt mit Eternitresten verwertet bzw. entsorgt.

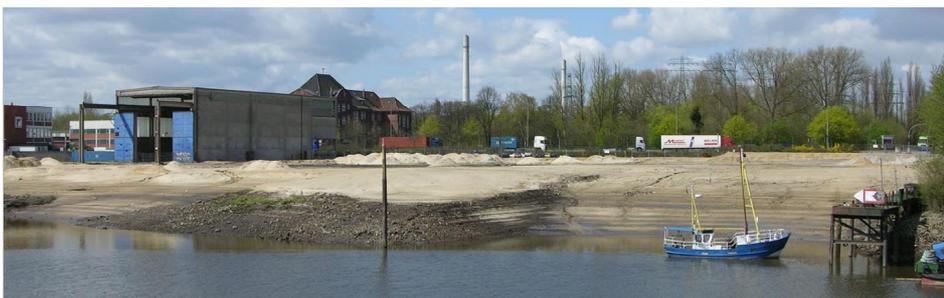
Die vollständige Sanierung des Industriegeländes führte im Juni 2006 zur Löschung im Altlastenhinweiskataster mit dem Eintrag „dekontaminiert vollständig“. Die Fa. Otto Dörner erhielt eine Freistellungserklärung der Behörde für Stadtentwicklung und Umwelt.

Das sanierte Gelände im April 2006
