## Untersuchungsbericht 128/14

### **Schwerer Seeunfall**

# **Kollision des MSC BENEDETTA mit der Pier in Zeebrugge am 16. Mai 2014**

12. Mai 2015

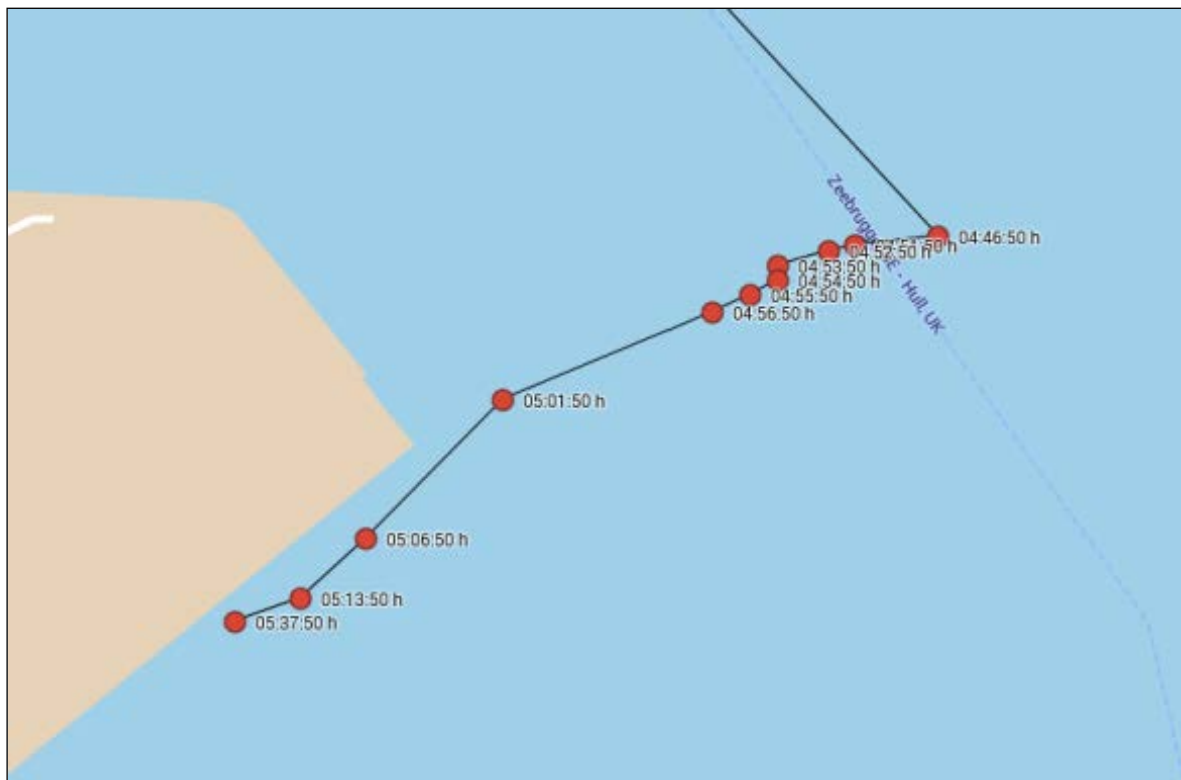
Um 05:02 Uhr empfahl der Lotse „Halbe Kraft zurück“. Um 05:03 Uhr zeigte der VDR eine Geschwindigkeit von ca. 1,5 kn vorwärts an und eine seitliche Bewegung des gesamten Schiffes nach Steuerbord mit ca. 0,5 bis 1,0 kn.

Um 05:04 Uhr kollidierte die Steuerbordseite der MSC Benedetta mit der Pier. Dies ist über die Audioaufzeichnungen des VDR deutlich zu hören. Sofort wurde die Hauptmaschine gestoppt und das Bugstrahlruder auf 50% nach Steuerbord gelegt. Wenig später war die MSC Benedetta an der Pier vertäut und die Schäden wurden untersucht.

Abbildung 4: AIS-Track vom Anlegen - detailliert

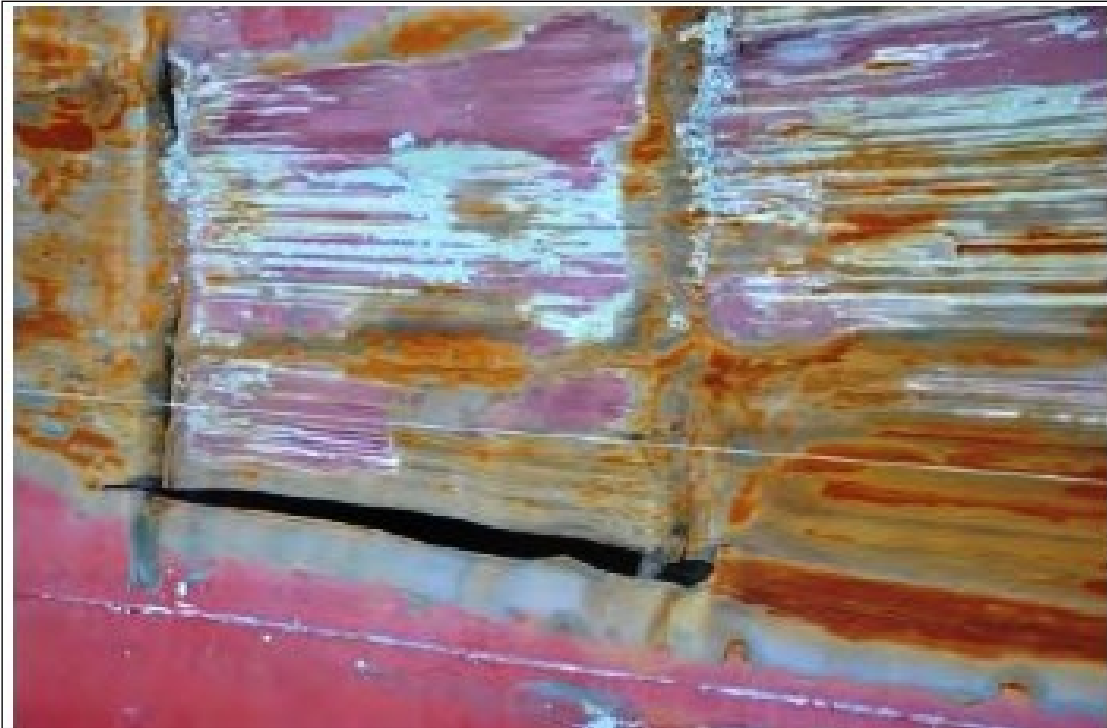
Durch den Kontakt mit der Pier entstanden schwere Schäden an der Außenseite der Ballastwassertanks 4 und 5. Da der Riss auf der Höhe der Wasserlinie entstand, drang schnell viel Wasser in diese Tanks ein.

Abbildung 6: Foto vom Riß

Umfangreiche Reparaturarbeiten wurden erforderlich.

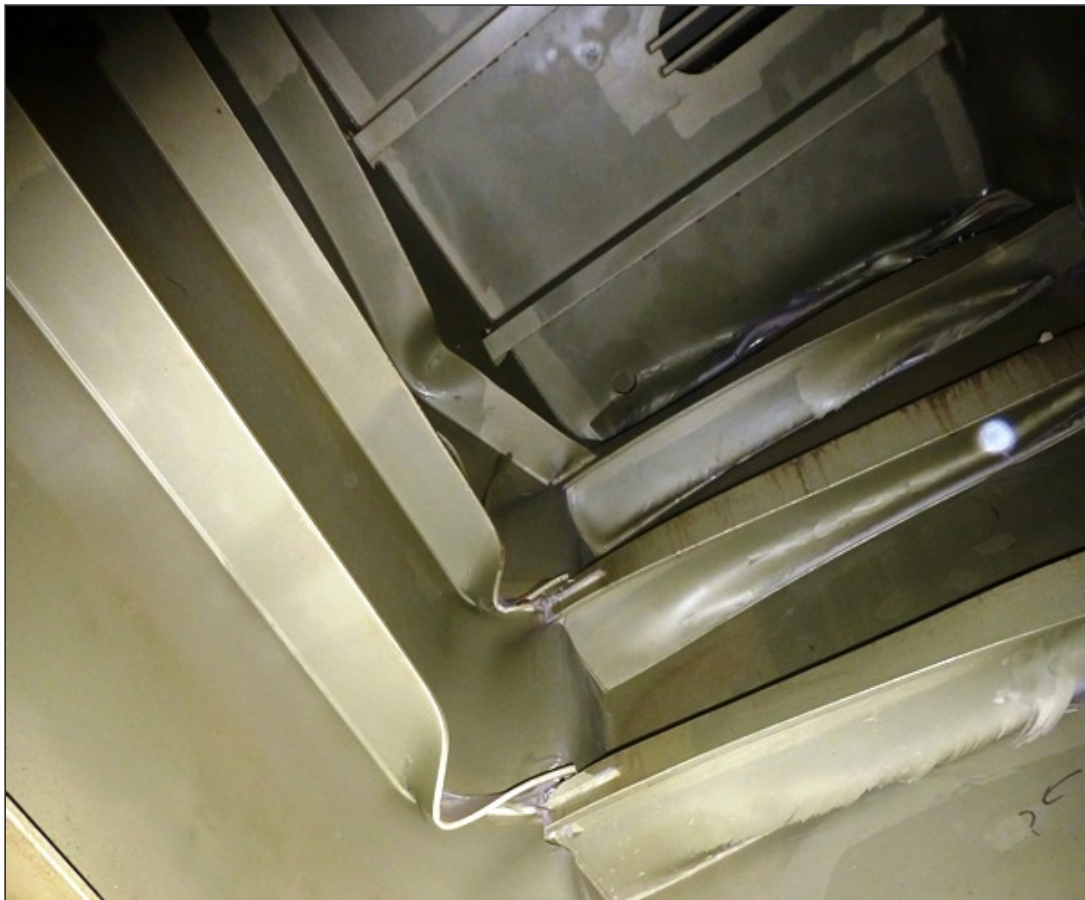
Abbildung 7: verbogene Spanten

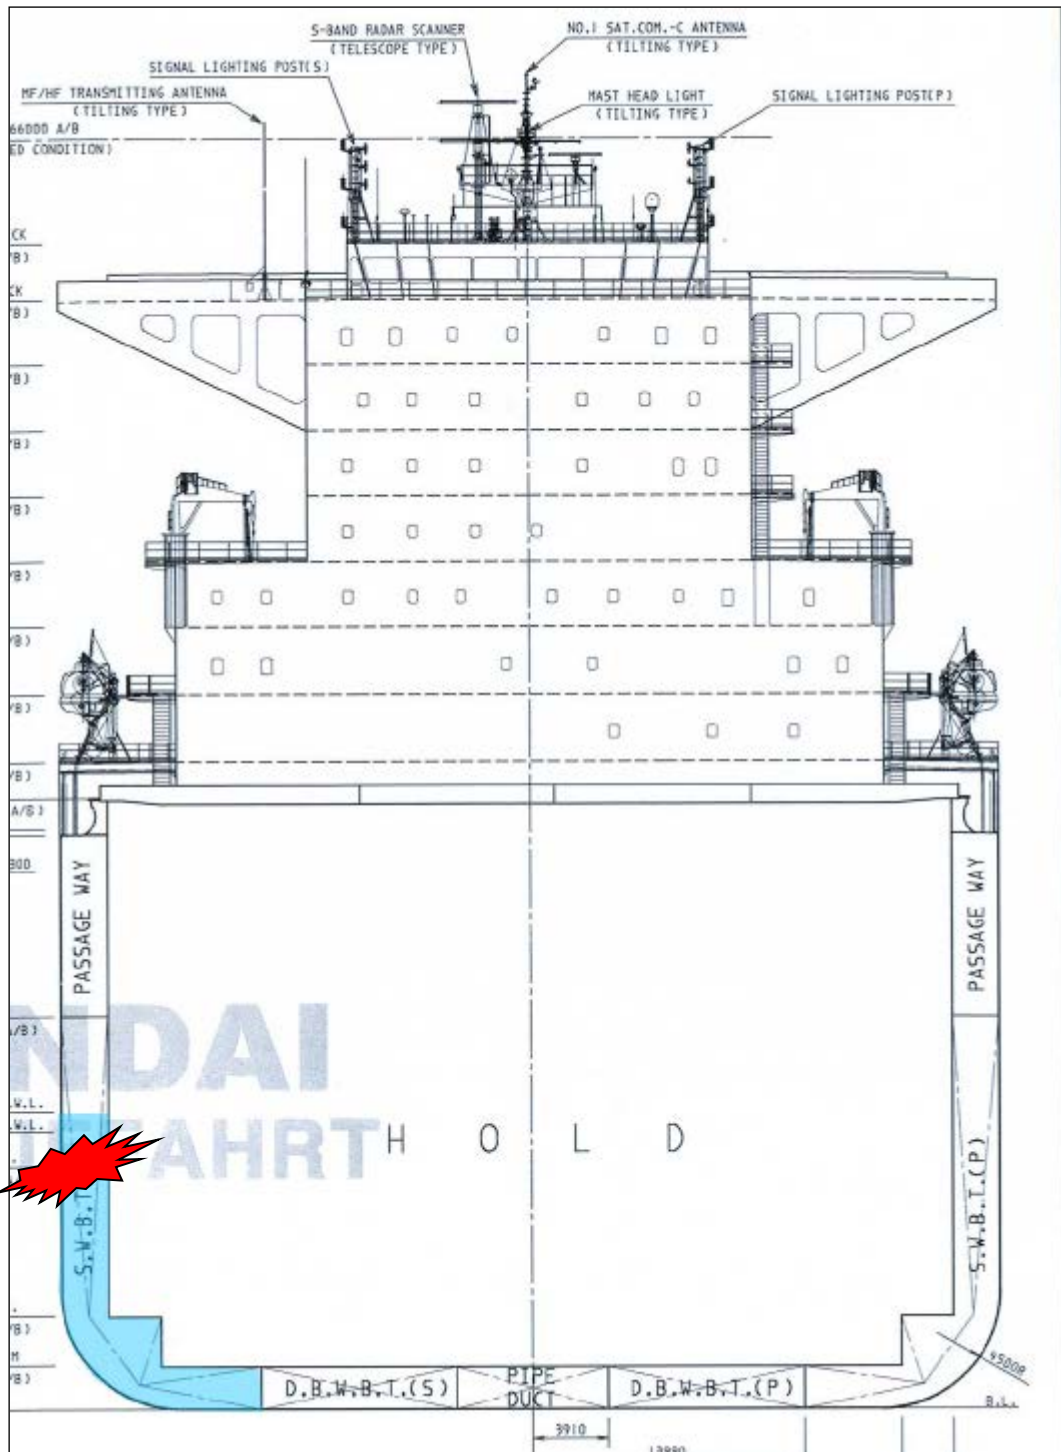
Abbildung 8: ungefähre Position des Lecks

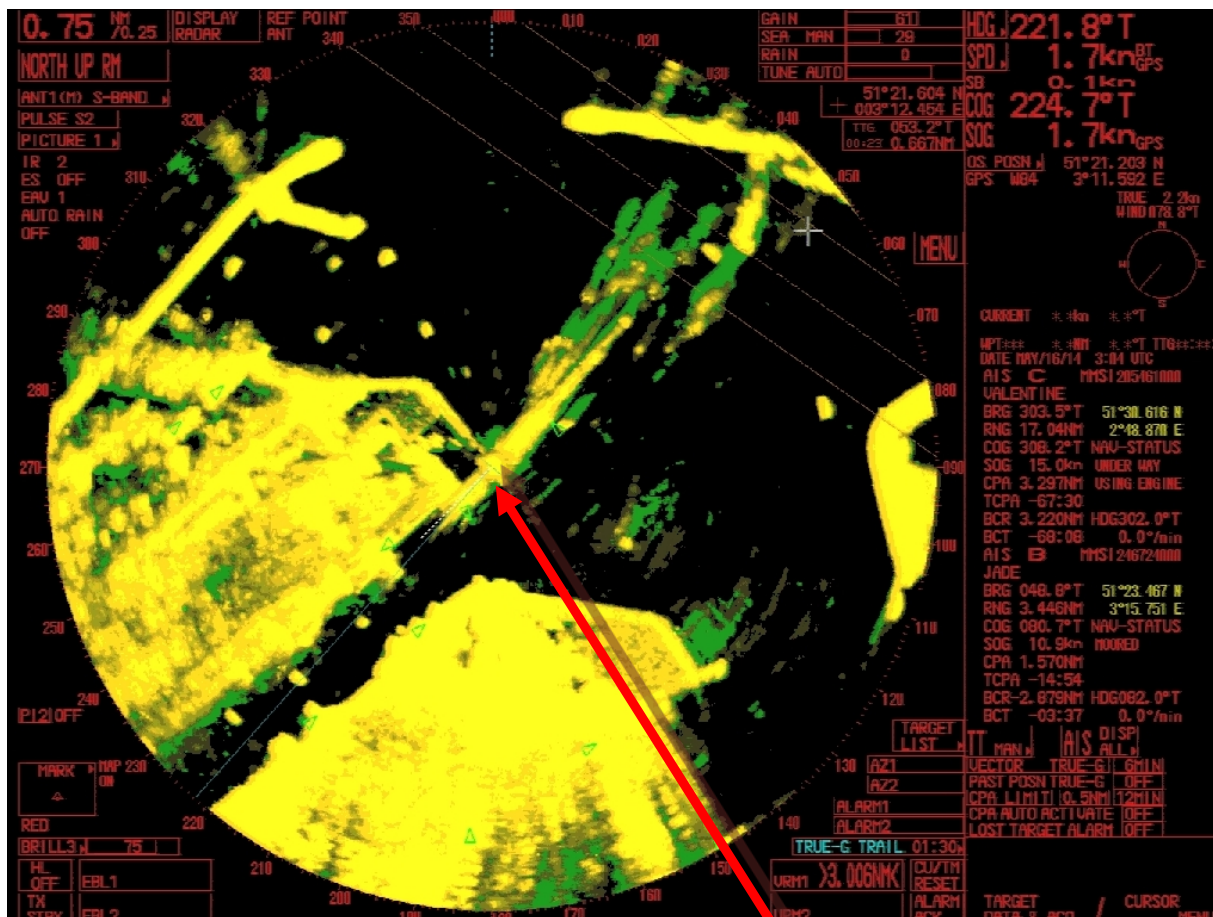
Abbildung 9: Radarbild zum Unfallzeitpunkt 05:04 Uhr

Abbildung 8 zeigt das Radarbild der MSC Benedetta (Bildmitte) in dem Moment, als ihre Steuerbordseite an die Pier stieß.
