**Bundesstelle für Seeunfalluntersuchung**  
**Federal Bureau of Maritime Casualty Investigation**  
Bundesoberbehörde im Geschäftsbereich des Bundesministeriums  
für Verkehr und digitale Infrastruktur

Summarischer  
Untersuchungsbericht 10/11

**Personenunfall auf FRISIA II  
beim Ablegen in Norddeich  
am 7. Januar 2011**

25. September 2014

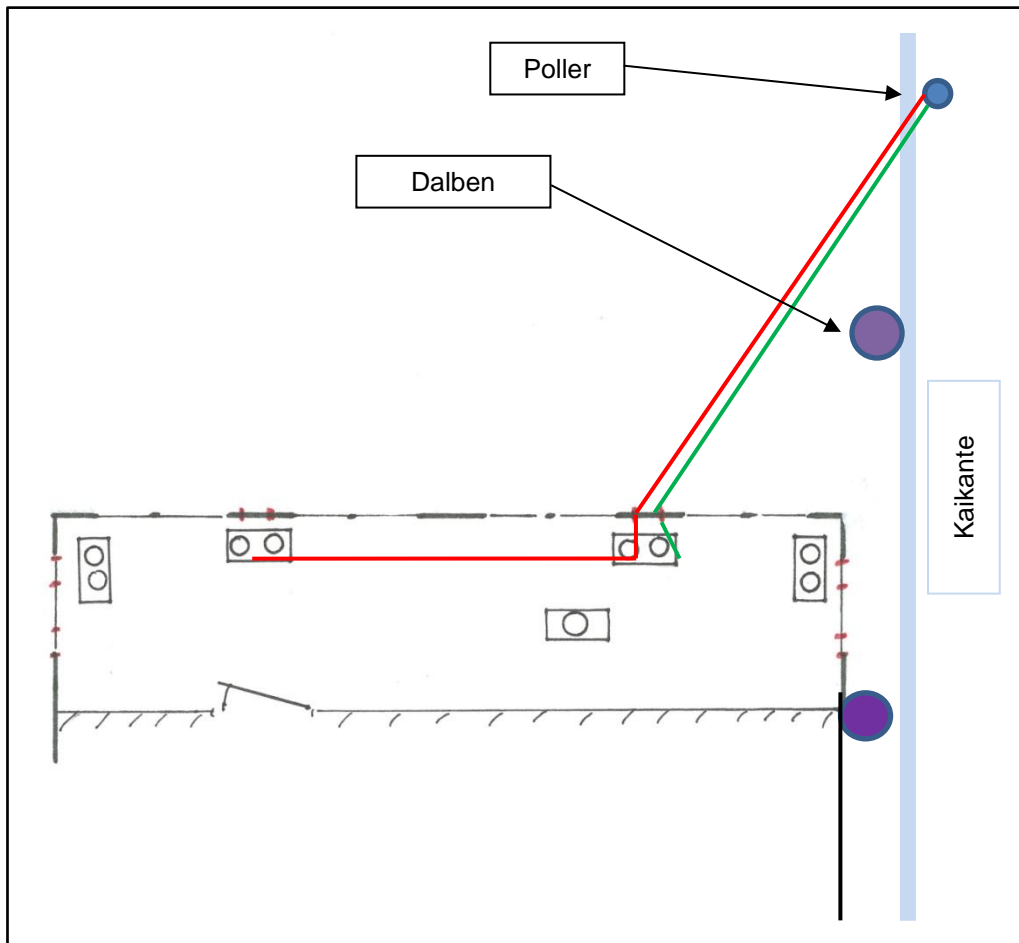
Abbildung 6: Skizze der Festmachesituation am Heck der FRISIA II

Auf der achteren Manöverstation waren zum Unfallzeitpunkt nur zwei Achterleinen ausgebracht. Beide Leinen wurden dabei durch die achtere Klüse auf der Backbordseite nach außen geführt. Die von Steuerbord kommende Leine wurde dazu als unterste Leine über den Doppelpoller der Backbordseite zur Klüse umgelenkt (siehe Abbildung 6). Jeweils eine der beiden Leinen war auf einem der quer zur Schiffsrichtung stehenden Doppelpoller belegt. Das Belegen erfolgte in der üblichen Weise in Buchten.

Der Abstand von der Klüse bis zum Poller an Land betrug ca. 10 Meter.

Die Reederei äußerte in ihrer Stellungnahme, dass die oben dargestellte Art des Festmachens die für das Winterhalbjahr übliche ist. Sie begründete die beschriebene Vorgehensweise mit der Absicht, für beide Leinen die gleiche Zugrichtung zu haben, um eine gleichmäßige Belastung der Leinen zu gewährleisten. Nach Ansicht der Reederei vereinfacht es darüber hinaus die Handhabung der Leine gegenüber einem Ausbringen aus der seeseitigen Klüse, von der aus die Leine nur umständlich an Land gegeben werden kann. Außerdem verringert sich die Gefahr, dass die Leine ins Wasser fällt.

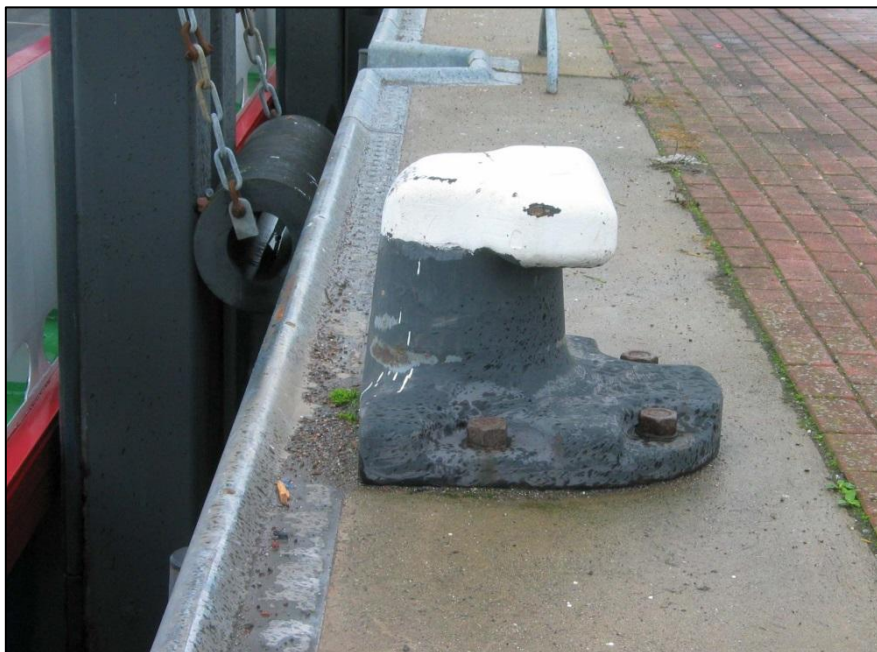
Abbildung 9: Kaikante mit Poller, Dalben und Fender

Die Kaianlage ist eine massive Konstruktion, die zur Wasserseite durch eine gerammte Spundwand abgeschlossen ist. Die Oberfläche der Kaianlage ist gepflastert. Die Kaikante wird durch massive Betonteile gebildet. In diese sind auch die Poller eingelassen.

Vor der Kaikante sind Dalben eingerammt. Sie sollen bei höheren Wasserständen ein sicheres Vertäuen der Schiffe gewährleisten und ein Aufsetzen der Schiffe auf die Kaianlage verhindern. Um harte Stöße während der Anlegemanöver der Schiffe abzufangen, sind zwischen Dalben und Kaikante Kunststoffender angebracht. Durch den Gesamtaufbau (Dalben und Fender) ergibt sich ein ca. 0,5 Meter großer Abstand der Schiffe zur Kaikante.

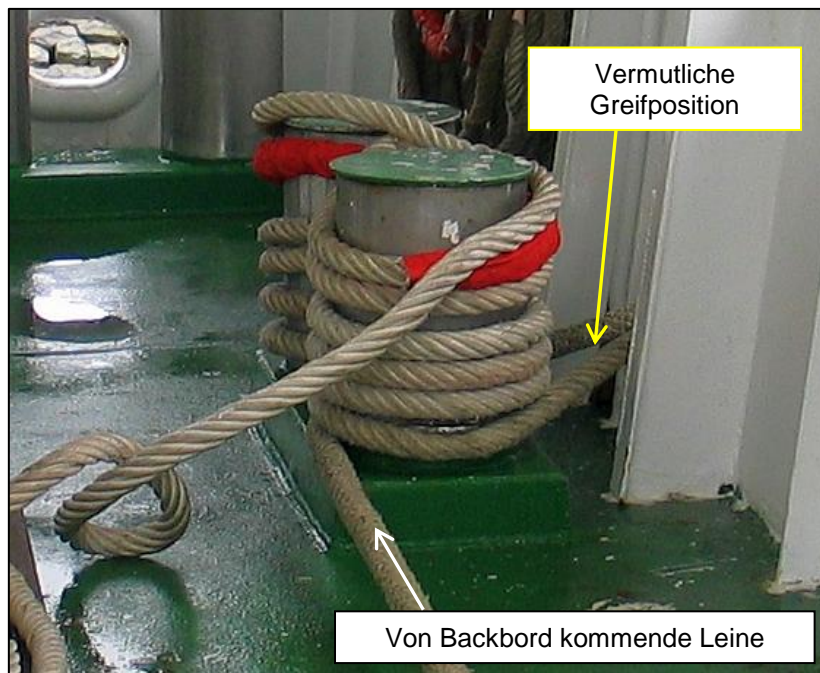
Abbildung 10: Beispielhafte Situation am Doppelpoller an Steuerbord

Die Tatsache, dass die für das Lösen der achteren Festmacherleinen vom landseitigen Poller notwendige Entlastung durch das Nachgeben der vorderen Festmacherleinen erfolgte und nicht durch das gedanklich näherliegende Lösen der Achterleinen geschah, lässt den Schluss zu, dass die Achterleinen während des Ablegemanövers nicht von ihren jeweiligen Doppelpollern genommen werden sollten.

Infolgedessen mussten beide Achterleinen in dem Raum zwischen Klüse und Doppelpoller ergriffen werden, um sie einholen zu können (siehe auch Abbildung 10 - Greifposition). Das führte dazu, dass beide Besatzungsmitglieder auf sehr engem Raum arbeiteten und eine dichtere Annäherung an den Doppelpoller notwendig war. Während der später Verunfallte hier die Leine zum zweiten Mal aufnahm, trat er mit dem Standbein in die Nähe des Pollers. Als die Schraube in diesem Augenblick diese Leine erfasste und straffte, wurde sein Bein eingeklemmt. Die Vorgehensweise war ursächlich dafür, dass die durch die Schraube erfassten Leinen nicht einfach ausrauschten, sondern sich in der beschriebenen Weise strafften und im weiteren Verlauf brachen, da sie noch auf ihren Pollern belegt waren.
