Untersuchungsbericht 364/14

Sehr schwerer Seeunfall

Tödlicher Personenunfall infolge des Absturzes eines Bereitschaftsbootes des MTM WESTPORT während eines Bootsmanövers auf der Außenelbe-Reede am 21. November 2014

20. November 2015

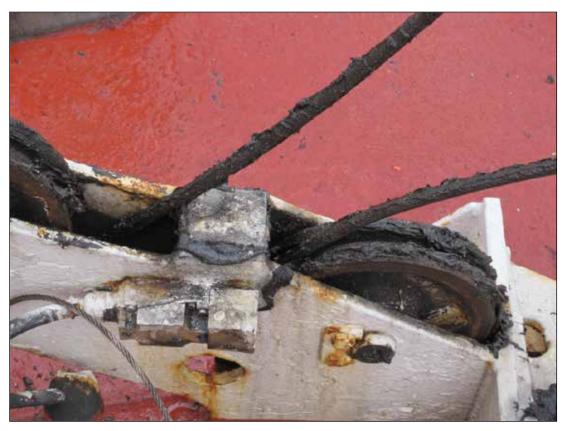
Das Drahtseil war außergewöhnlich stark gefettet. Das Fett war zum Teil verharzt. Auch die Umlenkrollen in den Gehäusen waren überzogen mit Fett. Die Seilrollen ließen sich zum Teil nur sehr schwergängig drehen. Auch das Seil auf der Windentrommel war sehr stark eingefettet (siehe Abbildung 8 und 9).

Abbildung 14: Fett auf Seil, Umlenkrolle und im Gehäuse

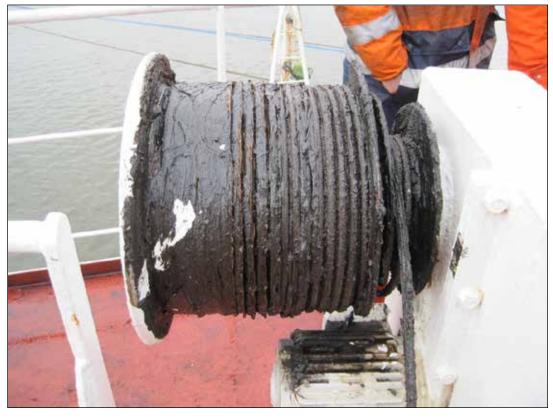
Abbildung 15: Winde mit stark gefettetem Seil

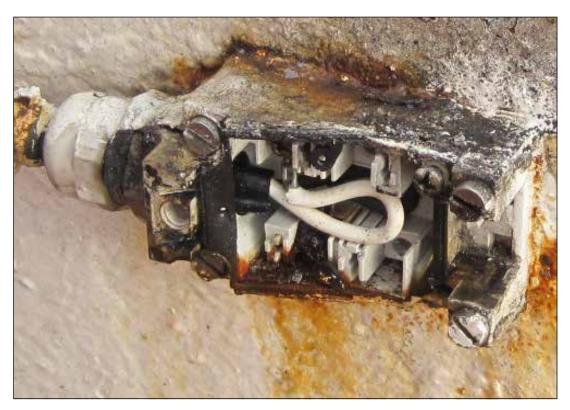
Die Davitanlage war mit einem elektrischen Endlagenschalter ausgerüstet, der beim Einholen der Davitanlage die Elektrik der Winde kurz vor dem Erreichen der Endlage abschaltet, um eine Überlast auf das Seil, die Winde und ggf. die Stahlkonstruktion verhindern. Dieser Endlagenschalter war nicht funktionstüchtig. Gummidichtung war beschädigt, die innenliegenden Kontakte korrodiert und es befand sich Wasser im Schalter. Auch der zweite im System an der Winde verbaute Elektrik Schalter aleichen Tvps zum Abstellen der bei eingesteckter Windendrehkurbel war innen ebenso feucht mit defekter Dichtung (siehe Abbildung 16 und 17).

Abbildung 16: Korrodierter Endlagenschalter mit defekter Dichtung

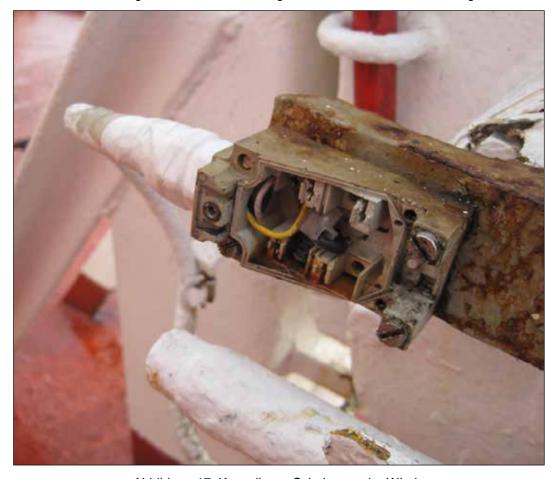
Abbildung 17: Korrodierter Schalter an der Winde

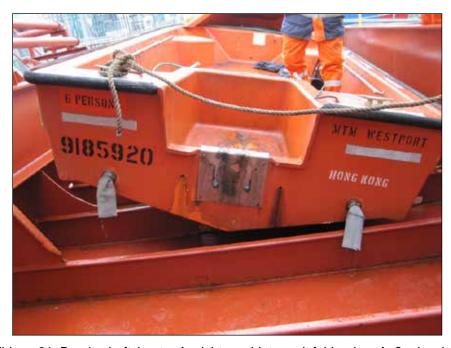
Das Bereitschaftsboot wurde auf dem Hauptdeck unterhalb der Pumpenstation besichtigt. Es konnten keine strukturellen GFK-Schäden entdeckt werden. Der Außenbordmotor fehlte. Nur die Befestigungsbolzen waren noch eingeschraubt. Die hintere Lampenhalterung war abgerissen. Die Fundamente der Einpunkt-Hahnepotaufhängung (an denen das Boot am Haken hängt) wiesen keine Schäden auf.

Abbildung 21: Bereitschaftsboot – Ansicht von hinten mit fehlendem Außenbordmotor

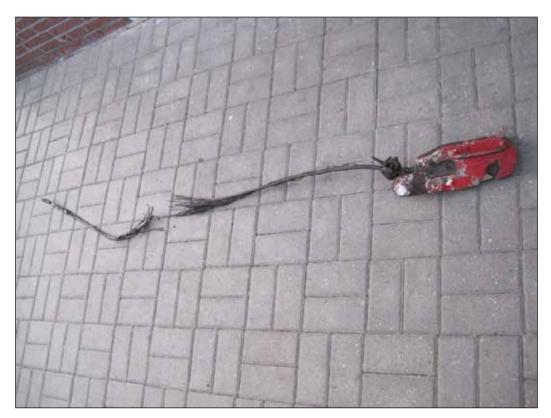
Der OFF-Load Haken Type RH 1,5 mit den beiden gebrochenen Drahtseilenden wurde von der WSP sichergestellt. Der Bruch des Seiles hat sich ca. 700 mm oberhalb des Hakens ereignet. Auffällig ist, dass das Seil nicht korrekt in den Haken eingeführt war. Es ist nicht, so wie vorgesehen, mittig in den Haken eingeführt worden, sondern seitlich zur innenliegenden Seiltasche. Sowohl das schräg einlaufende als auch das an gleicher Position wieder aus der Seiltasche auslaufende Seilstück sind mit einer Seilklemme gesichert. An den beiden seitlichen Anlagebolzen des Hakens sind Druckstellen erkennbar, die um etwa 36° von der eigentlich vorgesehenen Senkrechten des Seils nach innen abweichen. Diese Druckstellen beweisen nicht nur, dass das Seil lange Zeit falsch angeschlagen war, sondern auch, dass eine hohe Druckbelastung auf den Haken am Davitkopf gewirkt haben muss.

Abbildung 22: Haken mit gerissenen Seilenden

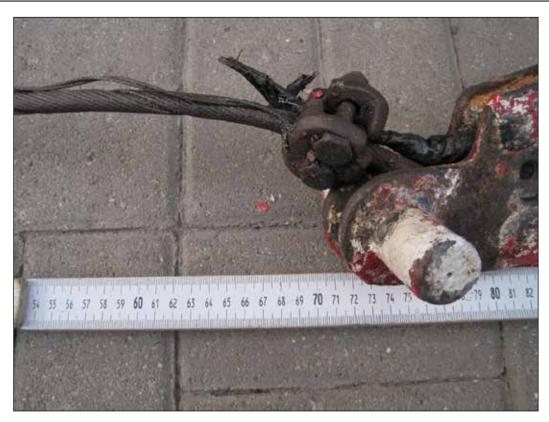
Abbildung 23: Schräg laufende Seilklemme

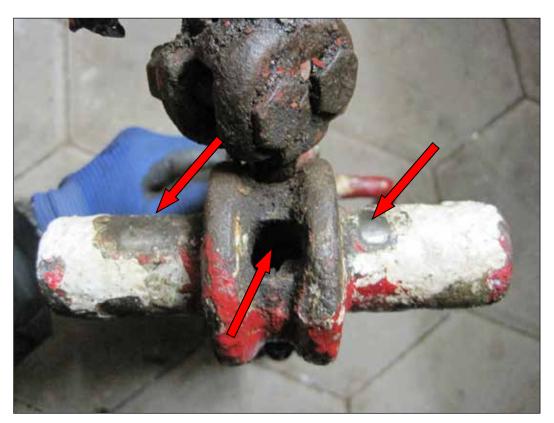
Abbildung 24: Falsch montiertes Seil am Haken. Das ø 12 mm-Seil hätte durch das mittlere Loch in den Haken eingeführt werden müssen. Seitlich sind die Druckstellen unter 36° aus der vertikalen Ebene erkennbar.

Aus dieser Tatsache des falsch montierten Hakens lässt sich eine Krafterhöhung oder Kraftüberlagerung nicht nachweisen. Sicher festzustellen ist, dass der Haken nicht ordnungsgemäß montiert war. Somit ist nicht ausgeschlossen, dass durch die Anlage der Seilklemme/Seils an der Umlenkrolle eine Vorabbeschädigung des Seiles entstanden ist.

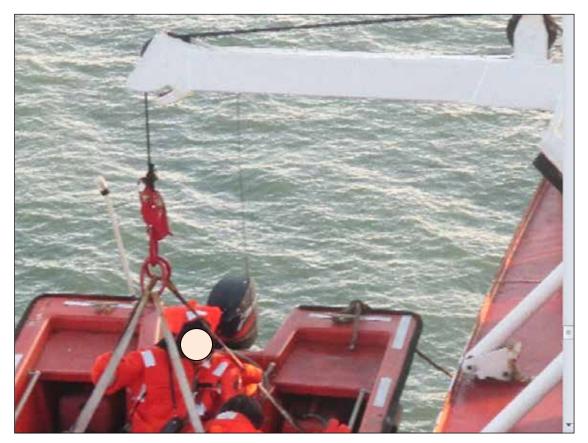
Abbildung 25: Von der Besatzung aufgenommenes Foto vor dem Unfallzeitpunkt. Das falsch montierte Seil am Haken wird hier bestätigt. Auch der Anlagepunkt am Davitkopf von 36° erscheint bei der Auswertung dieses Fotos plausibel.

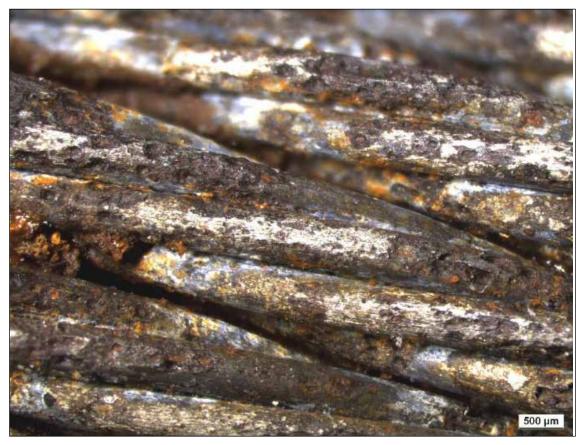
Abbildung 27: Korrodierte Oberfläche des Seiles nach Säuberung mit Waschbenzin

Im Bereich des Seilbruches sind deutliche Korrosionserscheinungen festgestellt worden, die den tragenden Festigkeitsquerschnitt des Seiles reduziert haben. Der Festigkeitsversuch mit dem Seil ergab eine erste Brucherscheinung bei einer Last von 70 kN. Für diesen Zugversuch ist die Seilprobe allerdings der geschützten Windentrommel entnommen worden. Der unfallursächliche Bruchbereich des Seiles befindet sich an der Oberseite der Davitanlage. Dieser Bereich ist in der Staustellung nicht gut einsehbar und zum korrekten Einfetten und zur Seilkontrolle schwierig zu erreichen. Darüber hinaus steht das Drahtseil an dieser Stelle exponiert hervor und ist den Umwelteinflüssen besonders ausgesetzt. Aufgrund der dokumentierten Bruchbereich des **Drahtseiles** Korrosionserscheinungen im muss ausgegangen werden, dass die tatsächliche Bruchlast in diesem gebrochenen Seilbereich an der Oberkante der Davitanlage deutlich geringer war. Das bedeutet, dass der Sicherheitsfaktor des Seiles zum Unfallzeitpunkt noch weiter reduziert war.

Die Bundesstelle für Seeunfalluntersuchung empfiehlt der MT Maritime Private LTD., nur Drahtseile bereit zu stellen, die den Vorgaben der Hersteller entsprechen. Des Weiteren sollte die Besatzung im Korrosionsschutz und im Austausch von Drahtseilen regelmäßig geschult werden.

Die Bundesstelle für Seeunfalluntersuchung empfiehlt der Schiffsführung der MTM WESTPORT, jedes Drahtseil vor seiner Verwendung auf die Eignung zu überprüfen. Des Weiteren sollte die Besatzung im Korrosionsschutz und im Auswechseln von laufendem Gut regelmäßig unterwiesen werden.

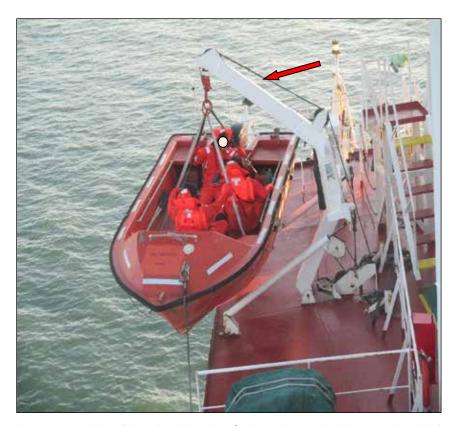
Ursächlich für den Absturz des Bereitschaftsbootes aus einer Höhe von ca. 13 m auf die Wasseroberfläche ist der duktile Gewaltbruch des korrodierten Drahtseiles der Davitanlage zwischen den beiden oberen Umlenkrollen.

Abbildung 28: Ungefähre Position des Seilbruchs unmittelbar vor dem Unfall

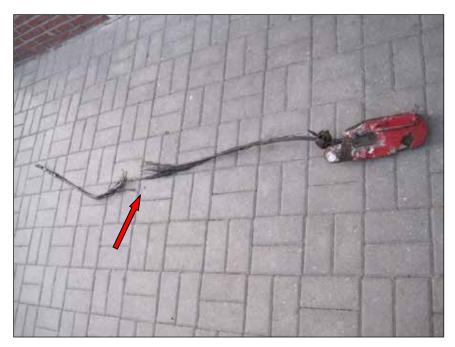
Abbildung 29: Position des Seilbruches 700 mm oberhalb des Hakens.

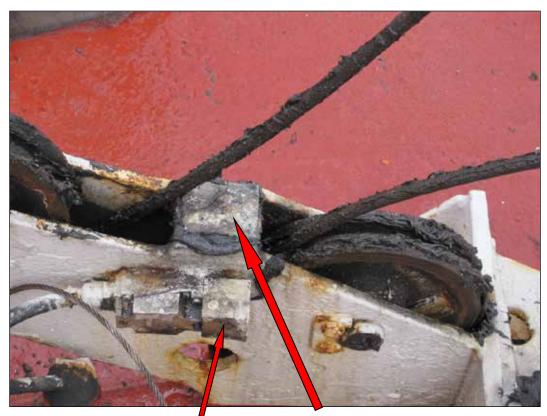
Der Endlagenschalter an der Davitanlage ist defekt und korrodiert. Er kann die Davitanlage nicht vor Erreichen der Endlage abschalten. Der Endlagenschalter ist bewusst in dem E-Schaltschrank überbrückt worden, ansonsten wäre in der Elektrik ein Kurzschluss entstanden und die Winde hätte nicht elektrisch arbeiten können.

Abbildung 30: Defekter Endlagenschalter. Darüber die Auflagerfläche für die Endlage des Davits. Das Fett ist hier völlig weggedrückt worden.

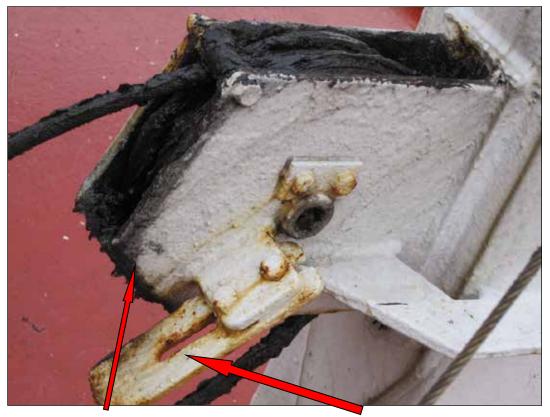
Abbildung 31: Gegenstück für Endlagenschalter. Daneben Auflagerfläche des Davits für die Endlage.

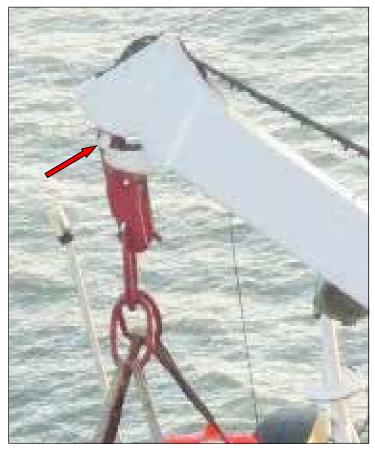
Abbildung 35: Unmittelbar vor dem Unfall: Der Haken kann nicht weiter einschwenken, da die Seilklemme gegen die obere Umlenkrolle liegt

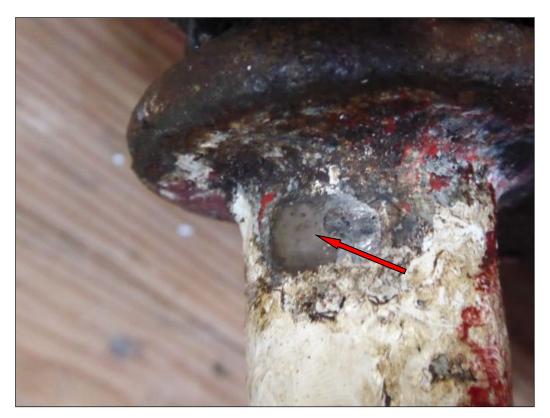
Abbildung 36: Dellen an den Anlagepunkten am Haken.
