Untersuchungsbericht 272/14

**Sehr schwerer Seeunfall**

**Tödlicher Personenunfall  
an Bord des MS MAERSK SURABAYA  
am 1. September 2014 vor Shanghai**

28. August 2015

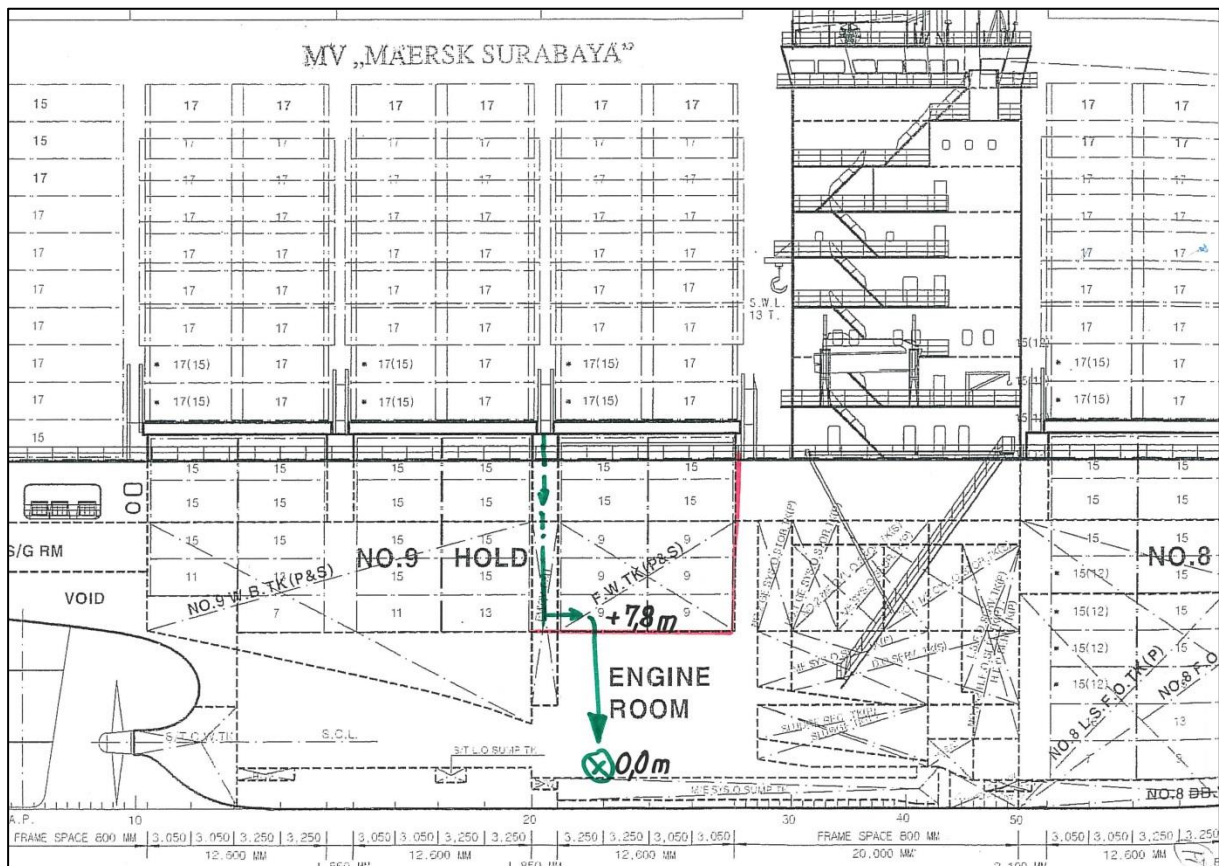
Abbildung 3: Auszug Generalplan, Seite

Der erste Teil des Laderaum No. 9, der direkt hinter der Brücke angeordnet ist, hat eine 7,8 m hohe Einhausung des davor angeordneten Maschinenraums. Diese Einhausung ist in Längsrichtung durchgängig vom hinteren Maschinenraumschott, Spant 25, bis zum Quergang, Spant 20 (siehe rote Schraffur). In Querrichtung ist die Einhausung lediglich in der Mitte, mit einer Breite von ca. 15 m vorhanden. An den Seiten ist die Einhausung nicht vorhanden und nach unten ca. 7,8 m tief (drei Containerlagen) bis auf die Tankdecke hin offen.

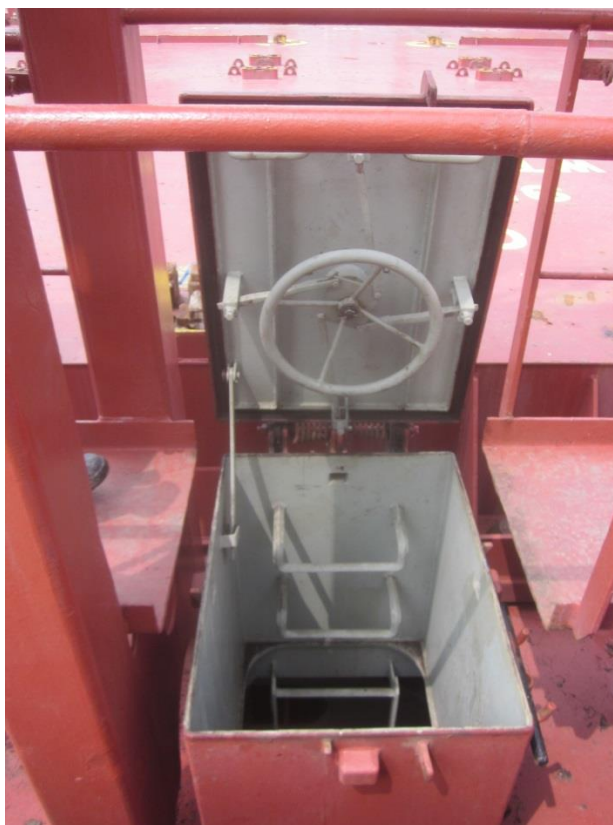
Abbildung 5: Zugang Laderaum 9 vom Hauptdeck

Der Zugang zum Laderaum erfolgt vom Hauptdeck aus. Durch einen kleinen Lukendeckel kann über eine Steigeleiter der Quergang und die Decks betreten werden. Der weitere Zugang zum Deck der Maschinenraum-Einhausung ist fünf Containerlagen tiefer unter dem Hauptdeck. Der Zugang zu diesem Einhausungsdeck ist durch einen Querriegel gesichert. Über weitere Steigeleitern ist vom Quergang aus das unterste Deck, das Tankdeck an Backbord- und Steuerbord-Seite zu erreichen.

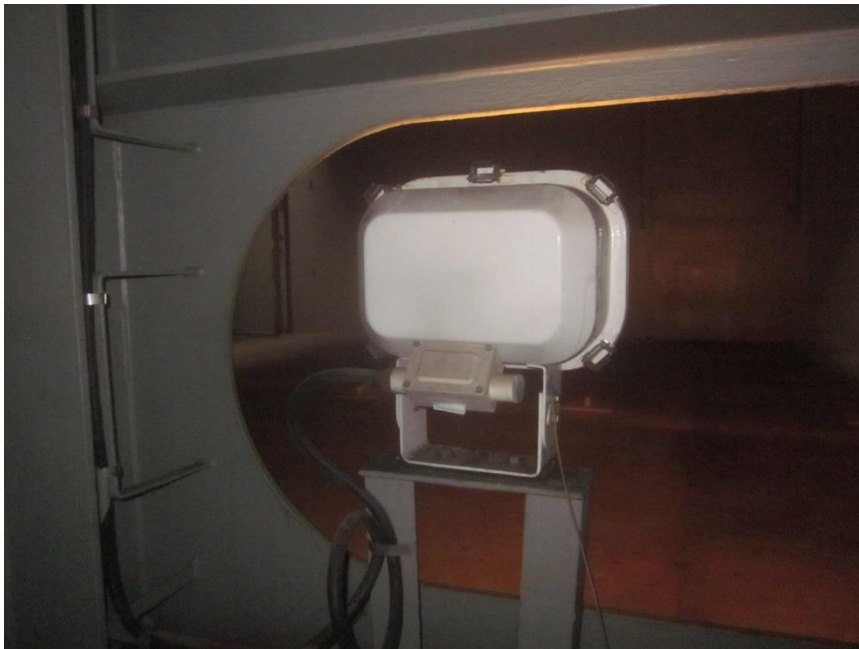
Abbildung 7: Zentraler Hauptstrahler auf dem Quergang

Der zentrale Hauptstrahler ist im Quergang ca. 1,50 m über dem Deck der Maschinen Einhausung angebracht. Dieser Strahler ist vom Quergang ohne Hilfsmittel und ohne Öffnung des Querriegels bzw. Betreten des Decks der Maschinen Einhausung zu erreichen. Der Elektriker hat offensichtlich diesen Strahler durch Tauschen des Leuchtmittels repariert. Als der Decksarbeiter um 08:30 Uhr, bzw. etwas später in die Luke stieg sah er, dass in der Mitte jetzt die Beleuchtung an war. Der Bootsmann hatte zu diesem Zeitpunkt schon mit der Reinigung auf dem Deck der Einhausung auf Steuerbord-Seite begonnen und gab dem Decksarbeiter die Anweisung, den Schlauch mit der Schlauchspritze von Backbord-Seite zu holen. Der Decksarbeiter begab sich daraufhin auf das Deck der Einhausung, und beim Aufnehmen des Schlauches sah er den Elektriker ca. 7,8 m tiefer auf dem Tankdeck liegen.

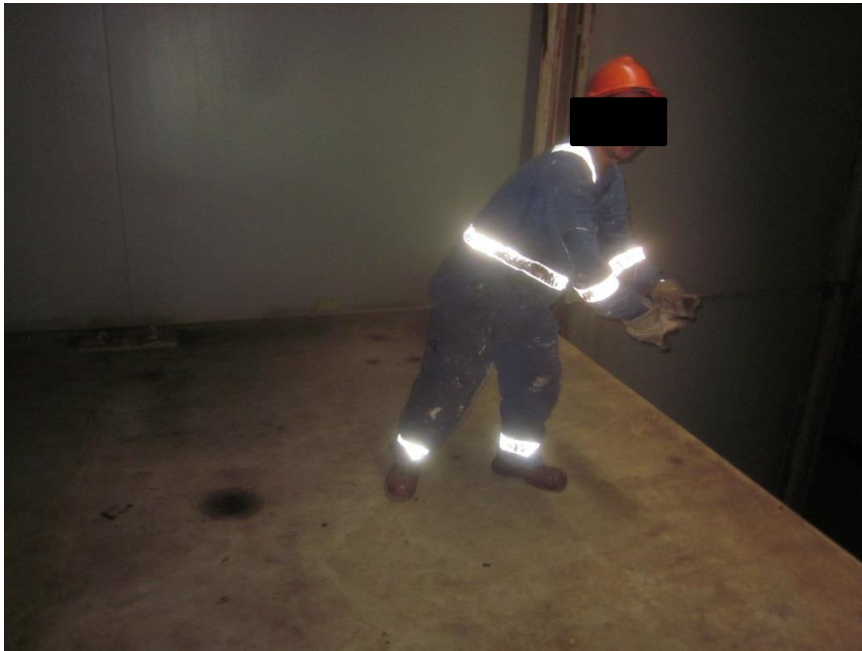
Abbildung 8: Darstellung Deckarbeiter beim Aufnehmen des Wasserschlauchs und Entdeckung des Elektrikers

Es ist unklar, warum sich der Elektriker auf das Deck der Maschinenraum Einhausung begeben hat. Es ist anzunehmen, dass er nach der erfolgten Reparatur des zentralen Hauptstrahlers die defekten Leuchtmittel zählen wollte, um diese aus dem Store zu holen. Dabei ist er evt. über den Wasserschlauch gestolpert, oder anders ausgerutscht und auf das Tankdeck gestürzt.

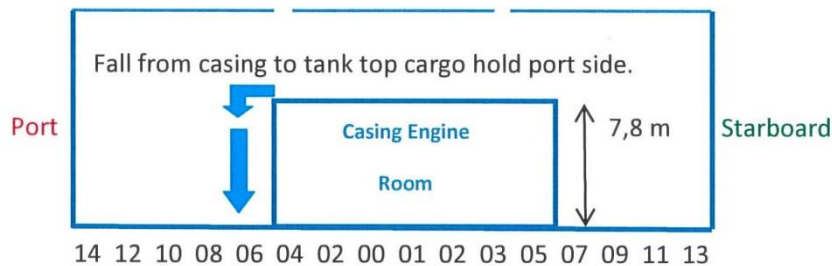
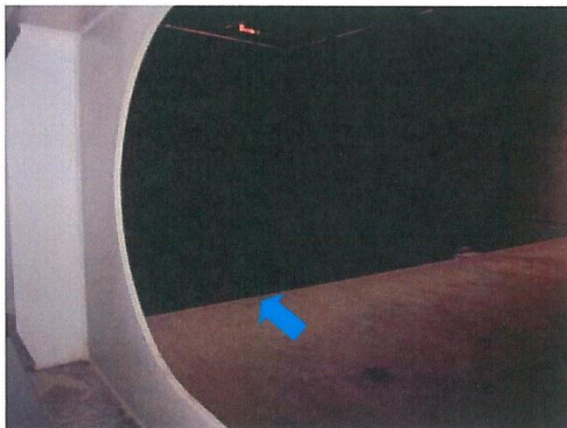
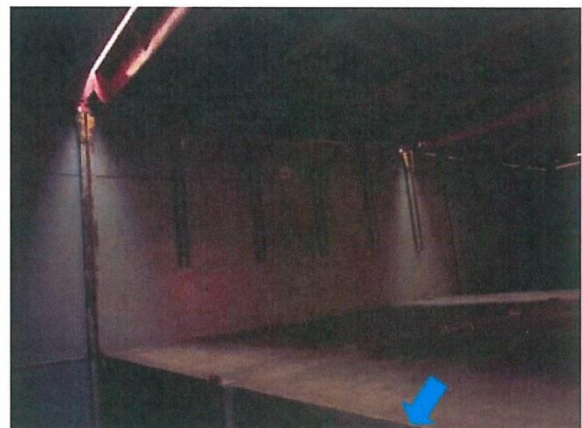
Electrician checked and repaired illumination and spot lights in cargo hold no. 9 (behind accommodation). Hold no. 9 contains an engine room casing (7,8 m = 3 container high). After change of a spotlight bulb he walk on the engine room casing (reason unknown – assumedly to check lightning port side of walkway) and he felt on tank top. He suffered mortal injuries. Directed initiated first aid measures and reanimation carried out professionally but without success.

**Corrective / Preventive Action:**

- Areas with potential of falling from high shall be tiger marked.
