**Bundesstelle für Seeunfalluntersuchung**  
**Federal Bureau of Maritime Casualty Investigation**  
Bundesoberbehörde im Geschäftsbereich des Bundesministeriums  
für Verkehr und digitale Infrastruktur

## Untersuchungsbericht 94/15

**Schwerer Seeunfall**

**Kollision der SAINT GEORGE mit einem  
Schleusentor in Brunsbüttel  
am 20.03.2015**

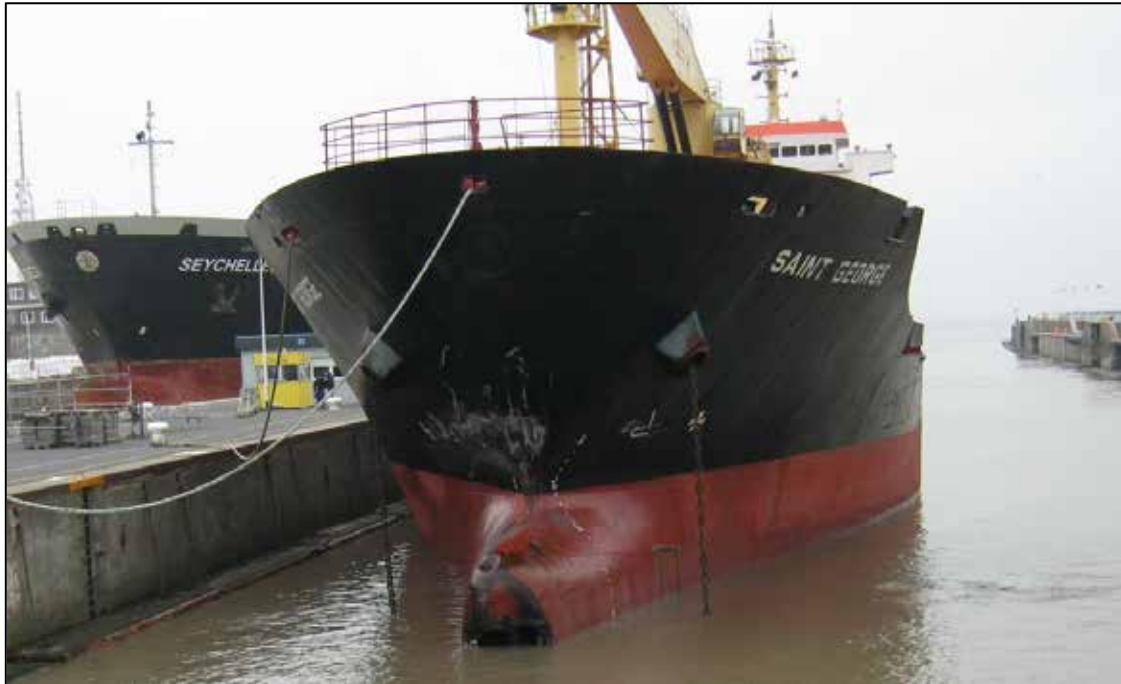
Durch die Kollision wurden sowohl das Schiff als auch das Schleusentor erheblich beschädigt. Der Wulstbug der SAINT GEORGE wurde stark beschädigt, über ein Loch von etwa 0,8 m mal 1,5 m drang Wasser ein. Das Vorschiff wurde auch oberhalb der Wasserlinie verbeult. Die SAINT GEORGE verblieb zunächst für eine erste Untersuchung in der Schleuse. Im Anschluss durfte sie mit einer Einzelgenehmigung mit eigener Kraft zur Reparatur in eine Werft in Rendsburg fahren.

Abbildung 3: Schäden am Vorschiff

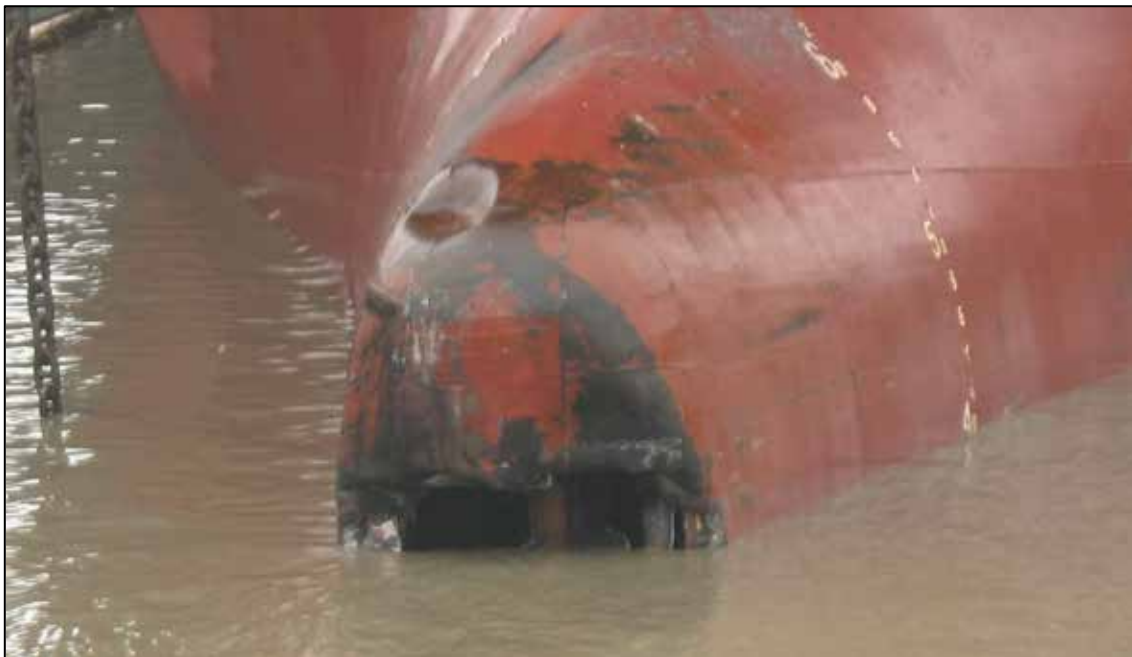
Abbildung 4: Leck im Wulstbug

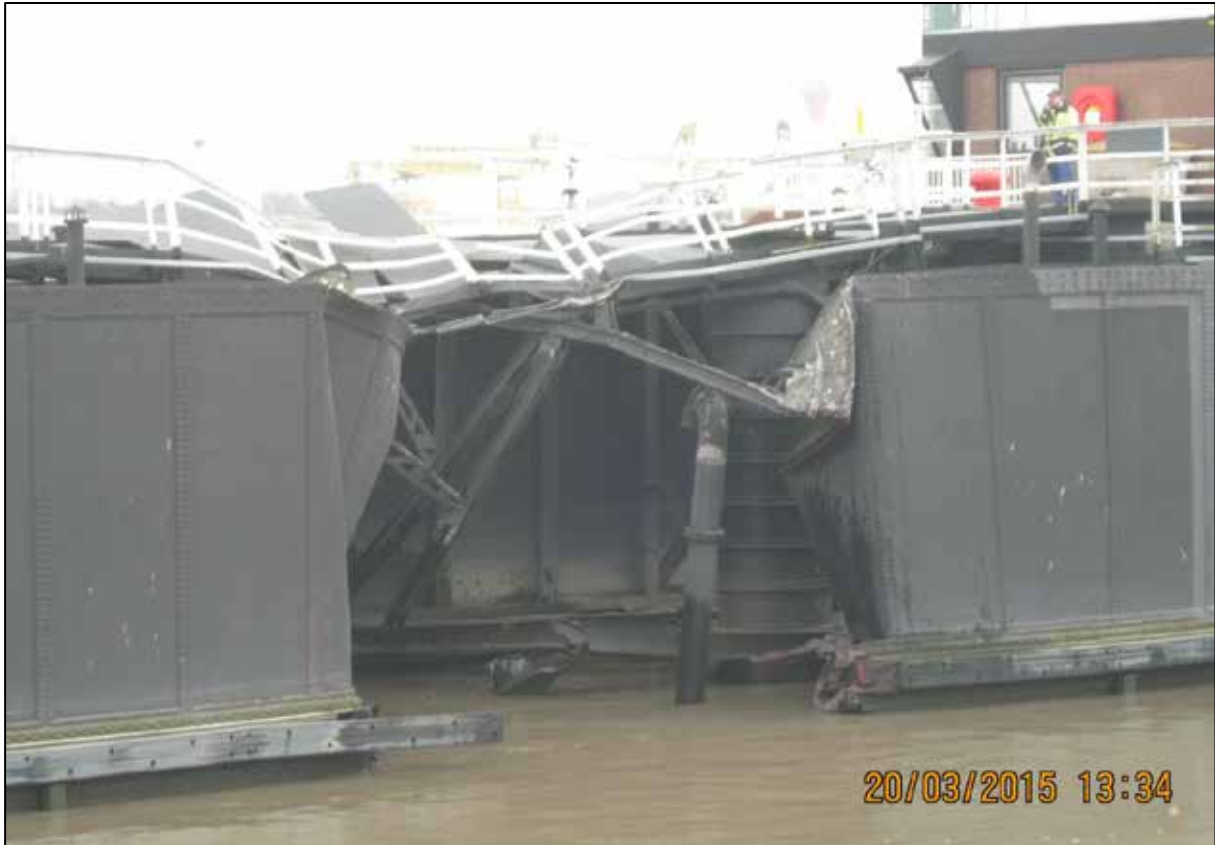
Durch die Wucht des Aufpralls wurde das Schleusentor fast in zwei Teile geteilt. Es ließ sich nicht mehr bewegen und konnte auch vor Ort nicht repariert werden. Da ein Ersatztor zunächst nicht zur Verfügung stand, kam es zu größeren Verkehrsbehinderungen im Nord-Ostsee-Kanal.

Abbildung 5: Schaden am Schleusentor

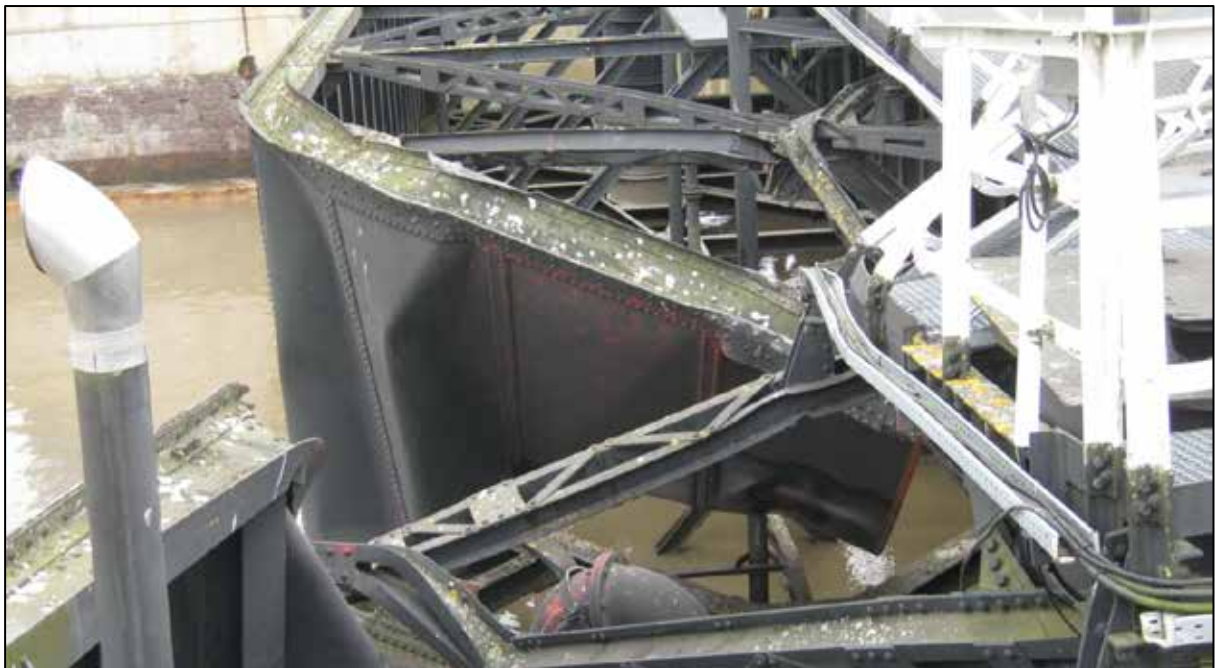
Abbildung 6: Schaden am Schleusentor

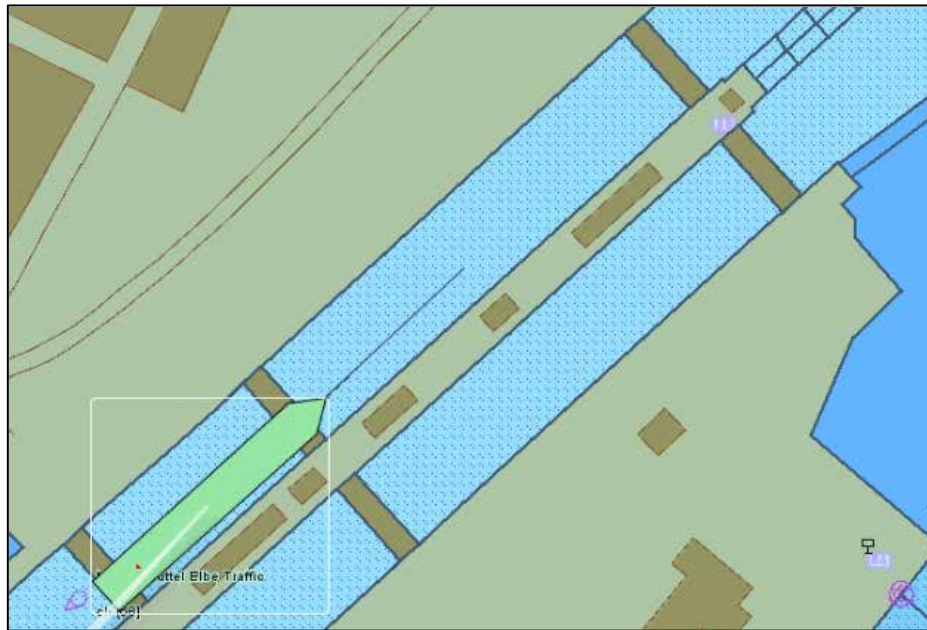
Nachdem die SAINT GEORGE vollständig in die Schleuse eingelaufen war (s. Abb. 20), wurde um 12:24:51 Uhr die Maschine vom Lotsen auf „Zurück Ganz Langsam“ und das Bugstrahlruder „Voll nach Steuerbord“ geordert. Die Geschwindigkeit betrug zu diesem Zeitpunkt 2,7 kn (FüG) und der Abstand zum Schleusentor betrug etwa 200 m. Aus den Manöverkennwerten der SAINT GEORGE ergibt sich, dass das Schiff sicher vor Erreichen des Schleusentors hätte aufgestoppt werden können.

Abbildung 20: AIS-Darstellung 12:24:46 Uhr

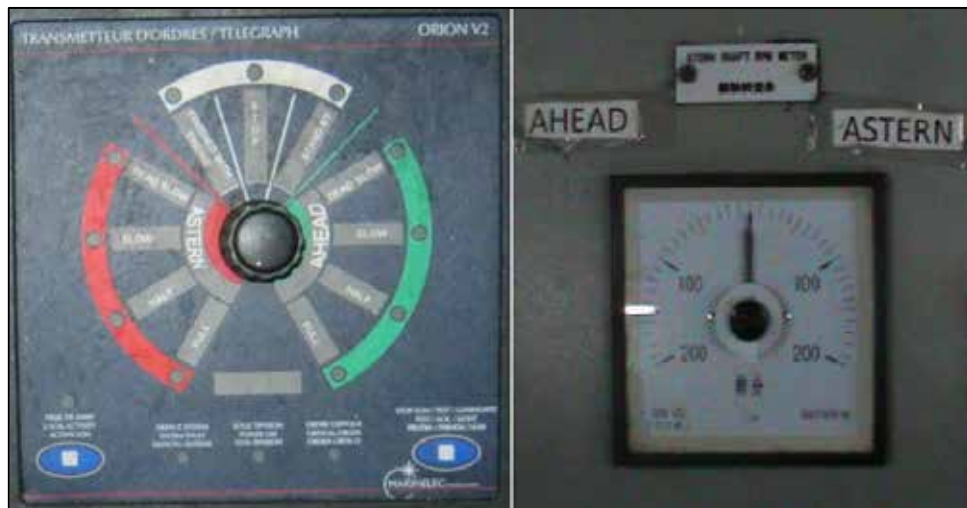
Abbildung 21: Vergleich Maschinentelegraph mit Drehrichtungsanzeige

Auch wenn, wie im Fall der SAINT GEORGE, die Drehrichtung eindeutig auf der Anzeige bezeichnet ist, kann eine Darstellung entgegen der Konvention Fehlinterpretationen begünstigen.

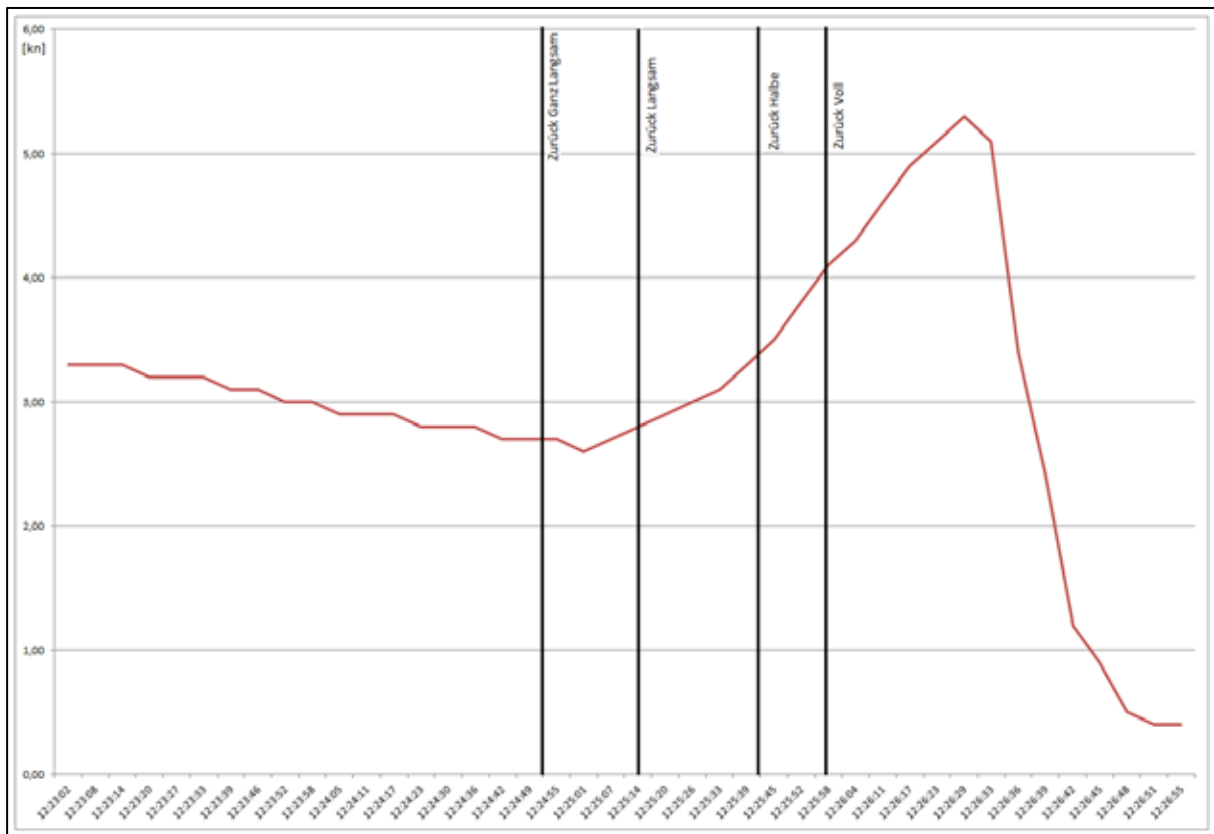
Die graphische Darstellung des Geschwindigkeitsverlaufes der SAINT GEORGE während des Einlaufmanövers zeigt anschaulich, wie die Geschwindigkeit nach dem „Zurück Ganz Langsam“ Befehl zunächst praktisch konstant blieb. Nach dem „Zurück Langsam“ Befehl stieg die Geschwindigkeit zunächst moderat und nach dem „Zurück Halbe“ Befehl schließlich deutlich an (s. Abb. 22).

Abbildung 22: Graphische Darstellung des Geschwindigkeitsverlaufes
