**Bundesstelle für Seeunfalluntersuchung**  
**Federal Bureau of Maritime Casualty Investigation**  
Bundesoberbehörde im Geschäftsbereich des Bundesministeriums  
für Verkehr und digitale Infrastruktur

Untersuchungsbericht 203/15

**Sehr schwerer Seeunfall**

**Tödlicher Personenunfall  
an Bord des FK ORTEGAL TRES  
am 27. Mai 2015 vor den Shetland Inseln**

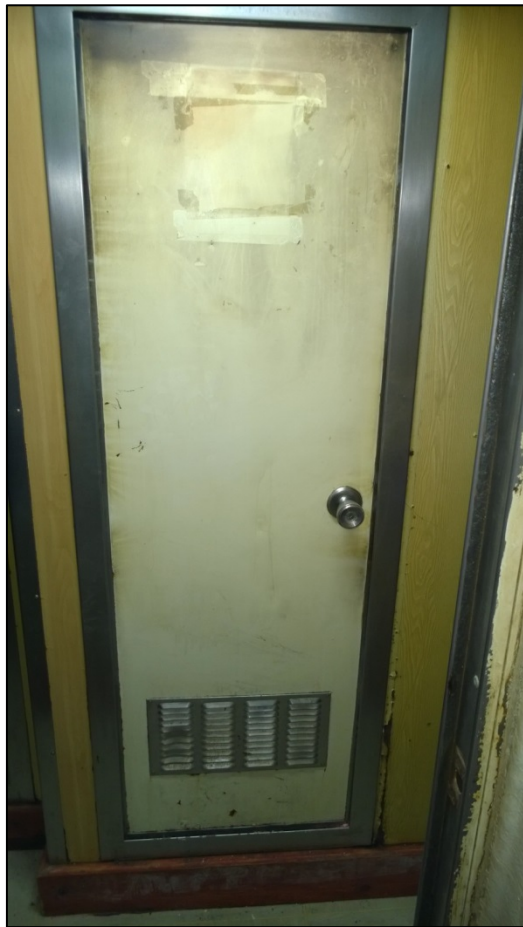
Abbildung 5: Kammertür

Während der Bergung des Verunfallten und den Löscharbeiten wurde ein intensiver Gummi-Brandgeruch von den Zeugen bemerkt. Der Brand ist in der Kammer ausgebrochen, und unfallursächlich war offensichtlich ein elektrisch betriebener Haushaltslüfter, auf dem wohl das verunfallte Besatzungsmitglied seine Regenkleidung bzw. Gummistiefel getrocknet hatte.

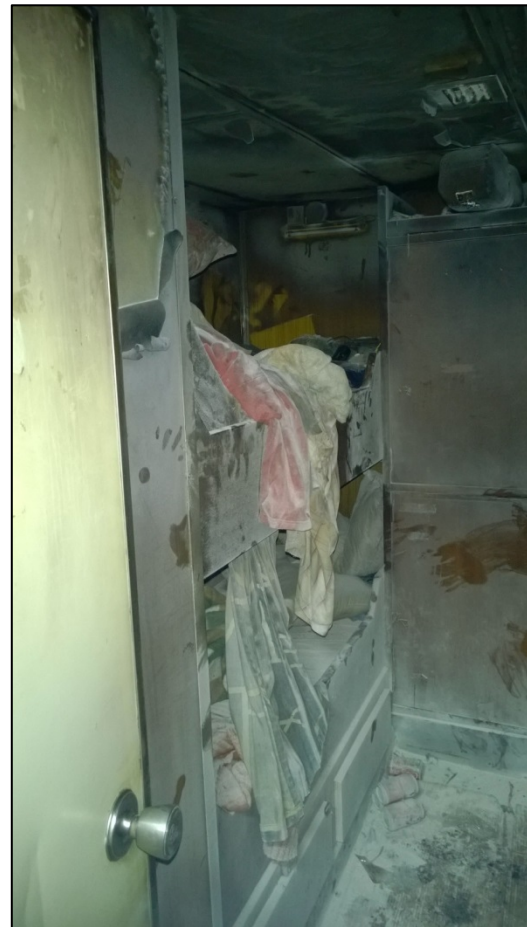
Abbildung 6: Koje des Verunfallten

Der tödliche Unfall ist darauf zurückzuführen, dass ein Schmelbrand an einem Heizlüfter entstand. Dieser Heizlüfter wurde ohne Wissen der Schiffsführung an Bord gebracht. Über dem Heizlüfter hing Kleidung oder Gummistiefel zum Trocknen, welche Feuer fingen.

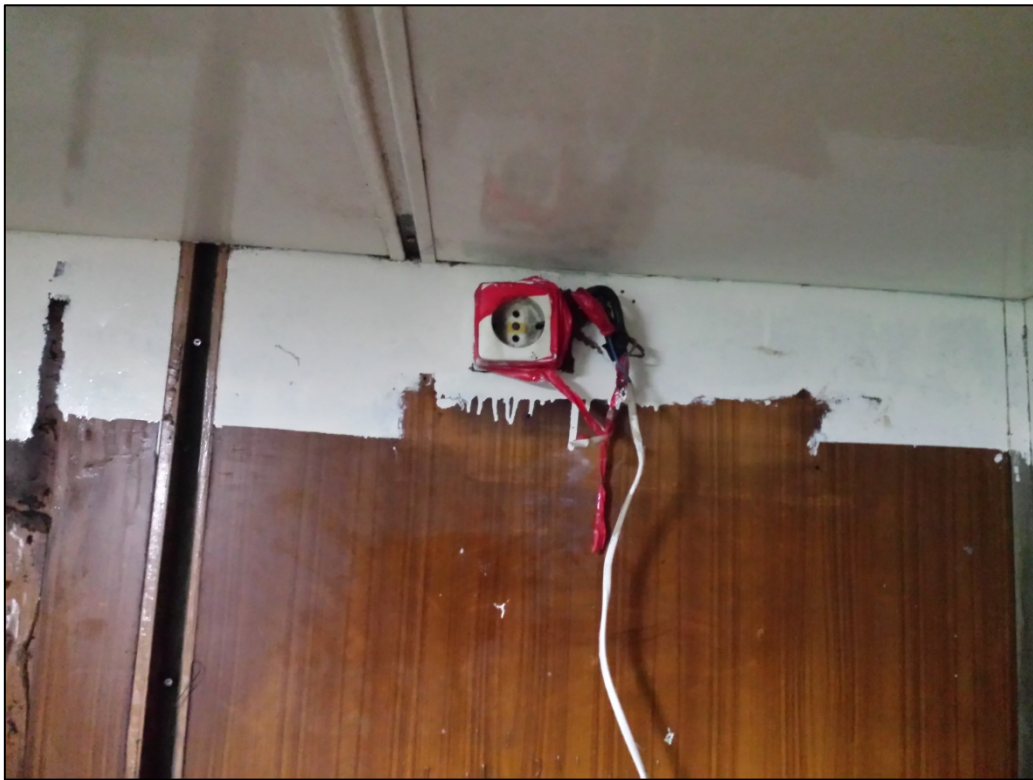
Abbildung 7: Steckdose in Kammer

Aufgrund der Flaggenstaatbesichtigung durch die BG-Verkehr wurde ein Auslaufverbot erteilt, da die Untersuchung ergab, dass sich die Installationen der gesamten elektrischen Kabelverbindungen und Leitungen im Unterkunfts- und Arbeitsbereich in einem nicht akzeptablen Zustand befanden. Der Phrasenabzug in der Kombüse war völlig verdreckt und hinsichtlich Brandschutz nicht akzeptabel. Insgesamt war der Allgemeinzustand des Schiffes so schlecht, dass die Sicherheit von Schiff, Besatzung und Umwelt bei einem Auslaufen nicht gewährleistet erschien.

Die elektrische Anlage in den Kammern wurde von der Reederei größtenteils erneuert, und in Zukunft sollen wöchentlich die Kammern inspiziert werden, um ggf. nicht zulässige Veränderungen an den Kabeln und die Installation von nicht zulässigen elektrischen Geräten zu unterbinden.
