## **Untersuchungsbericht 402/15**

**Sehr schwerer Seeunfall**

**Tödlicher Personenunfall an Bord  
der Charteryacht DESDEMONA  
am 21. September 2015 im Bereich der  
Ansteuerung von Rostock-Warnemünde  
zwischen den Fahrwassertonnen 9 und 11**

26. April 2017

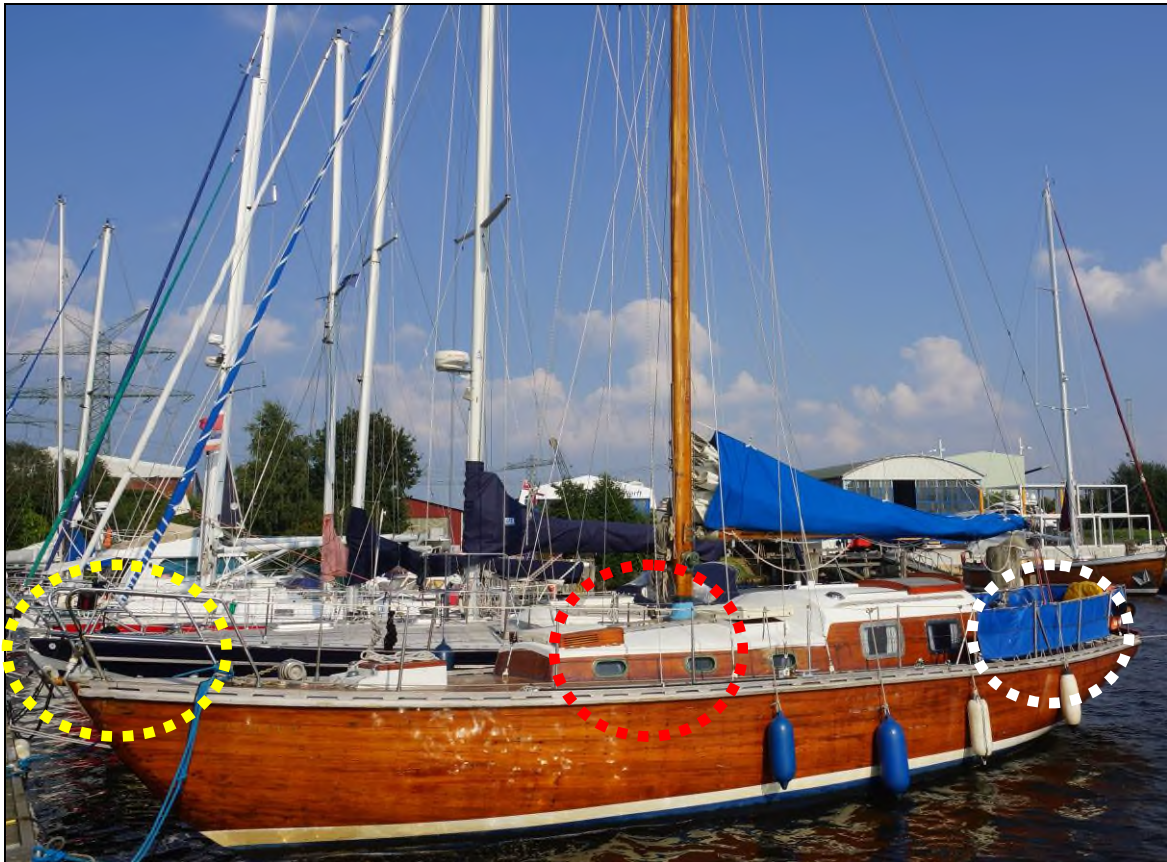
**Abbildung 4: Aufenthaltsorte der Besatzungsmitglieder zum Unfallzeitpunkt**

In der nachfolgenden **Abbildung 4**, die die DESDEMONA zu einem späteren Zeitpunkt an ihrem Liegeplatz in Lübeck-Travemünde zeigt, sind die vorstehend beschriebenen Positionen, an denen sich die vier Besatzungsmitglieder unmittelbar vor bzw. zum Unfallzeitpunkt befanden, farblich markiert. Innerhalb des rot markierten Kreises befand sich das spätere Unfallopfer.

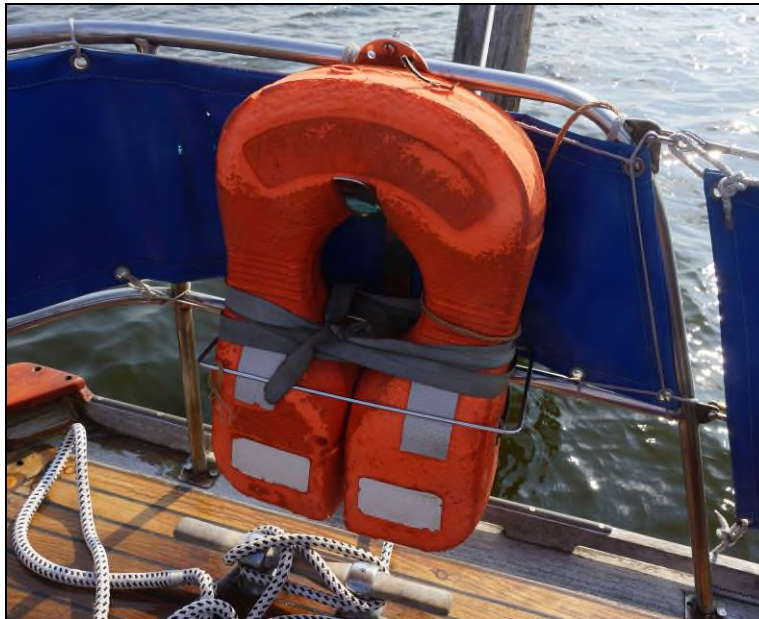
Ein zweiter, im Ergebnis ebenfalls erfolgloser Rettungsversuch bestand darin, dem Unfallopfer den im achteren Bereich der Yacht an der Reling befestigten Rettungskragen (vgl. **Abb. 5 f.**) zuzuwerfen. Auch diese Bemühungen schlugen fehl, da die auf einer Rolle aufgetrommelte, dem Rettungskragen zugehörige Leine (vgl. rot markierter Bereich in **Abb. 6**), die konstruktionsgemäß die Verbindung zwischen dem geworfenen Rettungskragen und der Yacht gewährleisten soll, sich während des Wurfes nicht ordnungsgemäß abrollte. Der Kragen konnte daher nur ca. ein bis zwei Meter und damit nicht weit genug in Richtung des im Wasser treibenden Unfallopfers geworfen werden.

Abbildung 5: Rettungskragen im achteren Bereich der Yacht

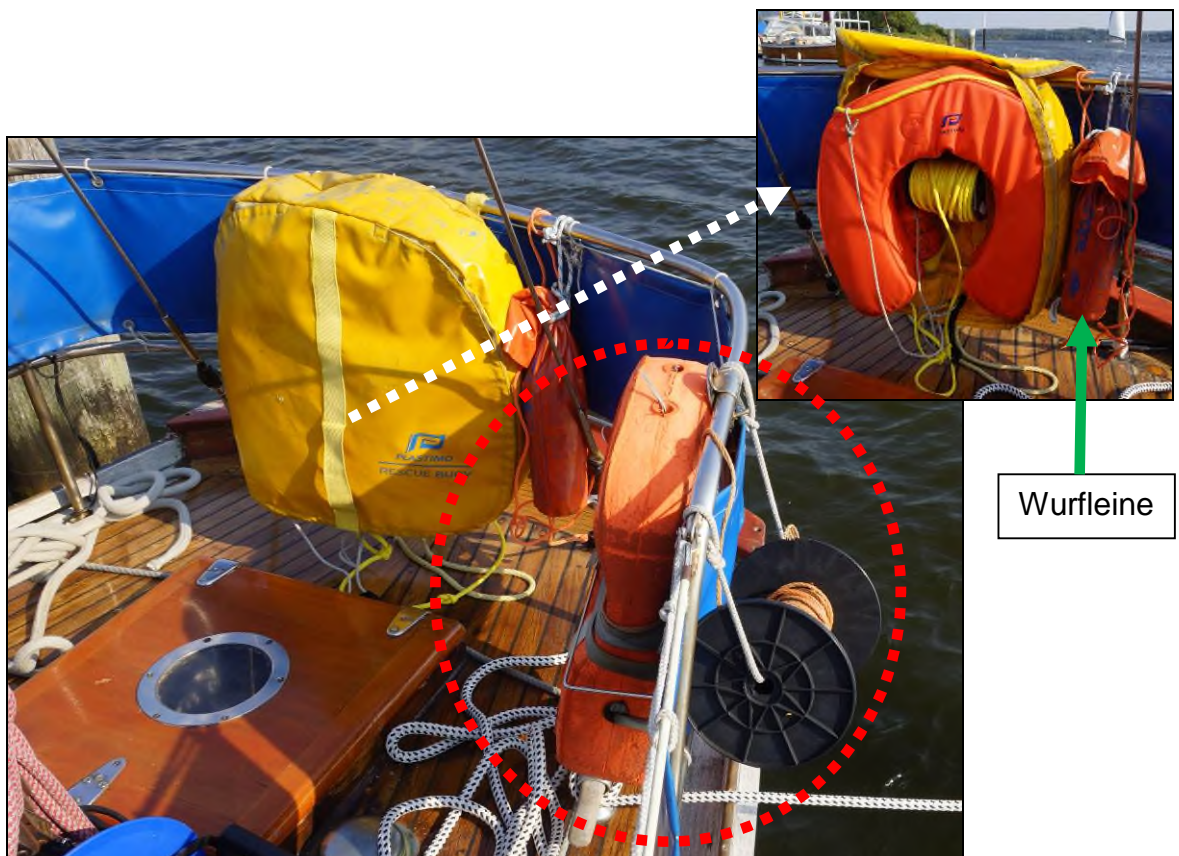
Abbildung 6: Rettungskragen nebst zugehöriger Leinentrommel<sup>6</sup>

<sup>6</sup> Anm.: Der links neben dem rot eingekreisten Rettungskragen befindliche, mit einer gelben Schutzhaube abgedeckte Rettungskragen (ebenfalls kombiniert mit einer Leinentrommel) war zum Unfallzeitpunkt nicht an Bord installiert. Er wurde vom Charterunternehmen als Konsequenz aus dem Unfall zusätzlich an Bord installiert. (Der orangene Rettungskragen wurde in diesem Zusammenhang aus Platzgründen von der achteren Reling an deren Backbordseite versetzt.)

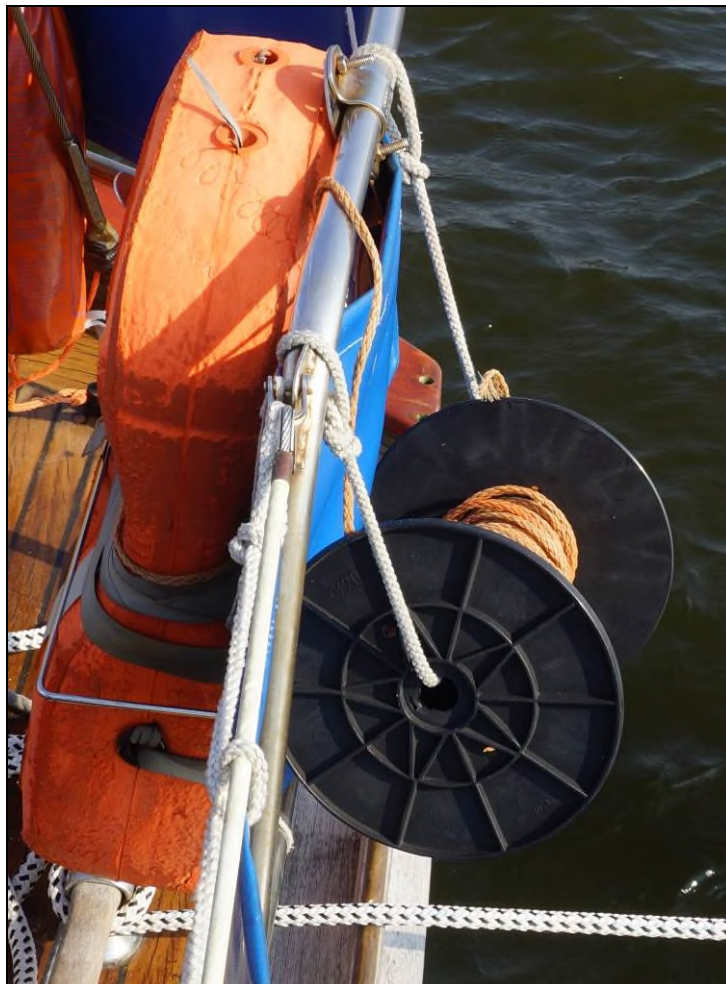
Anlässlich der Untersuchung konnte nicht mehr mit letzter Sicherheit geklärt werden, ob das ordnungsgemäße Abrollen durch eine fehlerhafte Montage der Seiltrommel verhindert wurde oder durch eine unsachgemäße Wicklung der Leine auf der Trommel. Möglicherweise kam es sogar zu einer Kulmination beider Fehlerquellen.

Die nachfolgende Abbildung 7, die anlässlich einer Besichtigung der Yacht im Herbst 2016 entstand, belegt jedenfalls, dass zumindest bei der Art und Weise der Montage der Seiltrommel selbst nach dem Unfallereignis nicht genügend darauf geachtet wurde, dass ein für das Abwickeln der Leine erforderliches freies Drehen der Trommel gewährleistet ist.

**Abbildung 7: unsachgemäße Befestigung der zum Rettungskragen gehörenden Seiltrommel**

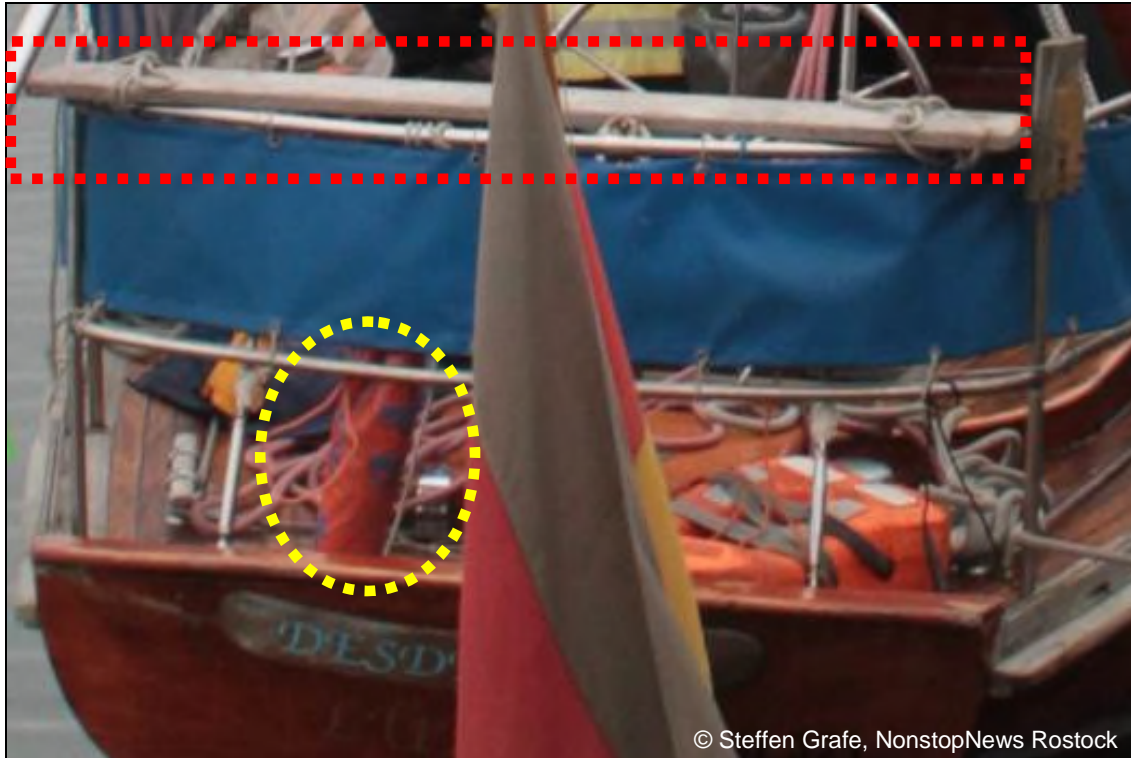
Auf Fotos aus der Tagespresse, die unmittelbar nach dem Einlaufen der DESDEMONA in Warnemünde entstanden, ist erkennbar, dass auf dem Heckkorb der Yacht am Unfalltag ein so gen. Fenderbrett montiert war (vgl. rote Markierung unten in **Abb. 8**). Nach Auskunft des Vercharterers muss dieses Brett nach der Übergabe der Yacht zweckentfremdet – vermutlich als Sitzgelegenheit – von der Crew an der fraglichen Stelle montiert worden sein. Es ist nicht gänzlich

auszuschließen, dass dieses Brett das Abrollen der Rettungsleine (zusätzlich) behindert hat. Gegen eine solche Möglichkeit spricht aber die eindeutige Zeugenaussage, nach der die Leine sich beim Werfen des Kragens nicht von allein abrollte und anschließend „wegen einer Verknotung“ bzw. „weil sie nicht richtig aufgewickelt war“ auch nicht manuell von der Trommel abziehen ließ.

**Abbildung 8: Heck der DESEMONA (am Unfalltag nach dem Einlaufen in Warnemünde)**

Im Übrigen ist auf den Pressefotos erkennbar, dass am Unfalltag am Heckkorb neben dem Rettungskragen ein Beutel mit einer Wurfleine befestigt gewesen war (vgl. gelbe Markierung in **Abb. 8**). Es ist zu vermuten, dass das im Segelsport unerfahrene Besatzungsmitglied, welches sich vergeblich bemüht hatte, den Rettungskragen zu werfen, vom Inhalt und der Funktionsweise dieses Beutels keine Kenntnis hatte. Warum auch die beiden erfahrenen Skipper die Wurfleine im Zuge ihrer Rettungsbemühungen nicht eingesetzt haben, konnte nicht geklärt werden.
