**Bundesstelle für Seeunfalluntersuchung**  
**Federal Bureau of Maritime Casualty Investigation**  
Bundesoberbehörde im Geschäftsbereich des Bundesministeriums  
für Verkehr und digitale Infrastruktur

Untersuchungsbericht 499/15

**Schwerer Seeunfall**

**Grundberührung des  
Mehrzweckschiffs  
BBC MAPLE LEA  
am 17. Dezember 2015  
im Lac Saint-Louis, Kanada**

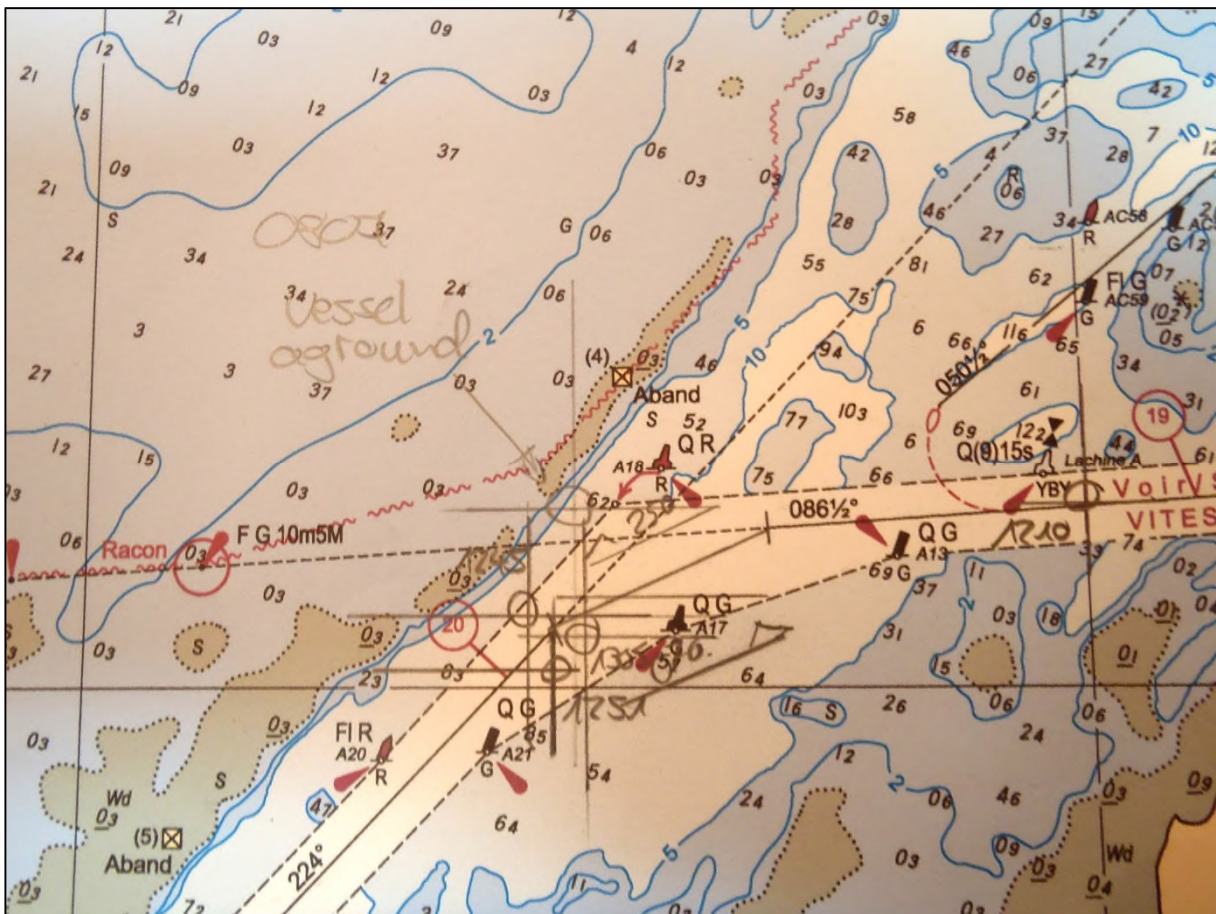
Abbildung 7: Auszug aus Papierseekarte CA1429 von Bord mit eingetragener Unfallposition

Außerhalb des Fahrwassers nimmt die Wassertiefe in diesem Bereich rapide ab. Westlich der Tonne A18 verzeichnete die amtliche Papierseekarte eine Tiefe von 6,2 m (vgl. Abb. 7). Die von der Verkehrszentrale Beauharnois Traffic genutzte, digitale Seekarte wies in diesem Bereich 7,3 m aus (vgl. Abbildung 13). Der Tiefgang der BBC MAPLE LEA betrug vorn 7,8 m und achtern 8 m. Die Wassertiefen im ursprünglich vorgesehenen Wendebereich lagen hingegen zwischen 9,5 m und

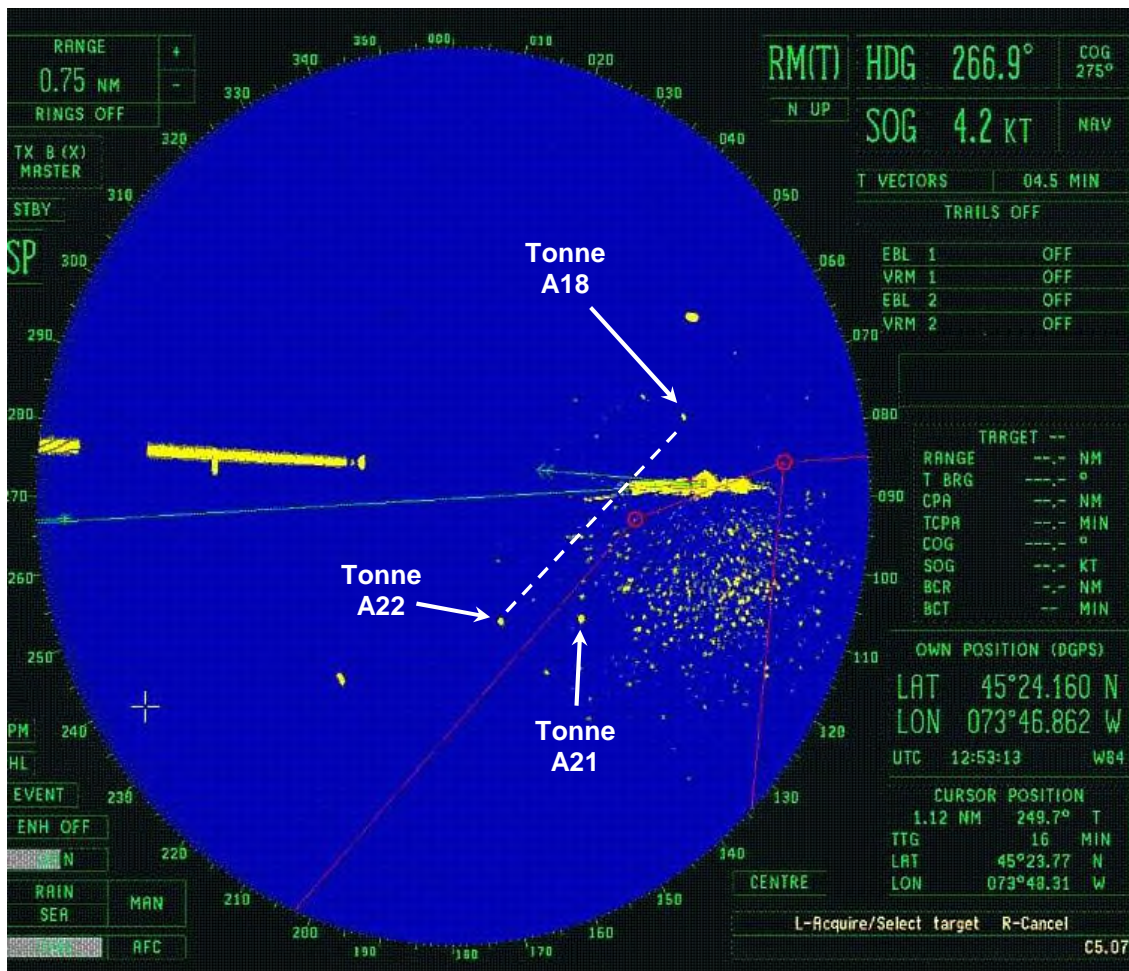
Abbildung 11: Radarplot von 07:53:25 Uhr

Aus den vom VDR ebenfalls aufgezeichneten Radardaten geht hervor, dass die BBC MAPLE LEA um 07:53:25 Uhr mit dem Bug am Tonnenstrich (A18 und A22) stand (vgl. Abbildung 11).

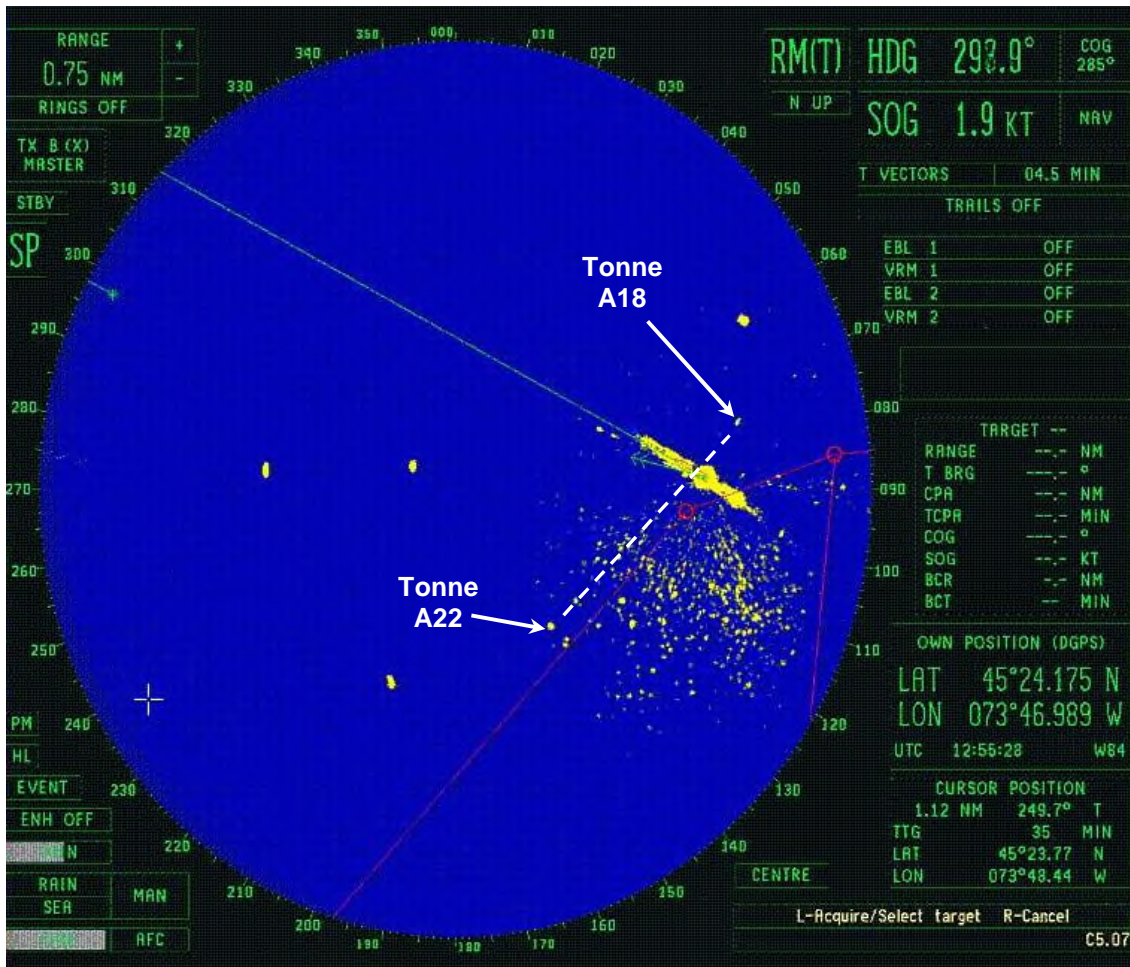
Abbildung 12: Radarplot von 07:55:35 Uhr - Unfallzeitpunkt

Zum Unfallzeitpunkt befand sich die BBC MAPLE LEA ungefähr eine halbe Schiffslänge außerhalb des Fahrwassers (vgl. Abbildung 12).

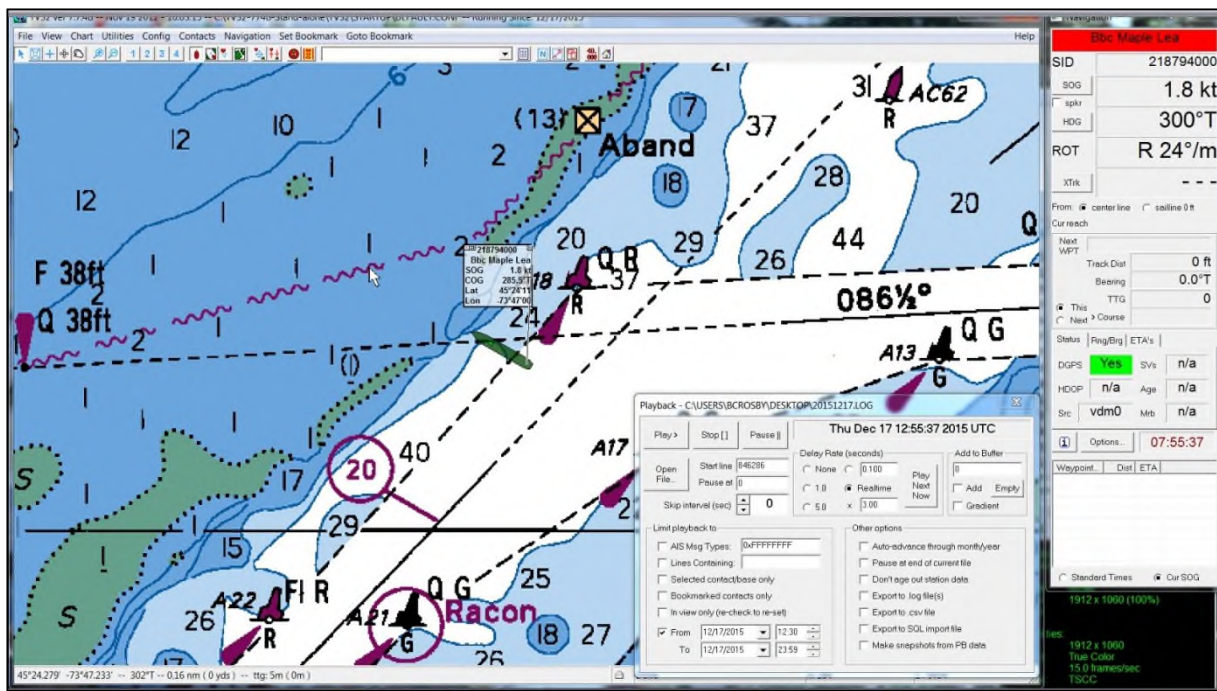
Abbildung 13: AIS-Aufzeichnung von 07:55:37 Uhr (Unfallzeitpunkt)

Die AIS-Aufzeichnungen der Verkehrszentrale wurden der BSU als Video zur Verfügung gestellt. Abgedeckt ist der Zeitraum von 07:38:37 Uhr bis 08:05:30 Uhr. Die AIS-Aufzeichnungen sind mit einer digitalen Seekarte unterlegt, auf der die Tiefenverhältnisse in Fuß und nicht in Metern angegeben sind. Ein Fuß entspricht 0,3048 m. Die Tiefenangaben nördlich und westlich der Tonne A18 (Unfallort; 20 bzw. 24 ft) entsprechen 6,096 m bzw. 7,3152 m.

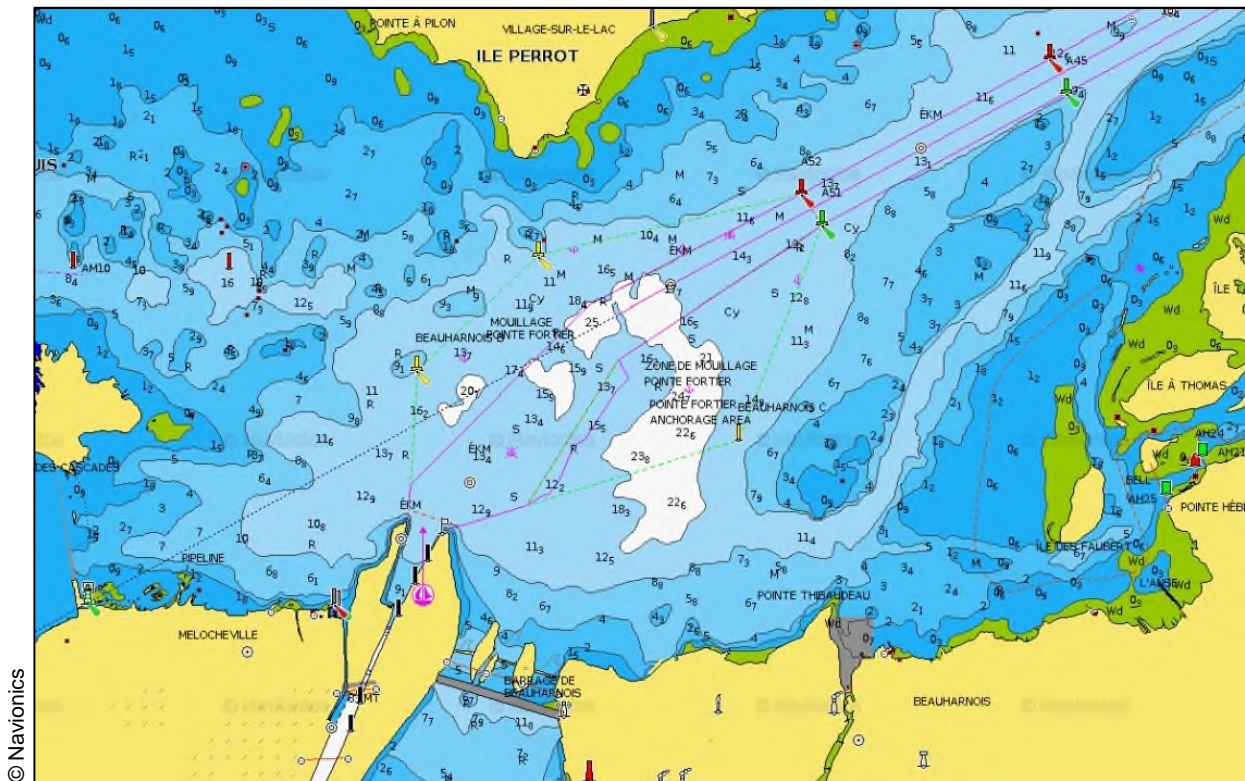
Abbildung 14: Ursprünglich vorgesehener Wendebereich

Die ursprüngliche Reiseplanung der BBC MAPLE LEA sah ein Wendemanöver im Bereich vor der Schleuse von Beauharnois, südwestlich des Tonnenpaares A51, A52 vor (vgl. Abbildung 4). In diesem Bereich hätten einschließlich der Ankerzone eine Fläche mit einer Ausdehnung von 1 sm und Wassertiefen von durchweg über 10 m zur Verfügung gestanden (vgl. Abbildung 14).

Zwar hätte das Wenden dort einen Umweg von 13 sm (6,5 sm je Richtung) gegenüber dem vom Lotsen vorgeschlagenen Wenden westlich der Tonne A13 bedeutet. Die BBC MAPLE LEA wäre also eine dreiviertel Stunde in jede Richtung länger unterwegs gewesen, wenn man von einer Fahrtgeschwindigkeit von 8,7 kn ausgeht. Der Kapitän teilte dem Lotsen jedoch mit, er habe keine Eile („I have no rush“, vgl. Tabelle 1) und machte dadurch klar, dass es schiffseitig keinen Grund gab, früher und damit im engeren Fahrwasser zu wenden. Der Lotse beharrte auf seiner favorisierten Variante und ertete damit keinen weiteren Widerspruch. Aus Sicht der BSU ist diese Absprache nicht zu beanstanden, da die Schiffsführung der BBC MAPLE LEA darauf vertrauen durfte, durch einen ortskundigen, versierten Lotsen beraten zu werden. Auch die Verkehrszentrale Beauharnois Traffic nahm keinen Anstoß an der Ankündigung des Lotsen, bei Tonne A13 wenden zu wollen, solange dies mit dem später entgegenkommenden Massengutschiff abgestimmt werde. Die BSU geht daher davon aus, dass der durch den Lotsen festgelegte Fahrwasserbereich westlich der A13 generell für Wendemanöver geeignet war. Das Wenden vor der Schleuse von Beauharnois wäre allerdings durch den größeren Seeraum weniger risikobehaftet gewesen.

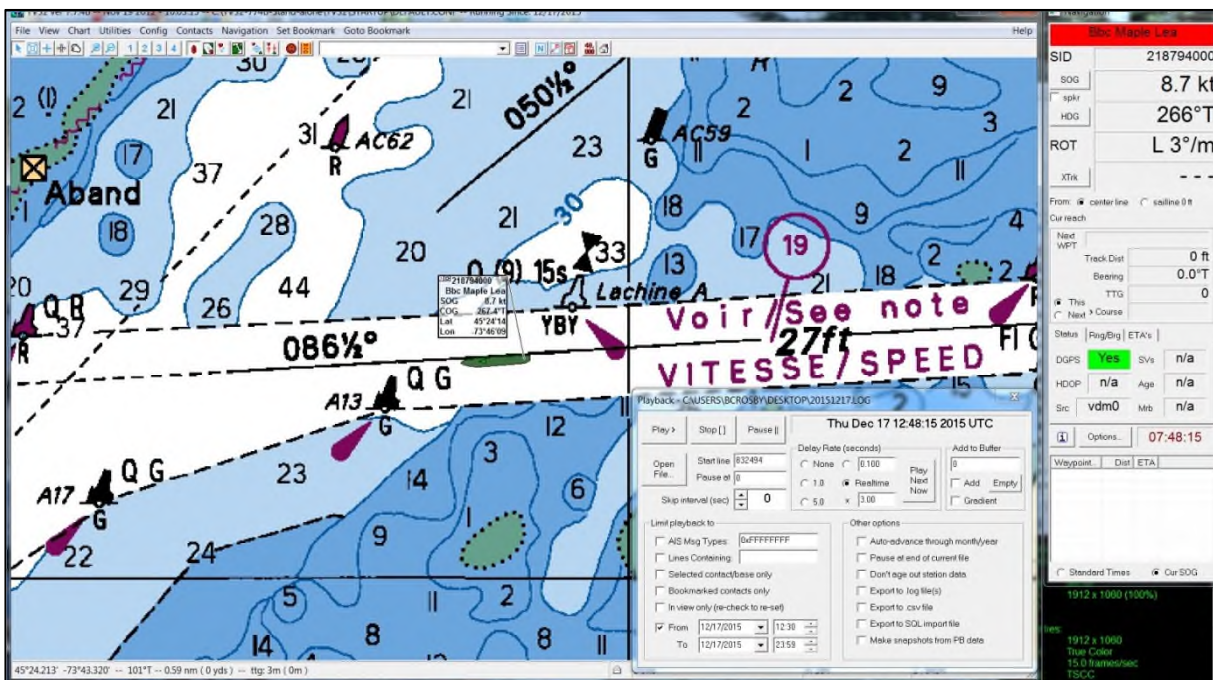
Abbildung 15: AIS-Plot von 07:48:15 Uhr – Annäherung Tonne 13

Die BBC MAPLE LEA näherte sich der Tonne A13 mit einer Geschwindigkeit von 8,7 kn (vgl. Abbildung 15). Sie fuhr in der Fahrwassermitte, als der Lotse um 07:48:16 Uhr eine Backborddrehung einleitete („Port ten“, vgl. Tabelle 2).

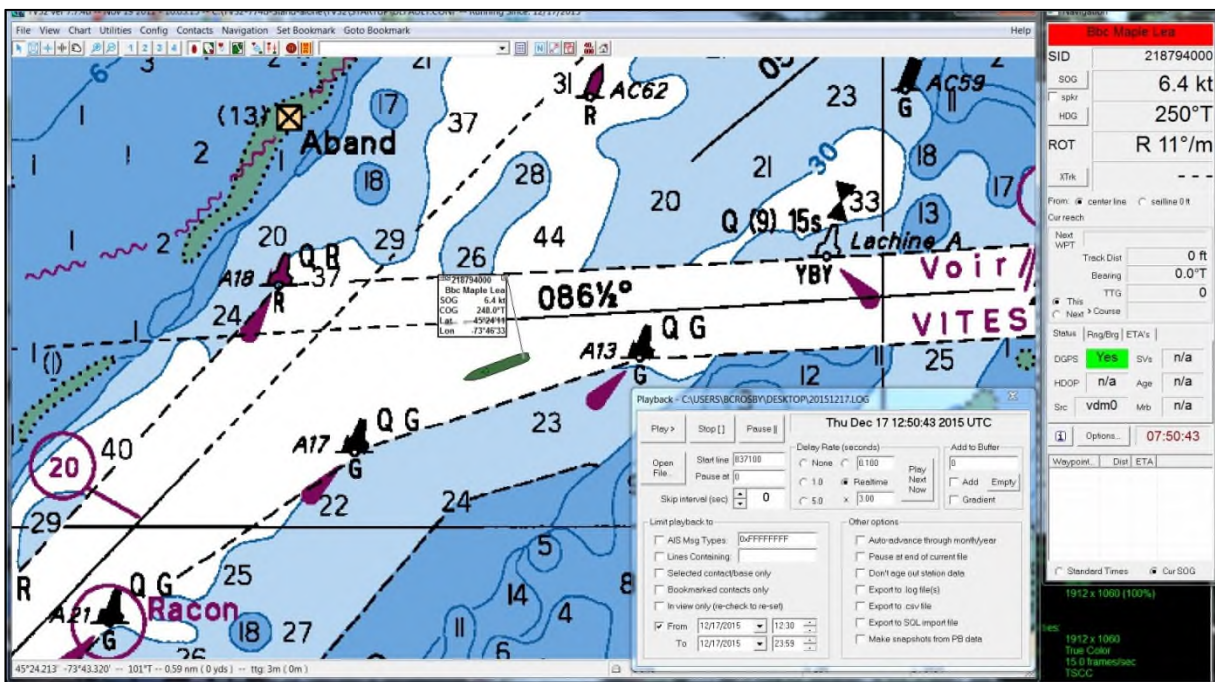
Abbildung 17: AIS-Plot von 07:50:28 – „Hard-a-port“

Im Folgenden versuchte der Lotse, eine Backborddrehung zu erreichen („Port ten... Port twenty... Hard-a-port“). Die durch das Gegenruderlegen eingeleitete Steuerborddrehung hielt jedoch für weitere 30 Sekunden an (bis auf eine Drehrate von 14,4°). Um 07:50:43 Uhr orderte der Lotse den Bugstrahler auf „Volle Kraft nach Backbord“. Das Bugstrahlruder konnte bei der Schiffsgeschwindigkeit von noch immer 6,4 kn (vgl. Abbildung 17) jedoch kaum Wirkung entfalten.

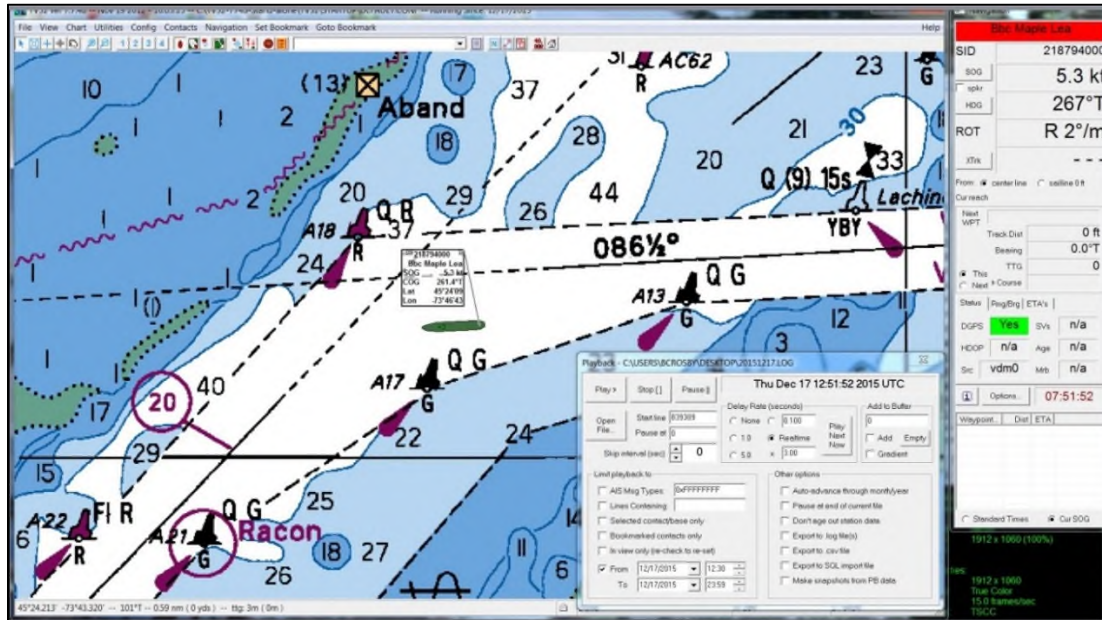
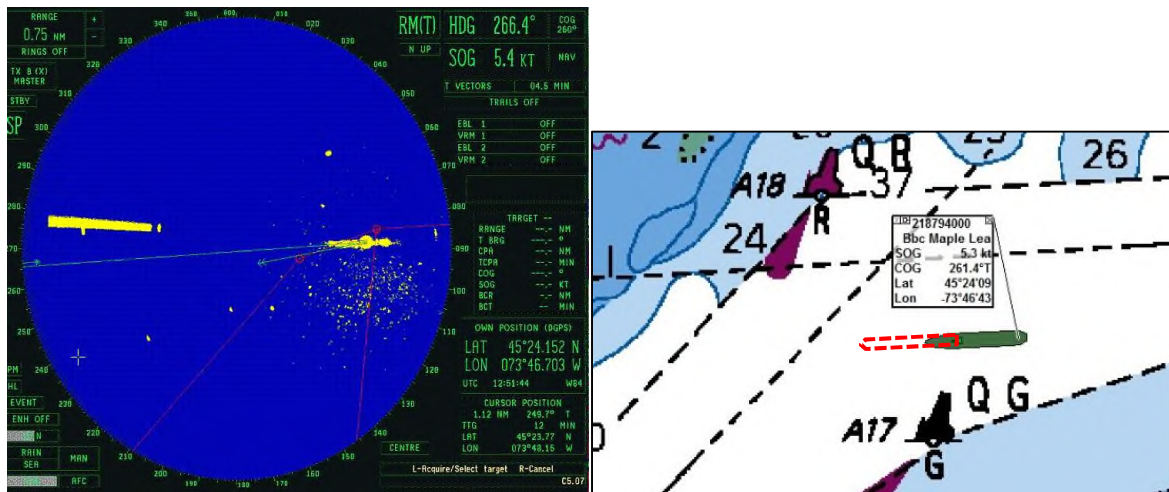
Durch die zuvor geordneten Backbordruderlagen baute sich die Drehrate wieder ab. Der Lotse ließ den Bugstrahler und die Maschine stoppen und das Ruder mittschiffs legen. Die BBC MAPLE LEA hatte die Mitte des Wendebereichs erreicht und fuhr bei kaum vorhandener Drehrate (2,1° bis 0,3°) noch immer mit 5,3 bzw. 5,4 kn Fahrt (vgl. Abbildungen 18 und 19).

Der Vergleich der AIS- mit der Radardarstellung offenbart eine Abweichung hinsichtlich der Schiffsposition. Die Position der AIS-Antenne in Abbildung 18 (grünes Dreieck im Vorschiffsbereich des Schiffsumrisses) wird fehlerhaft angezeigt. Sie befindet sich tatsächlich oberhalb der Schiffsbrücke, ca. 126 m vom Bug entfernt. Bordseitig war die Eingabe korrekt erfolgt. Die von den BSU-Untersuchern anhand der Radarplots verifizierten Schiffspositionen liegen demnach deutlich weiter voraus, als in den Aufzeichnungen der Verkehrszentrale zu erkennen ist (vgl. Abbildung 19 im Vergleich zu Abbildung 18). Das Wendemanöver wird hier dennoch anhand der AIS-Plots nachvollzogen, da diese mit einer Seekarte mit Tiefenangaben unterlegt sind.

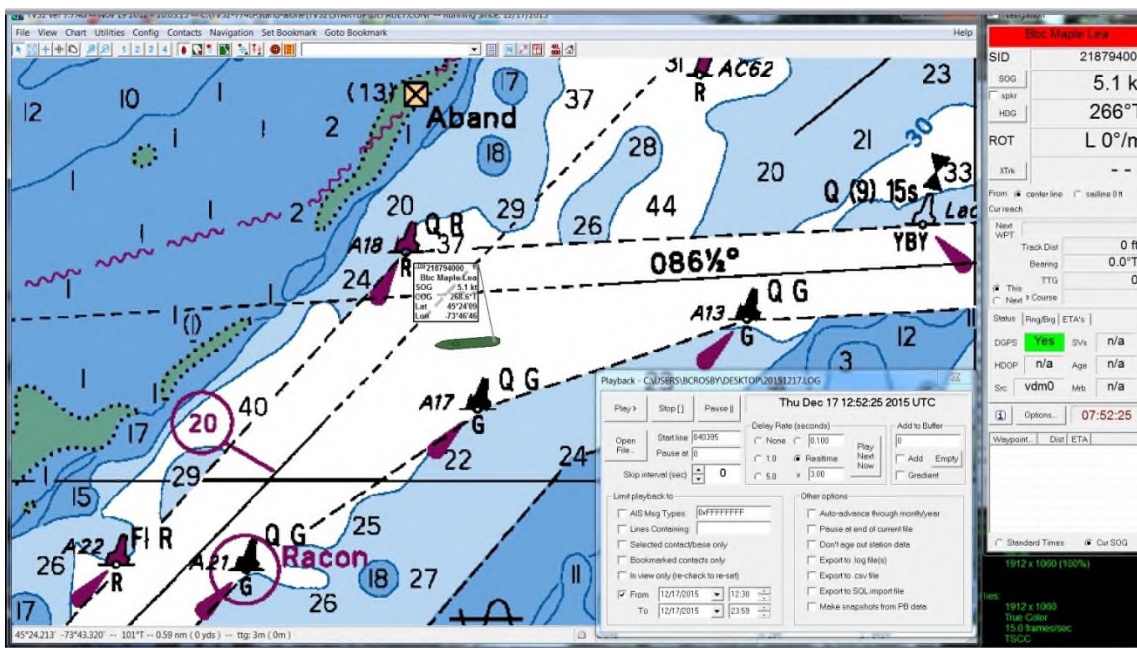
Abbildung 21: AIS-Plot von 07:52:25 Uhr – „Full astern, Captain“

Der Lotse wiederholte die Order leise um 07:52:11 Uhr und mit Nachdruck um 07:52:26 Uhr. Erst die letzte Wiederholung wurde vom Kapitän bestätigt und auch umgesetzt. Die BBC MAPLE LEA war folglich in dieser wichtigen Phase des Wendemanövers 24 Sekunden lang unverändert mit über 5 kn Fahrt weiter auf westlichem Kurs gefahren (vgl. Abbildung 21).

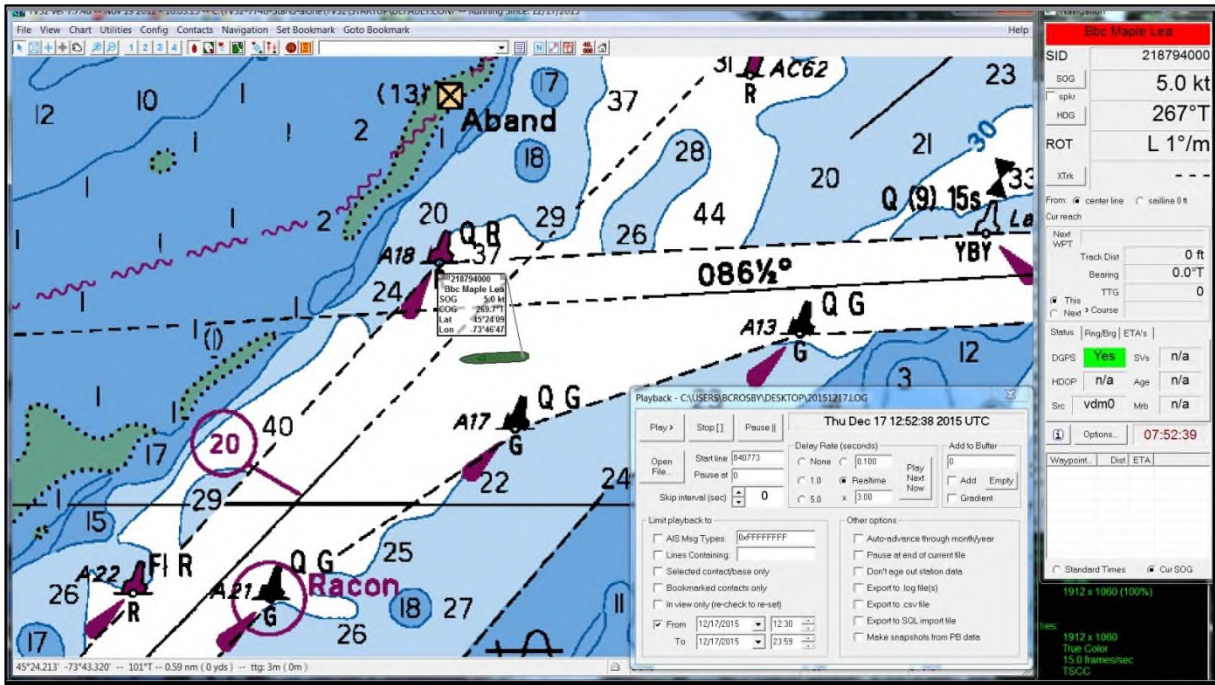
Abbildung 22: AIS-Plot von 07:52:39 – „Full thruster to Starboard“

Der Lotse orderte um 07:52:39 Uhr das Bugstrahlruder auf "Volle Kraft nach Steuerbord". Dies konnte jedoch aufgrund der Fahrgeschwindigkeit von noch immer 5 kn keine große Wirkung entfalten (vgl. Abbildung 22).

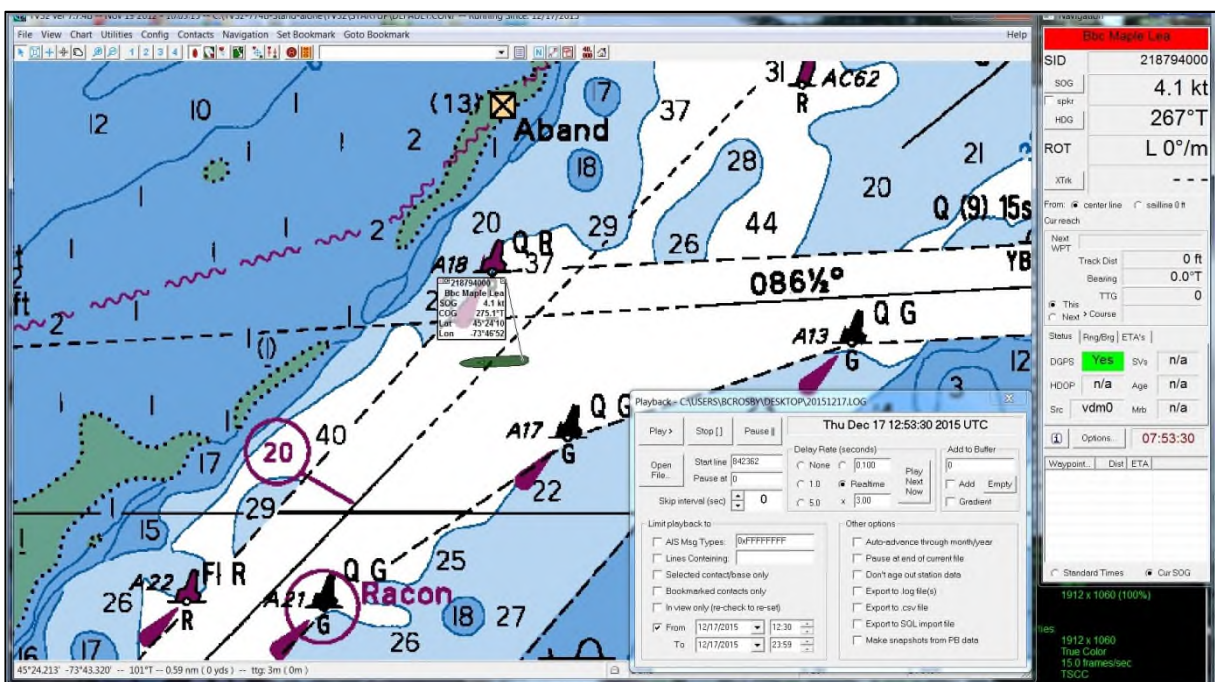
Abbildung 23: AIS-Plot von 07:53:30 Uhr

Die BBC MAPLE LEA hielt fast eine Minute lang weiter auf den westlichen Tonnenstrich zu (vgl. Abbildung 23).

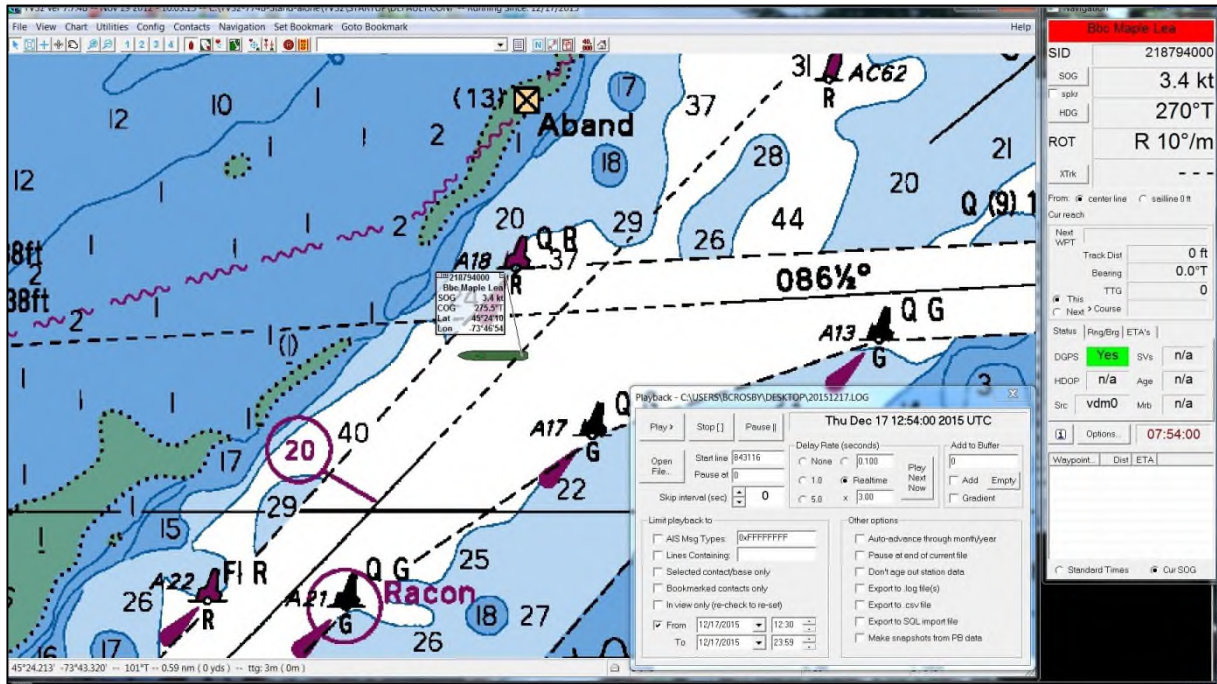
Abbildung 24: AIS-Plot von 07:54:00 Uhr

Erst als die Schiffsgeschwindigkeit unter 4 kn fiel, zeigte das Bugstrahlruder Wirkung, indem eine Steuerborddrehung aufgebaut wurde (vgl. Abbildung 24).

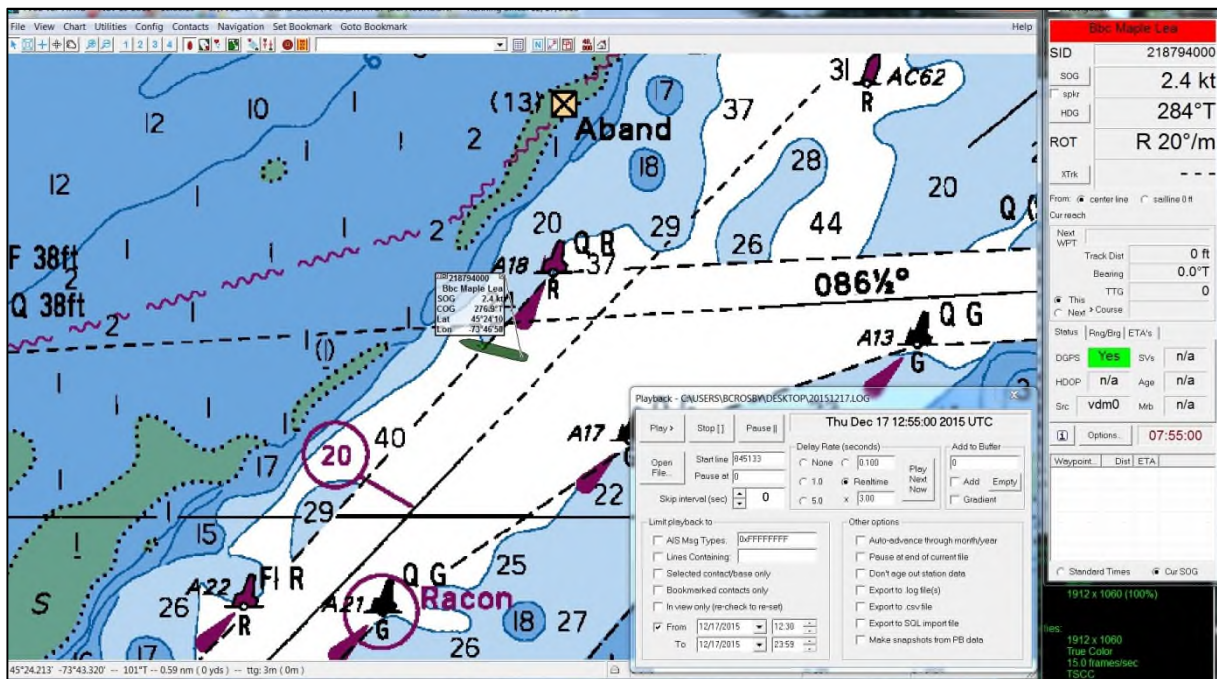
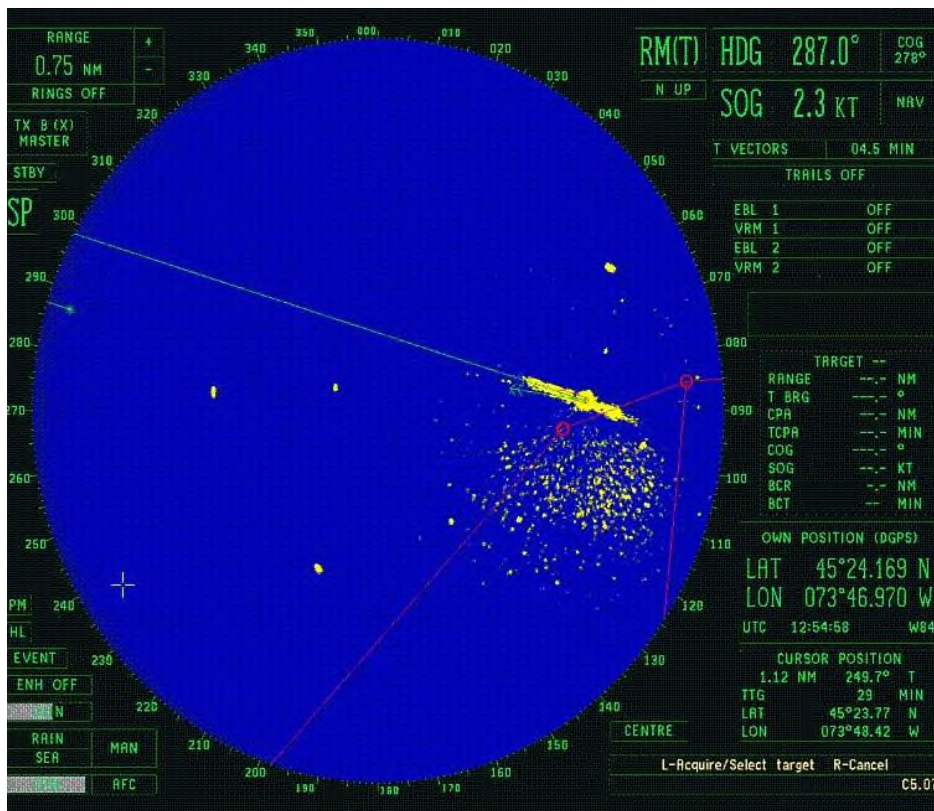
Je langsamer die BBC MAPLE LEA wurde, desto stärker wurde die Steuerborddrehung. Allerdings hatte das Schiff schon um 07:53:25 Uhr den westlichen Tonnenstrich überfahren (vgl. Abbildungen 11; 25 und 26).

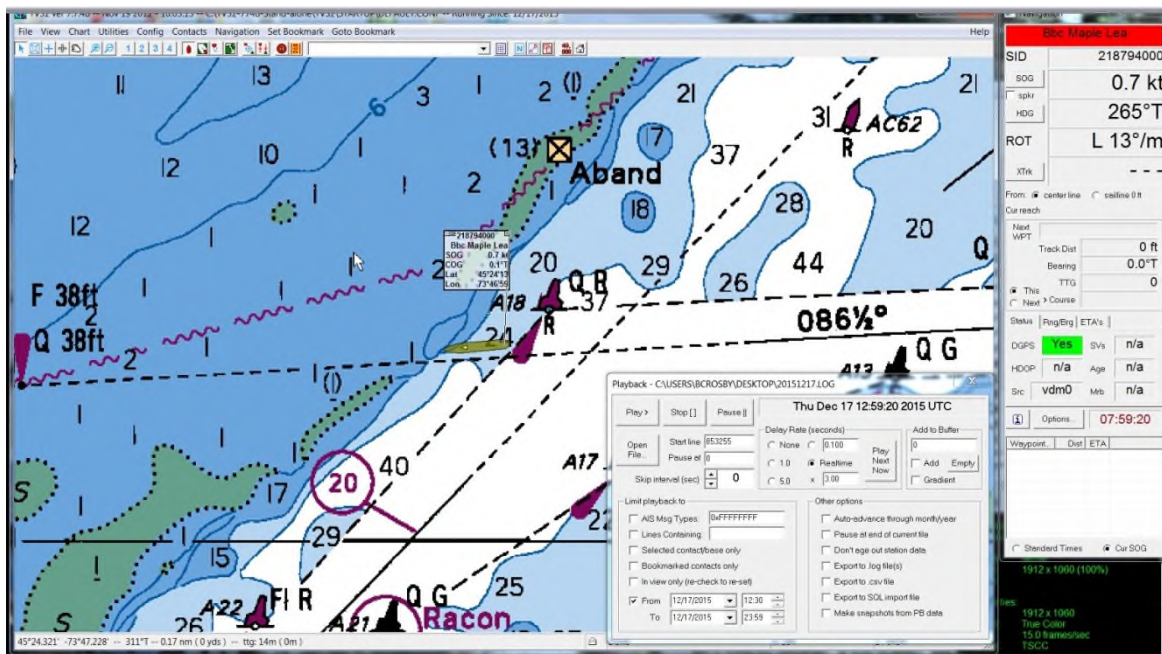
Abbildung 27: AIS-Plot von 07:59:20 Uhr - Position nach dem Festkommen

Die BBC MAPLE LEA hatte bei Wassertiefen um 7,3 m westlich der Tonne A18 keine Möglichkeit mehr, die Steuerborddrehung trotz einer Drehrate von über 23° zu vollenden. Sie lief um 07:55:35 Uhr mit dem Bug auf Grund, drehte nach Backbord und lag nach den erfolglosen Versuchen wieder freizukommen außerhalb des Fahrwassers (vgl. Abbildung 27).
