**Bundesstelle für Seeunfalluntersuchung**  
**Federal Bureau of Maritime Casualty Investigation**  
Bundesoberbehörde im Geschäftsbereich des Bundesministeriums  
für Verkehr und digitale Infrastruktur

**Untersuchungsbericht 470/15**

**Weniger schwerer Seeunfall**

**Kollision der EMSMOON  
mit der Eisenbahnbrücke  
(Friesenbrücke)  
in Weener/Ems  
am 3. Dezember 2015**

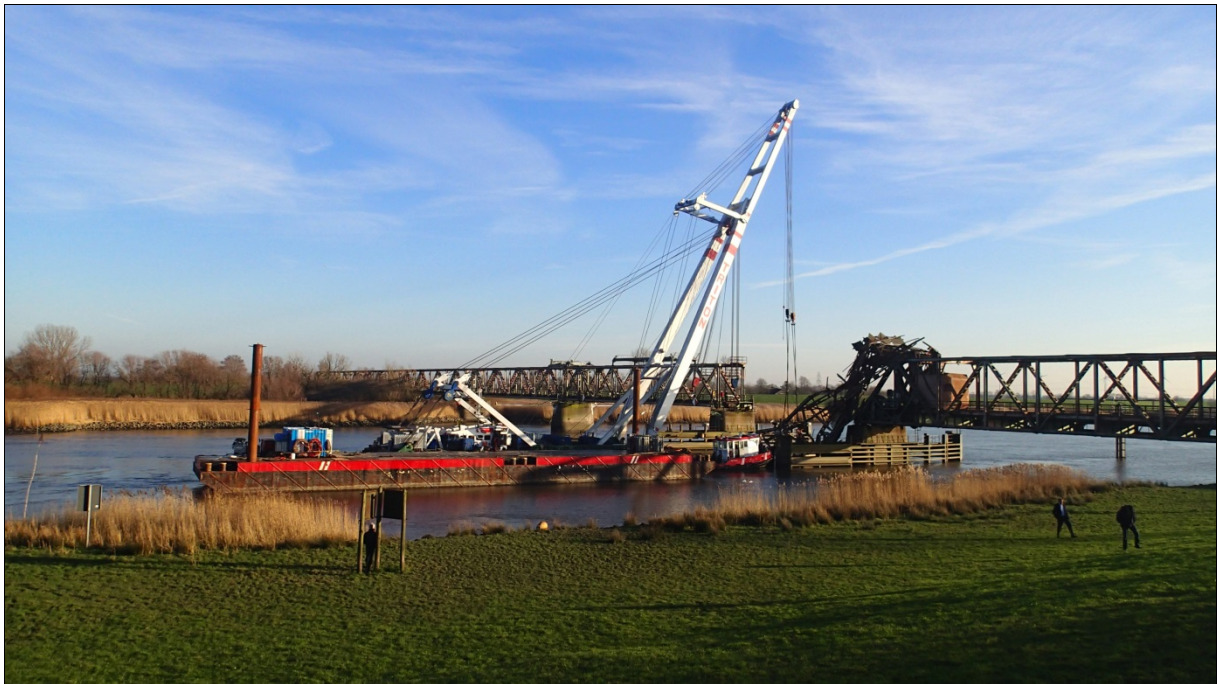
Abbildung 3: Bergung der Brückenklappe

Am 8. Dezember 2015 besuchte die BSU die Unfallstelle, um die Schäden und die Bergung der Brückenklappe zu besichtigen. Die Klappe wurde komplett zerstört und konnte nur mit einem Schwimmkran herausgehoben werden. Dadurch konnte die Durchfahrt für größere Schiffe wieder freigegeben werden.

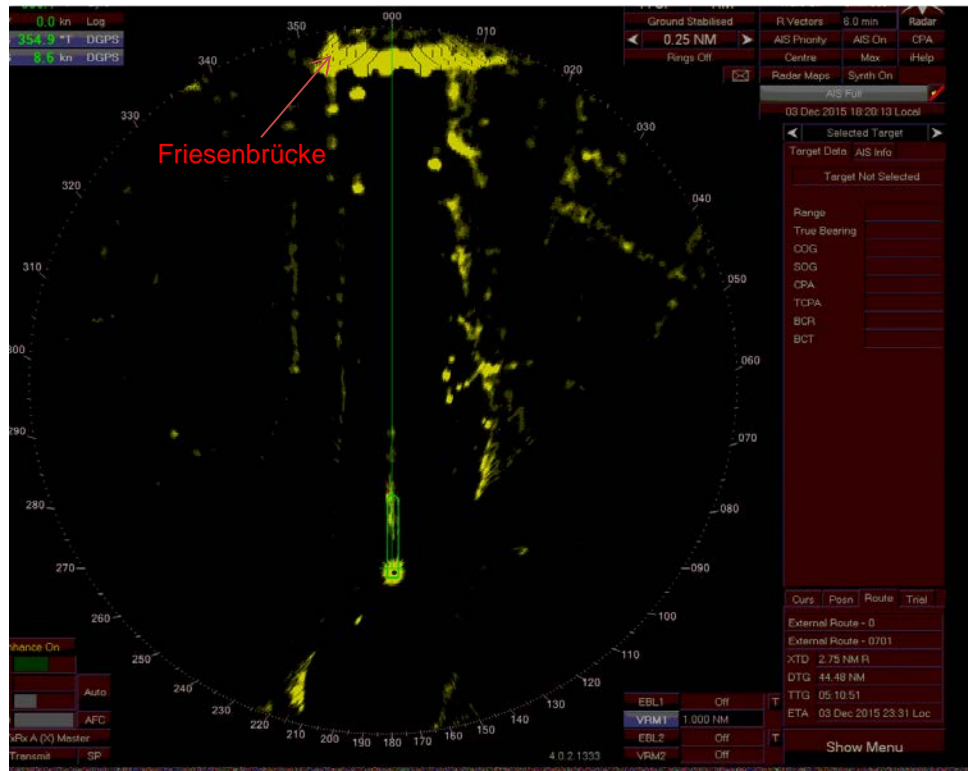
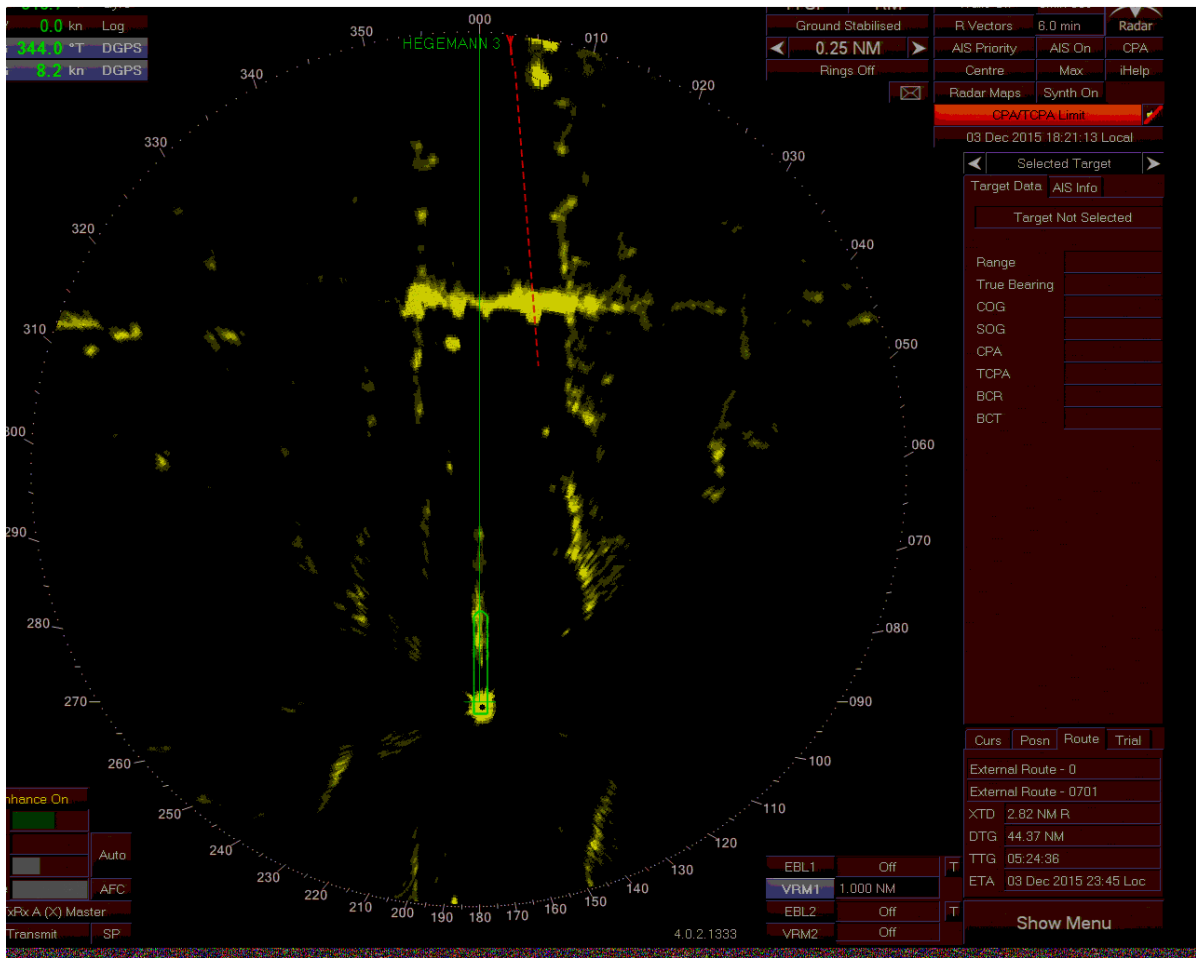
Um 18:20:13 Uhr ist die Friesenbrücke das erste Mal zu sehen. Um 18:21:13 Uhr kann die Durchfahrt der Klappbrücke erahnt werden.

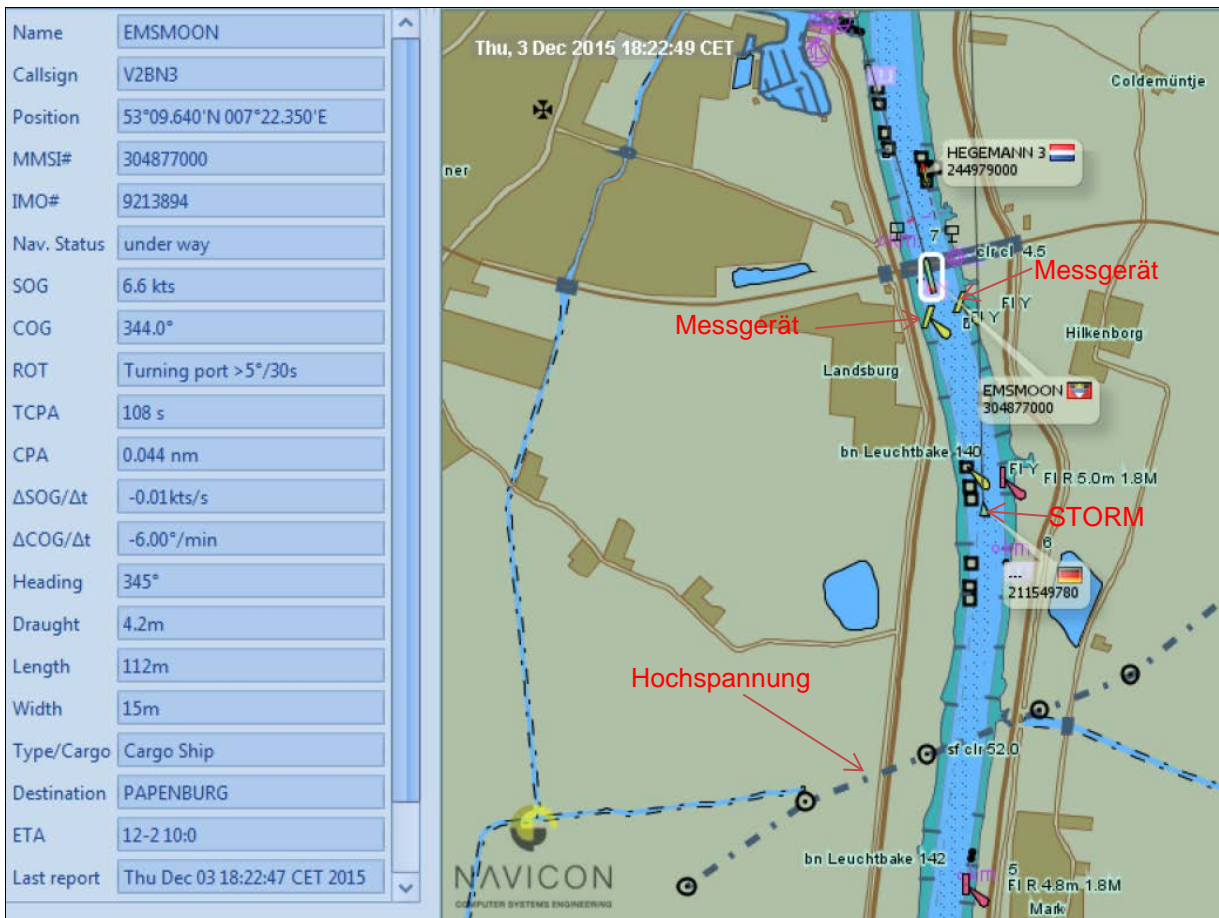
Abbildung 47: AIS 18:22:49 Uhr, 6,6 kn

Die Geschwindigkeit wurde bis zum Aufprall an die Friesenbrücke kaum reduziert. Durch die Dämpfung der Gitterkonstruktion nimmt sie rapide ab.

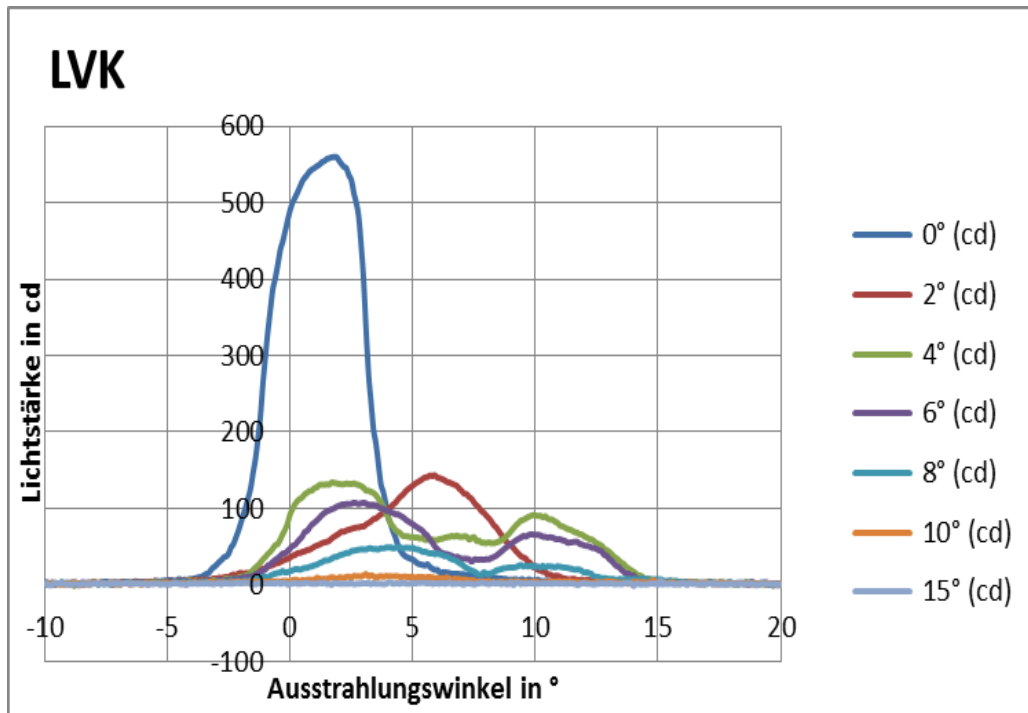
Abbildung 57 Lichtstärkeverteilungskurven rote Signalleuchte am Tage

Das rote Signallicht hat einen Öffnungswinkel von 15,2 °, mit einer Tragweite von unter 1,0 NM bei Tageslicht.

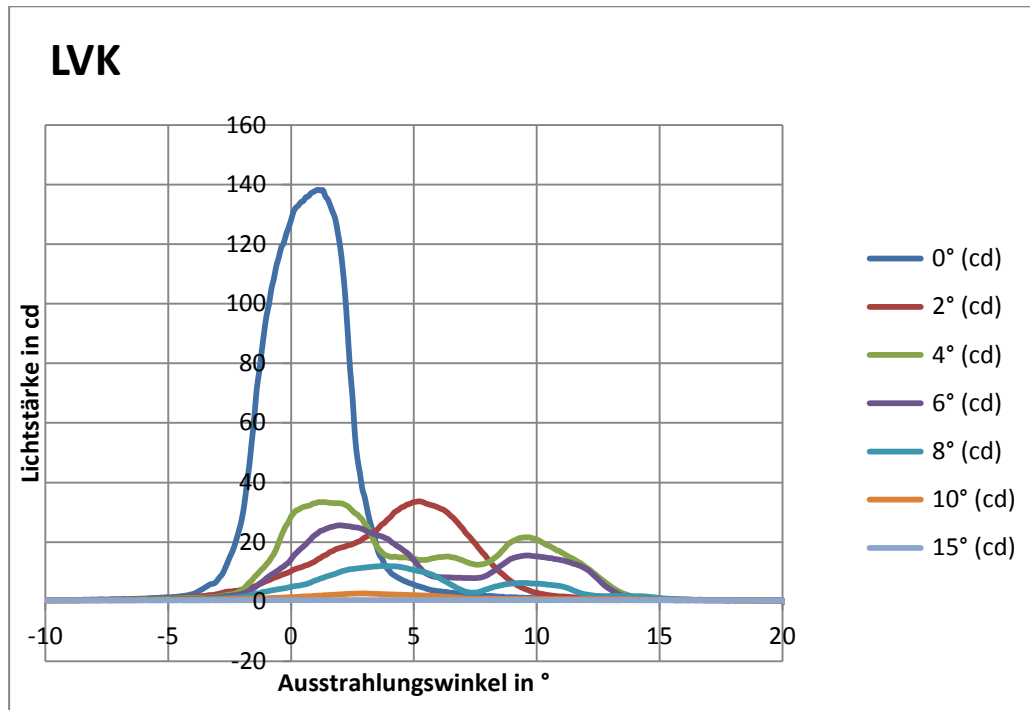
Abbildung 60 Lichtstärkeverteilungskurven rote Signalleuchte bei Nacht

Das rote Signallicht hat einen Öffnungswinkel von 14,4°, mit einer maximalen Tragweite von 6 NM bei Nacht.

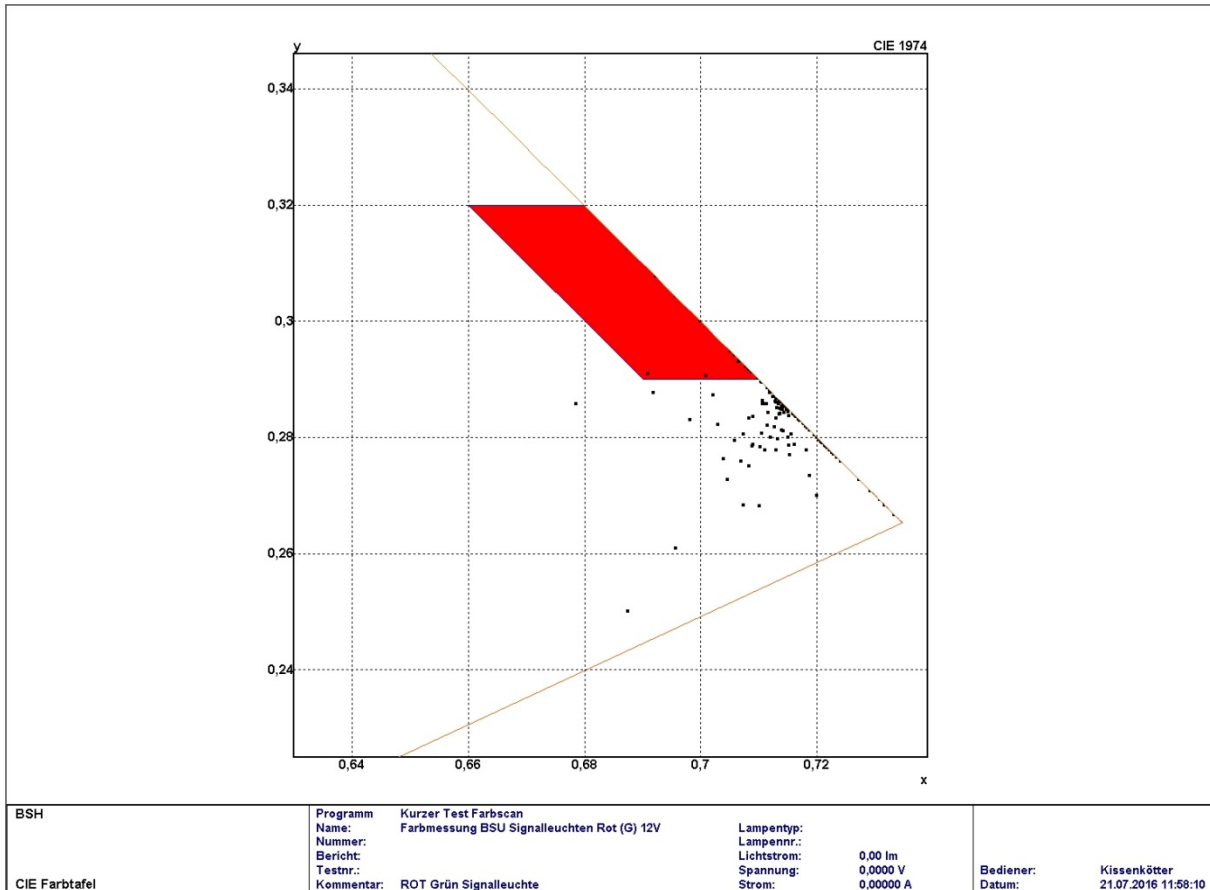
Abbildung 63 Farbmessung 12 V ROT, Ausschnitt CIE Farbtafel

Die Farbörter der Signalleuchten liegen weitestgehend in den von der IALA vorgeschriebenen Bereichen, lediglich die rote Leuchte weicht deutlich in Richtung langwelliges Rot ab, dieser Bereich ist aber beispielsweise in der DIN 6163 „Farben und Farbgrenzen für Signallichter“ als zusätzlicher ROT Bereich definiert. Also kann trotzdem davon ausgegangen werden, dass die Farben eindeutig zu erkennen waren.

Die gemessenen Farbörter der roten Signalleuchte weisen eine deutliche Tendenz zum Langwelligen aus dem roten Farbbereich auf.

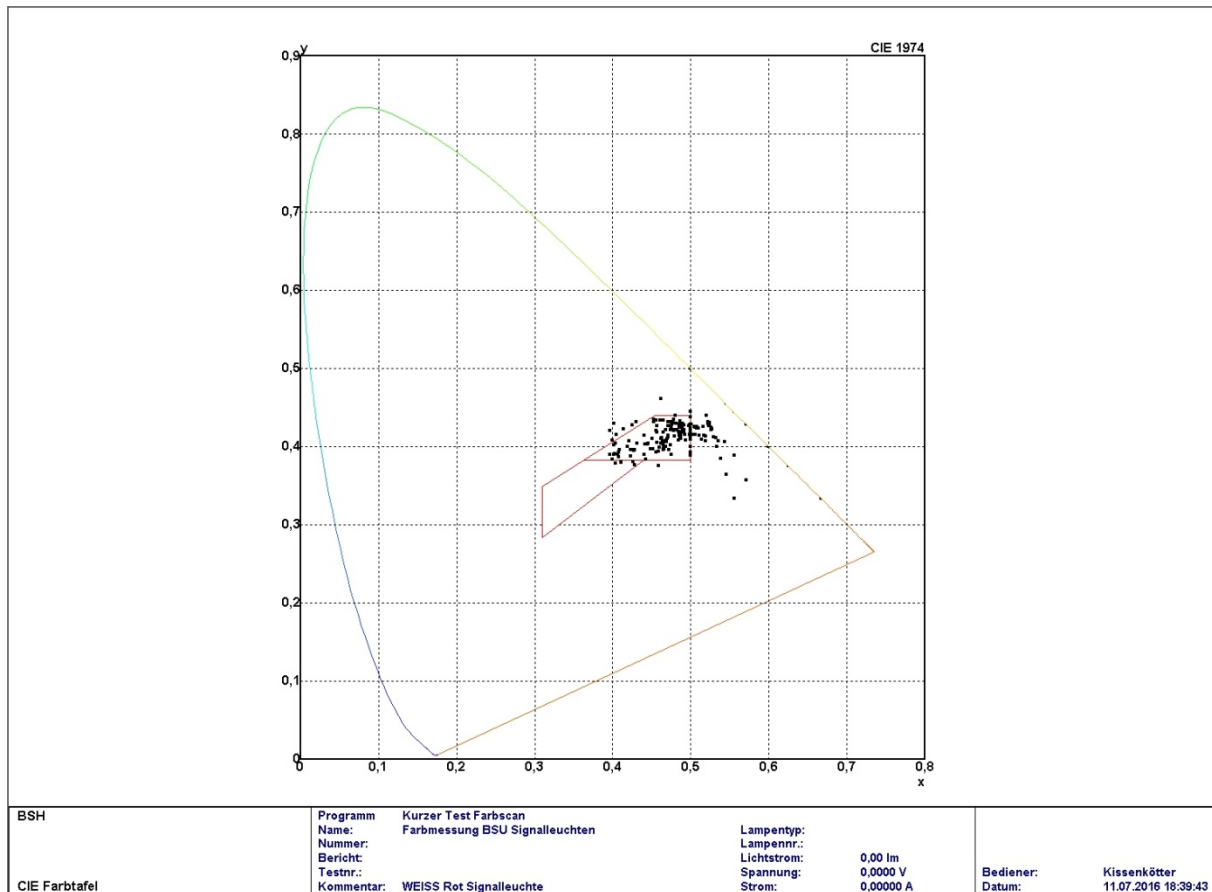
Abbildung 65 Farbmessung 7,4 V WEISS, CIE Farbtafel

Die gemessenen Farbörter der weißen Signalleuchte liegen zum Großteil im weißen Farbbereich. Eine Verschiebung in Richtung Gelb ist deutlich zu erkennen.

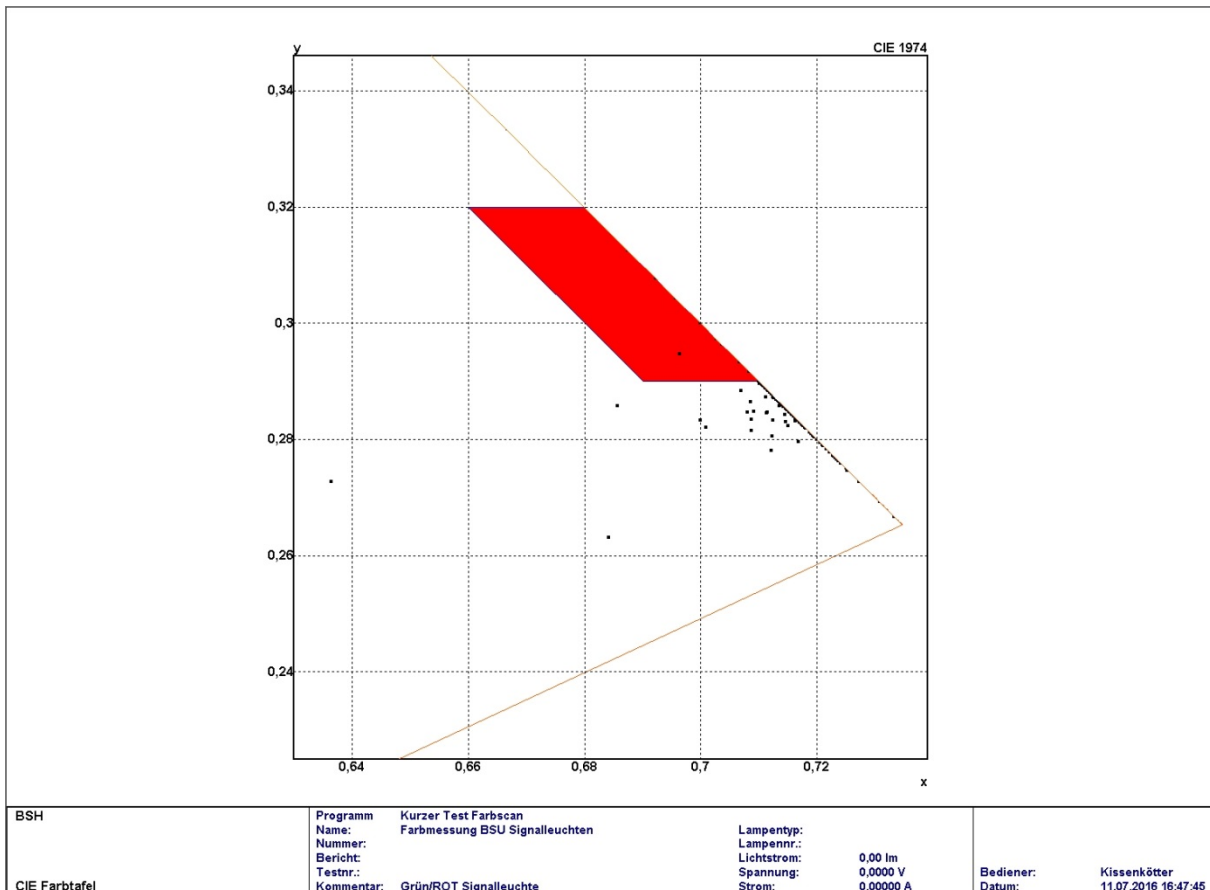
Abbildung 66 Farbmessung 7,4 V ROT, Ausschnitt CIE Farbtafel

Die gemessenen Farbörter der roten Signalleuchte weisen eine deutliche Tendenz zum Langwelligen aus dem roten Farbbereich auf.

Die Farbörter der Signalleuchten sind ein wenig grenzwertig, gerade das rote Signallicht weicht aus dem IALA Farbbereich weit ins Dunkelrot hinein ab, doch auch dieses war trotz dessen noch klar als rot zu erkennen.

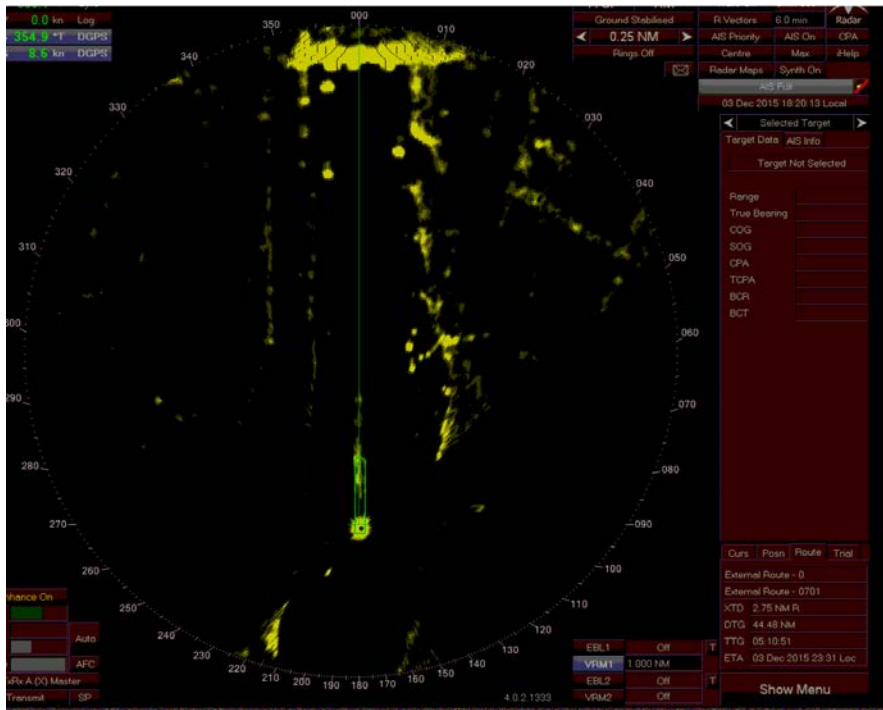
Bild 3: 1. Aufzeichnung des Radarbildes mit Darstellung der Brücke

1. Am 03.12.2015 hat, nach Aufzeichnung des VDR um 18:20:13 Uhr, die Visionmaster das erste Mal die Brücke erfasst und dargestellt (VDR-Bild 151203,172028,R1,9213894). Der Abstand vom Bug des Schiffes zur Brücke betrug zu diesem Zeitpunkt 548 m  $\approx$  0,296 NM (Range war 0,25 NM) aber Off-Center (Maximum View Option), bzw. 652 m  $\approx$  0,352 NM von der Radar-Antenne. Dieses bedeutet, dass es bei gleichbleibender Geschwindigkeit von 8,6 kn in 123 s zum Kollision mit der Brücke kommen würde, wenn keine Maßnahmen eingeleitet würden.

Obwohl die Radaranlage Sperry Visionmaster FT schlecht eingestellt war und technische Mängel aufwies, war sie sehr wohl in der Lage, die Brücke darzustellen und anzuzeigen, dass die Durchfahrt nicht geöffnet war (siehe Bild 3 und 4). Hierzu wäre es aber notwendig gewesen, dass das Brückenpersonal der Emsmoon den Bildschirm aufmerksam beobachtet und alle aufeinanderfolgenden Bilder „geistig aufnimmt“ und verarbeitet. Es erscheint fraglich, ob der Range von 0,25 NM für eine Flussfahrt mit mehr als 8 kn als angemessen angesehen werden kann, da neben der zu geringen möglichen Vorwarnzeit (123 s) insbesondere der stark eingeschränkte Manövrierraum mit in die Überlegungen einzubeziehen ist. Der Abstand ab dem mit der Radaranlage ermittelt werden konnte, dass die Brücke nicht geöffnet ist zu klein ist als dass, geeignete Maßnahmen hätten eingeleitet werden können, um eine Havarie zu vermeiden.

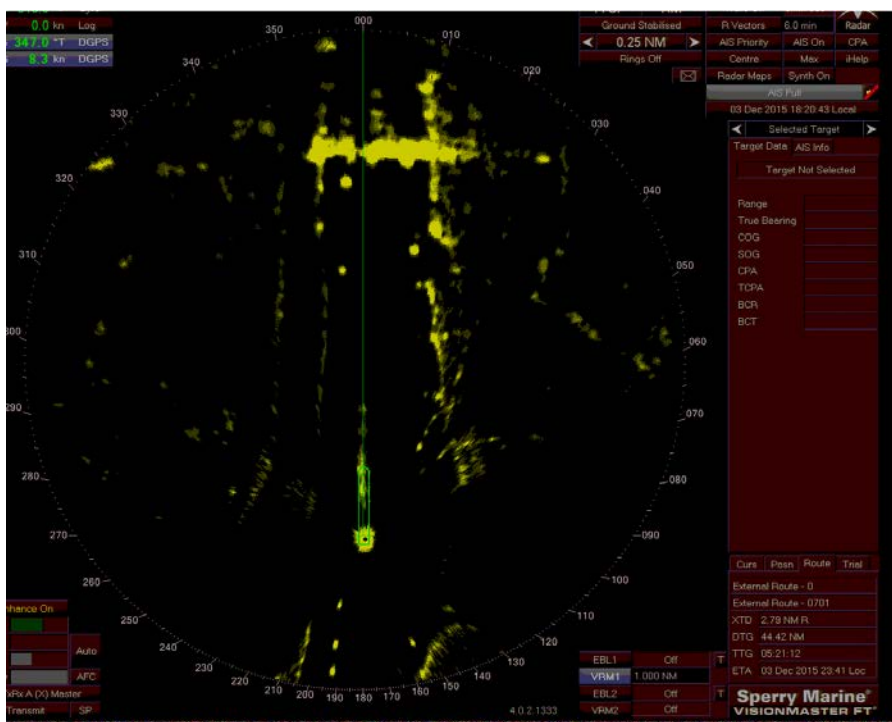
Bild 5: 2. Aufzeichnung des Radarbildes mit Darstellung der Brücke

- 30 Sekunden später wurde das VDR Bild 151203,172058,R1,9213894 aufgezeichnet. Der Abstand vom Bug des Schiffes zur Brücke betrug nun 431 m  $\approx 0,233$  NM bzw. 535 m  $\approx 0,289$  NM von der Radar-Antenne; das Schiff ist mit ca. 8,4 kn weitergefahren, d.h. es wurde keine Notiz von der geschlossenen Brücke genommen. Der klappbare Teil der Brücke zeigt nun ein deutlich schlechteres Echo, der Rest der Brücke hat sich nur minimal verändert und die Objekte (1-3) im Wasser werden ebenso deutlich angezeigt wie 30 Sekunden zuvor.

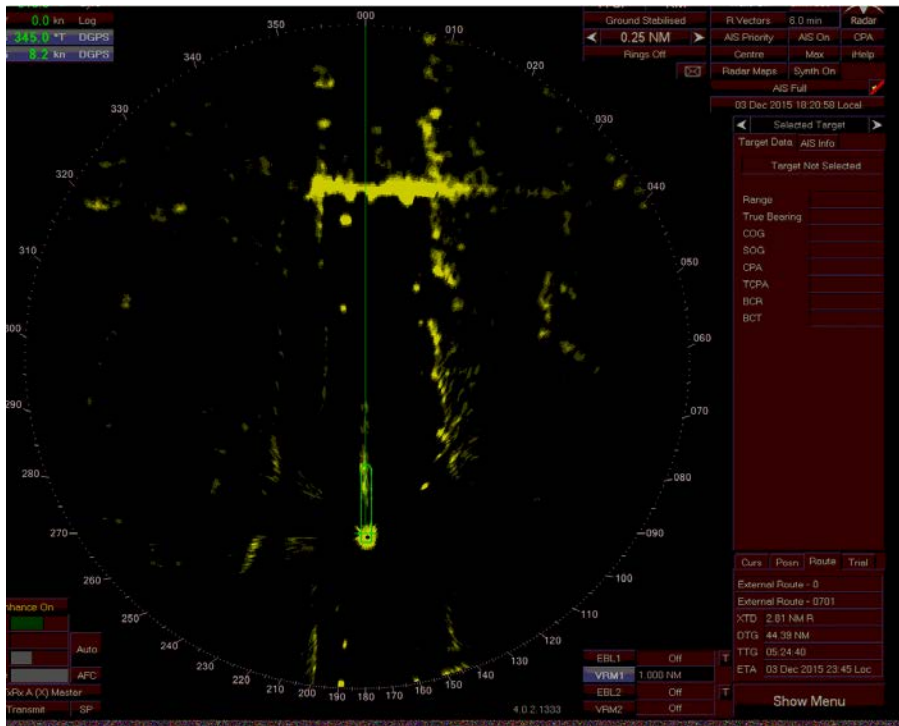
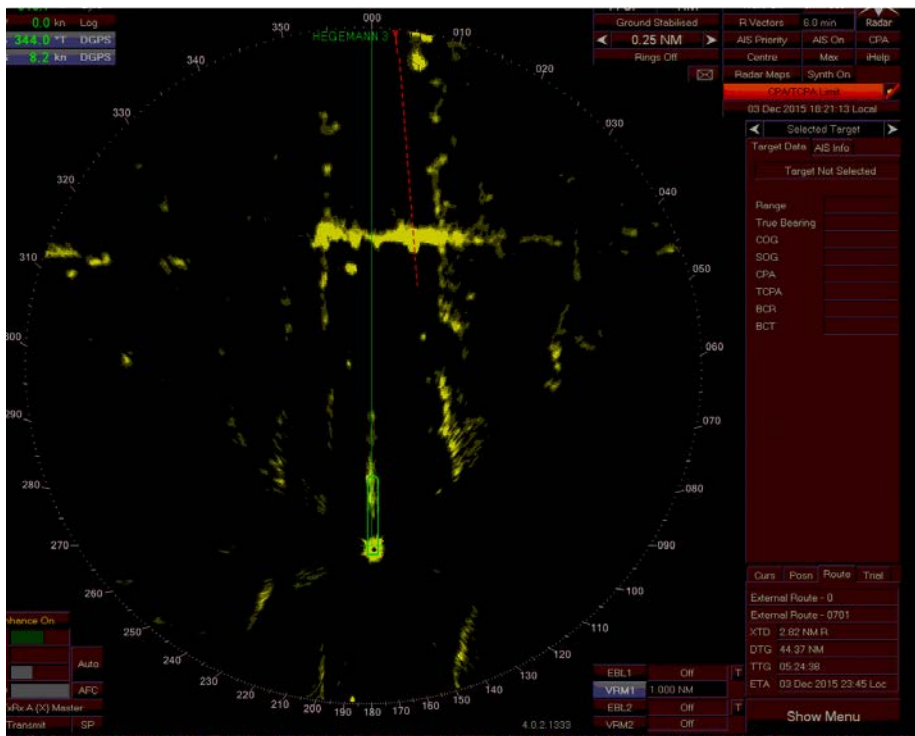
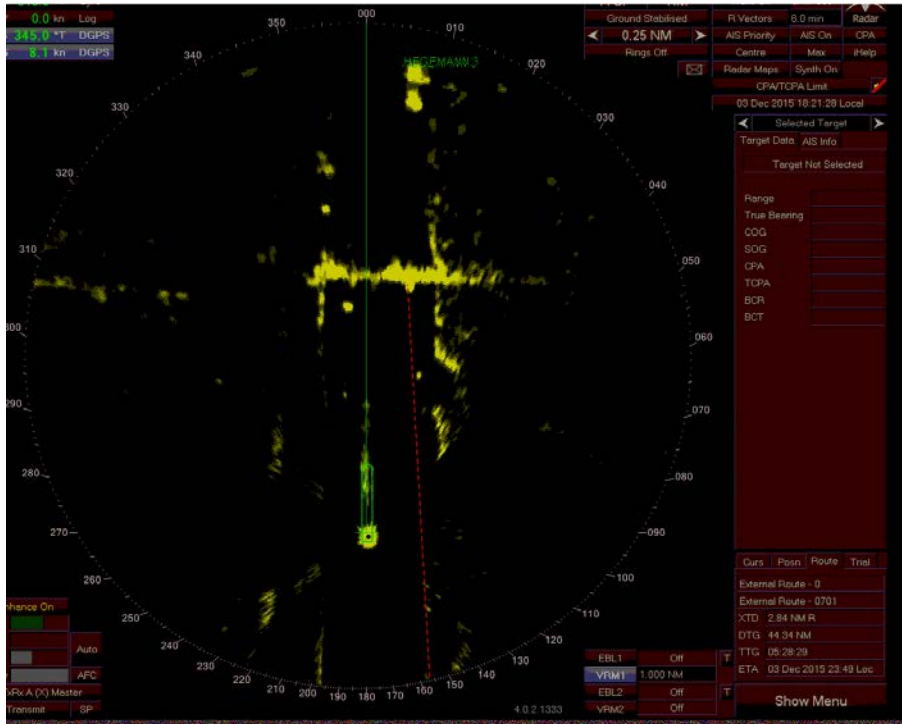
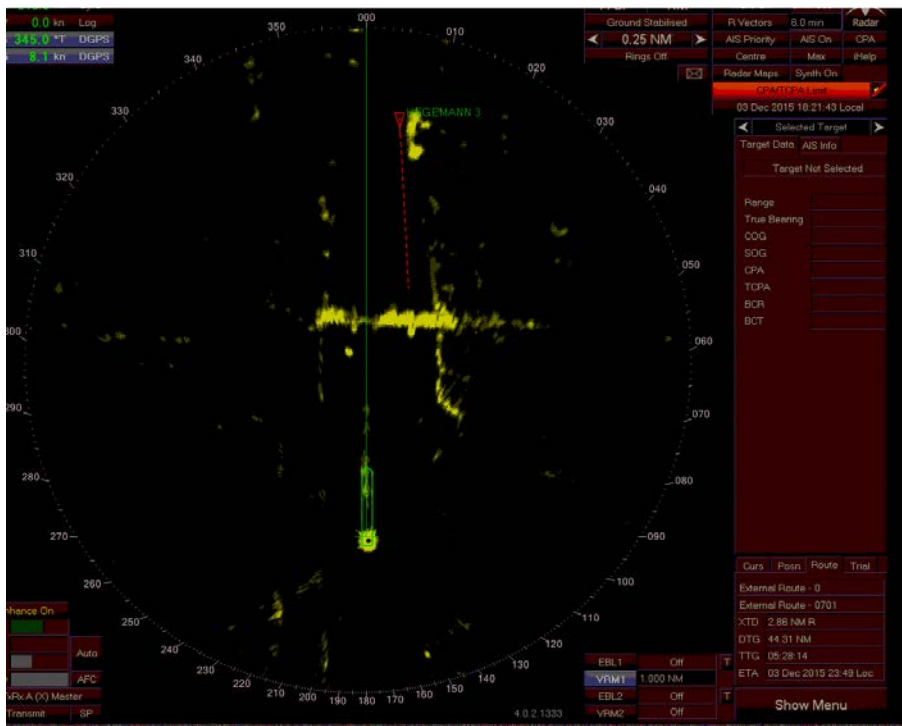
- Die folgenden vier VDR-Bilder, aufgenommen bis unmittelbar vor dem Zusammenstoß, zeigen Brückenechos, die immer diffuser werden, und das nicht nur im Bereich der Klappbrücke. Dies kann durchaus auch zu Fehlinterpretationen führen. Mit dem Vertikaldiagramm der Antenne lässt sich dieser Effekt nicht erklären. Der Winkel zum Fuß der Brücke erreicht bis kurz vor dem Zusammenstoß nur  $8^\circ$  und liegt somit innerhalb der garantierten  $\pm 10^\circ$  für Vertikaldiagramme. Es kann also nur die Struktur der Gitterträger und der Aufbau der Elemente sein, der zu Reflexionen in alle Richtungen und auch zu Auslöschungen führt. Interessant ist, dass gerade der klappbare Teil auch die schlechtesten Echos in der Visionmaster erzeugt, obwohl er strukturell nicht schwächer ausgeführt ist als der Rest der Brücke. Weitverbreiteter Rost auf den Gitterelementen führt zu Streuung und Dämpfung und verschlechtert die Detektion ebenfalls.
