**Bundesstelle für Seeunfalluntersuchung**  
**Federal Bureau of Maritime Casualty Investigation**  
Bundesoberbehörde im Geschäftsbereich des Bundesministeriums  
für Verkehr und digitale Infrastruktur

## **Untersuchungsbericht 268/15**

**Sehr schwerer Seeunfall**

**Tödlicher Personenunfall an Bord  
des CMS DUBLIN EXPRESS  
am 14. Juli 2015 auf der Reise von  
Caucedo nach Rotterdam**

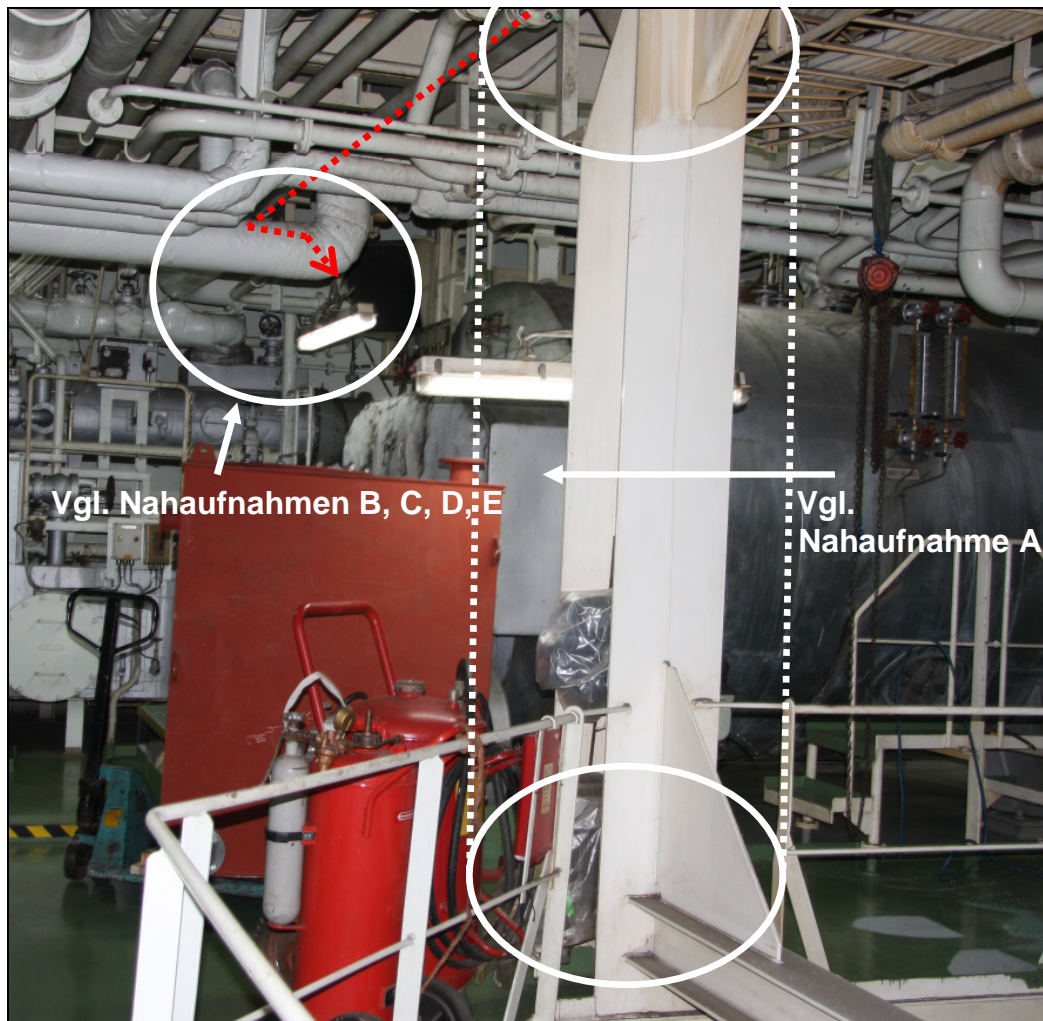
**Abbildung 6: Unfallbereich (Übersicht)**<sup>7</sup>

**Abbildung 6** zeigt eine Übersichtsaufnahme des in **Abbildung 5** lediglich im Hintergrund erkennbaren unmittelbaren Unfallbereichs. Die Leiter, von der das Unfallopfer stürzte, stand zum Unfallzeitpunkt in der Nähe des im Vordergrund der Abbildung erkennbaren senkrechten Stahlträgers (vgl. hierzu auch die nachfolgende **Abbildung 7 = Nahaufnahme A**).

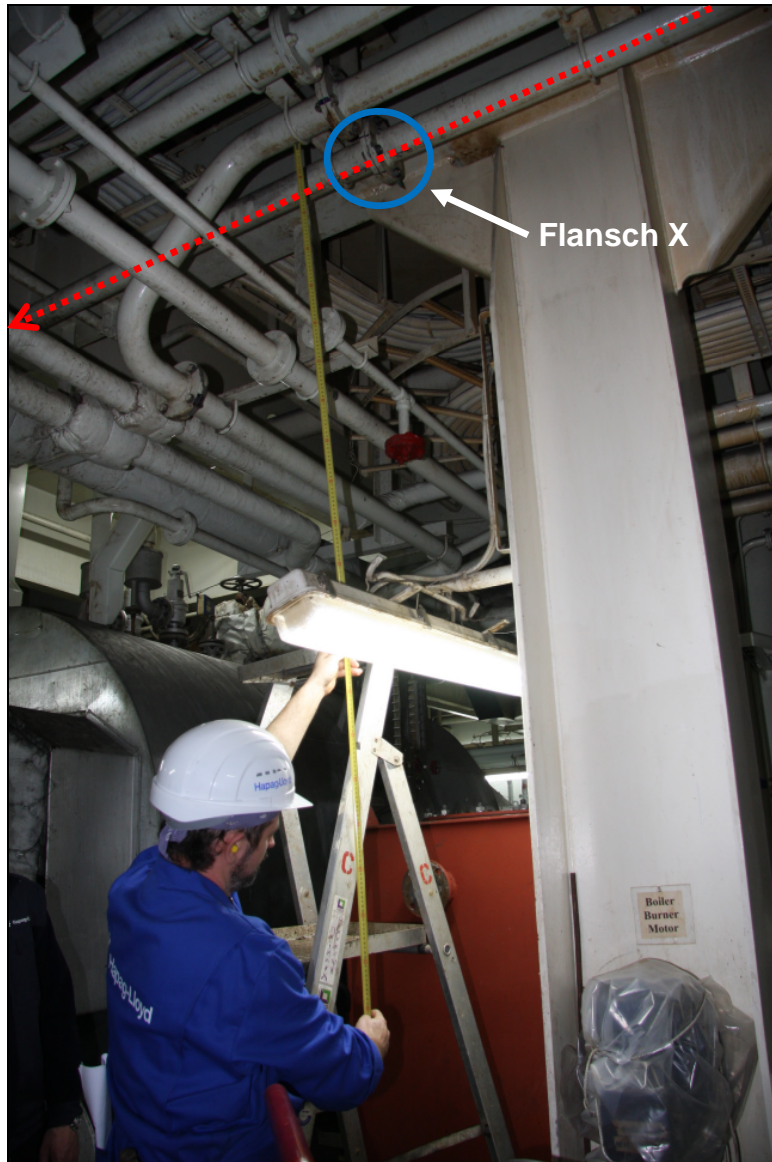
**Abbildung 7: Unfallbereich (Nahaufnahme A)**

Für die **Abbildung 7** wurde die unfallgegenständliche Stehleiter anlässlich der Untersuchung des Unfalls im Hamburger Hafen dort positioniert, wo sie zum Unfallzeitpunkt gestanden hat. Der blaue Kreis markiert die Flanschverbindung<sup>8</sup>, an der das Unfallopfer vor dem Sturz höchstwahrscheinlich über seinem Kopf hantierte.

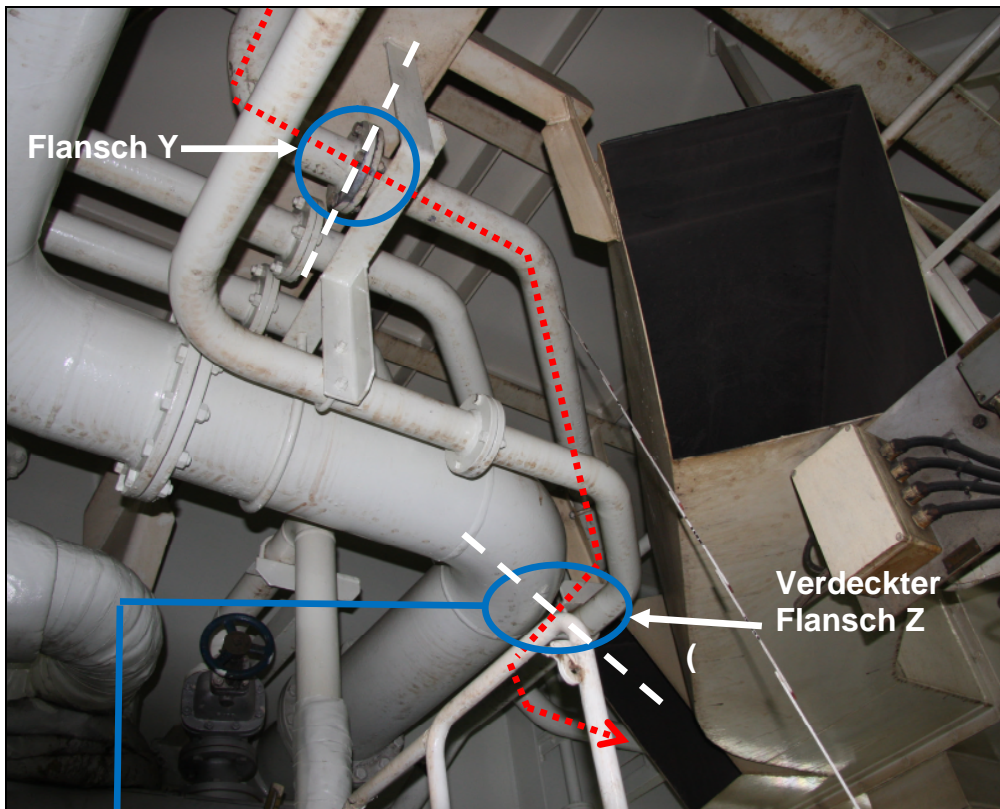
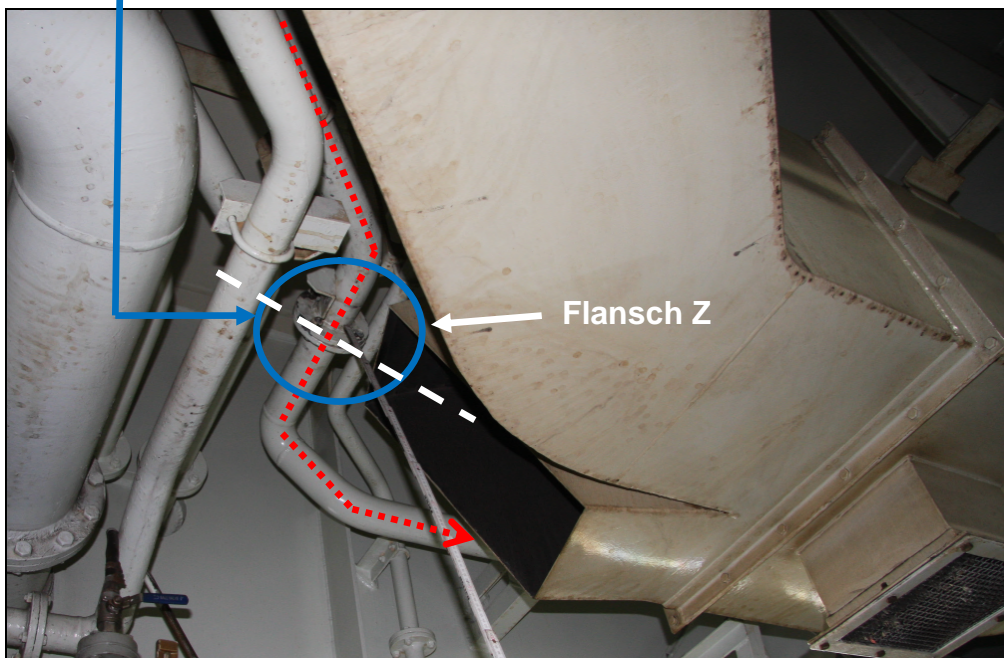
In **Abbildung 10 und 11** sind der abknickende Teil des Abflussrohrs in der Nähe der steuerbordseitigen Längsschotts des Maschinenraums mit den dort befindlichen

Flanschverbindungen Y und Z (jeweils blau eingekreist) aus unterschiedlichen Blickwinkeln erkennbar.

In diesem Bereich wurde die Verstopfung des Abflussrohres anfänglich vermutet. Folgerichtig wurden am Vormittag des Unfalltages zunächst die Rohrverbindungen an den Flanschen Y und Z gelöst und anschließend das in Abbildung 10 mit den weißen Linien markierte gekrümmte Rohrsegment ausgebaut. Anschließend wurde dieses Rohrsegment gereinigt und der weitere Rohrverlauf mit Seewasser gespült. Die nachfolgende Kontrolle des Abflusses in der Kombüse ergab, dass die Verstopfung noch immer vorhanden war. Die drei mit den Arbeiten betrauten Seeleute beschlossen deshalb, ein weiteres Rohrsegment, nämlich das mehrere Meter lange gerade Teilstück zwischen dem in **Abbildung 6** dargestellten senkrechten Strahlträger und der 90 Grad-Biegung (vgl. gelbe Begrenzungsmarkierungen in **Abbildung 8**) zu demontieren. Hierzu musste neben der bereits zuvor aufgeschraubten Flanschverbindung Y noch die Flanschverbindung X (vgl. oben **Abb. 7**) gelöst werden. Dieser Flansch konnte nur mit einer Leiter erreicht werden.<sup>9</sup> Das lange Rohrstück wurde nach dem Lösen der Flanschverbindung nicht komplett ausgebaut, sondern wegen seines hohen Eigengewichtes in der Deckenhalterung belassen.

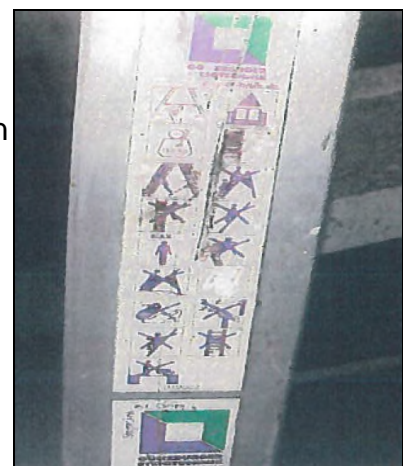
**Abbildung 12: Sicherheitshinweise**

Auf der Leiter ist gemäß den Vorgaben der Industrienorm DIN-E 131-3 deren Gebrauch mit Piktogrammen erläutert (vgl. **Abb. 12**). Mit 17 einfach gehaltenen und leicht verständlichen bildlichen Darstellungen wird u. a. auf folgende Sicherheitsaspekte hingewiesen, die beim Benutzen der Leiter zu beachten sind:

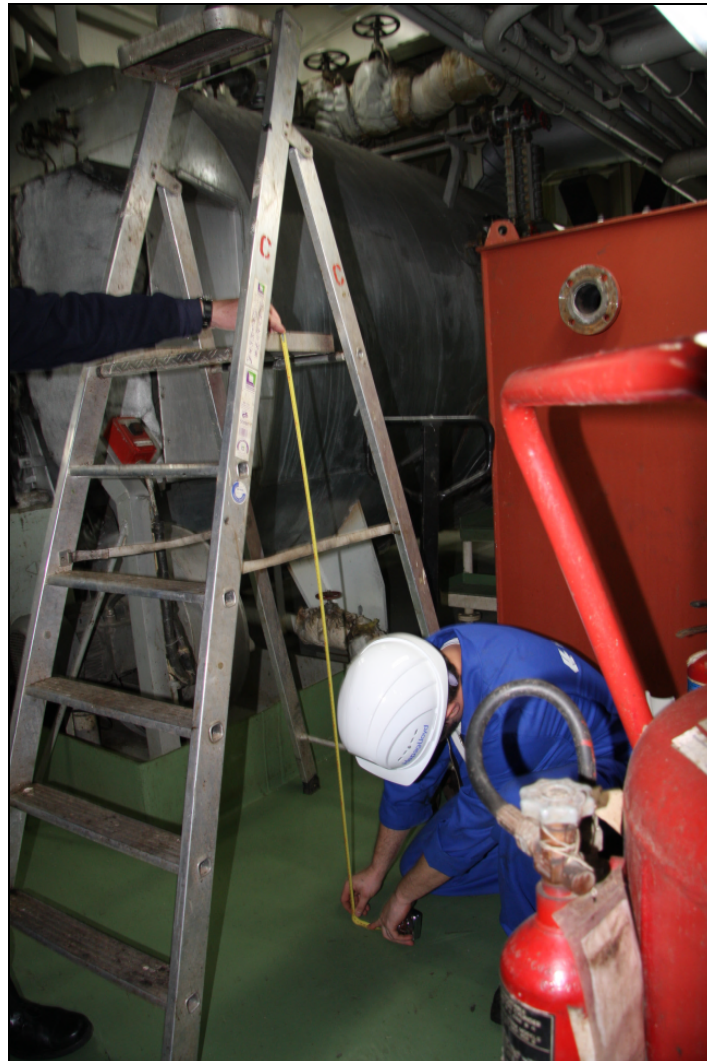
**Abbildung 13: Position der Leiter zum Unfallzeitpunkt (Rekonstruktion)**

Die Leiter befand sich bei der Besichtigung in Hamburg in einem zwar nicht neuwertigen, aber äußerlich unbeschädigten sowie optisch und technisch einwandfreien Zustand.

Die Leiter stand zum Unfallzeitpunkt so unter dem Flansch X, dass deren Stufen parallel zur Verlaufsrichtung des Abflussrohres ausgerichtet waren. Der Flansch X befand sich ca. 1,85 Meter über der obersten Stufe (= Standplattform) der Leiter. Die Arbeitshöhe betrug somit vom Boden aus 3,25 Meter und lag damit innerhalb der vom Hersteller angegebenen Grenze von 3,50 Metern.

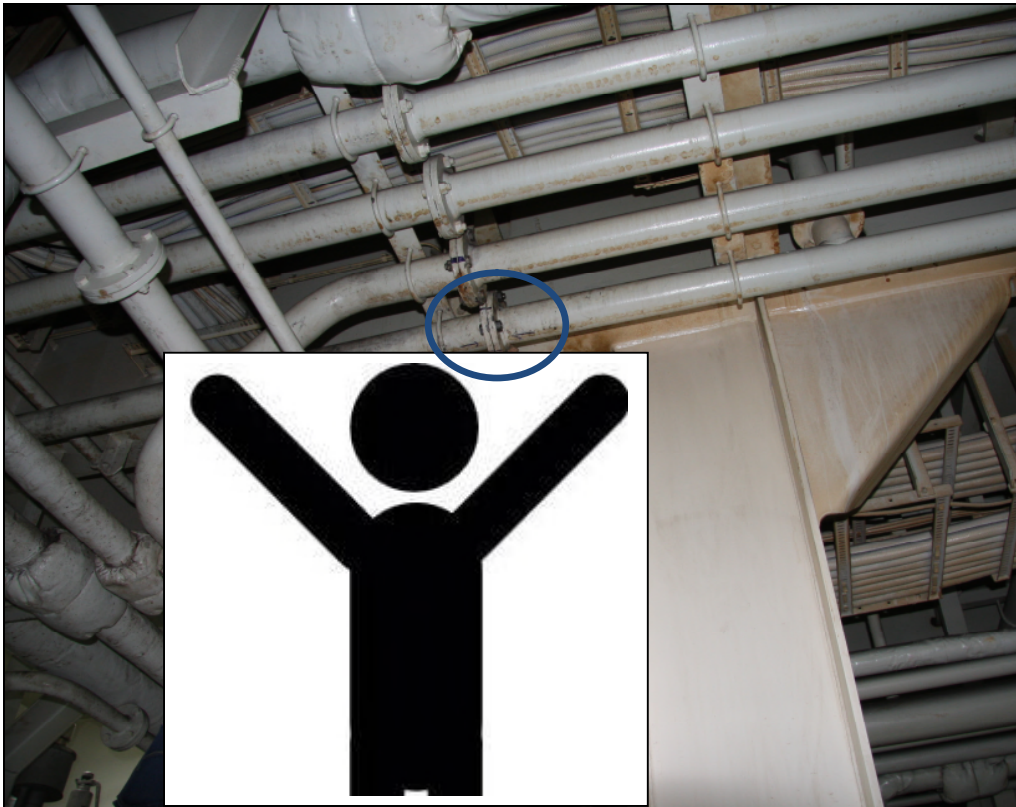
**Abbildung 14: Arbeitsposition des Unfallopfers auf der Leiter**

Der 1,79 Meter große Fitter musste also beim Hantieren an der Flanschverbindung seine Arme über den Kopf heben, um diese zu erreichen (vgl. **Abb. 14**). Für eine Benutzung der Leiter, die nicht den technischen Spezifikationen entsprach, oder bei der die auf der Leiter angegebenen Benutzungshinweise missachtet worden wären, wurden im Rahmen der Untersuchung keine Hinweise gefunden.

Der Sturz von der Leiter wurde von den beiden in der Nähe arbeitenden Kollegen des Fitters nach deren Angaben nicht beobachtet. Auch für den Zeitraum unmittelbar vor dem Sturz gibt es keine Augenzeugen, die bekunden könnten, ob der Fitter sich vor oder während des Unfalls tatsächlich auf dem Standpodest der Leiter befand und von dort aus über Kopf hantierte. Seine Auffindesituation direkt neben der Leiter und insbesondere die Ergebnisse der gerichtsmedizinischen Untersuchung des Leichnams des Fitters stützen jedoch die Vermutung, dass dieser vor seinem Absturz zumindest weit oben auf der Leiter gestanden haben muss. Ein Sturz aus größerer Höhe ist, abgesehen von Fremdeinwirkung, für die es jedoch keinerlei Anhaltspunkte gibt, die einzige plausible Erklärung für die schweren, im Ergebnis tödlichen Kopfverletzungen des Fitters.

Zu dem tragischen Unfallausgang wäre es nicht gekommen, wenn der Fitter beim Arbeiten auf der Leiter gegen Absturz gesichert gewesen wäre. Da der Einsatz einer vor Absturz schützenden persönlichen Schutzausrüstung oder einer Fangvorrichtung in Bezug auf den konkreten Arbeitsauftrag kaum als praxistauglich angesehen werden kann, kam als besondere Schutzvorkehrung in der konkreten Arbeitssituation, insbesondere bei Zugrundelegung der moderaten Plattformhöhe primär der Einsatz eines Sicherheitspostens in Betracht. Ein solcher Posten hätte einen Sturz zwar unter Umständen nicht unbedingt verhindern können, wäre aber vermutlich zumindest in der Lage gewesen, den Fall des Kollegen entscheidend abzubremesen.

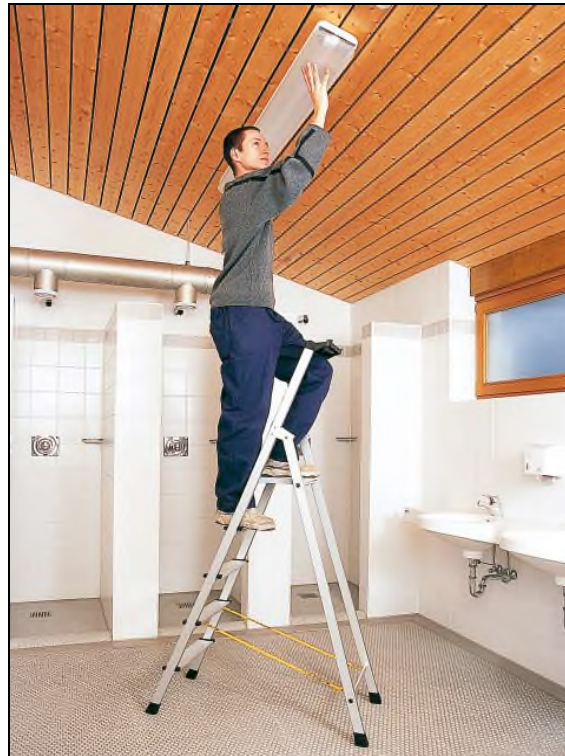
**Abbildung 15: „Sicherer Stand auf der Stehleiter mit Plattform“ laut DGUV 208-016<sup>23</sup>**

Während in der Benutzerinformation des Herstellers und in der dieser zu Grunde liegenden DIN EN 131-3:2007 die ausdrückliche Vorgabe enthalten ist, dass der Benutzer sich beim Arbeiten auf einer Leiter mit einer Hand festhalten soll oder, falls dies nicht möglich ist, zusätzliche Sicherheitsvorkehrungen getroffen werden müssen, enthalten das Handbuch See und die DGUV Information 208-016 einen solchen Hinweis nicht. Im Gegenteil, in der DGUV Information 208-016 wird das freihändige Arbeiten auf einer Leiter ohne zusätzliche Sicherheitsvorkehrungen in Kapitel 5.2 sogar ausdrücklich bauartunabhängig als bestimmungsgemäße Benutzung beschrieben und bildlich dargestellt (vgl. Abb. 15).
