Untersuchungsbericht 225/15

Schwerer Seeunfall

Kollision der Fähre FRISIA V mit der Kaianlage in Norddeich am 16. Juni 2015

7. März 2017

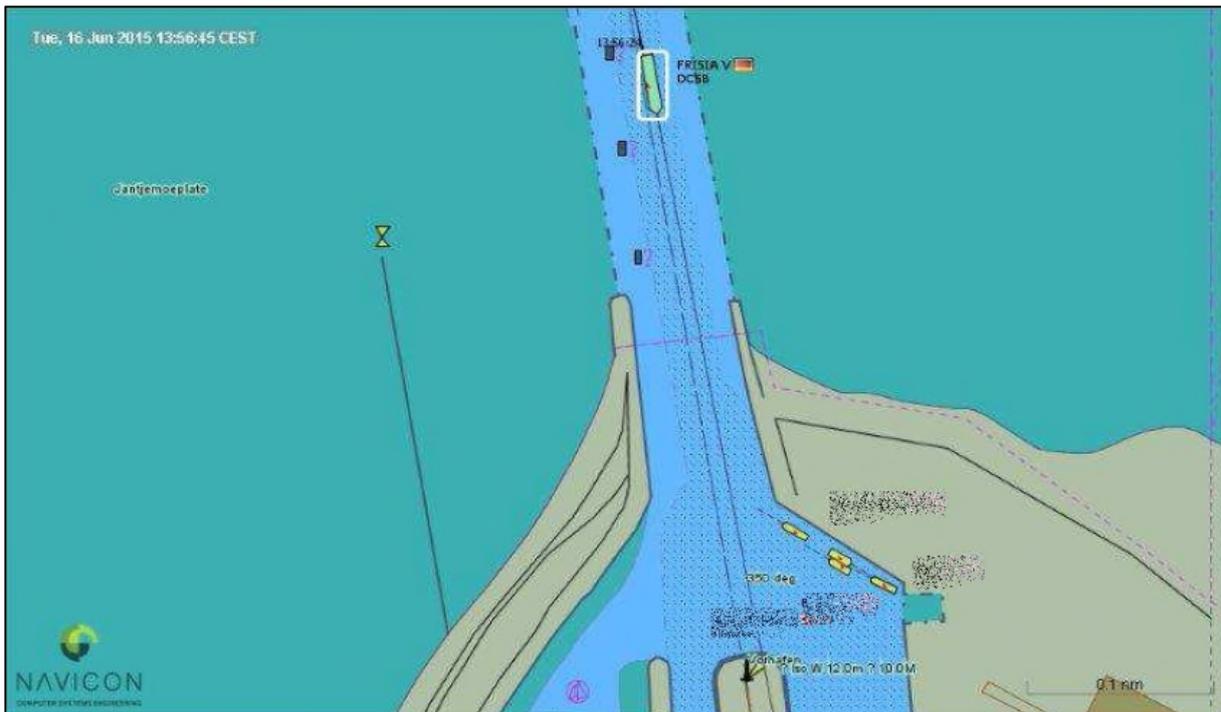
Abbildung 3: Position um 13:56:45 Uhr, SOG⁵ 7,7 kn

Um 13:56 Uhr wurde der Kurs des Schiffes noch durch die Selbststeueranlage gehalten.

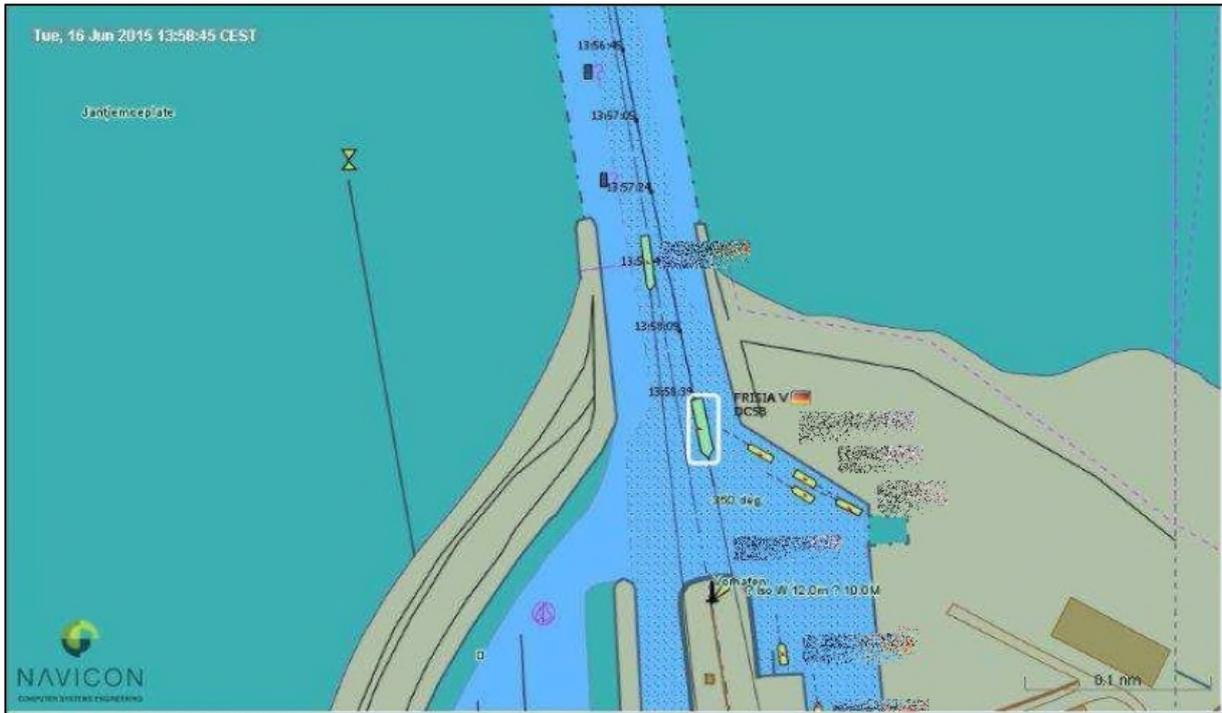
Abbildung 5: Position um 13:58:45 Uhr, SOG 6,4 kn

Kurz nach dem Verlassen des engen Bereiches zwischen den Molen (Abbildung 5) versuchte der Kapitän, am Backbordfahrstand die Ruderanlage auf Handbetrieb zu schalten, um dann mit den Schottelantrieben das Schiff zu manövrieren bzw. zu drehen. Dies gelang nicht. So hielt die Selbststeueranlage weiter Kurs auf den Kai. Der Aufprall konnte durch das „Voll Zurück“-Manöver mit Hilfe des Mittelmotors abgemildert werden. Die Geschwindigkeit betrug beim Aufprall ca. 5 kn.

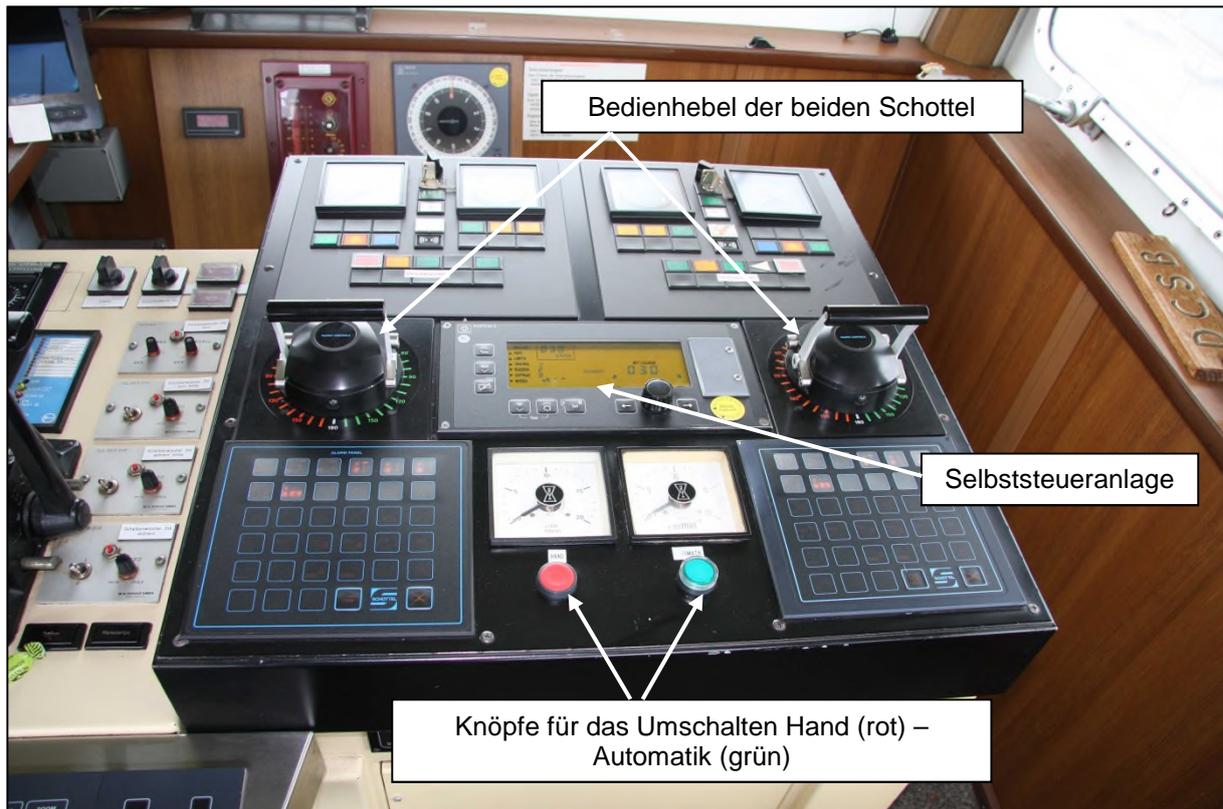
Abbildung 10: Bedienpult der Steuerung auf der Steuerbordseite der Brücke

Während der Kontrolle des Steuerungssystems für die Motoren und die Schottelantriebe durch einen Servicetechniker des Herstellers Kwant Controls am 22. Juni 2015 wurde festgestellt, dass die Bedieneinheiten für die Steuerung der Schottel und das Umschalten von einem Steuerpult auf das andere ohne Probleme arbeiteten. Jedoch wurde bei den Druckknöpfen für das Umschalten der Selbststeueranlage auf manuelle Steuerung und zurück eine mögliche Fehlfunktion entdeckt. Der Fehler trat wiederholbar bei beiden Knöpfen auf beiden Steuerpulten auf, wenn der Druckknopf nicht ausreichend tief gedrückt wurde. Bei einer „Fehlbedienung“ wurde die Verbindung zwischen der Selbststeueranlage und der Steuerung der Schottelantriebe nicht vollständig ein- bzw. ausgeschaltet, obwohl die Kontrolllampe dies signalisierte, da sie bereits bei nur halbgedrücktem Druckknopf zu leuchten begann bzw. erlosch. Während des Unfallereignisses wurde also die Selbststeueranlage nur scheinbar ausgeschaltet und nur ein Teil der Steuerung für die Antriebe aktiv geschaltet.

Es ist unklar, ob sich die beobachtete Schaltcharakteristik der Druckknöpfe durch Verschleiß ergab oder grundsätzlich durch das ungenügende Eindringen des Druckknopfs verursacht werden konnte. Der bis zum Unfallereignis vorhandene Bauzustand wurde seit mehreren Jahren mehrmals täglich genutzt. Nach Angabe der Reederei wurde nie zuvor eine Fehlfunktion beobachtet. Insofern wurde die Schiffsführung durch das Ereignis überrascht. Insbesondere deshalb, weil die Lampen in den Druckknöpfen die entsprechende Funktion signalisierten.

Durch den Einbau von Relais innerhalb der Schaltung konnte die gewünschte Funktion dann sicher gewährleistet werden.

Ein durch die Reederei beauftragtes Unternehmen modifizierte noch während des Werftaufenthaltes die elektrische Schaltung. Die umgesetzte Veränderung im Aufbau der Schaltung verhinderte in der Folgezeit bis zur Außerdienststellung ein erneutes Ereignis dieser Art.

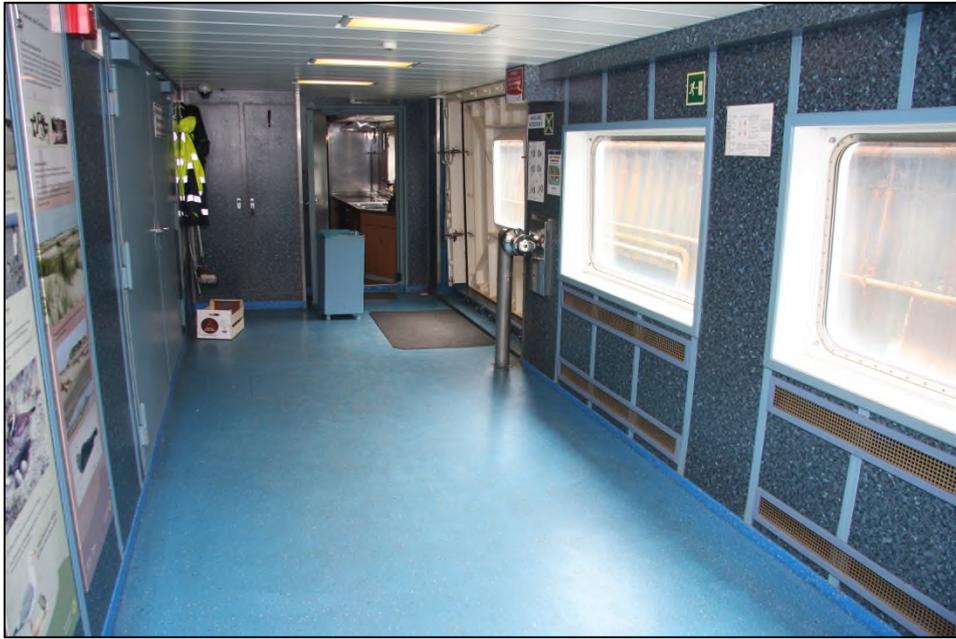
Abbildung 11: Bereich vor der Pforte

Während der Begehung der Fähre wurde erkannt, dass sich vor dem Anlegen in der Regel größere Menschengruppen im Bereich vor der Pforte und im Bereich der Gepäckablage sammelten. Aufgrund der hier nur begrenzt vorhandenen Festhaltungsmöglichkeiten bestand ein größeres Risiko, bei unvorhergesehenen Bewegungen des Schiffes verletzt zu werden.

- Die Schiffsführungen machen zu Beginn jeder Reise die Passagiere mit einer Durchsage auf die Sicherheitsaushänge aufmerksam.
- An mehreren verschiedenen Stellen, an denen sich Passagiere aufhalten können, wurden Sicherheitshinweise angebracht. Diese weisen nun in kompakter Form auf die Gefahren hin.

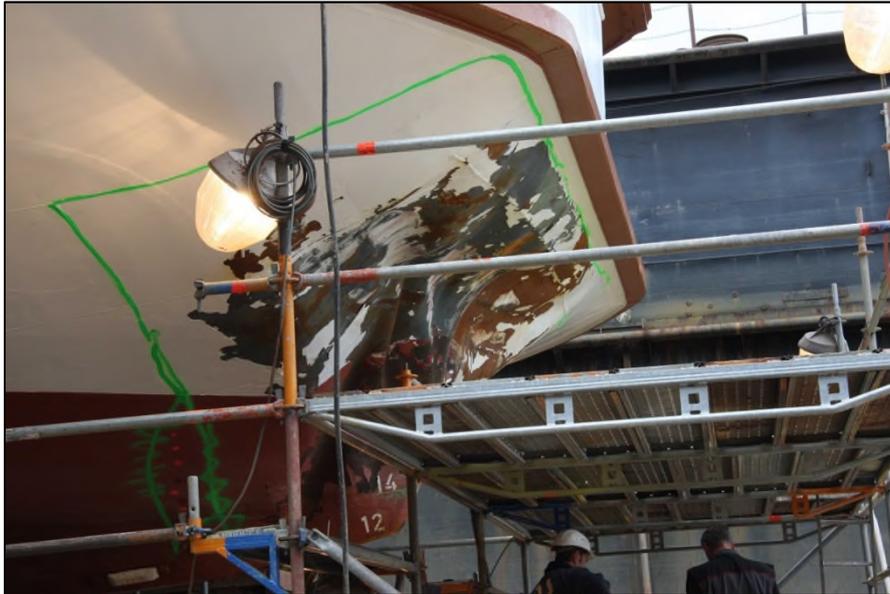
Abbildung 14: Schaden im Bugbereich der Fähre, Seitenansicht

Das Schiff rammte zunächst einen an der Kaikante befindlichen Holzdalben und brach diesen ab. Dann traf der Bug unterhalb der Wallschiene auf den Kai. Das Schiff wurde dadurch beschädigt. Der Schaden an dem Kai selbst war gering.

Durch den Aufprall auf den Kai wurde die Fähre im Bugbereich stark eingedrückt und an einer kleinen Stelle oberhalb der Wasserlinie aufgerissen.
