Untersuchungsbericht 43/16

Sehr schwerer Seeunfall

Tödlicher Leinenunfall an Bord des CMS MAERSK KURE im Hafen von Bremerhaven am 6. Februar 2016

3. Februar 2017

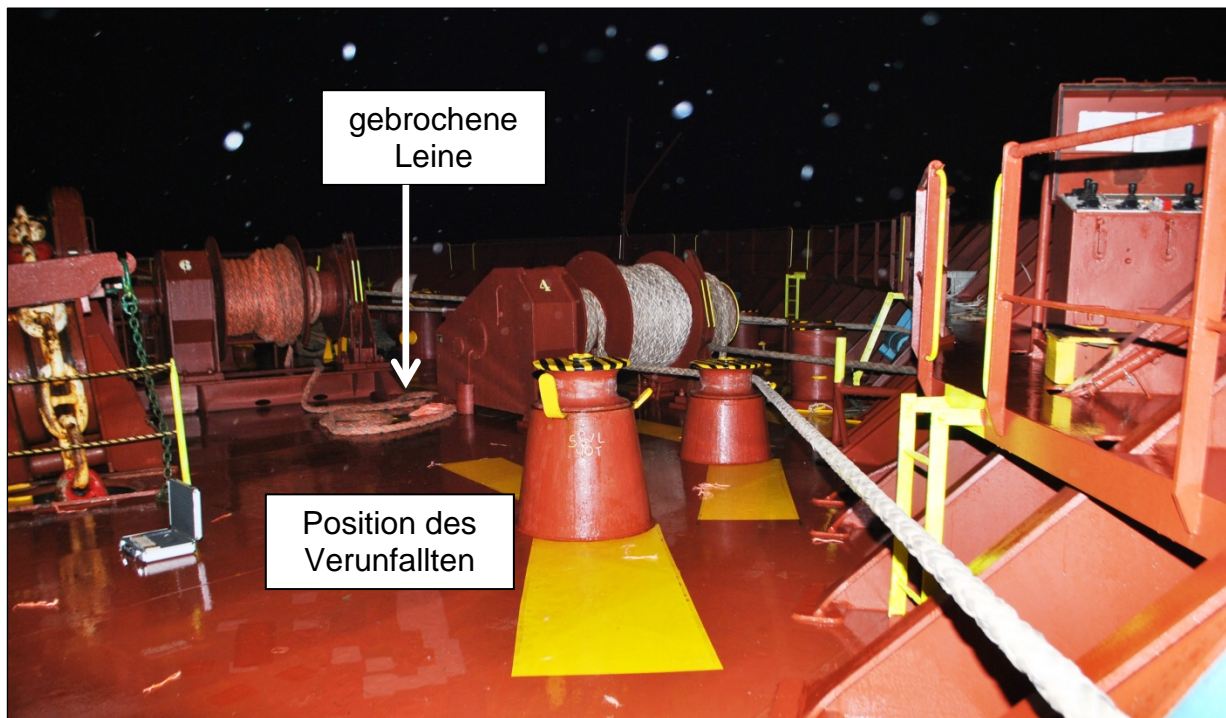
Alle Zeugen sagten aus, dass sie nicht gesehen hätten, was geschah. Lediglich ein knallendes Geräusch wäre zu hören gewesen, als die bereits ausgebrachte Spring gegen 02:45 Uhr brach. Offensichtlich traf sie den Matrosen, der direkt neben ihr arbeitete. Er lag regungslos an Deck. Eine äußere Verletzung konnten die Anwesenden anfangs nicht feststellen.

Abbildung 5: Blick auf die gebrochene Leine

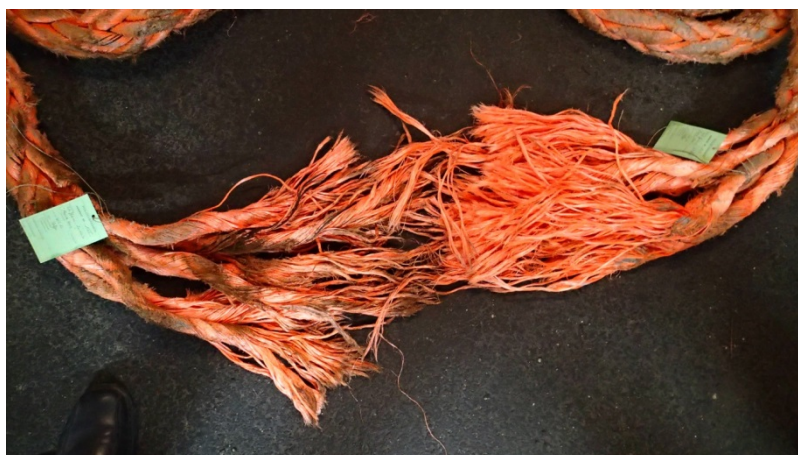
Abbildung 6: Bruchstelle der Leine

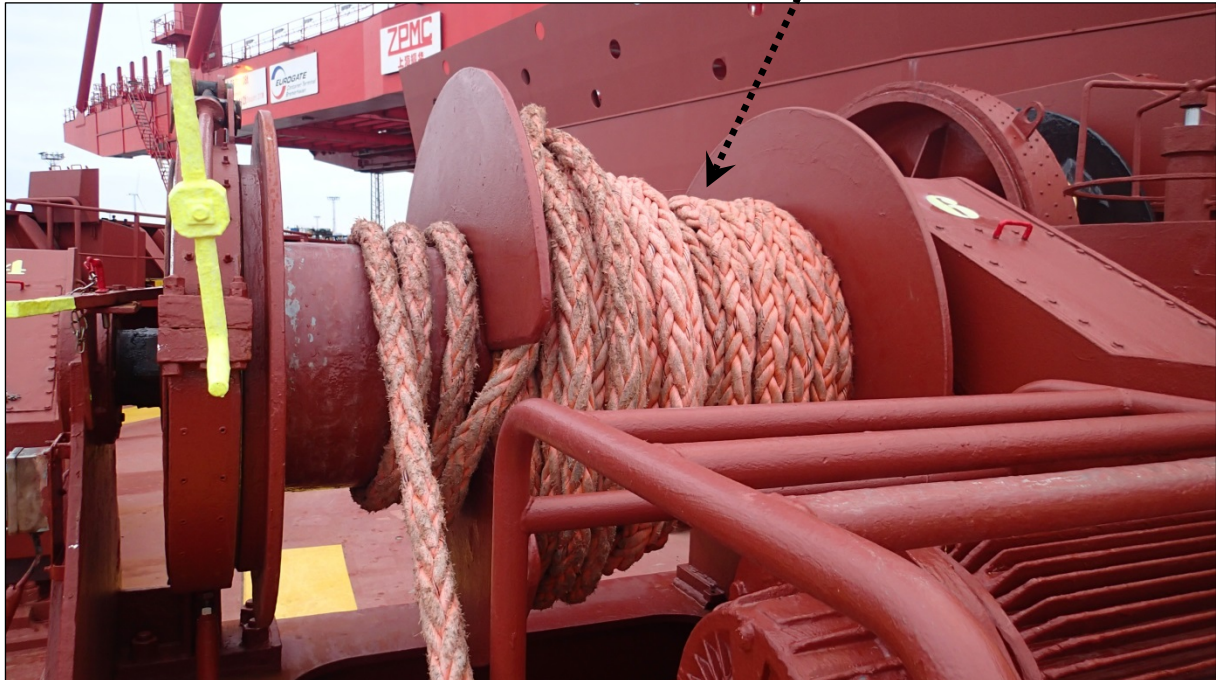
Abbildung 8: Winde der gerissenen Leine

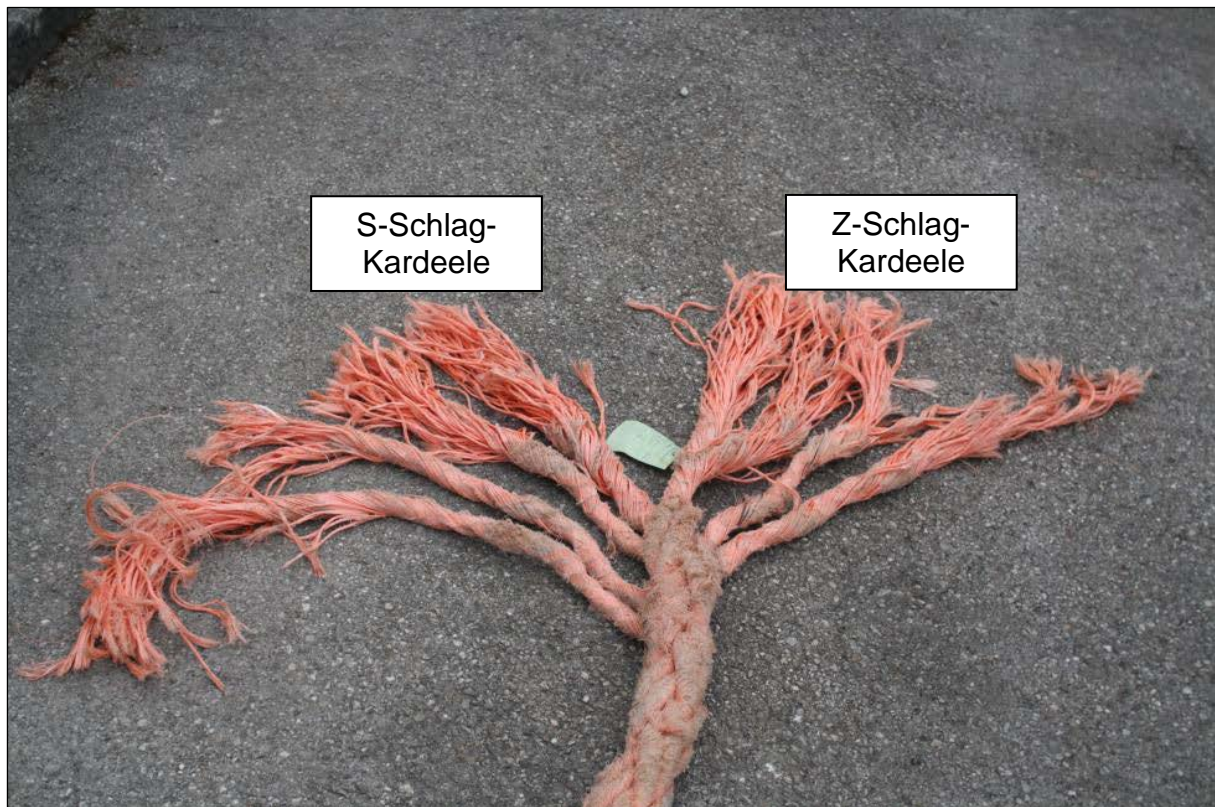
Abbildung 9: Kardeele des Bruchs ausgelegt nach ihrer Schlagrichtung

Wenn eine derartige Leine durch eine starke Biegung belastet wird, spannt sich die eine Hälfte der Kardeele, während die andere Hälfte Lose bekommt. Die unter Zug stehenden Kardeele werden als erstes brechen. Charakteristisch sind hier kurze

zusammengepresste Enden. Anschließend werden erst die bisher losen Kardeele brechen. Diese erzeugen dann langgezogene Enden.

In diesem Fall zeigen alle Kardeele ähnliche Bruchmuster. Daher kann davon ausgegangen werden, dass der Bruch nicht aufgrund einer Biegebelastung der Leine entstand.

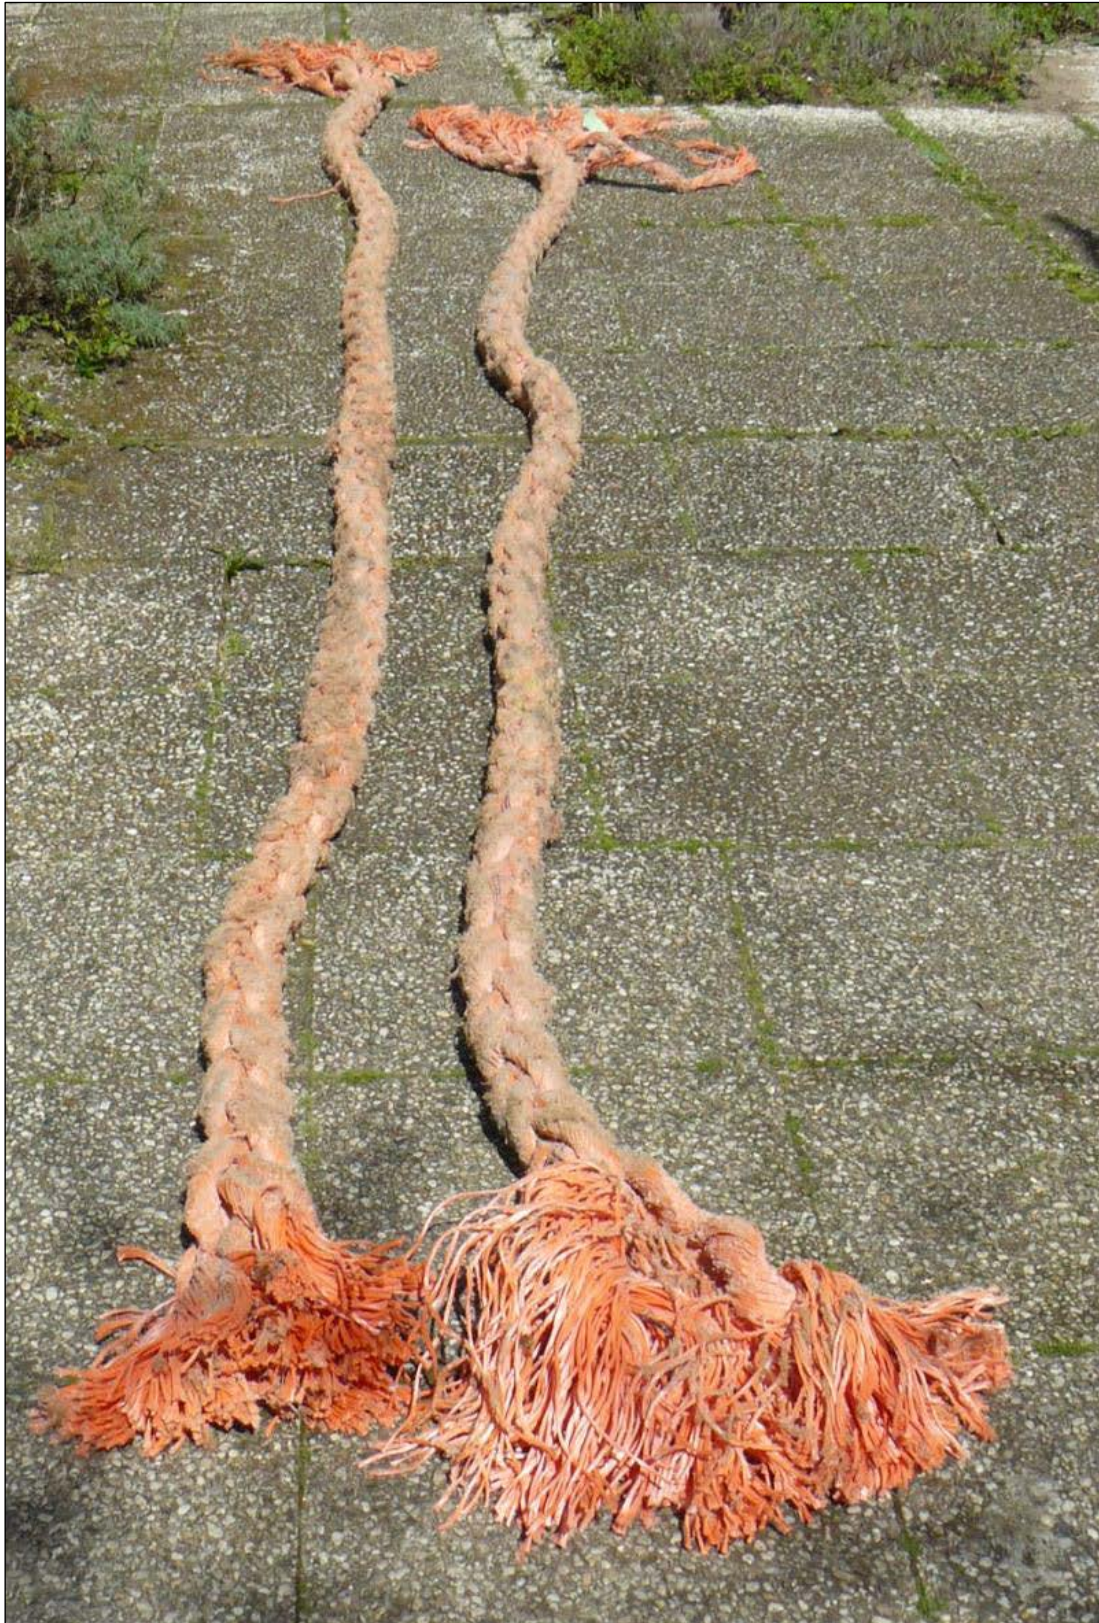
Für die Untersuchung standen die beiden abgetrennten Teilstücke des Bruches zur Verfügung. Ein Teilstück war ca. 5,50 m lang, das andere 6,50 m (siehe Abbildung 10).

Abbildung 10: die beiden Enden des Bruchs

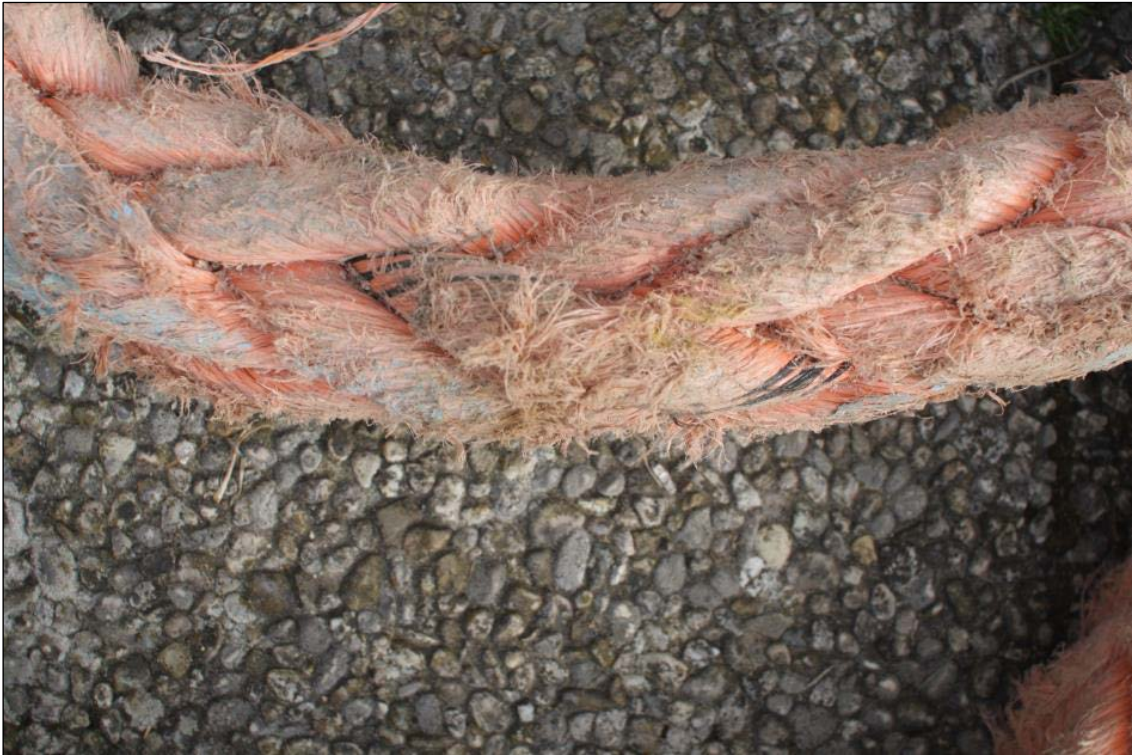
Die Leine zeigte generell, wie in Abbildung 11, deutliche äußere Schäden. Teilweise war die Abnutzung auch schon sehr stark fortgeschritten, wie die Abbildungen 12 und 13 darstellen.

Abbildung 11: allgemein schlechter Zustand der Leine

Der Verschleiß der gebrochenen Leine wird als mäßig bis schwer beurteilt. Die folgende tabellarische Aufstellung listet die Ergebnisse und die empfohlenen Maßnahmen (entsprechend der Richtlinie) auf:

D.) Äußerer Verschleiß	
Das Äußere der Stränge/Kardeele ist sehr abgenutzt, einige Garne sind sogar gerissen. Eine fortgesetzte Verwendung kann gefährlich sein.	Erneuern der Leine
E.) Schnitte	
Es sind keine Einschnitte zu finden.	Keine Aktion erforderlich
F.) Gezogene Fäden / lose Stränge	
Die allgemeine Struktur der Leine ist ohne Befund.	Keine Aktion erforderlich

Zusammenfassend gesagt, sollte eine Festmacherleine in diesem abgenutzten Zustand sofort erneuert werden.

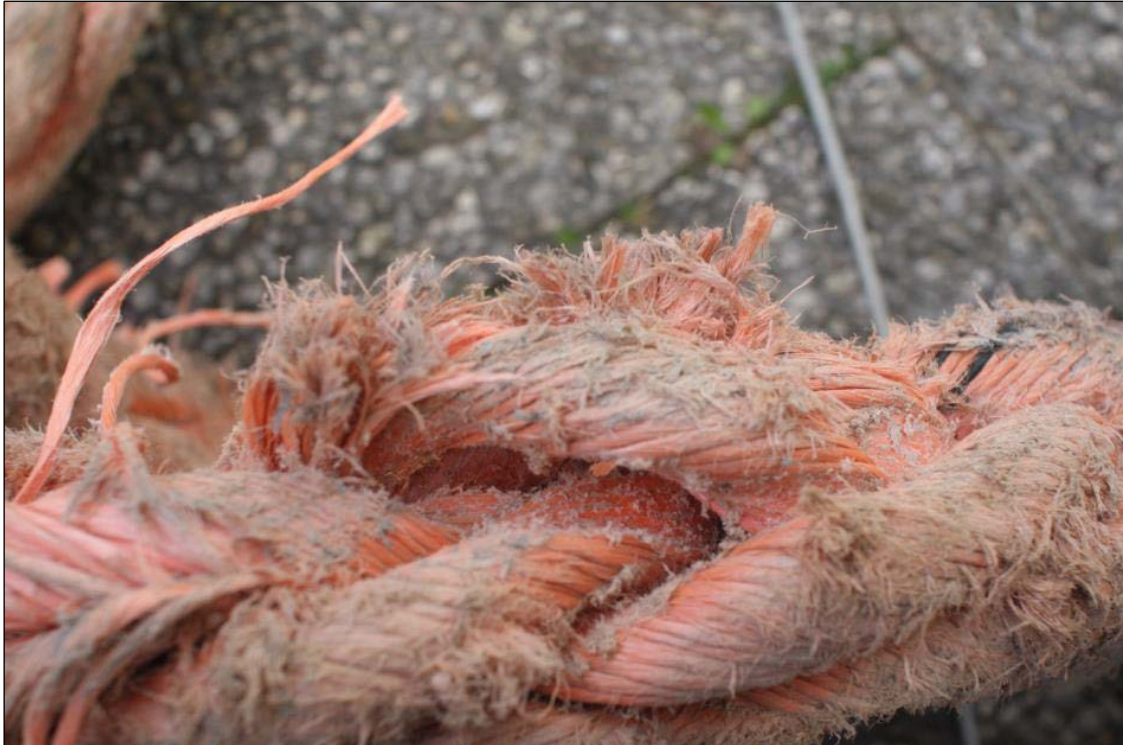
Abbildung 12: teilweise schwere Abnutzung

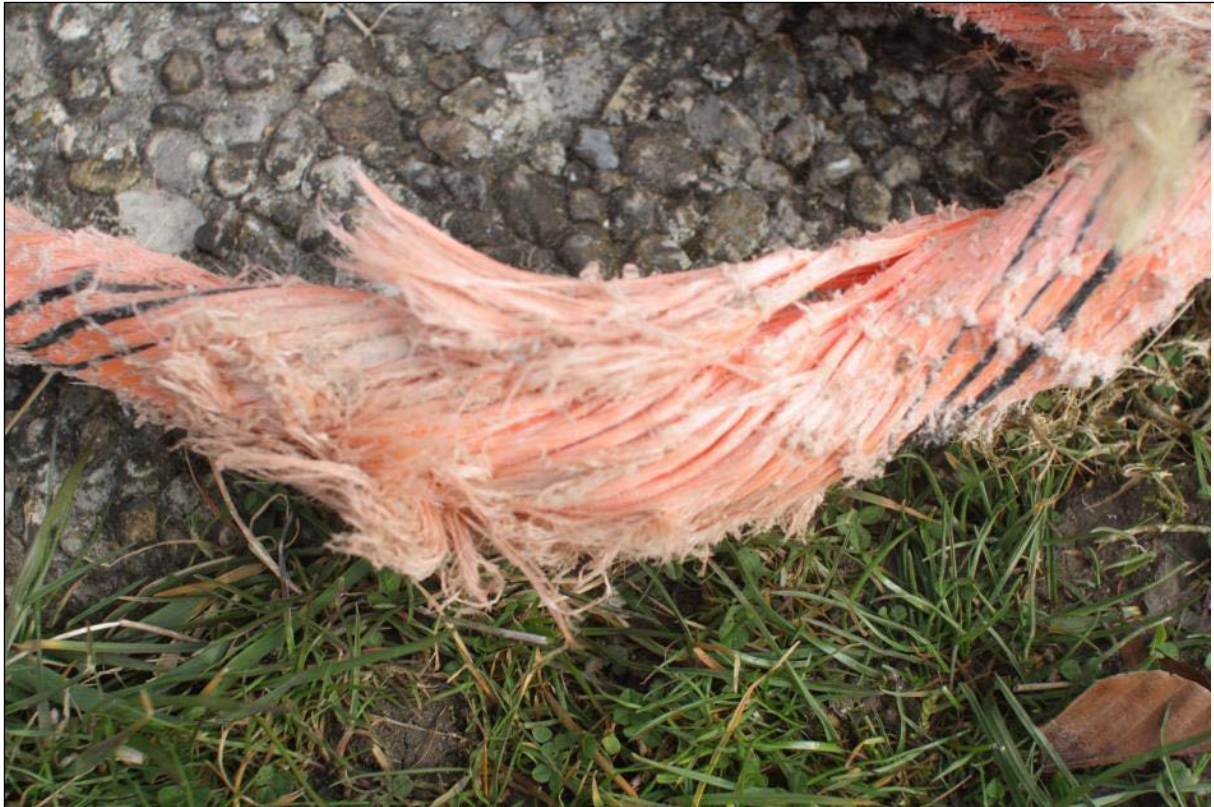
Abbildung 13: schwerer Strangschaden

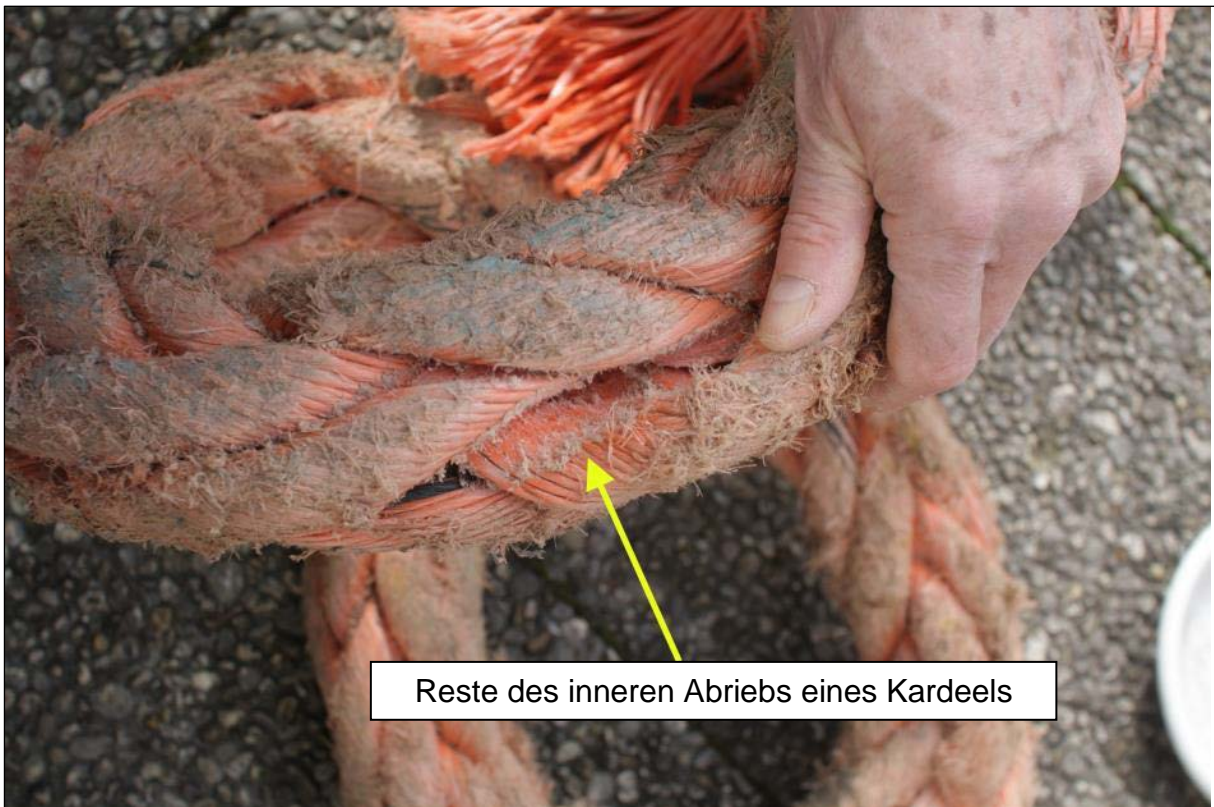
Abbildung 14: Innenstrangabrieb durch regelmäßige Abnutzung

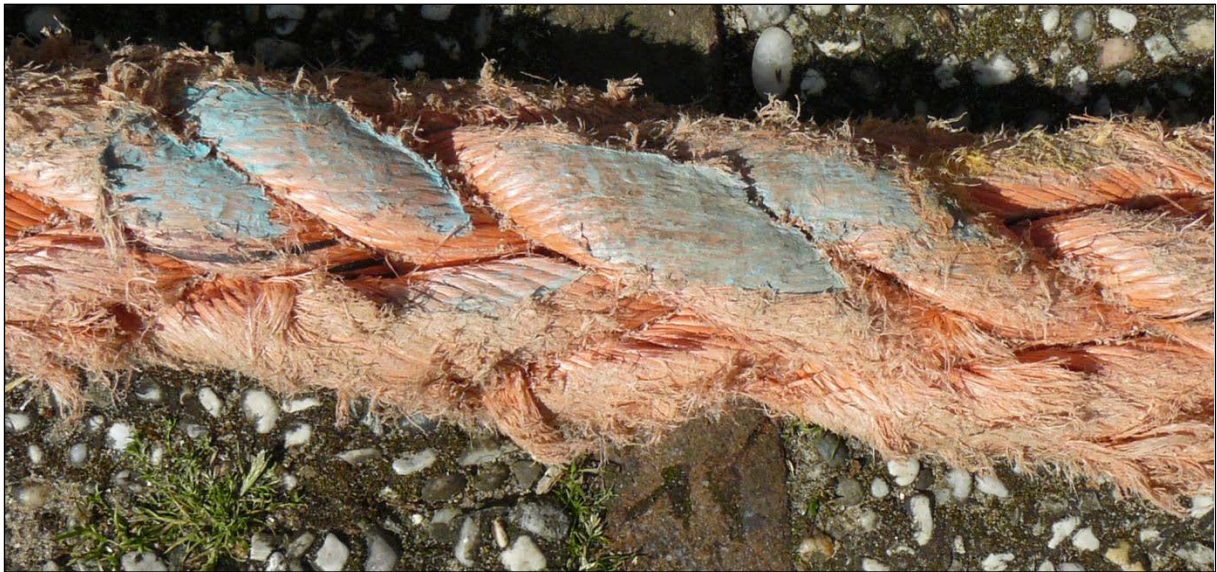
Abbildung 15: Farbabrieb von einer Klüse

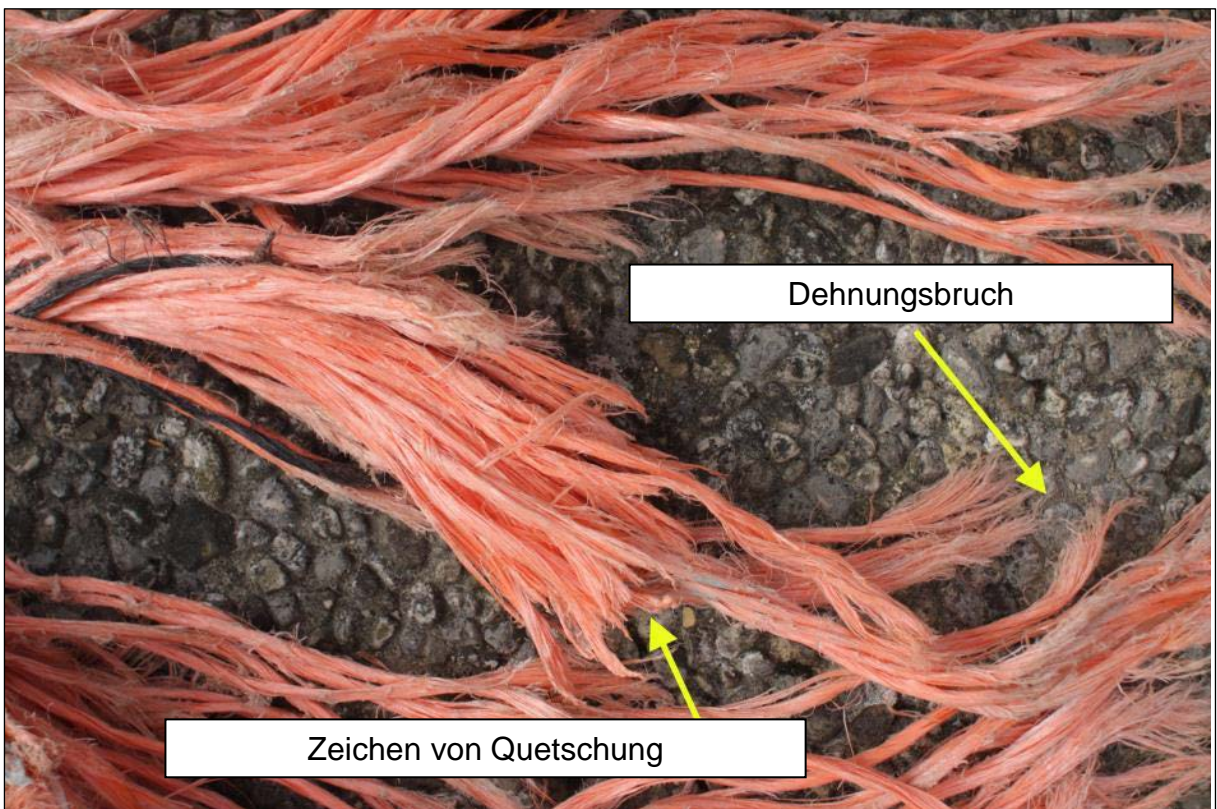
Abbildung 16: Detailaufnahme des Bruchs
