**Bundesstelle für Seeunfalluntersuchung**  
**Federal Bureau of Maritime Casualty Investigation**  
Bundesoberbehörde im Geschäftsbereich des Bundesministeriums  
für Verkehr und digitale Infrastruktur

## Untersuchungsbericht 34/16

### **Schwerer Seeunfall**

### **Festkommen der CSCL INDIAN OCEAN auf der Elbe am 3. Februar 2016**

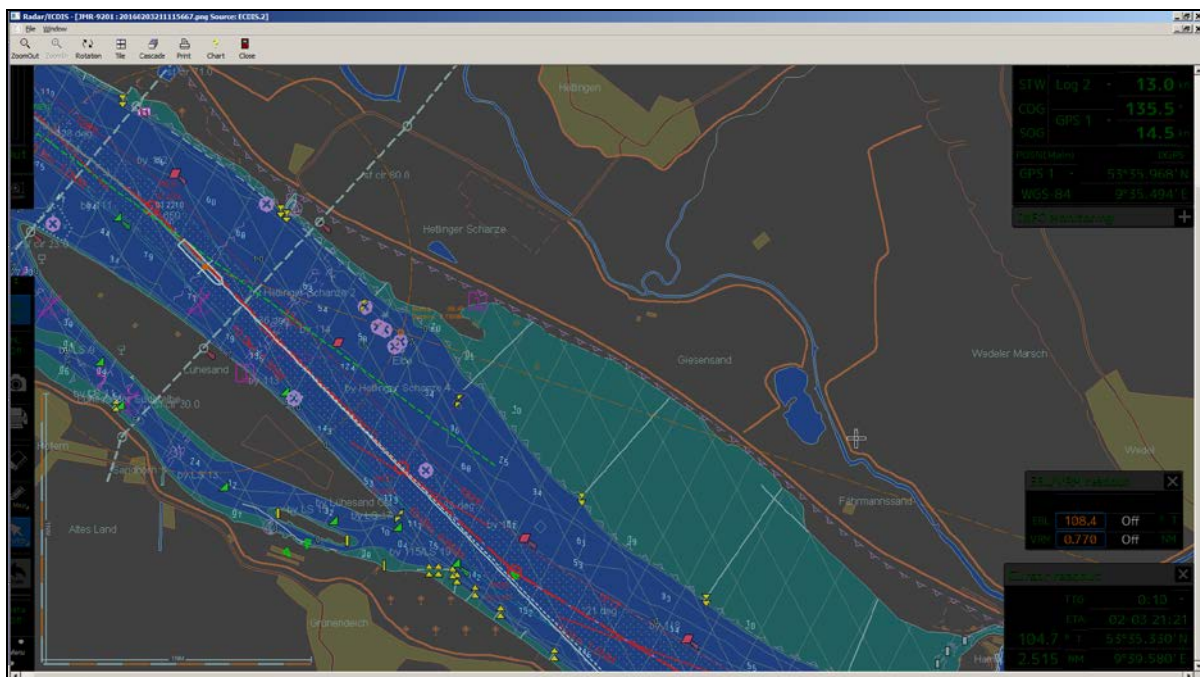
Abbildung 8: 22:11:24 Uhr – Ruderausfall wurde bemerkt

Abbildung 8 zeigt die Position des Schiffes (bei einer Geschwindigkeit  $v=14,5$  kn), als der Ruderausfall auf der Brücke bemerkt wurde. Dies ist über die Audioaufzeichnung der Brückenmikrofone gut nachvollziehbar. Die Aufzeichnungen der Fehlerlogs des VDR geben leider keinen Aufschluss über die Ursache des Ruderausfalls. Lediglich Fehler infolge des Ruderausfalls sind aufgezeichnet.

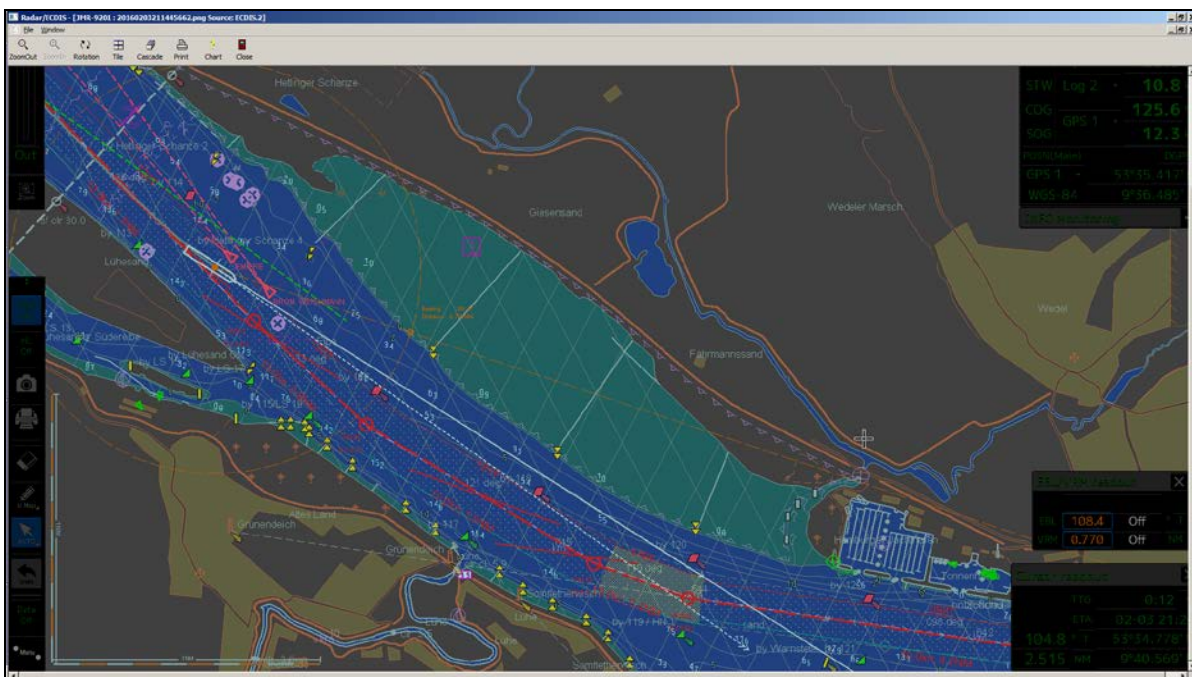
Abbildung 10: 22:15:00 Uhr – Ruder arbeitet wieder, dichteste Annäherung des Gegenverkehrs

Um 22:15 Uhr ist zu hören, wie die Lotsen darüber informiert werden, dass das Ruder wieder arbeitet. Daraufhin empfiehlt der 1. Lotse sofort HALBE VORAUS und HART STEUERBORD. Allerdings zeigten diese Manöver keine signifikante Wirkung mehr. Die Geschwindigkeit ist bereits auf  $v=12,5$  kn gesunken. Zum selben Zeitpunkt passierten die beiden entgegenkommenden Fahrzeuge MS EMPIRE und WSP-Boot BÜRGERMEISTER WEICHMANN die CSCL INDIAN OCEAN an ihrer Backbordseite.

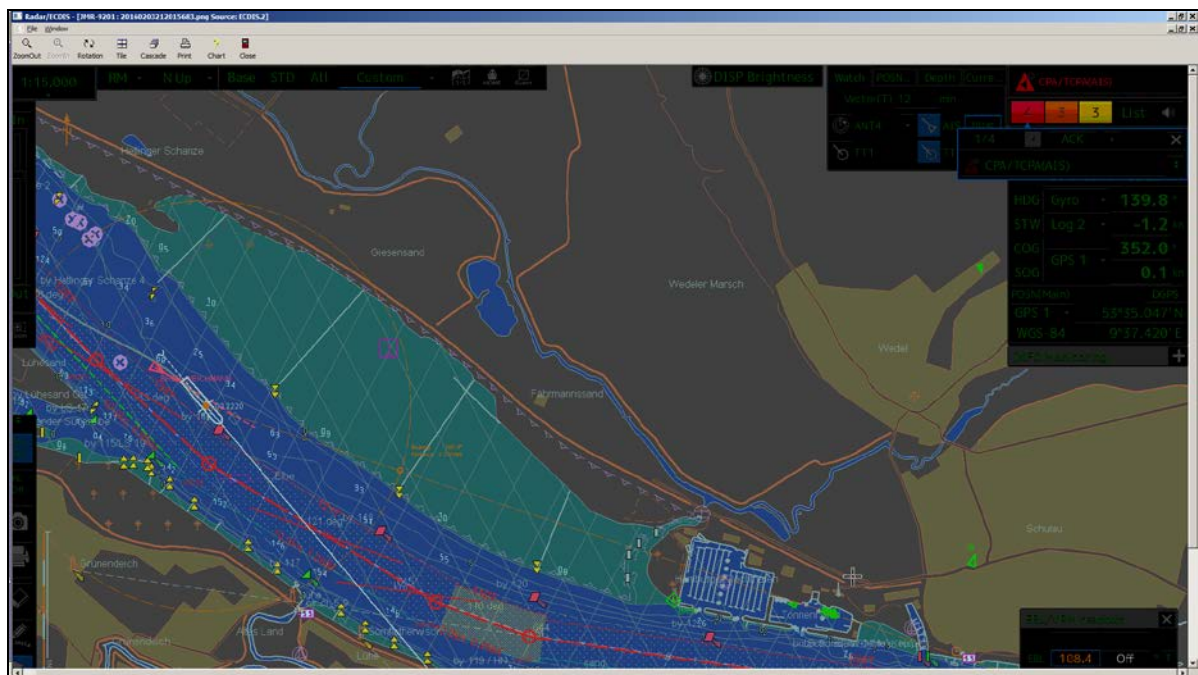
Abbildung 12: 22:20:10 Uhr – Aufgelaufen, SOG=0,1 kn

Um 22:20:10 Uhr zeigen die GPS-Geräte eine Geschwindigkeit über Grund (SOG) von NULL an. Die CSCL INDIAN OCEAN ist mit ihrem Backbordvorschiff aufgelaufen.

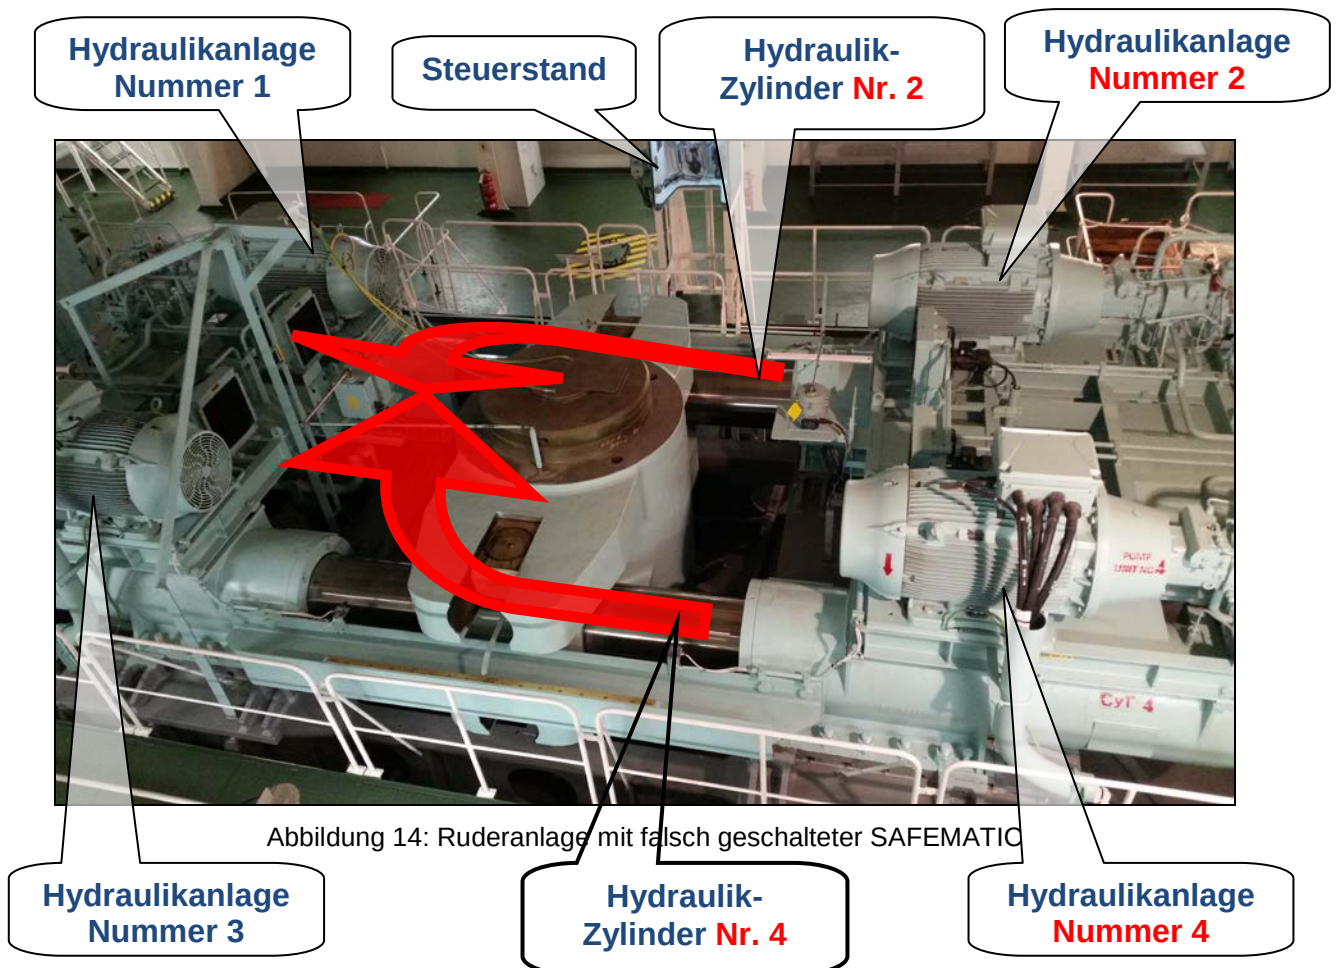
Abbildung 14: Ruderanlage mit falsch geschalteter SAFEMATIC

Um die SAFEMATIC zu prüfen, wurde der Test-Schalter am Schaltschrank betätigt (siehe Abbildung 15). Wie erwartet, schalteten sich nun zwei der vier Hydraulikeinheiten aus. Aber das Ruder reagierte auf keinen Befehl. Daraufhin wurde nun manuell systematisch jedes Ventil ein- und ausgeschaltet, bis das Ruder schließlich reagierte. Auf diesem Wege wurde erkannt, dass die SAFEMATIC so falsch geschaltet war, dass nicht nur der vorgesehene Hydraulikzylinder Nummer 2 angesteuert wurde, sondern auch Hydraulikzylinder Nummer 4. Dieser unglücklicherweise so, dass beide Zylinder gleichzeitig in dieselbe Richtung auf den Ruderschaft drückten. Das Ruder konnte sich so nicht drehen. Die Belastung für die Befestigung des Ruders war enorm (siehe Abbildung 14).

Die Anschlüsse dieses Ventils wurden überprüft. Im dazugehörenden Schaltschrank konnte dann der Fehler in der Anschlussleiste (siehe Abbildung 17) festgestellt werden, der dazu führte, dass zwei Ventile falsch geschaltet wurden.

Abbildung 22 zeigt dasselbe Diagramm. Hier wird der Weg des Hydrauliköls nun unter Einfluss der vorgefundenen falsch angeschlossenen Kabel angezeigt. Unter diesen Bedingungen, ist das SAFEMATIC-Ventil Nr. 2 nicht aktiviert, während Nr. 1 öffnet. Nr. 2 gibt so den Ölfluss frei bis hin zum Ventilblock Nr. 1 auf der Backbordseite. Dort wird auf diese Art und Weise ein Ventil geöffnet, welches so eine Verbindung zurück zum Ventilblock 2 aufbaut. Es entsteht ein hydraulischer Kurzschluss, der dazu führt, dass die Zylinder 2 und 4 angesteuert werden, die sich damit gegenseitig blockieren. Das Ruder kann sich nicht mehr bewegen. Stattdessen wirken nun sehr große Kräfte auf die Halterung des Ruders.

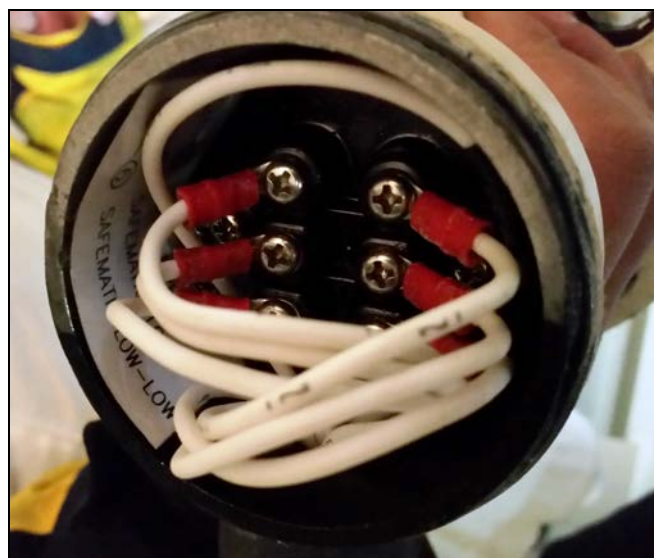
Abbildung 16: Kontaktpanel des Schwimmerschalters

Da es für eine Leckage keinerlei Nachweise gab, muss davon ausgegangen werden, dass es keine Undichtigkeit im Hydrauliksystem gegeben hat. Denkbar wäre nun noch eine Fehlfunktion des Schwimmerschalters. Dieser wurde vom Sachverständigen im Auftrag der BSU am 11. Februar 2016 komplett auseinander genommen und durchgemessen. Abbildung 16 zeigt das saubere Kontaktpanel des Schwimmerschalters. Es konnten aber keine Fehler festgestellt werden. Der Schwimmerschalter arbeitete normal.

Es wurde keine andere Möglichkeit gefunden als die einer zufälligen Fehlfunktion des Schwimmerschalters.
