Bundesstelle für Seeunfalluntersuchung
Federal Bureau of Maritime Casualty Investigation
Bundesoberbehörde im Geschäftsbereich des Bundesministeriums
für Verkehr und digitale Infrastruktur

Untersuchungsbericht 337/14

**Tödlicher Personenunfall an Bord des
MS SILVER PEGASUS
im Hafen von Brake
am 20. September 2014**

13. Juli 2016

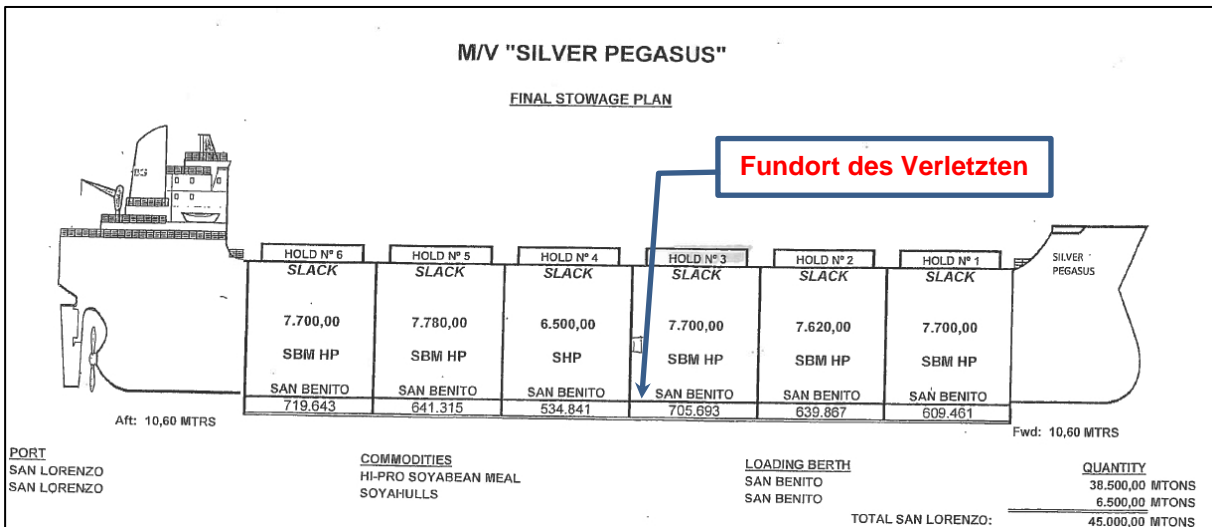
Abbildung 4: Stauplan mit Unfallposition

Das unter der Flagge von Panama fahrende MS SILVER PEGASUS befand sich seit dem 16. September 2014 im Hafen von Brake an der Südpier des J. Müller Terminal. Das geladene Sojabohnenmehl wurde komplett gelöscht. Das Löschen der Ladung in Laderaum 3 war am 20. September um 00:00 Uhr beendet. Der wachhabende 2. Nautische Offizier (2. NO) hatte die Aufgabe, jeden geleerten Laderaum auf Schäden zu kontrollieren. Daher stieg er die Laderaumleiter an der Achterkante des Laderaum 3 hinab. Zuvor hatte er den wachhabenden Matrosen die Anweisung gegeben, die Lukendeckel von Laderaum 4 zu schließen. Als diese über UKW den Vollzug melden wollten, antwortete der 2. NO nicht. Daraufhin suchten die Matrosen ihn und fanden ihn gegen 00:30 Uhr auf dem Boden des Laderaum 3 liegen. Während ein Matrose ebenfalls hinunter stieg und dort die schweren Verletzungen des 2. NO feststellte, lief der andere zum Ladungsbüro, um Kapitän und Besatzung zu alarmieren. Die Besatzung eilte sofort zum Laderaum, um Erste Hilfe zu leisten. Der Kapitän rief über das Terminalpersonal einen Krankenwagen. Um 01:10 Uhr erreichte dieser das Schiff und der Notarzt übernahm die ärztliche Versorgung. Um 01:40 Uhr konnte der 2. NO mit Hilfe eines Krans des Terminals aus dem 24 m tiefen Laderaum gehoben und an die Pier gelegt werden. Der Krankenwagen brachte ihn zum nächsten Krankenhaus. Die Verletzungen an Kopf und Oberkörper waren aber so schwer, dass der 2. NO um 17:42 Uhr verstarb.

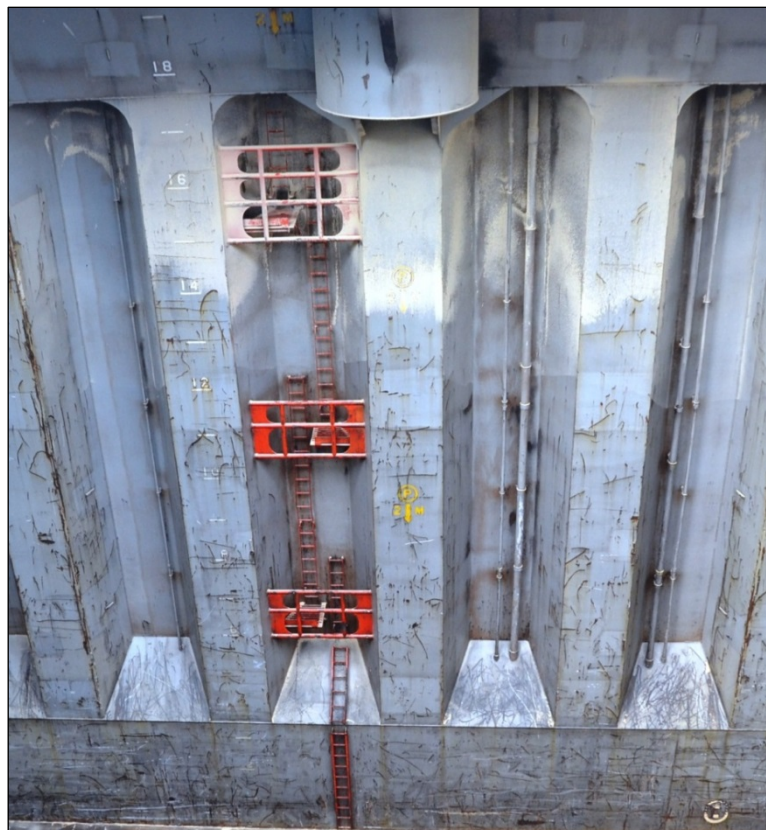
Abbildung 5: senkrechte Treppe an der Achterkante von LR3

Da der Verunfallte am Boden der Achterkante lag, ist davon auszugehen, dass er von dieser Leiter abgestürzt ist. Dafür spricht auch, dass er seinen beiden Wachmatrosen vorher die Anweisung gegeben hatte, Laderaum 4 zu schließen. Die Leiter ist senkrecht an der Laderaumwand befestigt und wird durch drei Podeste unterbrochen, die in regelmäßigen Abständen zueinander angeordnet sind. Es sind keine Sicherungsmöglichkeiten, wie z.B. ein Rückenkorb oder Handläufer, an der Leiter vorhanden. Im unteren Bereich, zwischen 3 und 6 m Höhe vom Boden, verläuft die Leiter schräg an der Wand, die letzten Meter bis zum Boden wieder vertikal.

Da an den Podesten und deren Geländer keine Verbiegungen zu erkennen waren, ist es sehr wahrscheinlich, dass der 2. NO nach dem Durchstieg des untersten Podests abgestürzt ist. Wäre der Sturz von weiter oben erfolgt, hätte er auf einem der Podeste zu liegen kommen müssen oder das dortige Geländer deutlich verbogen. Bei einem ungestörten Fall aus größerer Höhe wäre der Tod höchstwahrscheinlich sofort eingetreten.

Die senkrechte Leiter an der Achterkante entspricht den Regularien der Klassifikationsgesellschaft des Schiffes. Allerdings gibt es im unteren Bereich einen geneigten Abschnitt, der eine zusätzliche Gefährdung darstellt.

Die Bundesstelle für Seeunfalluntersuchung empfiehlt der Reederei der SILVER PEGASUS in Erwägung zu ziehen, an den Laderaumleitern persönliche Fallschutzausrüstung zu installieren, so dass ein Absturz aufgefangen werden kann.

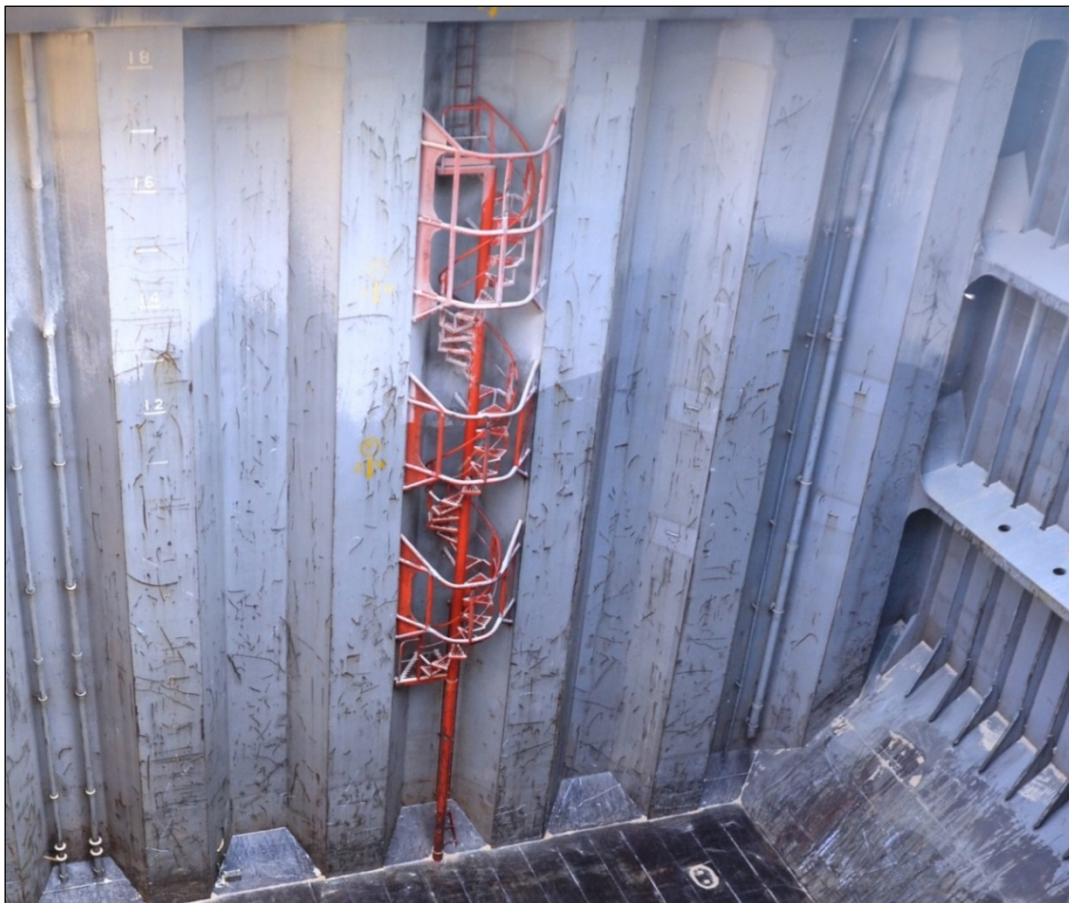
Abbildung 6: Wendeltreppe an der Vorkante von LR3

Bei dem Niedergang an der Vorkante von Laderaum 3 handelt es sich um eine Wendeltreppe, die mit einem Geländer versehen ist, welche 6 m über dem Boden in eine senkrechte Leiter ohne Schutz übergeht.

Die Wendeltreppe an der Vorkante entspricht ebenfalls den Vorgaben. Es ist aber nicht nachvollziehbar, warum die letzten 6 m durch eine senkrechte Leiter fortgesetzt werden. Auch hier wird eine Gefährdung gesehen, die durch ein Weiterführen der Wendeltreppe bis zum Laderaumboden hätte vermieden werden können.

Die Bundesstelle für Seeunfalluntersuchung empfiehlt der Schiffsführung der SILVER PEGASUS, ihre Besatzung nur die Wendeltreppe nutzen zu lassen, wenn die Laderäume zu betreten sind.
