Untersuchungsbericht 58/14

Weniger schwerer Seeunfall

**Kollision zwischen MS WILSON FEDJE und
BMS JADE am 5. März 2014 im
Hamburger Hafen**

8. September 2016

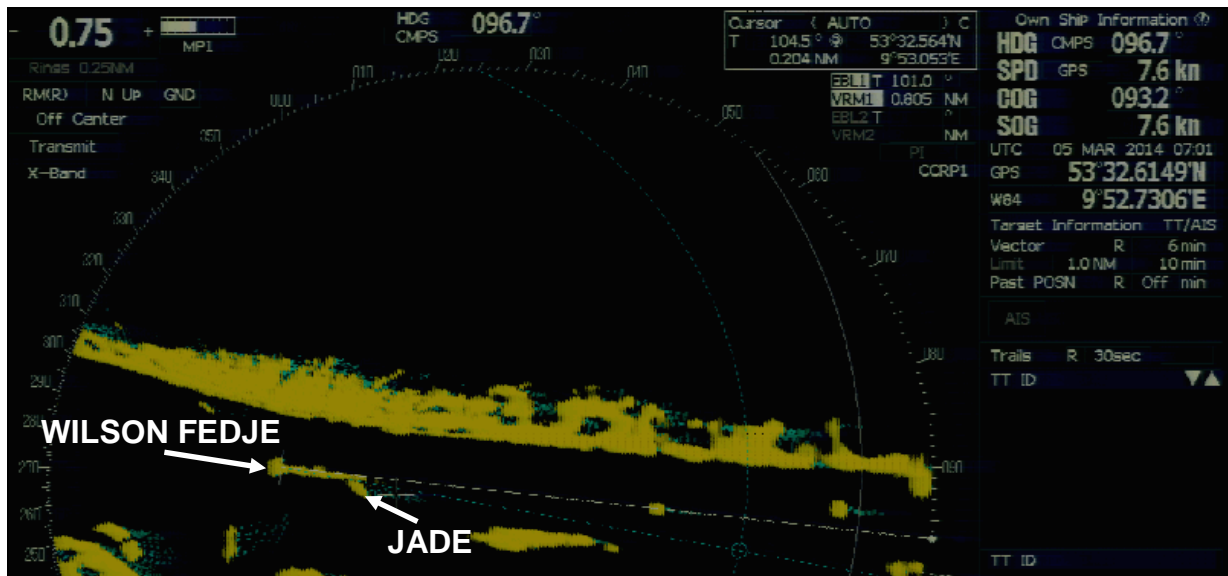
Abbildung 14: Ausschnitt aus Radarbilderdarstellung WILSON FEDJE (X-Band) um 08:01 Uhr

Aus der nicht so klar auflösenden Radarperspektive des Lotsen der WILSON FEDJE betrachtet, wird das Andrehen des namentlich auch dort noch nicht identifizierten Gegenkommers dagegen erst ca. 0,5 Minute später (= ca. **08:01 Uhr**) deutlich sichtbar (vgl. unten **Abb. 14**).

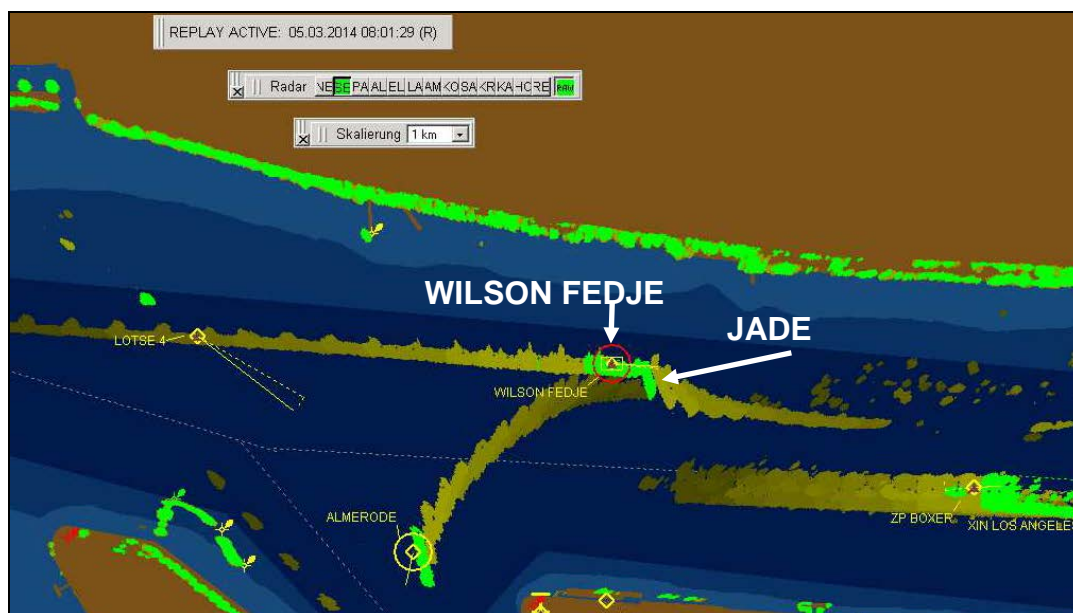
Abbildung 15: Radar-/AIS-Aufzeichnung der Nautischen Zentrale (08:01:29 Uhr) (Kollisionszeitpunkt)

Etwa zeitgleich mit der Erkennbarkeit der unmittelbaren Kollisionsgefahr im Radar soll die JADE auf der Brücke der WILSON FEDJE optisch, aber namentlich weiterhin unbekannt, in einer Entfernung von ca. 30 bis 40 Metern in Sicht gekommen sein. Etwa 15 Sekunden später (= zwischen **08:01 und 08:02 Uhr**) und ohne weitere dazwischenliegende, von der WILSON FEDJE ausgehende oder diese bzw. die JADE betreffende, Funkkommunikation auf Kanal 19 oder 74, sind in der Audioaufzeichnung des VDR von den Mikrofonen auf der Brücke erfasste Kollisionsgeräusche zu hören. Dementsprechend verschmelzen die Radarechos der WILSON FEDJE und der JADE zu diesem Zeitpunkt (vgl. **Abb. 15**). Die beiden Fahrzeuge stießen in diesem Moment trotz der zwischenzeitlich bereits eingeleiteten Kollisionsverhütungsmaßnahmen (Stopp- und anschließendes „Voll Zurück“-Manöver; keine Kursänderung) in einem Winkel von nahezu 90 Grad zusammen.

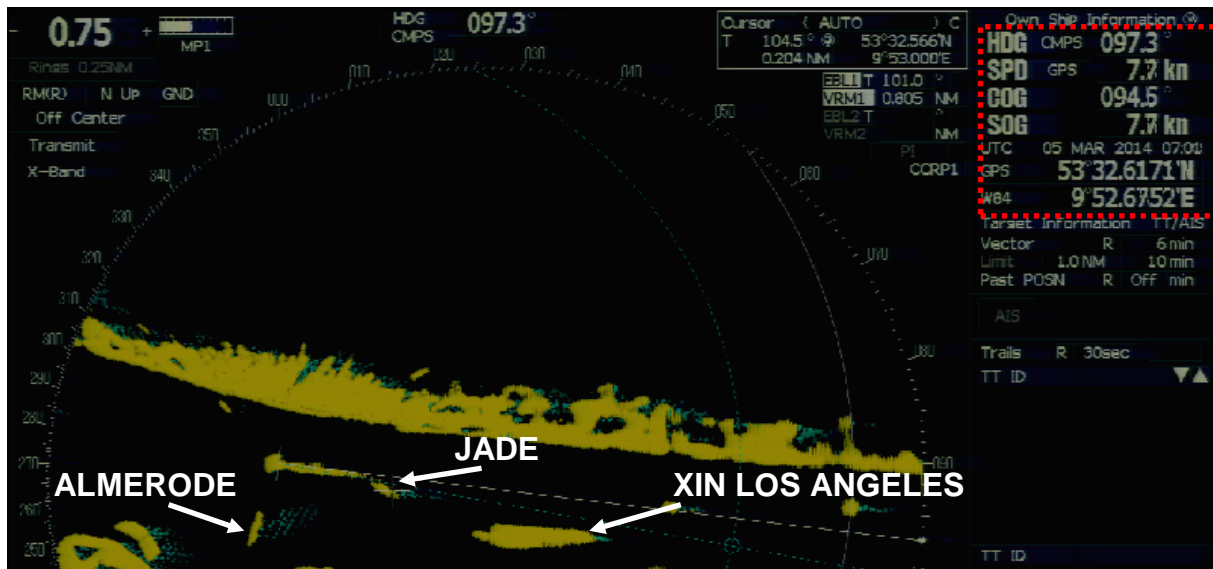
Abbildung 31: Ausschnitt Radarbild WILSON FEDJE (X-Band) gegen 08:01:10 Uhr²⁹

Auf dem folgenden Radarbild (**Abb. 31**) wird die Steuerbord-Kursänderung der JADE langsam sichtbar. Aus den Trackdaten der WILSON FEDJE (vgl. rot markierte Angaben rechts oben im Bild) wird ersichtlich, dass diese Kurs und Geschwindigkeit zunächst annähernd beibehält, man also auf der Brücke des Schiffes noch nicht von einer unmittelbaren Kollisionsgefahr ausging.

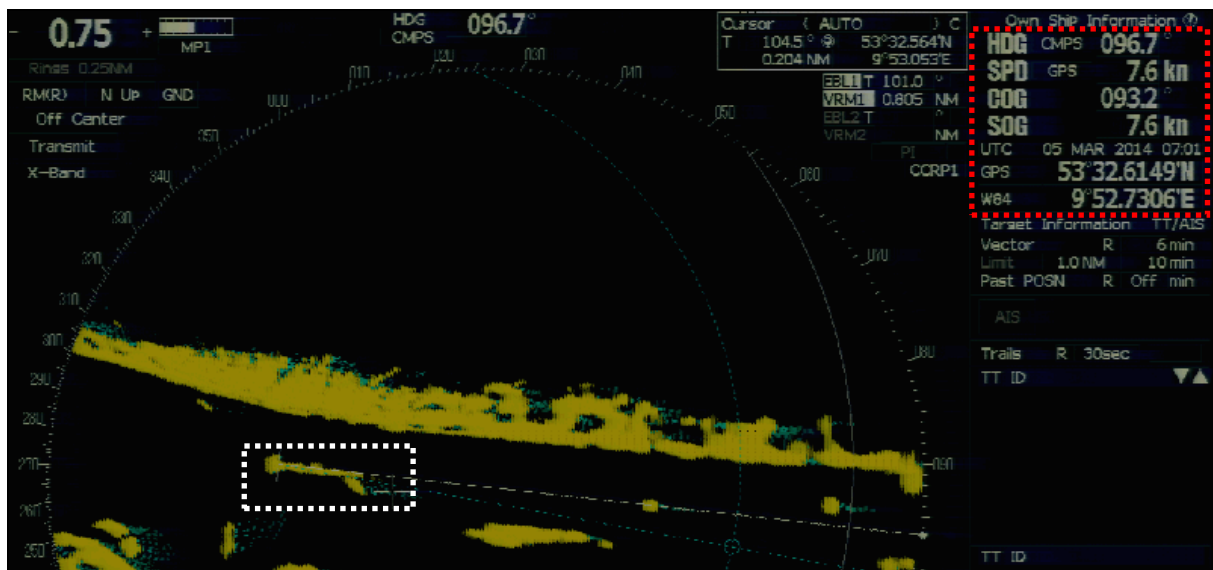
Abbildung 32: Ausschnitt aus Radarbilddarstellung WILSON FEDJE (X-Band) gegen 08:01:25 Uhr³⁰ (Kollision WILSON FEDJE mit BMS JADE steht unmittelbar bevor)

Unten (vgl. **Abb. 32**) wird die Steuerborddrehung der JADE deutlicher erkennbar. Die WILSON FEDJE hält Kurs und Geschwindigkeit nach wie vor annähernd konstant.
