Untersuchungsbericht 55/15

Sehr schwerer Seeunfall

**Untergang des Fischkutters KRISTINA
in der Nordsee
am 18. Februar 2015**

02. November 2017

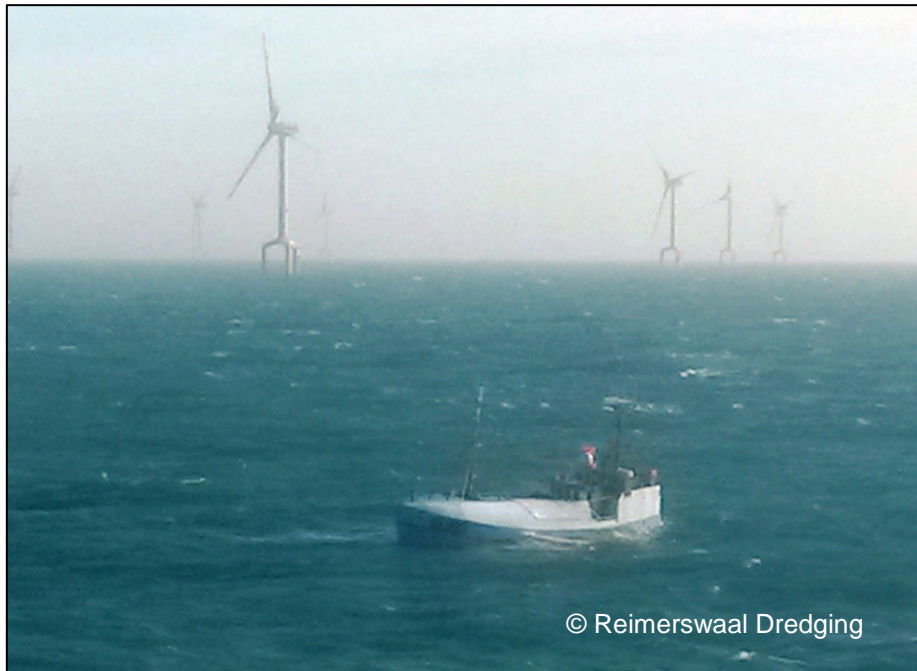
Abbildung 3: Die KRISTINA bei der Ankunft der REIMERSWAAL

Die REIMERSWAAL erreichte als erstes Fahrzeug um 10:23 Uhr die KRISTINA. Zu diesem Zeitpunkt schwamm der Fischkutter noch in normaler Lage, tauchte aber bereits bis zum Hauptdeck ein (siehe Abbildung 3). Die Besatzung der REIMERSWAAL begann mit der Vorbereitung für den Einsatz ihres Bereitschaftsbootes und hatte Funkkontakt zur Besatzung der KRISTINA. Um 10:45 Uhr teilte die Besatzung der KRISTINA mit, dass sie die Brücke verlassen und sich auf das Hauptdeck begeben würde. Als die KRISTINA um 10:47 Uhr begann, Schlagseite nach Steuerbord zu bekommen, sprang die Besatzung des Kutters in ihren Eintauchanzügen über Bord. Sie führte dabei auch ein tragbares UKW-Funkgerät mit sich. Die Besatzung der REIMERSWAAL setzte sofort ihr Bereitschaftsboot aus. Es wurde mit zwei Mann besetzt und fuhr in Richtung der KRISTINA. Deren Besatzung war wenig später aufgenommen. Schon während der Aufnahme der Besatzung der KRISTINA begann der Fischkutter, über das Heck wegzusacken. Als das Bereitschaftsboot zurückkehrte, war nur noch der Bug des Kutters zu sehen. Um 11:00 Uhr waren alle Personen wohlbehalten an Bord der REIMERSWAAL. Zu diesem Zeitpunkt versank die KRISTINA. Wenig später erreichte auch die GLOMAR COMMANDER den Unfallort.
