Untersuchungsbericht 439/16

**Schwerer Seeunfall**

**Strandung**  
**des CMS HANNI vor dem Mühlenberger Loch**  
**in Hamburg am 4. Dezember 2016**

29. November 2017

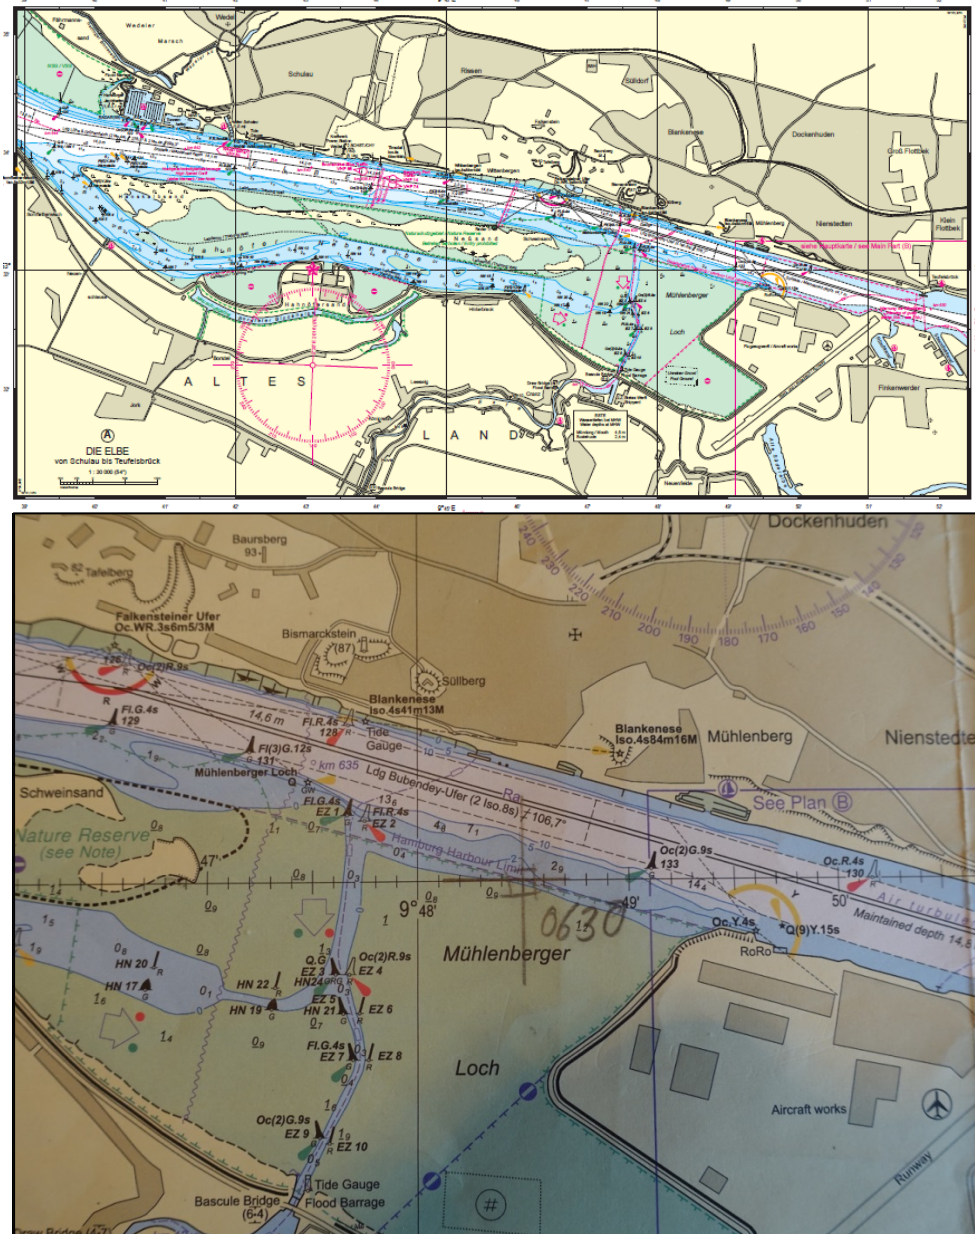
Abbildung 2: Seekarte HANNI

Art des Seeunfalls:	Schwerer Seeunfall, Strandung
Datum/Uhrzeit:	04.12.2016 06:28Uhr
Ort:	Hamburg, Mühlenberger Loch
Breite/Länge:	$\phi$ 53°33,03'N $\lambda$ 009°48,51'E
Fahrtabschnitt:	Revierfahrt
Platz an Bord:	Unterboden
Menschlicher Faktor:	Nein, technischer Fehler
Folgen (für Mensch, Schiff, Ladung und Umwelt sowie sonstige Folgen):	Keine

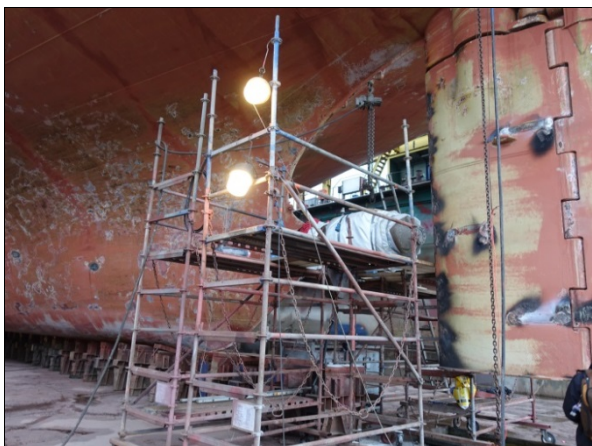
Abbildung 4: Schaden am Propeller

Es wurde zunächst über den Unfallverlauf und die Bergung gesprochen. Beim Unfall traten keine Schadstoffe aus. Es entstanden Schäden am Unterboden und Propeller der HANNI. Die Strandung wurde durch den Ausfall der Hauptmaschine und anschließendem Treiben im Elbestrom verursacht. Vor dem Ausfall der Maschine gab es mehrere Alarme. Der sehr mächtige Überdrehzahlalarm (Overspeed protection alarm) löste ein automatisches Stoppen der Hauptmaschine und des Wellengenerators aus. Die beiden Hilfsdieselmotoren sind weitergelaufen. Das automatische Stoppen ist vergleichbar mit einem Notstopp, bei dem die Brennstoffzufuhr letztlich gestoppt wird. Das Wiederanfahren der Hauptmaschine dauerte 5-6 min, bis die Kontrolle wieder auf der Brücke war. Aufzeichnungen über den Maschinenbetrieb und etwaige aufgelaufene Alarme standen nicht zur Verfügung. Der Alarmdatenschreiber war beim Unfall außer Betrieb und der S-VDR zeichnete keine Ruder- und Maschinendaten auf. Der Fehler war beim Drehzahlregler zu suchen. Dafür hatte der Servicetechniker von MAN neue Relais, und Drehzahlaufnehmer (Pickups) zum Austausch mitgebracht. Bei einem Hallgenerator wurde ein Riss festgestellt. Wodurch dieser entstanden ist und wie lange dieser Defekt vorlag konnte nicht geklärt werden. Dieser Riss verursachte eine fehlerhafte Taktung der Drehzahl (s. Abb. unten). Die Drehzahlmessung ist auf einen Schwellwert von 15% bei 514 U/min eingestellt. Bei Überschreitung des Schwellwertes fährt die Hauptmaschine automatisch herunter, um mögliche mechanische oder thermische Schäden durch die hohen Fliehkräfte zu vermeiden, die unmittelbar zu einem Totalschaden des Motors führen können. Die Drehzahl wird über zwei unabhängige Drehzahlaufnehmer (Pickups) gemessen. Die Verkabelungen führen zu zwei, im Alarm & Monitoring System integrierten Relais im Maschinenkontrollraum. Sobald ein Pickup den eingestellten Schwellwert überschreitet, entweder durch tatsächliche Überdrehzahl oder einem Fehlwert, wird die Hauptmaschine automatisch gestoppt. Bei einem übertragenen Fehlwert (falsche Taktanzahl) muss das defekte Teil ausgetauscht werden.

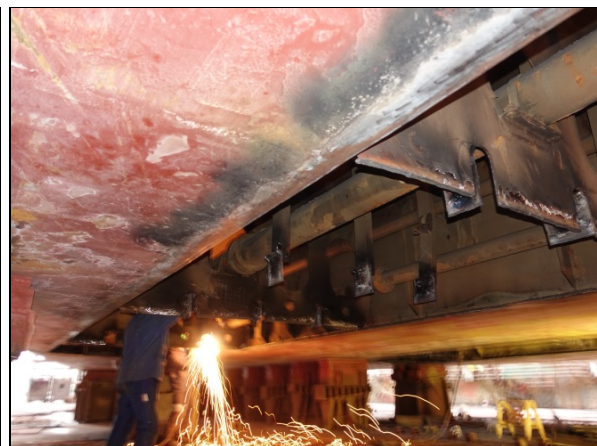
Abbildung 5: Bodenschäden

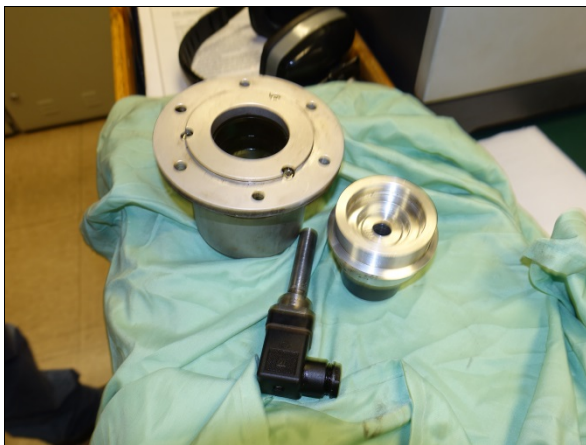
Abbildung 6: Drehzahlaufnehmer

Auslöser der Strandung war ein Überdrehzahlalarm der zum automatischen Stopp der Hauptmaschine führte, etwa vergleichbar mit einem Notstopp, um mögliche mechanische oder thermische Schäden durch zu hohe Fliehkräfte zu vermeiden, die unmittelbar zu einem Totalschaden des Motors führen könnten. Der Alarm ist auf einen defekten Drehzahlaufnehmer (Pickup) zurückzuführen. Die Drehzahl wird mit zwei unabhängigen Hallgeneratoren gemessen. Bei zu großen Abweichungen der gemessenen Drehzahl bzw. bei einer Überdrehzahl wird die Drehzahl der Hauptmaschine langsam heruntergefahren, die Steigung des Verstellpropellers auf Null gestellt und der Wellengenerator automatisch vom Bordnetz genommen. Im Revierbetrieb laufen, wie in diesem Falle auch, dann nur noch die beiden Dieselgeneratoren, die u.a. die Rudermaschinen antreiben. Für den Betrieb des Bugstrahlruders reicht die Leistung ohne Wellengenerator nicht mehr aus.

Die Bundesstelle für Seeunfalluntersuchung empfiehlt dem Eigner die Drehzahlaufnehmer (Pickups) und zugehörige Drehzahlwächter in einen turnusmäßigen Wartungsplan zu integrieren und/oder diese nach den vom Hersteller vorgegebenen Erfahrungswerten ggf. auf seinen Schiffen vorsorglich auszutauschen.

Die Bundesstelle für Seeunfalluntersuchung empfiehlt MAN Diesel & Turbo SE für Neubauten die Drehzahlaufnehmer der Hauptmaschine so zu konfigurieren, dass eine Plausibilitätsprüfung der Messdaten zwischen den Sensoren stattfindet.

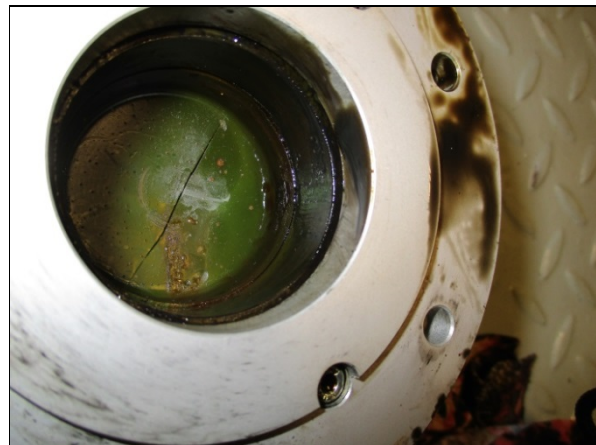
Abbildung 7: Riss im Hallgenerator

Laut Hersteller handelt es sich um wartungsfreie Drehzahlaufnehmer. Ein Austausch wird erst bei einem defekten Sensor erforderlich. Der defekte Hallgenerator wurde am 1. August 1997 geprüft, also noch vor in Dienststellung des Schiffes. Nach Vorgaben des Herstellers kann durch Überbrückung auch mit einem Hallgenerator gefahren werden. Diese Prozedur kann jedoch nicht während der Revierfahrt durchgeführt werden. Eine größere Sicherheit könnte erreicht werden, wenn die vorhandenen Hallgeneratoren und deren Sensoren mit in einen turnusmäßigen Wartungsplan integriert werden.

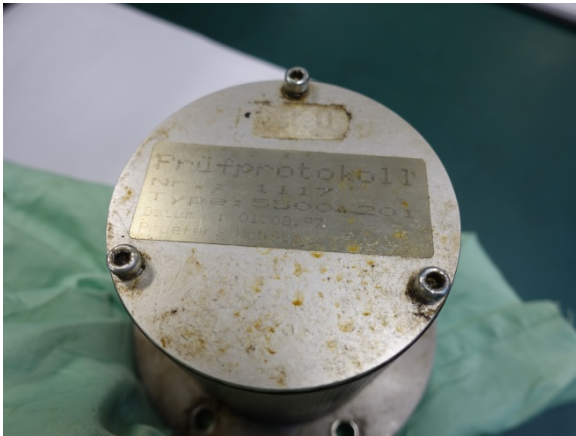
Abbildung 8: Hallgenerator  
Prüfprotokoll vom 01.08.97

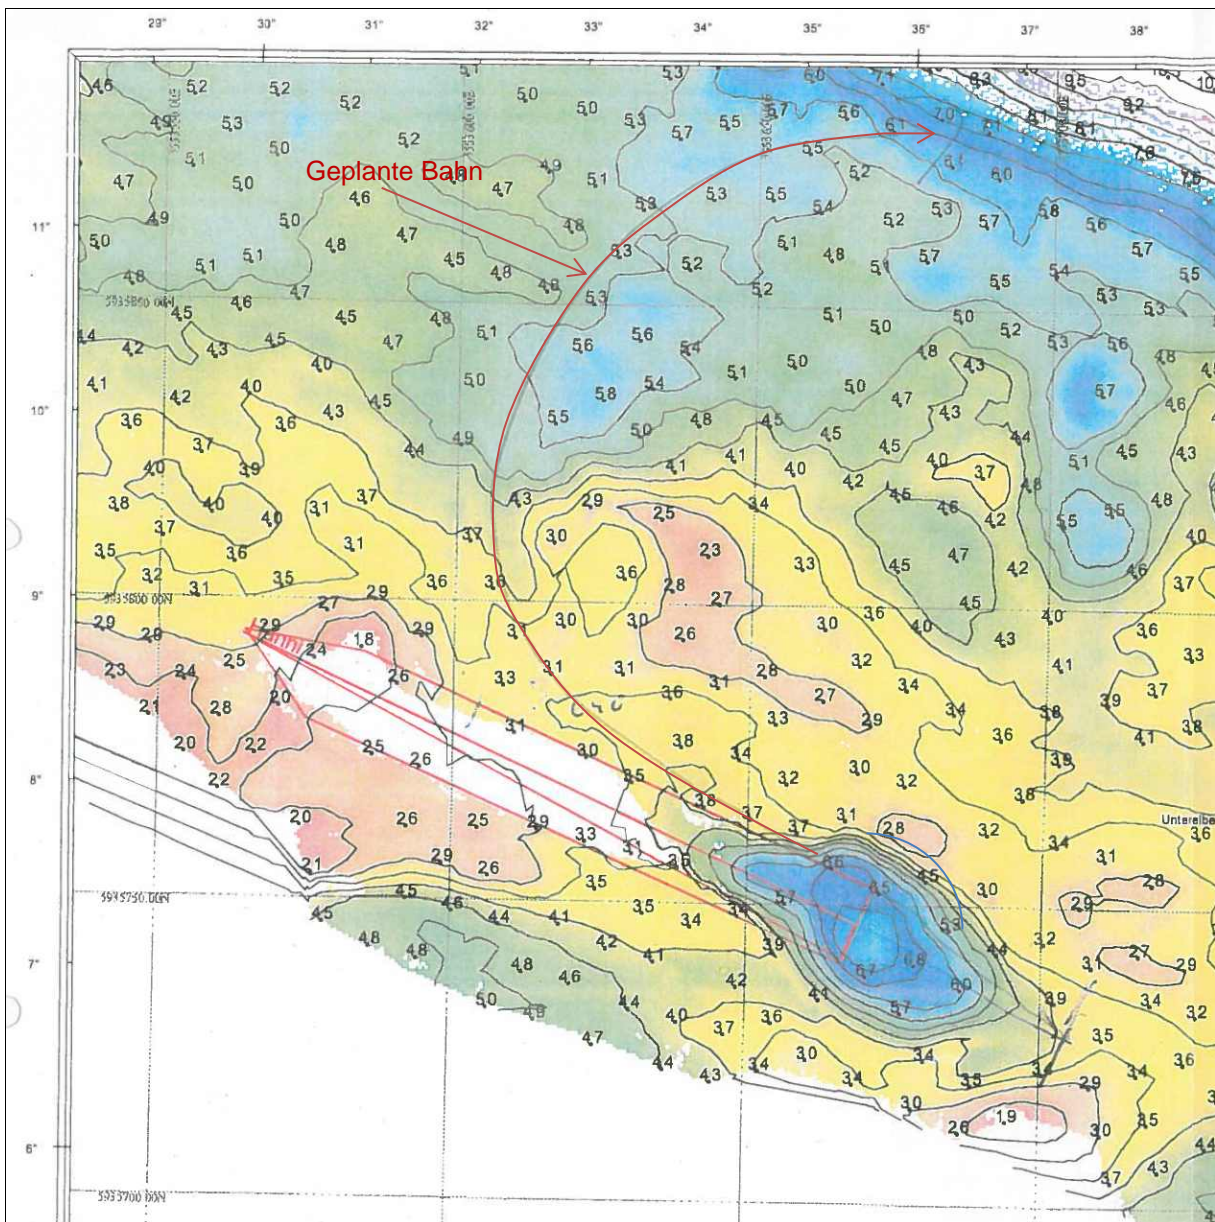
Abbildung 12: Peilplan DIEPENSCHRIEWER 1<sup>3</sup>

Erst die Erstellung des neuen Peilplans durch die HPA mit dem Peilboot DEEPENSCHRIEWER 1 zwischen 11:00 Uhr und 12:30 Uhr des Unfalltages brachte neue Erkenntnisse über die Situation. Die generalisierten Tiefenlinien und -flächen auf der PPU des Hafenlotsen waren nicht mehr aktuell, obwohl sie monatlich an Hand von neuen Peildaten der HPA berichtigt wird. Nach dem Peilplan der DEEPENSCHRIEWER 1 lag die Hanni mit dem Vorschiff voll und an Bb.- Seite bis zur Mitte auf.

<sup>3</sup> Der Peilplan bezieht sich auf Normalhöhennull – 1,6 m (Mittleres Niedrigwasser). Die blau eingefärbten Polygone hinter dem eingezeichneten Umriss der HANNI sind als Tiefenflächen vor oder beim 1. Bergungsversuch durch die Propellerwirbel der HANNI neu entstanden.

Aufgrund des aktuellen Peilplans konnte in der Nautischen Zentrale der HPA bereits am Nachmittag des Unfalltags ein Bergungsplan erarbeitet werden. Der 2. Bergungsversuch mit 4 Schleppern und einem Bed Leveller war erfolgreich. Um 18:30 Uhr, ca. eine Stunde vor dem nächsten Hochwasser und 12 Stunden nach der Strandung, war die HANNI wieder flott und wurde mit der Auflage 2 Schlepper zu nehmen, zum Liegeplatz 77A im Ellerholzhafen verholt. Bei der Betauchung am Liegeplatz wurden Beschädigungen am Propeller festgestellt. Deshalb war nach Entladung der HANNI ein Werftaufenthalt notwendig. Das jeweilige Verholen wurde mit einem Schlepper begleitet. Zunächst sollte die Unfallursache aufgeklärt werden.

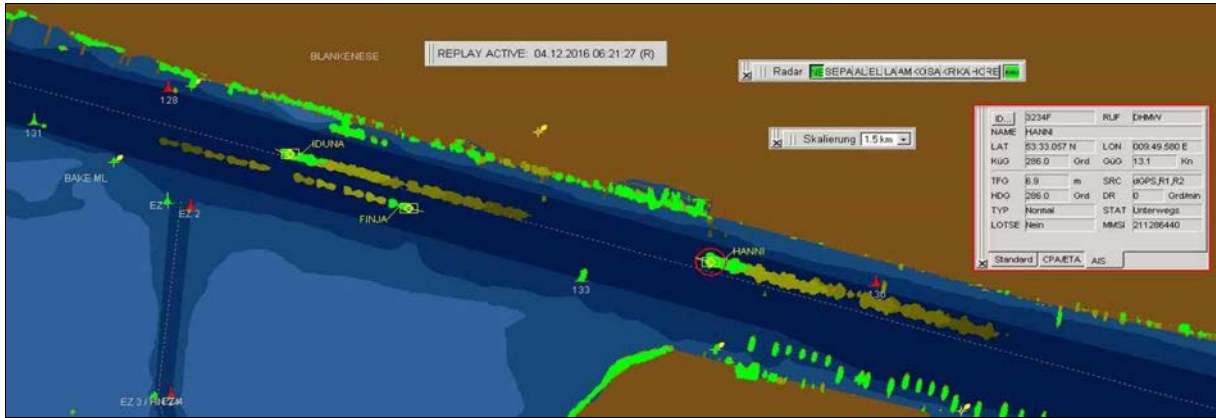
Abbildung 13: NZ Radar 06:21:27 Uhr, 1. Alarm, 13,1 kn
