**Bundesstelle für Seeunfalluntersuchung**  
**Federal Bureau of Maritime Casualty Investigation**  
Bundesoberbehörde im Geschäftsbereich des Bundesministeriums  
für Verkehr und digitale Infrastruktur

Untersuchungsbericht 289/17

**Weniger Schwerer Seeunfall**

**Kollision zwischen dem  
MS FINNSKY und dem  
Dampfeisbrecher STETTIN  
auf der Warnow  
am 12. August 2017**

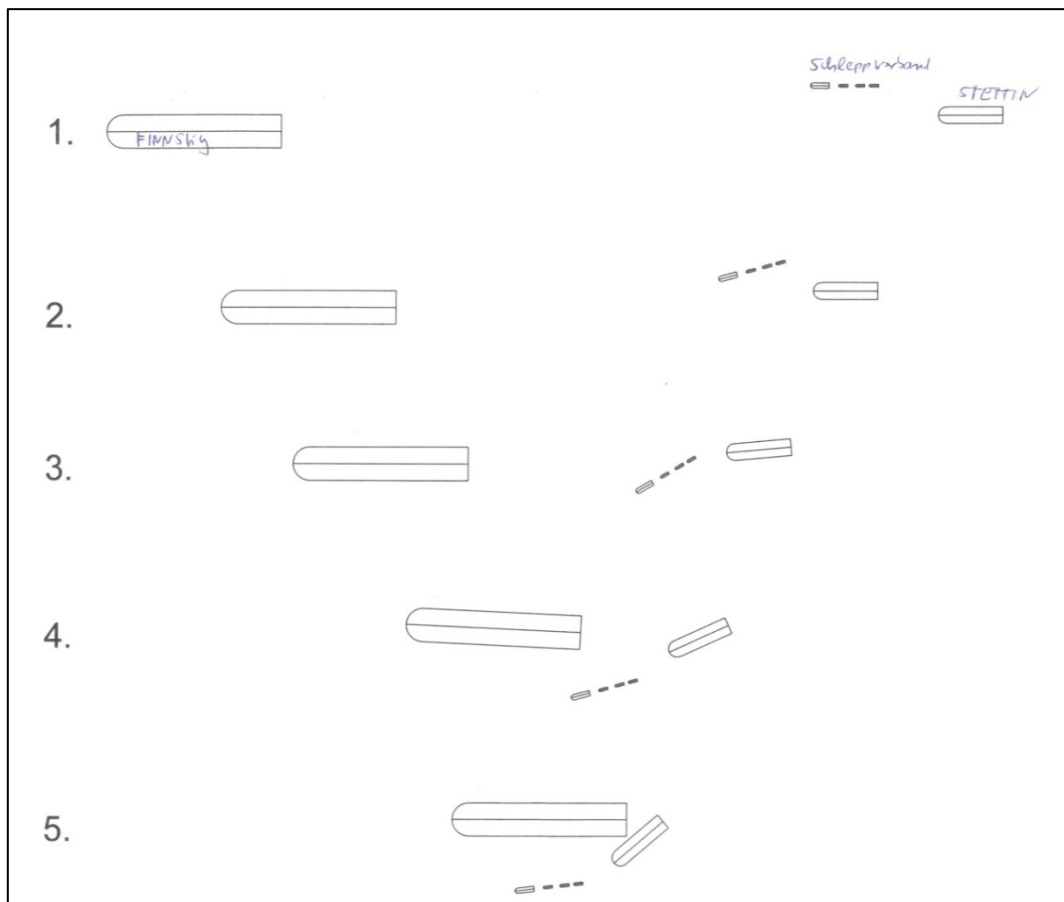
Abbildung 13: Skizze vom Verlauf der Kollision nach Zeugenaussage

1. *Dies ist die Ausgangssituation; die FINNSKY kommt mit Kurs S und die Stettin mit Kurs N. Beide Schiffe fahren aufeinander zu. Der Schleppverband der Kutter liegt leicht Steuerbord voraus und ist ein kleines bisschen langsamer als die STETTIN. Wir stehen zu diesem Zeitpunkt an Stb.-Seite in Höhe der Feuerlöschanschlüsse unterhalb des Oberdeckvorsprungs. Die FINNSKY habe ich zu diesem Zeitpunkt registriert, aber noch nicht weiter beachtet, da die Entfernung noch geschätzte 500 m betragen hatte.*
2. *In dieser Situation hat sich der Schleppverband entschlossen nach Bb. zu verholen, um die Fähre an Bb.- Seite zu passieren.*

3. *In dieser Situation befinden sich die Schiffe schon deutlich dichter beieinander. Ein Rudereinschlag ist jetzt zu spüren. Der Schleppverband ist an dieser Stelle aus dem Sichtfeld verschwunden.*
4. *In dieser Situation kommen beide Schiffe aufeinander zu. Ich hatte das Gefühl, als ob die FINNSKY jetzt schneller fuhr als vorher und das Heck nach Backbord driftete. Auf der STETTIN war jetzt die harte Ruderlage zu spüren. Für mich war an dieser Stelle klar, dass die Kollision unausweichlich ist und wir haben uns zügig in Richtung Heck an Bb.- Seite bewegt, um aus dem Gefahrenbereich zu gelangen.*
5. *In dieser Situation ist die Kollision dargestellt. Diese haben wir vom Achterschiff aus erlebt.*

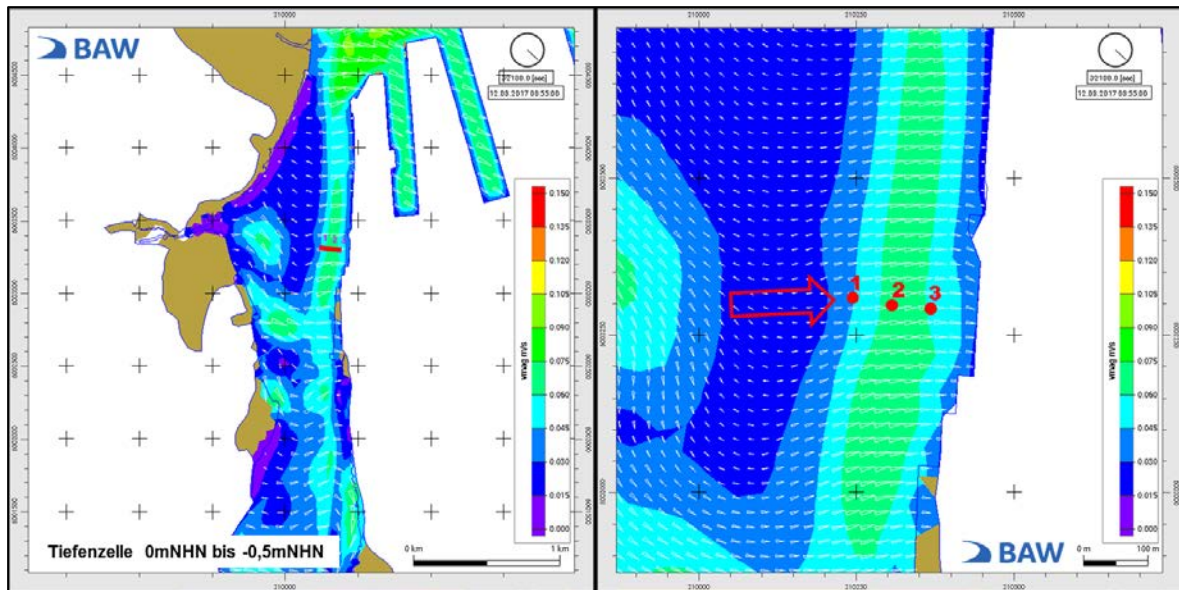
Abbildung 40: Strömungsdaten Oberfläche

Die in Abb. 40 berechneten oberflächennahen Strömungsgeschwindigkeiten in den Tiefenzellen Oberfläche bis -0,5 mNHN weisen über eine Wassertiefe von ca. 0,7 m auf eine östliche Strömungsrichtung (ESE bis E) hin, die durch den WNW- Wind mit etwa 8 m/s angeregt und durch lokale Effekte der Bathymetrie beeinflusst wurde. Die Strömungsrichtung am Unfallort wurde zusätzlich zu den flächenbezogenen weißen Pfeilen durch eine farblich hervorgehobene, optisch gemittelte Strömungsrichtung etwa an der Pos1 verdeutlicht.

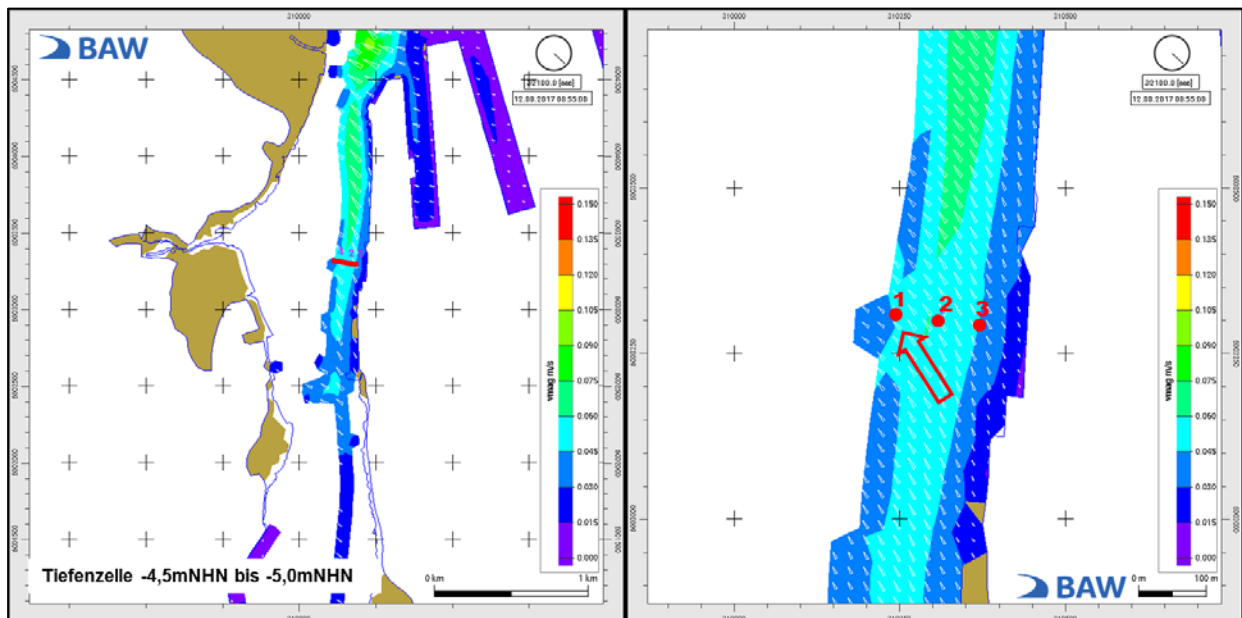
Abbildung 41: Strömungsdaten tiefe Fahrrinne

Die flächenbezogenen berechneten Strömungsverhältnisse in der tieferen Fahrrinne -4,5 mNHN bis -5,0 mNHN; (Abb. 41) liegen am Unfallort vom Betrag her mit ca.  $v=0,05$  m/s niedriger als die Oberflächenströmung nach Abb. 40, allerdings mit einer fast entgegengesetzten Strömungsrichtung zu den windgetriebenen

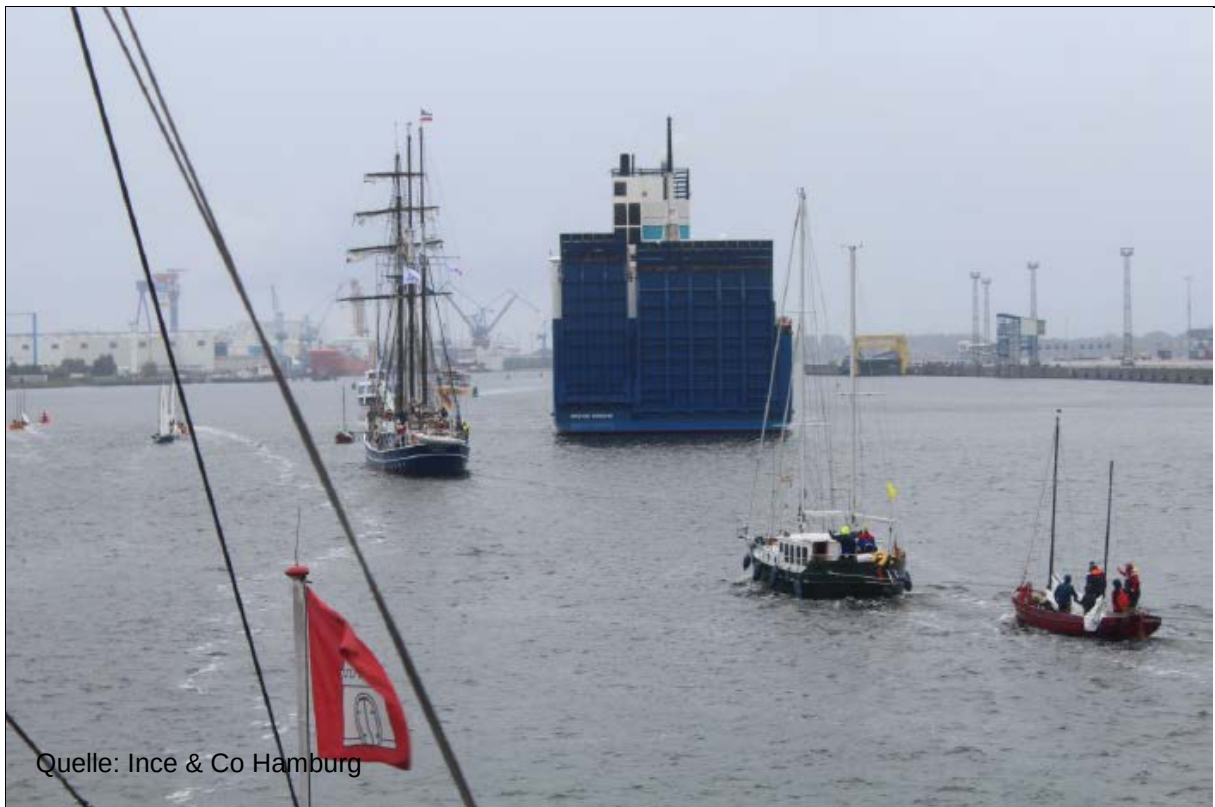
Abbildung 44: Graphik 2: Aufnahme von der Brücke der STETTIN

14. Die Aufnahme erfolgte von der Brücke der STETTIN. Sie zeigt (neben weiteren Fahrzeugen) im Besonderen einen Schleppverband an Steuerbord. Dieser kreuzt die STETTIN von Steuerbord nach Backbord. Es ist offensichtlich, dass die STETTIN zu diesem Zeitpunkt unmöglich nach Steuerbord drehen konnte.

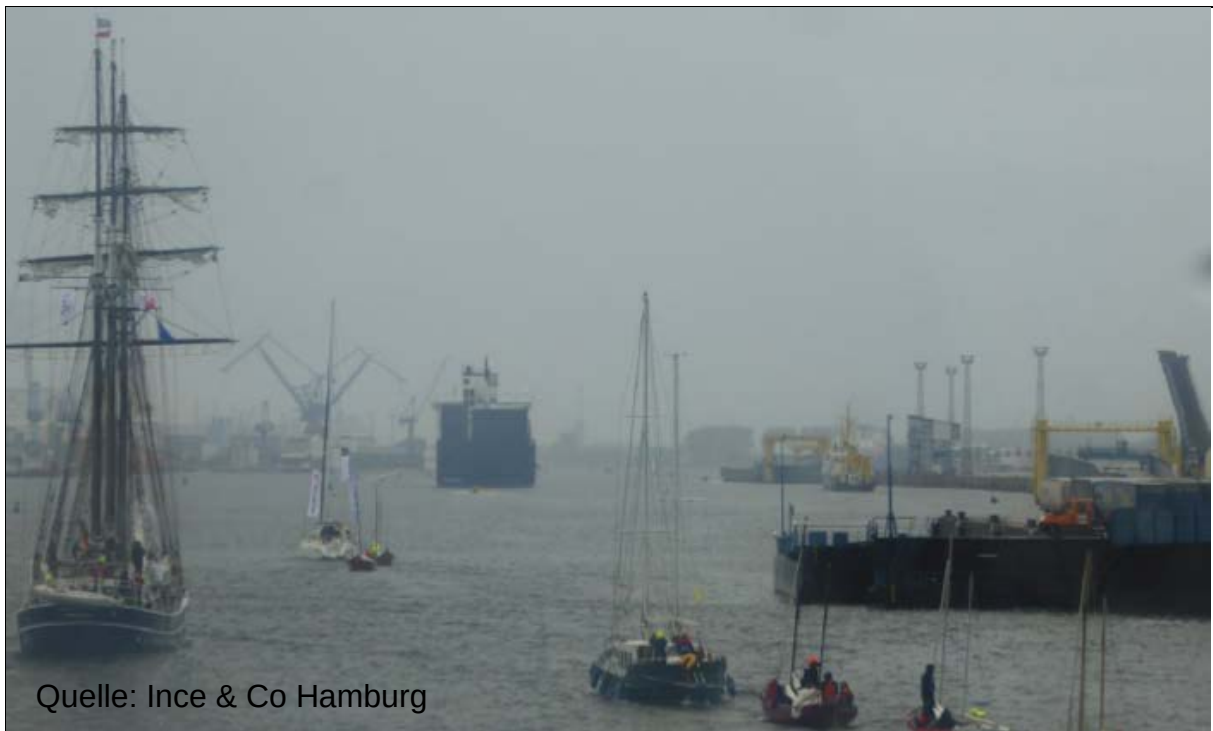
Abbildung 45: Graphik 3: Aufnahme von der Brücke der STETTIN

15. Graphik 3 zeigt eine weitere Aufnahme. Diese ist ein paar Minuten zuvor ebenfalls von der Brücke der STETTIN aufgenommen worden.
16. Sie lässt steuerbordseitig der STETTIN zwei relevante Einzelheiten erkennen. Zunächst ist darin eines der RoRo-Terminals abgebildet. Dieses ragt nach Westen in die Unterwarnow hinein. Es ist offensichtlich, dass die STETTIN vor Passieren dieses Terminals unmöglich nach Steuerbord gehen konnte. Ferner zeigt Graphik 3 den schon in Graphik 2 abgebildeten Schleppzug. Dieser steht bereits zu diesem Zeitpunkt an Steuerbord vor dem Bug der STETTIN. Die Zusammenschau der Graphiken 2 und 3 lässt mithin deutlich erkennen, dass dieser Schleppzug während der gesamten Annäherungsphase steuerbordseitig eben vorlich der STETTIN fuhr. Wegen dieses Schleppzuges und wegen des in die Unterwarnow hineinragenden RoRo-Terminals war es der STETTIN folglich zu keinem Zeitpunkt möglich, der FINNSKY nach Steuerbord auszuweichen.

17. Weiterhin lohnt in dieser Aufnahme ein genauer Blick auf die FINNSKY. Ihr Kurs (im Besonderen im Verhältnis zum grünen Tonnenstrich) zeigt deutlich, dass die FINNSKY bereits zu diesem Zeitpunkt nach Osten traversiert.

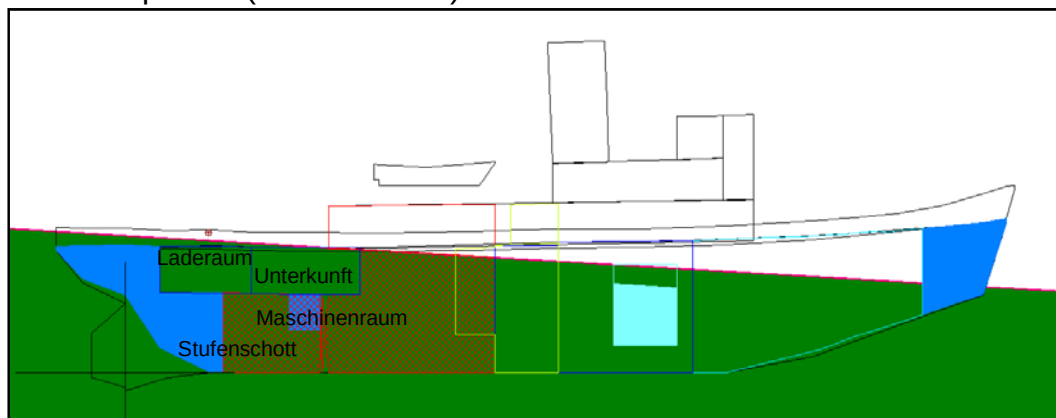
Abbildung 47: Ladefall 1 Leckrechnung

Ladefall 1 : Flutung des Maschinenraums sowie des Unterkunfts- oder Laderaums unter dem Hauptdeck (Schottendeck).

Anmerkung: der tiefst mögliche Flutungspunkt für die hintere Abteilung Laderaum liegt oberhalb der Tieftauchwasserlinie mit dem gefluteten Maschinenraum.

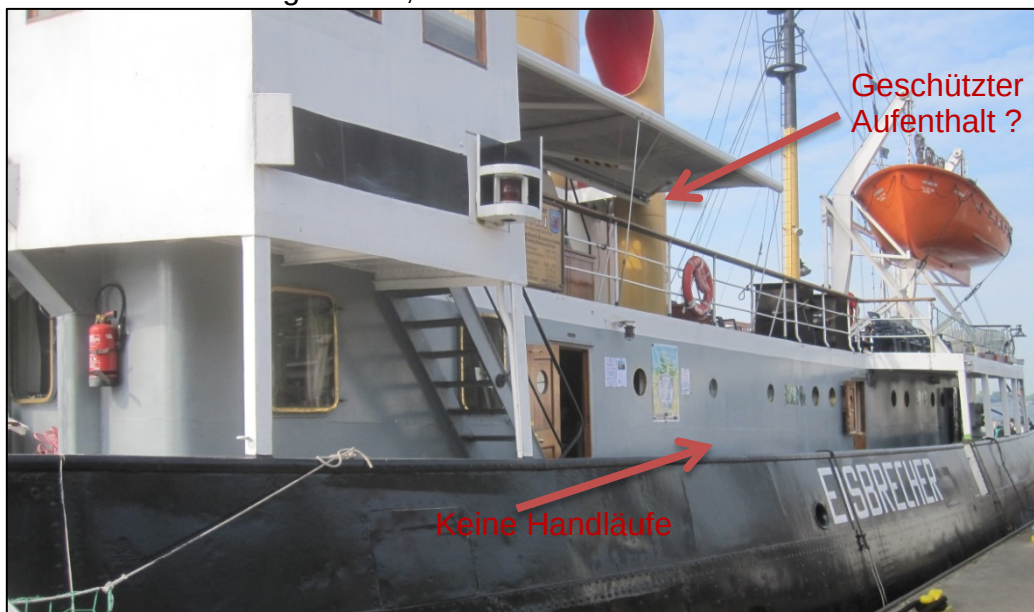
Abbildung 49: Geschützter Aufenthalt und Handläufe?

In den zusätzlichen Genehmigungen zu den Sicherheitszeugnissen für Traditionsschiffe steht folgende Bedingung: „*Es befindet sich unter Deck für jede Person ein geschützter Aufenthalt.*“ Laut Stellungnahme der BG Verkehr wird dieser geschützte Aufenthalt mit seinen Aufenthaltsbereichen nach der fachlichen Einschätzung des BG-Besichtigers an Bord definiert, jedoch nicht dokumentiert. Der für die STETTIN tätige Sachverständige kommt in seinen Berechnungen (Anlage 9.3) auf insgesamt 1224 Personen (BG Verkehr auf 225 Personen), für die ein geschützter Aufenthalt vorhanden ist. Bei diesen Berechnungen wird vom Sachverständigen z.B. der Bereich auf dem Bootsdeck unter der Markise als geschützter Aufenthalt angesehen, obwohl dieser Bereich nicht unter Deck ist.

Es scheint dringend erforderlich zu sein, dass die BG Verkehr genau definiert und spezifiziert was geschützter Aufenthalt/geschützter Raum bedeutet und wie der Sachverständige Hatecke vorschlägt, dass diese Räume im Notfallplan erfasst werden.
