Untersuchungsbericht 36/14

Schwerer Seeunfall

**Kollision der WES JANINE mit der STENBERG
auf der Nordwest-Reede vor Brunsbüttel am
16. Januar 2014**

26. Mai 2016

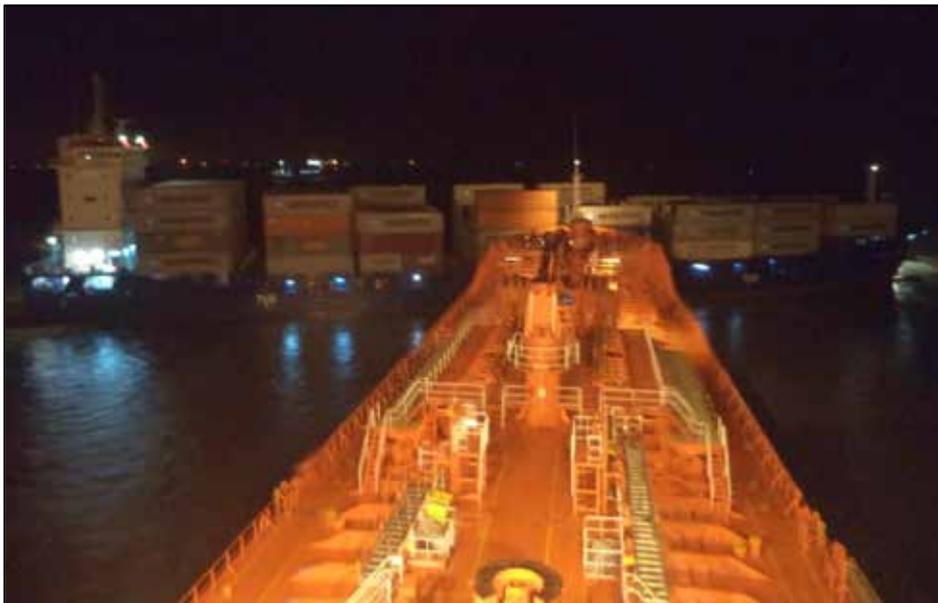
Abbildung 4: Kollision WES JANINE mit STENBERG um 06:04 Uhr

Da das Heck der WES JANINE durch die Ankerkette der STENBERG „festgehalten“ wurde, gelang es dem Schlepper nicht, die WES JANINE gegen den Strom zu halten. Beide Schiffe kollidierten um 06:04 Uhr. Als Ergebnis der Diskussion

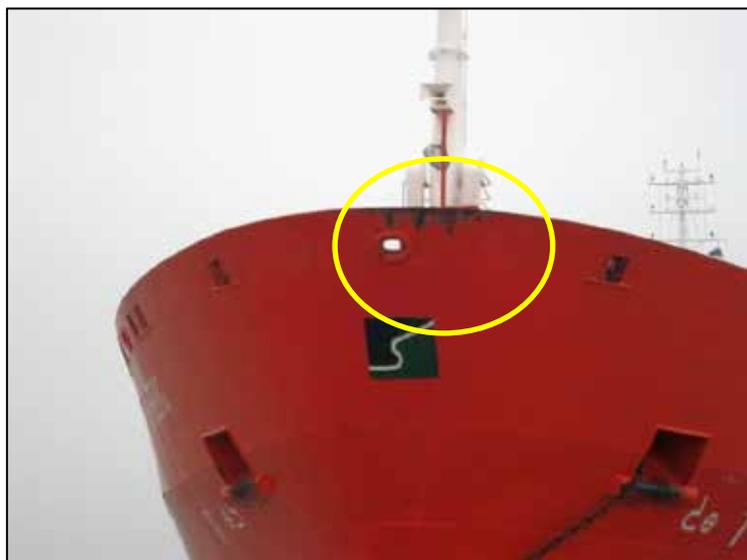
Abbildung 5: STENBERG - geringer Schaden am Bug

In Folge der Kollision kam es zu Farbabrieb am Bug der STENBERG (Abbildung 5). An Bord der WES JANINE wurden drei Container eingedrückt (Abbildung 6) und der Rumpf wurde durch den Wulstbug der STENBERG eingebeult.

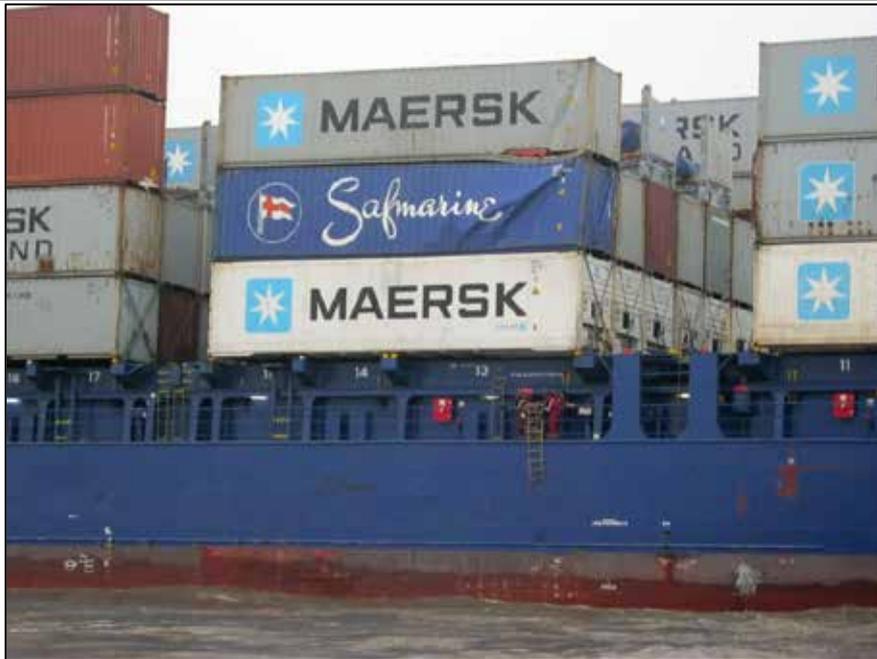
Abbildung 6: WES JANINE – drei beschädigte Container

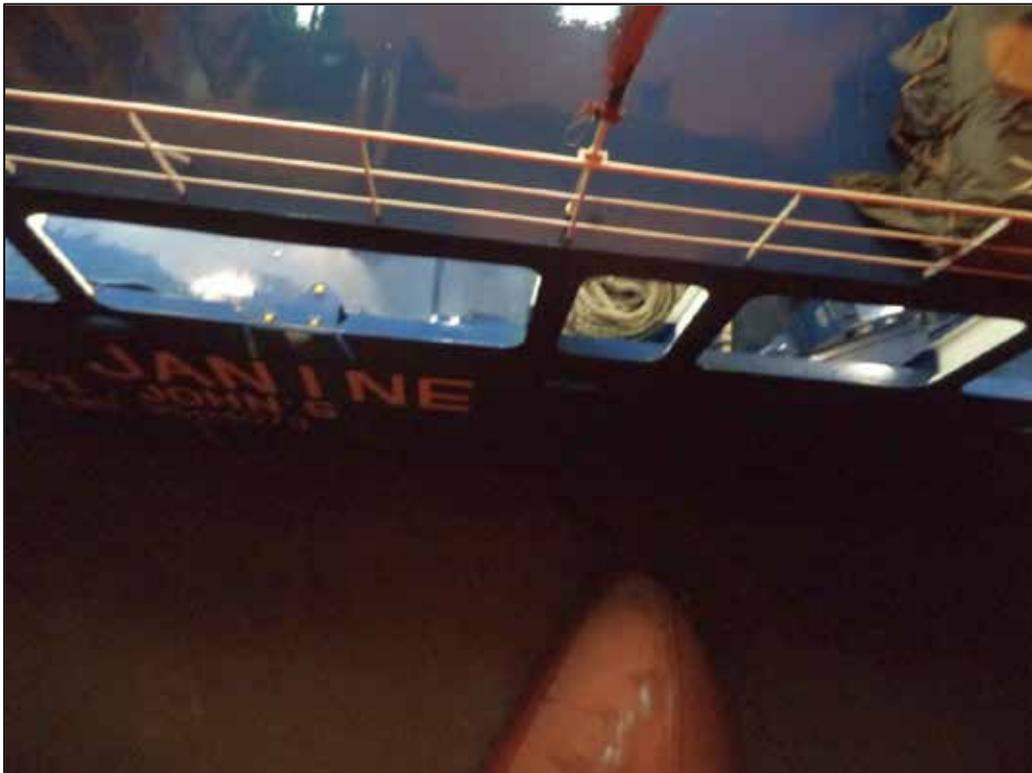
Um 05:27 Uhr bemerkte der Wachoffizier der STENBERG die Annäherung der WES JANINE. Er informierte unverzüglich den Kapitän und den auf dem Brückensofa ruhenden Lotsen sowie den Wachingenieur. Der Abstand zwischen beiden Schiffen wurde zu diesem Zeitpunkt mit 50 Meter eingeschätzt. Wenig später näherte sich das Heck der WES JANINE bis auf 2 Meter an.

Abbildung 7: Annäherung der WES JANINE an die STENBERG

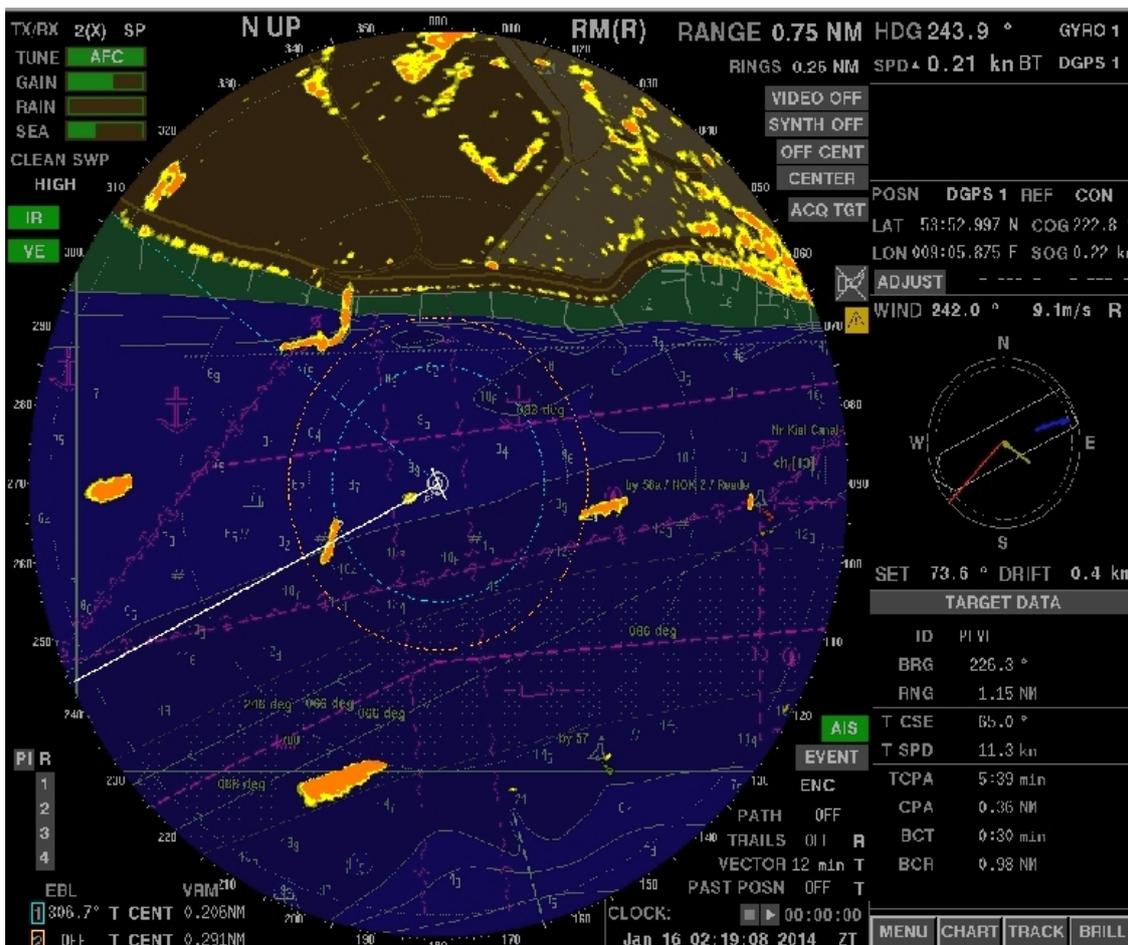
Bei der Annäherung an die Reede schlug der Lotse der WES JANINE der Schiffsführung zwei alternative Ankerpositionen vor. Den Untersuchern ist nicht bekannt, auf welche Position sich der Alternativvorschlag bezog. Für die Annäherung waren die Radargeräte auf den Bereich 1,5 sm bzw. 0,75 sm geschaltet. Beim Befahren der Reede waren dann beide Radargeräte in den 0,75 sm-Bereich geschaltet. Beide Geräte arbeiteten in der Betriebsart Nord stabilisiert, relative Bewegung, zentrierte Darstellung. Beide Radargeräte unterstützten die Navigation, da auf ihren Anzeigen Tiefenangaben, Reedegrenzen und andere Informationen eingeblendet waren. Radar 2 stellte darüber hinaus die Tiefenlinien mehrfarbig dar. Nachdem das Ankermanöver abgeschlossen war, wurden die veränderlichen Entfernungsmessringe (VRM) und die elektronische Peillinie (EBL) des Radargerätes 2 entsprechend eingestellt, um sie für die Kontrolle der Position bzw. der Abstände zu den benachbarten Ankerliegern zu nutzen (Abbildung 10). Der Abstand zur STENBERG betrug dabei 0,206 sm, der Abstand zur RIJNBORG 0,291 sm. Die elektronische Peillinie war auf die westliche Ecke des Fähranlegers gelegt worden (Radarpeilung 306,7°). Am Radargerät 1 wurden keine entsprechenden Einstellungen vorgenommen.

Abbildung 10: WES JANINE – Radar 2, Radarbild 02:19 Uhr²

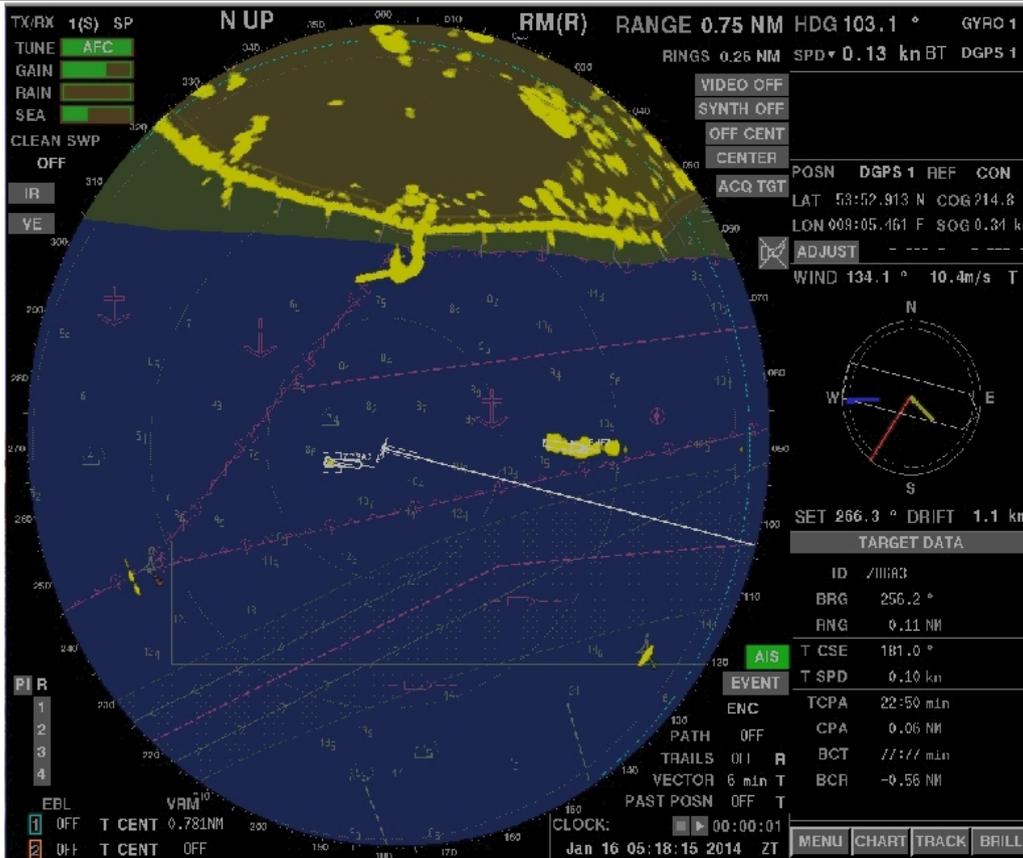
Abbildung 16: WES JANINE – Radar 1, Radarbild 05:18 Uhr

Um 05:18 Uhr telefonierte der Wachoffizier der WES JANINE mit dem Lotsen und bat ihn, auf die Brücke zu kommen (Abbildung 16). Die Entfernung zwischen den Schiffen³ betrug zu diesem Zeitpunkt ca. 80 Meter. Beim Eintreffen des Lotsen um 05:19:30 Uhr fragte der Wachoffizier, ob er die Maschine starten solle. Der Lotse bejahte dies. Dann holte sich der Lotse aus den Anzeigen die Information, welchem Schiff sie sich gerade näherten. Wenig später erreichte der Kapitän die Brücke. Ab 05:26 Uhr (Abbildung 17) forderte der Lotse das Hieven des Ankers. Zuvor hatte er auf das Starten der Maschine gewartet. Um 05:26:50 Uhr fragte der Lotse der STENBERG über UKW, ob an Bord der WES JANINE bereits die dichte Annäherung aneinander bemerkt worden sei. Das wurde durch den Lotsen der WES JANINE bestätigt. Zuvor hatte es keine Kommunikation zwischen beiden Schiffen gegeben.

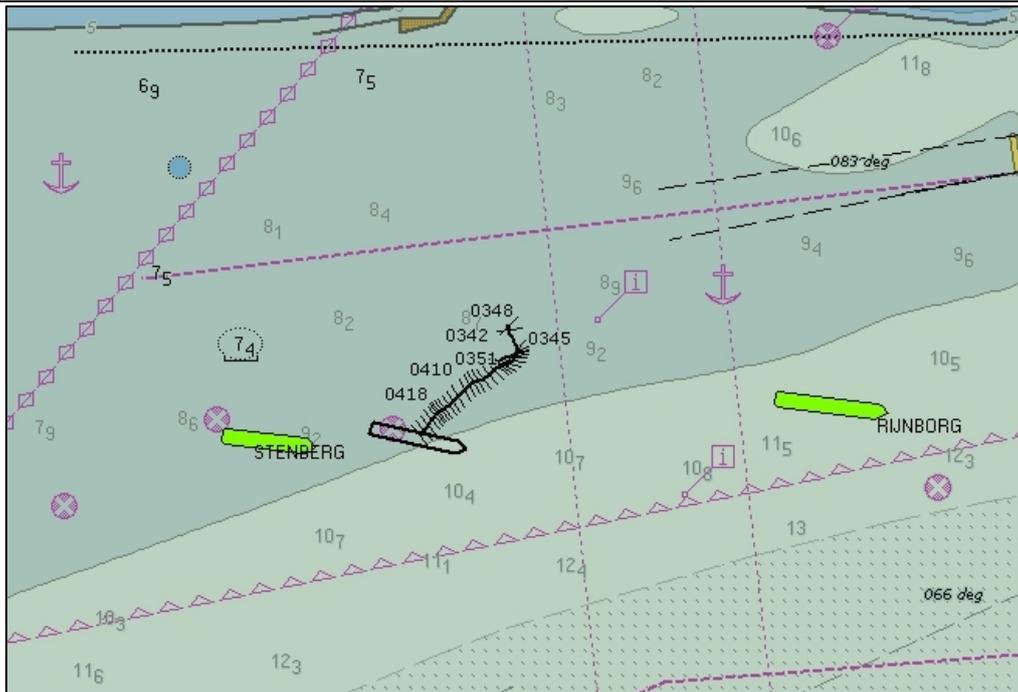
Die WES JANINE fing gegen 04:50 Uhr an zu drift. Das war neben der Veränderung der Lage der Entfernungsmessringe zu den Referenzobjekten auch an der Zunahme der Geschwindigkeit in der Radaranzeige ersichtlich. Auch der eingblendete Bewegungsvektor zeigte beständig in die Richtung der STENBERG. Um 05:02 Uhr nahm der Wachoffizier offensichtlich eine Veränderung der Ankerposition wahr. Das führte dazu, dass er im Radargerät 1 die STENBERG als ein zu verfolgendes Radarecho auswählte (Abbildung 13). Weitere Maßnahmen erfolgten zunächst anscheinend nicht, obwohl die Geschwindigkeit (Driftgeschwindigkeit) des eigenen Schiffes noch zunahm und der Abstand zur STENBERG, der im Radargerät 1 als digitaler Wert angezeigt wurde, abnahm.

Abbildung 18: Driftweg der WES JANINE bis 05:20 Uhr

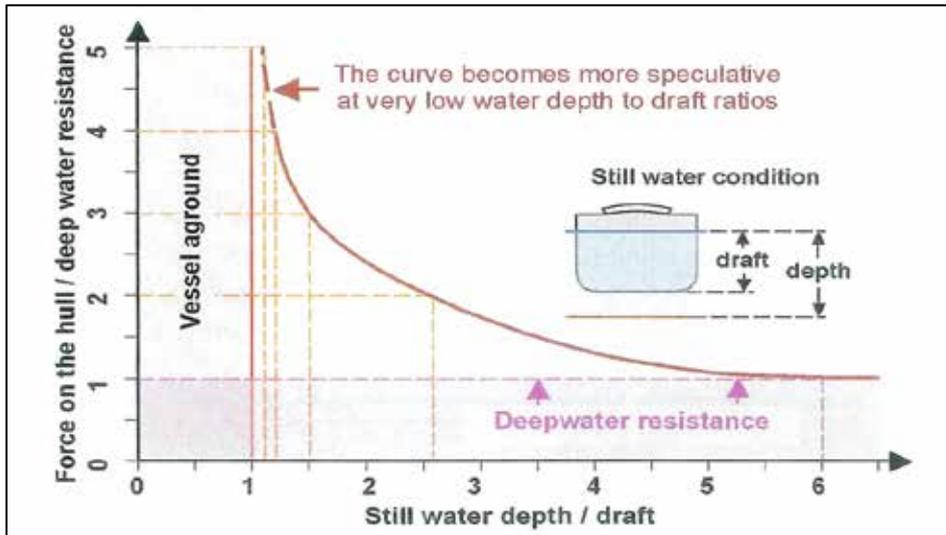
Diagramm 1: Kräfte am Schiff in Abhängigkeit von Tiefgang und Wassertiefe

Bei der Anwendung des Diagramms auf den vorliegenden Fall ergeben sich die folgenden Werte: Zum Zeitpunkt des Anlaufens der Reede betrug der Wasserstand 12,3 m (Pkt. 3.2.4). Der mittlere Tiefgang des Schiffes belief sich auf 7,75 m. Daraus ergibt sich ein Verhältnis von Wassertiefe zu Tiefgang von rund 1,6. Aus dem Diagramm lässt sich damit ablesen, dass der Wert für die auf den Rumpf wirkende Kraft um das 2,9-fache gegenüber der Tiefwassersituation zunimmt.
