Untersuchungsbericht 330/13

**Schwerer Seeunfall**

**Kollision zwischen TMS CORAL IVORY und  
MS SIDERFLY am 28. Oktober 2013 im  
Nord-Ostsee-Kanal**

15. März 2016

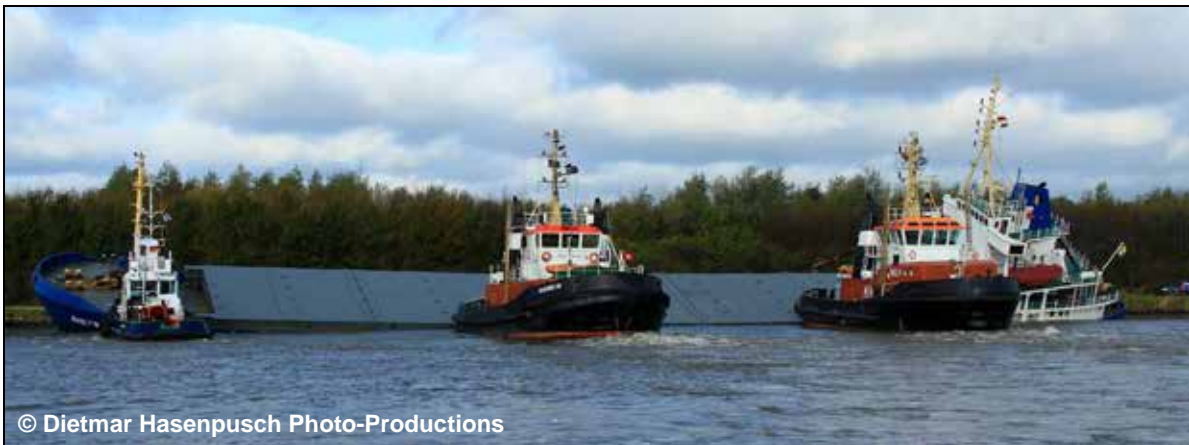
In den folgenden Stunden und Tagen gelang es mit großem see- und insbesondere landseitigem technischen Aufwand, den Havaristen zunächst an der nördlichen Kanalböschung zu stabilisieren und anschließend provisorisch schwimmfähig zu machen (vgl. **Abb. 4 f.**).

© Dietmar Hasenpusch Photo-Productions  
**Abbildung 4: Stabilisierung der SIDERFLY an der Kanalböschung**

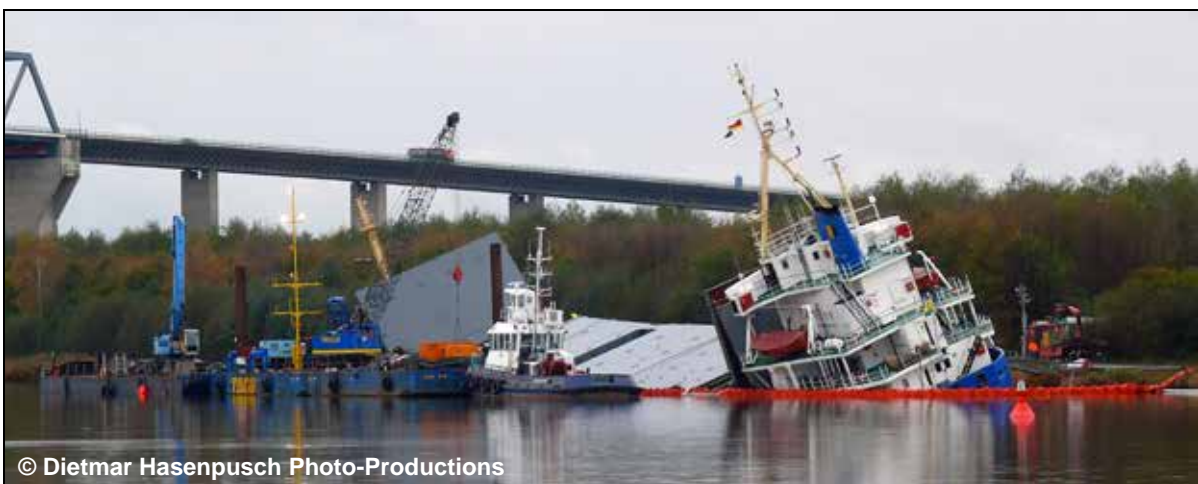
© Dietmar Hasenpusch Photo-Productions  
**Abbildung 5: Leichtern der SIDERFLY**

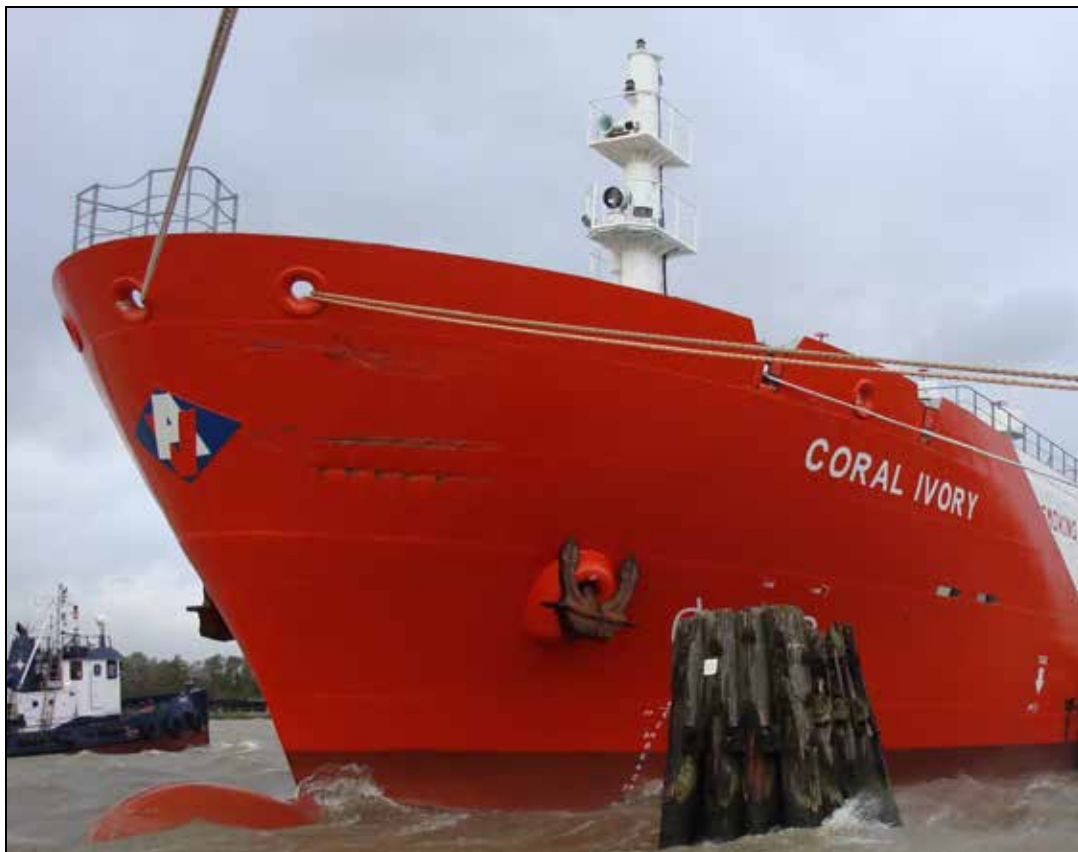
Abbildung 6: Beschädigung Vorstevens CORAL IVORY

Die CORAL IVORY wurde bei der Kollision mit der SIDERFLY im Bereich der Backbordseite des Vorstevens oberhalb der Wasserlinie leicht beschädigt (**Abb. 6 f.**). Darüber hinaus wurde lediglich der eisverstärkte Bugwulst des Schiffes ebenfalls nur moderat deformiert (**Abb. 8**).

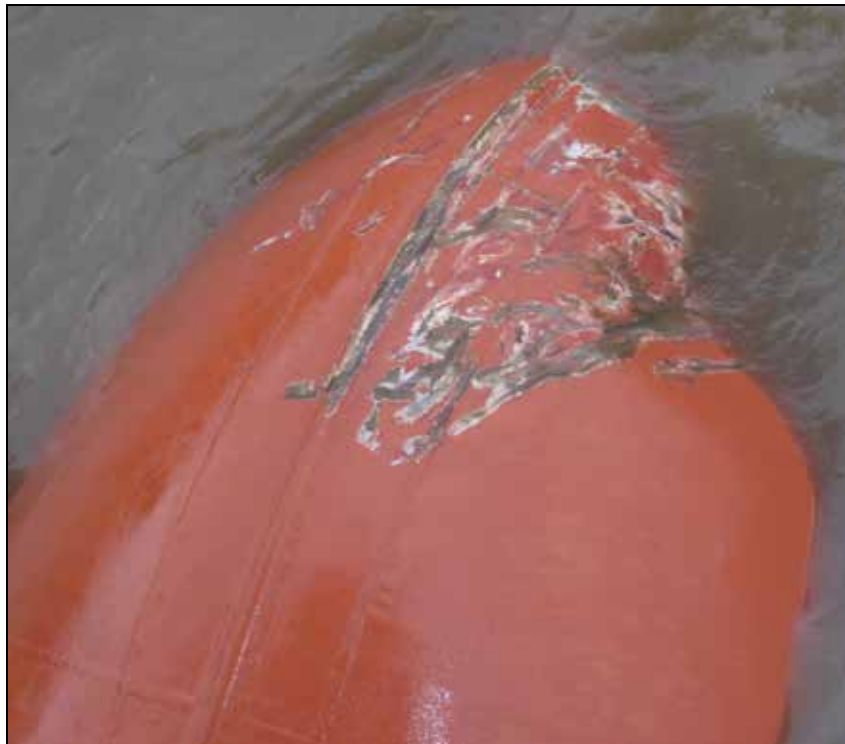
**Abbildung 8 Beschädigung Bugwulst CORAL IVORY**

Die auf Grund der Eisklasse hohe Festigkeit des Bugwulstes der CORAL IVORY hat zu dem großen Ausmaß der backbordseitigen Außenhautbeschädigung der SIDERFLY beigetragen.

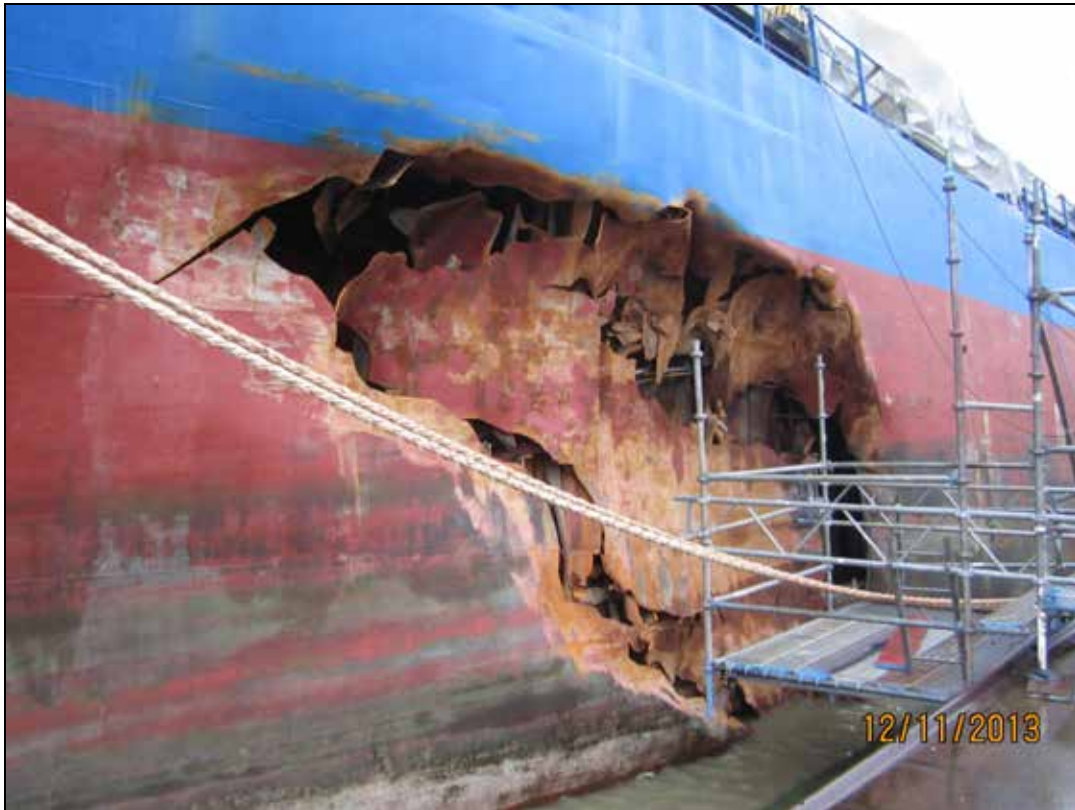
100 bis 105 massiv aufgerissen. Dabei entstand ein Loch im Schiffsrumpf mit einer Länge von ca. 6 Metern und einer Höhe von ca. 4,5 Metern (**Abb. 9**).

**Abbildung 9: Loch im Schiffsrumpf der SIDERFLY (Backbordseite)**

Zwangsläufig kam es zu Wassereintritt in mehrere Ballasttanks, einen Leer- bzw. Zwischenraum (Void Space) und auch zu einem Wassereintritt in den Laderaum 1 des über insgesamt nur zwei Laderäume verfügenden Schiffes. Die SIDERFLY bekam sehr schnell Schlagseite nach Backbord und konnte nur mit Schleppereinsatz vor dem Sinken bewahrt werden.

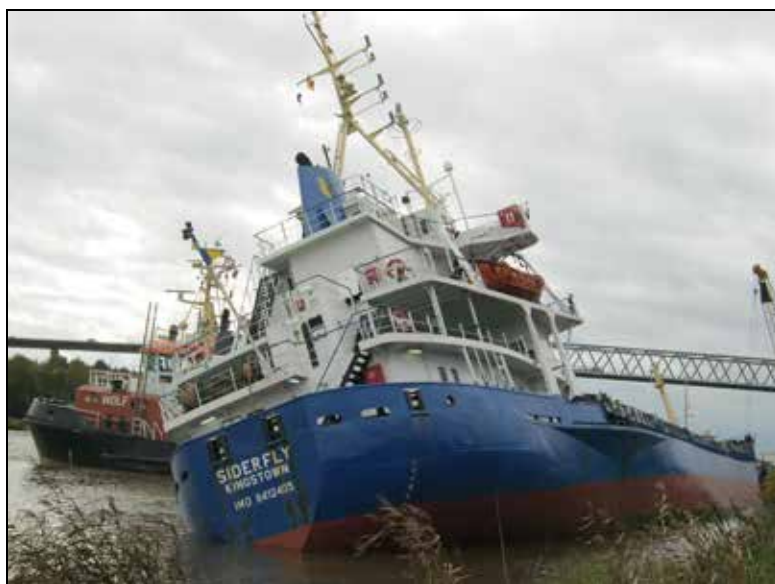
**Abbildung 10: MS SIDERFLY mit Schlagseite nach Backbord**

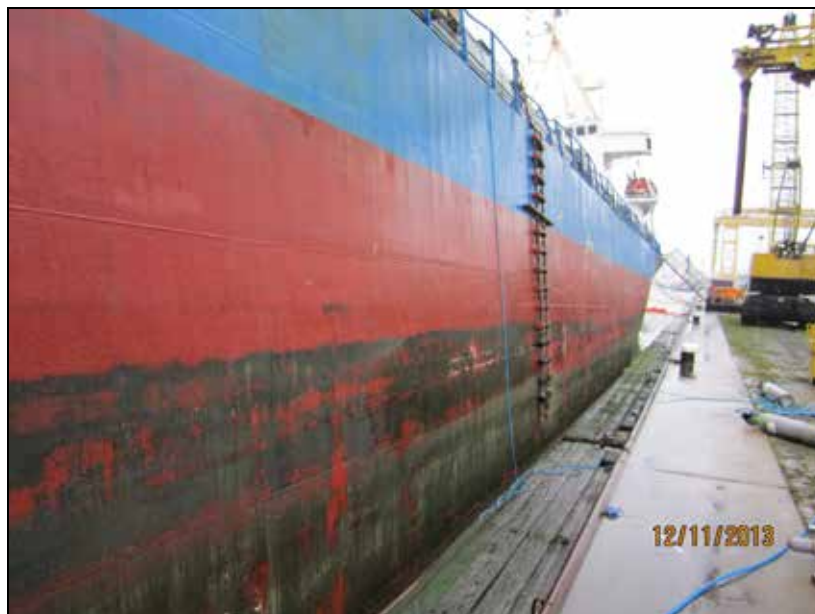
Soweit im Rahmen der Besichtigung erkennbar, befand sich der obere Bereich der Außenhaut auf der Backbordseite des Schiffes in einem intakten Zustand (vgl. **Abb. 42**).

**Abbildung 42: Außenhaut SIDERFLY (Backbordseite)**

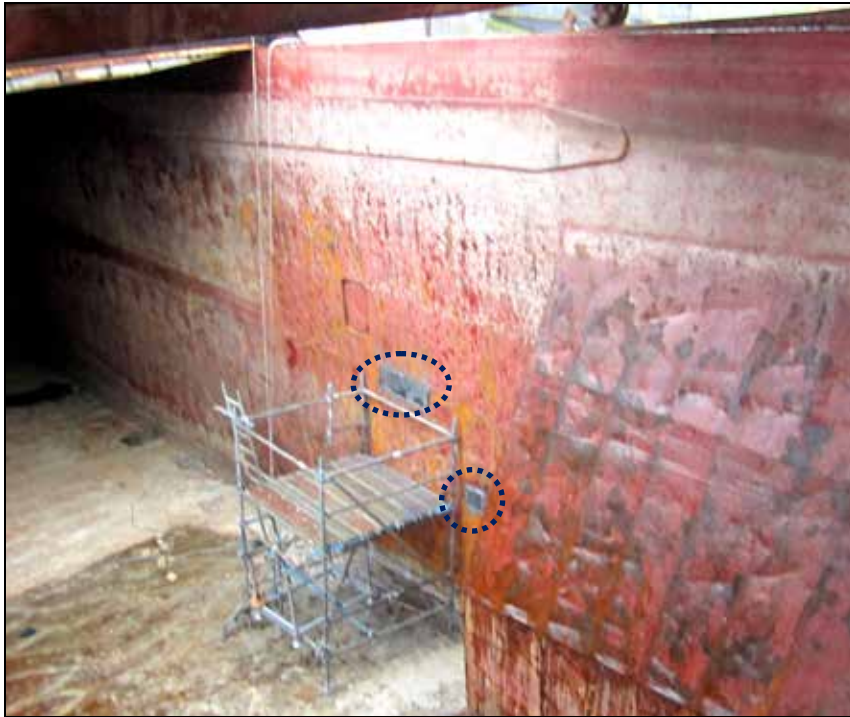
Die Backbordseitenwand des Laderaums Nr. 1 zwischen den vorgenannten Ballasttanks und dem Void Space war durch die eingedrungene Stahlträgerkonstruktion der backbordseitigen Außenhaut aufgerissen.

Im Laderaum Nr. 1 wurden vier zwischenzeitlich reparierte Löcher in dessen Backbordseitenwand gefunden. Zum Zeitpunkt der Besichtigung waren diese bereits verschlossen, d. h. unter Zuhilfenahme von Stahlplatten zugeschweißt gewesen (vgl. exemplarisch **Abb. 43**).

**Abbildung 43: Löcher in der Laderaumwand (Laderaum 1, Backbordseite)<sup>30</sup>**

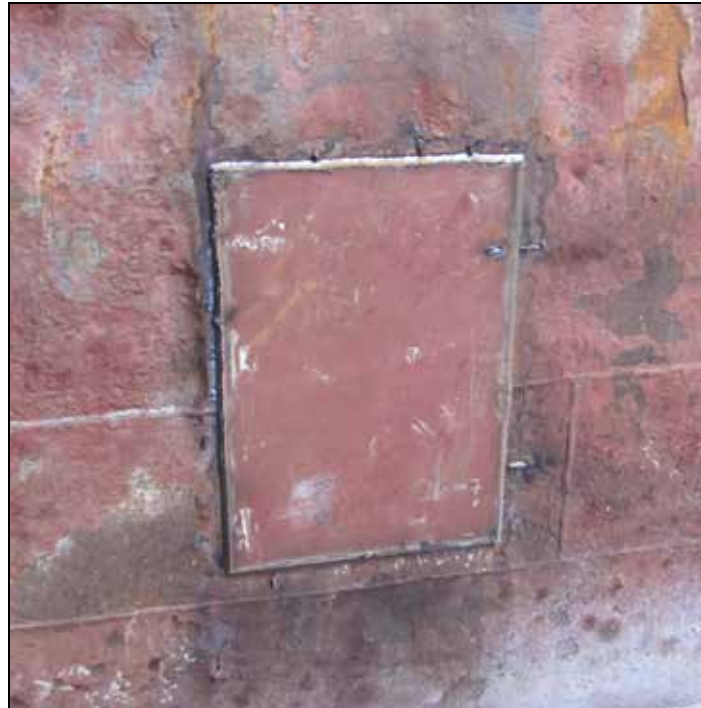
Die Mannlochdeckel in der Schottwand zwischen Laderaum 1 und dem Void Space waren ebenfalls mit Hilfe darüber geschweißter Stahlplatten verschlossen (vgl. exemplarisch **Abb. 44**). Nach Aussage des *Salvage Masters* wurden die Mannlochdeckel auf der Backbordseite in einem geringfügig undichten Zustand vorgefunden. Auf Grund der daraus resultierenden leichten Leckagen habe man die

*Stahlplatten als Vorsichtsmaßnahme über die Mannlochdeckel geschweißt. Im Vergleich zu den kollisionsbedingten Löchern in der Laderaumwand seien die durch die undichten Mannlochdeckel verursachten Leckagen jedoch unbedeutend gewesen.*

**Abbildung 44: Abdichtung eines Mannlochdeckels mittels darüber geschweißter Stahlplatte**

*Nach Auffassung des von der BSU beauftragten Sachverständigen gibt es keine Anzeichen dafür, dass die Verschlüsse der Mannlöcher zwischen der Laderaumwand und dem Void Space unterhalb des Ballasttanks Nr. 8 vor dem Unfall mangelhaft gewesen sind. Die leichten Leckagen könnten durch die starken Kräfte, die im Zuge der Kollision auf die Laderaumwand und die Mannlochdeckel einwirkten, entstanden sein.*<sup>31</sup>

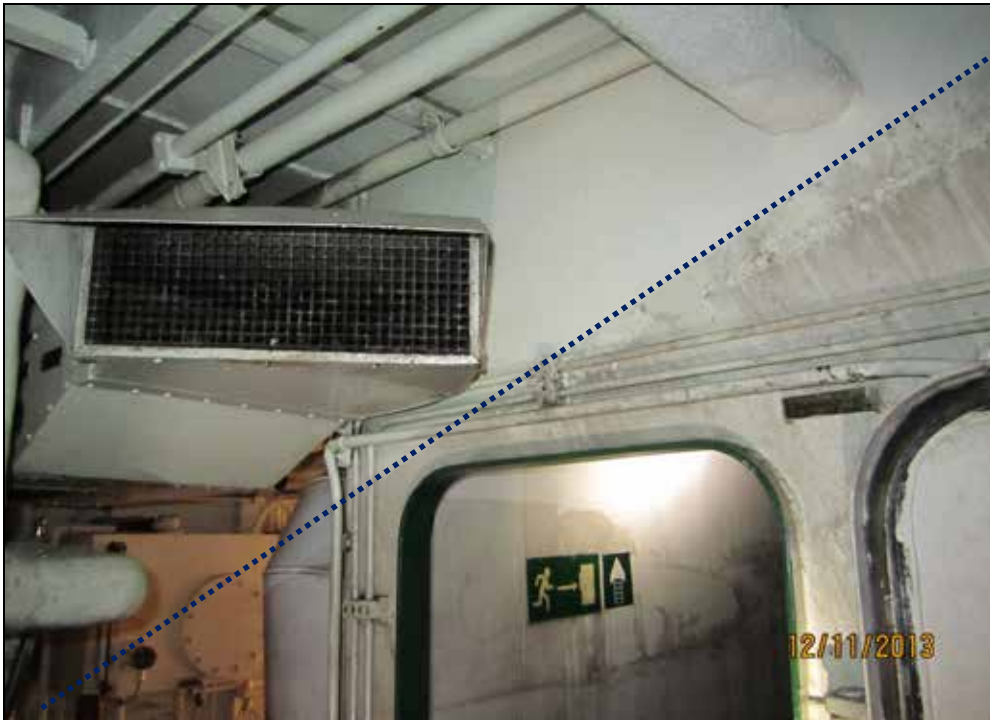
*Während der Inspektion des Maschinenraums wurden ebenfalls keine technischen Mängel gefunden. Rückständen eines Öl-Wasser-Gemisches an den Maschinenraumwänden ließen erkennen, dass nur die Backbordseite des Maschinenraums im Verlauf des Unfalls bzw. während der Bergung bis zur Decke des Hauptdecks geflutet gewesen war (vgl. **Abb. 45**).*

**Abbildung 45: Nachweis der nach Backbord hin zunehmenden Flutung des Maschinenraums**

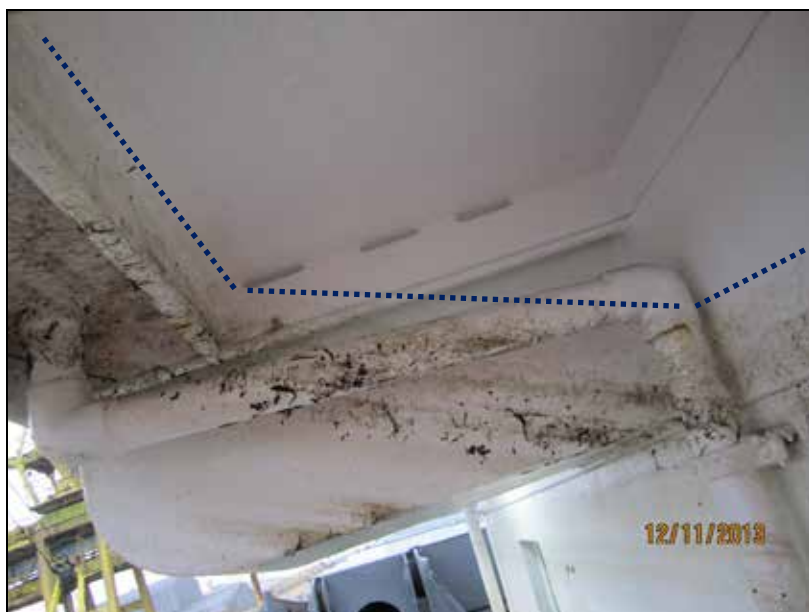
*Im achteren Bereich der Aufbauten wurden deutliche Hinweise auf den maximalen Wassereinbruch während des Unfalls bzw. im Rahmen der Bergung gefunden (vgl. **Abb. 46**). Die Rückstände des mit Öl kontaminierten Wassers lassen die Schlussfolgerung zu, dass die maximale Schlagseite des Schiffes  $22^\circ$  betrug. Während der Bergung erreichte der Wasserstand an der Backbordseite des Schiffes eine Höhe, die es höchstwahrscheinlich erlaubte, dass Wasser aus dem Kanal über die Außentüren des Hauptdecks zum Unterkunftsbereich in den Maschinenraum eindringen konnte.*

**Abbildung 46: Grenze des maximalen Eintauchens der Backbordseite der SIDERFLY**
