**Bundesstelle für Seeunfalluntersuchung**  
**Federal Bureau of Maritime Casualty Investigation**  
Bundesoberbehörde im Geschäftsbereich des Bundesministeriums  
für Verkehr und digitale Infrastruktur

Untersuchungsbericht 198/15

## **Schwerer Seeunfall**

**Chemische Reaktion in der Düngemittelladung  
an Bord der PURPLE BEACH  
auf der Tiefwasserreederei der Deutschen Bucht  
am 25. Mai 2015**

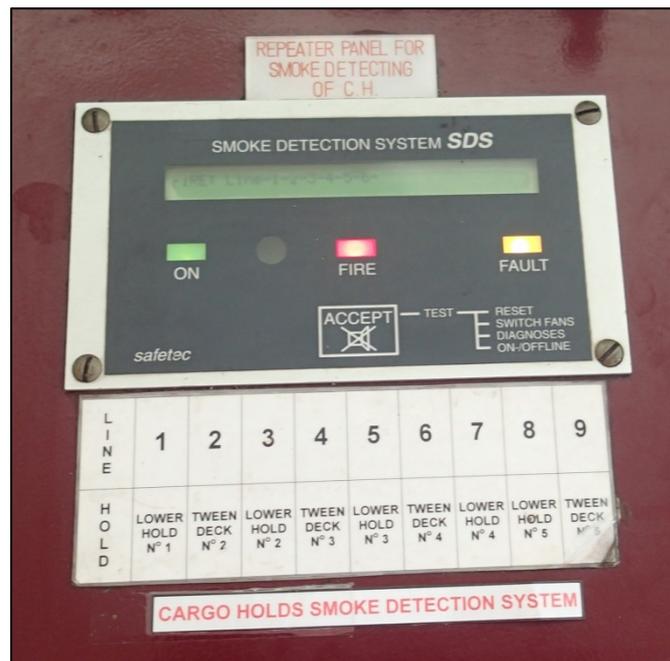
Auf der Brücke wurde die Anzeige der Absaugrauchmeldeanlage überprüft. Diese zeigte einen Fehler an. Entsprechend der vorgefundenen Beschriftungen neben dem Display der Anlage bezog sich diese Meldelinie auf den Unterraum des Laderaums 3 (Abbildung 9).

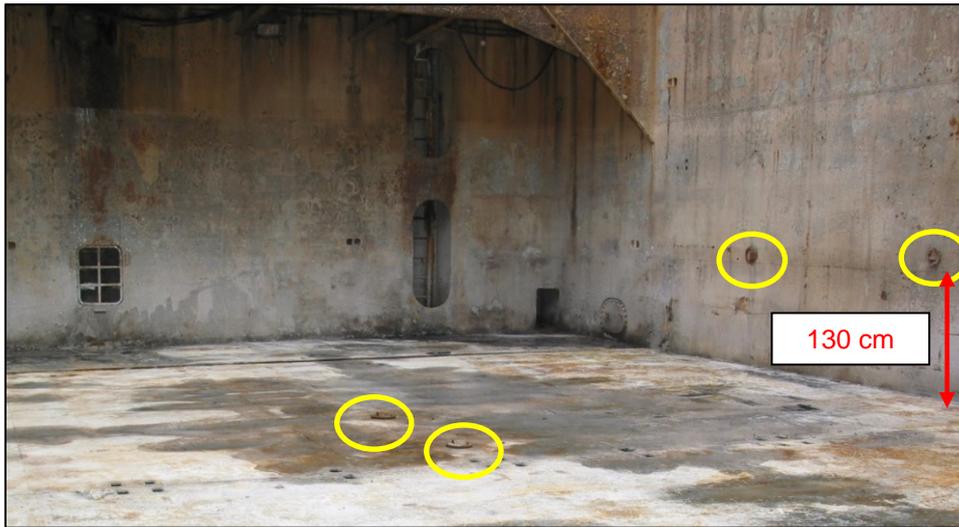
Im Zwischendeck von Laderaum 3 wurden die dort angebrachten D-Ringe besichtigt. Dabei wurde festgestellt, dass einige eine geringere Abmessung der Schelle hatten. Die Schelle hatte hier eine Länge von 10 cm statt der sonst vorgefundenen 12 cm. Zwei dieser D-Ringe waren auf dem achteren Pontonlukendeckel aufgebracht worden. Zwei weitere befanden sich an der äußeren Seitenwand in diesem Bereich. Die vier D-Ringe waren zusätzlich in Antwerpen für die Ladungssicherung nach dem Beladen des Zwischendecks dort aufgeschweißt worden.

Abbildung 27: Zusätzlich angebrachte D-Ringe (gelb markiert)

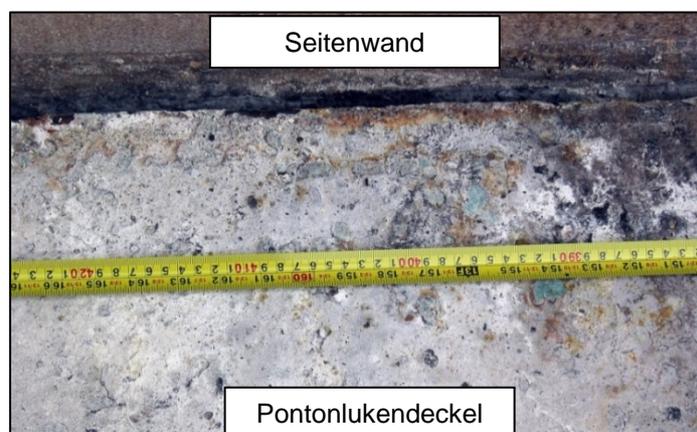
Abbildung 29: Spalt zwischen Seitenwand und Pontonlukendeckel

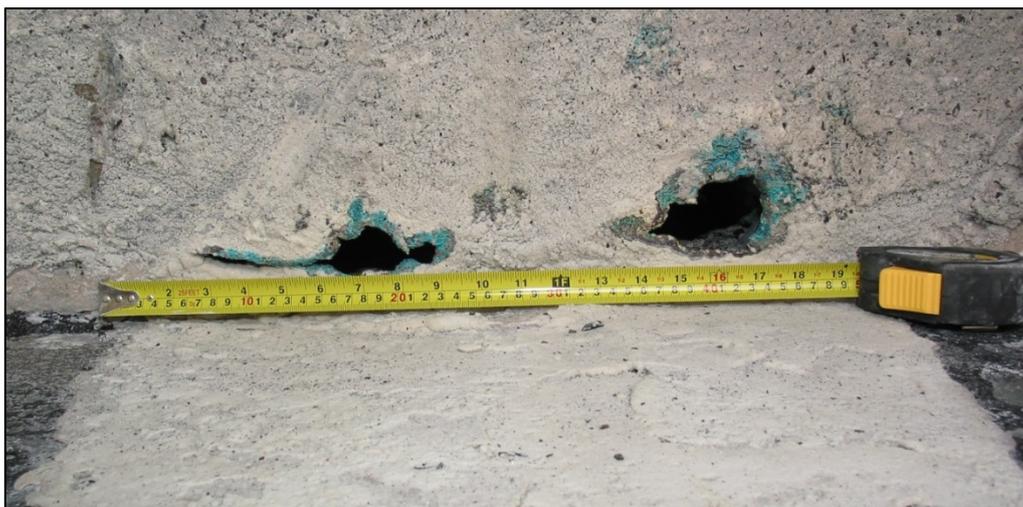
Abbildung 31: Durchrostung im unteren Bereich des Schotts von Laderaum 3 zu Laderaum 2

Während der Besichtigung wurde außerdem festgestellt, dass die Wasserdichtigkeit zwischen Laderaum 3 und 2 im Zwischendeck aufgrund von Durchrostungen im Querschott nicht mehr gegeben war. Im Bereich des Schachtes der Raumleiter auf der Backbordseite (Abbildungen 33 und 34) und im Bereich der Zwischenwand B (siehe Abbildung 31) konnten große Löcher festgestellt werden. Diese befanden sich in einem Abstand von ca. 70 cm und 90 cm von der Außenwand entfernt im Bereich des Bodens. Die genauen Ausmaße waren aufgrund der noch anhaftenden Verkrustungen nur schwer erkennbar (Abbildung 32).

Zur Ursache und zeitlichen Entstehung der aufgefundenen kleinen Löcher und länglichen Öffnungen (siehe beispielsweise Abbildungen 31 und 34) gehen die Ansichten der BSU und des Managements des Schiffes auseinander. Das Management führt an, dass das aggressive Düngemittel-Wasser-Gemisch zusammen mit dem langen Einwirkzeitraum ursächlich für die Durchrostungen und den Materialschwund an den Flächen war. Darüber hinaus seien die während der Zersetzung des Düngemittels auftretenden hohen Temperaturen ursächlich für thermische Spannungen gewesen, die dann Risse verursacht hätten. Möglicherweise eindringendes Löschwasser hätte die Spannungen noch vergrößern können.

Die festgestellten Durchrostungen beeinträchtigen die Sicherheit des Schiffes, da der wasserdichte Abschluss zwischen dem Laderaum 3 und 2 nicht mehr vollständig gegeben war. Die Untersucher gehen davon aus, dass die Größe der Durchrostungen und die durch Hitzeeinwirkung entstandenen Öffnungen im späteren Verlauf für den massiven Wasserübertritt nach Laderaum 2 sorgten. Letztendlich führten diese zum Flüssigkeitsausgleich zwischen den Laderäumen 2 und 3. Andere Ursachen für einen Wassereintritt in Laderaum 2, wie durch Löschwasser über die Lukendeckel oder verdeckte Risse, können andererseits nicht restlos ausgeschlossen werden.

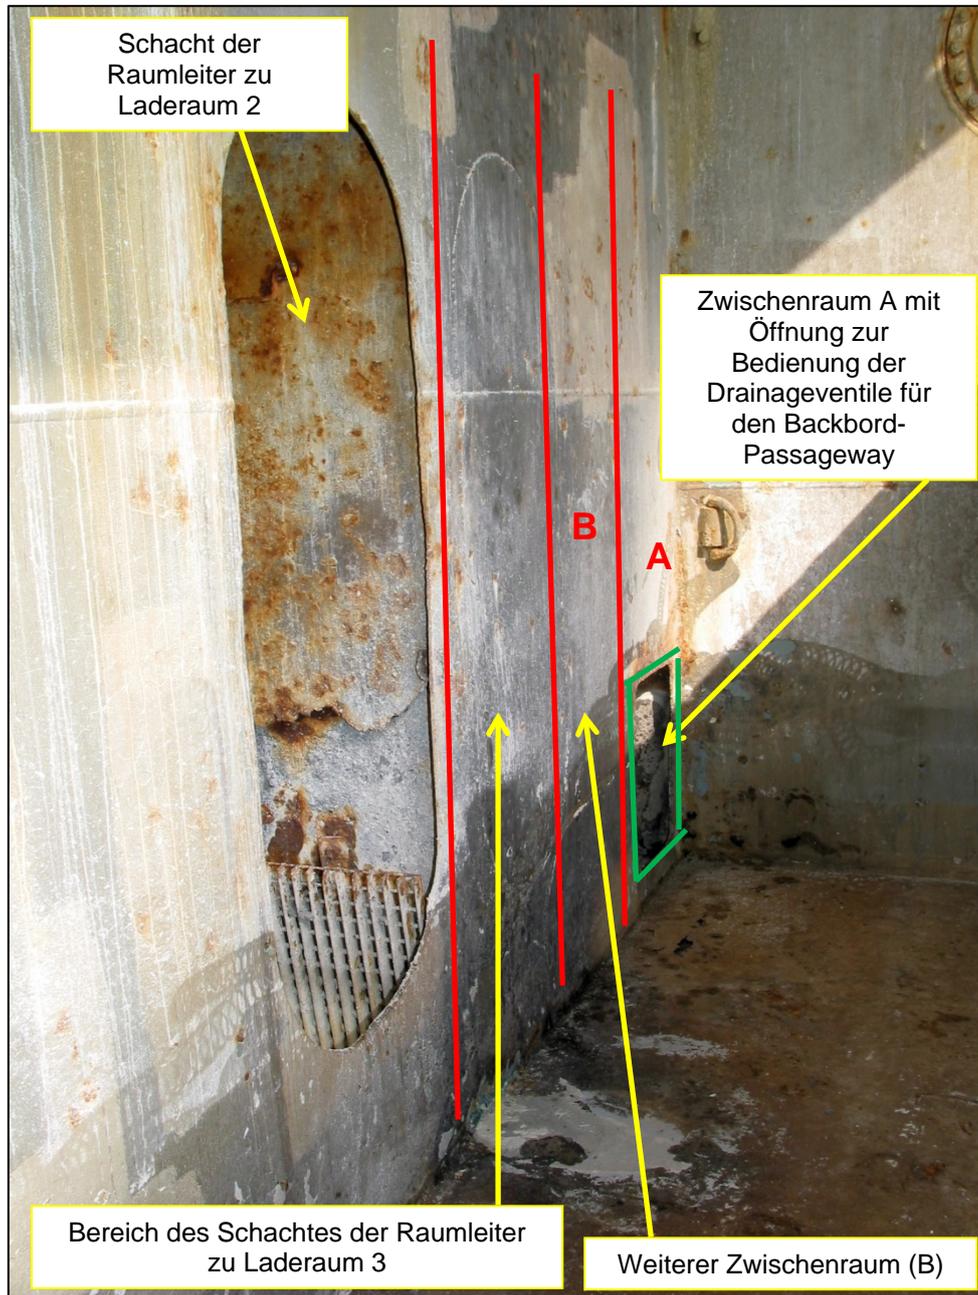
Abbildung 35: Blick von Laderaum 2 auf das achtere Querschott

Auch vom Laderaum 2 aus konnten Durchrostungen im Querschott zu 3 festgestellt werden. Diese befanden sich im Bereich des Schachtes für die Raumleiter zu Laderaum 2 und im Bereich des Zwischenraums B. Da sich zwischen A und B eine reguläre Öffnung befand, konnte das Wasser auch hier in Laderaum 2 gelangen.

Anmerkung: Die BSU geht davon aus, dass die Öffnung am Boden in Sektion A (grün markiert in Abbildung 35) die ist, aus der die Feuerwehrlaute bei der Begehung am 26.05.2015 den Rauch quellen sahen.

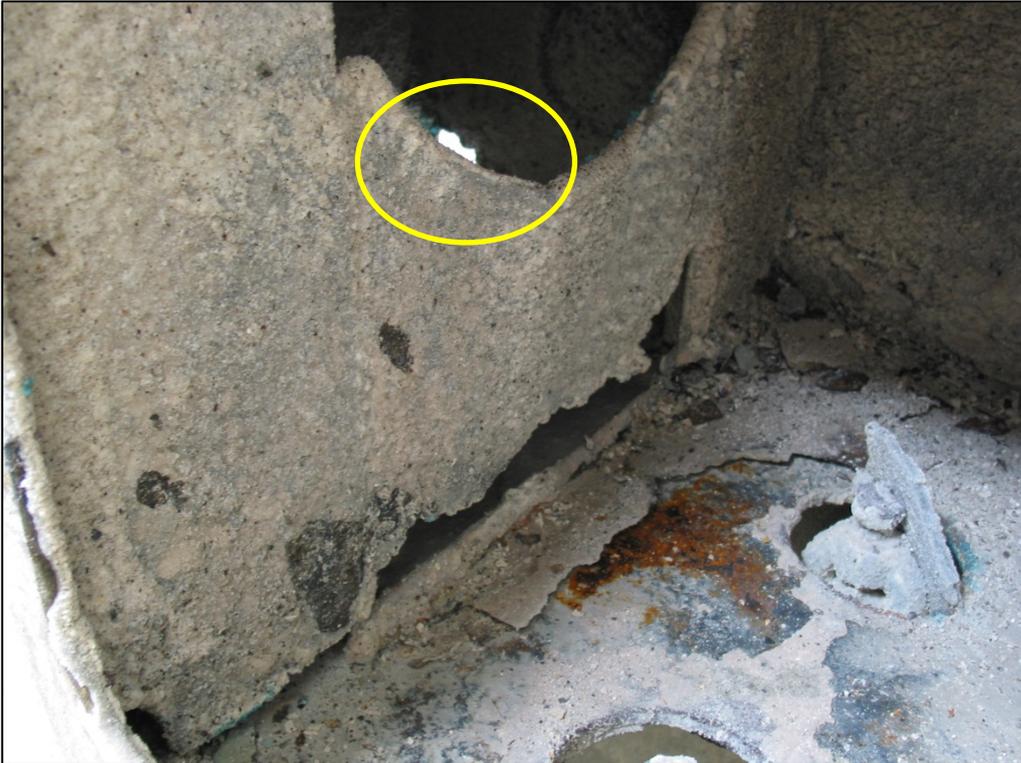
Abbildung 36: Blick in die Öffnung zu Zwischenraum A und B  
Gelb markiert: Durchrostung im Schott zu Laderaum 3 (siehe auch Abbildung 31)

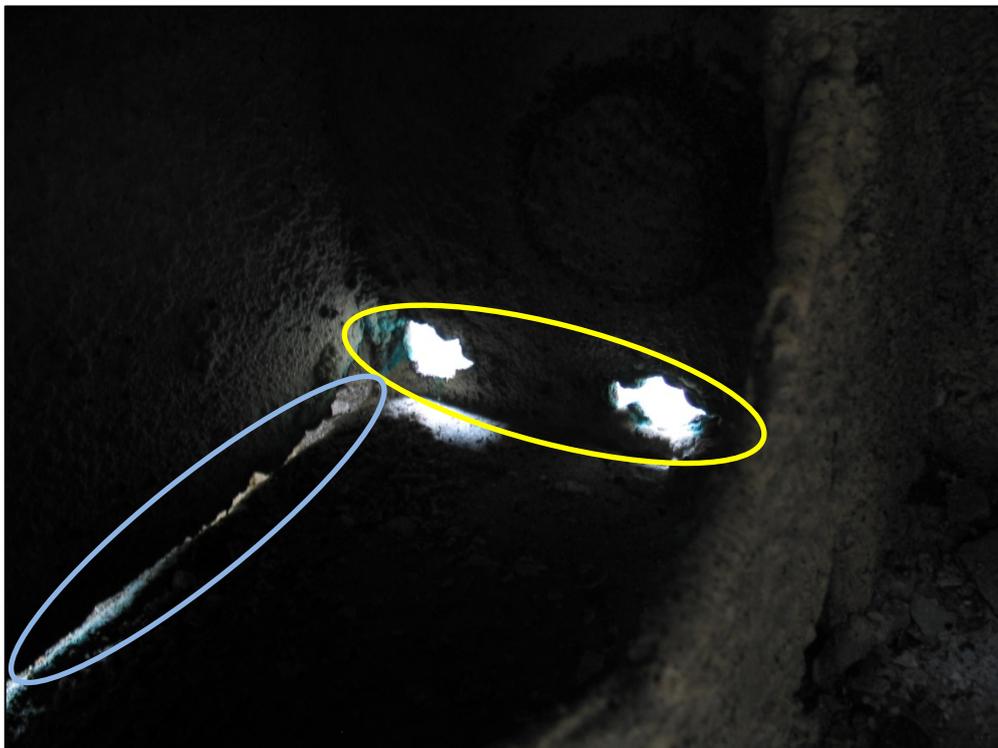
Abbildung 37: Blick in den Zwischenraum B von Zwischenraum A aus  
Gelb markiert: Durchrostung des Schotts zu Laderaum 3 (siehe auch Abbildung 31 und 36). Blau markiert: Durchrostung vom Zwischenraum B zum Schacht der Raumleiter zu Laderaum 2

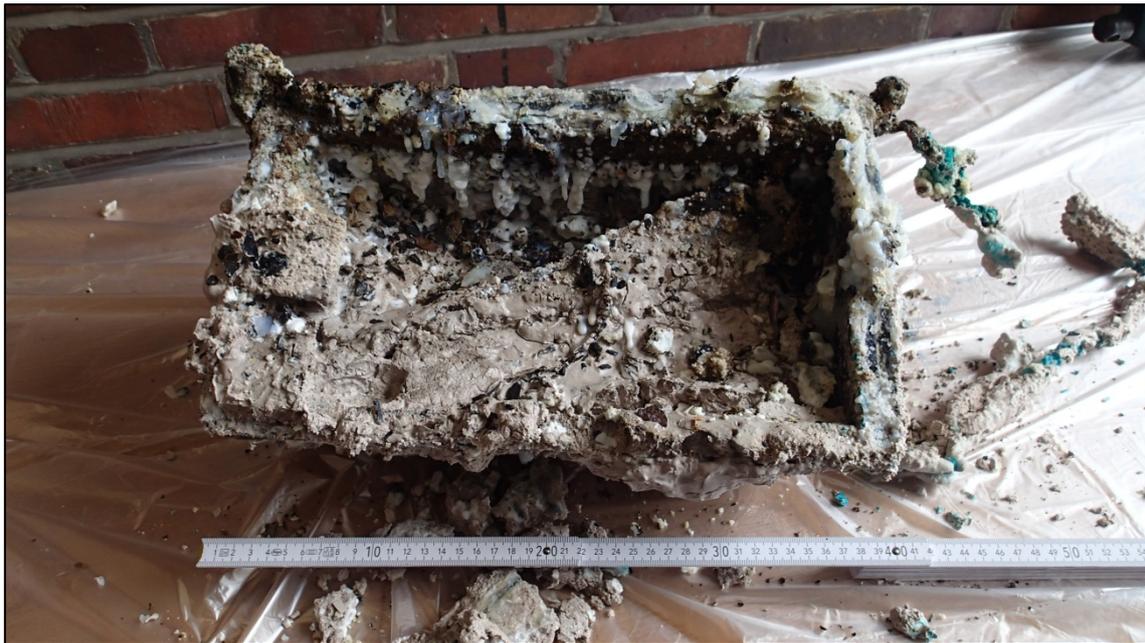
Abbildung 39: Lampe aus Laderaum 3 im Fundzustand

Die in Laderaum 3 gefundene Lampe wies starke Schäden und Verschmutzungen auf. Die Lampe war voller Düngemittel- und Löschwasserreste. An der Oberkante hatten sich Salzkristalle gebildet. Die reflektierende Aluminiumauskleidung der Lampe war stark beschädigt. Den Ausführungen des Brandsachverständigen der Polizei zufolge ließ die Kantenbeschaffenheit (spröde, verätzt) den Rückschluss zu, dass die Lampe nicht durch die Hitze der exothermen, selbstunterhaltenden Zersetzung beschädigt wurde. Es fanden sich keine hitzetypischen Verformungen (etwa am Kunststoff). Die Kanten des Reflektors waren nicht angeschmolzen. Der auf der Rückseite der Lampe montierte Verteilerkasten wies ebenfalls keine hitzetypischen Verformungen auf. Die aus dem Kasten ragenden Drahtverbindungen hatten eine vollkommen intakte Kunststoffisolierung. Im Verteilerkasten der Lampe gab es keine Hinweise auf einen etwaigen Kurzschluss. Das aufgefundene Leuchtmittel war etwa in der Mitte der Glasröhre in einem Bereich von ca. 0,8 mm geschwärzt, wurde aber nicht weiter durch die BSU geprüft. Nach Auffassung der BSU gingen alle anwesenden Sachverständigen davon aus, dass keines der untersuchten Lampenteile aus Laderaum 3 als Auslöser der Zersetzung in Frage kam.

Keine der Lampen ließ einen Rückschluss auf den Hersteller zu. Daher war es nicht möglich, die durch den Hersteller beabsichtigte Klassifizierung der Laderaumlampen hinsichtlich des zugelassenen Einsatzbereichs, der Oberflächentemperatur und der Schutzart festzustellen.

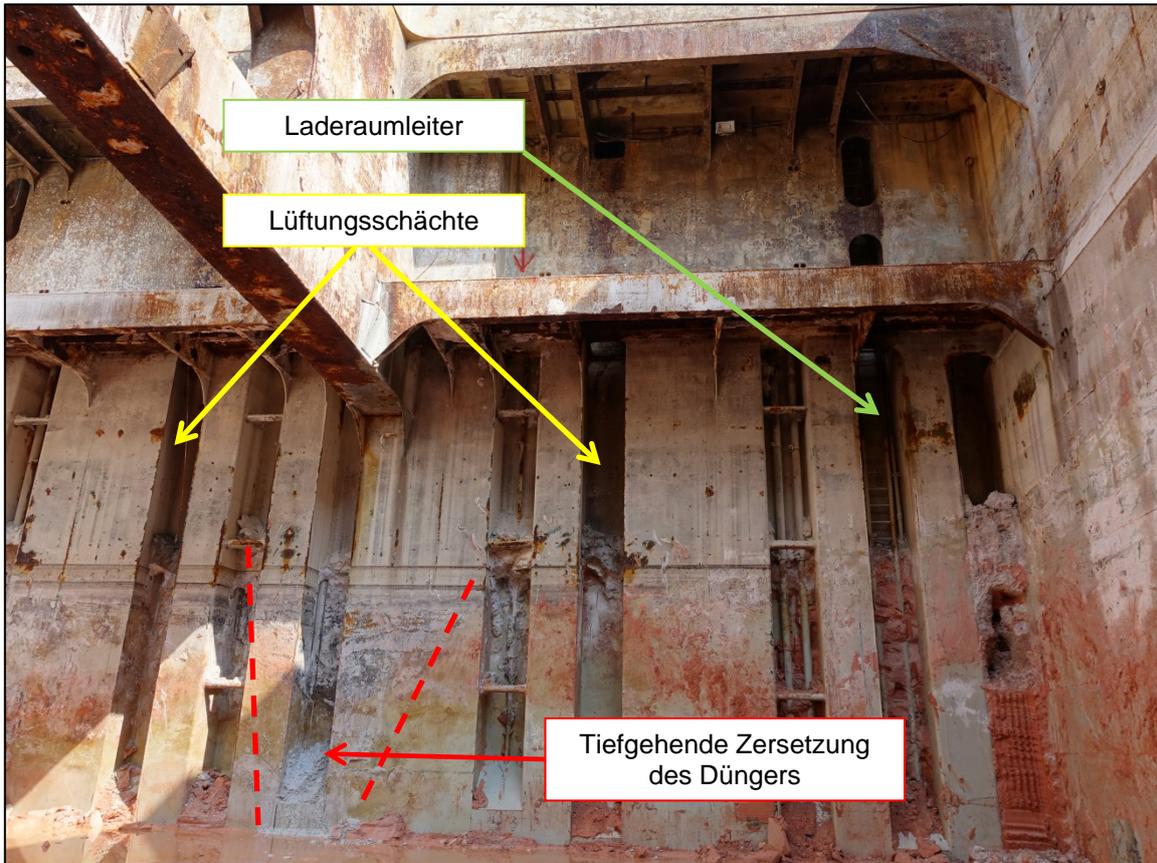
Abbildung 40: Achterkante Laderaum 3, Backbordseite

An der Begehung der Laderäume nahmen neben der BSU weitere Besichtigter der anderen Parteien und Beamte der WSP teil. An diesem Tag wurde der Unterraum von Laderaum 3 das erste Mal durch die Untersucher betreten. Zum Zeitpunkt der Besichtigung befanden sich noch Ladungsreste im Unterraum und die Wände waren nur grob gereinigt. Vom Schadensbild her hatte es den Anschein, als sei der rückwärtige Bereich des Laderaums auf der Steuerbordseite stärker von der chemischen Reaktion in der Ladung betroffen gewesen als der Backbordbereich. Es gab dort mehr weiße (umgesetzte) Rückstände des Düngemittels, während im übrigen Laderaum zum Großteil noch die rötliche Ursprungsfarbe des Düngemittels festzustellen war. Außerdem wurde im Bereich der Achterkante, annähernd in der Mitte, festgestellt, dass hier die Zersetzung besonders tief reichte (Abbildung 40).

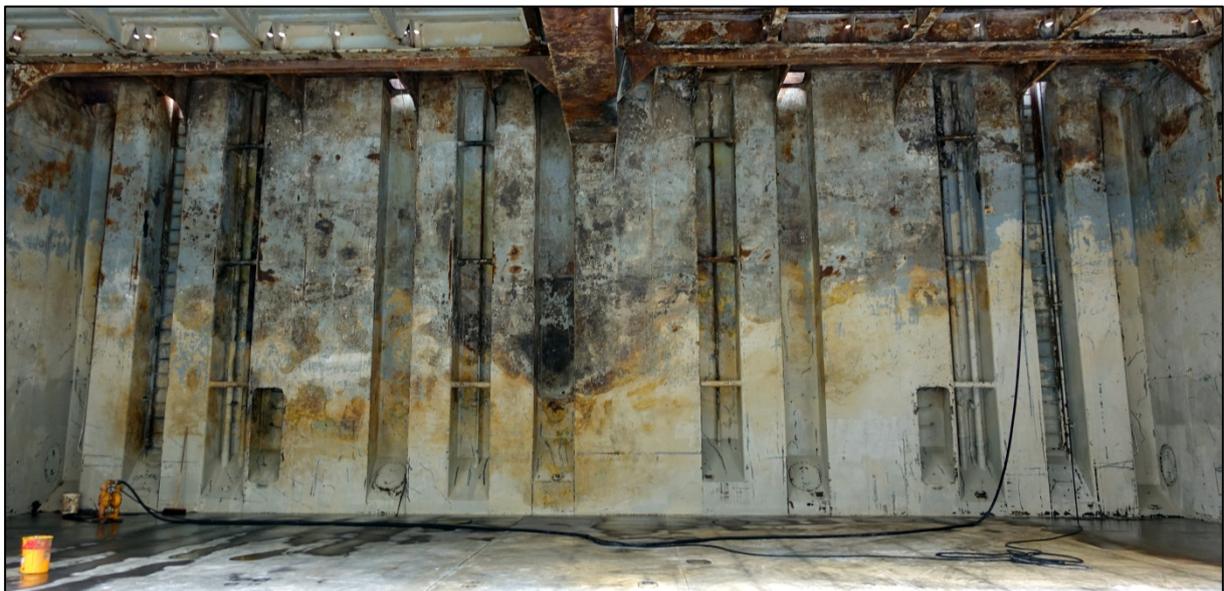
Abbildung 42: Unterraum Laderaum 3, achters Querschott  
Intensive Hitzespuren am achteren Querschott in einer Höhe ab 2,2 m.

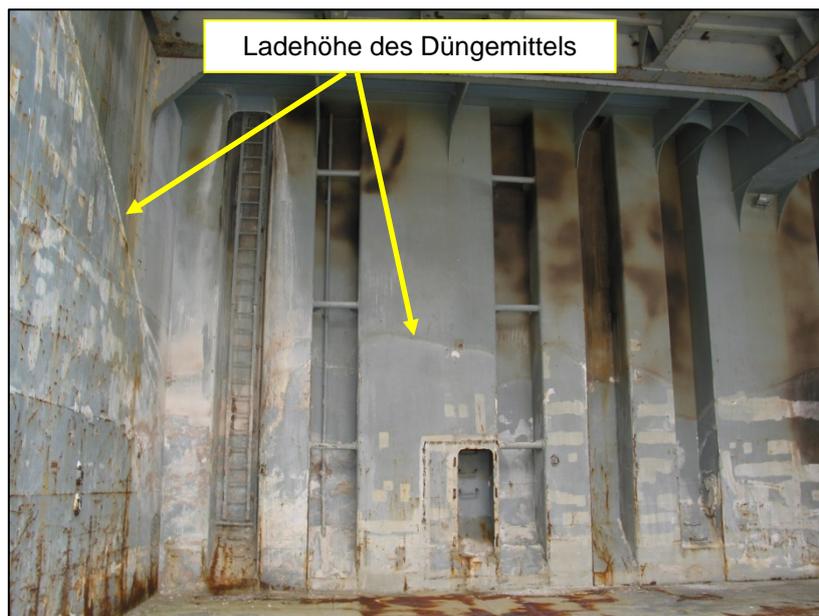
Abbildung 44: Laderaum 4, vorderes Querschott, Backbordseite

Im weiteren Verlauf wurde der Laderaum 4 besichtigt. Hier konnten am Querschott ebenfalls Veränderungen an der Farbbeschichtung infolge der hohen Temperaturen in Laderaum 3 festgestellt werden. Im Laderaum 4 befand sich zu diesem Zeitpunkt noch Restladung, daher waren die Wände noch nicht gereinigt worden. So war dort noch aufgrund der Anhaftungen gut der vorherige Füllstand abzulesen. Dabei war erkennbar, dass die Ladung stark vertrimmt geladen worden war. Das Maximum befand sich im achteren Bereich und es hatte den Anschein, als ob die achtere Laderaumlampe sich zumindest in unmittelbarer Nähe des Ladegutes befunden hatte.

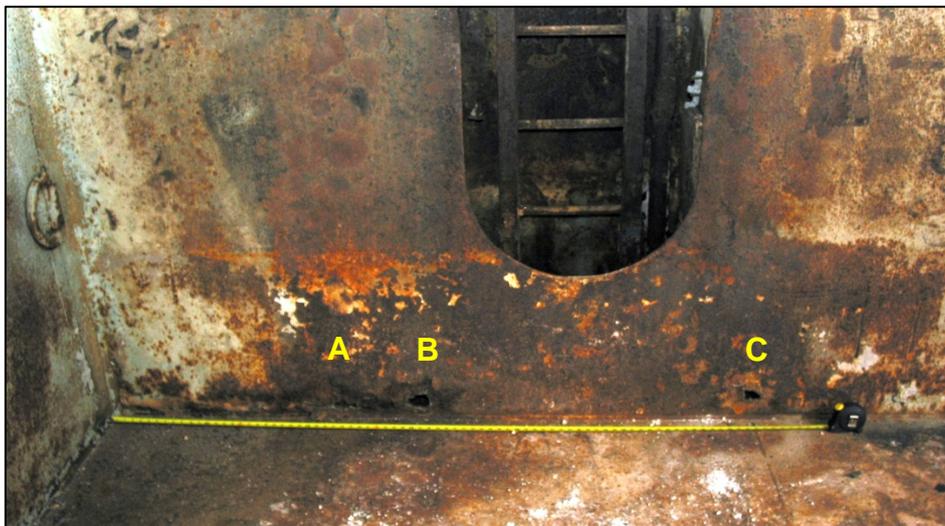
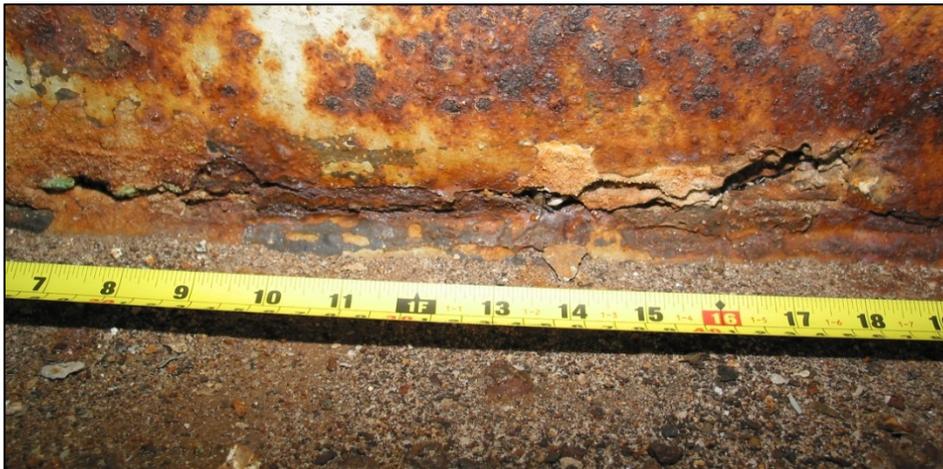
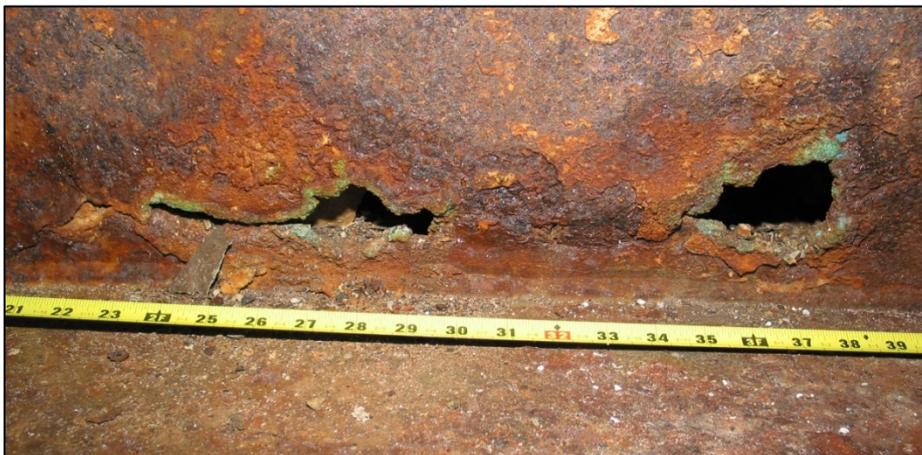
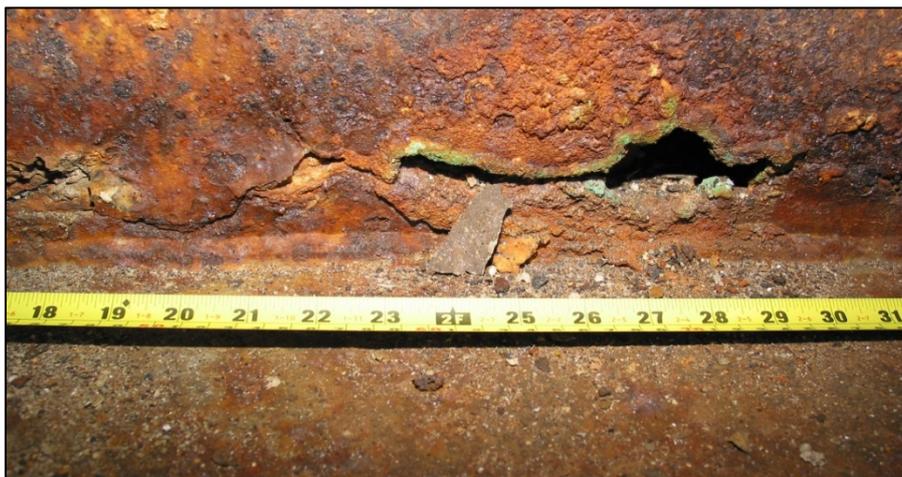
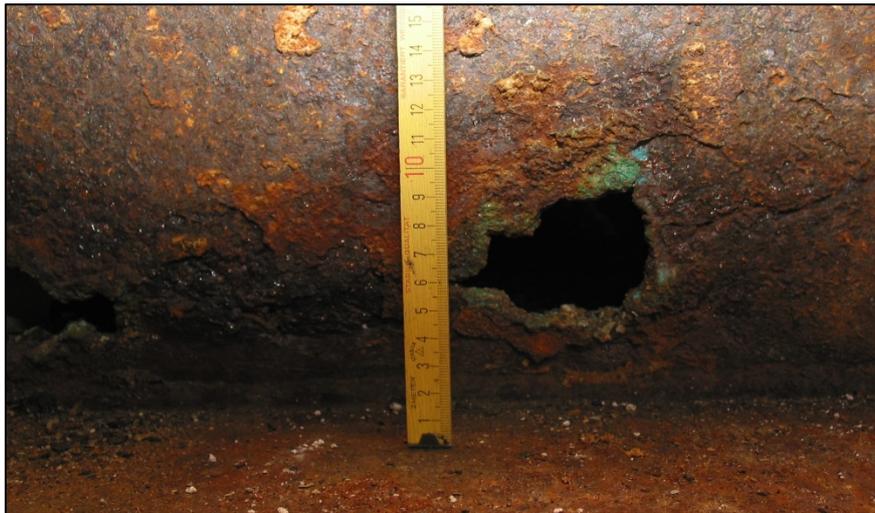
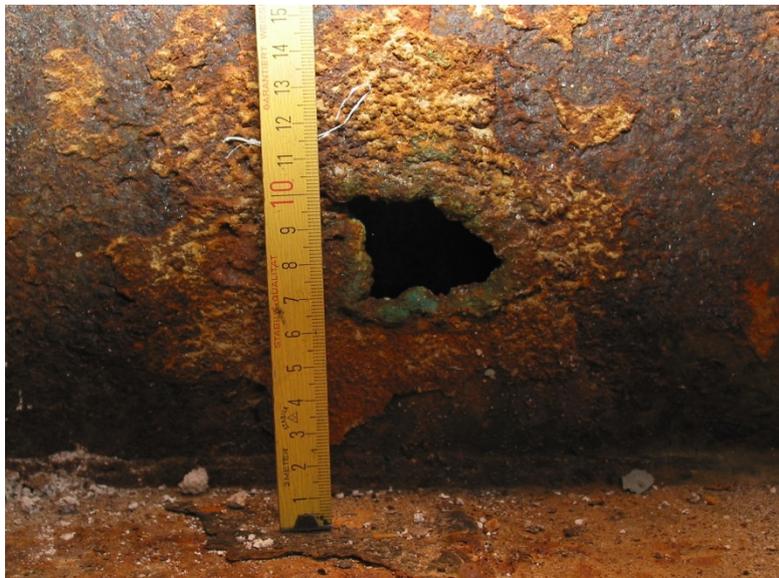
Abbildung 49: Laderaum 3, Zwischendeck, Querschott zu Laderaum 2, Backbordseite

Durch die BSU wurden außerdem die Ausmaße der Durchrostungen im Bereich des Zwischendecks zwischen den Laderäumen 2 und 3 dokumentiert. Die Untersucher stellten nur minimale Veränderungen der Größe der Durchrostungen im Vergleich zu den Messungen am 26.08.2015 fest, obwohl die Luken nach Aussage der Reederei inzwischen mittels Hochdruck mit 400 bar bis 700 bar gereinigt worden waren.

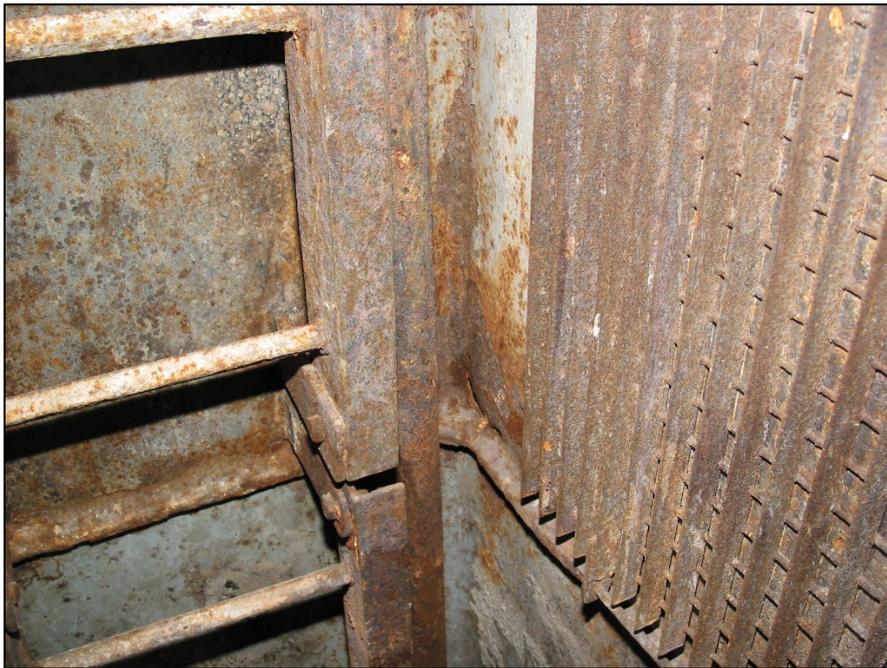
Abbildung 55: Durchrostung im Bereich einer Raumleiter

Hier: Schacht der Raumleiter Laderaum 3, Zwischendeck, Achterkante Backbordseite, Blick von der Einstiegsöffnung nach rechts hinten.

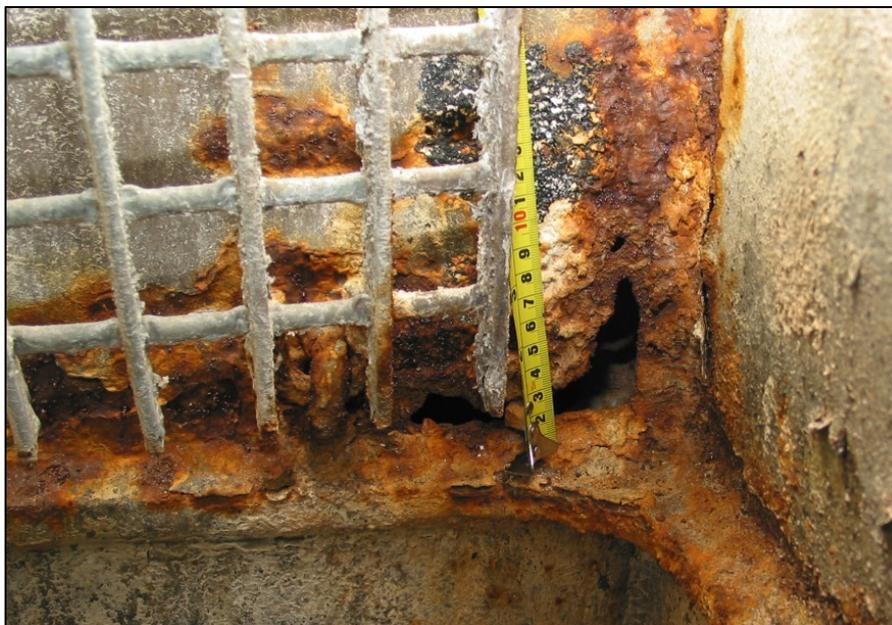
Abbildung 56: Durchrostung im Bereich einer Raumleiter

Hier: Schacht der Raumleiter an der Achterkante von Laderaum 2, Zwischendeck, Steuerbordseite. Blick von der Einstiegsöffnung nach rechts unten.

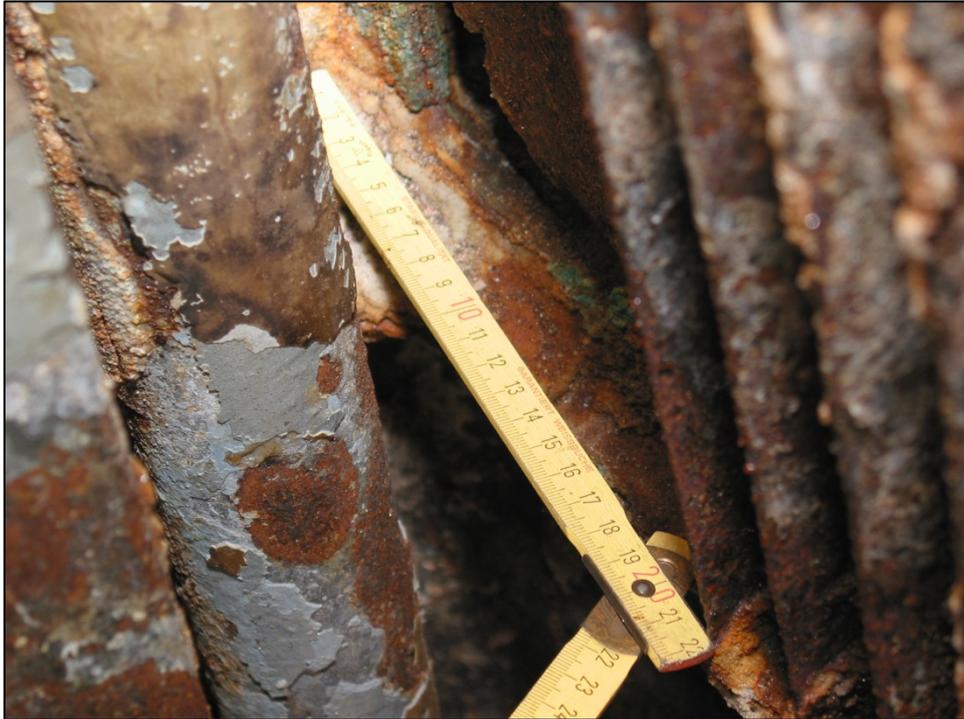
Abbildung 60: Schacht der Raumleiter zu Laderaum 2

Hier: Raumleiter an der Achterkante von Laderaum 2 auf der Backbordseite. Durchrostung zum Schacht der Raumleiter von Laderaum 3, siehe auch Abbildung 37 und 56.

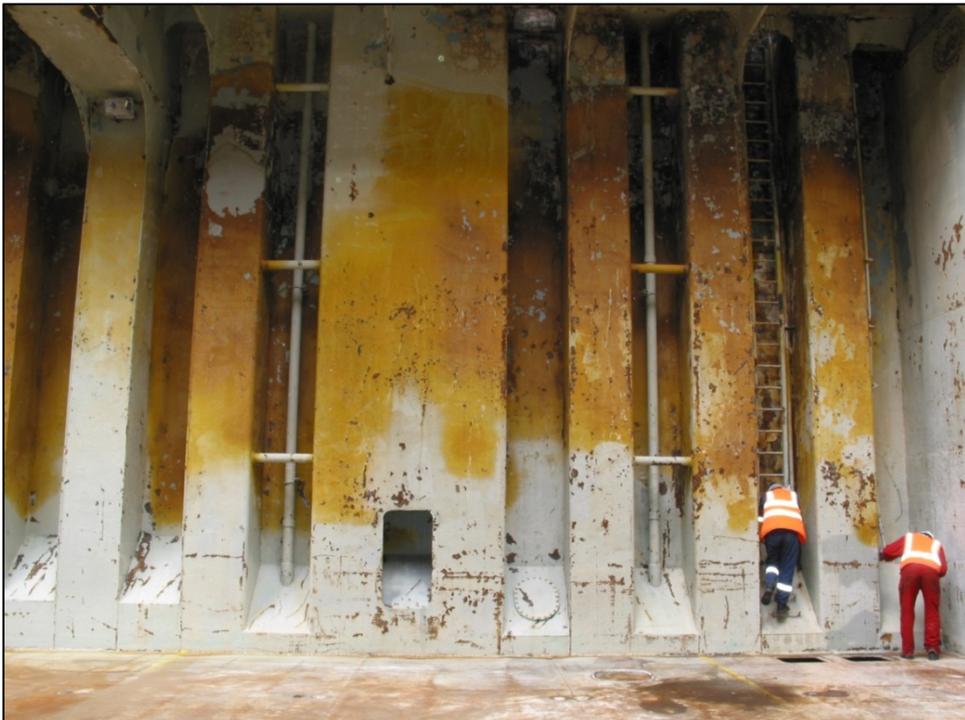
Abbildung 61: Unterraum Laderaum 2, Backbordseite der Achterkante mit Verfärbungen

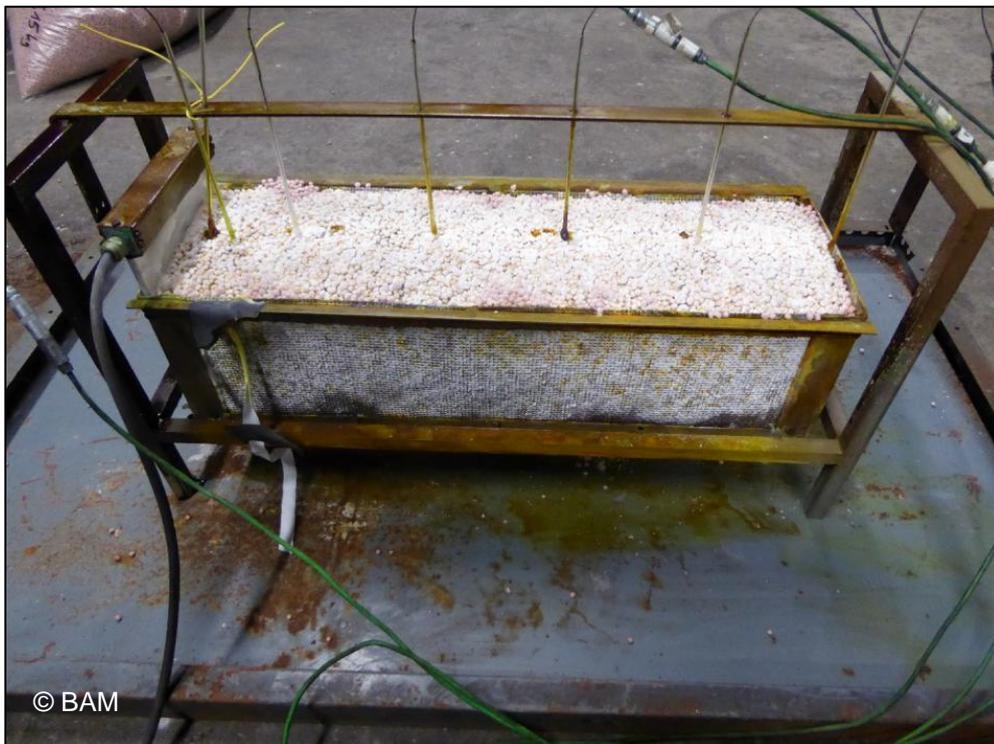
Abbildung 64: Das Resultat des 5.Trog-Tests mit vollständig durchreagerter Probe
