Untersuchungsbericht 12/16

Schwerer Seeunfall

**Zusammenstoß der Schwebefähre Rendsburg
mit dem Frachter EVERT PRAHM mit
anschließender Grundberührung
der EVERT PRAHM
am 8. Januar 2016**

25.03.2020

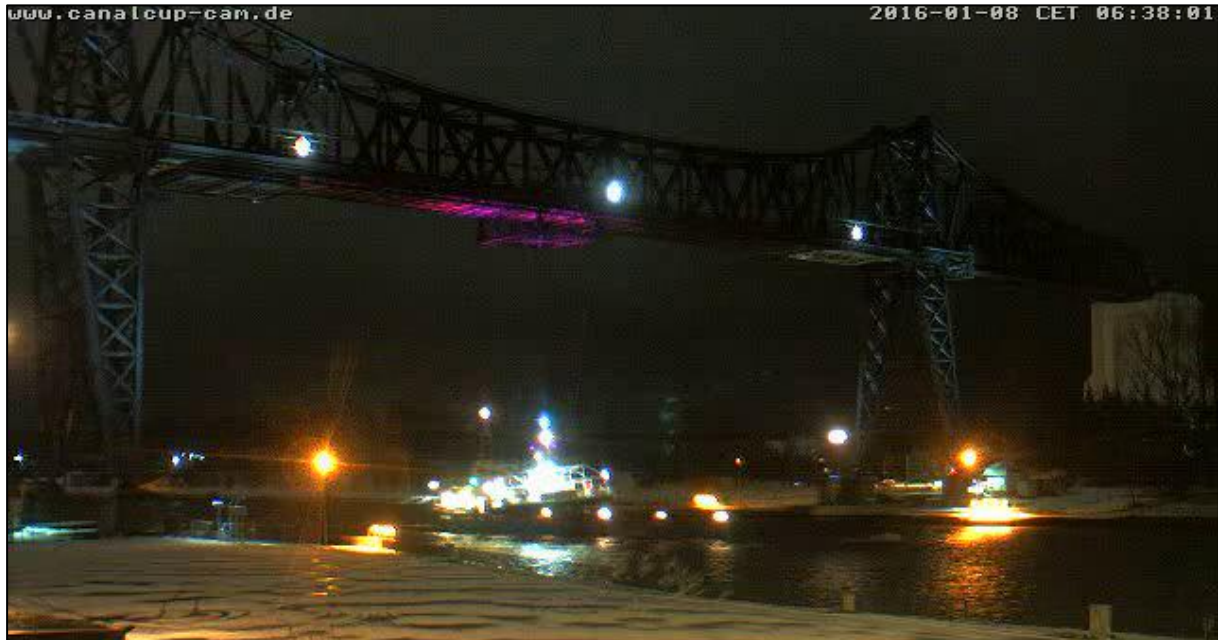
Die Schwebefähre prallte mittschiffs gegen die Luke der EVERT PRAHM (vgl. Abbildung 9), hakte kurz an der Luke fest, drehte sich, wurde über den Lukendeckel gezogen und kam wieder frei.

Abbildung 9: Zusammenstoß, 08.01.2016, 06:38 Uhr

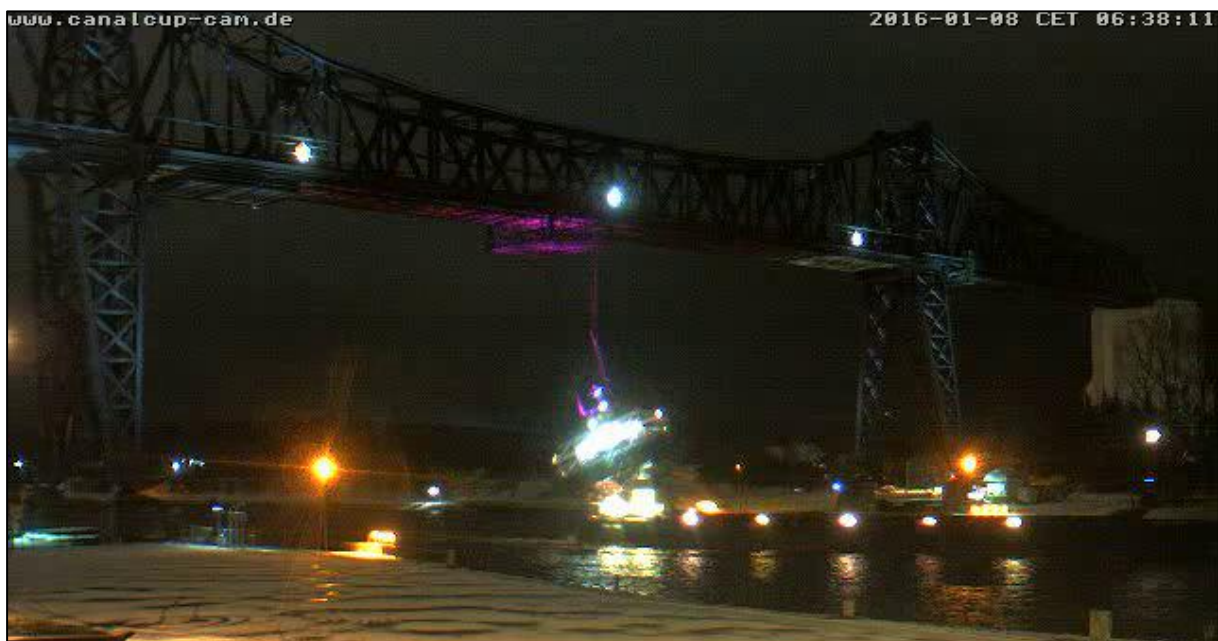
Dann schlug sie gegen die Steuerbord-Nock, bevor sie über das Brückenhaus schrammte und dabei Antennen, einen Teil des Schornsteins sowie den achteren Mast mitriss. Die Schwebefähre wurde dabei hochgeschleudert und pendelte stark (vgl. Abbildungen 10 und 11).

Abbildung 10: Hochschleudern der Schwebefähre, 08.01.2016, 06:38 Uhr

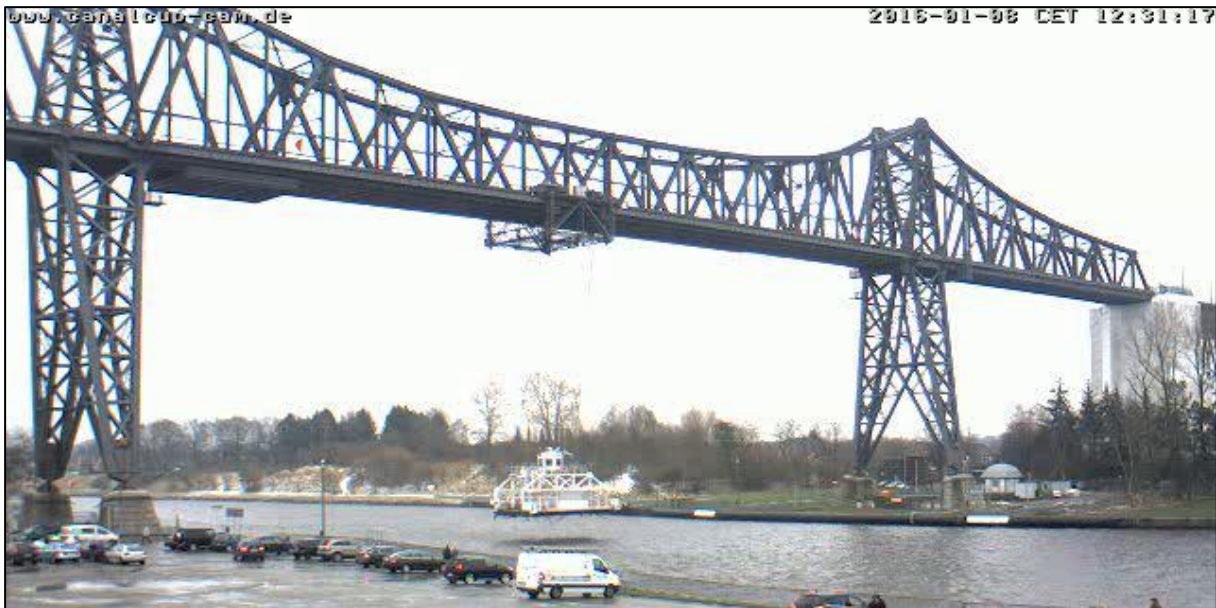
Die Schwebefähre war durch die Kollision stark beschädigt und teilweise aus der Schienenführung gerissen worden. Sie hing mittig über dem Nord-Ostsee-Kanal fest (vgl. Abb. 20).

Abbildung 20: Position der Schwebefähre nach dem Unfall bei Tageslicht

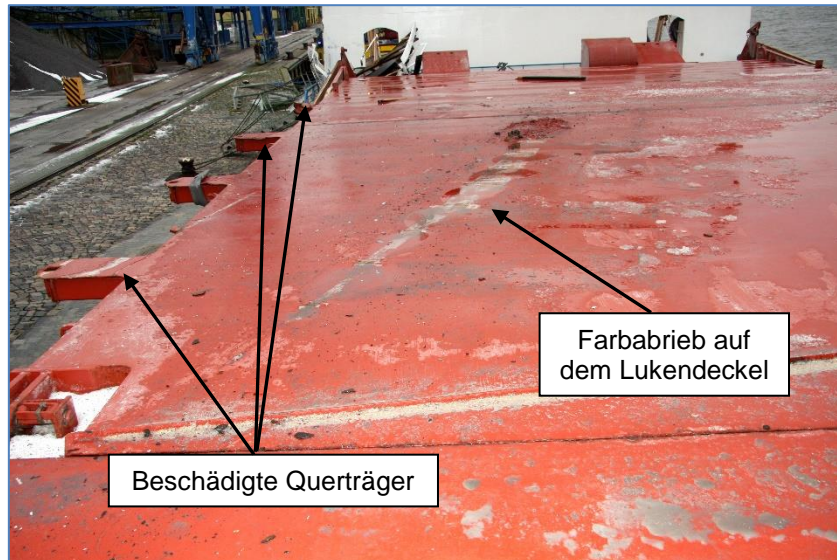
Die EVERT PRAHM wurde durch den Unfall schwer beschädigt. Die Schwebefähre war in der Schiffsmittle in den Lukendeckel gefahren, was zu Verformungen und Farbabrieb führte (vgl. Abb. 26).

Abbildung 26: Beschädigungen am Lukendeckel der EVERT PRAHM

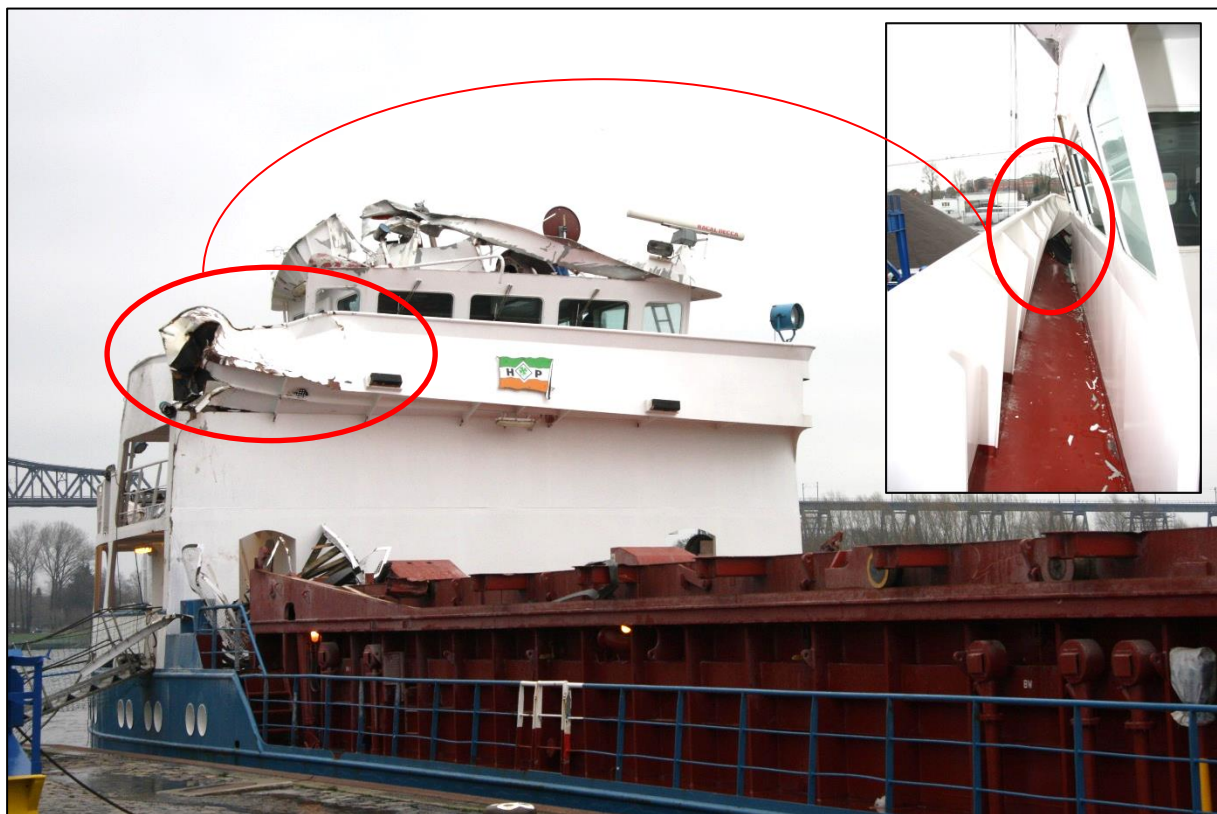
Die Brückennock an Steuerbord war stark nach innen gebogen und ebenso wie das Brückenhaus insgesamt verzogen (vgl. Abb. 27 und 28).

Abbildung 27: Überblick: Schäden an den Aufbauten der EVERT PRAHM

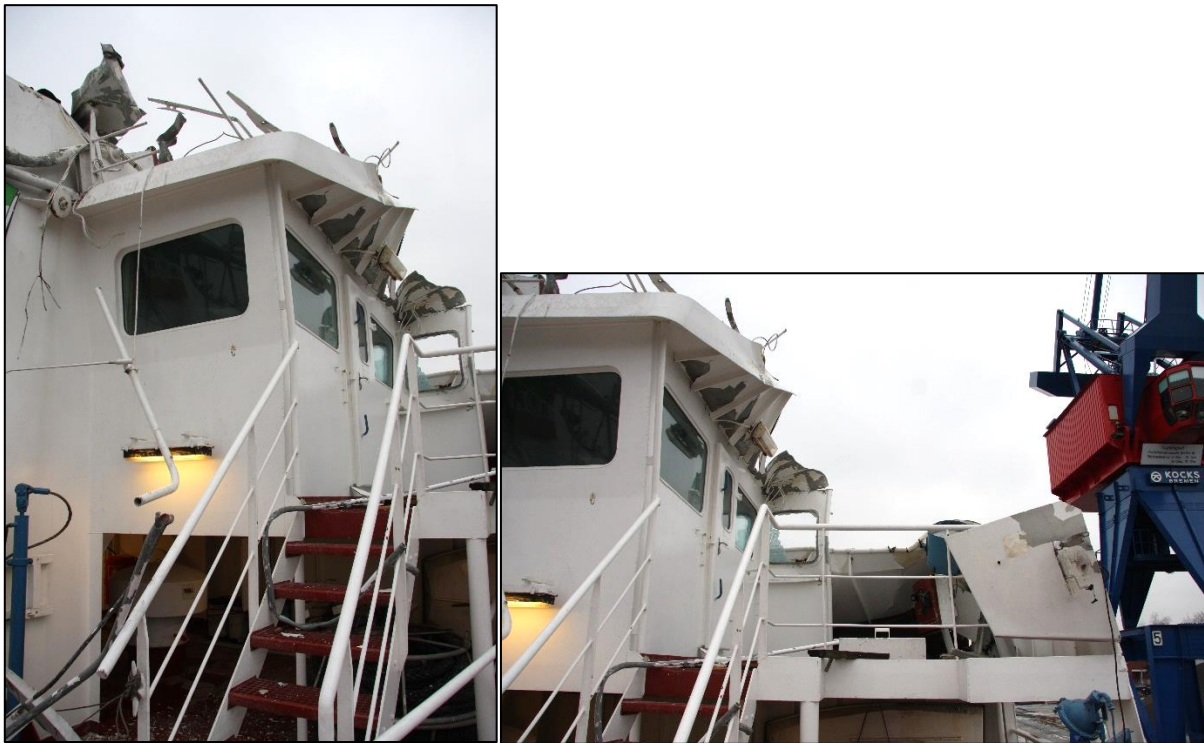
Abbildung 28: Beschädigte Backbord-Nock der EVERT PRAHM

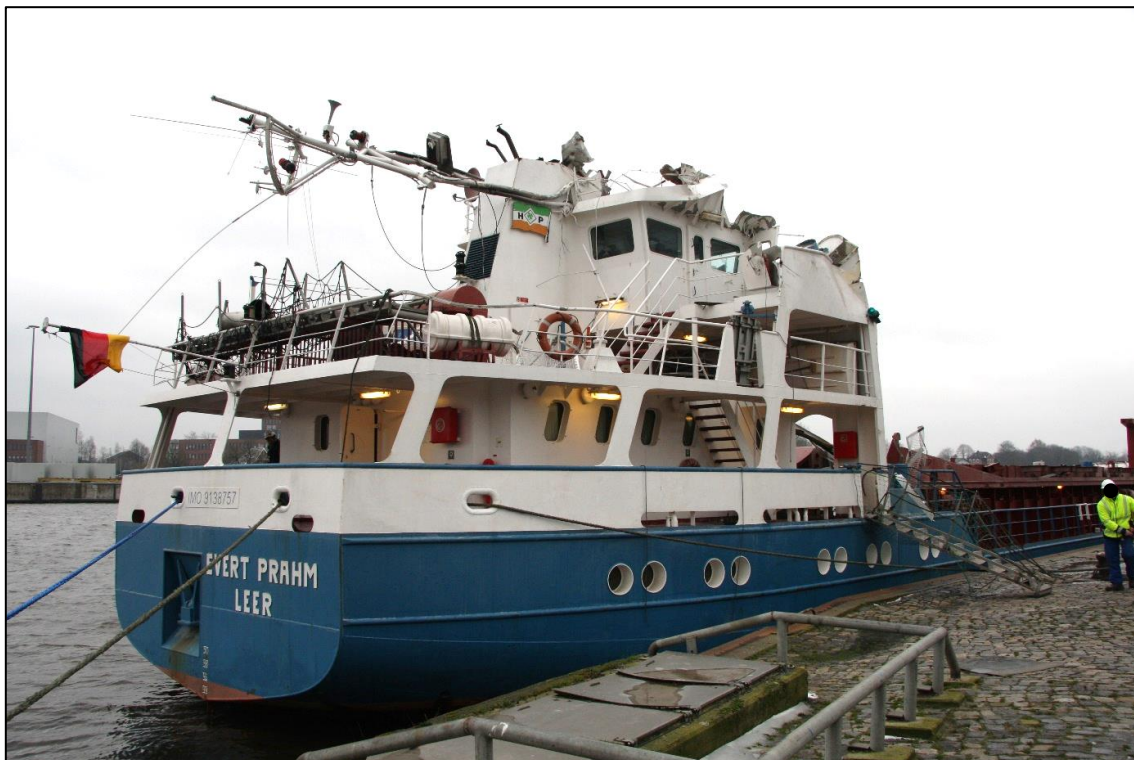
Die Beleuchtung war teilweise defekt. Durch den Aufprall und das Verhaken der Schwebefähre am Brückenhaus war der achtere Mast umgelegt worden und mehrere Antennen auf dem Peildeck, u.a. die X-Band-Radarantenne, GPS und AIS, waren beschädigt worden (vgl. Abb. 29).

Abbildung 29: Schäden an den Aufbauten der EVERT PRAHM, Sicht von achtern

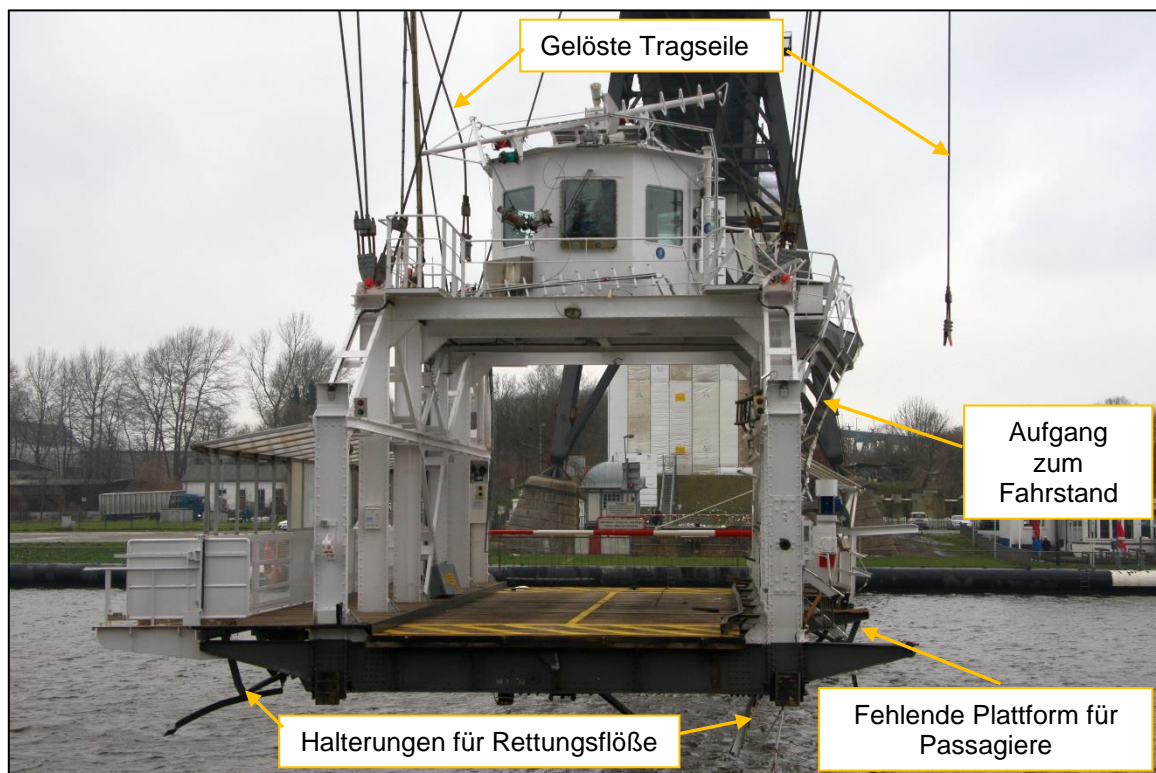
- Auf der Anstoßseite (Ostseite) war die Plattform für die Passagiere und deren Überdachung nahezu zerstört.
- Auf der Ostseite war der dort befindliche Zugang zum Fahrstand zerstört.
- Signalmast abgebrochen,
- Schranke der Fähre auf der Südseite zerstört
- Halterungen für die Feststoff-Rettungsflöße zerstört.

Abbildung 38: Blick von der Südseite auf die Schwebefähre

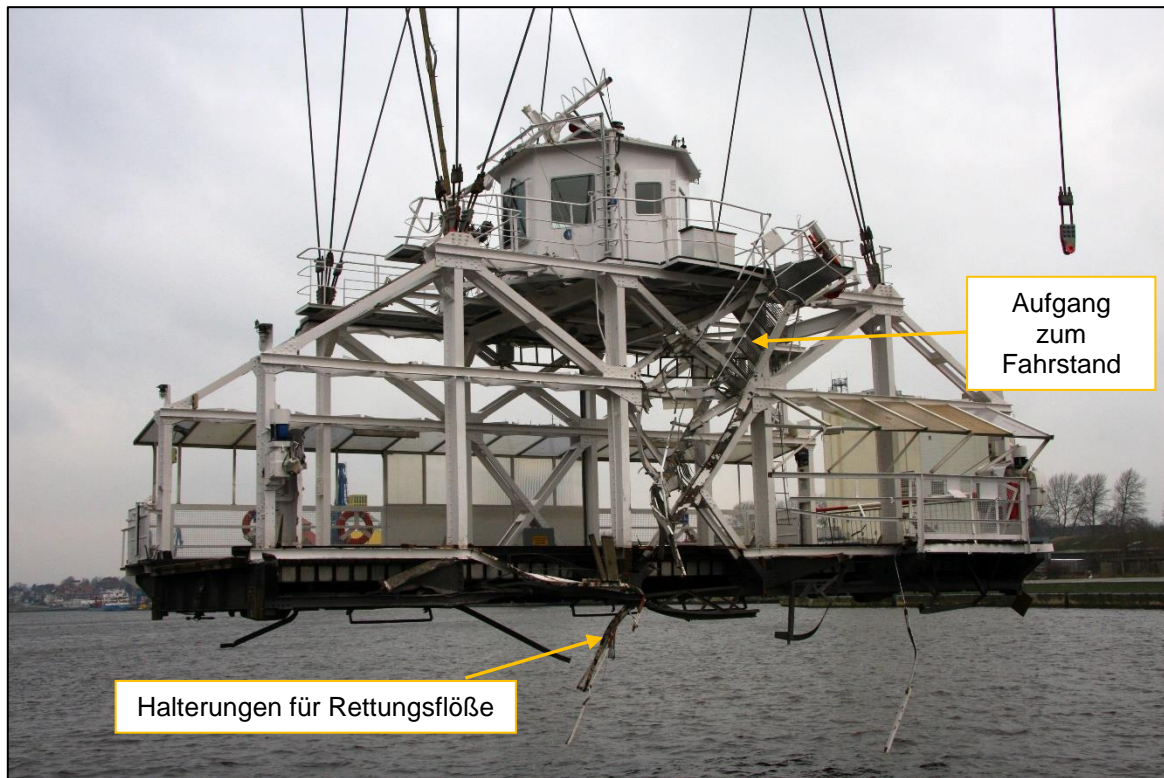
Abbildung 39: Blick von der Ostseite auf die Schwebefähre

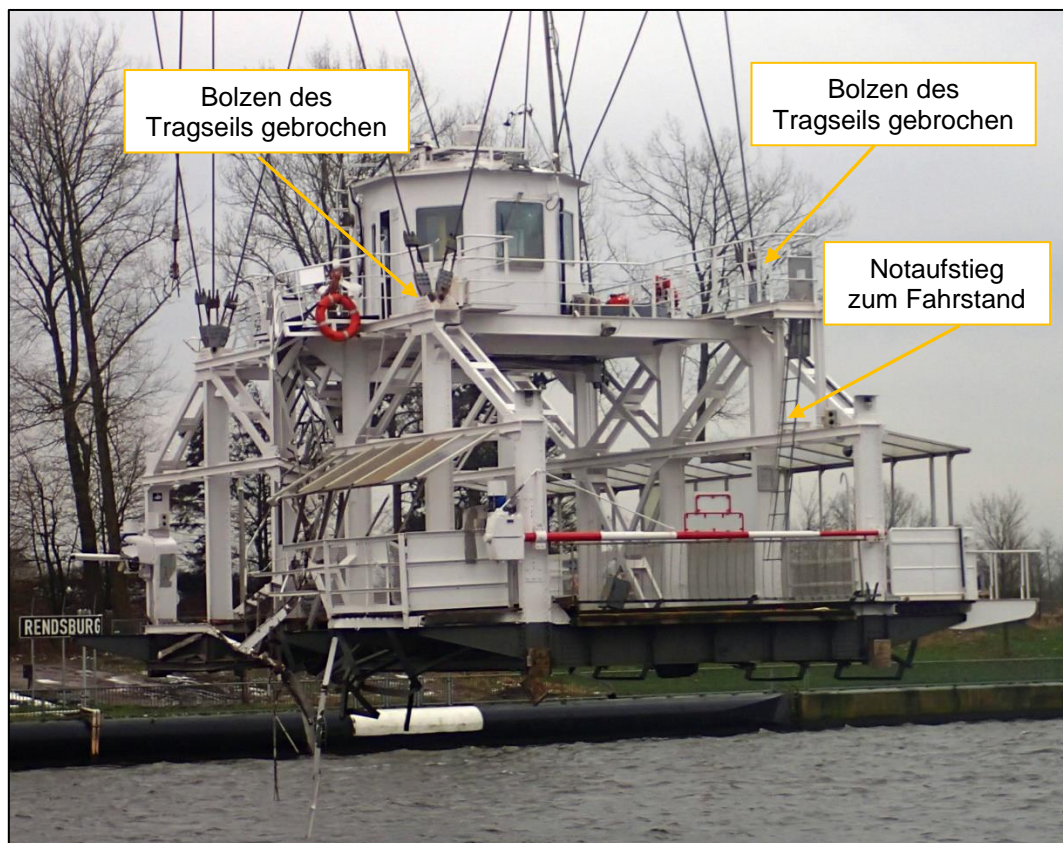
Abbildung 40. Blick von der Nordseite auf die Schwebefähre

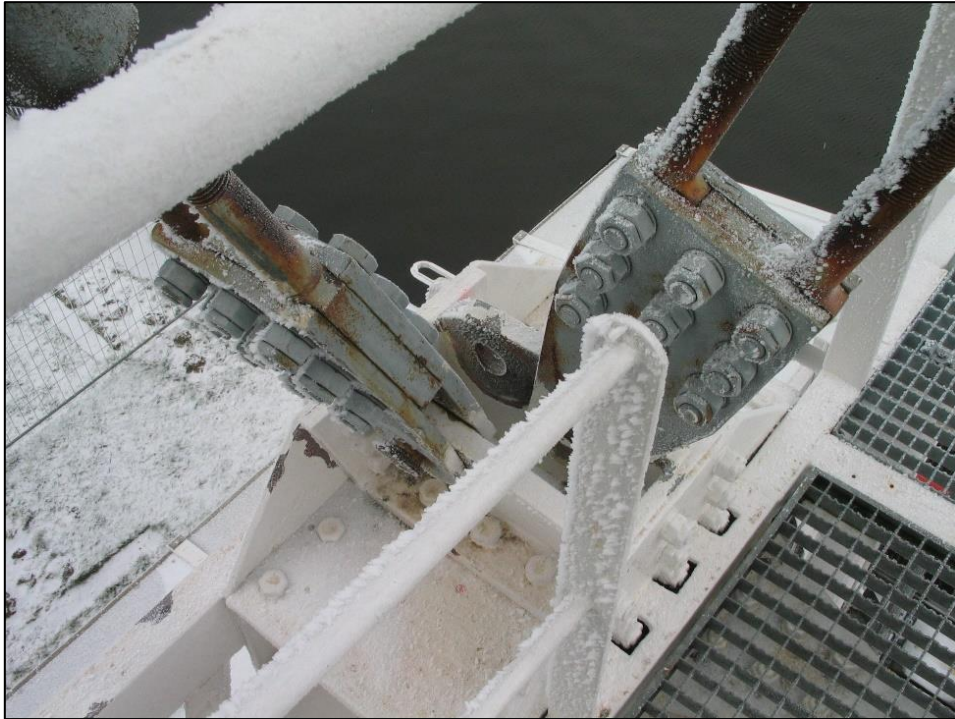
Abbildung 43: Befestigungspunkt für die Seile auf der Nordwest-Seite

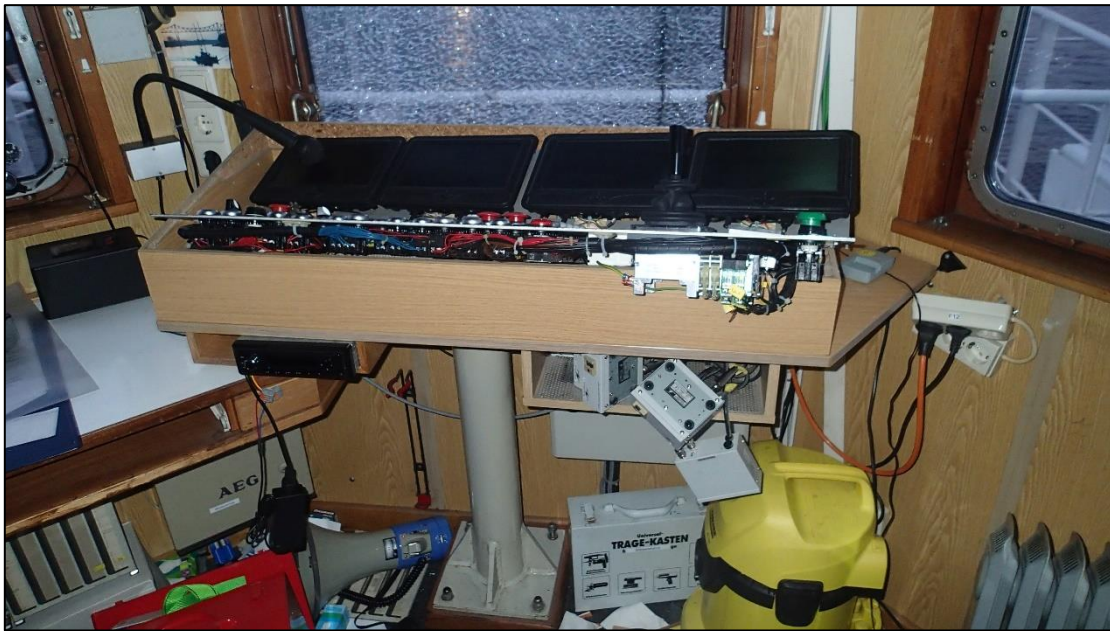
Im Fahrstand der Schwebefähre war das Fensterglas an der Nordseite zerstört (vgl. Abb. 45). Das Fenster zur Südseite war intakt, allerdings war das Sonnenrollo nach unten gerollt.

Abbildung 45: Blick auf das Bedienpult auf der Nordseite

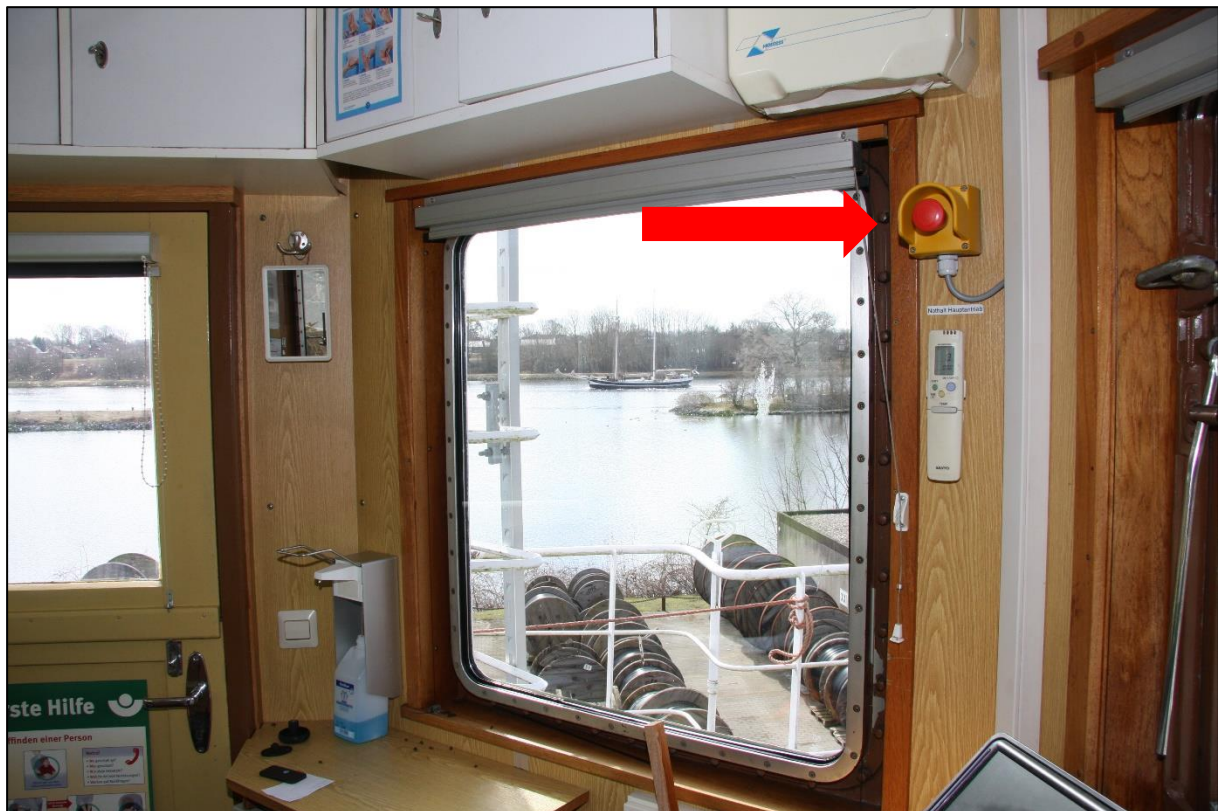
Abbildung 46: Anordnung der Nothalt-Taste links oberhalb des Bedienpults „Süd“

Hinsichtlich der Nothalt-Funktion (vgl. Nothalt-Taster in Abb. 46) stellten die Gutachter fest, dass ein Betätigen des Tasters eine Trennung der elektrischen Speisung von dem für den Vortrieb der Schwebefähre verantwortlichen Strompfad bewirkt hätte. Die Schwebefähre wäre demnach in einem solchen Fall durch Reibung abgebremst und damit angehalten worden. Die durchgeführte Überprüfung der Not-Aus-Schaltung im Führerhaus als auch auf den beiden Laufwagen ergab, dass die sofortige Abschaltung funktionsbereit war und keine Mängel aufwies.

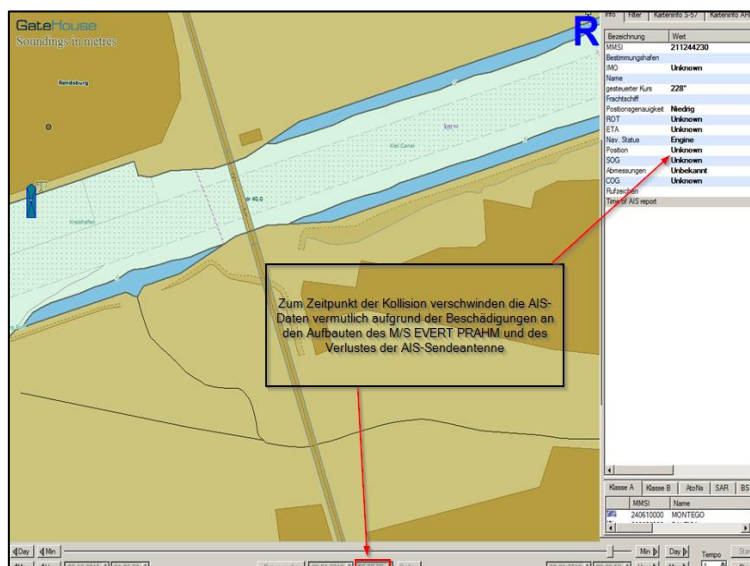
Die WSP Leitstelle hat auch den Abbruch des AIS-Signals der EVERT PRAHM nach dem Zusammenstoß mit der Schwebefähre dokumentiert (vgl. Abb. 68).

Abbildung 68: Abbruch des AIS-Signals der EVERT PRAHM, 08.01.2016, 06:38:38 Uhr
