Bundesstelle für Seeunfalluntersuchung
Federal Bureau of Maritime Casualty Investigation
Bundesoberbehörde im Geschäftsbereich des Bundesministeriums
für Verkehr und digitale Infrastruktur

Untersuchungsbericht 452/19

Sehr schwerer Seeunfall

**Personenunfall mit Todesfolge
an Bord der SAJIR
auf der Reede vor Ningbo (China)
am 19. Dezember 2019**

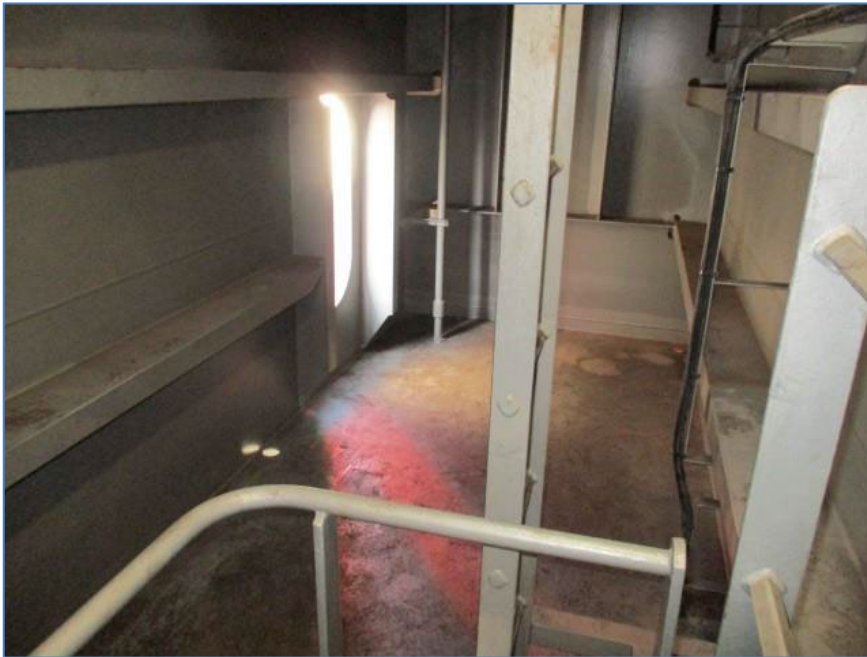
Gegen 16:55 Uhr befanden sich alle vier Seeleute auf verschiedenen Etagen des nicht wasserdichten Querschotts¹⁴ von Laderaum Nr. 9.

Abbildung 3: Im Zugangsbereich von Laderaum Nr. 9 auf Höhe des Mannlochs¹⁵

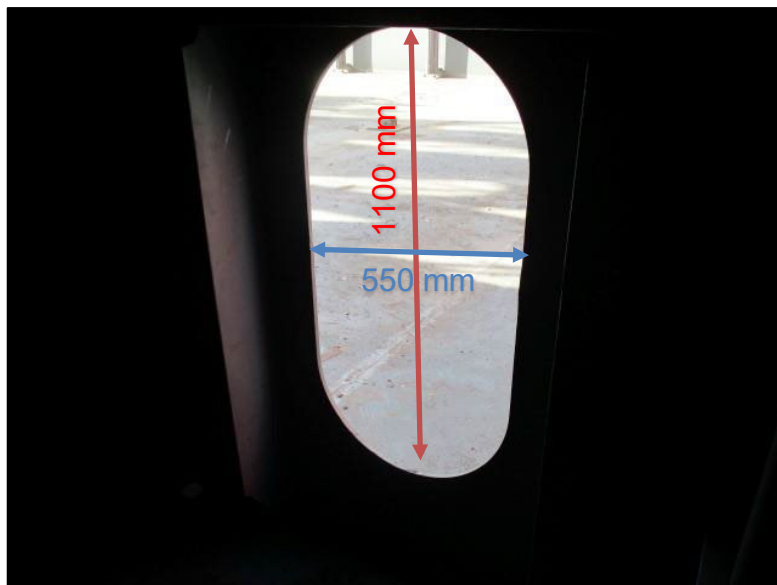
Der Vollmatrose beobachtete, wie der Bootsmann von einem der Quergänge durch ein ungesichertes Mannloch in den achteren Bereich des Laderaums Nr. 9 stieg und dadurch nicht mehr zu sehen war.

Abbildung 4: Mannloch¹⁶

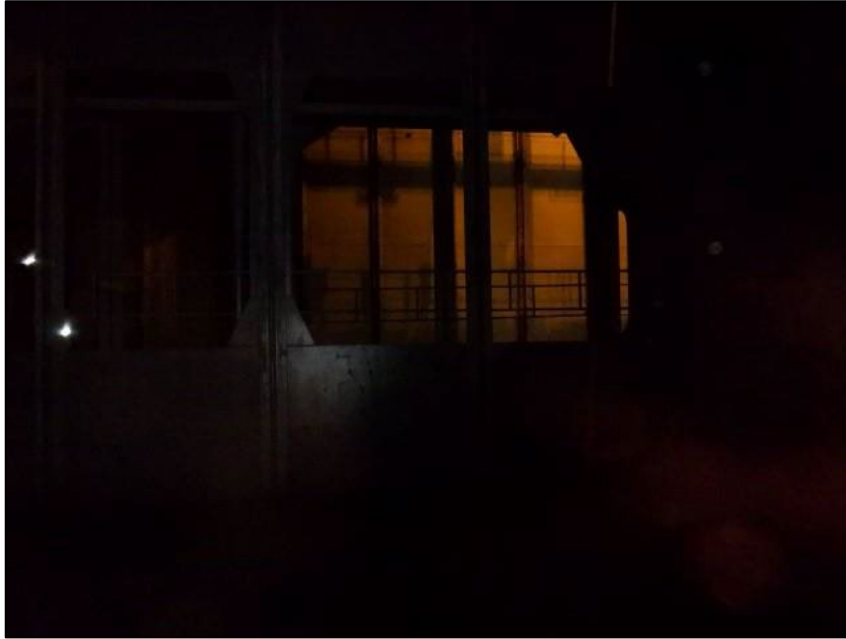
Durch die geschlossenen Ladeluken und fehlende Beleuchtung war dieser Bereich des Laderaums dunkel. Durch das Mannloch gelangte nur sehr wenig Licht aus dem beleuchteten Zugangsbereich des Querschotts in den Laderaum.

Abbildung 5: Lichtverhältnisse bei geschlossenen Lukendeckeln und vermindertem Tageslicht¹⁷

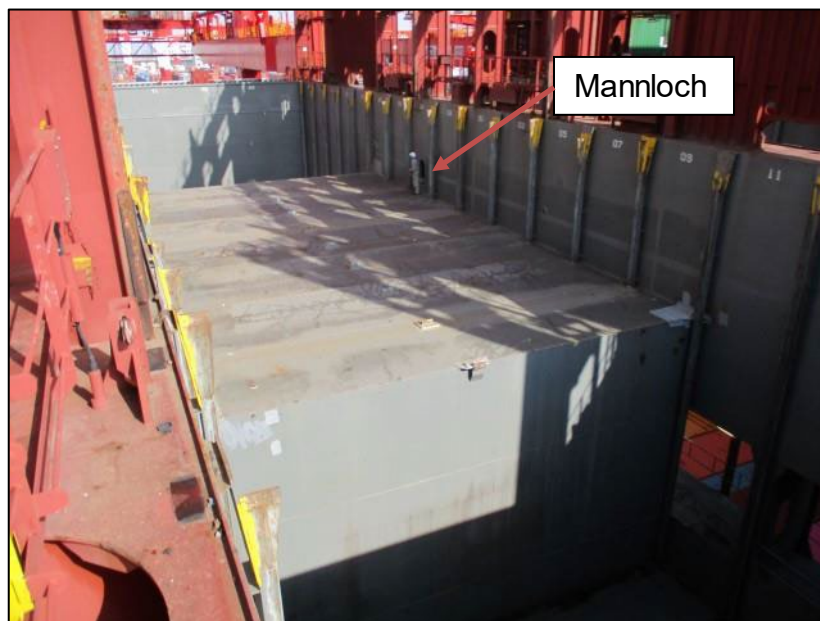
Das Mannloch führte den Bootsmann auf die Oberseite einer kastenförmigen, knapp 8 m hohen Umhausung (Umhausung) des Maschinenraums, die an den Rändern nicht gegen Absturz abgesichert war.

Abbildung 6: Blick auf die Umhausung bei geöffneter Ladeluke von der Stb.-Seite¹⁸

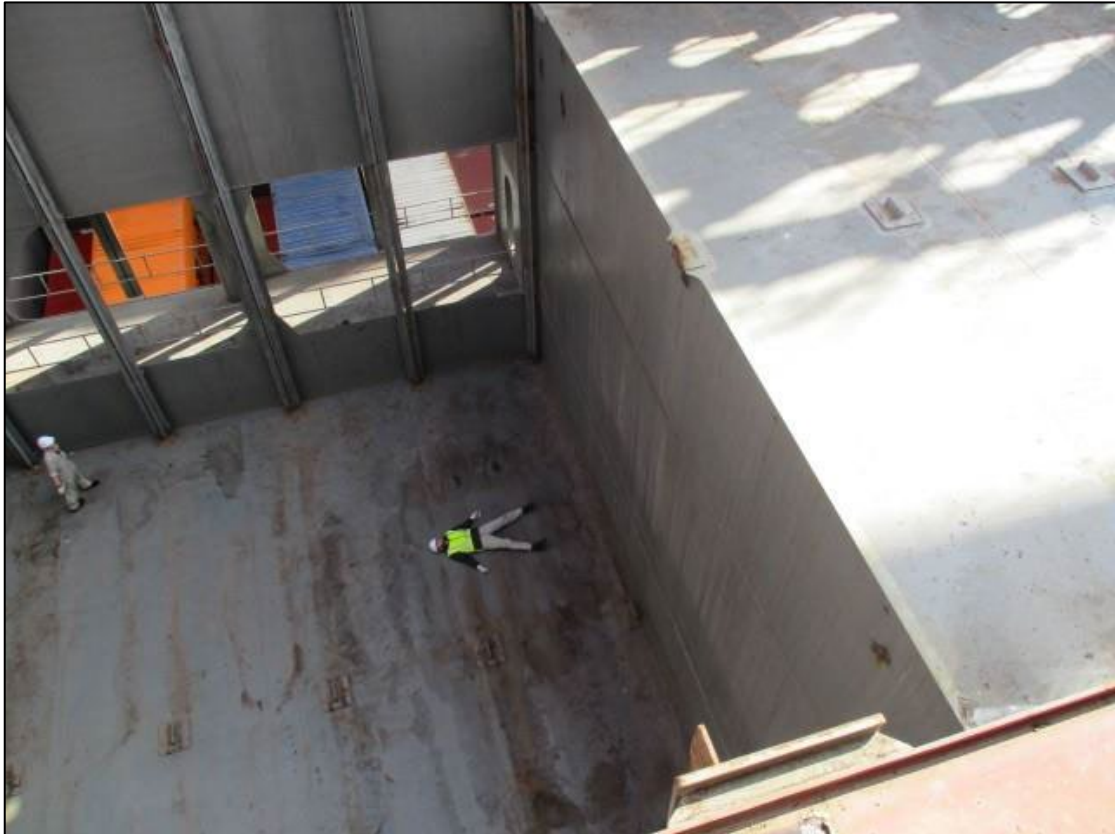
Der Vollmatrose wartete vor dem Mannloch auf die Rückkehr des Bootsmanns. Da der Bootsmann nicht wie erwartet nach kurzer Zeit zurückkehrte, ging er zum Mannloch und suchte von dort mit dem Lichtstrahl seiner Taschenlampe die Oberseite der Umhausung nach dem Bootsmann ab. Da er ihn nicht entdecken konnte, kletterte er ebenfalls durch das Mannloch auf die Umhausung und ging vorsichtig bis an deren Rand. Er entdeckte den Bootsmann auf der Backbordseite des knapp acht Meter tiefer liegenden Laderaumbodens auf dem Rücken liegend.

Abbildung 7: Nachgestellte Szene; Position, wie der Bootsmann gefunden wurde¹⁹

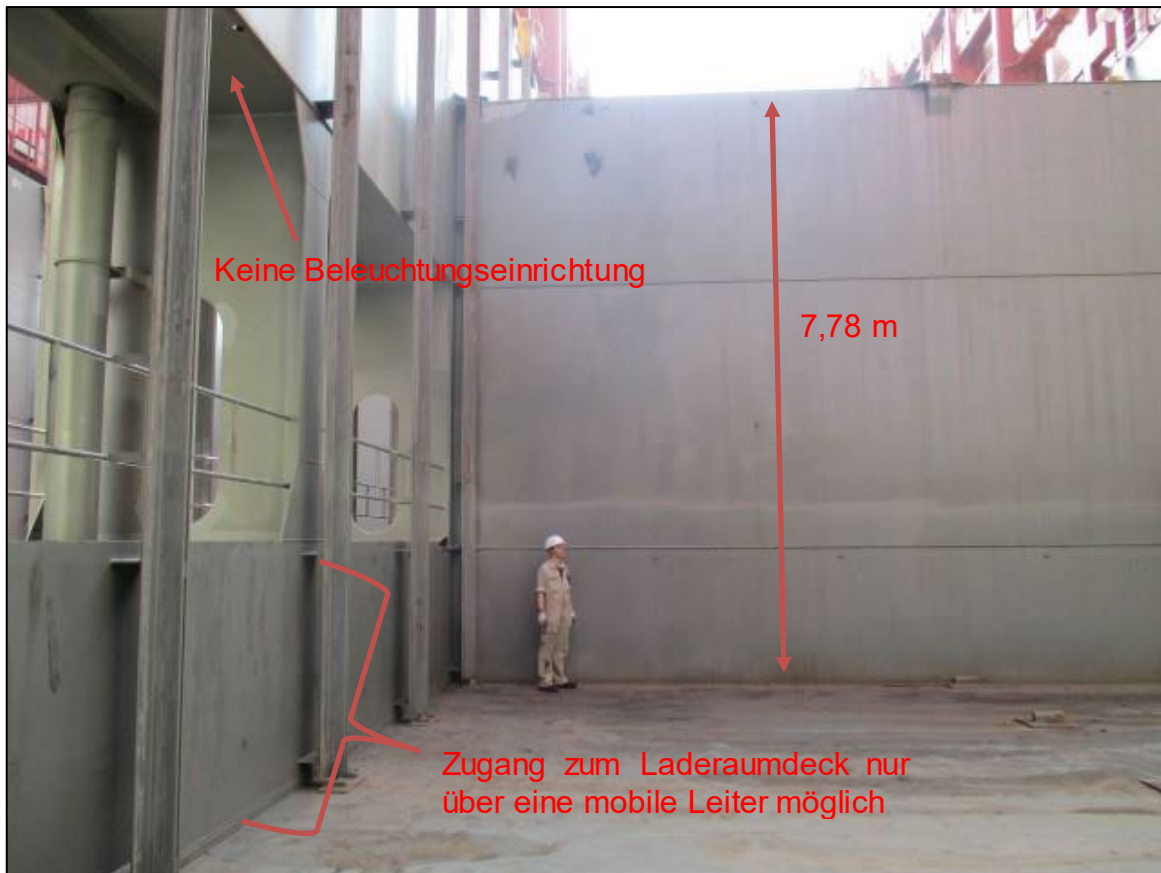
Ursächlich für den Absturz war ein nicht abgesicherter Zugang zu einem unbeleuchteten Laderaum, obwohl dort – wie auf vergleichbaren Schiffen – aus schiffbaulichen Gründen Absturzgefahr bestand.

Abbildung 8: Fallhöhe, fehlende Beleuchtung, Zugang zum Laderaumdeck²⁰

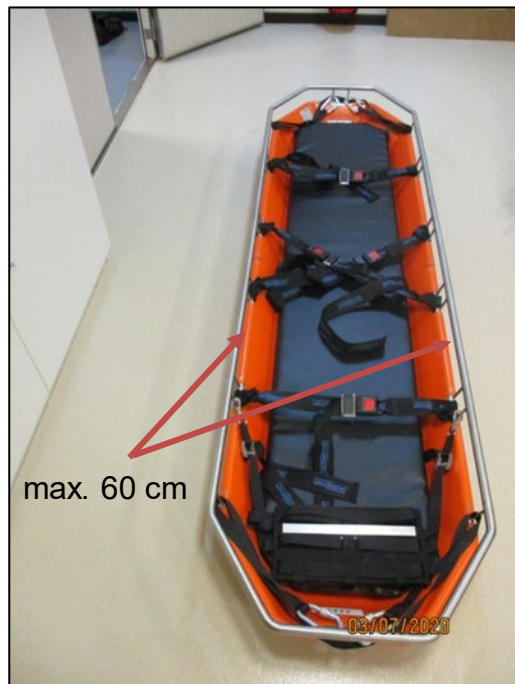
Wegen der räumlichen Verhältnisse am Unfallort und des Transportwegs entschied sich die Besatzung für das handlichere Spineboard.

Abbildung 14: Rettungsmulde – Breite⁴⁹

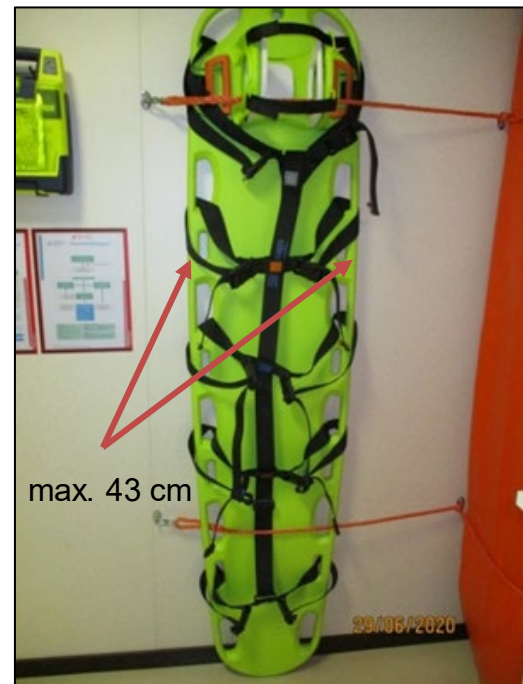
Abbildung 15: Spineboard – Breite⁵⁰

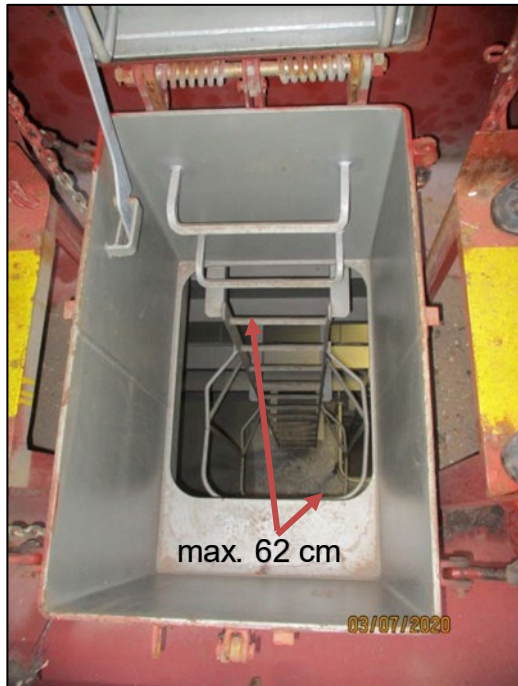
Die schmalsten Stellen der Lukeneinstiege zu den Laderäumen hatten eine lichte Weite von 62 cm. Der Weg über die Leitern wurde durch den Fallschutz begrenzt.

Abbildung 16: Lukeneinstieg⁵¹

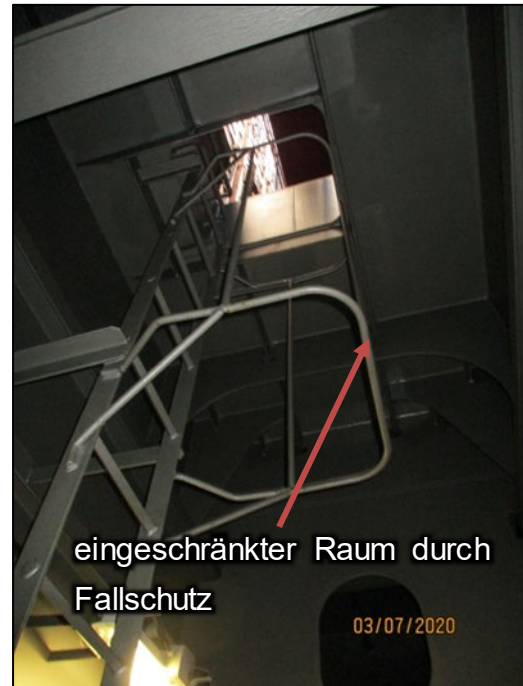
Abbildung 17: Lukendurchstieg⁵²

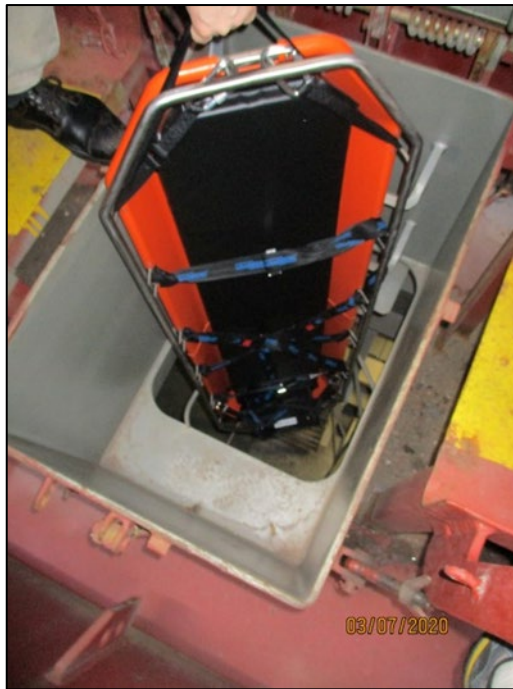
Abbildung 18: Rettungsmulde in Lukeneinstieg⁵³

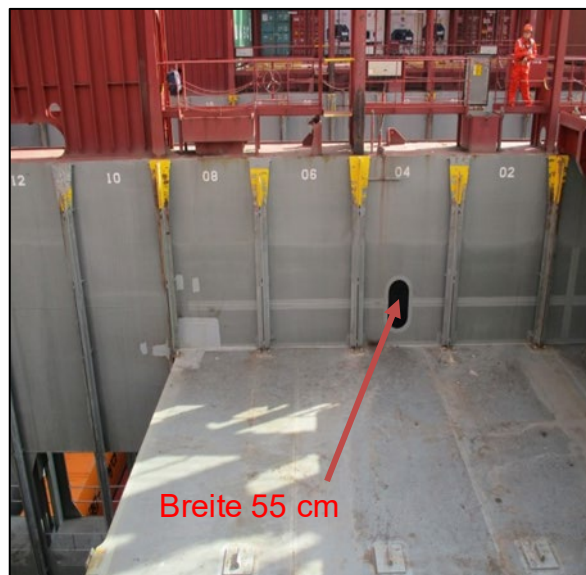
Der Zugang zum Laderaum 9 im Bereich der oberen Plattform hatte eine Durchstiegsbreite von 55 cm.

Abbildung 19: Zugang Laderaum 9⁵⁴

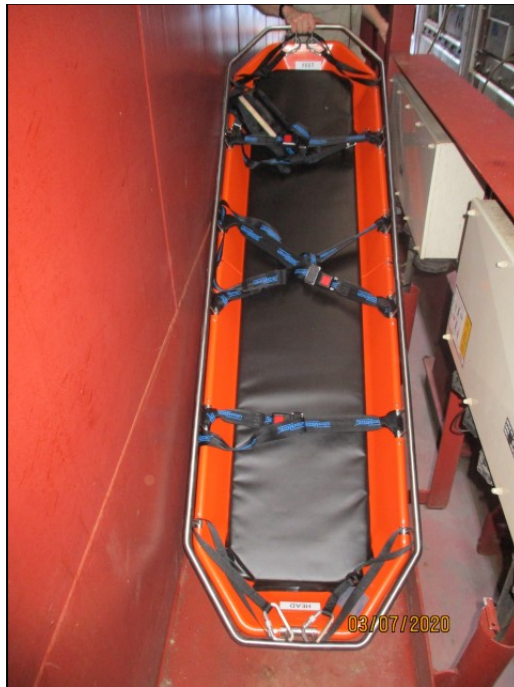
Auch an Deck wäre die Bewegungsfreiheit bei Einsatz einer Rettungsmulde eingeschränkt gewesen.

Abbildung 20: Rettungsmulde im Seitengang⁵⁵

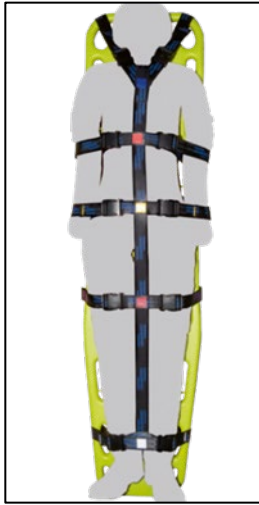
Beim Spineboard kann der Körper nur über das Gurtsystem fixiert werden. Die vom Hersteller beigelegte Hinweistafel zur Gurtung entspricht nicht der Empfehlung, die z. B. vom International Trauma Life Support (ITLS)⁵⁷ verbreitet wird. Nach dieser ist

Abbildung 22: Anleitung Hersteller⁵⁸

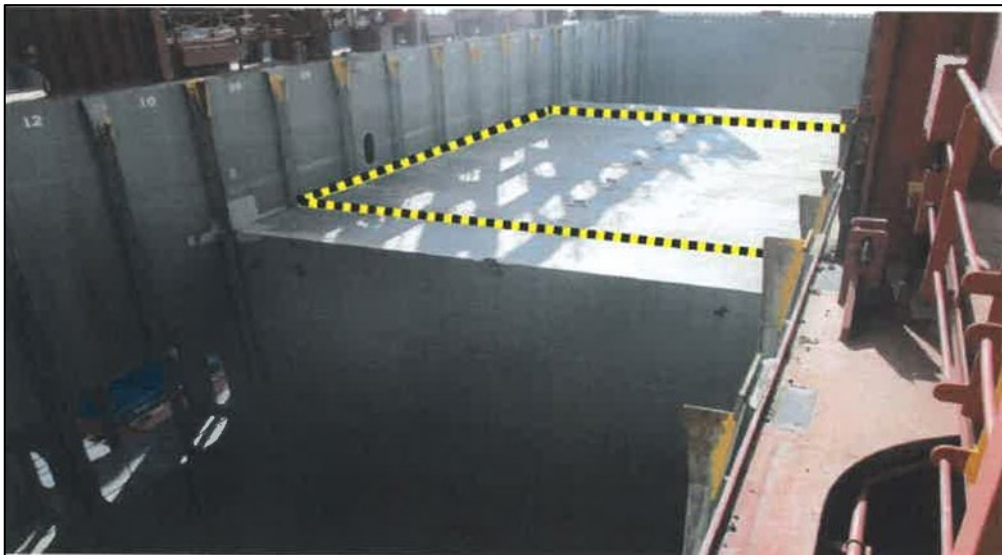
Abbildung 25: FLEET CIRCULAR – Markierungen zur Warnung vor Absturzgefahr⁷⁷

Laderäume mit Umhausungen eines Teils des Maschinenraums, wie auf der SAJIR, sind in der Flotte auch auf anderen ULCS zu finden, bei denen das Deckshaus getrennt von der Maschinenanlage weit im vorderen Bereich angeordnet ist. Hierzu zählen zehn Schiffe der Hamburg-Express-Klasse und fünf Schiffe der Valparaiso-Express-Klasse. Auf diesen Schiffen mussten alle Zugänge, hinter denen sich Bereiche mit Absturzgefahr befinden, abgesichert und Bereiche mit Absturzgefahr unverzüglich gekennzeichnet werden.

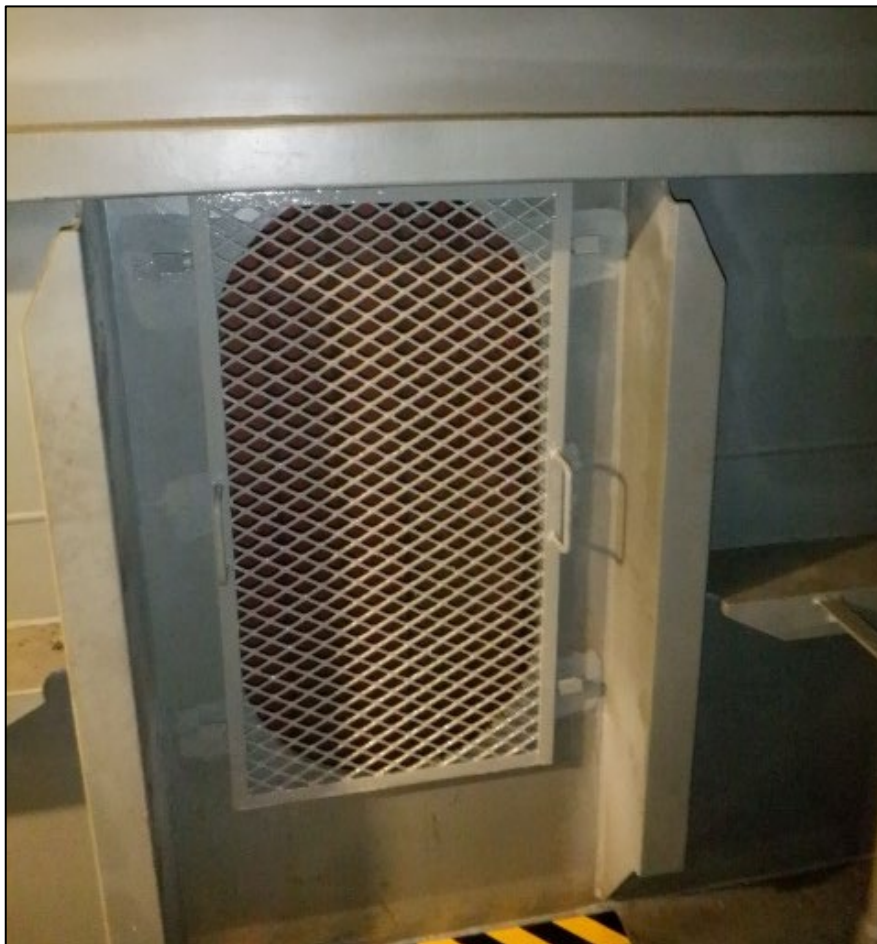
Abbildung 26: Abgesicherter Zugang zum Laderaum mit Absturzgefahr⁷⁸

Am 27.01.2020, dem Tag der Begehung durch die BSU, fanden die Untersucher folgende umgesetzten Maßnahmen vor:

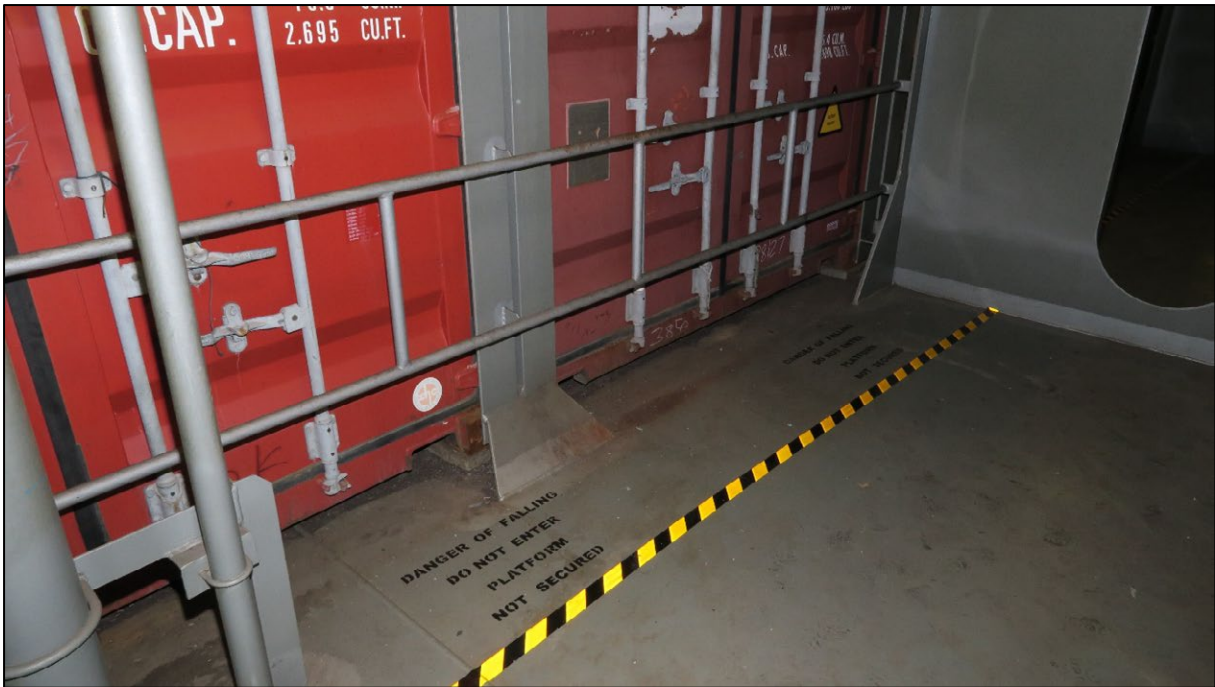
Abbildung 29: Ein anderer gegen Absturz abgesicherter Bereich der SAJIR⁸¹

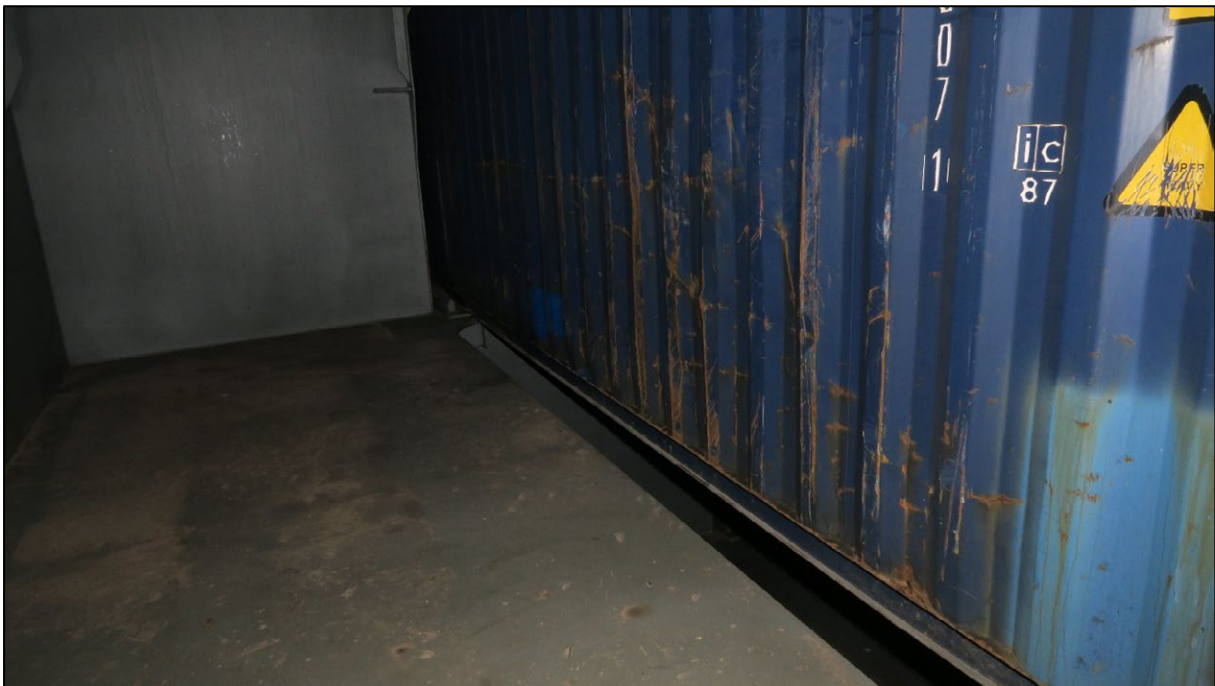
Abbildung 30: Ein noch nicht gegen Absturz gesicherter Bereich⁸²
