BERNHARDT APPARATEBAU GmbH u. Co. SECUMAR Qualitätswesen	<u>Untersuchungsbericht</u> Seite 1 von 4	Doku.-Nr.: 21121PB.DOC Erstellt: 08.09.21 Simic/Völkner

Prüfbezeichnung:
Überprüfung von aktivierten Rettungswesten auf Funktions- und Einsatzfähigkeit

Grund der Prüfung:
Überprüfung von Rettungswesten die bei einem Schiffsunfall zum Einsatz gekommen sind. Die Rettungswesten wurden uns von der Wasserschutzpolizei Wilhelmshaven zur Befundung zur Verfügung gestellt.
Kurzbeschreibung der Prüfung:
Die Rettungswesten werden in den folgenden Teilschritten untersucht: <ol style="list-style-type: none">1. Feststellung des Anlieferungszustandes.2. Optische und technische Überprüfung der angelieferten Rettungswesten bzw. Komponenten.3. Funktionsprüfung der Komponenten nach Wiederherstellung der Einsatzfähigkeit.4. Abschlussbewertung.

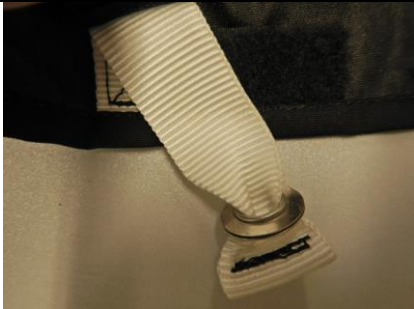
<p>Schwimmkörperhalteband mit Kausche aus dem Schwimmkörper ausgerissen</p>

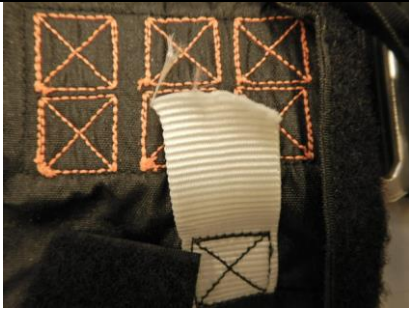
<p>Abgeschnittenes Schwimmkörperhalteband</p>

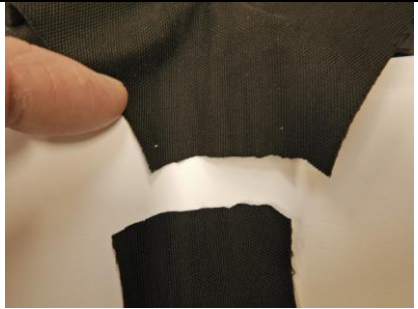
<p>Durchgeschnittenes Schwimmkörperhalteband im Nacken der Rettungsweste</p>

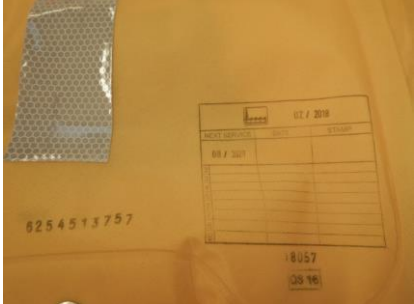
<p>Nächste Wartungsstempel auf dem Schwimmkörper</p>

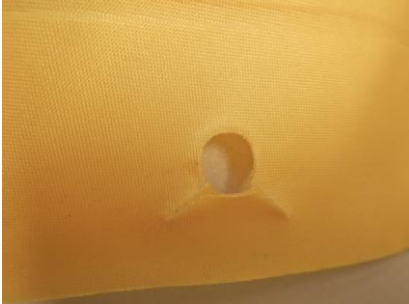
<p>Kausche durch starken Zug aus dem Schwimmkörper gerissen</p>

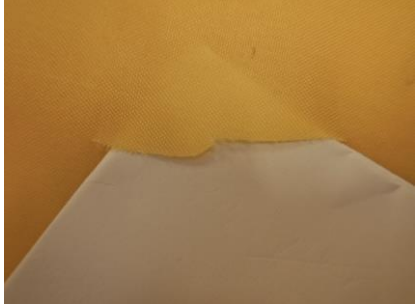
<p>Schwimmkörpergewebe durch mechanische Einwirkung eingerissen</p>

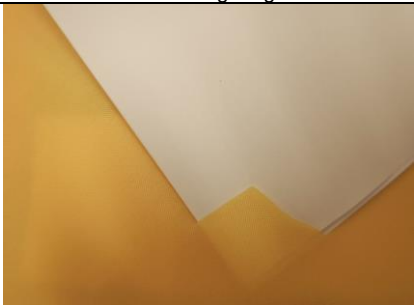
<p>Schwimmkörpergewebe durch mechanische Einwirkung eingerissen</p>

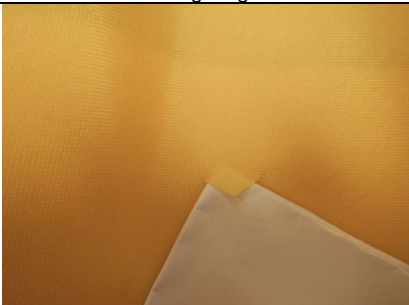
<p>Schwimmkörpergewebe durch mechanische Einwirkung eingerissen</p>

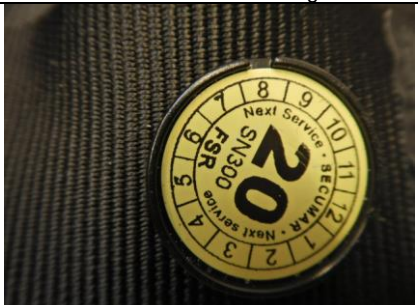
<p>Service Plakette zur Anzeige der nächsten erforderlichen Wartung</p>
