Bundesstelle für Seeunfalluntersuchung
Federal Bureau of Maritime Casualty Investigation

Untersuchungsbericht 276/21

**Untergang des Segelbootes SILJA und Tod eines
Crewmitglieds im Seegat Accumer Ee am
26. August 2021**

08. Dezember 2022

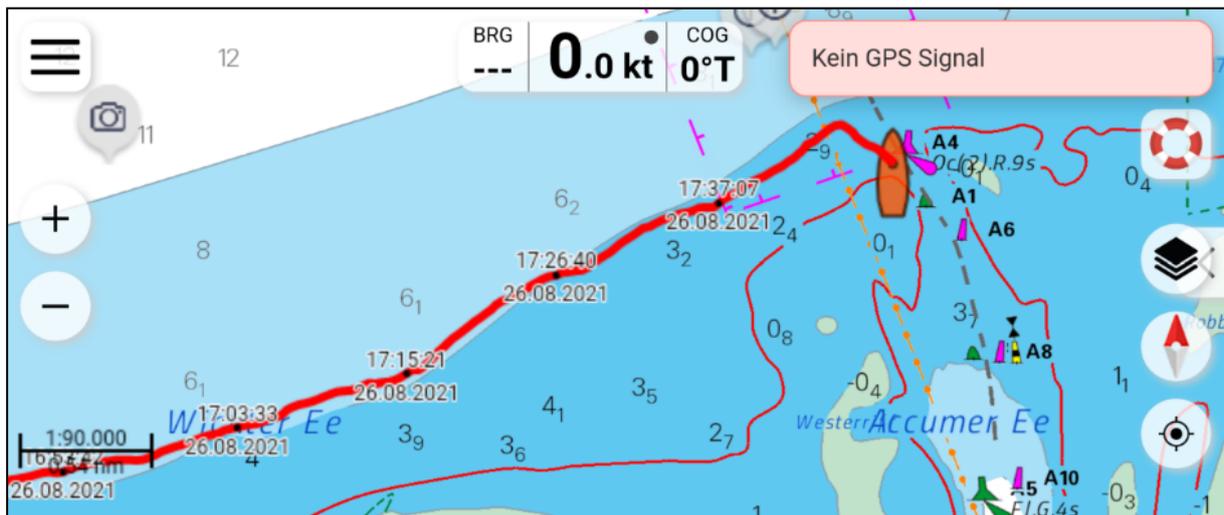
Abbildung 6: Track-Aufzeichnung SILJA – Accumer Ee²⁴

In der vierten Welle luvte das Boot nach Backbord an. Das Boot war nicht mehr steuerbar. Mit dieser oder der darauffolgenden brechenden Welle kenterte das Boot.

Gemäß der Aufzeichnung des Tracks über das Smartphone kenterte die SILJA um 17:49 Uhr.

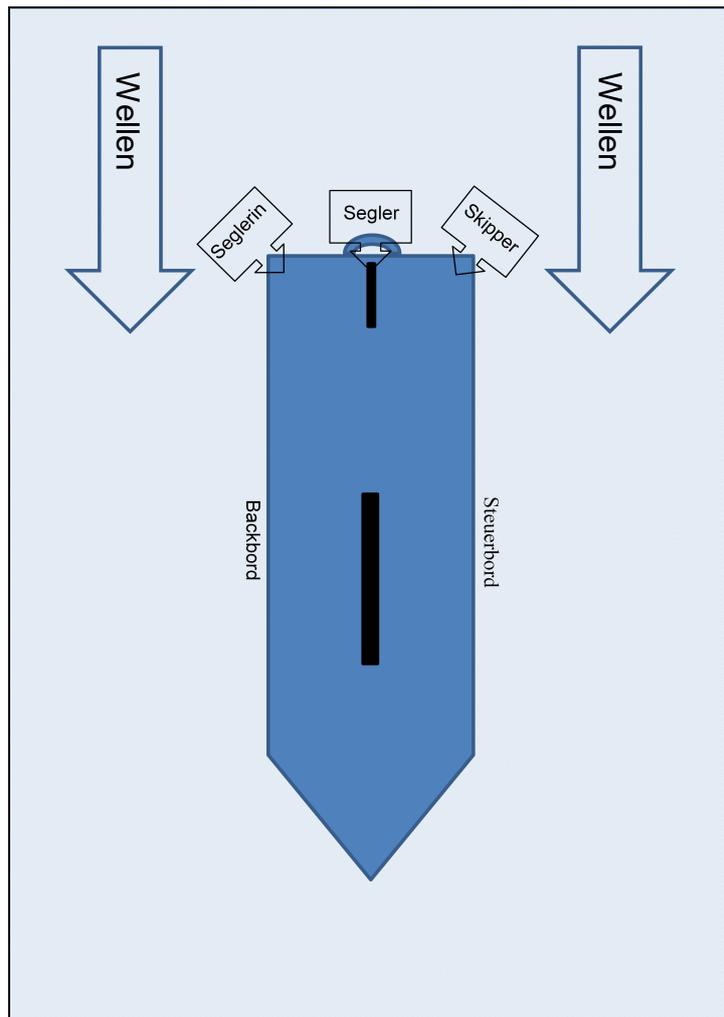
Abbildung 9: Situation nach der Kenterung (Skizze)

In dieser Zeit verhedderte sich die Seglerin mit einer im Wasser treibenden Leine. Ihr angelegter Schrittgurt störte sie.

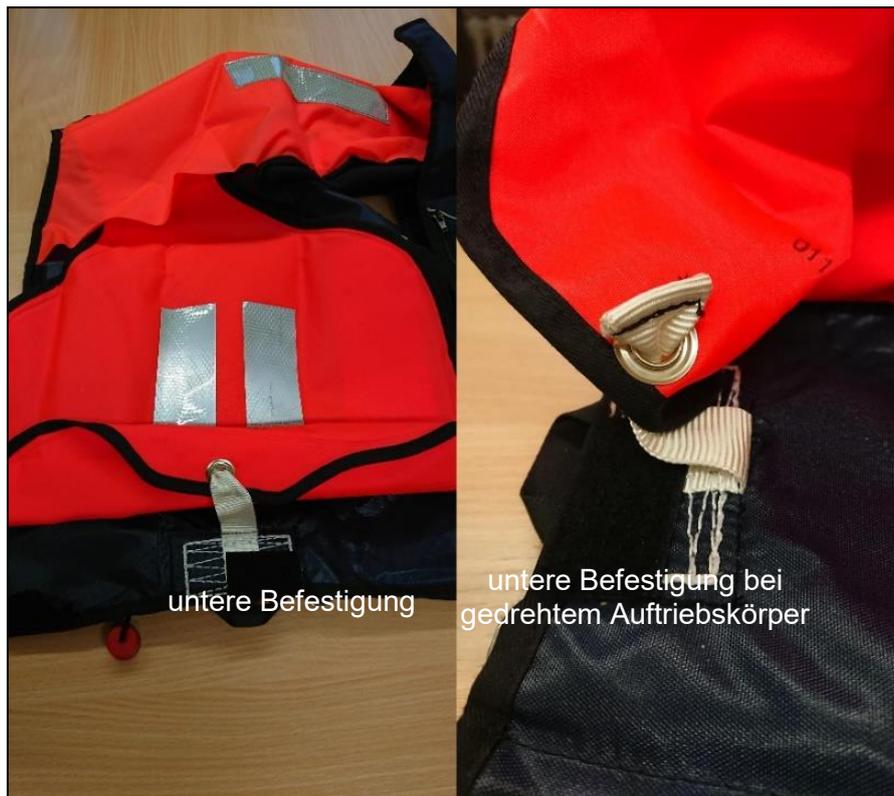
Abbildung 48: Vergleichbare Befestigung an einer BSU-Arbeitssicherheitsweste¹²⁸

Nach einer unbestimmbaren Zeitdauer, spätestens nach dem Untergang der SILJA, schwammen jedoch die Auftriebskörper der Westen bei allen drei Seglern mehr oder weniger neben ihren Körpern. Die Befestigungen der Auftriebskörper hatten sich im unteren Bereich von den Schutzhüllen (mit integriertem Gurtsystem) der Westen gelöst und waren bei zwei der drei Westen nur noch an einer Stelle mit dem Gurtsystem ihrer Westen verbunden.

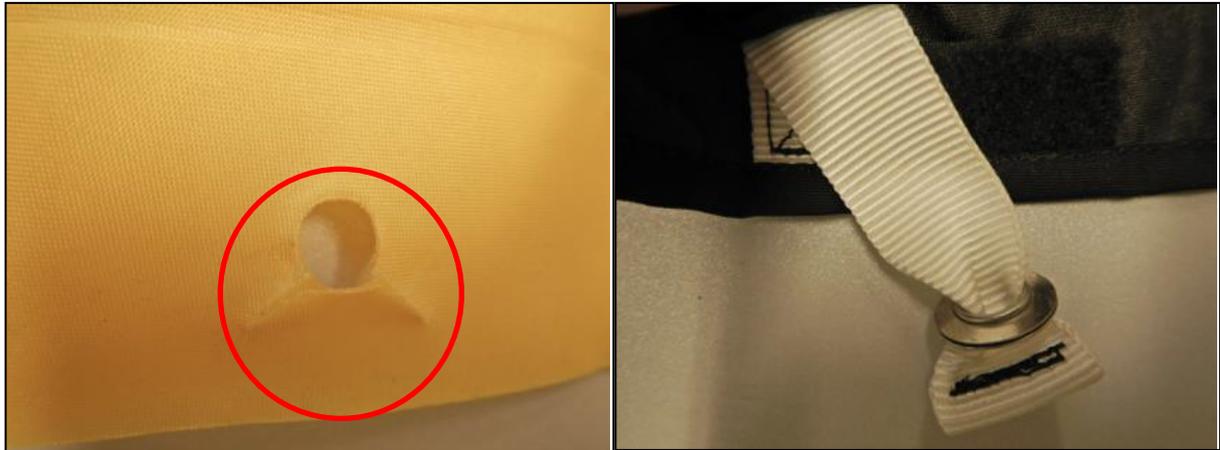
Abbildung 56: eingerissene textile Fläche / ausgerissene Kausch¹⁴⁵

Alle drei Auftriebskörper waren stark mechanisch beschädigt. Die Beschädigungen durch Schnitte und die Risse in den Auftriebskörpern können nach den vorliegenden Informationen den Rettungskräften zugeordnet werden.

Nicht zu erklären waren die Beschädigungen im Bereich der Auftriebskörper, bei denen die Kauschen durch starke Zugkräfte aus der textilen Fläche der Auftriebskörper herausgerissen wurden und die Auftriebskörper daher nicht mehr in der gewünschten Position vor dem Körper gehalten wurden.

Bei der Weste des Bootsführers war eine Kausch, bei den beiden anderen Westen waren beide Kauschen aus der textilen Fläche der Auftriebskörper ausgerissen.

Mit der Schilderung des Bootsführers liegt aus Sicht der BSU möglicherweise eine plausible Erklärung vor, warum die textilen Flächen der Auftriebskörper im Bereich der Kauschen möglicherweise einrissen.

Auf Basis der durchgeführten Untersuchung muss festgestellt werden, dass die Ösen ausgerissen, obwohl die Westen bestimmungsgemäß gebraucht wurden. Es liegen weder der BSU, dem Hersteller noch der Redaktion der Yacht Informationen über vergleichbare Schadbilder vor. Es scheint sich um ein sehr seltenes Ereignis zu handeln, so wie sich überbordgegangene Personen sehr selten mit einer Rettungsweste im Wasser treibend und an einem Boot klammernd in einer Brandungszone notgedrungen aufhalten.

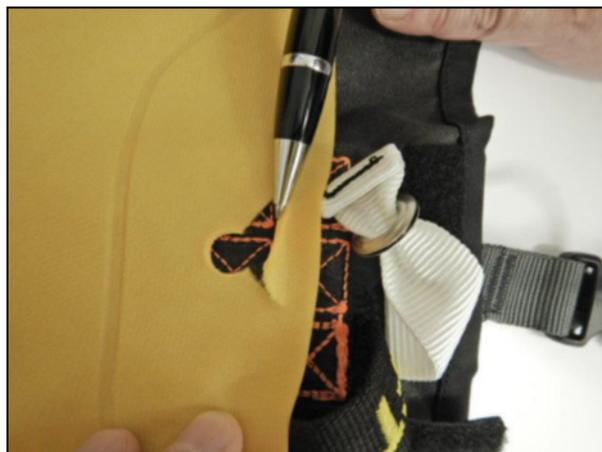
Abbildung 57: Festigkeitsprüfung: ausgerissene Kausch¹⁴⁶

Im ersten Zugversuch wurde eine Kraft am aufgeblasenen Auftriebskörper simuliert, welche parallel zum Körper wirkte. Eine solche Kraft kann bei der Bergung einer im Wasser treibenden Person eintreten, wenn ausschließlich am Nacken des aufgeblasenen Schwimmkörpers gezogen wird (Anlage 5). Bei einer Prüfkraft von 0,82 kN riss an einem der zwei Verbindungspunkte die Kausche aus der textilen Fläche des Auftriebskörpers und das Schadbild glich den beschädigten Auftriebskörpern der verunglückten Segler.

Im zweiten Versuch wurde mit einer Kraft an dem gefüllten Auftriebskörper an einer der unteren Kauschen, diagonal zur Körperachse gezogen (Anlage 6). Mit diesem Test wurde eine Belastung bei einer unterstützenden Bergung einer im Wasser treibenden Person simuliert, wenn an einem der unteren Schwimmkörperschenkel gezogen wird. Hierbei riss die Naht des Schwimmkörperhaltebands an der Schutzhülle. Das Schadbild entsprach nicht den sichergestellten Rettungswesten.
