Bundesstelle für Seeunfalluntersuchung
Federal Bureau of Maritime Casualty Investigation

Untersuchungsbericht 103/21

**Personenunfall mit Todesfolge
an Bord des Containerschiffes SEOUL EXPRESS
auf See zwischen Manzanillo und Long Beach
am 27. März 2021**

22. September 2022

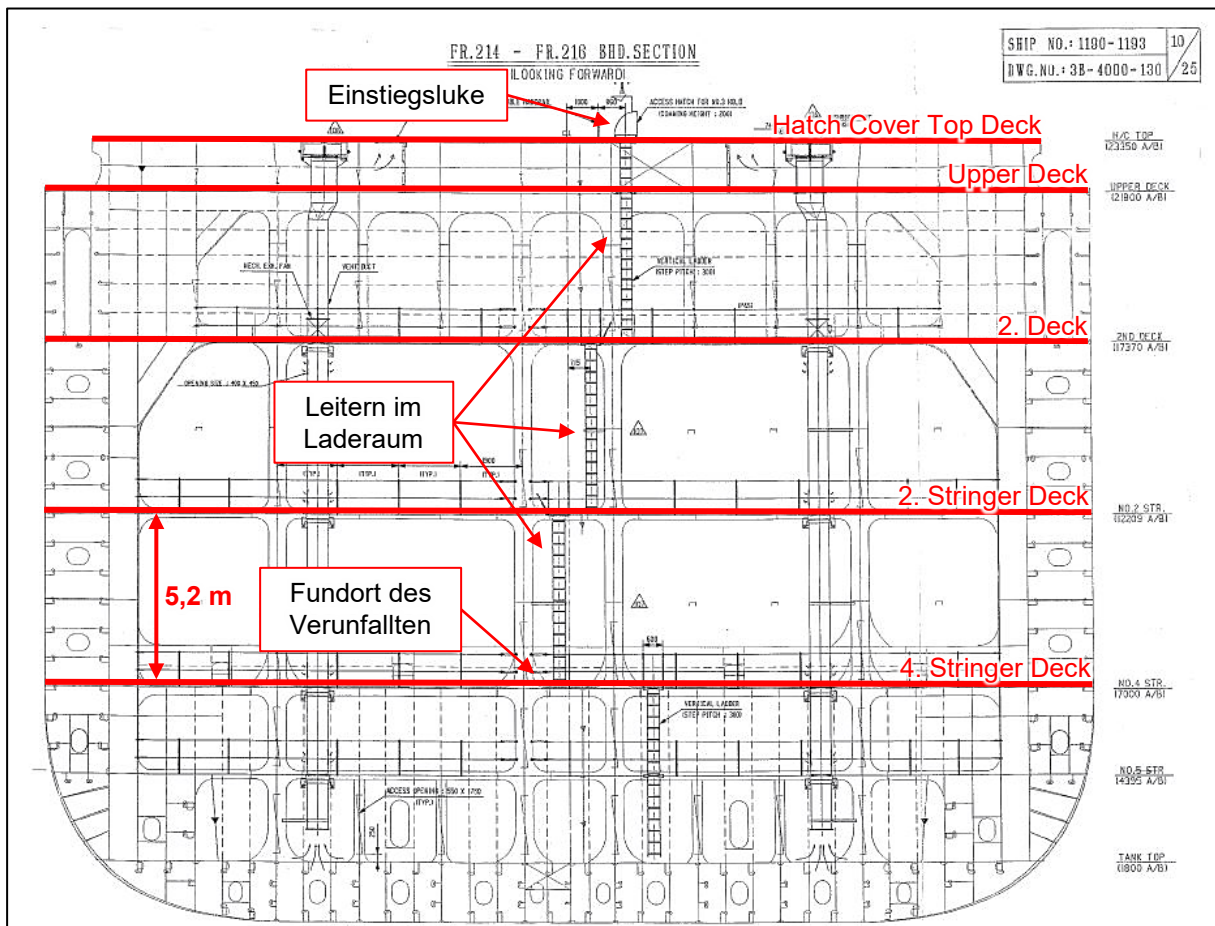
Abbildung 4: Ladder Support Plan Laderaum Nr. 3¹⁴

In Abbildung 4 kann die Bezeichnung der einzelnen Decks der SEOUL EXPRESS sowie der Abstieg in den Laderaum über die versetzt angeordneten Leitern nachvollzogen werden. Abbildung 5 zeigt den Blick vom 2. Stringer Deck auf das darunterliegende 4. Stringer Deck, wo am Fuß der vertikalen Leiter der verunfallte Wachmann gefunden wurde, dessen Helm und Handschuhe ebenfalls auf dem Bild zu sehen sind.

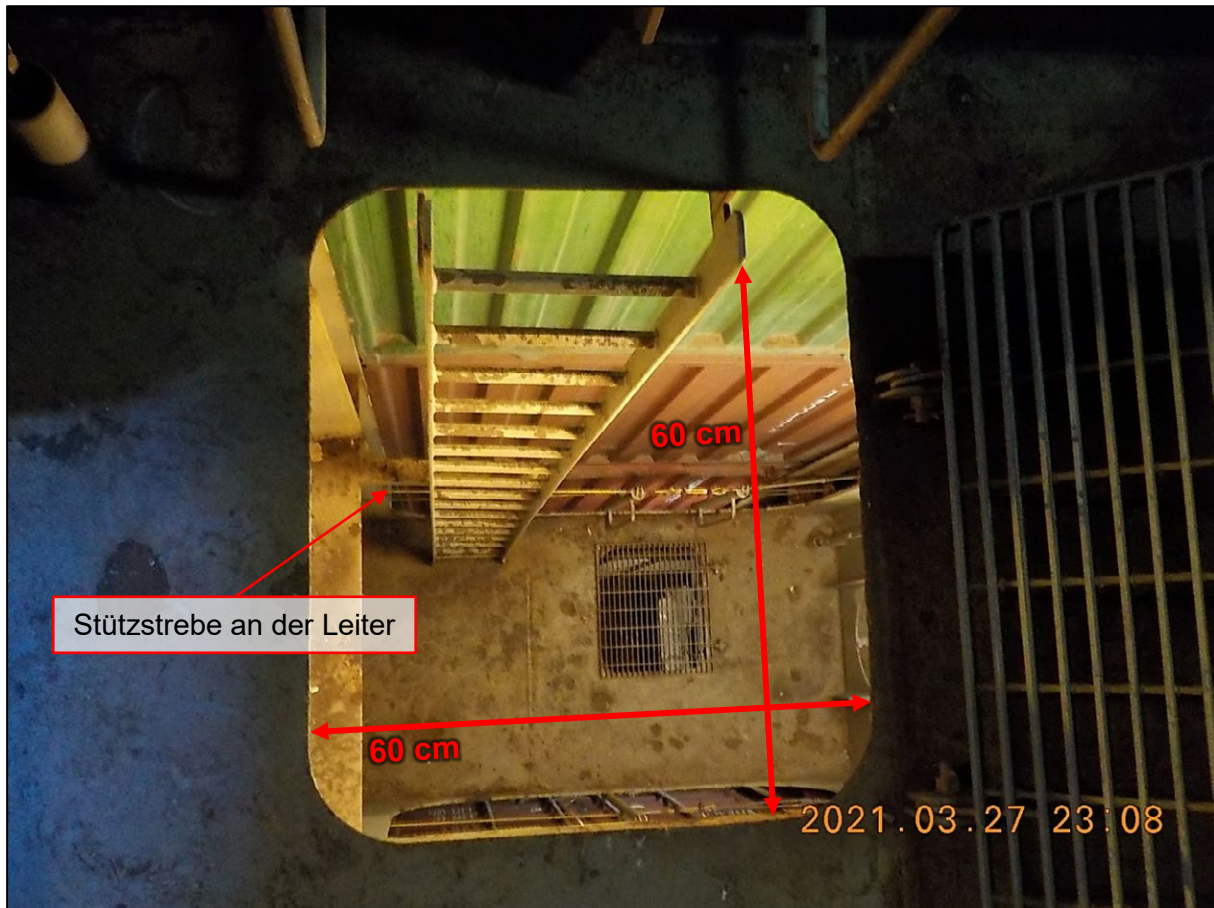
Abbildung 11: Blick vom 2. Deck auf das 2. Stringer Deck⁵²

Abbildung 11 zeigt, dass der Niedergang in den LR Nr. 3 durch die festinstallierte Beleuchtung, die nach Angaben des Ersten Offiziers immer angeschaltet ist, gut ausgeleuchtet wird:

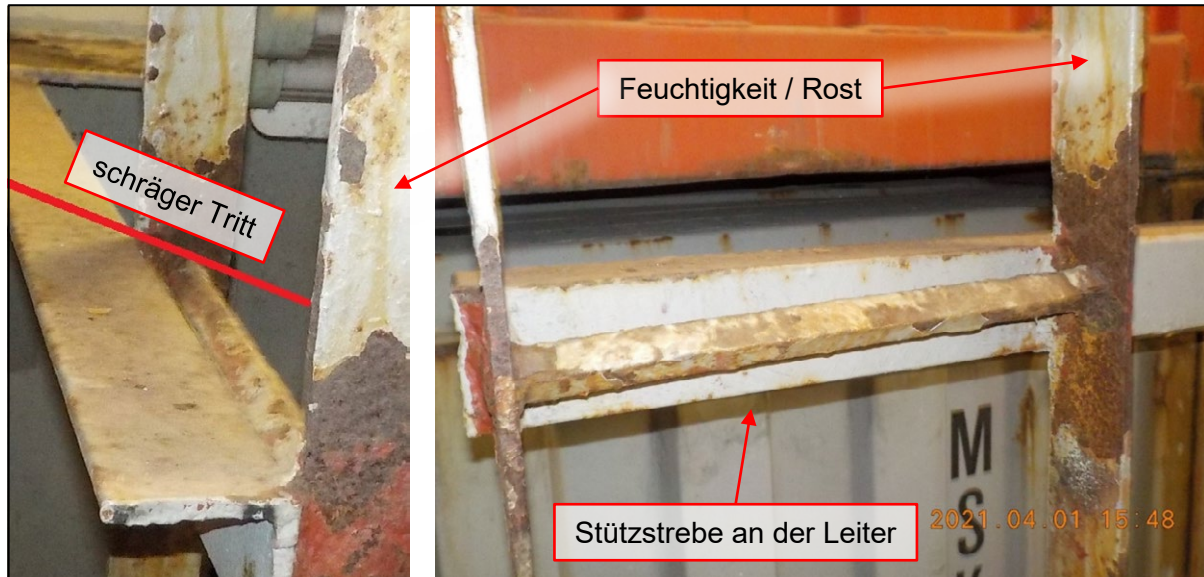
Abbildung 12: Laderaumleiter mit Stützstrebe, Seiten- und Frontalansicht⁵³

sie für Nutzer der Leiter ein Sicherheitsrisiko darstellen. Zum einen können die Leitersprossen an der Stelle der Stütze weniger gut gegriffen werden. Zum anderen kann man beim Besteigen der Leiter mit dem Fuß nicht gerade auf die jeweilige Sprosse aufsetzen. Die Konstruktion ist in Abbildung 12 eindeutiger zu erkennen:

Durch die angebrachte Stützstrebe entspricht diese Raumleiter nicht den verbindlichen Vorgaben der DGUV Vorschrift 84 § 21 (5) (ehemals UVV See § 87), da der waagerechte Abstand der Sprossenmitte von festen Bauteilen 0,15 m nicht unterschreiten darf. Oberhalb jeder Sprosse muss es einen Freiraum für die Füße geben, der sich über die gesamte Leiterbreite erstreckt und der mindestens 20 cm hoch und 15 cm tief sein muss.

In Abbildung 12 fällt weiterhin auf, dass die Stützstrebe und die Leiter nicht rechtwinklig verschweißt wurden (Leitersprosse und L-Profil der Stützstrebe sind nicht parallel.). Darüber hinaus fällt auch der allgemeine Zustand der Leiter ins Auge. An den Seiten der Sprosse ist das Metall oberflächlich korrodiert. Die Spuren von Rost auf den Leiterholmen zeigen, dass es in LR Nr. 3 zu einem unbestimmten Zeitpunkt feucht gewesen sein muss. Anhand der Logbucheinträge am Unfalltag sowie von Zeugenaussagen und des amtlichen Gutachtens des DWD deutet jedoch nichts darauf hin, dass dies auch zum Unfallzeitpunkt der Fall war (vgl. 3.2.1.1).

Das SMS des Schiffsbetreibers sieht gemäß ISM-Code (Part A, Reg. 10.3) vor, dass Leitern einem regelmäßigen Instandhaltungsprogramm unterzogen werden, das Korrosion reduziert/verhindert.⁵⁴ Der allgemeine Zustand der Leiter wurde im Rahmen der vierteljährlichen Sichtkontrolle nicht beanstandet (vgl. 3.2.4.1.2 und 3.2.4.1.3).

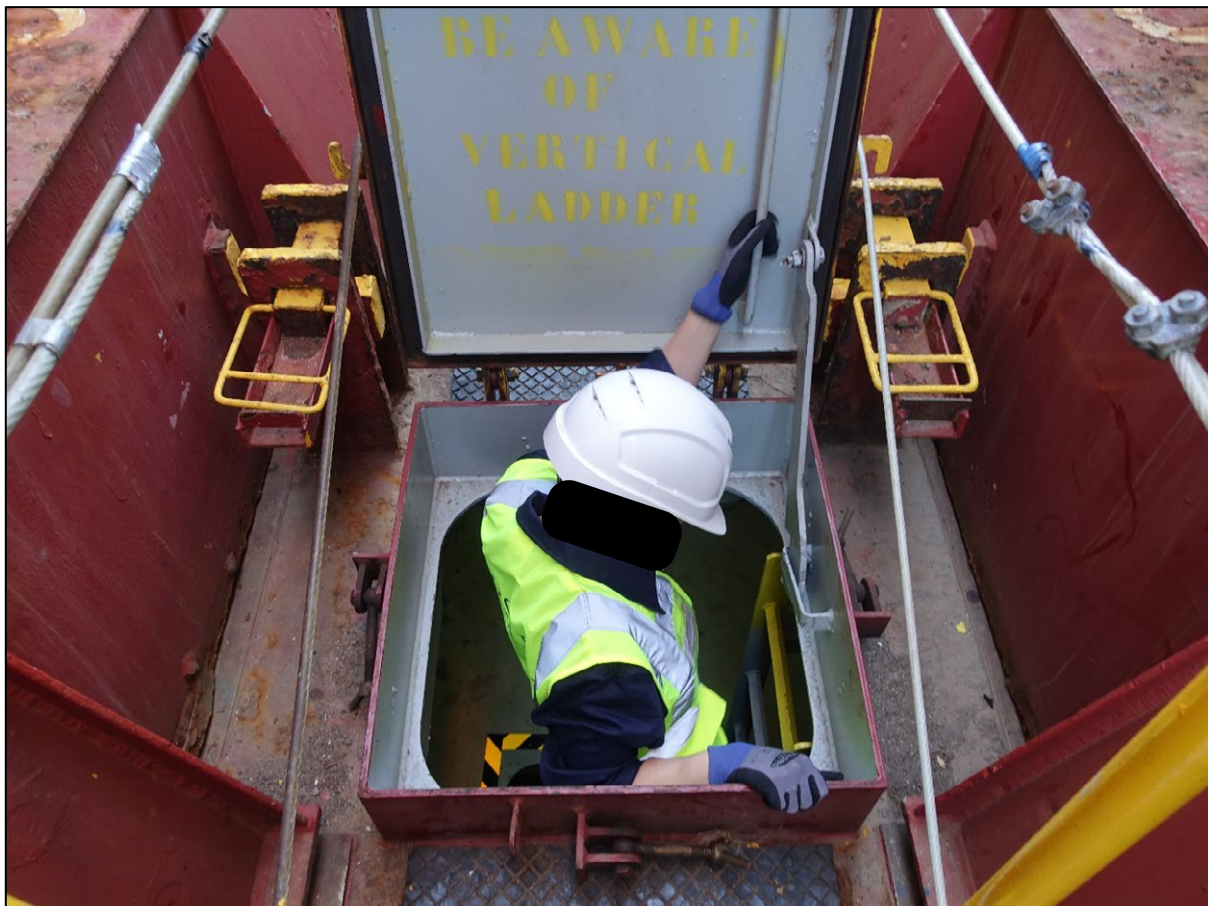
Abbildung 13: Vordere Einstiegs Luke zu Laderaum Nr. 3⁵⁵

Der Deckel der vorderen Einstiegs Luke in den LR Nr. 3 ist gelb gemalt und setzt sich daher optisch vom rotbraunen Deck ab. Da jedoch neben dem Lukendeckel auch Handlaufstützen und andere Decks ausrüstung gelb hervorgehoben sind, ist nicht sofort erkennbar, dass es sich bei der Luke um den Einstieg in einen potentiell gefährlichen Bereich handelt. Neben der Beschriftung „NO.3H(F)“ in roter Schrift gibt es außen auf dem Deckel der Einstiegs Luke keine weiteren Gefahrenhinweise. Auf der Innenseite des Einstiegs wird mit der gelben Aufschrift „BE AWARE OF VERTICAL LADDER“ gewarnt (vgl. Abbildung 13).

Bei der Begehung der Unfallstelle an Bord der SEOUL EXPRESS durch die BSU am 19. Oktober 2021 wurde festgestellt, dass unmittelbar an der Einstiegs Luke keine Handläufe für einen sicheren Ein- und Ausstieg vorhanden sind. Der dünne Griff im

arretierten aber dennoch etwas beweglichen Lukendeckel (vgl. Abbildung 13) bietet aus Sicht der BSU nicht ausreichend Halt und die gelbe Stütze neben der Einstiegs Luke (unten rechts im Bild) steht zum Festhalten zu weit entfernt. Nichtsdestotrotz entspricht der Zustieg den geltenden Bauvorschriften, da es sich bei der Leiter um eine Raumleiter handelt, für die an den Austrittsstellen weder in internationalen noch in nationalen Vorschriften Haltevorrichtungen vorgeschrieben sind. Dies wurde von der BG Verkehr (Geschäftsbereich Prävention) bestätigt.

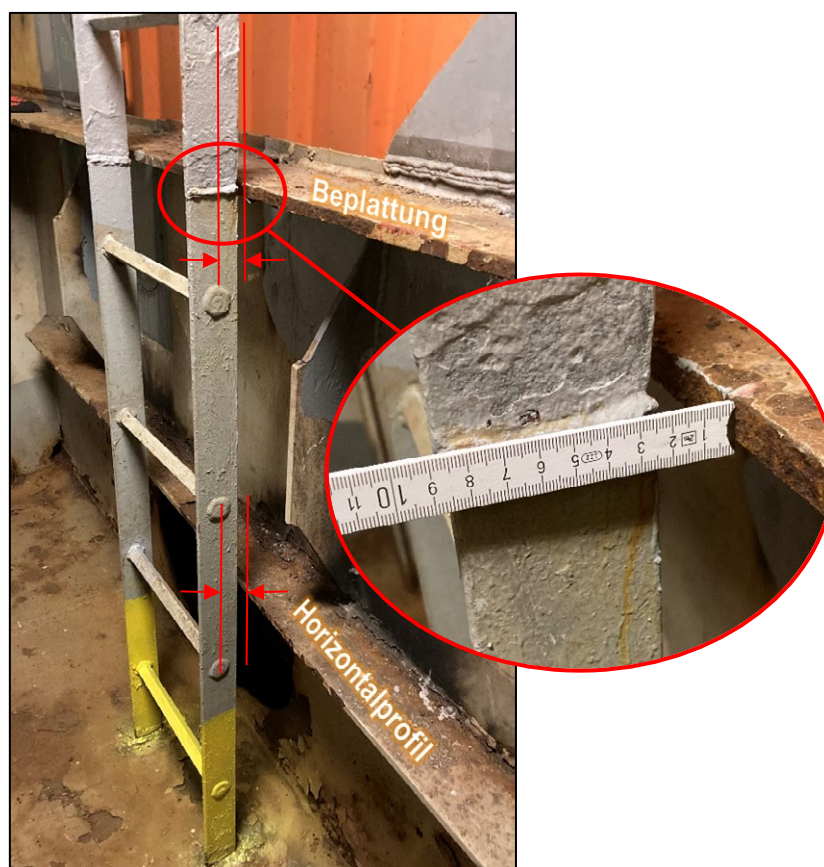
Abbildung 14: Geringer Abstand hinter der Laderaumleiter⁵⁶

Weiterhin wurde festgestellt, dass auf dem unteren Stück der Laderaumleiter zum 4. Stringer Deck, wo auch der Verunfallte gefunden wurde, der waagerechte Abstand der Leitermitte von den festen Bauteilen der oberen Beplattung des Querträgers und des Horizontalprofils des Schotts an zwei Stellen sehr gering ist:

Hierdurch besteht die Gefahr, beim Nutzen der Leiter an der unmittelbar dahinter befindlichen Metallkante hängenzubleiben und den sicheren Stand/Halt zu verlieren. Der verbindliche, mindestens 20 cm hohe und 15 cm tiefe Freiraum für die Füße oberhalb jeder Sprosse ist hier nicht gegeben.

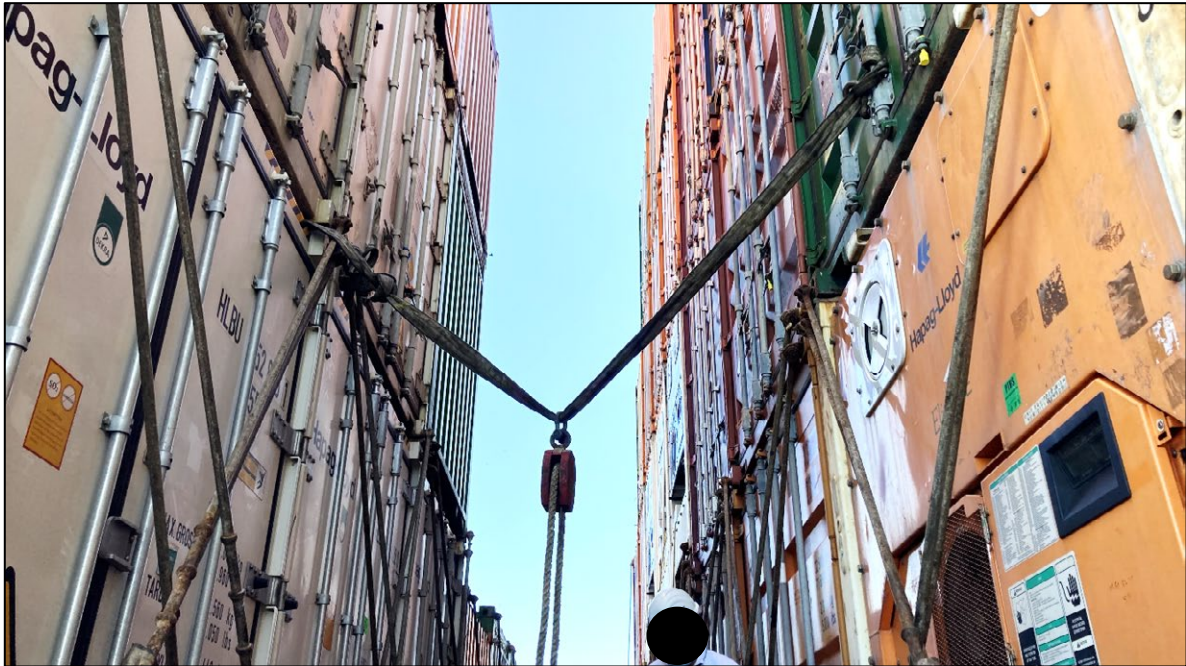
Abbildung 15: Seilkonstruktion zur Evakuierung über der Einstiegs Luke (nachgestellt am 19.10.2021)⁸⁰

Nachdem der Erste Offizier gemeinsam mit einem Vollmatrosen (AB1) unter Atemschutz bis zum Verunfallten herabgeklettert war und dieser weder ansprechbar war noch Vitalzeichen zeigte, informierte er den Leitenden Ingenieur oben an der Einstiegs Luke, dass der Verunfallte mittels Rettungsschlinge nach oben gezogen werden soll. Der Erste Offizier nahm die vorbereitete Rettungsleine entgegen, die mangels geeigneter Anschlagpunkte an den geladenen Containern, bzw. deren Laschmaterialien⁷⁹ befestigt werden musste (vgl. Abbildung 15). Währenddessen kam ein weiterer AB dazu, rüstete sich mit einem Pressluftatmer aus, stieg gemeinsam mit dem Ersten Offizier und AB1 auf das 4. Stringer Deck hinab und half, den bewusstlosen Wachmann zunächst in die Schlinge zu heben und anschließend an der Leine nach oben zu führen. Der Leitende Ingenieur und der Bootsmann bedienten die Rettungsleine an der Einstiegs Luke.

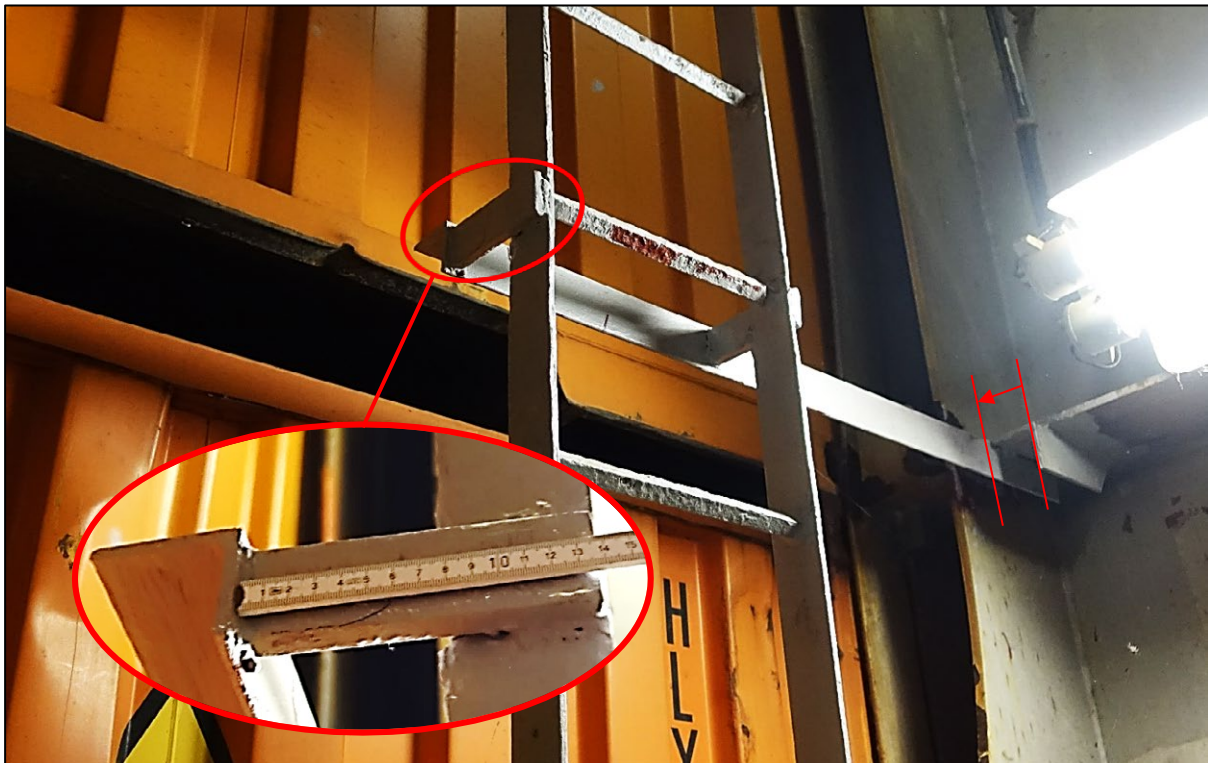
Abbildung 18: Versetzte Leiterstützstrebe LR Nr. 3¹¹¹

Die Höhe der Stützstrebe wurde, wie rechts im obigen Bild zu sehen, nicht verändert. Durch den Umbau ergibt sich ein Abstand zwischen Sprossenmitte und Stützstrebe von etwa 10 – 11 cm. Somit ist die Konstruktion nach wie vor nicht normgerecht, da ein Freiraum von 15 cm hinter der Sprosse nicht gegeben ist.

Wie in Abbildung 18 im Vergleich mit Abbildung 12 zu erkennen ist, wurde die Leiter zudem konserviert. Es ist keine Korrosion oder Feuchtigkeit auf der Oberfläche der Leiter sichtbar.

An Bord der SEOUL EXPRESS wurde die Stützstrebe an der Leiter im LR Nr. 3 zwischen dem 2. und 4. Stringer Deck nach hinten versetzt:
