Untersuchungsbericht 261/20

Weniger schwerer Seeunfall

**Brand im Maschinenraum des Fährschiffs BERLIN
im Zulauf zum Rostocker Hafen am 13. August 2020**

30. November 2022

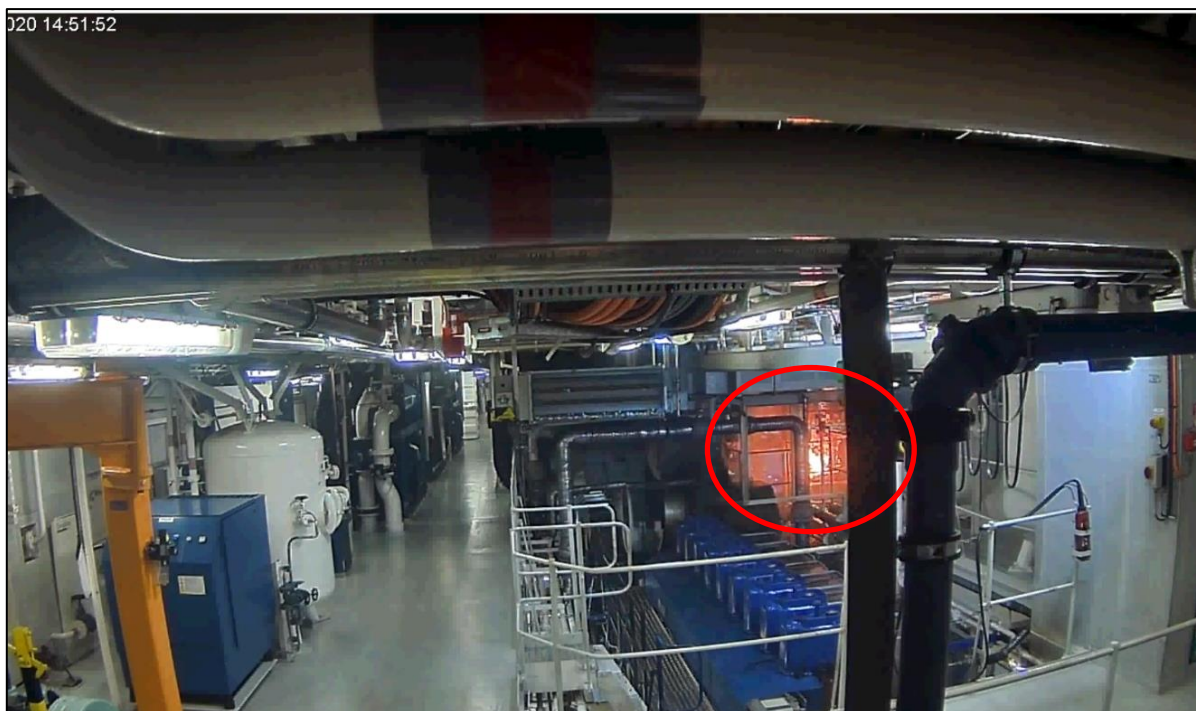
Schiffsmechaniker 2 (SM 2) erreichte inzwischen über Deck 1 den Ort des Geschehens. Er sah Flammen und Rauch im Bereich des Turboladers der HM 2.

Abbildung 3: Blick auf den Brand von Deck 1 aus⁸

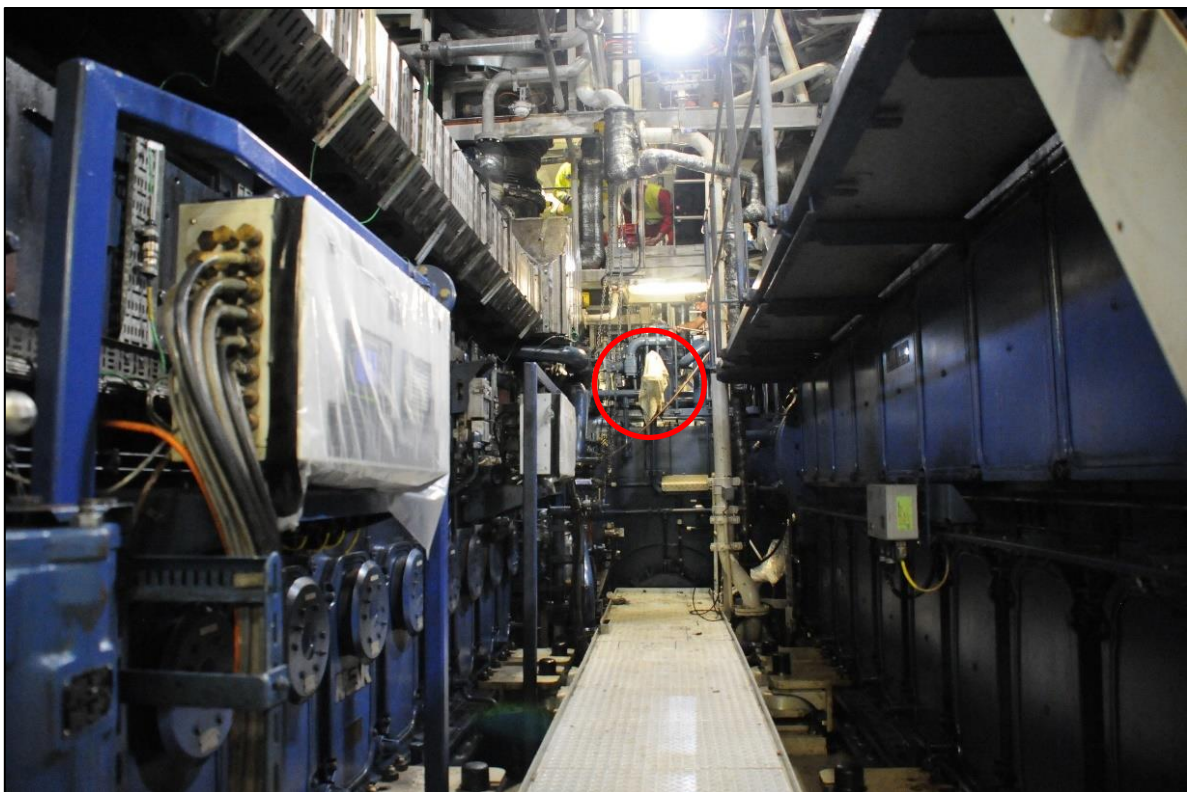
Infolge des Brandes wurden Anlagen, Systeme und Einbauten des Hauptmaschinenraums nur gering bis gar nicht beschädigt. Der Schaden begrenzte sich auf partiell verbrannte Isolierungen der Abgasleitung der HM 2. In direkter Nähe befand sich die Leckage-Stelle am Getriebe (Manometer Leitung mittig auf dem Getriebe zwischen HM 1 und HM 2).

Abbildung 8: Leckage-Stelle am Getriebe zwischen HM2 und HM1

Als Ursache der Leckage wurde festgestellt, dass die Hochdruckleitung in der Ermeto-Schneidringverbindung des Doppelnippels gebrochen ist. Dieser ist auf dem Rohr

einer Getriebeölleitung installiert und offensichtlich aufgrund von Materialermüdung gebrochen. Abbildung 9 bis Abbildung 16 verdeutlichen dies.

Das so ausschießende Getriebeöl traf auf heiße Oberflächen und entzündete sich.

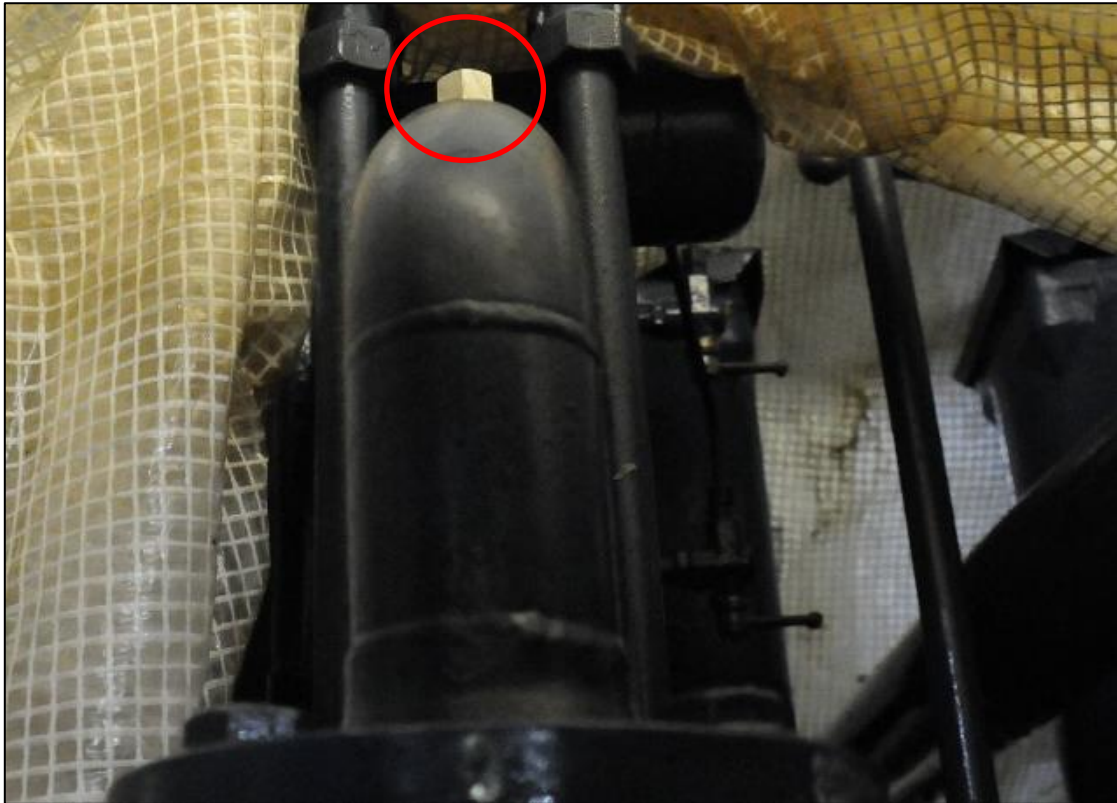
Abbildung 9: Überwurf der gebrochenen Manometer-Leitung

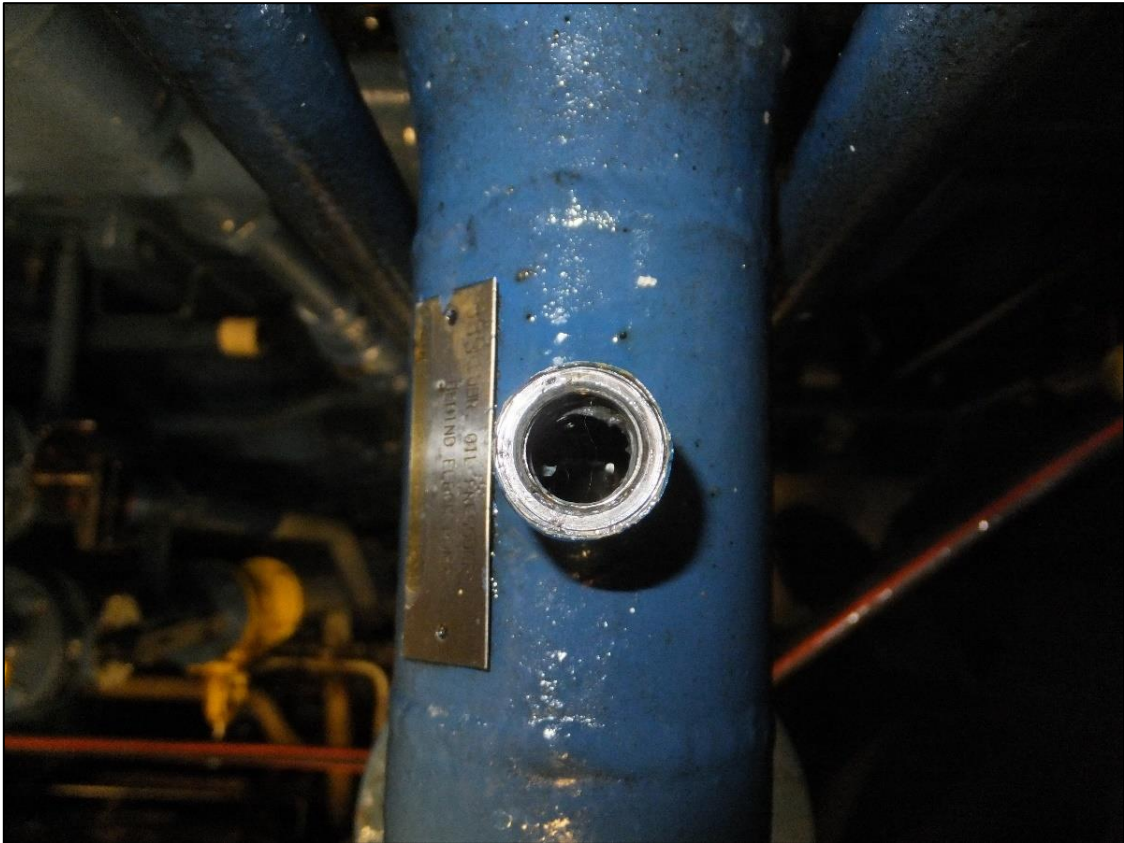
Abbildung 10: offener Anschluss-Stutzen (ohne Doppelnippel)

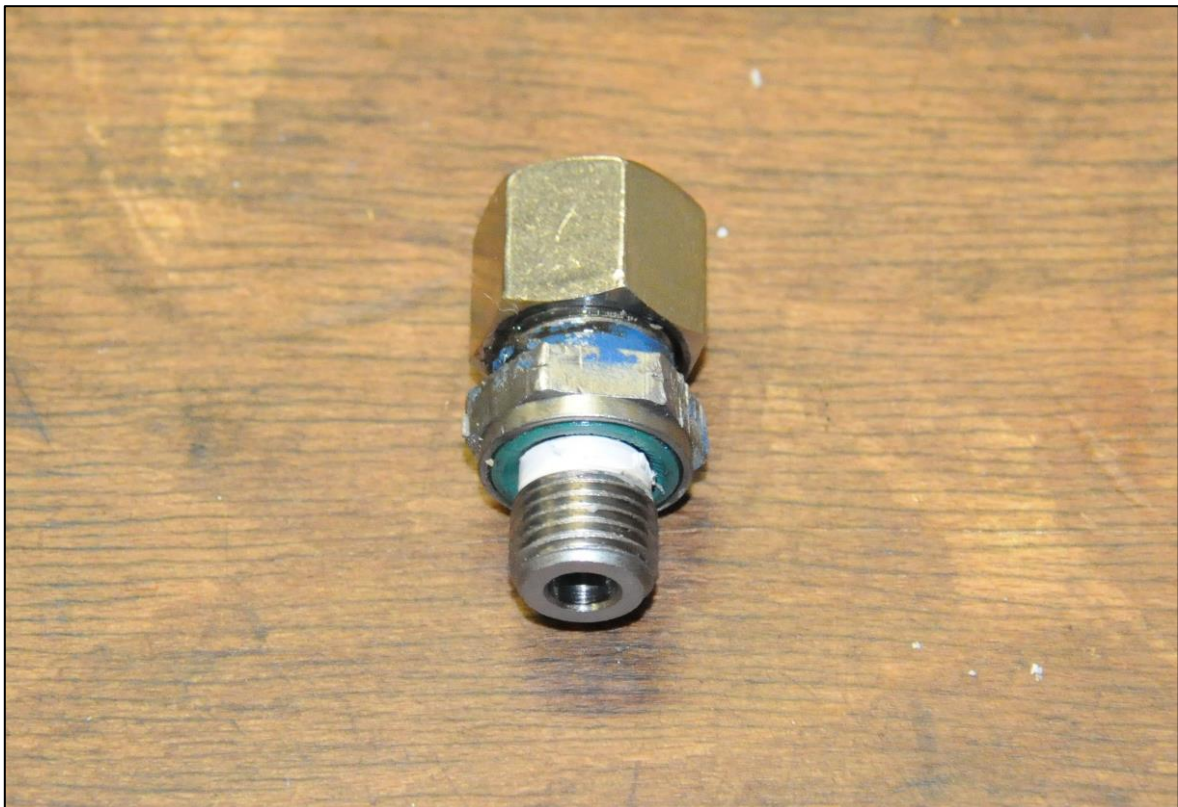
Abbildung 11: Doppelnippel Ermeto L10 mit Überwurf

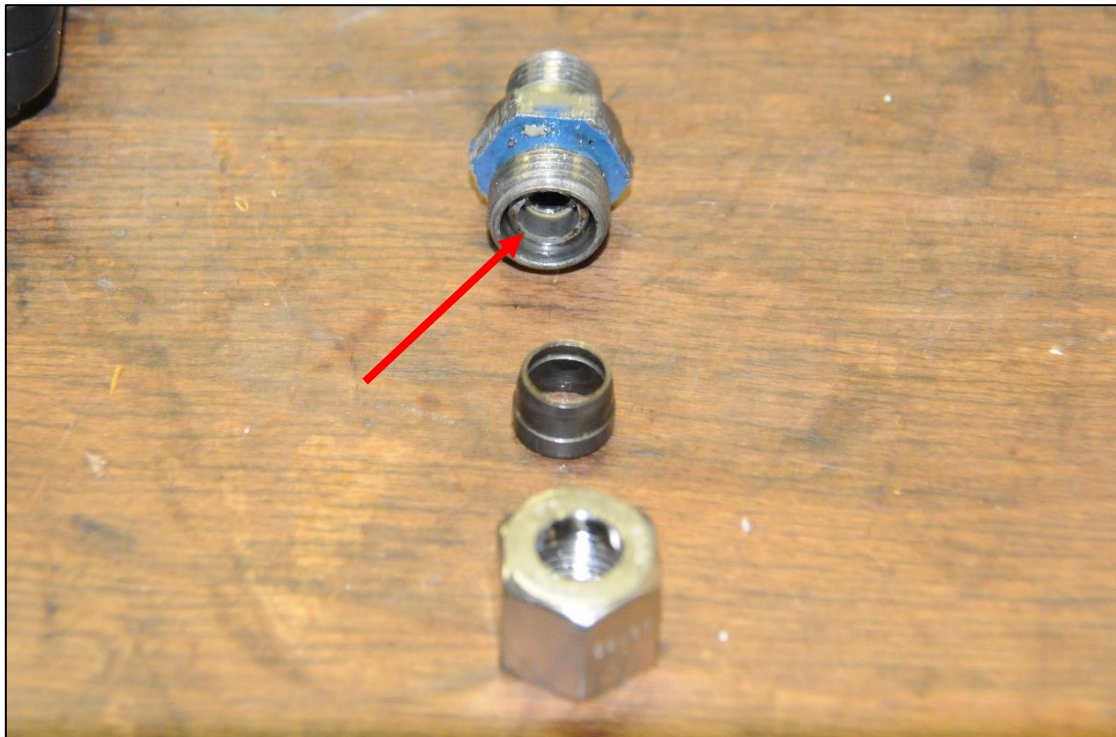
Abbildung 13: Schneidring¹⁵ und innenliegendes Rohrfragment des Doppelrippels

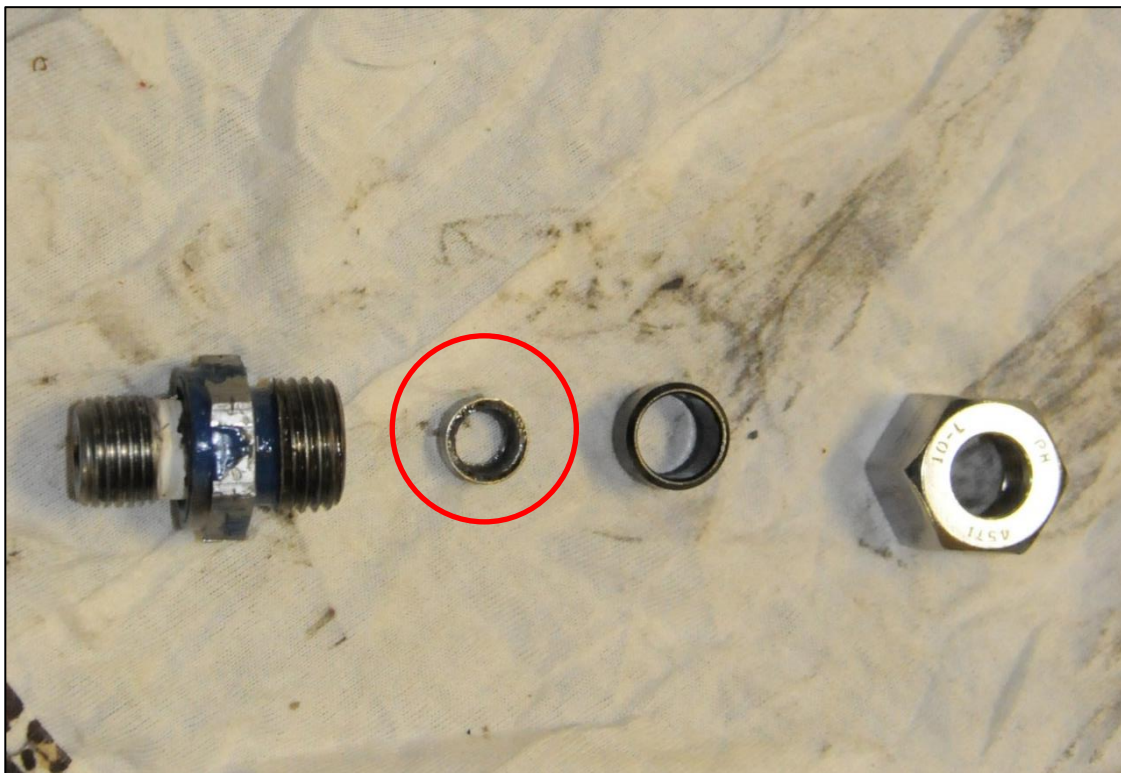
Abbildung 14: Verschraubung mit abgebrochenem Rohrleitungsstück

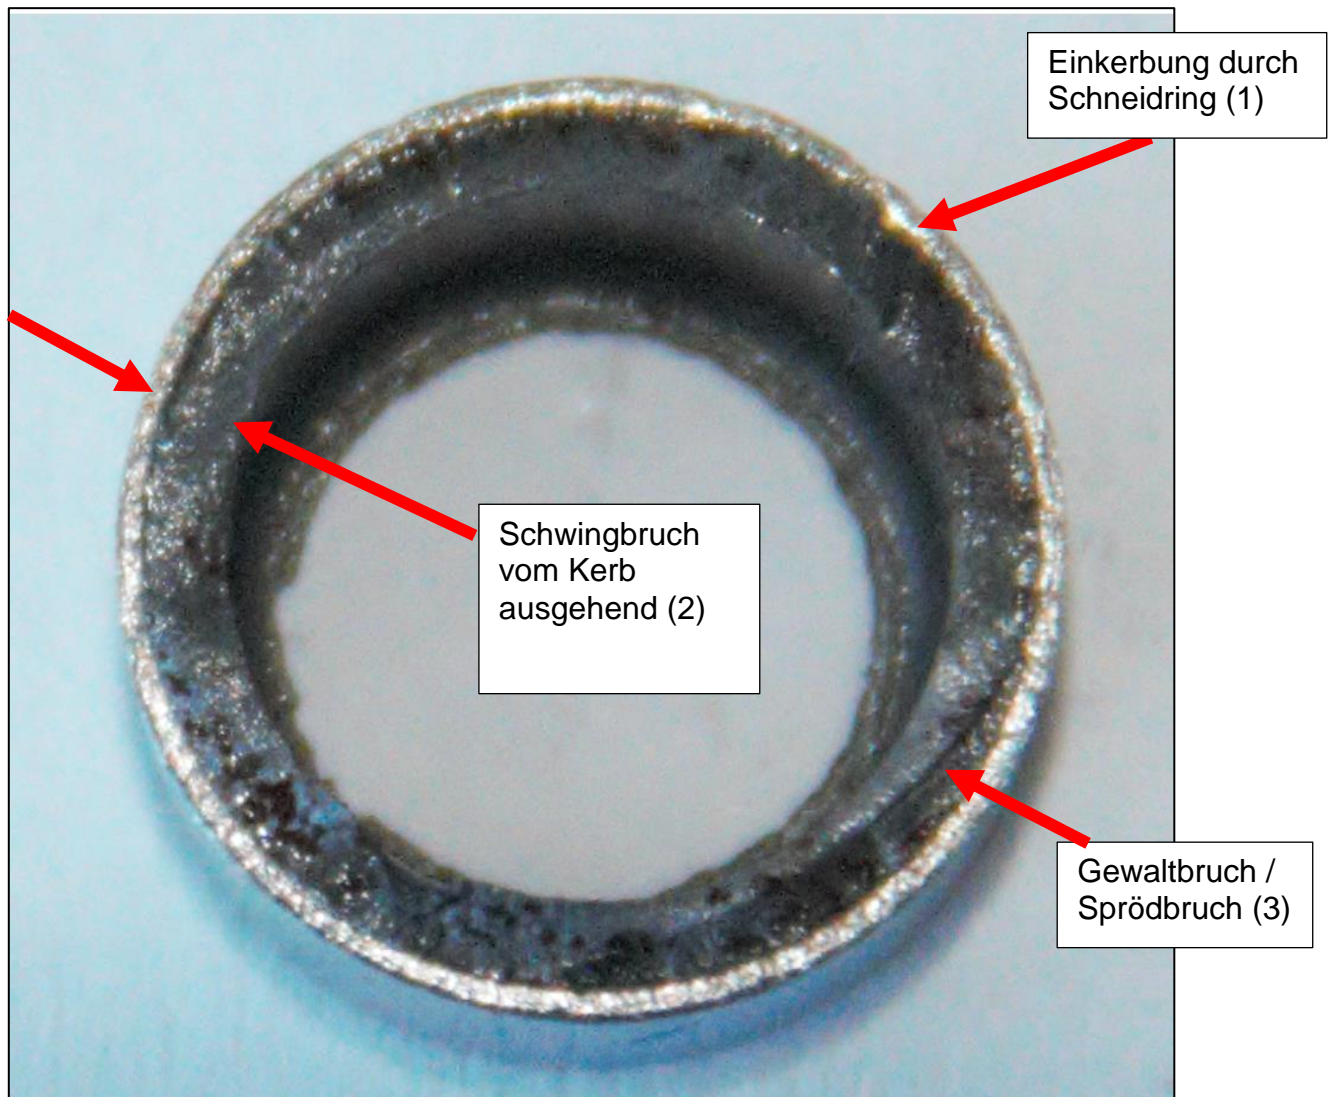
Abbildung 15: Rohrstück, Einkerbung durch Schneidring außen und innere Bruchfläche

Abbildung 15 zeigt die Bruchfläche der Rohrleitung in der Schneidringverschraubung (2). Die Ausbreitung des Schwingungsbruches von der Kerbkante wurde durch die Bauteilschwingung begünstigt (1). Irgendwann war das Material schließlich so geschwächt, dass das Restmaterial schlagartig brach, bedingt durch die Druck- und Schwingungsbelastung (3).

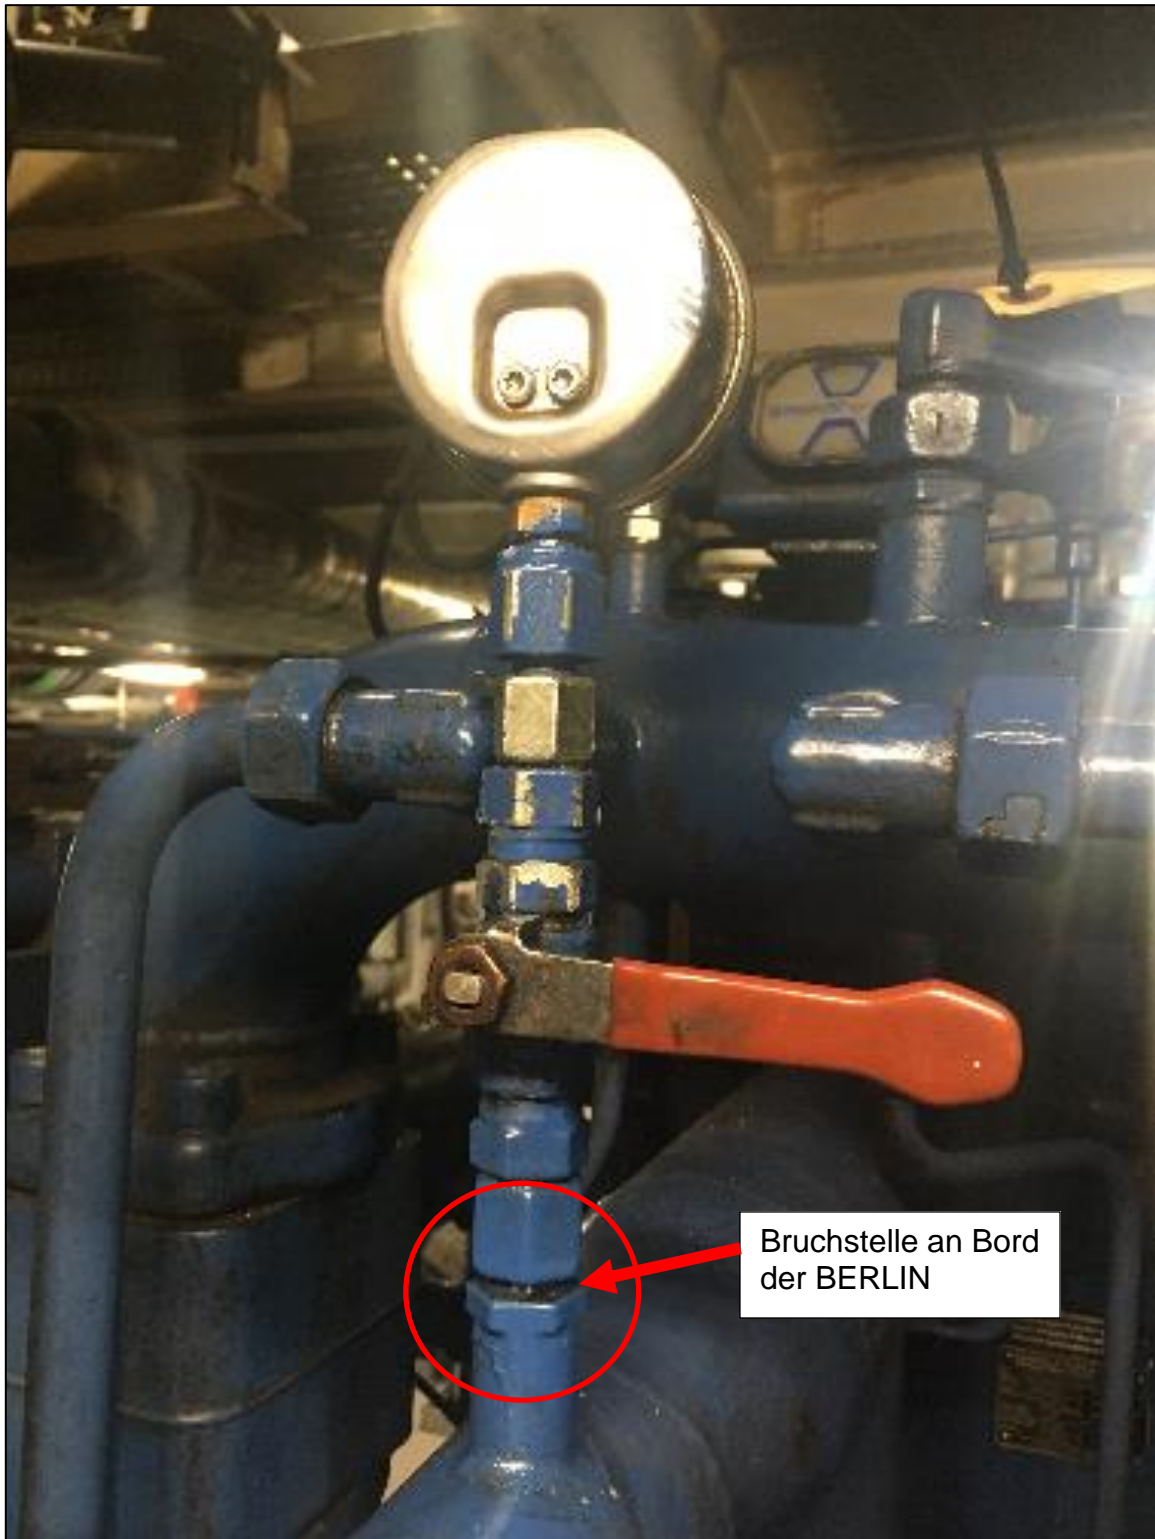
Abbildung 16 zeigt beispielhaft die Konstruktion des Manometers an Bord der COPENHAGEN. Baugleich zu dem Manometer auf der BERLIN steht es völlig frei senkrecht auf der Getriebeölleitung.¹⁶

Abbildung 16: Manometeranschluss auf COPENHAGEN ¹⁷

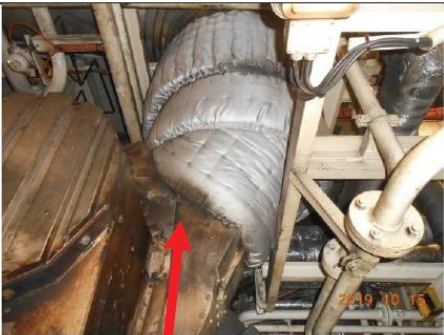
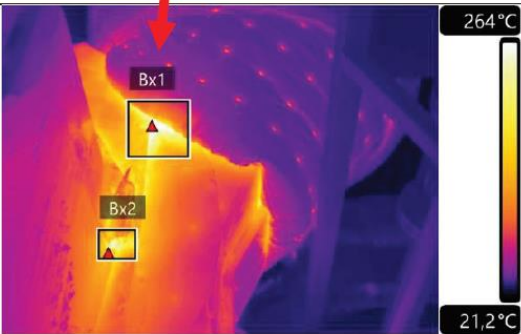
Customer: M/F Berlin	Inspection date: 15. oktober 2019								
Position: ME No. 2									
Area: Insulation around the flange between T/C and exhaust pipe

Remarks: <i>Temperatures above 220 degrees Celsius.</i>

Die in Abbildung 17 festgestellten Maximalpunkte Bx1 mit 295,3°C und Bx2 mit 297,5°C finden sich in dem Schadensbild nach dem Brand in Abbildung 18 deutlich wieder.

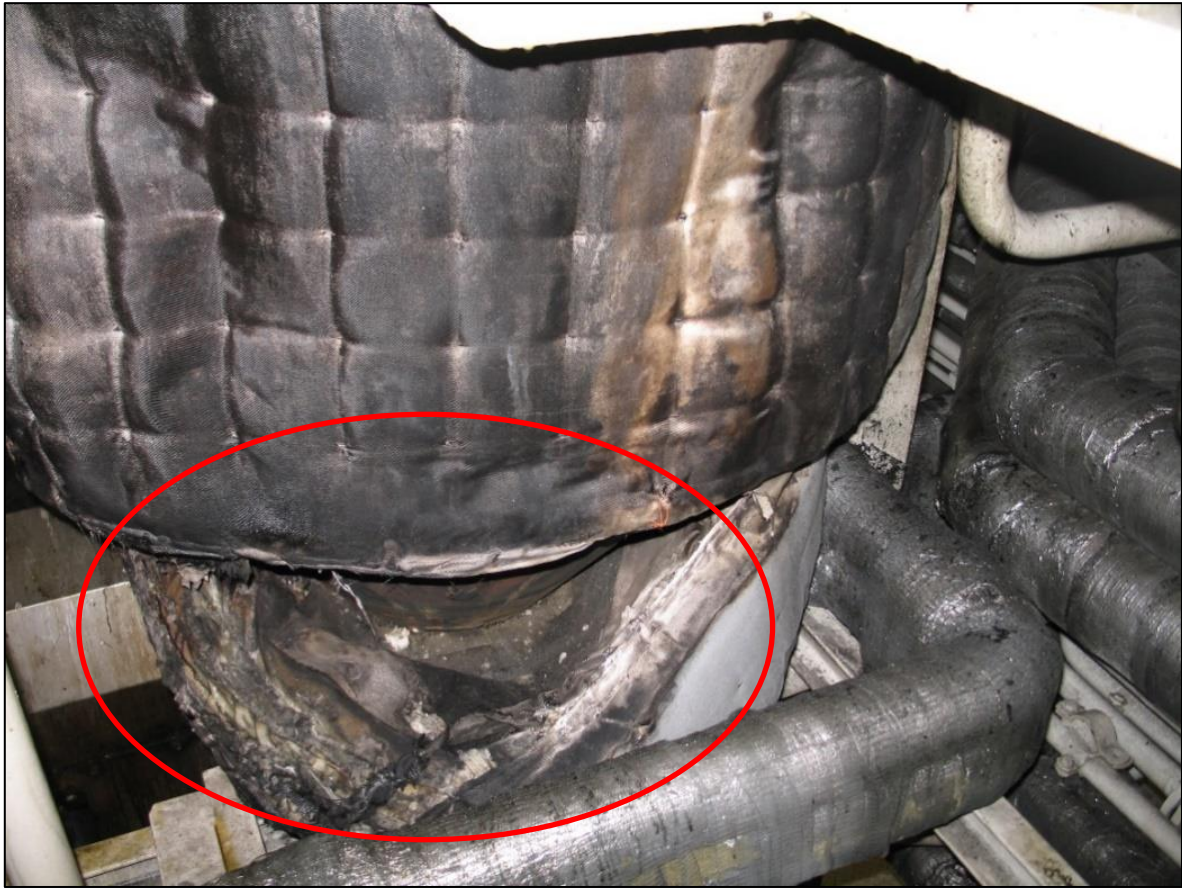
Abbildung 18: Brandspuren an den Isoliermatten der Abgasleitung

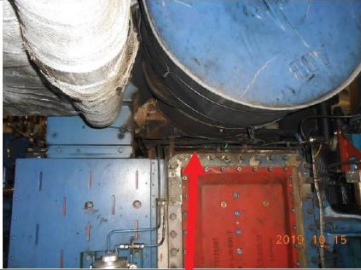
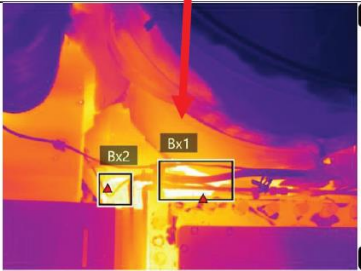
Abbildung 19: Bereich unter dem Turbolader (Luftseite)²⁰

Dasselbe gilt für den Bereich unter dem Turbolader, siehe Abbildung 19 und Abbildung 20.

Remarks: <i>Temperatures above 220 degrees Celsius.</i>

Objekttemissivitet	0,95	Punkter	-	Bx1 Maksimum	255,2 °C	Bx2 Maksimum	239,9 °C
Objekttemissivitet	0,95								
Punkter	-								
Bx1 Maksimum	255,2 °C								
Bx2 Maksimum	239,9 °C

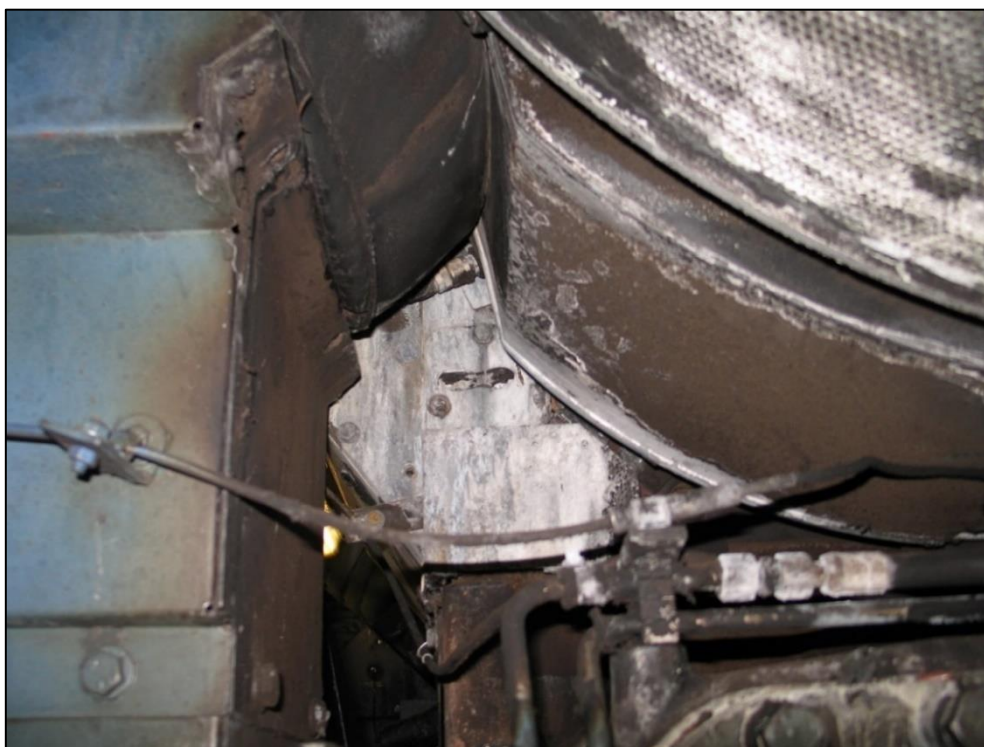
Abbildung 20: Brandschaden an der Abgasisolierung am Turbolader (Luftseite)

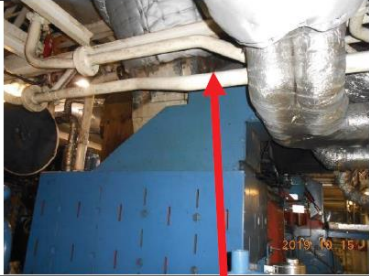
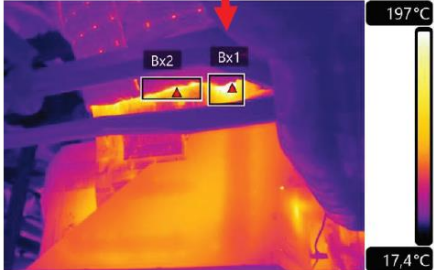
Abbildung 21: Bereich Turbolader Abgasleitung²¹

Remarks: <i>Temperatures above 220 degrees Celsius.</i>

Objektemissivitet	0,95	Punkter	-	Bx1 Maksimum	247,6 °C	Bx2 Maksimum	204,1 °C
Objektemissivitet	0,95								
Punkter	-								
Bx1 Maksimum	247,6 °C								
Bx2 Maksimum	204,1 °C

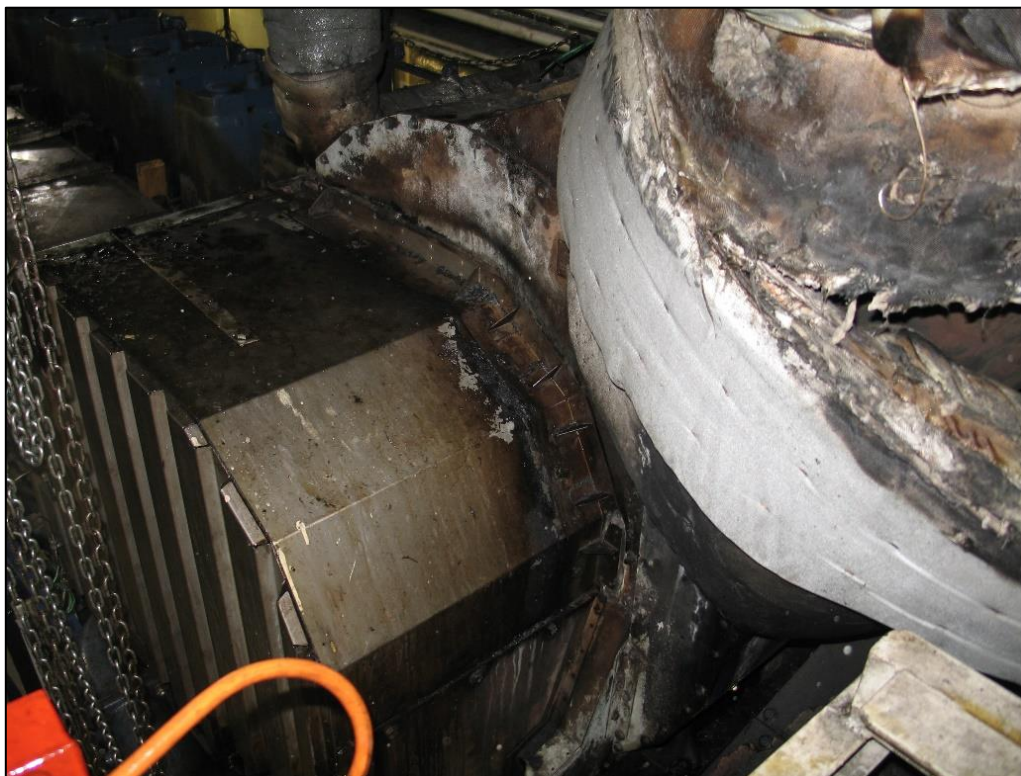
Abbildung 22: Brandschaden Abgasisolierung im Bereich des Turboladers

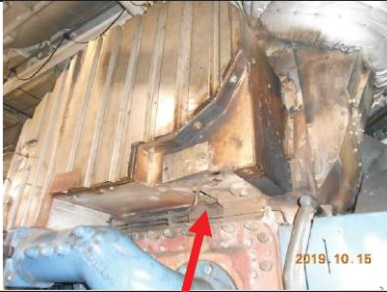
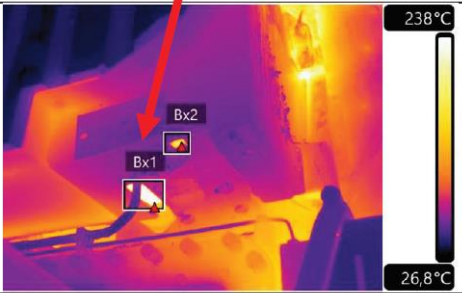
Abbildung 23: Bereich unter dem Turbolader (Abgasseite)²²

Remarks: <i>Temperatures above 220 degrees Celsius.</i>

Objektemissivitet	0,95	Punkter	-	Bx1 Maksimum	352,7 °C	Bx2 Maksimum	196,1 °C
Objektemissivitet	0,95								
Punkter	-								
Bx1 Maksimum	352,7 °C								
Bx2 Maksimum	196,1 °C

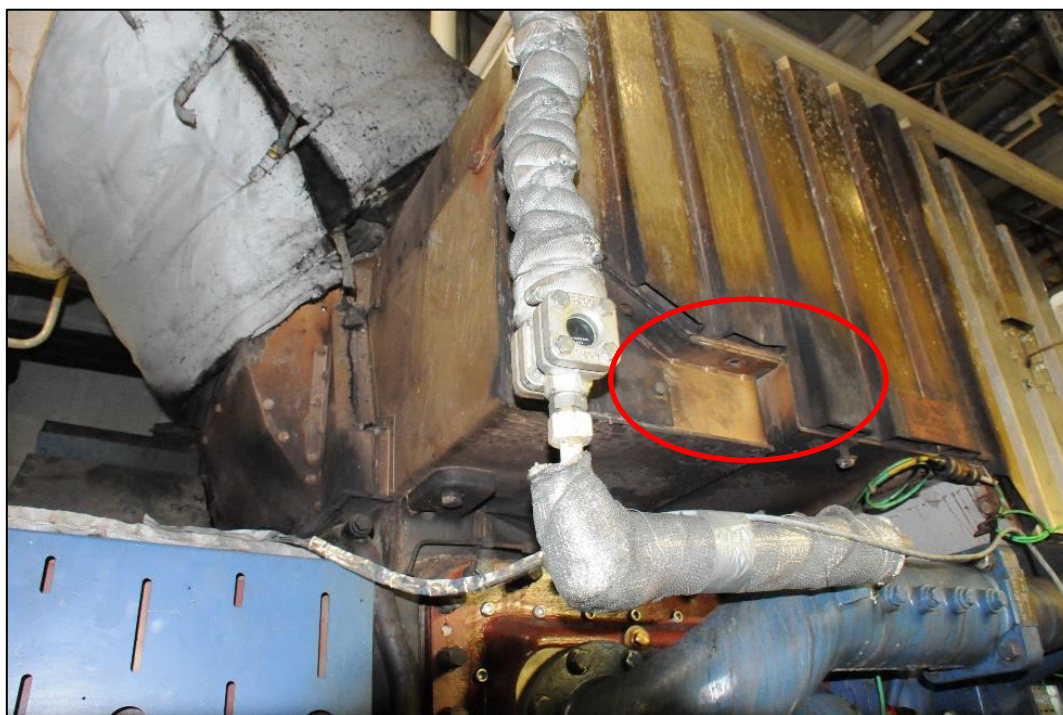
Abbildung 24: Brandspuren an der Außenseite des Turboladers (Abgasseite)

Es ist daher nicht verwunderlich, dass gerade diese Stellen besonders schwere Brandschäden zeigten. Mit hoher Wahrscheinlichkeit hat sich hier das austretende Öl sofort entzündet.
