Bundesstelle für Seeunfalluntersuchung  
Federal Bureau of Maritime Casualty Investigation

## **Untersuchungsbericht 282/20**

### **Schwerer Seeunfall**

#### **Auflaufen der RUBINA nach Versagen der Ruderanlage auf der Weser am 27. August 2020**

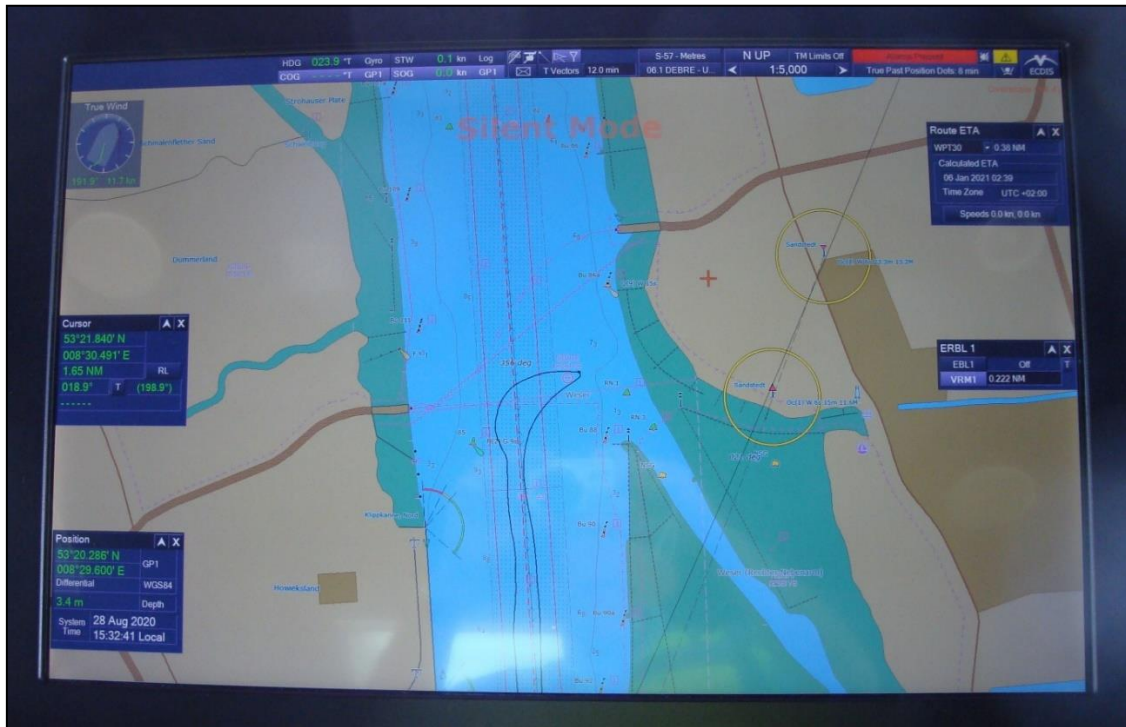
Abbildung 4: „Past Track“ des Unfalls (ECDIS der RUBINA)<sup>8</sup>

Die RUBINA lief außerhalb des Fahrwassers mit dem Vorschiff auf (ca. 21:57 Uhr), bevor eine dieser sofort eingeleiteten Maßnahmen ihre Wirkung entfalten konnte. Fast zeitgleich wurde die Kontrolle über das Ruder zurückerlangt. Zufällig geschah das Aufgrundlaufen an einer relativ „glimpflich“ Stelle im Revier: vor dem Abzweig eines Nebenarms der Weser (des sog. „Rechten Nebenarms“) und außerhalb des Fahrwassers, etwa bei Sandstedt (siehe Abbildung 2, Abbildung 4 und Abbildung 13). Seit dem unkontrollierten „Ausreißen“ des Ruders waren etwa zweieinhalb Minuten vergangen.

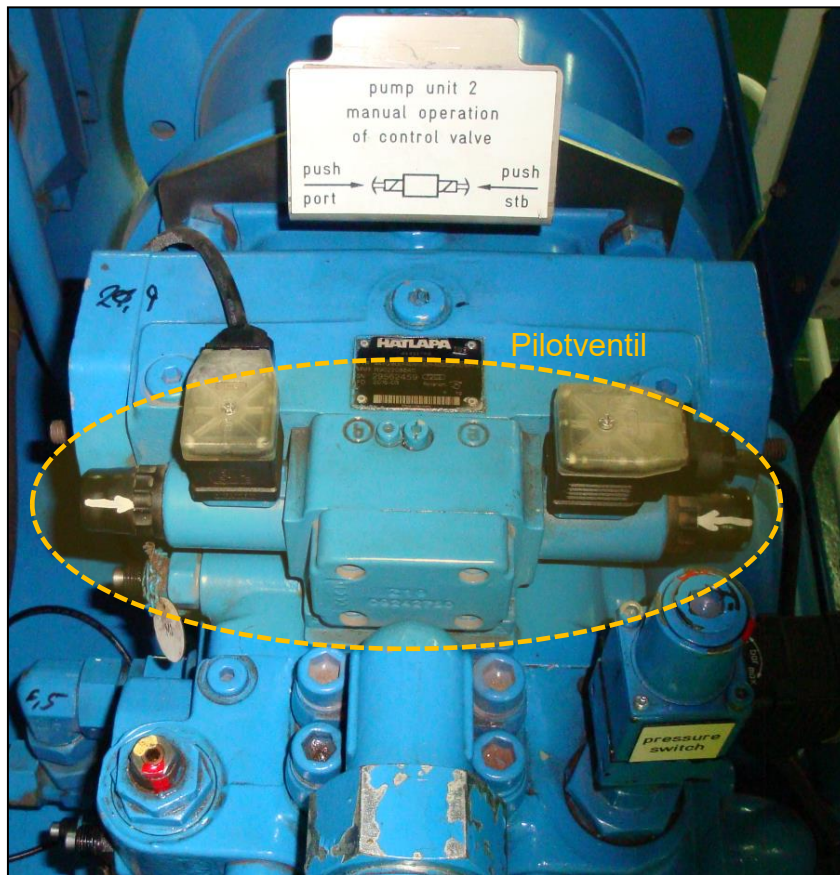
Abbildung 10: Pilotventil von Ruderpumpe 2, inkl. Kurzanleitung für die Notsteuerung

Als Ursache für das nicht reagierende Ruder konnte ein offen stecken gebliebenes Pilotventil der Pumpeneinheit Nr. 2 der Rudermaschinenanlage ausgemacht werden. Die Ursache für dieses Steckenbleiben konnte nicht abschließend geklärt werden.

Als nächstes untersuchte er beide Pilotventile. Nach dem Lösen des jeweiligen Ventils von der Pumpe wurden Einlassöffnungen samt Filter kontrolliert, sowie alle sichtbaren Teile (z. B. O-Ringe) und Hydraulikleitungen auf Verunreinigungen, Metallabrieb, Kratzer, Laufspuren etc. Die Verstellkolben ließen sich frei im Gehäuse bewegen. Es zeigten sich auch sonst keine Auffälligkeiten oder andere Hinweise auf eine Beschädigung.

Das Problem war offenbar von Ruderpumpe 2 ausgegangen (dort war der „Overload“-Alarm aufgelaufen). Deshalb wurde vom Leitenden Ingenieur der RUBINA beschlossen, diese Pumpe vorsichtshalber komplett auszutauschen. Er folgte damit der Empfehlung des Serviceingenieurs. Dies passierte am 18.09.2020, im nächsten Hafen Houston. Es war eine reine Vorsichtsmaßnahme, die angesichts des Unfalls als notwendig erachtet wurde, obwohl der Servicetechniker an der Pumpe keinen Schaden hatte feststellen können.

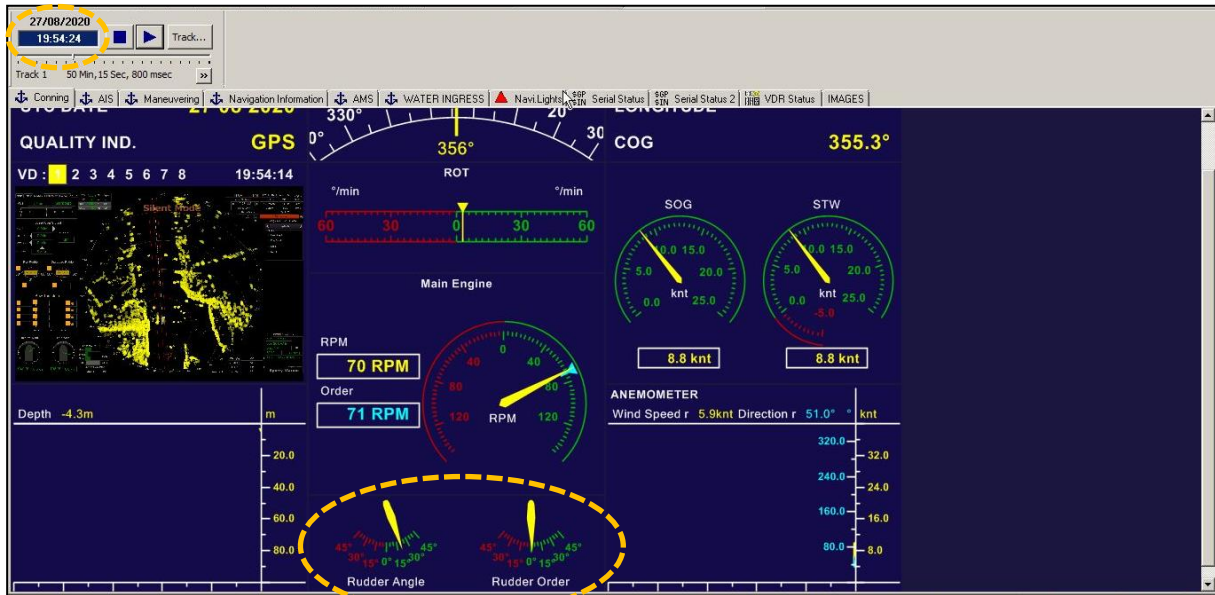
Abbildung 14: VDR: nicht reagierendes Ruder, erstes Auftreten<sup>29</sup>  
(21:54:24 Uhr Ortszeit)

So ist die Regeldifferenz zwischen der Ruderlage („Rudder Angle“) von 15° Steuerbord und der Ruderlagenvorgabe („Rudder Order“) „mittschiffs“ am Handsteuerrad zum Zeitpunkt des ersten Auftretens gut zu erkennen (siehe Abbildung 14):

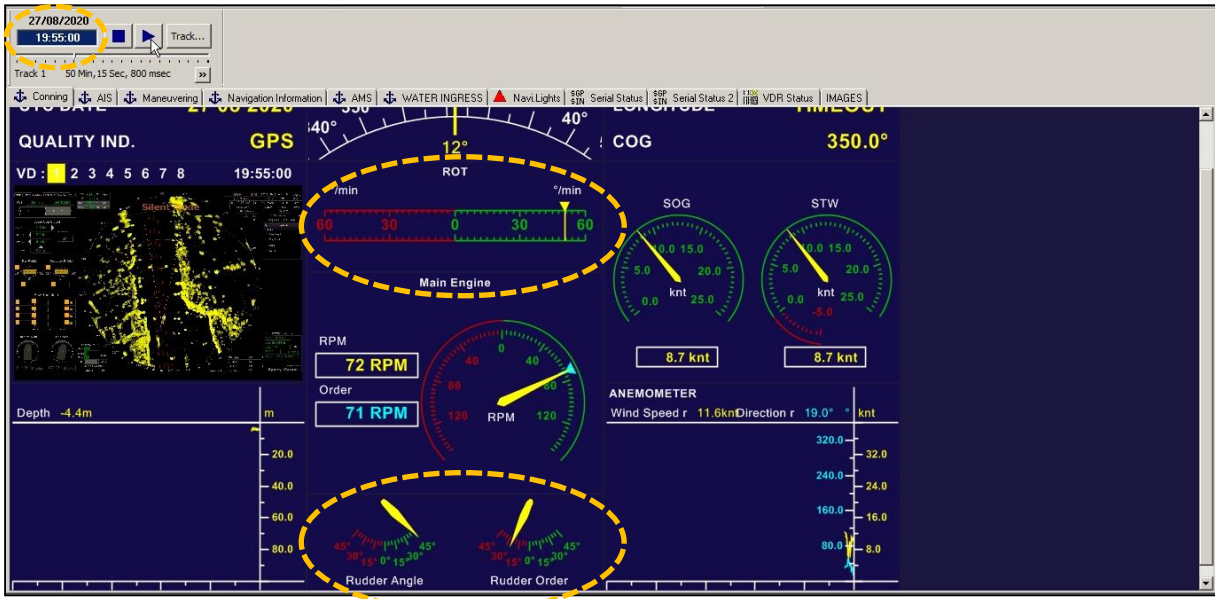
Abbildung 15: VDR: Hartruderlage und ROT ca. 30 s später (21:55:00 Uhr Ortszeit)

Ca. 30 s nach dem ersten Auftreten des Nichtreagierens ist das Ruder bereits in die Hartruderlage ausgerissen (trotz Vorgabe in die andere Richtung – siehe „Rudder Order“). Der Rate of Turn („ROT“) liegt bereits bei ca. 50 °/min. (Für beides siehe Abbildung 15).

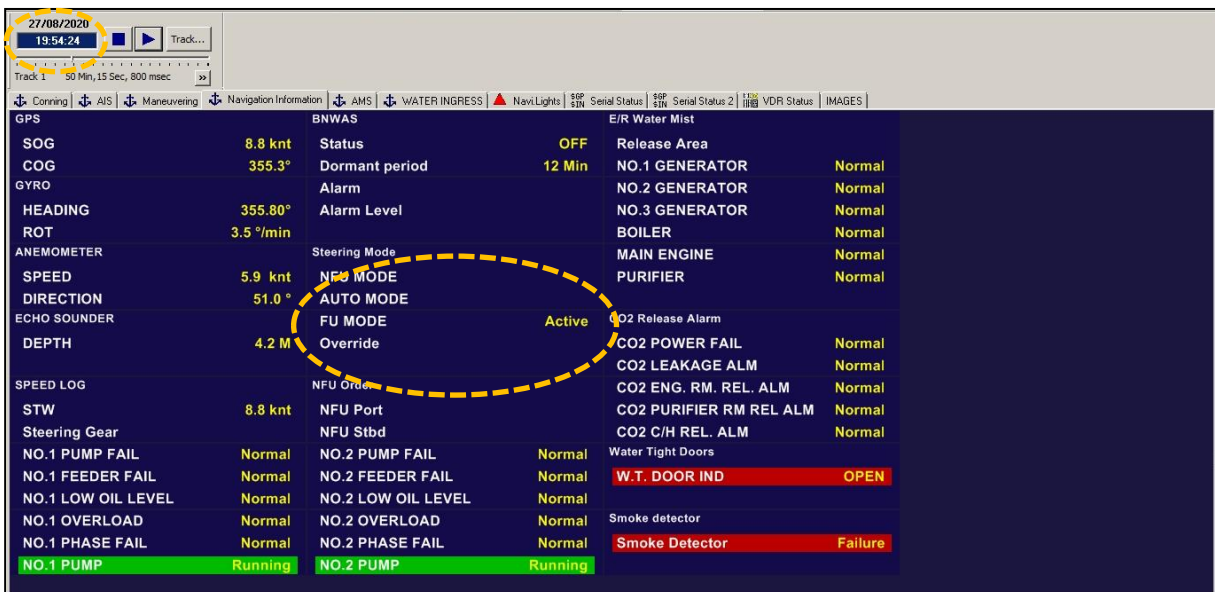
Abbildung 16: VDR: nicht reagierendes Ruder, erstes Auftreten (21:54:24 Uhr Ortszeit)

In einer anderen Sensordaten-Übersicht des VDR ist zu erkennen, dass zum Zeitpunkt des ersten Auftretens des Problems im FU-Modus gesteuert wurde (Abbildung 16), und dass sich drei Sekunden später der Override aktivierte (Abbildung 17).

(Noch arbeitet die Regelung daran, die Regeldifferenz auszugleichen, und zeigt keinen Fehler an.)

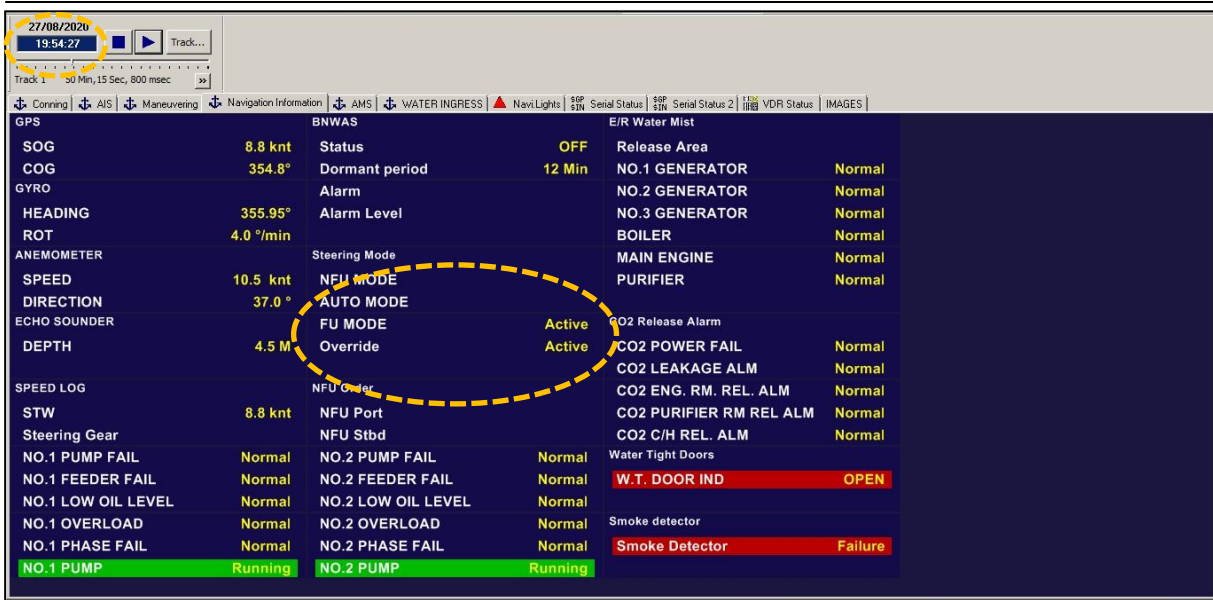
Abbildung 17: VDR: Override ca. 3 s später (21:54:27 Uhr Ortszeit)

(Die Regelung konnte das Problem nicht lösen, sodass mit dem Override die erste Notsteuerungsstufe aktiviert wurde.)

- Die Regelung konnte die Regeldifferenz zwischen Soll = „Ruder mittschiffs“ und Ist = „Ruder 15° Steuerbord“ nicht ausgleichen. Nach drei Sekunden griff also der Notfallmechanismus der Automation und aktivierte den Override, begleitet von einem Alarm, dem sog. „Steering Failure Alarm“.

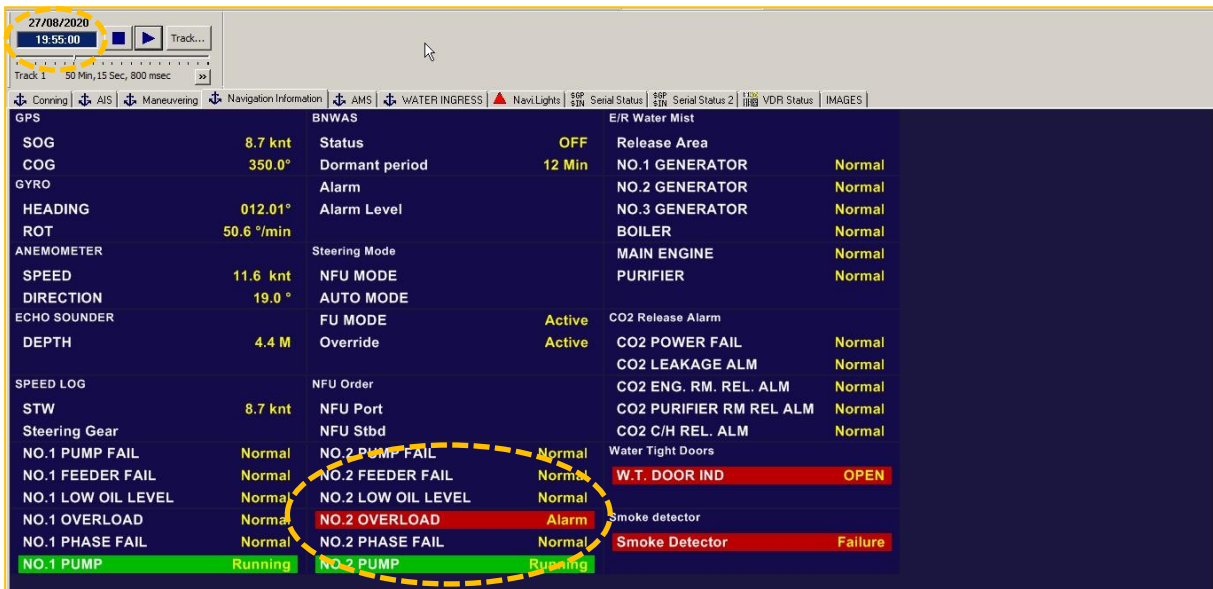
Abbildung 18: VDR: Ruderpumpenalarm (21:55:00 Uhr Ortszeit)

Gute 30 s nach dem ersten Auftreten kam es zum „Pump No. 2 Overload“ Alarm (Abbildung 18)<sup>30</sup>.

<sup>30</sup> Auf dem Alarmpaneel auf der Brücke war er nur als allgemeiner Rudermaschinenalarm sichtbar.

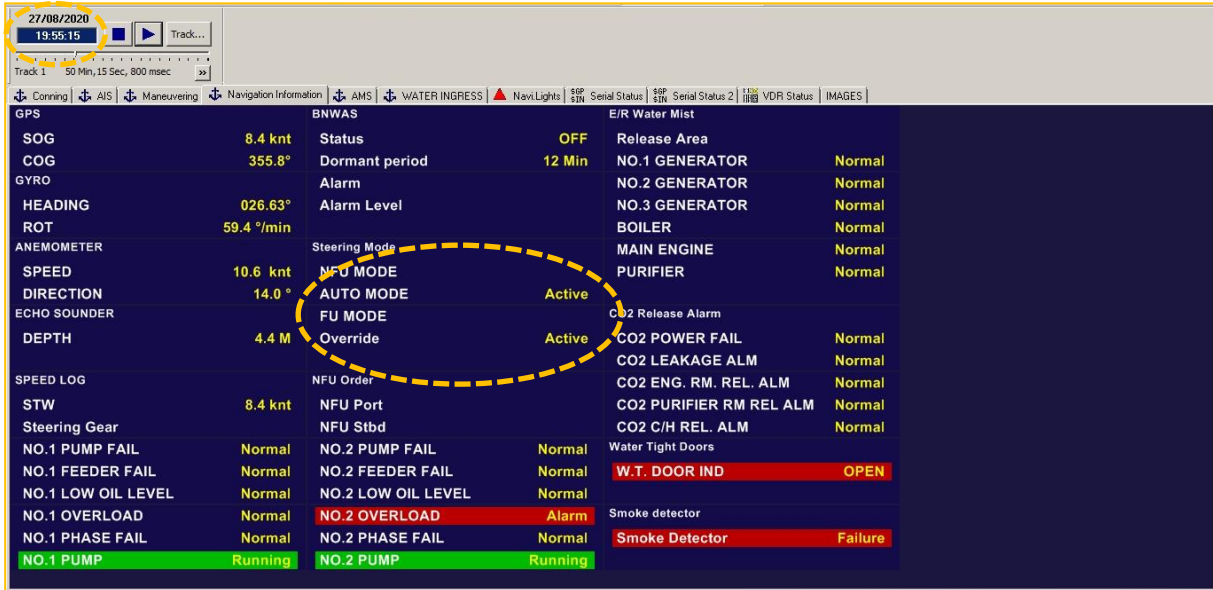
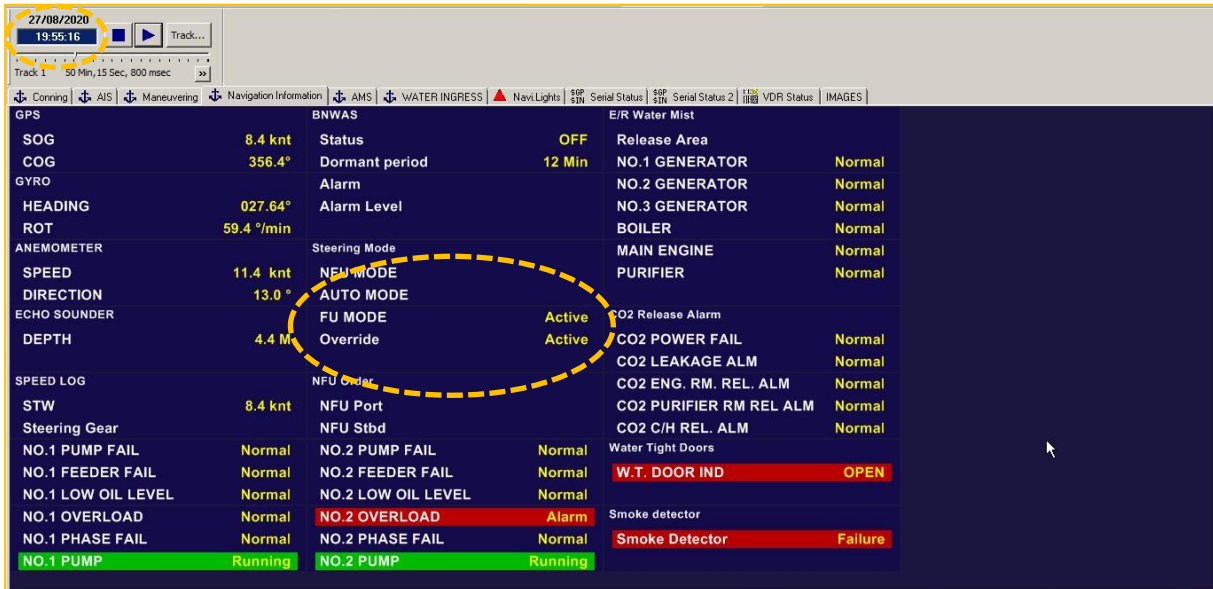
Es wurde offenbar mehrfach erfolglos versucht, die Kontrolle über das Handsteuerrad zurückzugewinnen, indem auf den Steuermodus „Auto“ und gleich wieder zurückgeschaltet wurde. Dies lässt sich ebenfalls mit den VDR-Daten nachvollziehen (Abbildung 19 und Abbildung 20).

Abbildung 19: VDR: Steuermodus "Auto" gewählt (21:55:15 Uhr Ortszeit)

Abbildung 20: VDR: 1 s später Override sowie Steuermodus „FU“ weiterhin aktiv (21:55:16 Uhr Ortszeit)

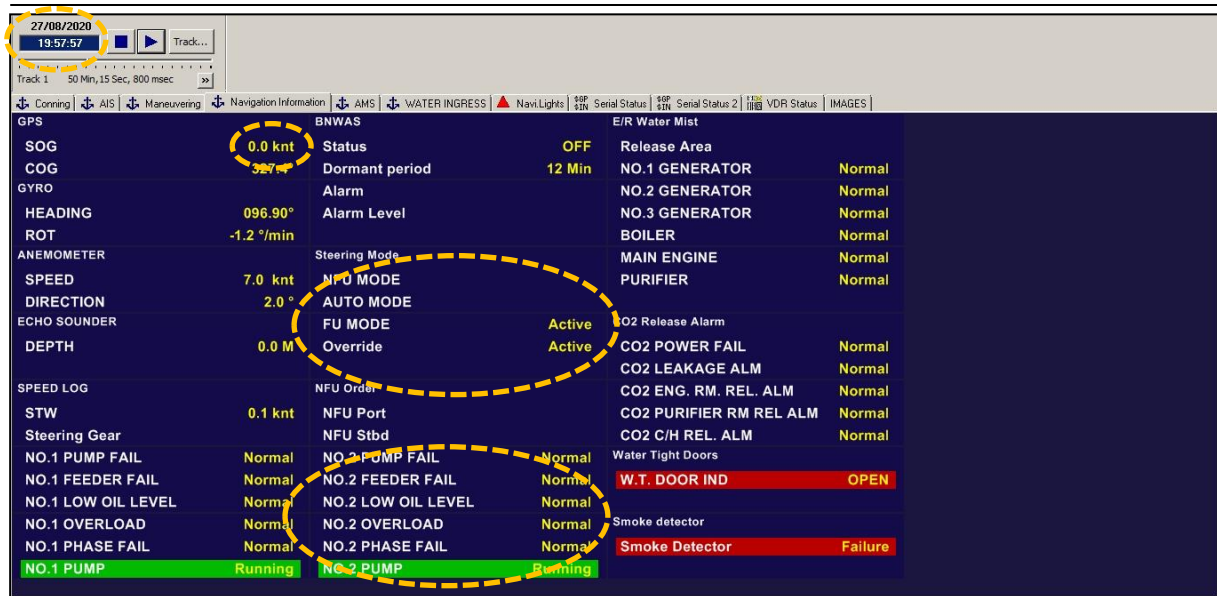
Abbildung 21: VDR: Zeitpunkt des Auflaufs (Geschwindigkeit = 0,0 kn<sup>31</sup>)  
(21:57:57 Uhr Ortszeit)

(Die Ruderpumpe wird hier bereits von Hand betätigt und pumpt gegen keinen Widerstand mehr an, also liegt kein „Pump Overload“ mehr vor.)
