Bundesstelle für Seeunfalluntersuchung
Federal Bureau of Maritime Casualty Investigation

Untersuchungsbericht 285/20

Schwerer Seeunfall

**Anfahrung eines Schleusentores des Nord-Ostsee-
Kanals in Kiel-Holtenau durch das Mehrzweckschiff
ELSE am 29. August 2020**

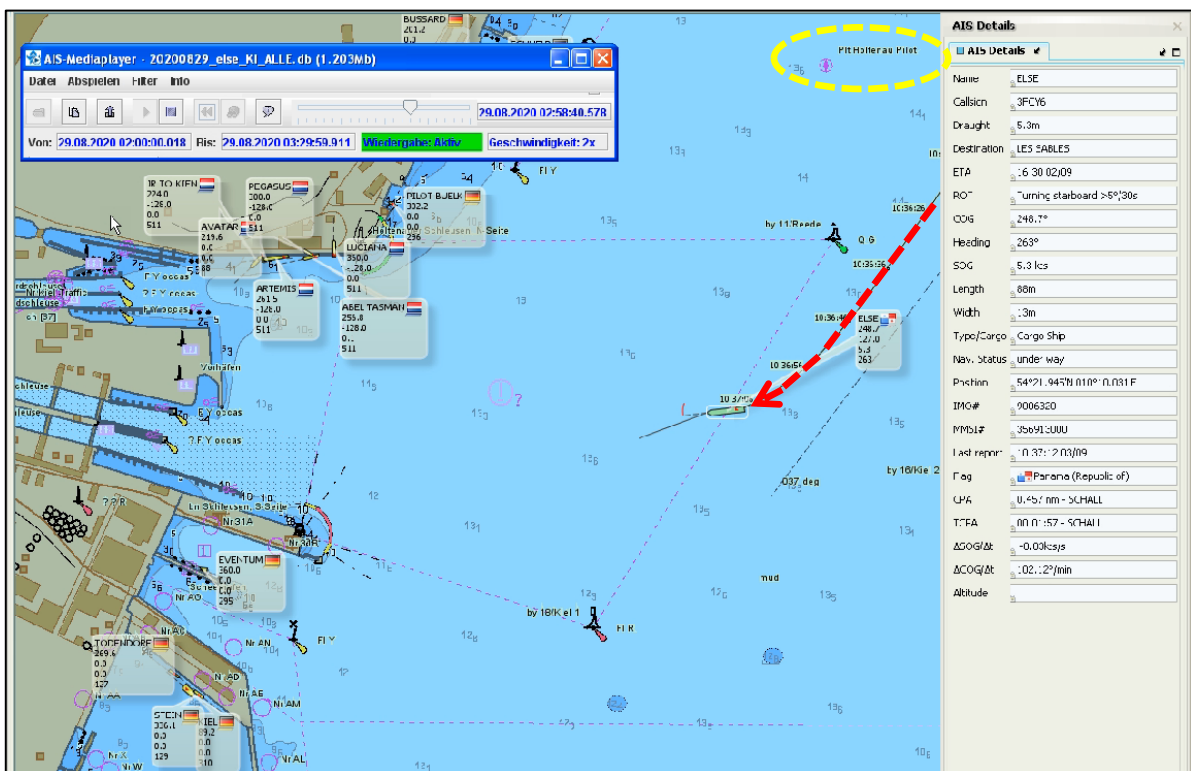
Abbildung 3: Kursänderung MS ELSE in Richtung NOK-Schleusenzufahrt Kiel-Holtenau (04:58 Uhr)¹⁸

Gegen **04:53 Uhr** hatte die ELSE die Seekartenposition der Lotsenversetzstelle (vgl. unten gelbe Markierung in **Abb. 3**) querab passiert, setzte ihre Fahrt jedoch ohne signifikante Änderung von Kurs und/oder Geschwindigkeit und ohne eine Meldung an die V kz NOK oder die Lotsenstation abzugeben fort.

Ab ca. **04:57 Uhr** begann das Schiff dann damit, seinen oben genannten Generalkurs zu verlassen und drehte zielgerichtet unter Beibehaltung der Geschwindigkeit von knapp 6 kn auf die Schleusenzufahrt Kiel-Holtenau zu (vgl. rote Markierung in **Abb. 3**). Ob diese Kursänderung – wie schiffsseitig behauptet – von einem Rudergänger oder vom NWO selbst vollzogen wurde, konnte nicht verifiziert werden. Demgegenüber sprechen jedoch die von der BSU ausgewerteten Informationsquellen dafür, dass der Kapitän zum fraglichen Zeitpunkt noch nicht auf der Brücke anwesend war.¹⁷

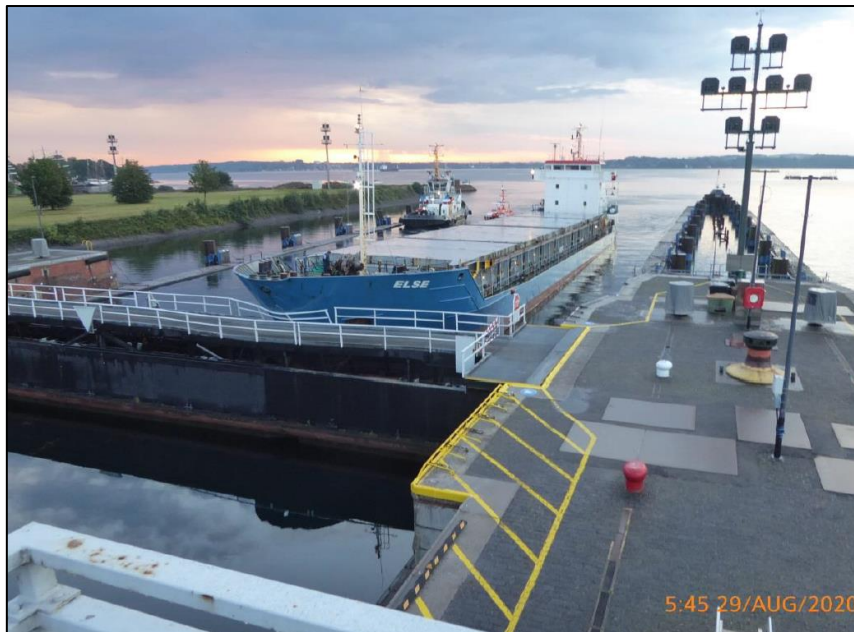
Abbildung 4: MS ELSE mit Bug im Schleusentor (1)²¹

Schleusentores zwangsläufig abrupt auf null zurück. Die Fahrtreduzierung verhinderte vermutlich eine vollständige Durchbrechung des Schleusentores.

Stattdessen blieb die ELSE mit ihrem Bug darin stecken (vgl. unten **Abb. 4 f.**) und verharrte in diesem Zustand bis zum Eintreffen der Schlepper STEIN und HOLTENAU.

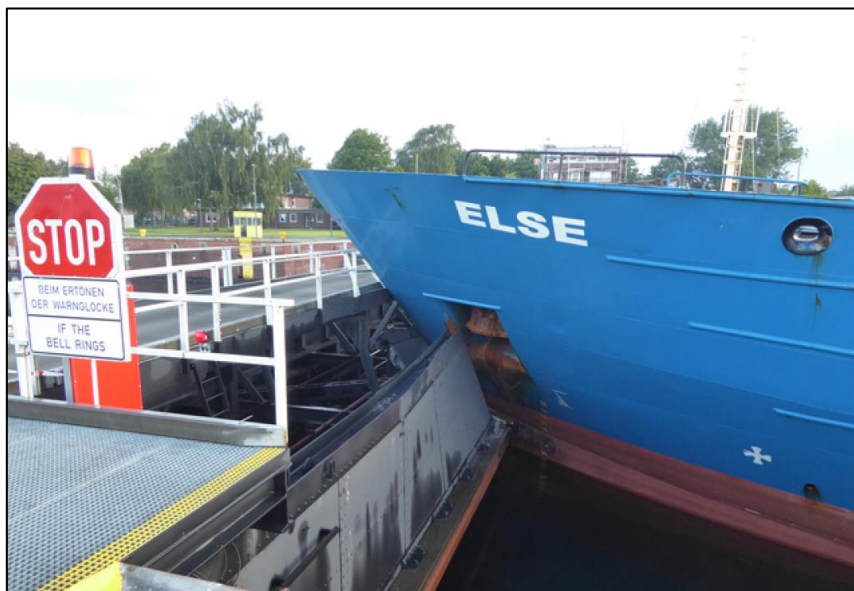
Abbildung 5: MS ELSE mit Bug im Schleusentor (2)

Letzterer musste aktiviert werden, nachdem sich herausgestellt hatte, dass die alleinige Schleppkraft des Schleppers STEIN nicht ausreichte, um die ELSE aus ihrer misslichen Lage zu befreien. Dies gelang den beiden genannten Schleppern gegen

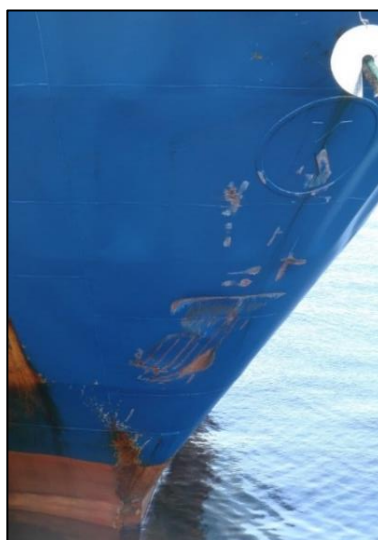
Abbildung 6: Beschädigung Vorschiff MS ELSE oberhalb der Wasserlinie

Dort stellte sich anlässlich einer Betauchung heraus, dass der Vorpiektank des Schiffes leckgeschlagen war. Da die diesbezügliche Reparatur eine Dockung erforderlich machte, die Seetüchtigkeit der ELSE aber durch die Beschädigung nicht signifikant beeinträchtigt war, erteilte die Klassifikationsgesellschaft ein vorläufiges Klasse-Zeugnis (sogen. „Interim Cargo Ship Safety Construction Certificate“). Dem Schiff wurde darin die Erlaubnis erteilt, unter Beachtung bestimmter im Zeugnis aufgelisteter Auflagen den französischen Zielhafen anzulaufen, um dort seine Ladung zu löschen. Die ELSE wurde von der Klassifikationsgesellschaft außerdem verpflichtet, unmittelbar danach die Reparaturwerft in Brest (Frankreich) anzulaufen und dort im Trockendock den Schaden an der Vorpiek beheben zu lassen.

Die ELSE wurde durch den Zusammenstoß des Vorschiffes mit dem Schleusentor im Bugbereich beschädigt. Oberhalb der Wasserlinie beschränkten sich die Schäden auf Farbabschürfungen und leichte Dellen in der Außenhaut (vgl. unten **Abb. 6**). Die Vorpiek wurde unterhalb der Wasserlinie auf einer Länge von ca. 1,80 Metern und einer Breite von 0,40 Metern aufgerissen. Der dort befindliche Ballasttank (Kapazität 88 Tonnen) füllte sich dadurch bis zur Wasserlinie mit Seewasser (Menge ca. 60 Tonnen).²² Zu einer signifikanten Einschränkung der Schwimmfähigkeit oder Stabilität des Schiffes führte die fragliche Beschädigung nicht. Schadstoffe wurden nicht freigesetzt.

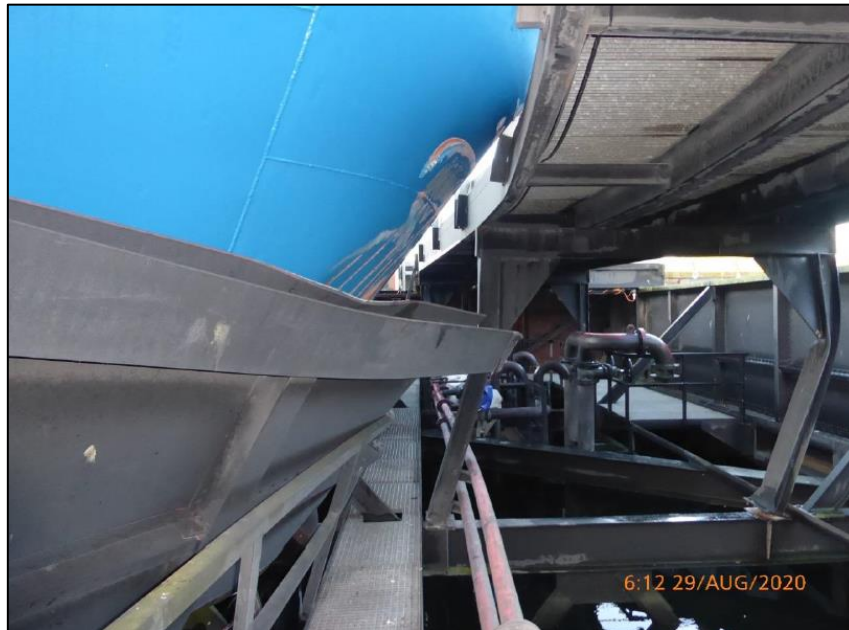
Abbildung 7: Beschädigung Schleusentor (Detailaufnahme 1)²³

Das zum Unfallzeitpunkt vollständig geschlossene fördeseitige Schiebetor 3 der Nordkammer der „Neuen Schleuse“ wurde durch den Aufprall des Vorschiffes der ELSE stark deformiert. Das Schiff schob sich mit seinem Bugwulst etwa zwei Meter auf das Tankdeck des Tores und beschädigte die Torkonstruktion und die Stahlträger im Havariebereich (vgl. unten **Abb. 7 ff.**). Das Tor musste zwecks umfangreicher Reparaturmaßnahmen demontiert und durch ein Ersatztor ausgetauscht werden.

Die Nordkammer der Schleuse wurde von der Vکز NOK außer Betrieb genommen und der ein- und ausgehende NOK-Verkehr in den folgenden Tagen über die Südkammer abgewickelt. Das beschädigte Tor wurde demontiert und durch ein Reservetor ersetzt.

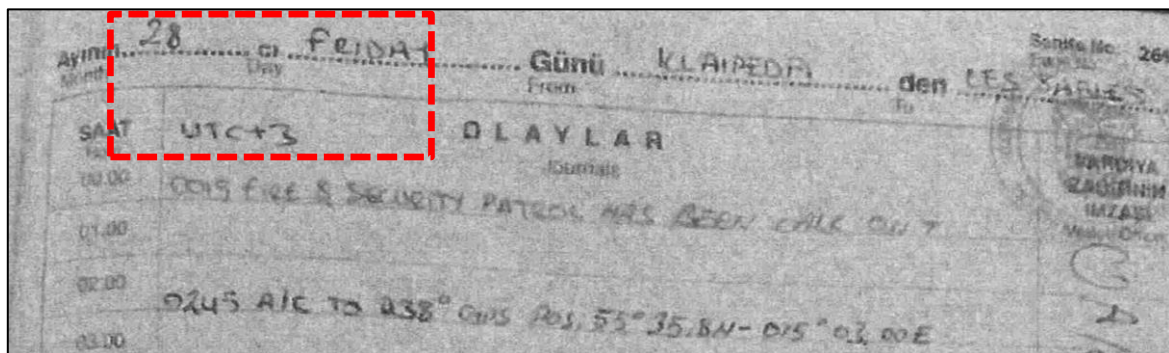
Abbildung 22: Auszug Schiffstagebuch MS ELSE, 28. August 2020

Die Durchsicht der Eintragungen im Schiffstagebuch der ELSE bestätigte die Vermutung, dass an Bord des Schiffes seit dem Verlassen des Abgangshafens keine Anpassung der ursprünglich mit der Ortszeit in Klaipėda übereinstimmenden Bordzeit vorgenommen wurde. Im Tagebucheintrag für den 28. August ist als Bordzeit noch „UTC + 3“ vermerkt (vgl. **Abb. 22**).

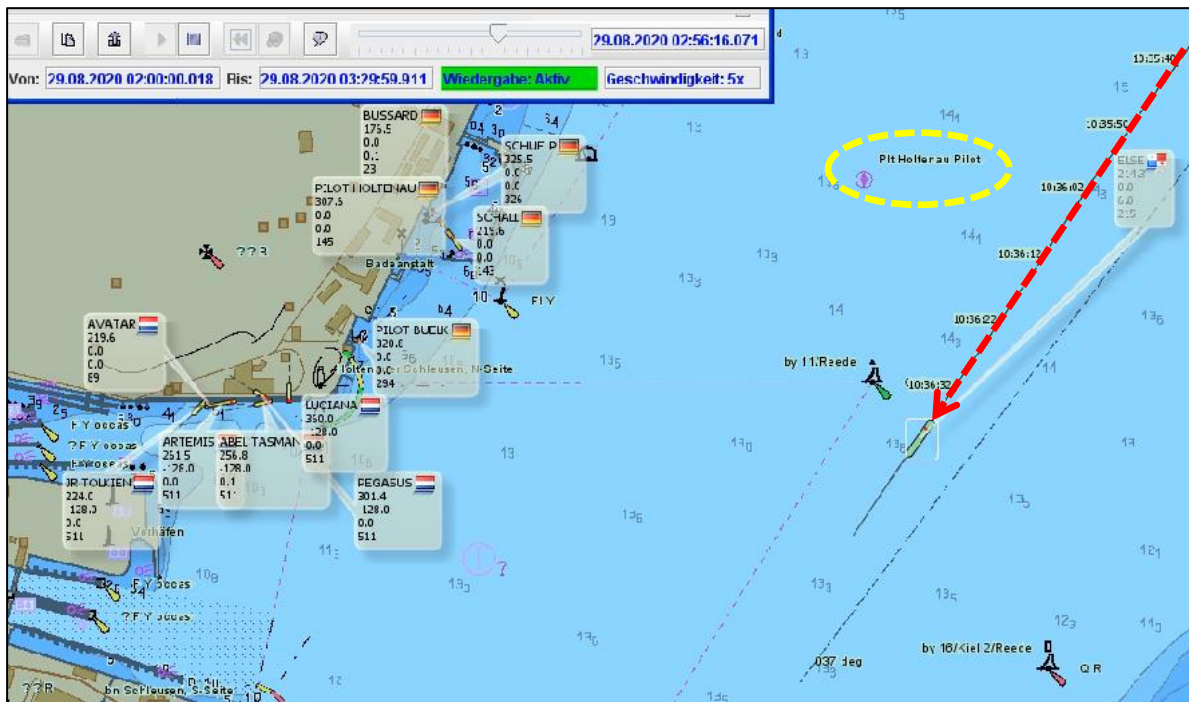
Abbildung 27: ELSE fährt an der Lotsenversetzstelle vorbei (Track hier bis 04:56 Uhr)

Ohne eine weitere Kursänderung passierte das Schiff anschließend Holtenau-Reede an der Steuerbordseite, fuhr dabei jedoch gegen **04:53 Uhr** an der in der Seekarte verzeichneten Lotsenversetzstelle vorbei, ohne die Fahrt zu reduzieren (vgl. unten **Abb. 27**).

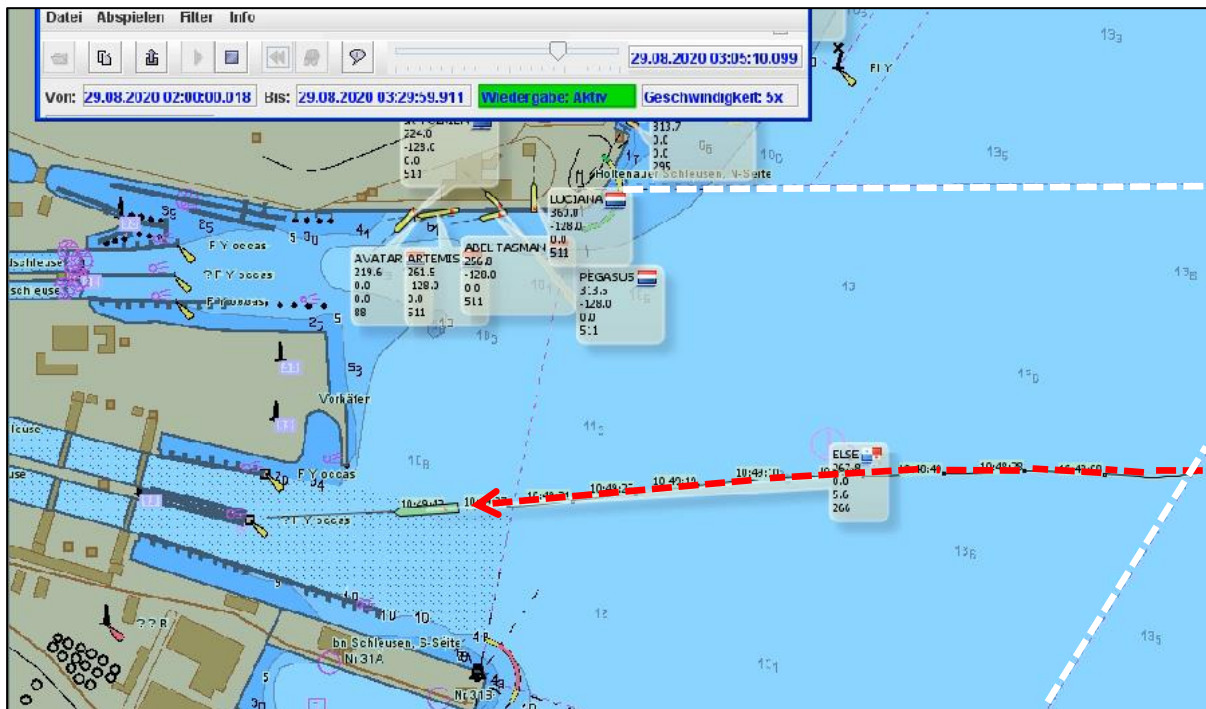
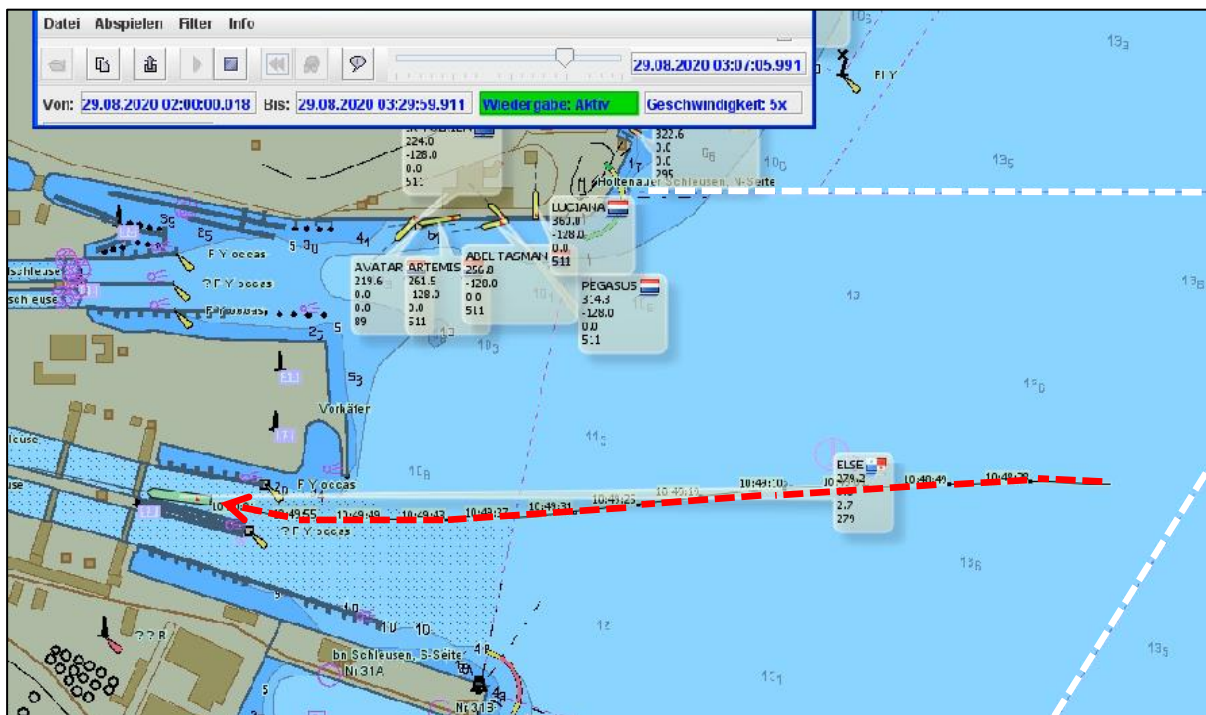
Kurz darauf (ab ca. **04:56:30 Uhr**) begann das Schiff mit einer kontinuierlichen Steuerbordkursänderung und bog gegen **04:58 Uhr** in den Zuständigkeitsbereich der Vkz NOK ein (vgl. weiße Grenzmarkierung in **Abb. 28 ff.**). Die ELSE hielt danach mit annähernd konstantem Kurs, besser gesagt sogar noch mit leichten Kurskorrekturen und weiterhin unveränderter Geschwindigkeit, direkt auf die Zufahrt zur Nordkammer der „Neuen Schleuse“ zu. Zwangsläufig fuhr sie um **05:07 Uhr** in das geschlossene Schleusentor (vgl. **Abb. 29 f.**).

Nach den AIS-Aufzeichnungen scheint es so gewesen zu sein, dass die ELSE unmittelbar vor dem Kontakt mit dem Schleusentor die Fahrt reduzierte, also an Bord vermutlich ein Not-Stopp-Manöver eingeleitet worden war. Dies dürfte dazu geführt haben, dass das Tor nicht durchbrochen wurde, sondern die Energie des Aufpralls vom Tor „aufgefangen“ und das Schiff dadurch zum Stehen gebracht werden konnte.

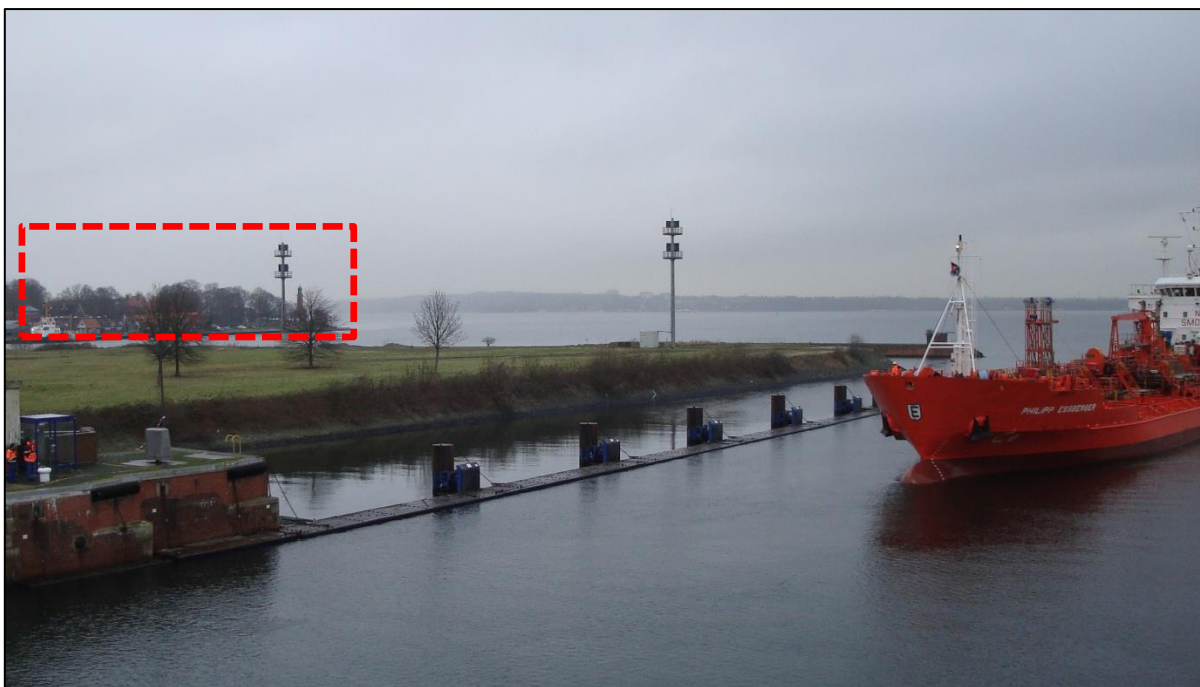
Abbildung 36: Blick vom Schleusenleitstand in Kiel-Holtenau in Richtung Kieler Förde

Die optische Sicht auf den ostseeseitigen Zulauf zum Kanal wird allerdings durch den vorgelagerten westlichen Uferbereich der Kieler Förde im Bereich Holtenau signifikant begrenzt. Ein direkter Blick auf die in nordöstlicher Richtung gelegene, weniger als eine Seemeile entfernte Lotsenversetzstelle oder gar auf den nördlich davon befindlichen Bereich der Kieler Förde, ist auf Grund der geographischen Besonderheiten unmöglich (vgl. unten in **Abb. 36** die rot markierte Landzunge, die die optische Sicht auf die Lotsenversetzstelle und den dortigen Verlauf der Kieler Förde verhindert).

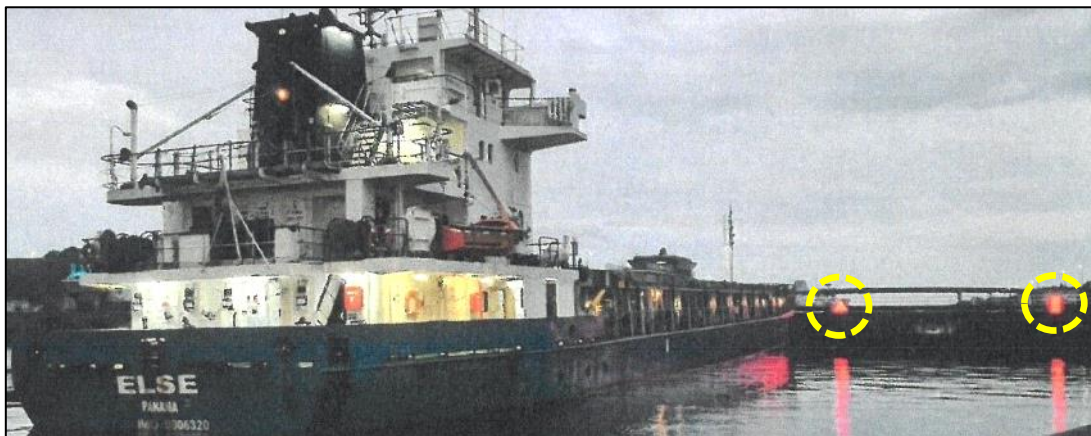
Abbildung 41: MS ELSE vor dem geschlossenen Schleusentor (rot leuchtende Warnlampen erkennbar)⁶⁸

Neben den der Verkehrsregelung dienenden Signalanlagen sind an der Oberkante des jeweiligen Schleusentores auf dessen rechter Seite, in der Mitte und auf der linken Seite drei große rote Warnlampen montiert (links und rechts in Form eines Rechtecks im Hochkantformat und in der Mitte in Form eines Dreiecks; vgl. **Abb. 41 f.**). Schiffsführungen und Lotsen wird durch diese Warneinrichtung auch dann klar erkennbar und unmissverständlich vor Augen geführt, dass das Schleusentor geschlossen ist, wenn bspw. die o. g. Signaleinrichtungen ausgefallen sein sollten und/oder die Konturen des geschlossenen Tores sich bei Dunkelheit oder wegen sonstiger Sichtbeeinträchtigungen optisch nicht zweifelsfrei identifizieren lassen.

⁶⁸ Quelle: WSP Schleswig-Holstein. Das Foto wurde kurz nach dem Unfall von Bord eines WSP-Bootes gemacht. Die an der Backbordseite des Tores befindliche Warnlampe wird durch den Schiffsrumpf der ELSE verdeckt.
