# MOTORSCHIFF STUBNITZ

INSTANDHALTUNGSPHASE 2019-2021

# DAS MOTORSCHIFF STUBNITZ

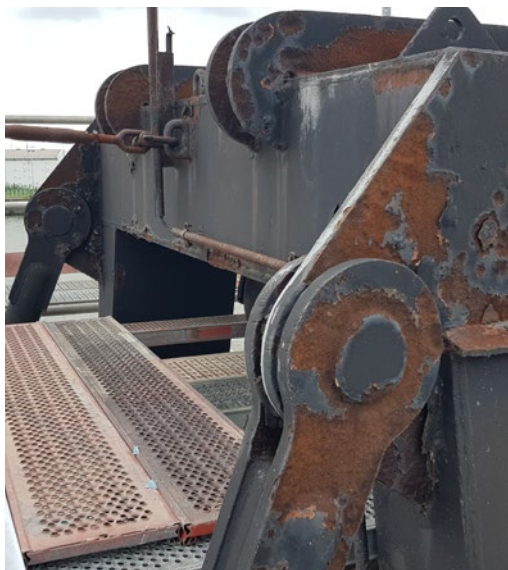
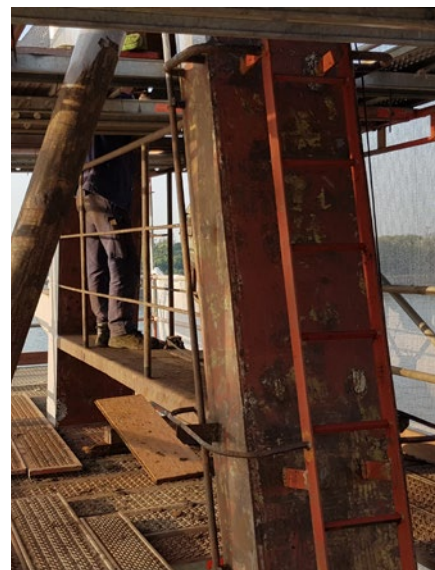
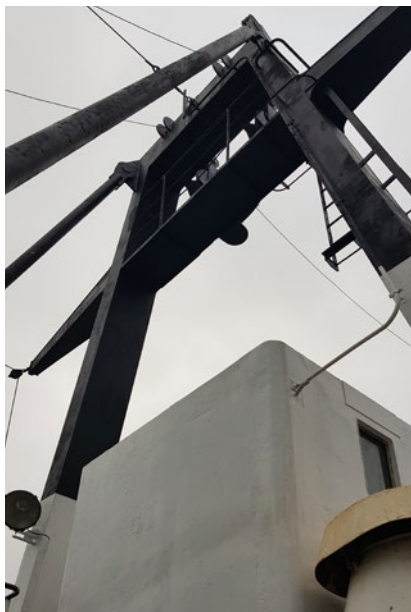
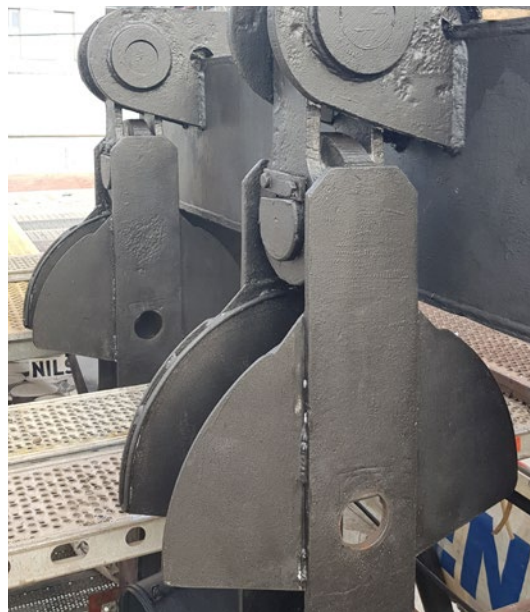
# GIENMAST

**D**er Gienmast wurde während des Fischfangs genutzt, um die Netze aus dem Wasser zu ziehen. Dementsprechend wenig Aufmerksamkeit hat er seit der kulturellen Umnutzung 1992 erhalten. Ursprünglich sollte die schwarze Farbe des Mastes verhindern, dass der Ruß des direkt davor sitzenden Schornsteins den Mast unansehnlich verfärbt. Als praktischer Nebeneffekt hat die Farbe in den letzten Jahren dafür gesorgt, dass auch der entstandene Rost kaum sichtbar war. Deshalb wurde im Sommer 2020 der Mast komplett eingerüstet, entrostet und konserviert. Da der Mast aus 20mm dicken Stahlplatten gebaut wurde, hat der Rost keine relevanten Schäden hinterlassen. Lediglich die Seitenführungsbleche der großen Umlenkrollen oben im Mast mussten ersetzt werden.

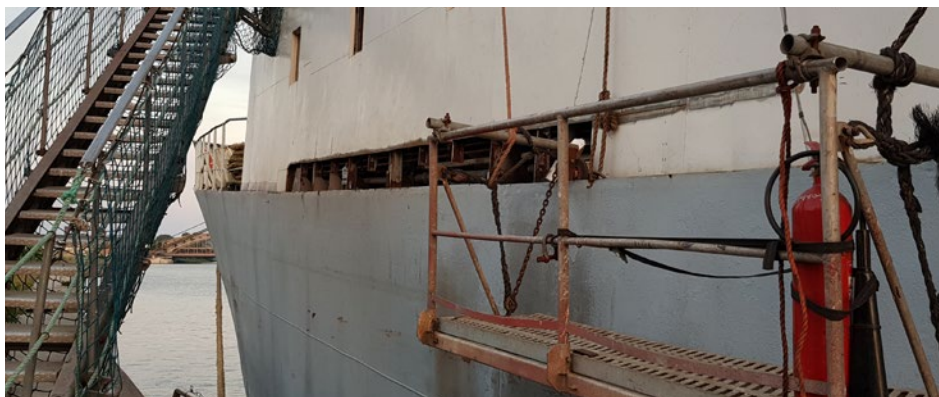
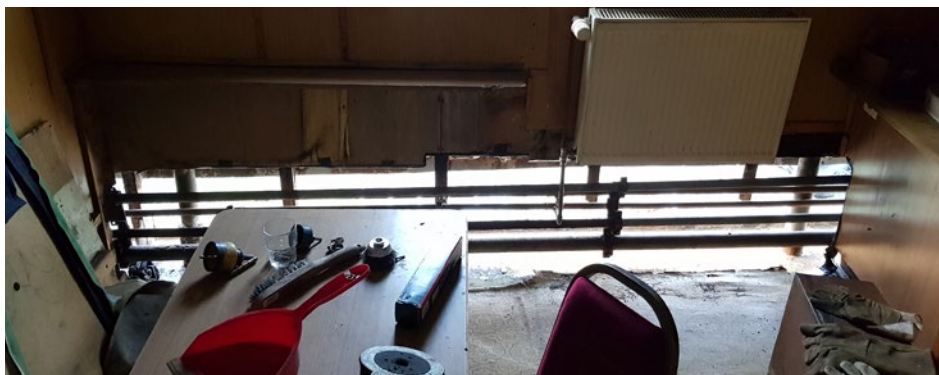
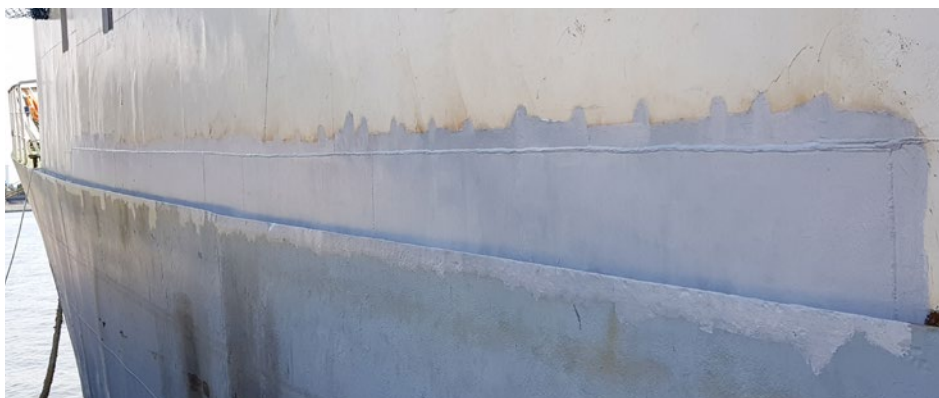
# SCHEERGRABEN

In den 80er Jahren haben sich schon erste Korrosionsprobleme gezeigt. Da das Schiff in dieser Zeit schon als „altes Eisen“ galt und die zukünftige Lebensdauer typischerweise nur noch wenige Jahre betragen sollte, wurden diese Wassergräben mit Estrich aufgefüllt. Leider hat das den Rost nicht aufgehalten - im Gegenteil: Durch die nun verschlossenen Durchflüsse wurde das Abfließen des Wassers noch verhindert. Dementsprechend wurde es Zeit, den Estrich zu stemmen und großflächig die Seitenwand und viele Spanten und Kniebleche zu ersetzen.

In diesem Projekt wurden insgesamt **11m<sup>2</sup>** Stahl neu eingesetzt. Das entspricht **545kg**.

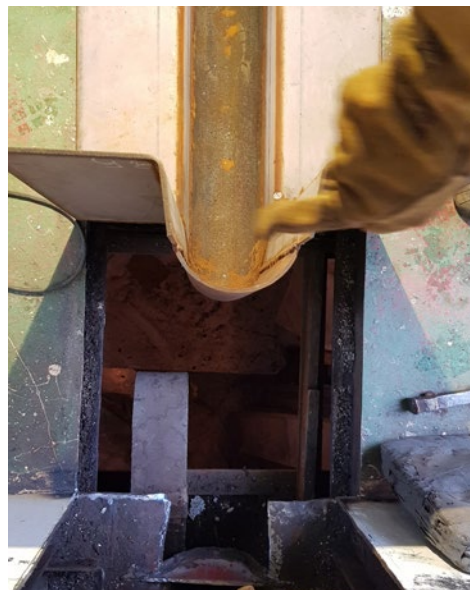
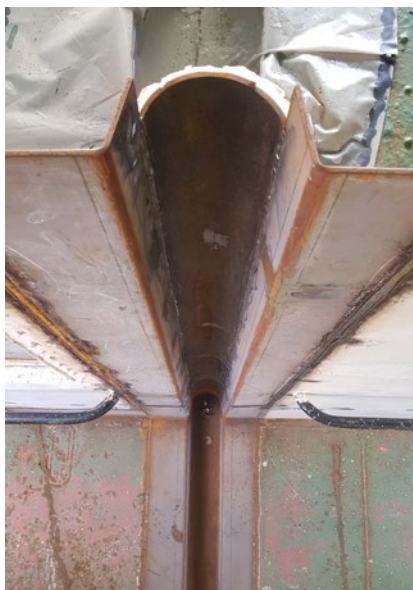
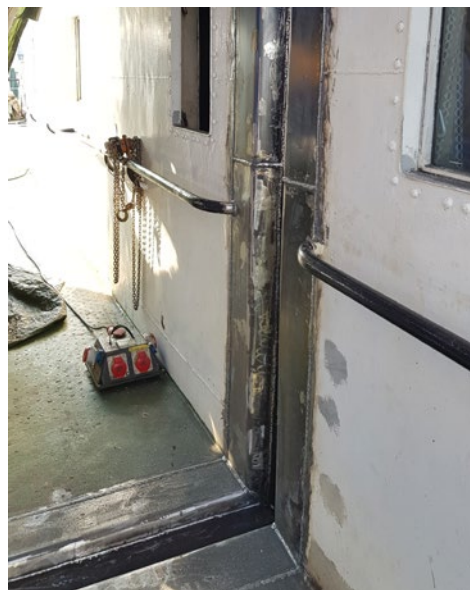
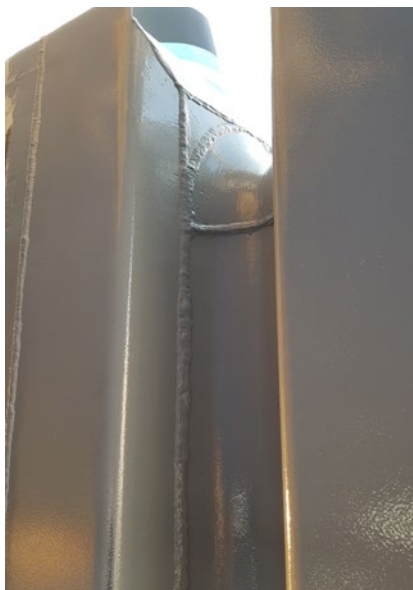
# DEHNUNGSFUGE

Durch ihre Form dient sie außerdem dem Abfließen von Wasser von den Decks zu den Schiffsseiten. Über die Jahre hat dieser ständige Wechsel von Nässe und Trockenheit dazu geführt, dass die Stahlplatten stark korrodiert waren.

Auf jeder Schiffseite wurde deshalb auf circa 5m Länge die Dehnungsfuge komplett ersetzt.

Dafür mussten in den angrenzenden Kammern Mobiliar, Wand- und Deckenverkleidungen sowie die Isolation entfernt werden. Im Nachgang wurden die Kammern wieder originalgetreu aufgebaut.

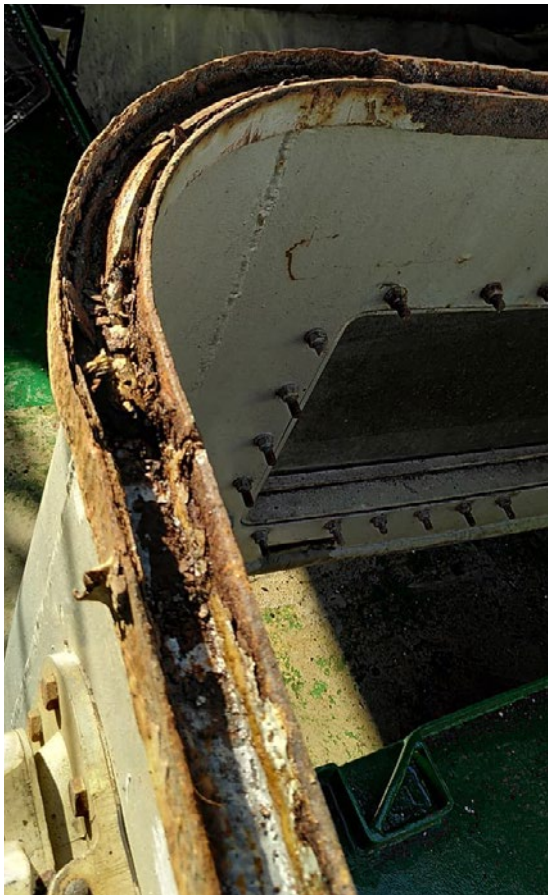
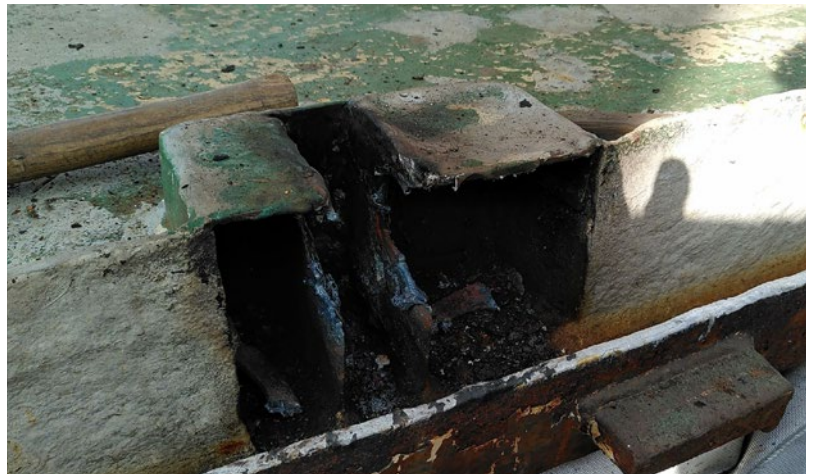
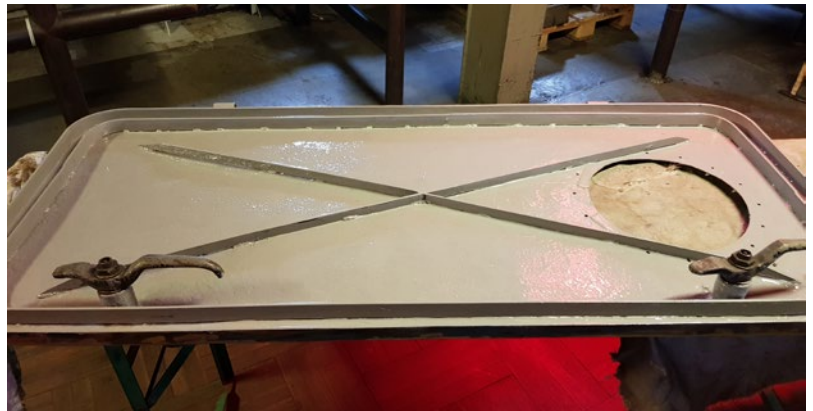
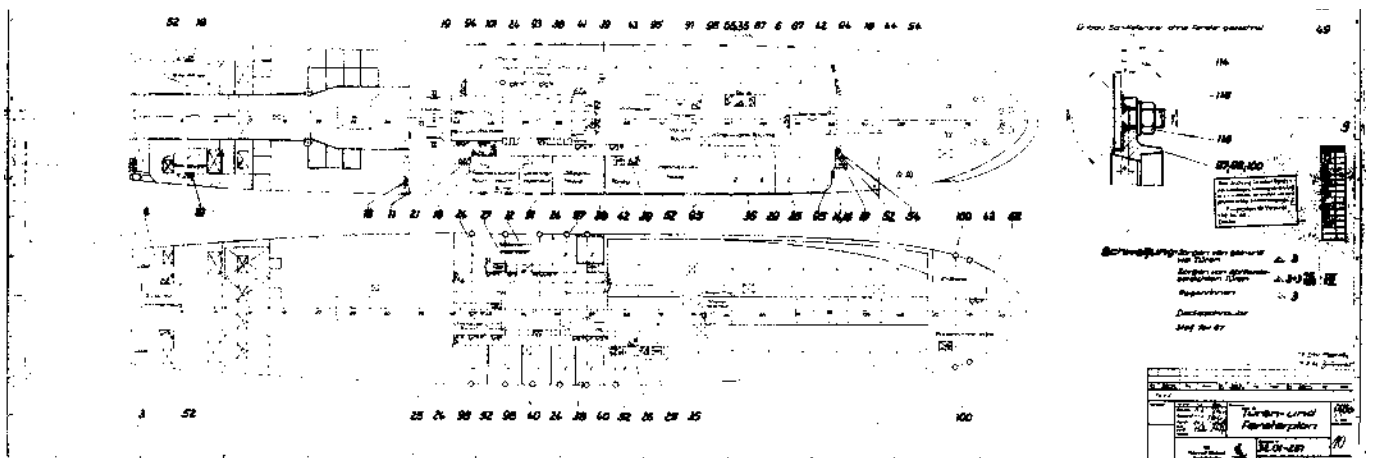
# LUKEN UND KLAPPEN

Dabei wurden alle Türen an Deck demontiert und entrostet. Oft waren die Dichtungskanäle so stark korrodiert, dass die unteren Bereiche der Türblätter und auch die Türrahmen in den Aufbauten des Schiffes stahlbaulich ersetzt werden mussten. Hierbei musste mit 5mm dicken Blechen Präzisionsarbeit durchgeführt werden. Die besondere Herausforderung hierbei: Bei jeder Schweißung verzieht sich das Türblatt durch die Hitzeeinwirkung ein Stück weit. Trotzdem müssen die neu eingesetzten Dichtungen vollständig abdichten.

Auch die Verschlussmechanismen, die sogenannten Vorreiber, wurden in diesem Zusammenhang überholt und auf zuverlässige Funktion überprüft.

Um den aktuellen Anforderungen in der Seeschifffahrt gerecht zu werden, mussten außerdem vier Türen nachgerüstet werden. Da wir hierbei gezwungen waren, in die Originalsubstanz des Schiffes einzugreifen, haben wir uns dafür entschieden, moderne Schiebetüren einzubauen. Diese schlichten Türen sind klar unterscheidbar von allen weiteren Türen an Bord, verfälschen den Denkmalcharakter des Schiffes aber nicht.

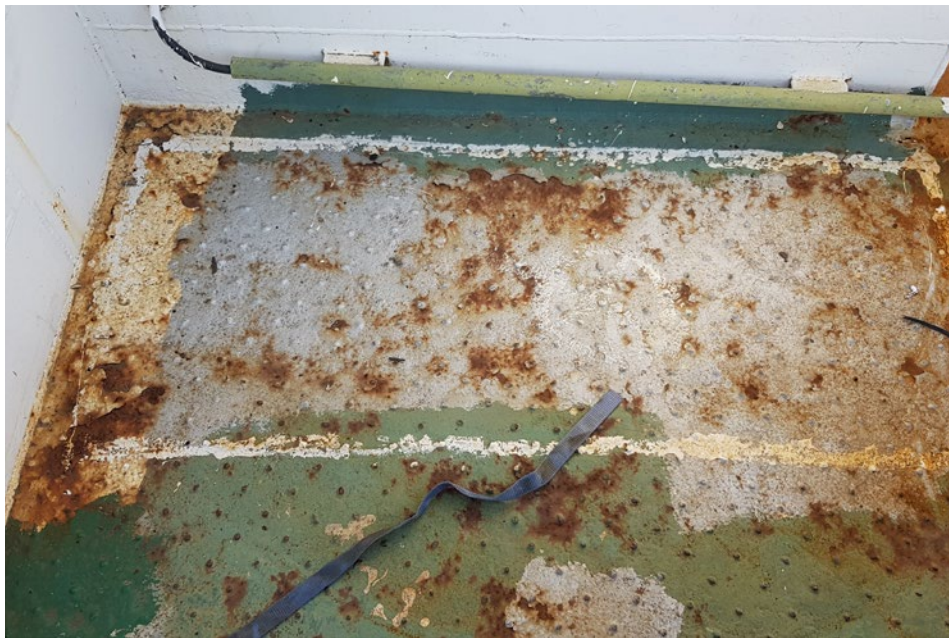
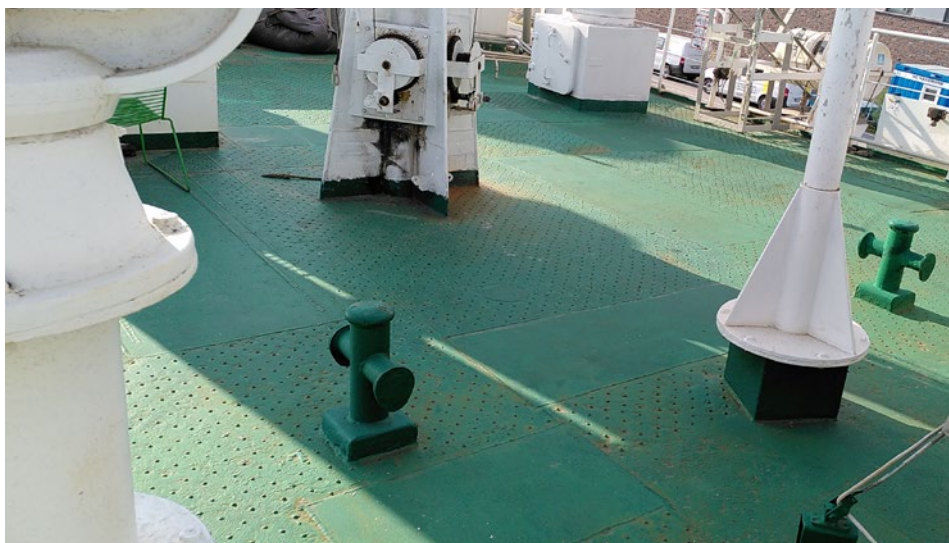
# PEILDECK

**D**as Peildeck ist das oberste Außendeck des Schiffes. Hier hatten Wetter und Seewasser starke Spuren hinterlassen. Insgesamt wurde in 12 Bereichen das Stahldeck durch neue Platten ersetzt.

Um zu vermeiden, dass wir die darunterliegenden, noch original erhaltenen Kammern und die technischen Räume um die Brücke komplett demontieren müssen, haben wir lediglich kleine Zugänge in den Deckenpaneelen geschaffen, um im Notfall löschen zu können.

Nachdem die alten Decksplatten herausgetrennt wurden, haben wir die Isolation neu aufgebaut und vor den Heiarbeiten geschtzt. Anschließend wurden die neuen Platten wieder eingesetzt und konserviert.

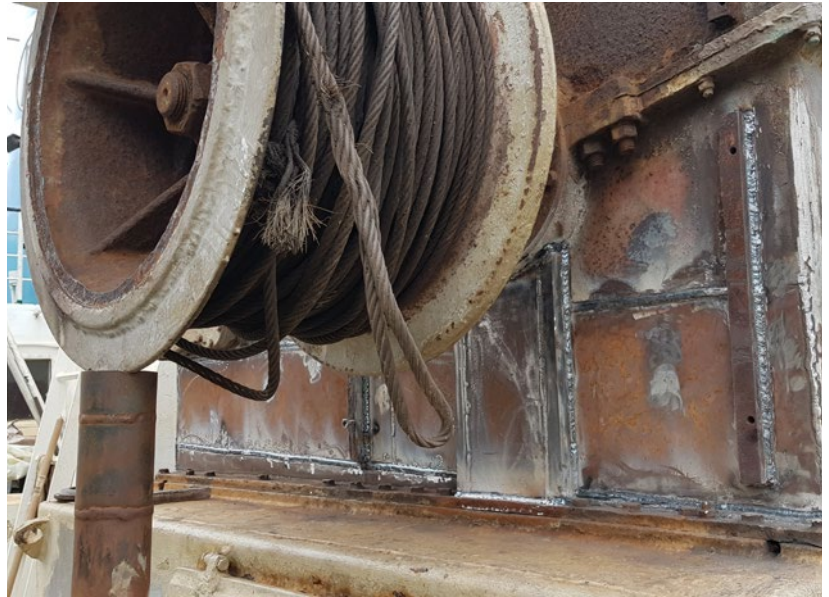
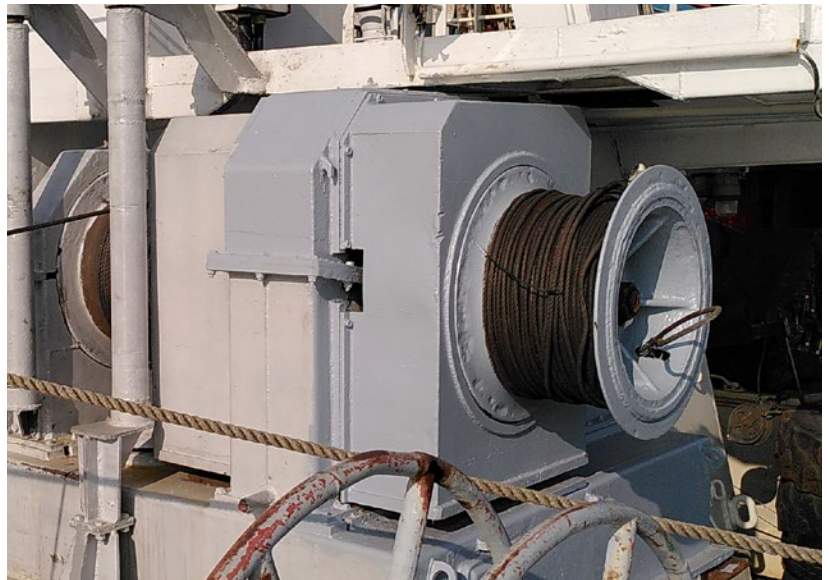
# LADEWINDEN

Da ein Widerstandspaket beschädigt und das andere noch funktionierend aber marode war, wurde nach dem Vorbild des intakten Paketes zwei neue gebaut.

An den Gehäusen beider Winden mussten außerdem einige verrostete Bleche ausgetauscht werden. Hierfür musste das Gewicht der Welle auf denen die Trommeln sitzen und auf die der Draht aufgerollt wird, mit provisorischen Stützen abgefangen werden.

Nachdem die Ölwanne für das Getriebe und das Gehäuse für die Handbremse repariert waren, konnten die Winden komplett entrostet und konserviert werden.

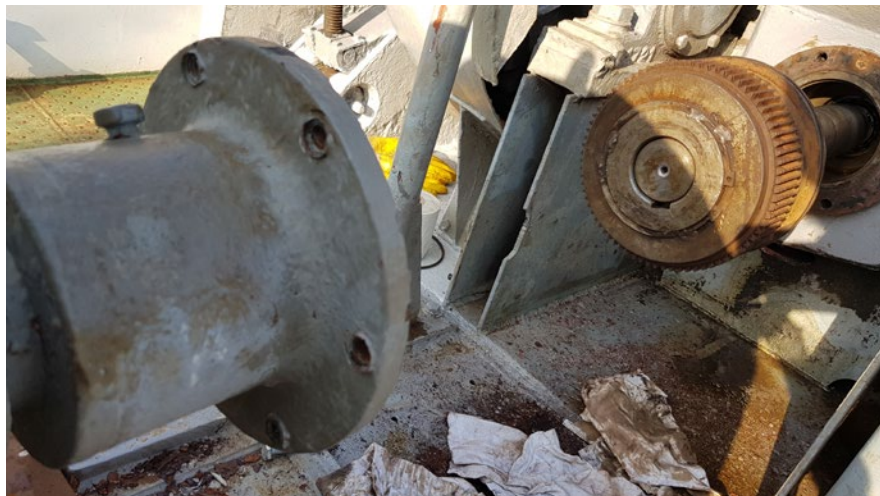
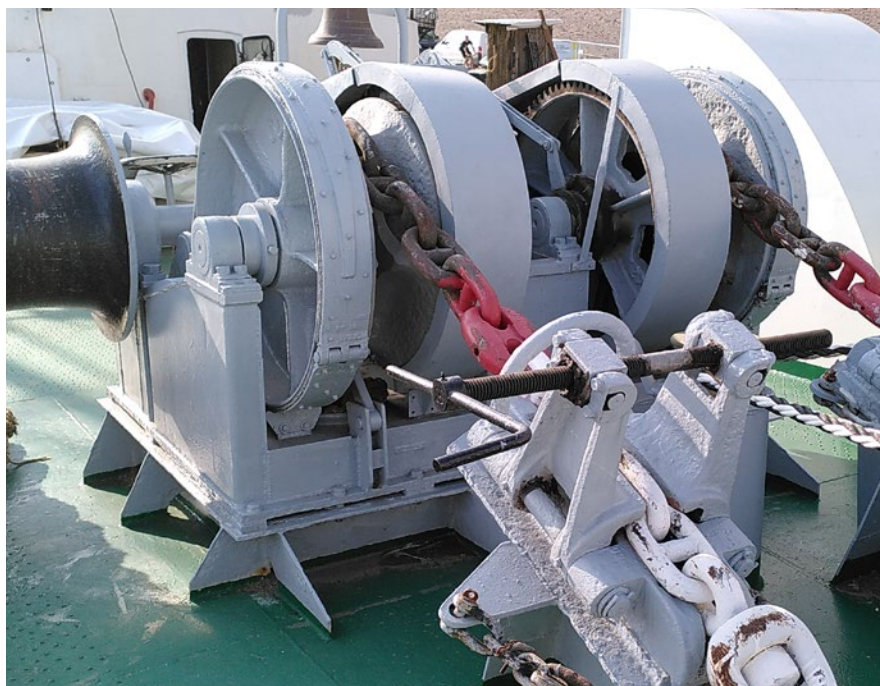
# ANKERWINDE

Nicht nur am Fundmantel der Winde, sondern auch an den vorgelagerten Kettenbremsen und am Fundament des Reserveankers (am Bug des Schiffes) mussten Stahlbleche ersetzt werden.

Diese sogenannten Spillköpfe sind aus Gusseisen, wiegen jeweils circa 400kg und sind auf Stützen aus 6mm dicken Stahlplatten gelagert. Diese Stützen waren korrodiert und wurden ebenfalls ersetzt.

Um den Dichtring um die Antriebswelle am Getriebegehäuse auszutauschen, wurde außerdem der Elektromotor, der die Winde antreibt, verschoben.

Unsere Elektriker haben sich währenddessen um die Widerstände gekümmert und die Bereiche neu abgedichtet in denen die Stromkabel durch das Deck gehen.

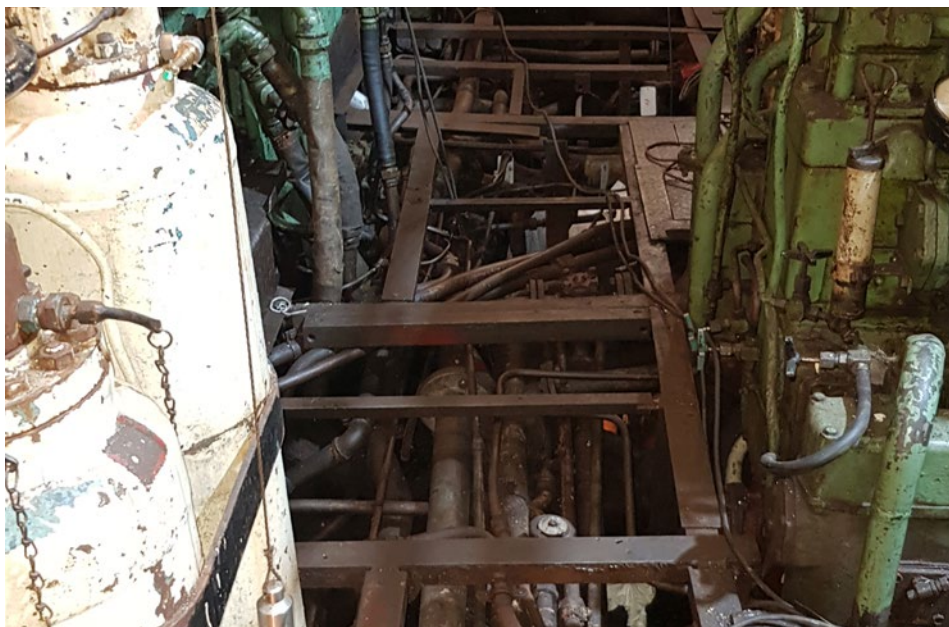
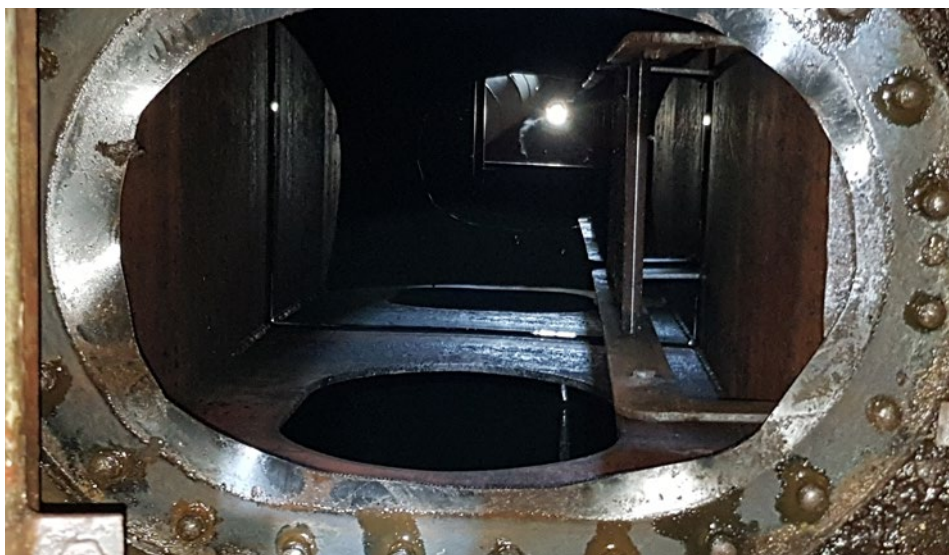
# ZYSTERNE

Die Zisterne sitzt im Boden des Schiffes, mittig im Maschinenraum und ist in jedem Schiff ein kritischer Bereich, da hier bei Seewassereintritt direkt der Maschinenraum betroffen wäre.

Während der des Aufenthalts im Trockendock 2019 wurden alle Ventile überholt und Rohrleitungen überprüft. Um zu vermeiden, dass grober Dreck angesaugt wird, sind vor den Einsaugöffnungen große Kammern im Schiffsrumpf, die mit Gittern geschützt sind. Diese sog. Seekästen wurden im Trockendock ebenfalls geöffnet und gereinigt.

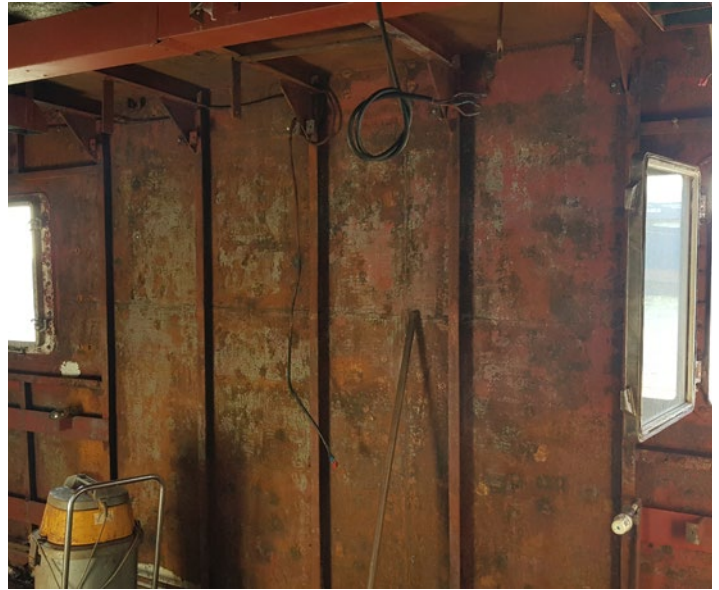
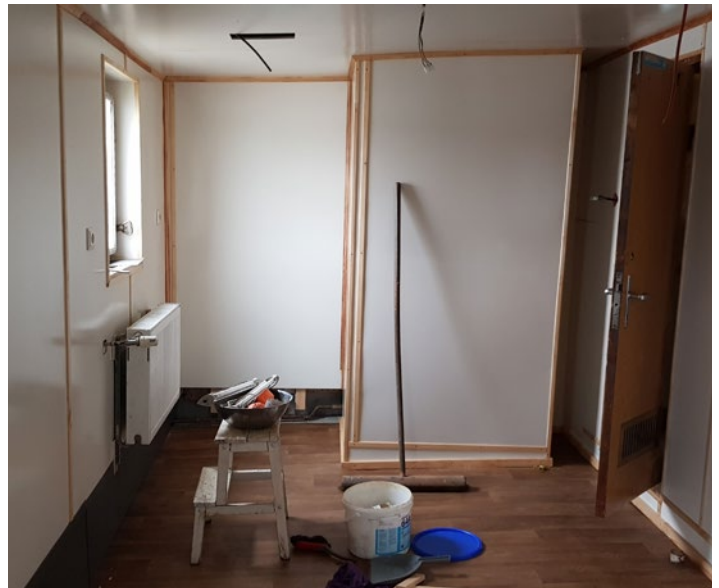
# KAMMER 13

**W**ie es der Zufall so wollte, kam es vor 20 Jahren zu einem Kabelbrand in Kammer 13, der die gesamte Kammer sowie die nebenliegende Kammer 14 unbewohnbar gemacht hat. Da die früheren Instandsetzungen mit nur sehr begrenzten Geld- und Zeitmitteln durchgeführt wurden, waren nach nur wenigen Jahren Teile dieser Kammer von Schimmel befallen. Daher haben wir die gesamte Kammer bis auf den blanken Stahl entkernt, alles entrostet, neu konserviert, isoliert und die Wand- und Deckenverkleidungen neu aufgebaut. Dabei mussten bei Materialwahl und Konstruktionsweise selbstverständlich die Brandschutzvorschriften eingehalten werden.

Nachdem noch das Strom- und Heizsystem neu installiert wurde, haben wir nun eine weitere Kammer zur Verfügung. Da auf der Stubnitz 365 Tage im Jahr, und 24h am Tag, Menschen sein müssen, um das Schiff zu betreiben, haben wir uns entschlossen die beiden Kammern 13 und 14 zu einer zusammenzufassen, und somit eine Kammer zu schaffen, die dauerhaft bewohnt werden kann.

Wir haben aber auch Kammern restauriert bei denen der Denkmalwert des Schiffes im Vordergrund stand. So haben wir beispielsweise Kammer 20, die alte Bootsmannskammer, originalgetreu restauriert. Da die Kammer in der Vergangenheit einen Wasserschaden erlitten hatte, war der Estrich aufgequollen und das Deck löchrig. Deshalb wurde das Mobiliar sorgfältig demontiert und eingelagert, der Estrich gestemmt und das Deck von unseren Schiffbauern repariert. Nachdem wir das Deck konserviert und neuen Estrich eingebracht haben, konnte ein moderner PVC-Belag mit Brandklasse und dem eigens dafür angefertigten Muster wieder eingebracht werden. Die gesamte Kammer wurde somit so originalgetreu wie möglich neu aufgebaut und bepolstert.

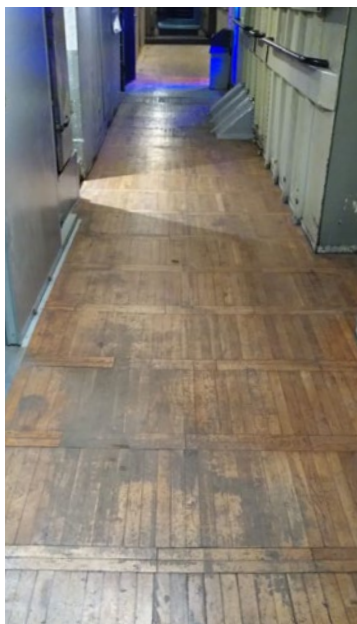
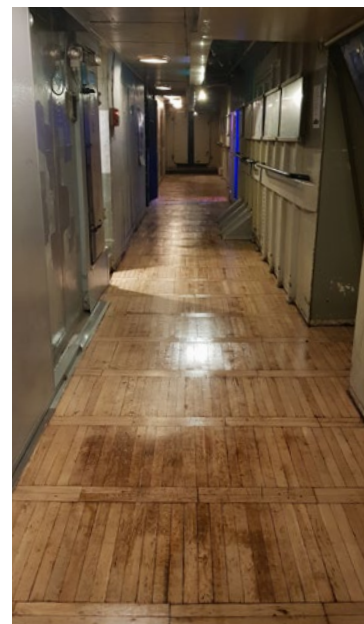
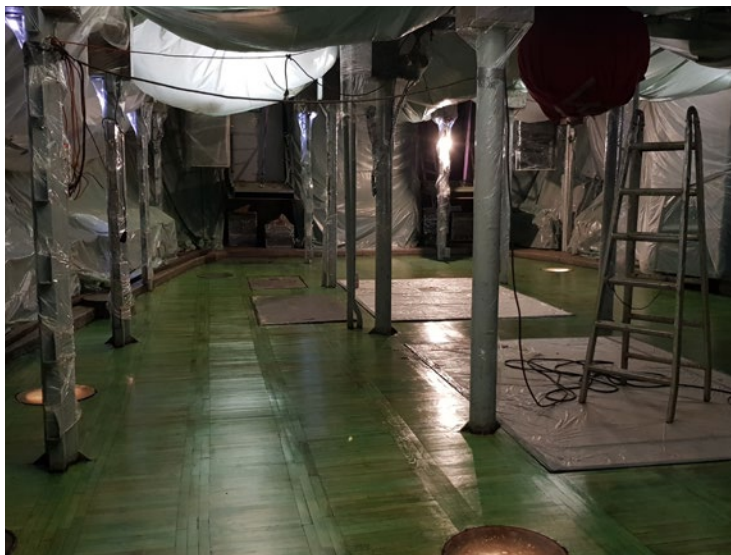
## PARKETTFLÄCHEN

Da auf dem Schiff seither jede Woche Veranstaltungen stattfanden, war es kaum möglich dem Parkett die Pflege zu gönnen, die es gebraucht hätte.

Durch den coronabedingten Veranstaltungsstopp 2020 konnten wir die Zeit immerhin gut nutzen, um alle Flächen abzuschleifen, beschädigte Bereiche zu erneuern und den neuen Lack Schicht für Schicht wieder aufzutragen.

Für Laderaum 1 haben wir vor dem ersten Anstrich in Wasser gelöste Pigmente auf das Holz aufgetragen, um wieder das gewohnte, satte Grün zu schaffen.
