Bundesstelle für Seeunfalluntersuchung
Federal Bureau of Maritime Casualty Investigation

Summarischer Untersuchungsbericht 421/22

**Festkommen des Tankschiffes STEN ARNOLD
im Fahrwasser der Elbe
am 21. August 2022**

31. Juli 2024

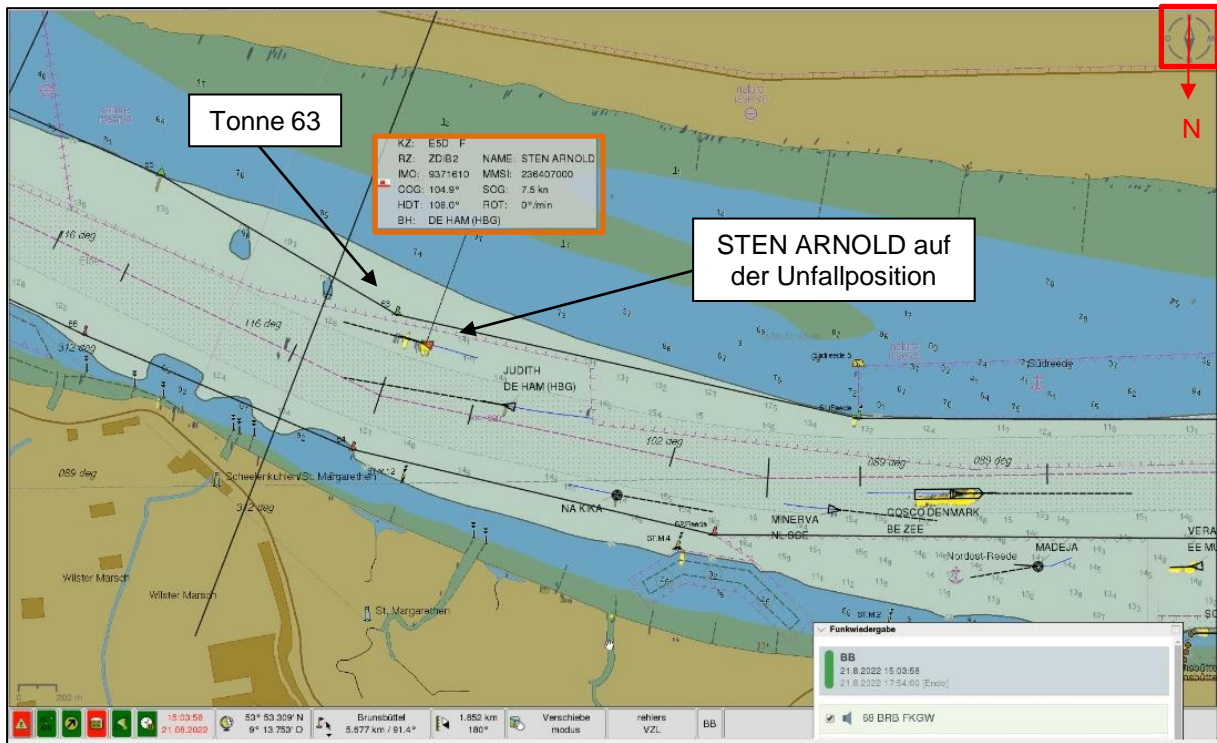
Abbildung 3: Screenshot aus der Aufzeichnung der VKZ Brunsbüttel um 15:03:58 Uhr⁵

Um 15:04 Uhr verlor das Schiff plötzlich an Fahrt und kam zum Stillstand (siehe Abbildung 3). Die Schiffsführung und der Lotse realisierten wenig später, dass das Schiff im Fahrwasser auf einer unbekanntem Untiefe festgekommen war. Das Schiff lag mit einer Schlagseite von 2° bis 3° nach Backbord. Der Seitenabstand zur virtuellen Verbindungslinie zwischen den Fahrwassertonnen (grüner Tonnenstrich) betrug ca. 120 m.

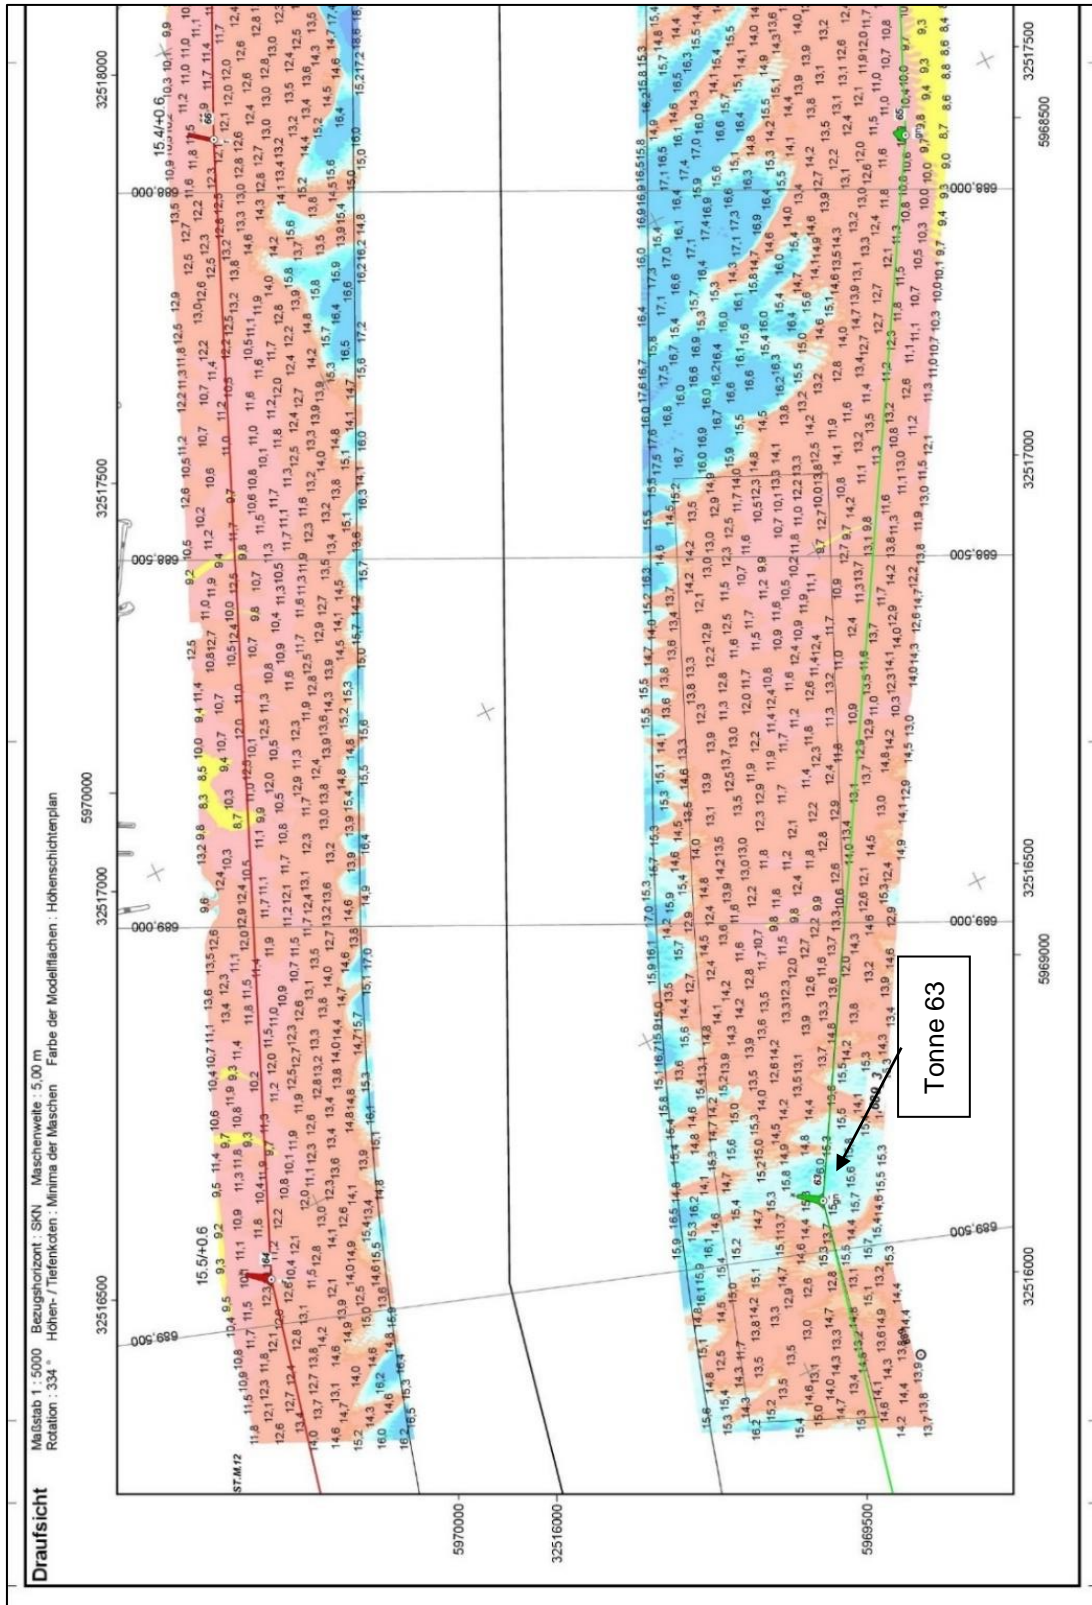
Abbildung 5: Ausschnitt aus Peilplan vom 8. April 2022¹³

Die letzte Verkehrssicherungspeilung im Gebiet der Verbringstelle 689_4 erfolgte am 7. April 2022. Der sich daraus ergebende Peilplan wies keine Auffälligkeiten auf. Die niedrigste Tiefe betrug 9,7 m unter SKN³⁴ (siehe Abbildung 5). Die Folgepeilung hätte im Juli 2022 erfolgen sollen. Diese wurde jedoch nicht durchgeführt. Ursächlich dafür waren die nachfolgend dargestellten technischen und personalbedingten Einschränkungen.

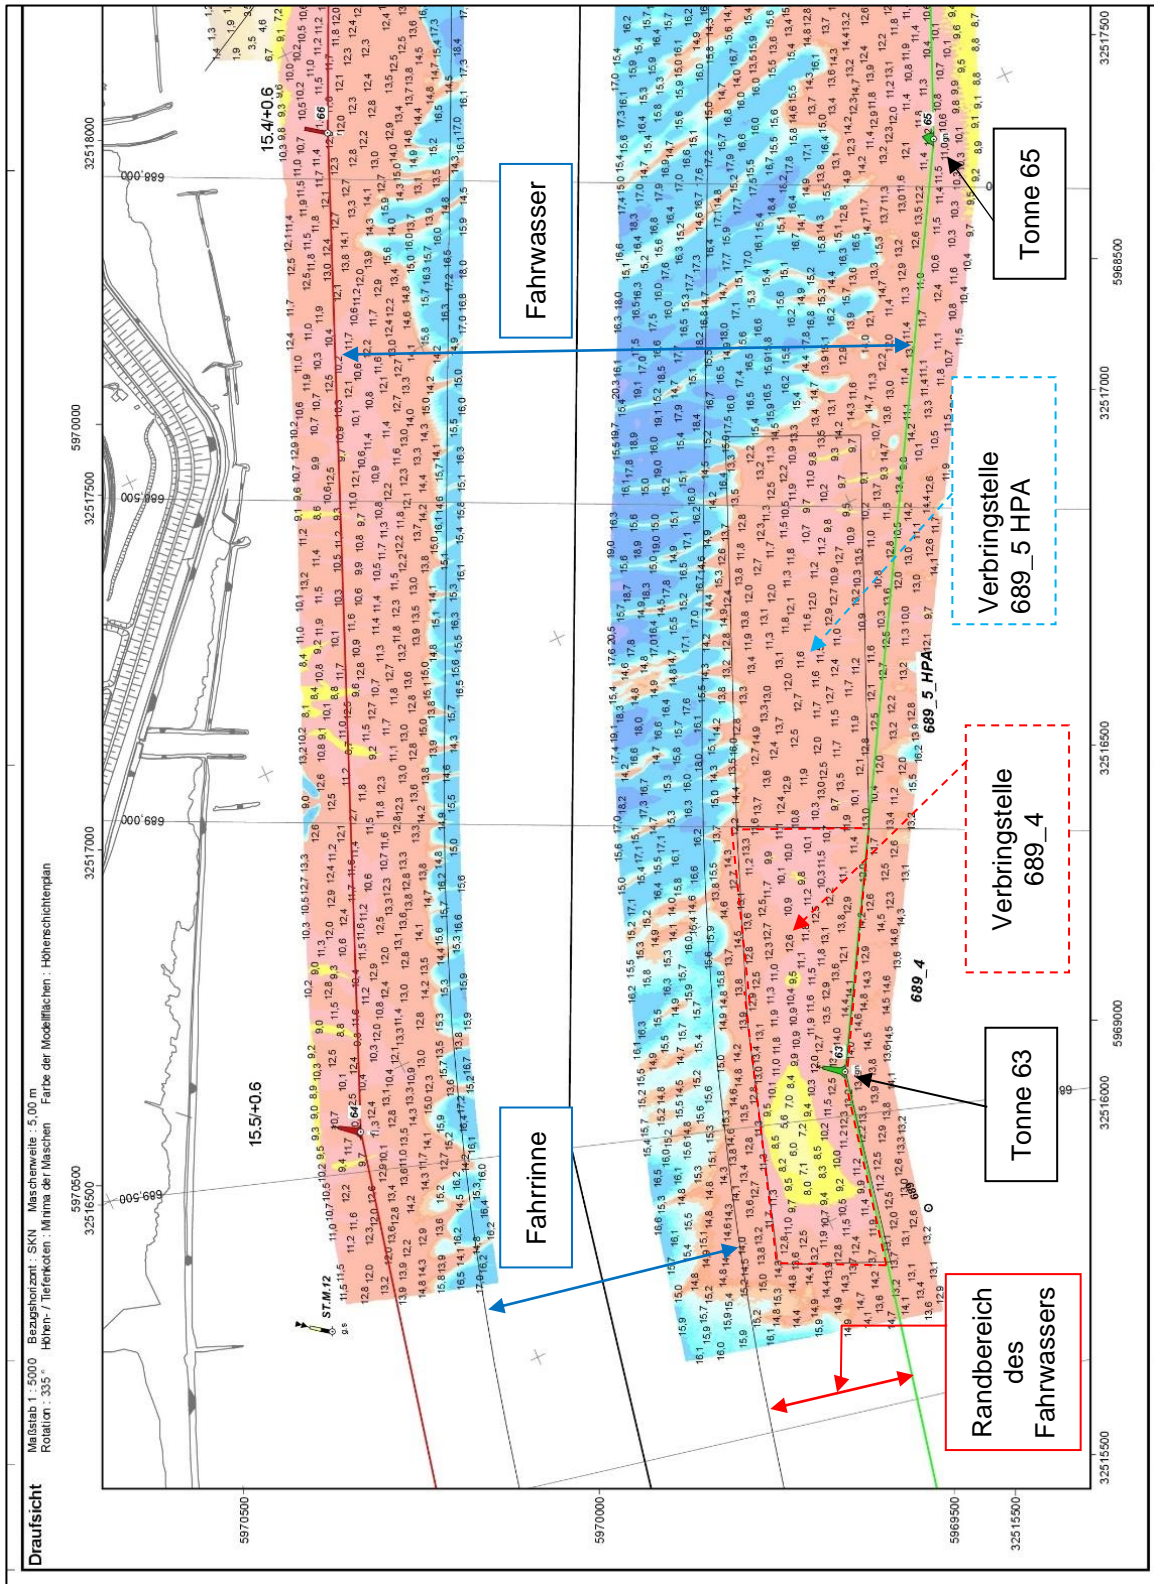
Abbildung 6: Ausschnitt aus Peilplan vom 23. August 2022¹⁴

In den Peilkarten wurde sichtbar, dass sich im Fahrwasser Verbringstellen befinden. Nördlich der Tonne 63 liegt demnach die Verbringstelle 689_4. An diese schließt elbaufwärts die Verbringstelle 689_5 HPA an. Es ist in Abbildung 6 erkennbar, dass die hier in Frage stehende Untiefe sich im Bereich der Verbringstelle 689_4 befindet.

Aus dem Peilplan vom 23. August 2022 (Abbildung 6) ist erkennbar, dass die Wassertiefe am höchsten Punkt der Ablagerung nur noch 5,6 m unter SKN beträgt. Im Vergleich mit der vorhergehenden Peilung vom 8. April 2022 (Abbildung 5) ergibt sich, dass an dieser Stelle ein Aufwuchs von ca. 9 m Sediment innerhalb von 136 Tagen erfolgte. Der Zeitraum der aktiven Nutzung der Verbringstelle war sogar kürzer, da nach Angabe des WSA die Verbringstelle erst wieder ab dem 1. Juli 2022 angefahren wurde, da das Gebiet zuvor aufgrund der Laichzeit der Finten gesperrt war.¹⁶

Das Wasserstraßen- und Schifffahrtsamt Elbe-Nordsee reagierte noch am Abend auf die bekanntgewordene Untiefe, indem deren Mehrzweckschiff NEUWERK die Tonne 63 um 200 m nach Norden verlegte.

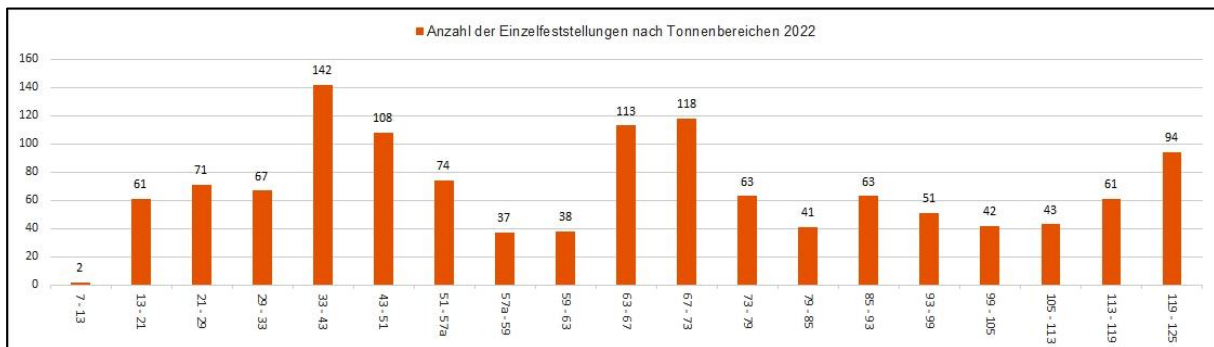
Diagramm 4: Übersicht Einzelfeststellungen nach Tonnenbereichen 2022

Aus Diagramm 4 ist ersichtlich, dass der Tonnenbereich 63 bis 67 im Jahr 2022 zu den drei Bereichen mit den meisten Einzelfeststellungen gehörte. Dies gibt einen deutlichen Hinweis auf die Menge an Sediment, die sich hier bewegte und absetzte.
