Bundesstelle für Seeunfalluntersuchung
Federal Bureau of Maritime Casualty Investigation

Untersuchungszwischenbericht 444/23

**Untergang des Fischkutters WOTAN nach Brand im
Maschinenraum in der Süderpiep ca. 7 sm westlich
von Büsum am 18. August 2023**

13. August 2024

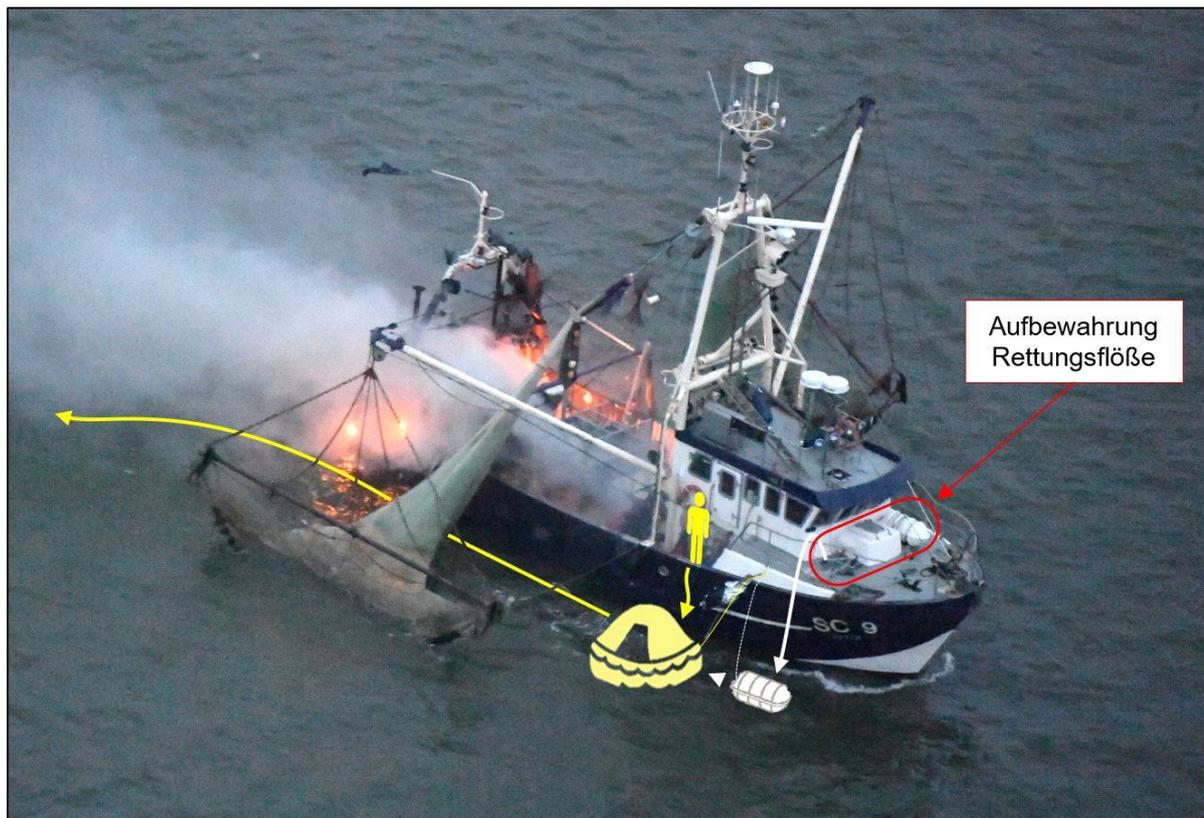
Mit einem Messer habe der Decksmann die Verbindung zur WOTAN gekappt, woraufhin das Floß entlang des Rumpfes nach achtern getrieben sei. Es sei schwierig gewesen, vom Kutter freizukommen. Das Rettungsfloß sei zwischen dem ausgebrachten Schleppnetz mit hochgebundenem Steert und der heißen Bordwand durchmanövriert worden und schließlich freigekommen. Die Hitze am Heck sei enorm und die Flammen schon an der Bordwand von außen zu sehen gewesen. Die Beteiligten schilderten, dass das Freikommen vom Schiff durch verschiedene Leinen im Wasser behindert worden sei. Während sich das Rettungsfloß vom brennenden Kutter entfernte, seien weitere laute Knallgeräusche zu hören gewesen.

Abbildung 3: Fluchtweg mit Rettungsfloß¹⁰

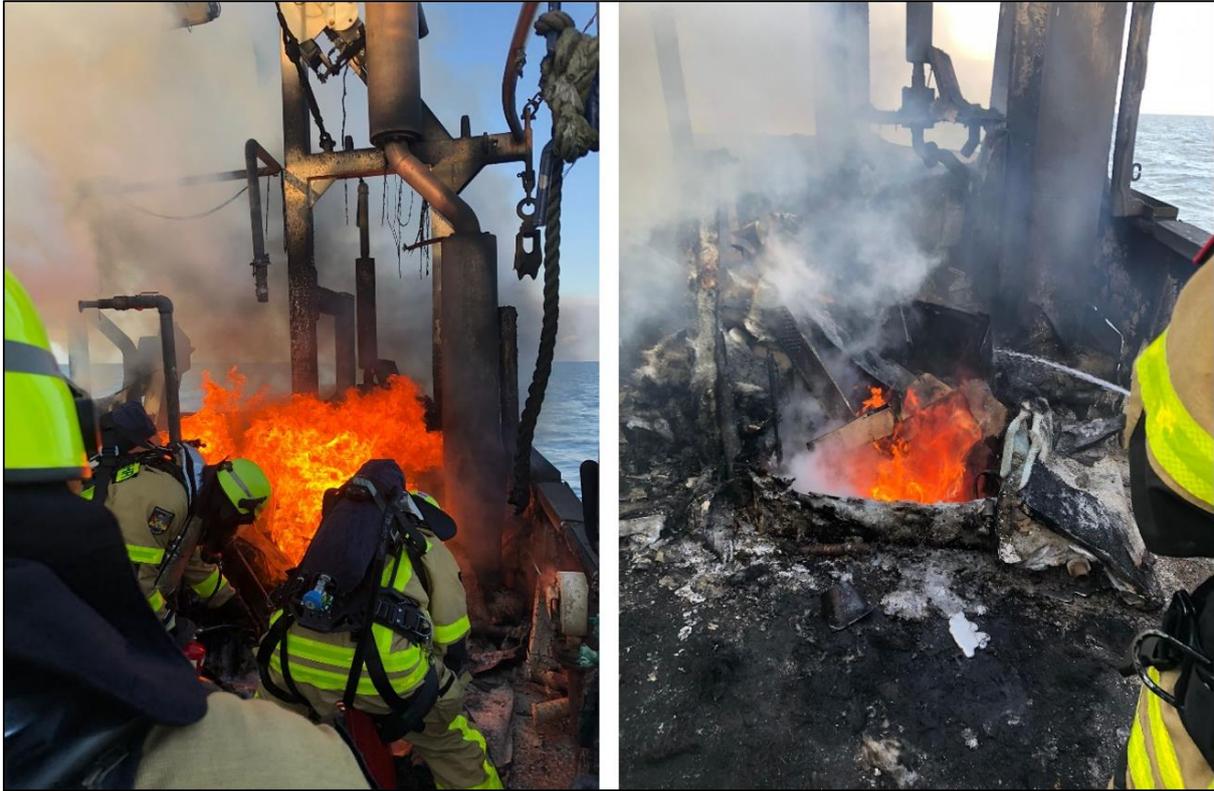
Abbildung 4: Brandbekämpfung an Bord der WOTAN¹⁴

Es wurde festgestellt, dass das Steuerhaus und der Fischraum nicht vom Brand betroffen waren und nach Rücksprache mit der Bauwerft der WOTAN wurden zwei Fognails¹⁵ durch die Wand zwischen Fisch- und Maschinenraum geschlagen. Es folgte ein zusätzlicher Angriff mit Schaum ab ca. 08:50 Uhr über das Oberdeck. Um 09:49 Uhr wurde gemeldet, dass das Feuer augenscheinlich aus ist, der Maschinenraum mit Schaum geflutet wurde, die Einsatzkräfte zurück an Bord der HERMANN MARWEDE und der NEUSTADT sind und der Kutter zunehmend Schlagseite bekommt.

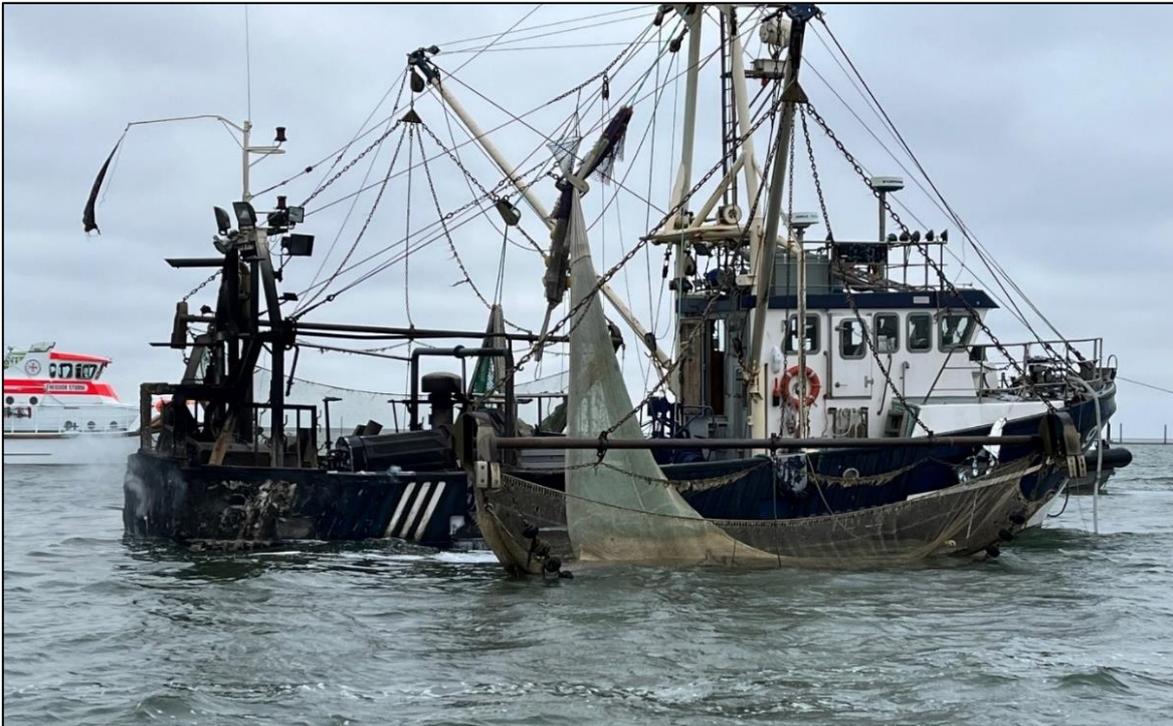
Abbildung 5: WOTAN nach Brandbekämpfung kurz vor dem Untergang¹⁶

Um ca. 09:52 Uhr kenterte die WOTAN über Steuerbord-Heck und nur das Vorschiff ragte anschließend noch teilweise aus dem Wasser.

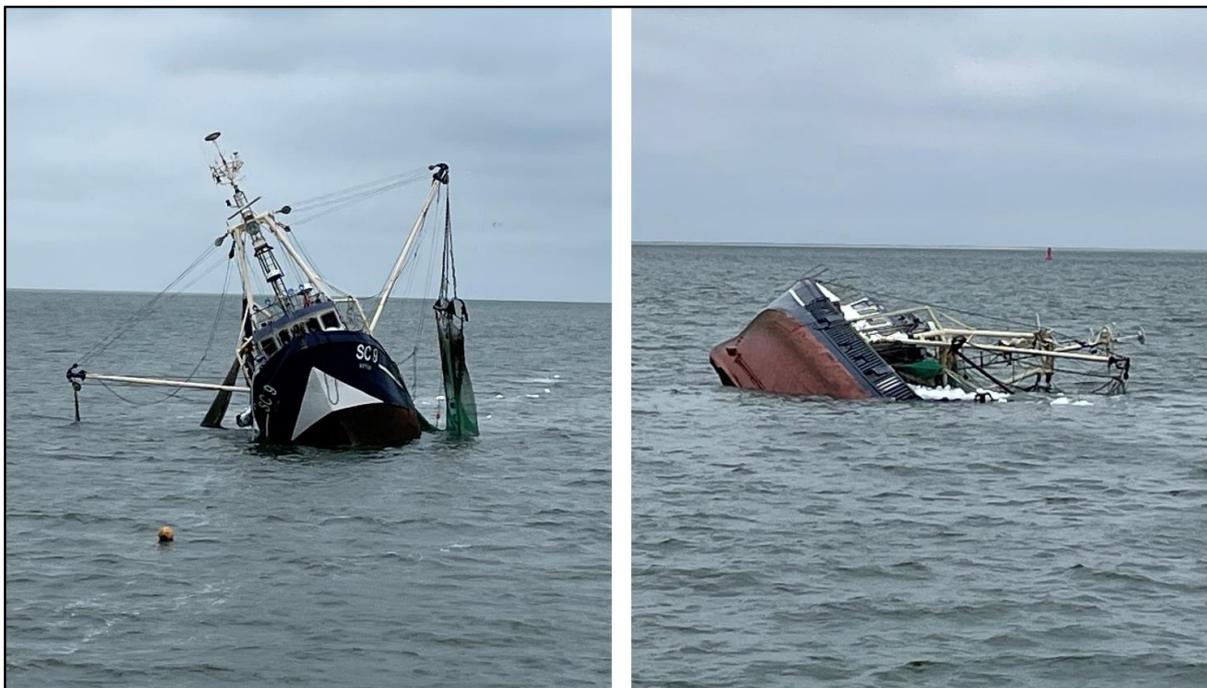
Abbildung 6: Untergang der WOTAN¹⁷

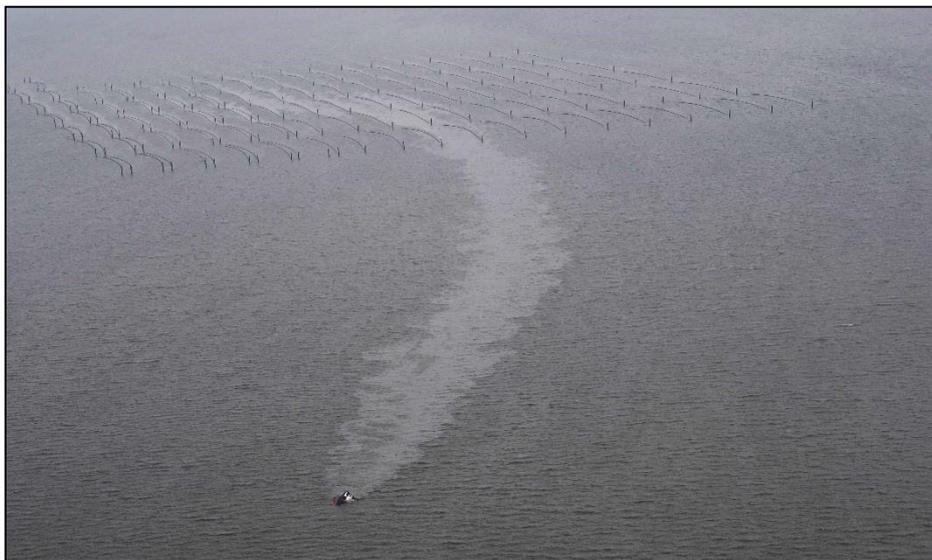
Es wurde eine nautische Warnmeldung veröffentlicht und das Arbeitsschiff TRISCHEN begann um 11:45 Uhr mit der Bekämpfung der GUV durch die nun austretenden Betriebsstoffe mithilfe von Material zur Schadstoffunfallbekämpfung. Das Mehrzweckschiff MELLUM konnte wegen seines Tiefgangs nicht zur Unfallstelle laufen, übernahm jedoch die Rolle des OSC von der NEUSTADT. Trotz der Bekämpfungsmaßnahmen konnte nicht verhindert werden, dass die GUV in die nahegelegenen Saatmuschelgewinnungsanlagen trieb. Als das Havariekommando nach einem erneuten Überflug des Sensorflugzeugs die GUV nicht mehr ausmachen konnte und diese nicht mehr für bekämpfungsfähig hielt, lief die TRISCHEN gegen 15:45 Uhr zurück nach Büsum. Dort wurden 6 m³ Absorbermaterial mit einem Gewicht von 0,3 t für die Entsorgung an Land gegeben.

Abbildung 7: Ausbreitung der GUV¹⁸

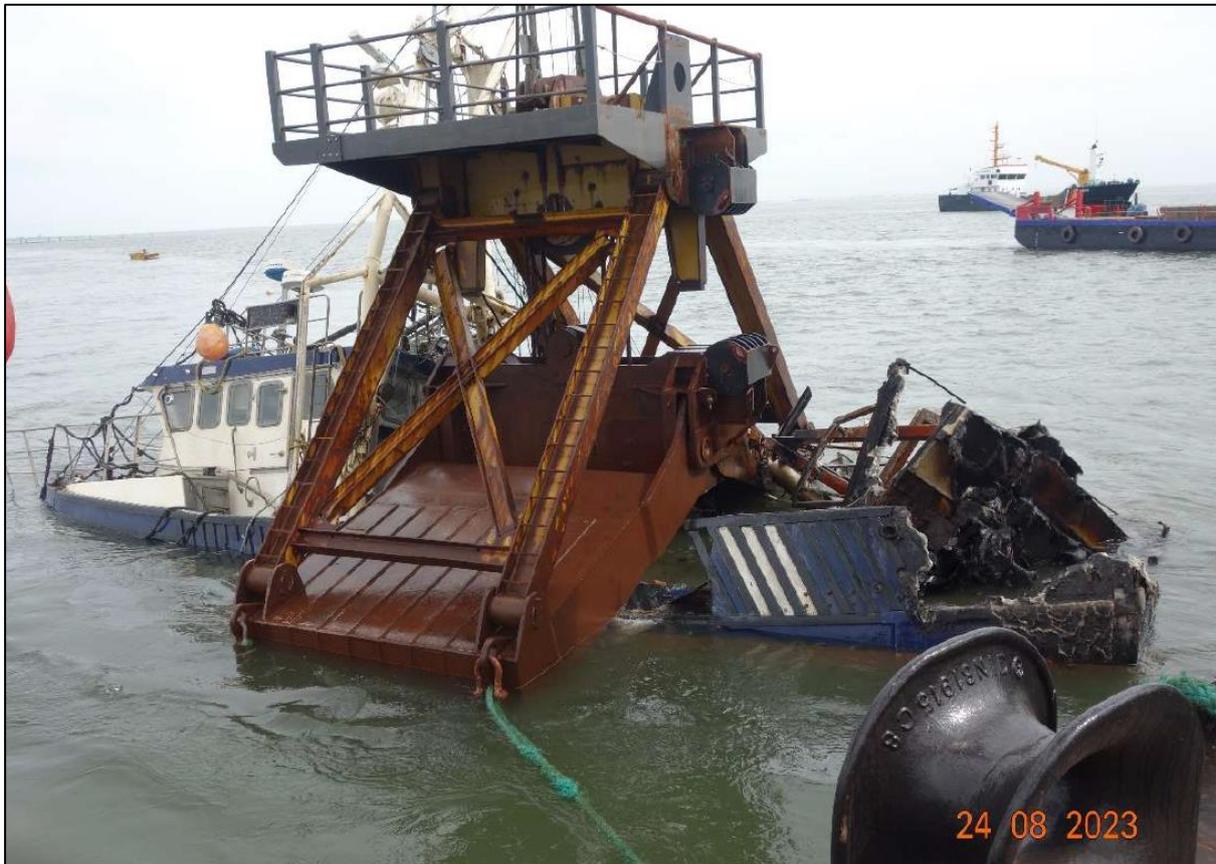
Der Greifer des Krans hob das Wrack und legte es an Deck der FRIEDERIKE.

Abbildung 9: Bergung des Wracks der WOTAN²²

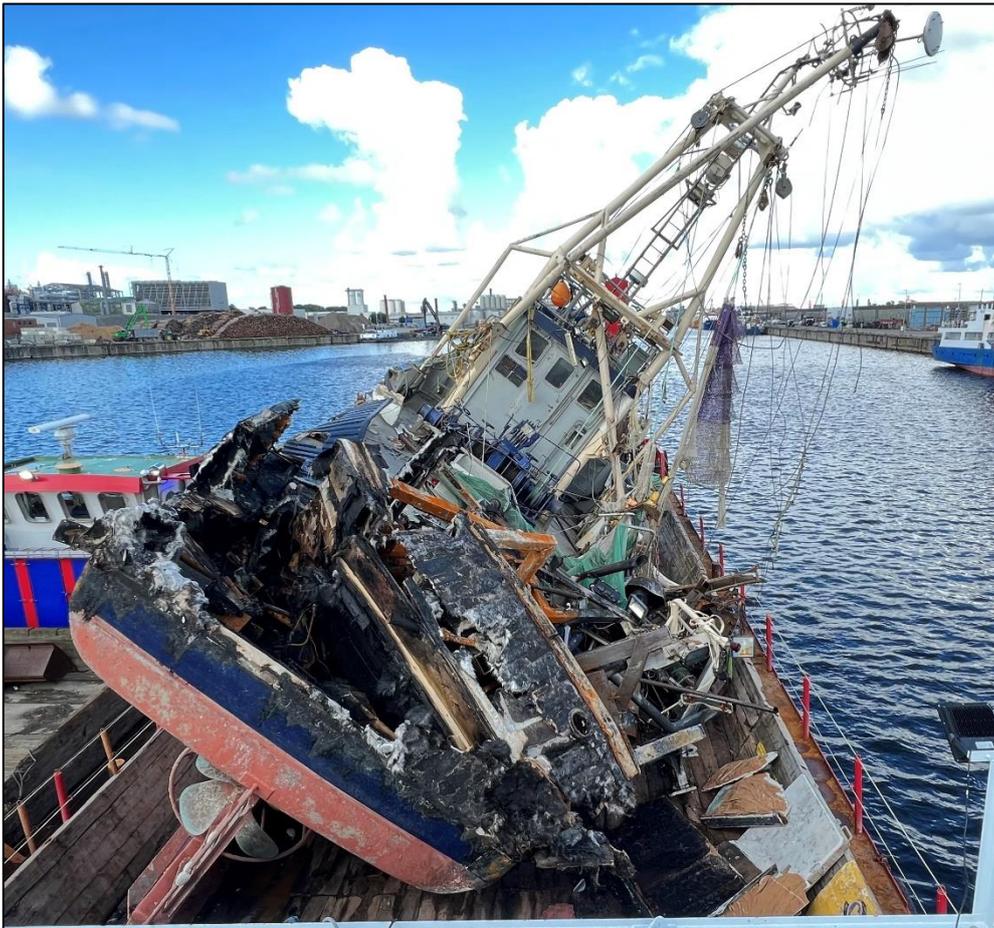
Um 18:27 Uhr, kurz nach dem Hochwasser um 18:07 Uhr, war die Bergung beendet und das Pontonschiff brachte die Überreste der WOTAN nach Cuxhaven, wo am 6. September die Besichtigung des Wracks zur Brandursachenermittlung durch zwei Gutachter der BSU sowie einen Sachverständigen der Versicherer stattfand.

Abbildung 10: Wrack der WOTAN an Deck der FRIEDERIKE in Cuxhaven²³
