Bundesstelle für Seeunfalluntersuchung
Federal Bureau of Maritime Casualty Investigation

Schwerer Seeunfall

Kollision der PAIVI mit der BJOERKOE auf dem Nord-Ostsee-Kanal am 29. März 2022

Untersuchungsbericht 97/22

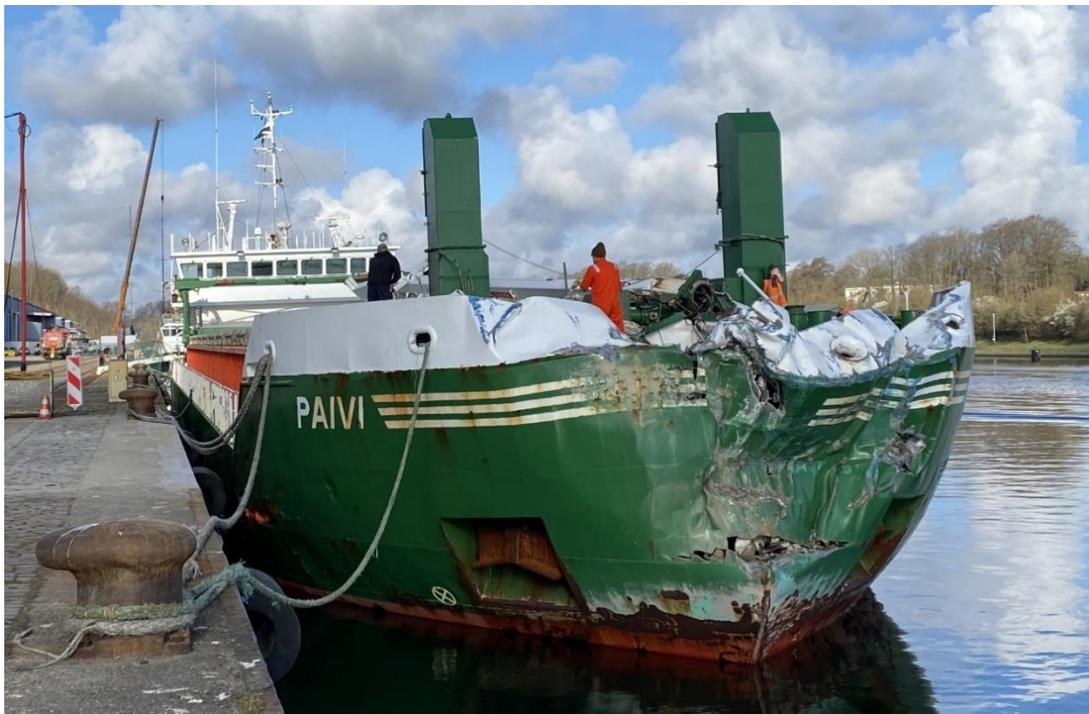
Abbildung 7: Beschädigter Bug der PAIVI¹⁵

Durch die Kollision war der Bug der PAIVI frontal eingedrückt worden. Etwa zwei Meter oberhalb der Wasserlinie war ein Riss entstanden, der sich auf beiden Seiten des Bugs über ca. 1,5 m ausdehnte. Der als Kran für leichte Lasten nutzbare Vormast war aus seiner Verschraubung an Deck gebrochen und nach achtern gefallen.

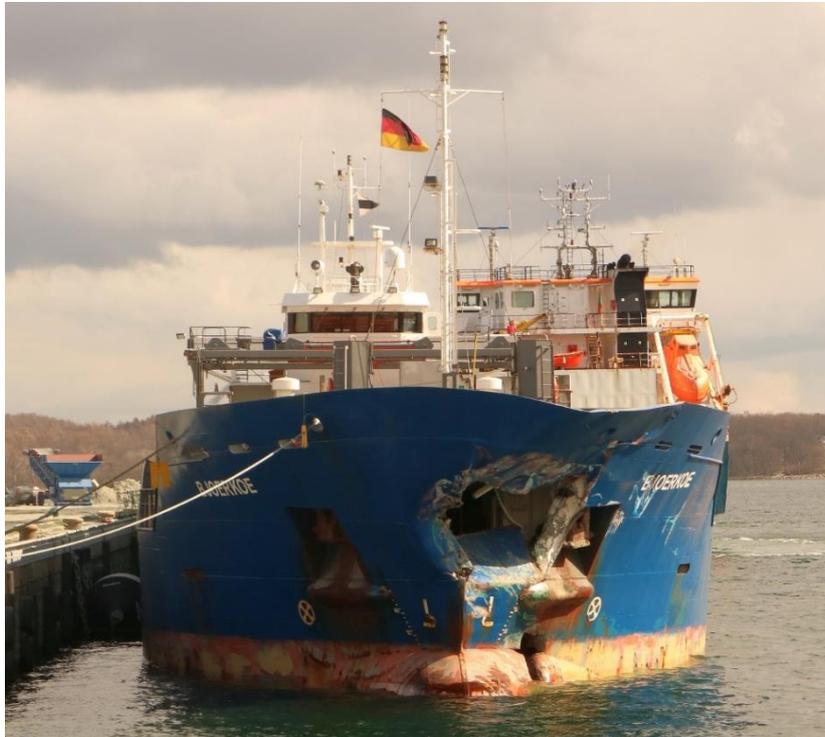
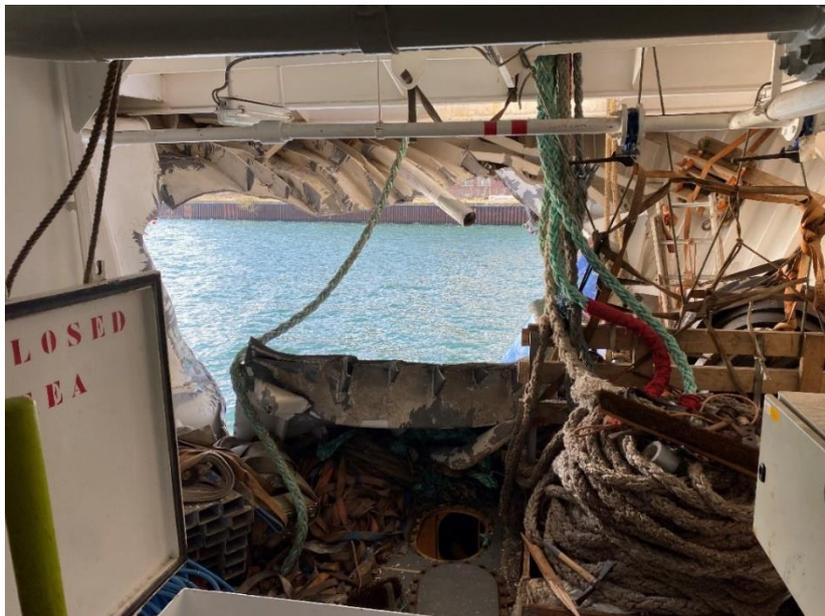
Auch der Lotse dieses Schiffes meldete den Zusammenstoß unmittelbar danach an die VKZ. Die zur Schadensfeststellung abgeteilten Besatzungsmitglieder stellten einen massiven Schaden im Vorschiff fest (siehe Abbildungen 8 und 9). Der Bugwulst der PAIVI hatte den Rumpf der BJOERKOE unterhalb der Wasserlinie durchstoßen, was zu einem Wassereintrich in der Vorpiek, dem Bugstrahlruderraum und einem Stauraum führte. Ein zunächst ebenfalls gemeldeter Wassereintrich in den Laderaum bestätigte sich bei näherer Untersuchung nicht.

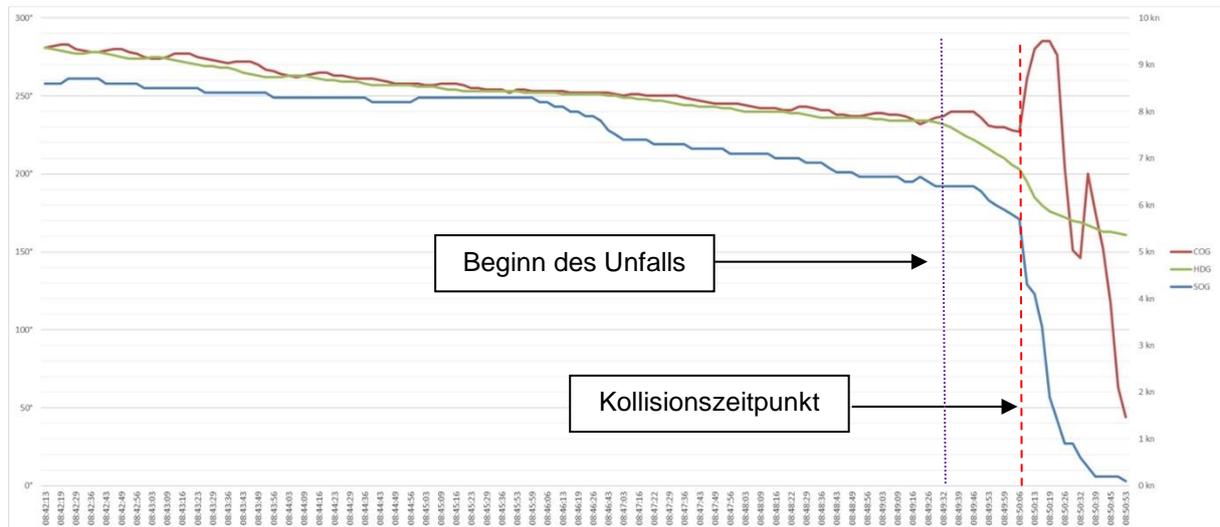
Diagramm 1: PAIVI: Darstellung HDG, COG und SOG über die Zeit^{23 24}

Es ist in Diagramm 1 zu erkennen, dass sich ab 10:49:32 Uhr²⁵ der Wert für die Vorausrichtung des Schiffes (HDG) schnell verändert. Dieser Zeitpunkt wird durch die Untersucher als der Beginn der Abweichung vom normalen Fahrtverlauf angesehen. Sechs Sekunden später wird dieser Umstand auch auf der Brücke der BJOERKOE bemerkt (siehe Pkt. 3.2.2.3).

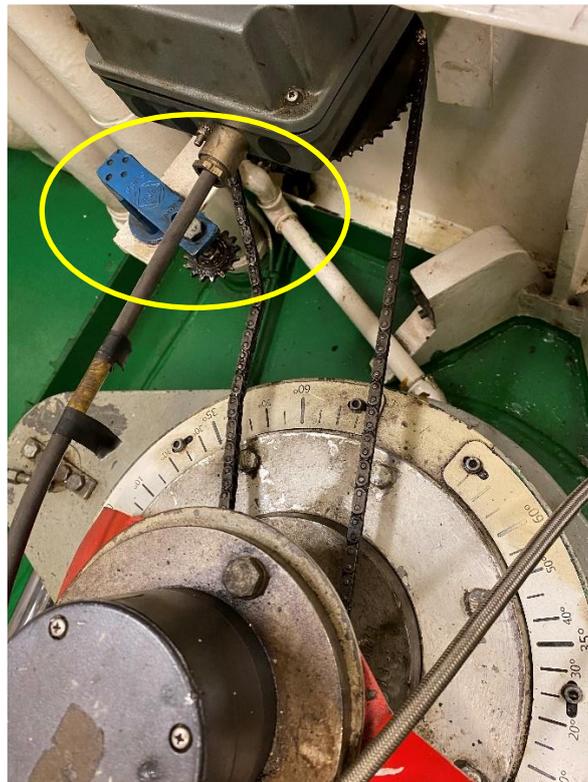
Abbildung 19: PAIVI: Lose Steuerkette an der Ruderanlage³⁶

Im Rahmen der Besichtigung der PAIVI am 30. März 2022 wurde durch die Untersucher der BSU festgestellt, dass die zur Übertragung der Ruderlage ans Steuerungssystem dienende Steuerkette einen Durchhang hatte. Der Durchhang war so groß, dass die Kette aus einem federbelasteten „Stützritzel“, das die Kette auf Spannung halten sollte, herausgefallen war (siehe Abbildung 19). Ursächlich dafür war nach Ansicht der Untersucher, dass es zu einem unbestimmten Zeitpunkt nach der Kollision zu einer Beschädigung des Ruderblattes und des Ruderschaftes gekommen sein musste. Diese Vermutung bestätigte sich später. Der Schaden machte eine Dockung des Schiffes notwendig. Ursächlich war, dass die PAIVI einige Zeit mit dem Heck in der Nähe der nördlichen Böschung lag. Die Beschädigung (Verbiegung) des Ruderschaftes hatte dann einen Versatz zu der auf dem Ruderschaft montierten Steuerelektronik zur Folge (siehe Abbildung 20). Das wiederum rief den Durchhang der Steuerkette hervor.

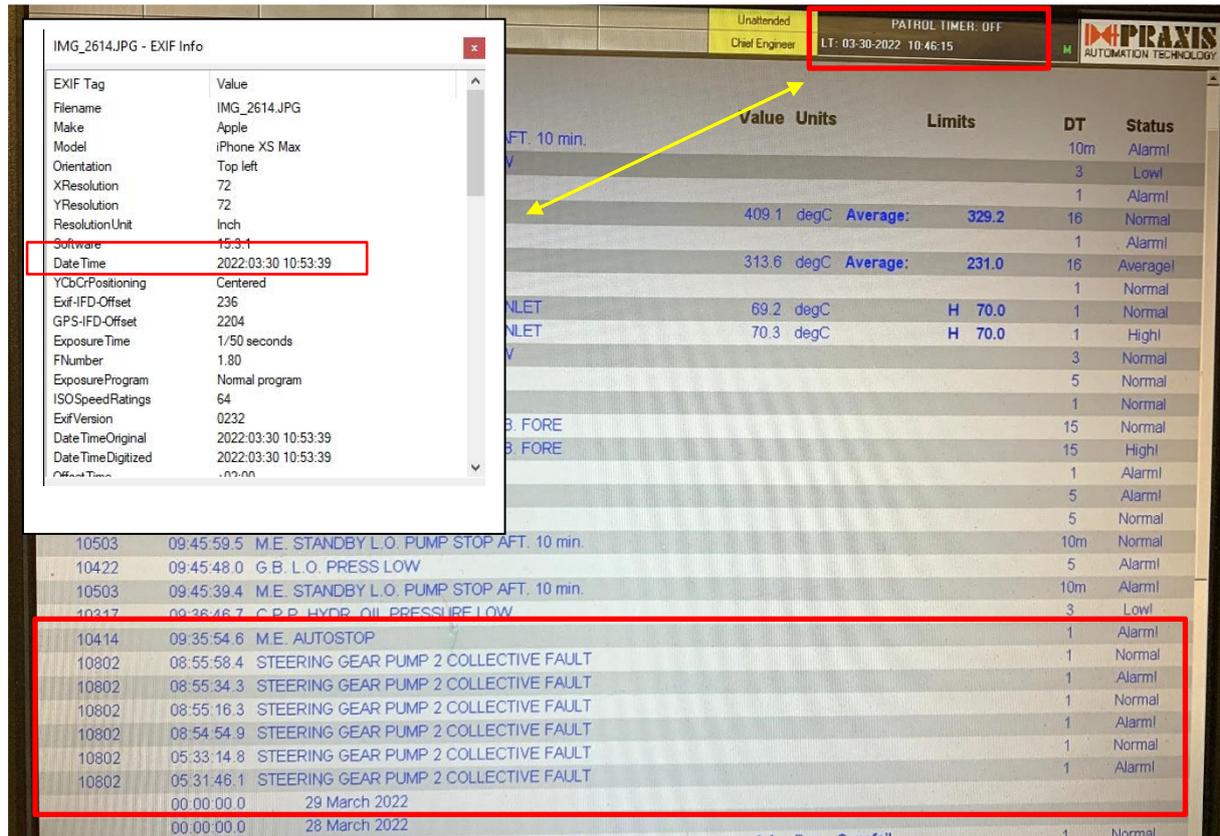
Abbildung 21: PAIVI: Ausschnitt aus Foto des Bildschirms³⁸ + eingefügte Fotodaten

Während der Besichtigung wurde auch Einsicht in das elektronische Logbuch der Maschinenanlage genommen (Abbildung 21). In diesem Logbuch werden alle Störungsmeldungen erfasst. Während des unmittelbaren Unfallzeitraums traten keine die Ruderanlage betreffenden Alarmer auf. Allerdings war am Unfalltag dreimal hintereinander der Alarm „STEERING GEAR PUMP 2 COLLECTIVE FAULT“ für kurze Zeiträume aufgelaufen. Während dieser Zeit näherte sich das Schiff der Tonne 5 der Kieler Förde bzw. befand sich in der Schleuse von Kiel-Holtenau. Der Alarm „Main Engine Autostopp“ von 09:35 Uhr ereignete sich ebenfalls während des Aufenthalts in der Schleuse in Holtenau, wo die PAIVI sich zwischen 08:05 Uhr und 10:30 Uhr aufhielt.

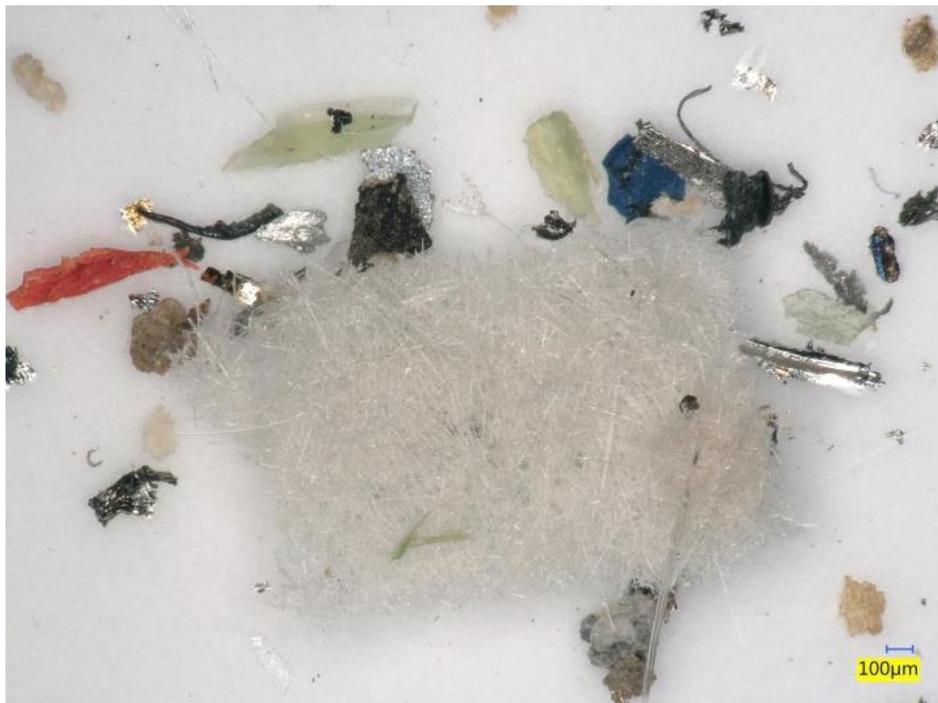
Abbildung 25: Aus dem Ölfiter extrahierte Rückstände⁵¹

Durch die Untersuchung wurden „[...] *Partikel nachgewiesen, die typischerweise nicht hydraulischen Systemen zuzuordnen sind. Sie können ggf. lokal den Volumenstrom im System beeinträchtigen und adhäsiven Verschleiß begünstigen.*“⁵⁰ Siehe dazu auch Abbildung 25.

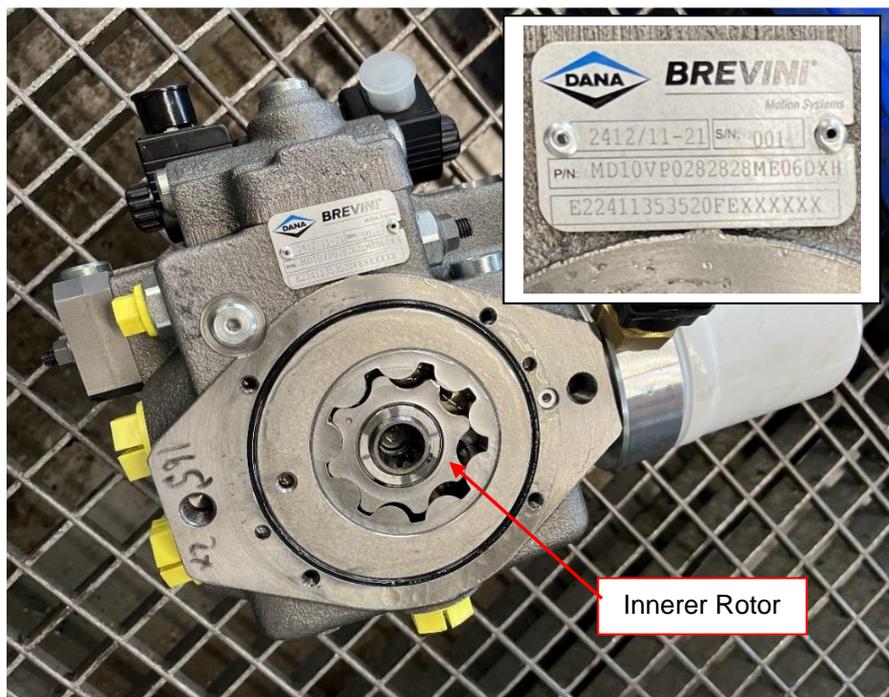
Abbildung 28: Blick auf eine vergleichbare geöffnete Servopumpe⁵⁸

An der Servopumpe der Pumpe 1 wurden mehrere Beschädigungen festgestellt. Das waren unter anderem:

- Kratzer und Verschleiß innerhalb der Servopumpe (Abbildung 28), einer sogenannten „Gerotorpumpe“ (Innenzahnradpumpe), am inneren Rotor,
- Verschleiß an der Passfeder und Passfedernut der Achse des inneren Rotors.

Bei der Demontage der Pumpe 2 wurden auch Schleifmarken innerhalb des Gehäuses der Servopumpe gefunden.

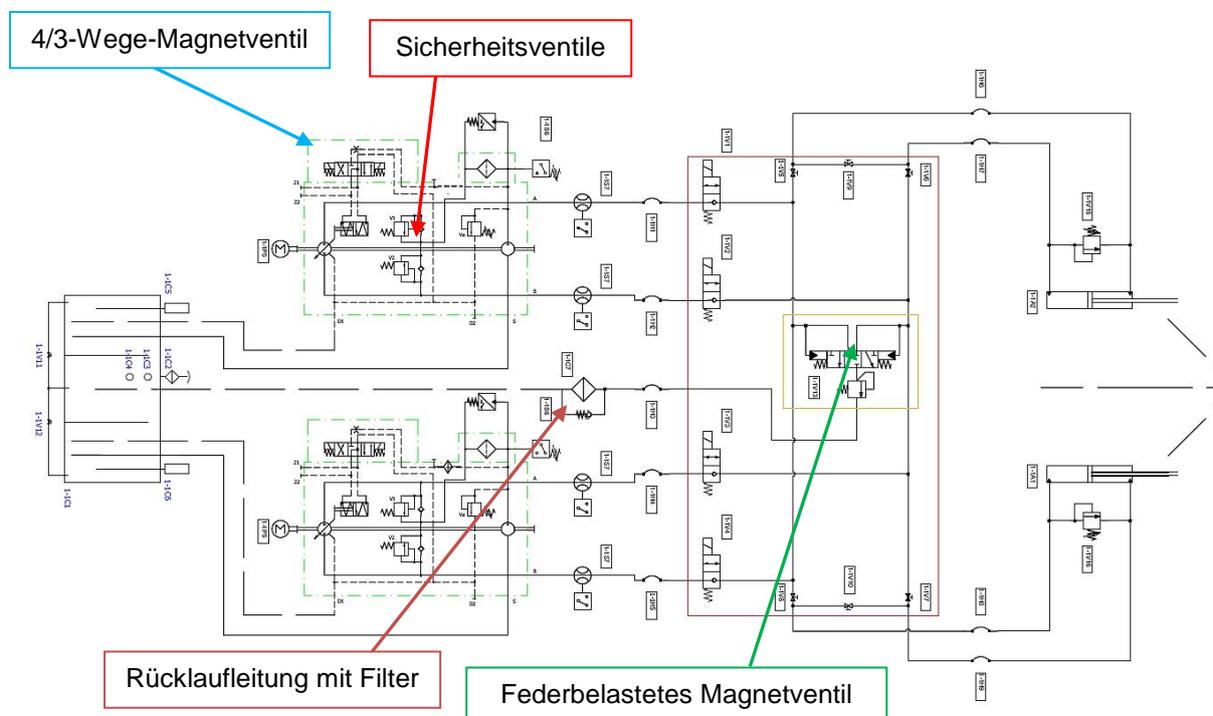
Abbildung 34: Schematische Darstellung der Ruderanlage der PAIVI⁶⁸

Grundannahme: Zum Zeitpunkt des Ausfalls der Ruderanlage der PAIVI am Unfalltag stand das im Hydraulikölsystem der Ruderanlage vorhandene Sicherheitsventil offen. Das führte zum Druckabfall im System.
