Bundesstelle für Seeunfalluntersuchung
Federal Bureau of Maritime Casualty Investigation

**Untergang des Fischkutters WOTAN nach
Brand im Maschinenraum in der Süderpiep ca.
7 sm westlich von Büsum am 18. August 2023**

Untersuchungsbericht 444/23

15. Januar 2025

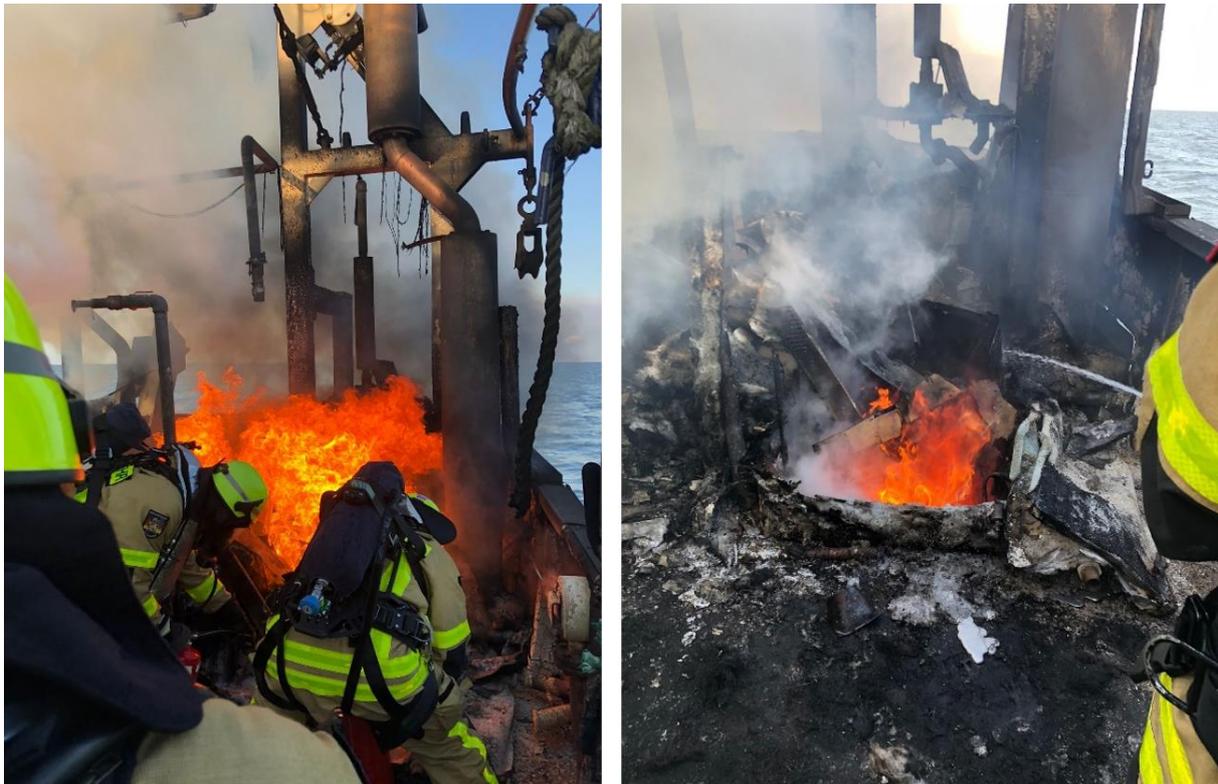
Abbildung 5: Brandbekämpfung an Bord der WOTAN¹⁹

wurde bejaht und ein Team aus vier Personen bekämpfte das Feuer auf dem Achterdeck vorerst mit Handlöschgeräten (Pulver). Um 07:25 Uhr meldete die MIRG FR den laufenden Erstangriff mit Wasser. Eine Diesel-Lenzpumpe wurde zur Verstärkung der Feuerlöschkapazität durch ein Bereitschaftsboot der NEUSTADT zum Havaristen gebracht und die MIRG FiFi unterstützte ab ca. 07:55 Uhr das Team der MIRG FR bei der Brandbekämpfung.

Es wurde festgestellt, dass das Steuerhaus und der Fischraum nicht vom Brand betroffen waren und nach Rücksprache mit der Bauwerft der WOTAN wurden zwei Fognails²⁰ durch die Wand zwischen Fisch- und Maschinenraum geschlagen. Es folgte ein zusätzlicher Angriff mit Schaum ab ca. 08:50 Uhr über das Oberdeck. Um 09:49 Uhr wurde gemeldet, dass das Feuer augenscheinlich aus ist, der Maschinenraum mit Schaum geflutet wurde, die Einsatzkräfte zurück an Bord der HERMANN MARWEDE und der NEUSTADT sind und der Kutter zunehmend Schlagseite bekommt.

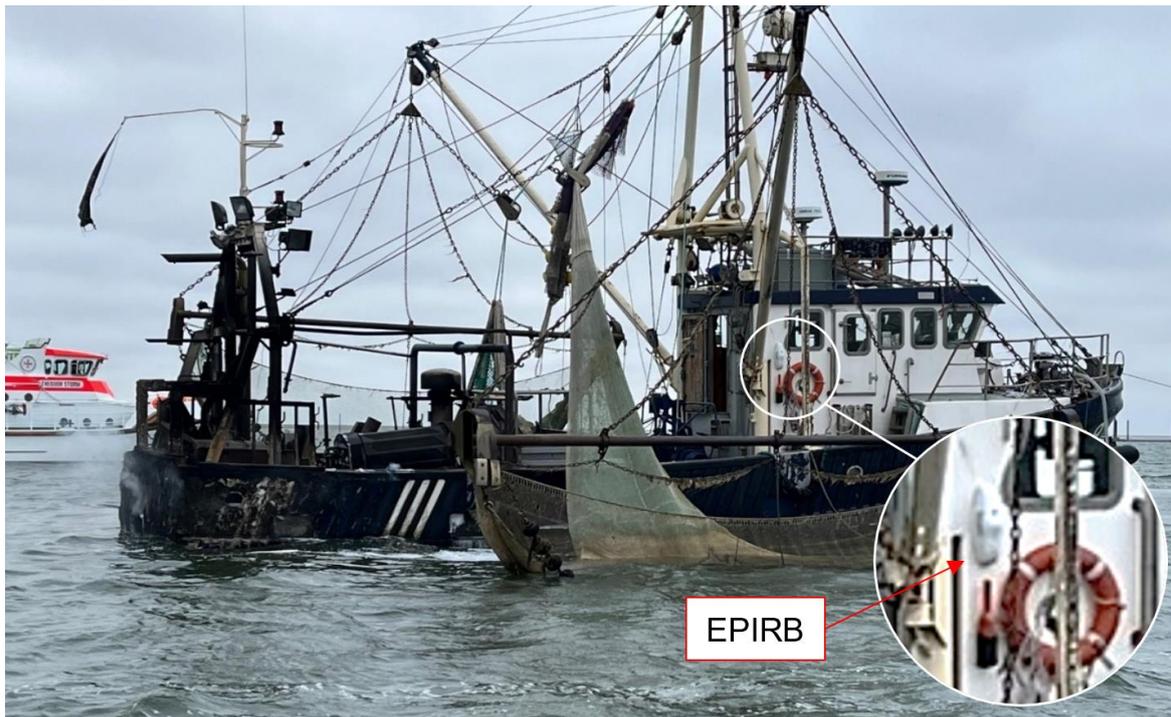
Abbildung 6: WOTAN nach Brandbekämpfung kurz vor dem Untergang²¹

Um ca. 09:52 Uhr kenterte die WOTAN über Steuerbord-Heck und nur das Vorschiff ragte anschließend noch teilweise aus dem Wasser.

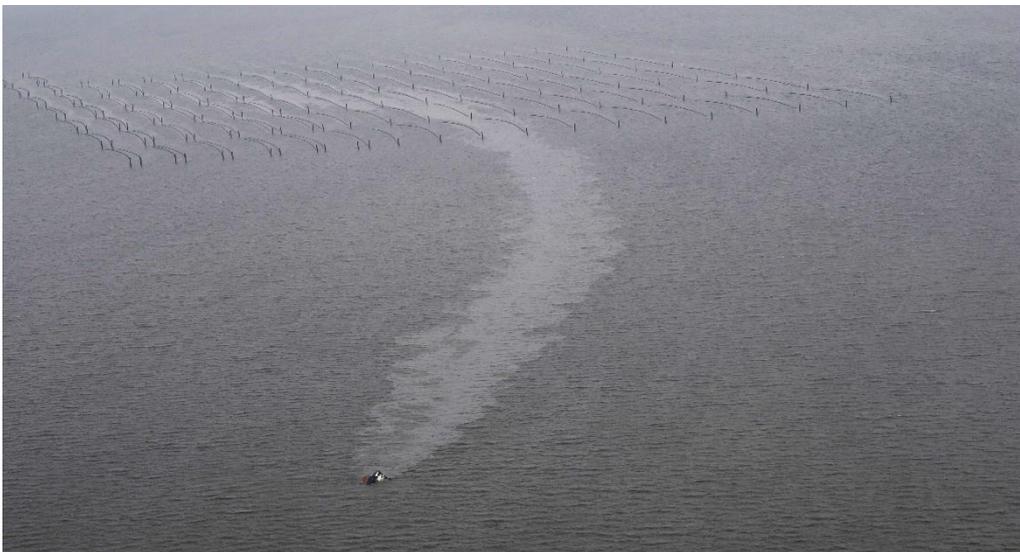
Abbildung 8: Ausbreitung der GUV²²

Es wurde eine nautische Warnmeldung veröffentlicht und das Arbeitsschiff TRISCHEN begann um 11:45 Uhr mit der Bekämpfung der GUV durch die nun austretenden Betriebsstoffe mithilfe von Material zur Schadstoffunfallbekämpfung. Das Mehrzweckschiff MELLUM konnte wegen seines Tiefgangs nicht zur Unfallstelle laufen, übernahm jedoch die Rolle des OSC von der NEUSTADT. Trotz der Bekämpfungsmaßnahmen konnte nicht verhindert werden, dass die GUV in die nahegelegenen Saatmuschelgewinnungsanlagen trieb. Als das Havariekommando nach einem erneuten Überflug des Sensorflugzeugs die GUV nicht mehr ausmachen konnte und diese nicht mehr für bekämpfungsfähig hielt, lief die TRISCHEN gegen 15:45 Uhr zurück nach Büsum. Dort wurden 6 m³ Absorbermaterial mit einem Gewicht von 0,3 t für die Entsorgung an Land gegeben.

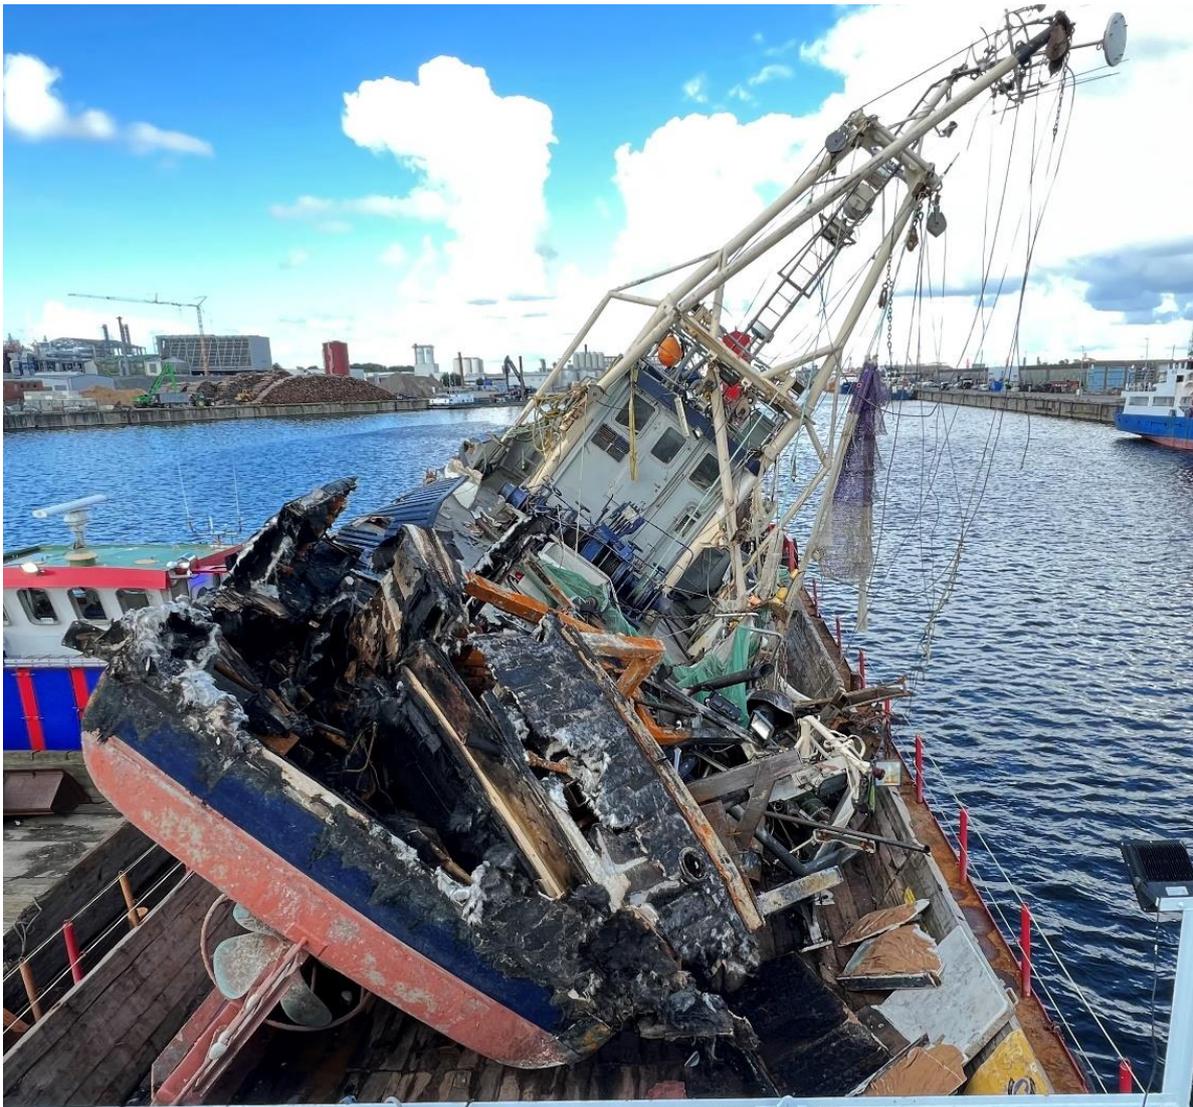
Abbildung 11: Wrack der WOTAN an Deck der FRIEDERIKE in Cuxhaven²⁷

Um 18:27 Uhr, kurz nach dem Hochwasser um 18:07 Uhr, war die Bergung beendet und das Pontonschiff brachte die Überreste der WOTAN nach Cuxhaven, wo am 6. September die Besichtigung des Wracks zur Brandursachenermittlung durch zwei Gutachter der BSU sowie einen Sachverständigen der Versicherer stattfand (vgl. 3.2.3).

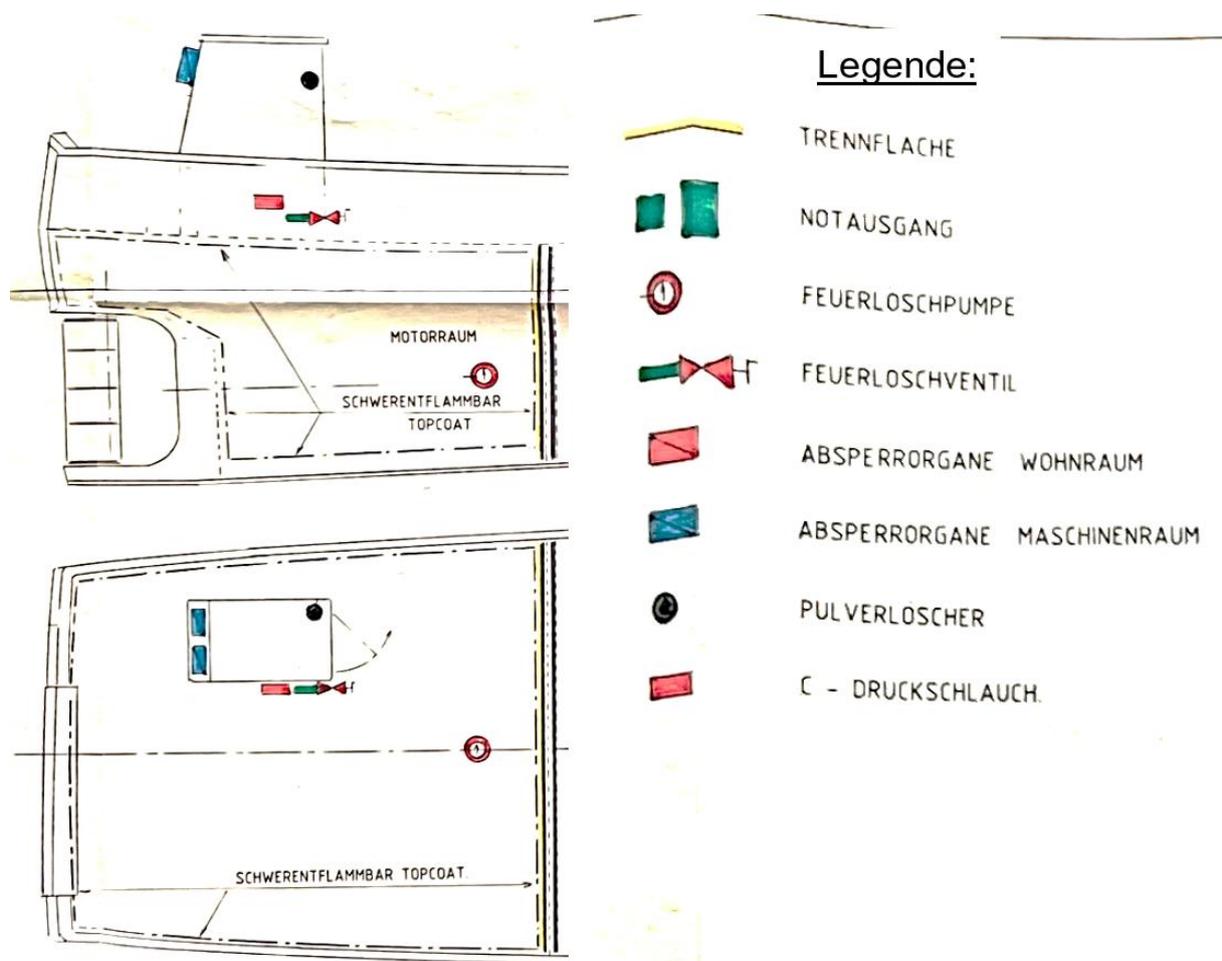
Abbildung 14: Ausschnitt Brandschutz- und Sicherheitsplan⁴³

Nach Auskunft des Eigners befand sich, wie bereits im ursprünglichen Brandschutz- und Sicherheitsplan von 1991 eingezeichnet, außen am Maschinenraumniedergang ein C-Feuerlöschschlauch mit Feuerlöschventil. Die Absperrorgane für den Maschinenraum scheinen sich ursprünglich ebenfalls außerhalb des Niedergangshauses befunden zu haben (vgl. Abbildung 14).

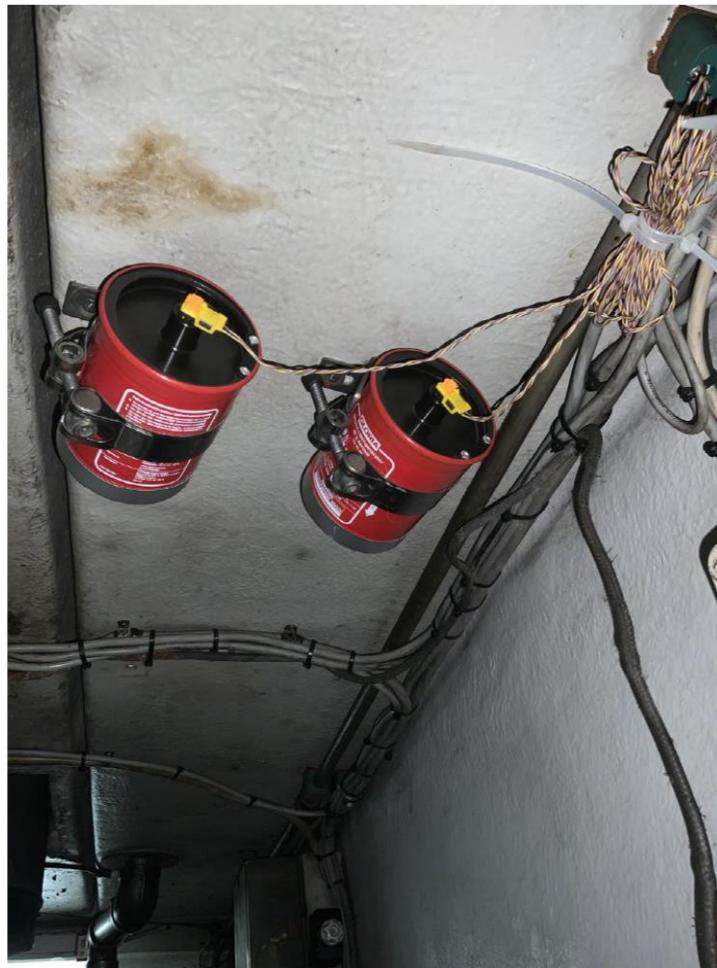
Abbildung 15: Erneuerte Löschmittelgeneratoren im Maschinenraum der WOTAN⁵⁶

Inspektionen gemäß Herstellervorgaben durchgeführt und die Kartuschen im Zuge der vorgeschriebenen Wartungen ausgetauscht worden seien. In den Jahren 2016 und 2019 wurde hingegen das Jahr 2011 als Datum der letzten Prüfung durch einen zugelassenen Sachverständigen in den Besichtigungsberichten (Nr. 33 und Nr. 34) angegeben. Darüber hinaus liegen weder bei der Fachfirma, die die Anlage einst verbaute und zuletzt auch für den Tausch der Löschmittelgeneratoren beauftragt wurde, noch bei dem Dienstleister, der im Sommer 2022 die Anlage erstmals wartete, eine Dokumentation zu vorigen Kontrollen der Anlage oder Tauschs der Generatoren vor.⁵⁵ Erst bei einer der Besichtigungen im Juni 2022 wurde durch die BG Verkehr (DS) vermerkt, dass die Prüfung der Anlage noch aussteht. Die Besichtigungen im April und Juni 2022 (Boden, Schiff, Funk, Maschine) waren die letzten vor dem Untergang der WOTAN.

- Die vor über 10 Jahren installierte, jedoch nicht geeignete Feuerlöschanlage der WOTAN wurde nach ihrem Einbau weder bemängelt noch offensichtlich genauer besichtigt. Auch die mangelnde regelmäßige Durchführung der Kontrolle der Anlage und des Tauschs der Löschmittelgeneratoren wurde innerhalb von über acht Jahren anscheinend nicht hinterfragt. Erst im Juni 2022 wurde die ausstehende Überprüfung der Anlage im Besichtigungsbericht dokumentiert. (vgl. 3.2.1.5 und 4.3.3.2)
