**Bundesstelle für Seeunfalluntersuchung**  
Federal Bureau of Maritime Casualty Investigation

Sehr schwerer Seeunfall

## **Tödlicher Arbeitsunfall im Laderaum an Bord des Ro-Ro-Schiffs MORNING LISA in Bremerhaven am 11. Januar 2024**

Untersuchungszwischenbericht 24/24

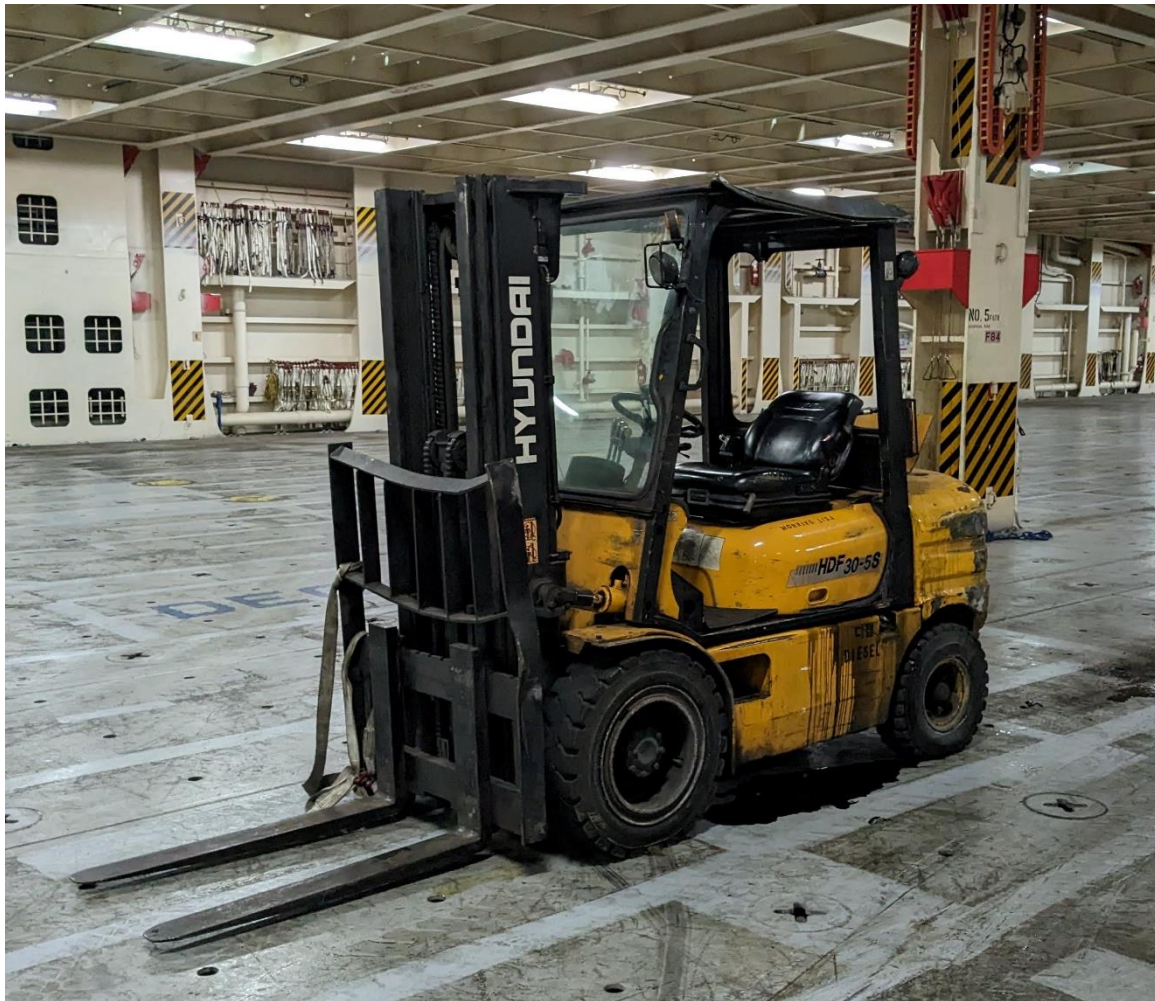
Abbildung 3: Gabelstapler<sup>3</sup>

Als sie damit im Unterdeck fertig waren, ging die Besatzung in eine Pause, während der Bootsmann den Gabelstapler in das nächste Deck hoch fahren wollte. Da das Metall der Rampe nass und möglicherweise überfrozen war, kam der Stapler ins Rückwärtsrutschen und kippte dann aus ungeklärter Ursache auf seine linke Seite. Dabei geriet der Bootsmann unglücklicherweise mit seinem Kopf unter die „Überrollbügel“ der Fahrerkabine und erlag trotz seines Helms sofort seinen schweren Verletzungen. Der Wachmatrose von der Gangway gab an, das Rutschen und Kippen des Gabelstaplers aus der Ferne gesehen zu haben.

Die Besatzung begann sofort mit Erste-Hilfe-Maßnahmen, rief Krankenwagen und Polizei dazu. Diese nahm den Unfall auf und führte auch einen Bremsstest an dem Gabelstapler durch, der positiv war. Die Schiffsführung stellte ein Prüf- und Serviceprotokoll zur Verfügung, aus dem hervorging, dass der Stapler in regelmäßigen Abständen gewartet worden war.
