**Bundesstelle für Seeunfalluntersuchung**  
Federal Bureau of Maritime Casualty Investigation

**Brand im Maschinenraum an Bord der RoPax-  
Fähre HUCKLEBERRY FINN in der  
Mecklenburger Bucht am 16. August 2023**

Summarischer Untersuchungsbericht 437/23

13.03.2025

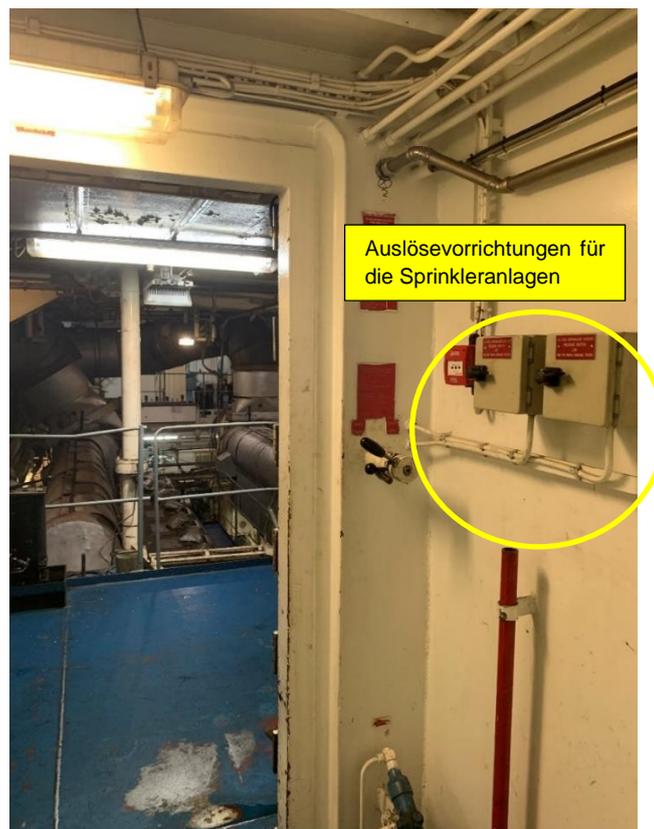
Abbildung 3: Eingang Maschinenraum<sup>3</sup>

Um 04:25 Uhr wurde Feualarm aufgrund eines Brandes im Maschinenraum ausgelöst. Die akustische Signalgebung erfolgte zeitgleich auf der Brücke und in der Kabine des wachhabenden 2. Ingenieurs. Dieser begab sich zusammen mit einem weiteren Crewmitglied auf direktem Weg in den Maschinenraum. Beim Öffnen der Eingangstür zum Maschinenraum nahmen sie einen dichten raumfüllenden Rauch und auch Feuer wahr. Daraufhin schlossen sie die Tür wieder. Die zum Feuerlöschsystem des Schiffes gehörende HI-FOG<sup>®</sup>-Wasserdampf-Brandschutzanlage wurde aktiviert und beaufschlagte den Brandherd mit einem Wasserdampf. Zusätzlich wurden weitere Sprinkleranlagen manuell zugeschaltet. Die Auslösevorrichtung befindet sich in unmittelbarer Nähe zum Maschinenraumeingang.

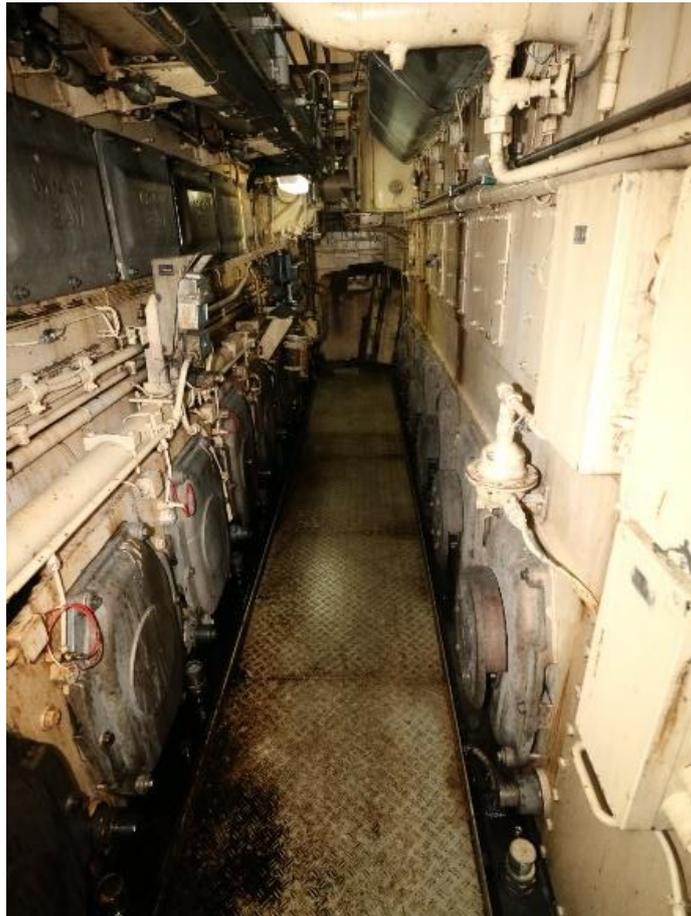
Abbildung 4: Wartungsgang zwischen den beiden Maschinen<sup>5</sup>

Die BSU erhielt am frühen Morgen des 16. August 2023 über die Verkehrszentrale Travemünde Kenntnis über den Vorfall. Am selben Tag besichtigte ein Untersuchungsteam die Fähre in Travemünde und sprach mit den Beteiligten. Der zweite Ingenieur beschrieb den oben geschilderten Ablauf des Vorfalles. Im Anschluss wurden der Maschinenraum und der Brandort – Kupplung der Hauptmaschine Nr. 2 – selbst besichtigt. Im Raum selbst war noch ein deutlicher Brandgeruch wahrnehmbar. Ein großer Bereich rund um die Hauptmaschine auf der Backbordseite war, bedingt durch die Lösch- und Kühlmaßnahmen, nass und der Boden großflächig mit einem Schmierölfilm bedeckt.

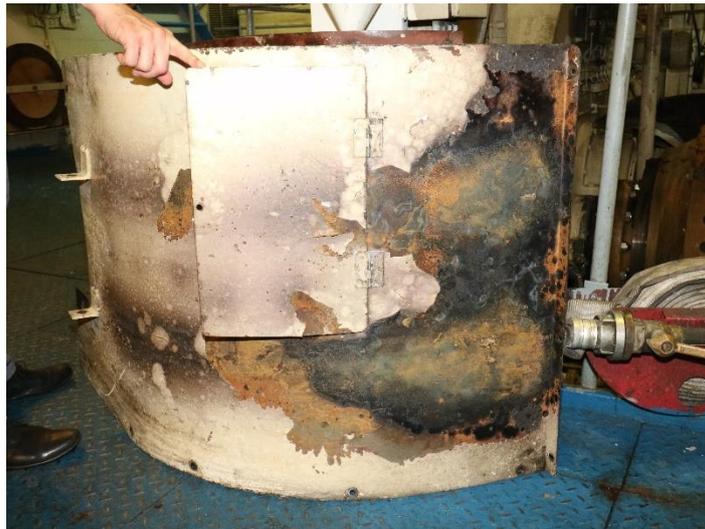
Abbildung 5: Abdeckung der Kupplung<sup>6</sup>

Die Abdeckung der Kupplung, bestehend aus mehreren Teilen, war bereits demontiert worden. An der Abdeckung waren deutlich erkennbar Spuren von Hitzeeinwirkung durch den Brand. Schäden oder Defekte an der noch montierten Kupplung waren nicht zu erkennen. Die Demontage der Kupplung war bereits für den selbigen Tag durch die Reederei arrangiert worden, um diese so schnell wie möglich zwecks Befundung und Reparatur zur Firma ZF Industrieantriebe nach Witten zu verbringen.

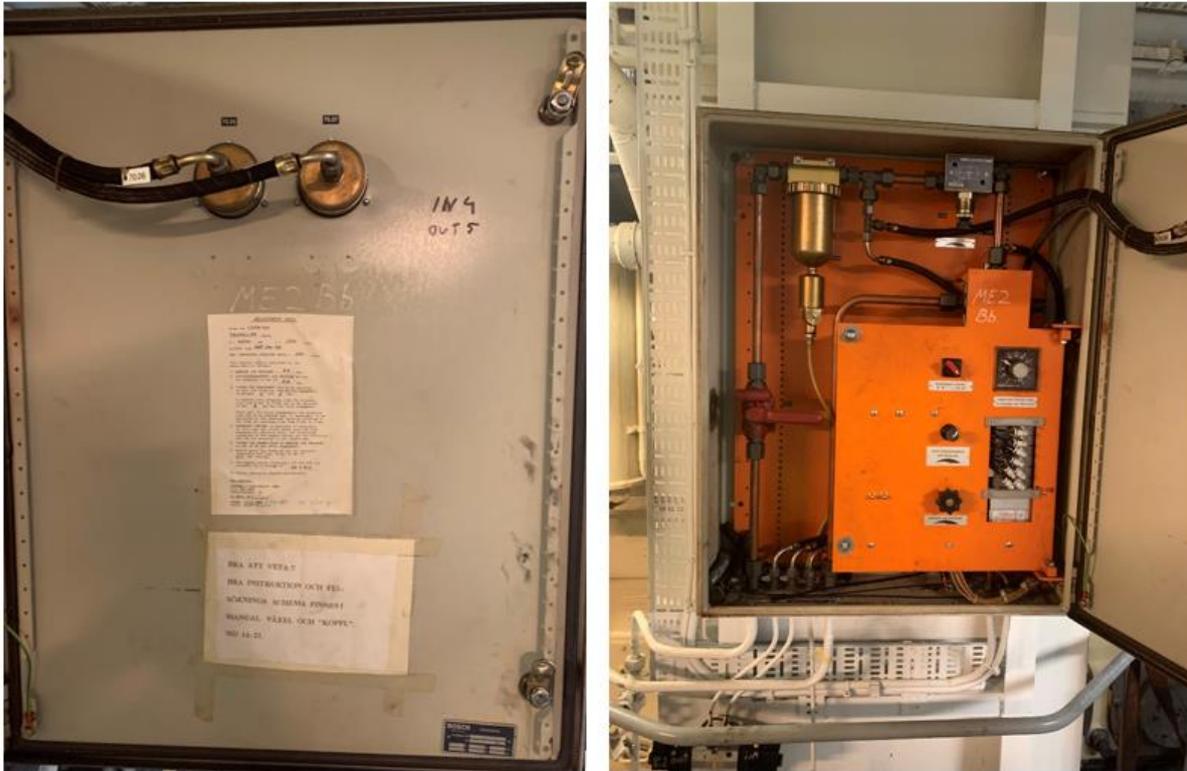
Abbildung 7: Pneumatische Fernbedienungsanlage<sup>10</sup>

Der CE bat vor Beginn der Dichtigkeitsüberprüfung der Pneumatik zur Kupplung darum, den anwesenden Personen eine Beobachtung, die man im Zuge der Vorbereitungen zu dieser Prüfung gemacht hatte, zeigen zu dürfen. Beim Öffnen des Schaltschranks (siehe Abb. 9), war ein leichter Brandgeruch wahrnehmbar. Woher dieser rührte, war nicht ersichtlich. Innerhalb des Schrankes befindet sich eine aufklappbare Montageplatte, auf deren Rückseite/Innenseite sich elektrische und

pneumatische Schaltelemente und deren Verbindungen befinden. Auf der Innenseite war ein nahezu schwarzer Fleck zu erkennen. Die erste Annahme war, dass es einen Kurzschluss gegeben haben könnte. Jedoch konnten keine Hinweise darauf an den Verkabelungen gefunden werden.

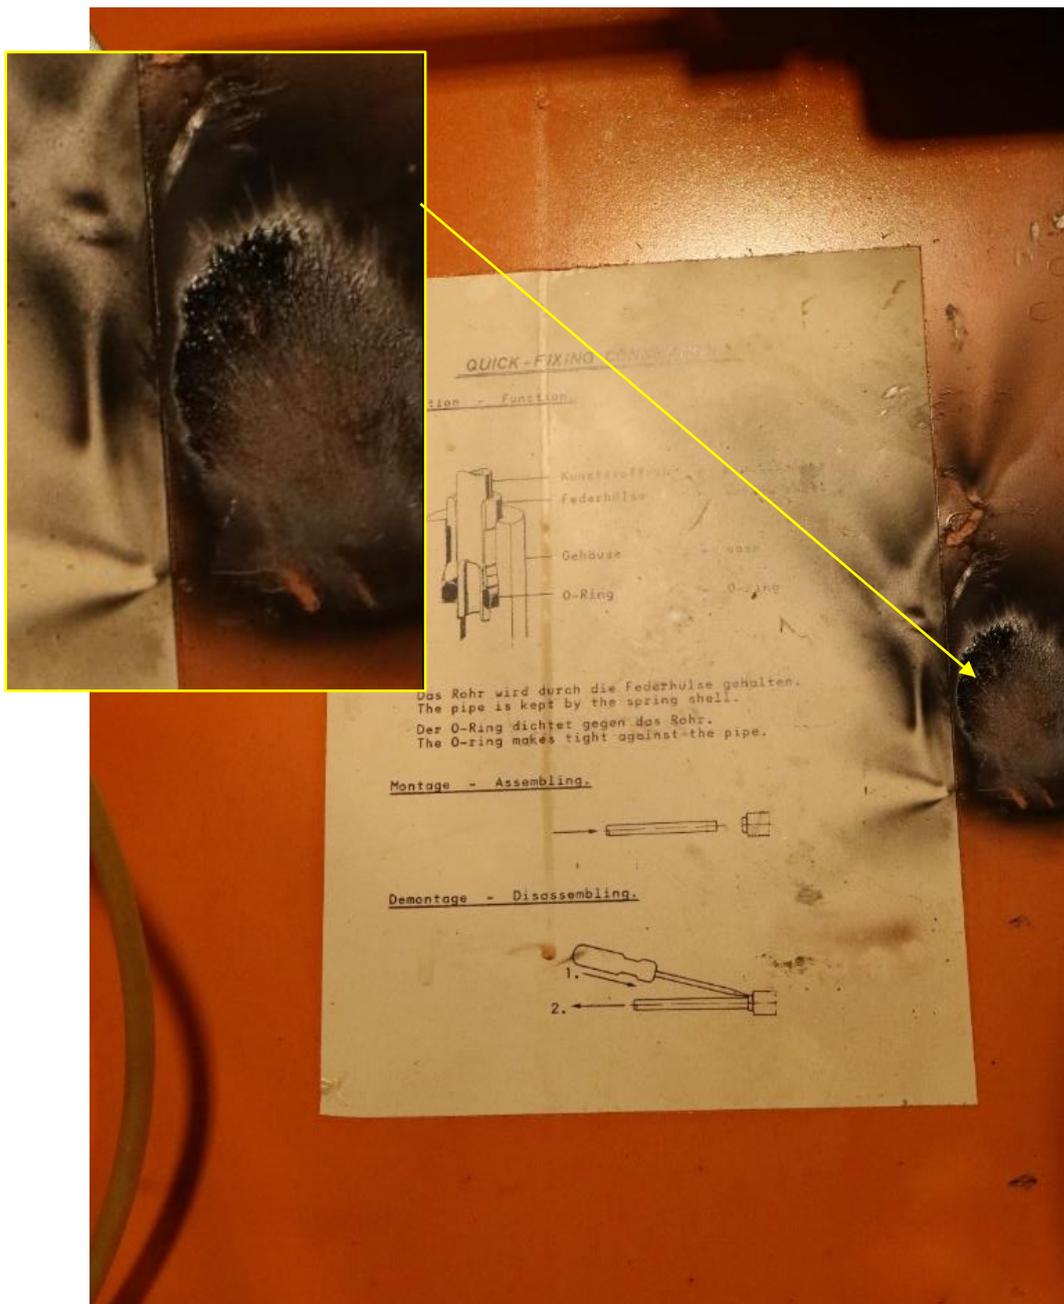
Abbildung 8: Schwarzer Fleck in der Vergrößerung<sup>11</sup>

Bei näherer Betrachtung des schwarzen Fleckes fiel auf, dass die Rückstände eine eher ölige Konsistenz, gemischt mit Verunreinigungen, hatten. Auch sah es eher nach einem Sprühbild und weniger nach einem Kurzschlussrückstand aus.

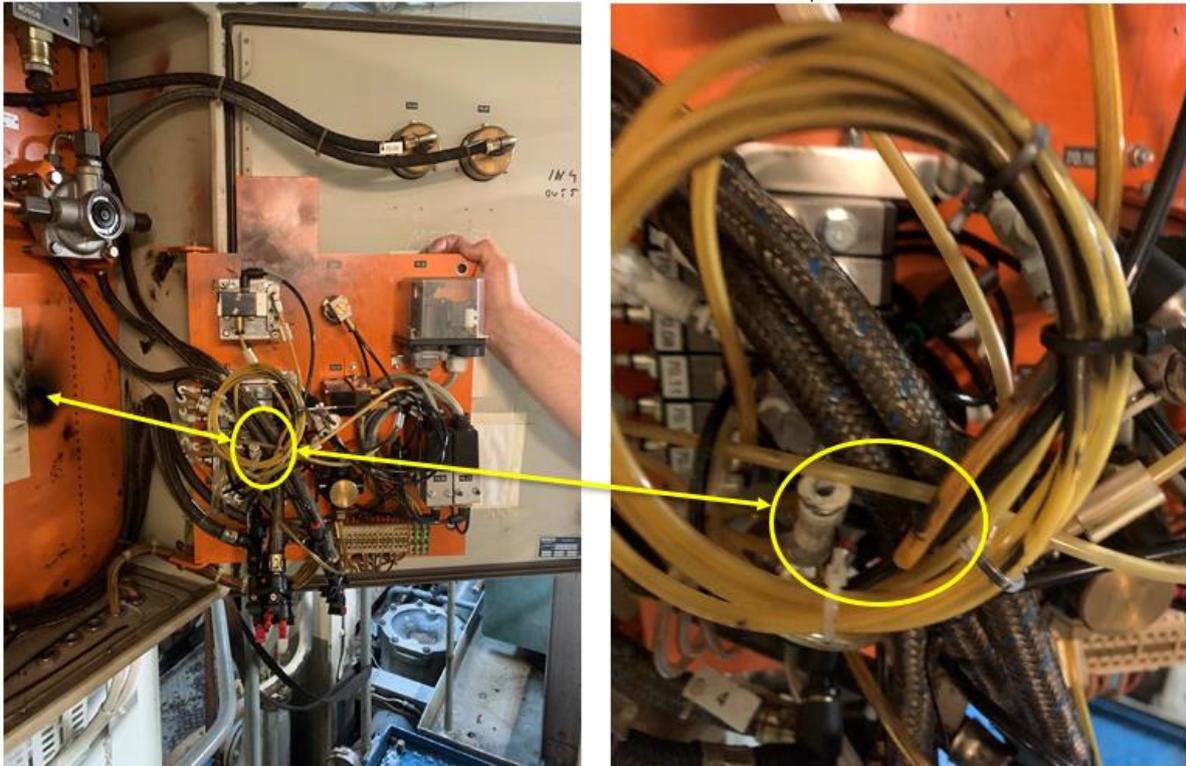
Abbildung 9: Lose Schlauchleitung<sup>12</sup>

Ferner wurde vom CE auf eine lose Schlauchleitung hingewiesen (siehe Abb. 9). Diese gehörte augenscheinlich zum 5/2-Wege-Ventil Nr. **70.09**. Besagtes Ventil ist beim Ein- und Ausschaltvorgang der Kupplung involviert.

Das 5/2-Wegeventil 70.09 wurde durch den Hersteller Emerson inspiziert und getestet. Es wies keine Defekte auf. Eine Fehlfunktion des Ventils wurde somit allein durch den nicht in ordnungsgemäßer Position befindlichen Schlauch verursacht.

- Ventil **70.09** – Dieses Ventil ist beim Ein- und Ausschaltvorgang der Kupplung involviert: Das Ventil an sich war nicht defekt. Eine Fehlfunktion des Ventils wurde allein durch den nicht in ordnungsgemäßer Position befindlichen Schlauch verursacht. Verantwortlich hierfür kann möglicherweise ein durch die Kupplung selbst erzeugter Gegendruck gewesen sein, der den Schlauch vom Anschluss am Ventil abspringen ließ. Die öligen schwarzen Rückstände im Schaltschrank würden zu dieser Theorie passen.

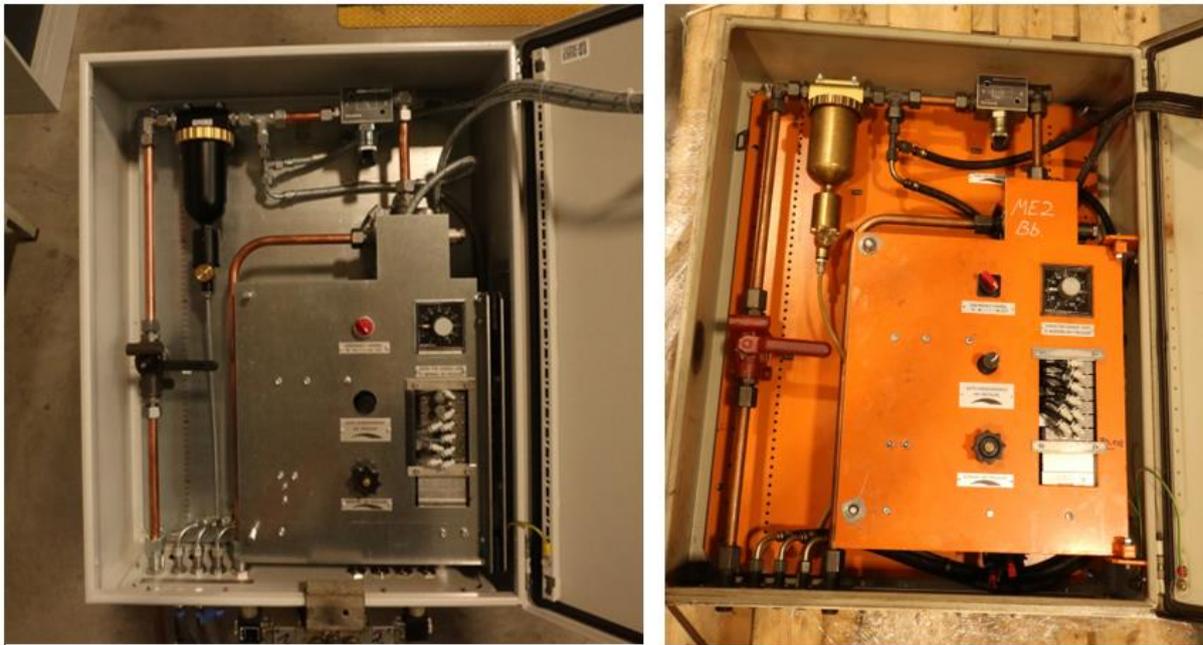
Abbildung 11: Schaltschrank links neu, rechts alt<sup>15</sup>

Während der Durchführung des Tests<sup>16</sup> zeigte sich, dass die PFA des Schiffes nicht einwandfrei funktionierte. Bei der Beaufschlagung mit Druckluft war eine deutlich hörbare Luftleckage wahrnehmbar. Das Druckminderventil **70.13** bzw. ein Schlauchanschluss an diesem Ventil, konnte als Ursache dafür ausgemacht werden. Ob diese Leckage bereits während der zweiten Besichtigung an Bord vorhanden war, können die Untersucher der BSU nicht sagen. Da die Umgebungsgeräusche zum Besichtigungstermin an Bord, verursacht durch diverse Anlagen innerhalb des Maschinenraumes entsprechend hoch waren, war die Wahrnehmung für das

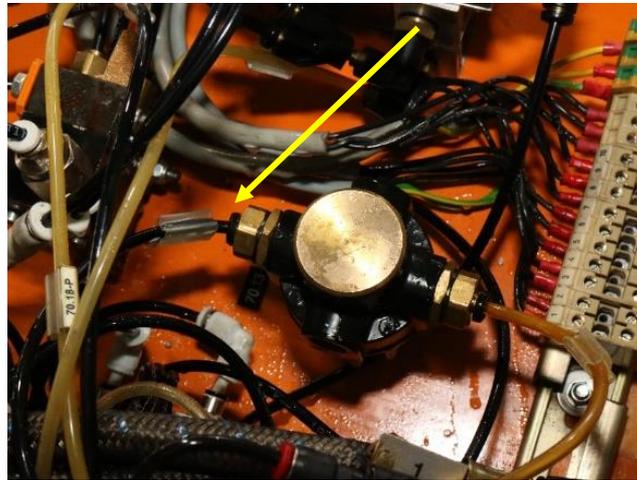
Abbildung 12: Luftleckage; Ventil 70.13<sup>17</sup>

Geräusch, welches eine Luftleckage verursachte, stark eingeschränkt. Die Funktion des Ventils 70.13 – die automatische Abschaltung – war jedenfalls nicht mehr gegeben.

Bei geöffnetem Zustand der Montageplatte konnte keine Ursache für den schadhafte Schlauch festgestellt werden. Dieses ergab sich erst, wenn man die Montageplatte schloss. Beim Schließen wurde der Schlauch scharf über die Einbindestelle gebogen, wodurch offensichtlich keine geeignete Schlauchführung mehr gegeben war und dies langfristig zu einer Beschädigung und somit zu einer Luftleckage führte. Der zweite Test erfolgte unter der an Bord vorgefundenen Situation. Das heißt, der in Abbildung 9 gezeigte Schlauch wurde aus seiner Anschlussstelle gezogen und die PFA mit Druckluft beaufschlagt. Erwartungsgemäß war auch dieser Test nicht erfolgreich. Zu erwähnen sei an dieser Stelle, dass das Entfernen des Schlauches nur mit sehr hohem Kraftaufwand möglich war. Welcher Schaden zuerst aufgetreten ist (der gelöste Schlauch an Ventil 70.09 oder der schadhafte Schlauch an Ventil 70.13), vermögen die Untersucher der BSU nicht zu sagen.

- Ventil **70.13** – Dieses Druckminderventil leitet den eingestellten Betriebsluftdruck innerhalb der PFA weiter. Ein schadhafter Schlauch verursachte an diesem Ventil eine Luftleckage. Ursächlich hierfür ist aller Wahrscheinlichkeit nach der unsachgemäße Austausch des Schlauches durch die Besatzung, hier insbesondere die zu enge Schlauchführung.

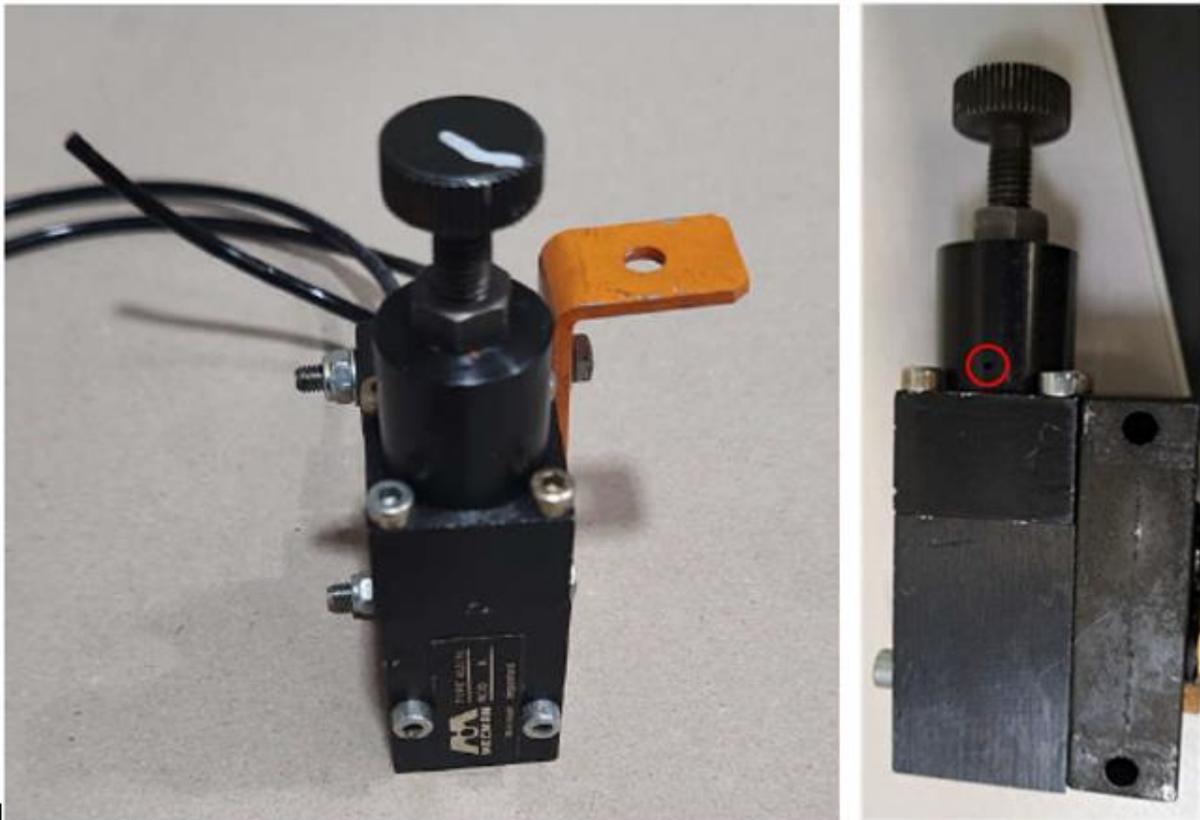
Abbildung 13: defektes 3/2-Wegeventil 70.15<sup>18</sup>

Bei dem 3/2-Wegeventil 70.15 konnte eine Leckage ausgemacht werden. Die Position der Leckage ist in der Abbildung 13 durch einen roten Kreis gekennzeichnet. Das Ventil schaltete bei der Befundung bei 5,5 bar, hatte aber eine permanente Leckage. Aufgrund der starken Leckage kann der Schaltvorgang jedoch nicht garantiert werden und es könnte laut Hersteller zu sporadischen Schaltausfällen kommen.

- Ventil **70.15** – Dieses Ventil dient zur Druckluftüberwachung: Die Ursache der Leckage konnte durch den Hersteller nicht ermittelt werden. Aufgrund der festgestellten Leckage ist aber eine Fehlfunktion nicht auszuschließen.
