Schwerer Seeunfall

Autotransporter ENDURANCE – Kontakt mit Pier/Trockendock in Folge eines Leinenbruchs in Bremerhaven am 13. März 2021

Summarischer Untersuchungsbericht 95/21

07.05.2025

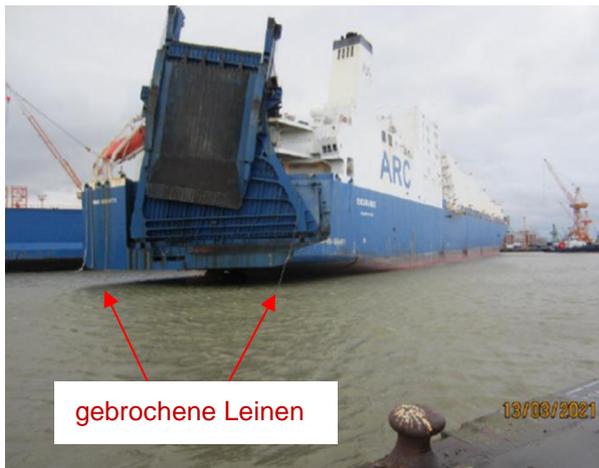
Abbildung 3: ENDURANCE, diagonal verkantet im Verbindungshafen liegend⁵

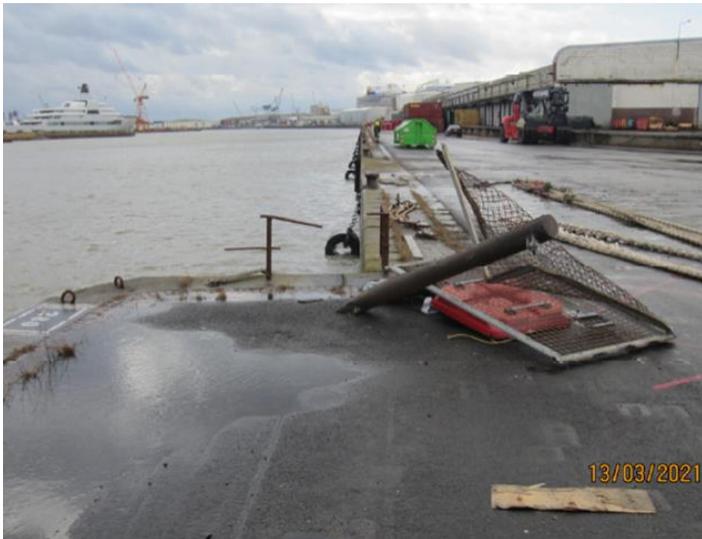
Nach dem Leinenbruch wurden auf der Pier Schleifspuren festgestellt, die mutmaßlich durch die abgelegte Rampe verursacht wurden. Im Knick der Pier, bei Station (PP) 280, wurde eine Halterung für einen Rettungsring aus dem Metallgitter umgebogen und zerstört. An der Pierkante, auf Höhe PP 305, platze ein kleines Betonstück heraus. Auf Höhe PP 500 wurde eine Pollerhaube abgerissen.

Abbildung 5: Beschädigungen am Liegeplatz⁷

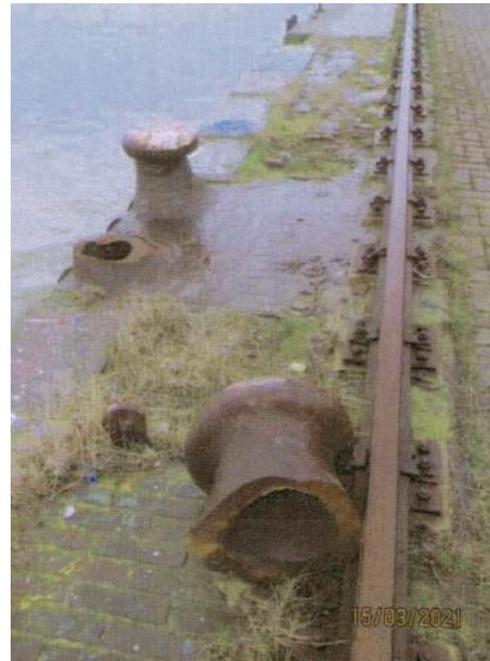
Abbildung 6: Abgerissene Pollerhaube⁸

Am Unfalltag kamen die Schlepper nicht rechtzeitig. Auf Basis der vorliegenden Informationen brachen mutmaßlich zunächst die Vorleinen. In der Folge hielt die auf Höhe PP 500 mit einer Spring belegte Pollerhaube der zunehmenden Zugkraft nicht stand und riss ab.

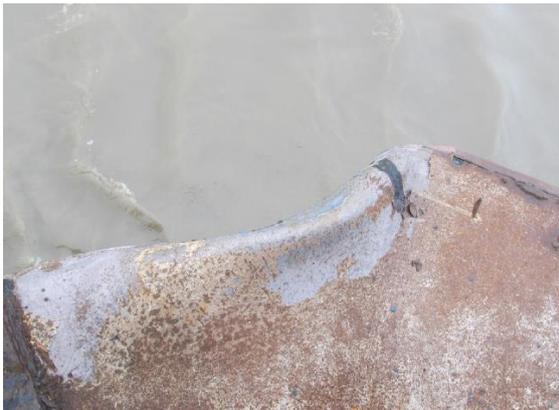
Nachdem die Leinen gebrochen waren, trieb die ENDURANCE diagonal durch das Hafenbecken und prallte zunächst mit dem Wulstbug gegen zwei südlich der Lloyd-Werft festgemachte Schwimmpontons. Die ENDURANCE trieb dann weiter, prallte mit der Backbordseite gegen das Dock III der Werft und verharrte in dieser Position. Werftseitig wurden insbesondere Abschürfungen an den Holzabweisern der Pontons, ein Fenderabriss und Verformungen am südlichen Dockende festgestellt. An der ENDURANCE wurden neben erheblichen Farbabschürfungen der Wulstbug beschädigt und die Bordwand auf Höhe der halben Schiffslänge, knapp 3,00 m oberhalb der Wasserlinie auf einer Länge von etwa 0,8 m aufgerissen.

Abbildung 7: Verformungen/Farbabschürfungen
(Lloyd Werft, Dock III)⁹

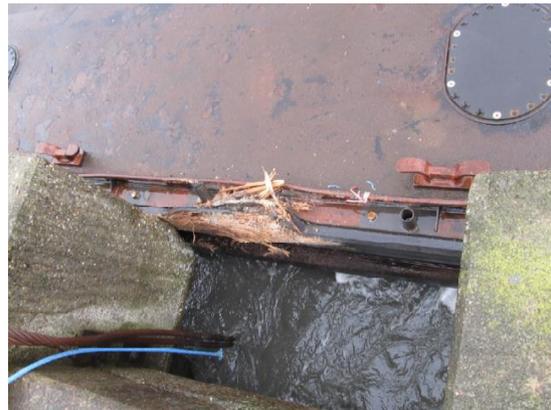
Abbildung 8: Beschädigter Schwimmponton
(Lloyd Werft, Dock III)¹⁰

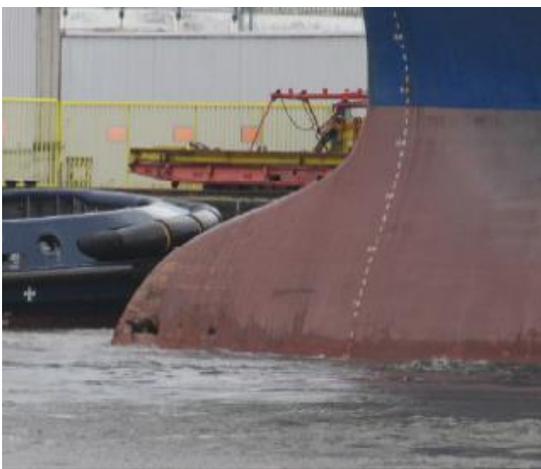
Abbildung 9: Beschädigter Wulstbug¹¹

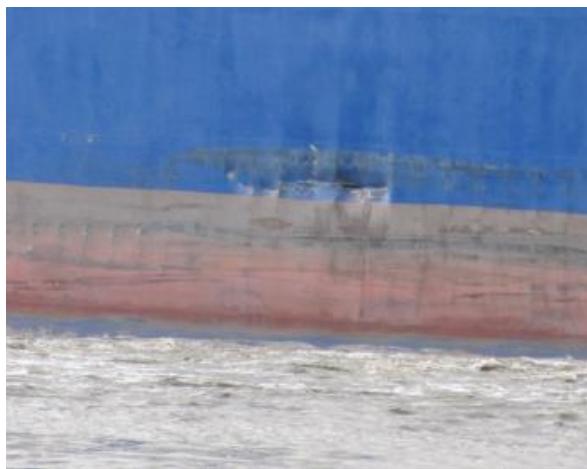
Abbildung 10: Mittschiffs, knapp 3,00 m über der
Wasserlinie ein ca. 80 cm Riss¹²

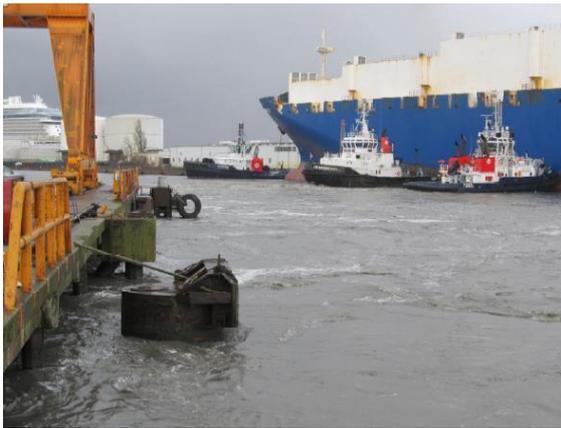
Abbildung 11: Abgerissener Rollfender. ENDURANCE wird gegen die Pier gedrückt.¹³

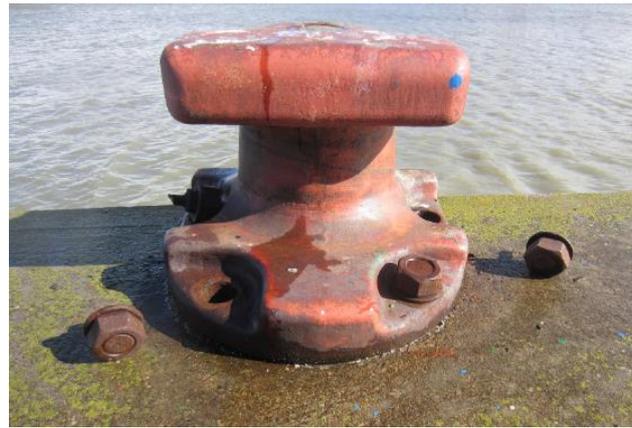
Auf Höhe PP 420 wurden drei von vier Bolzen aus dem Poller gebrochen. An diesem Poller war Farbabrieb der ENDURANCE zu erkennen. Nach Zeugenaussagen war diese Beschädigung Folge des missglückten Anlegeversuchs nach der Rückkehr zum alten Liegeplatz.

Abbildung 12: Durch das Andrückmanöver wird der Poller beschädigt.¹⁴

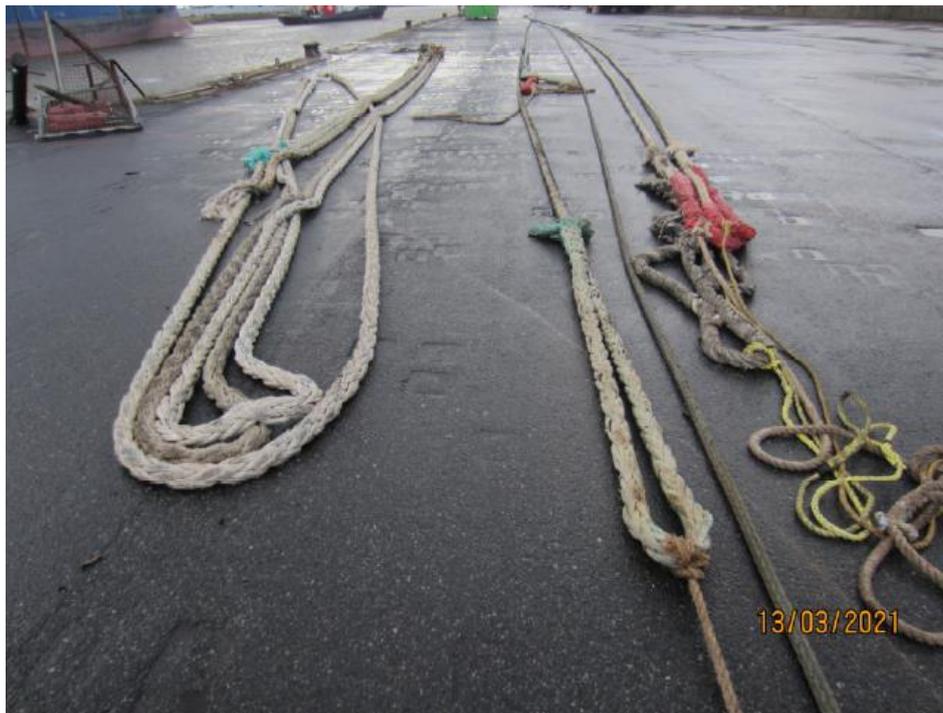
Die Festmacherleinen machten bei der ersten Inaugenscheinnahme einen schlechten Eindruck.

Abbildung 18: Einige Leinenreste ²⁰

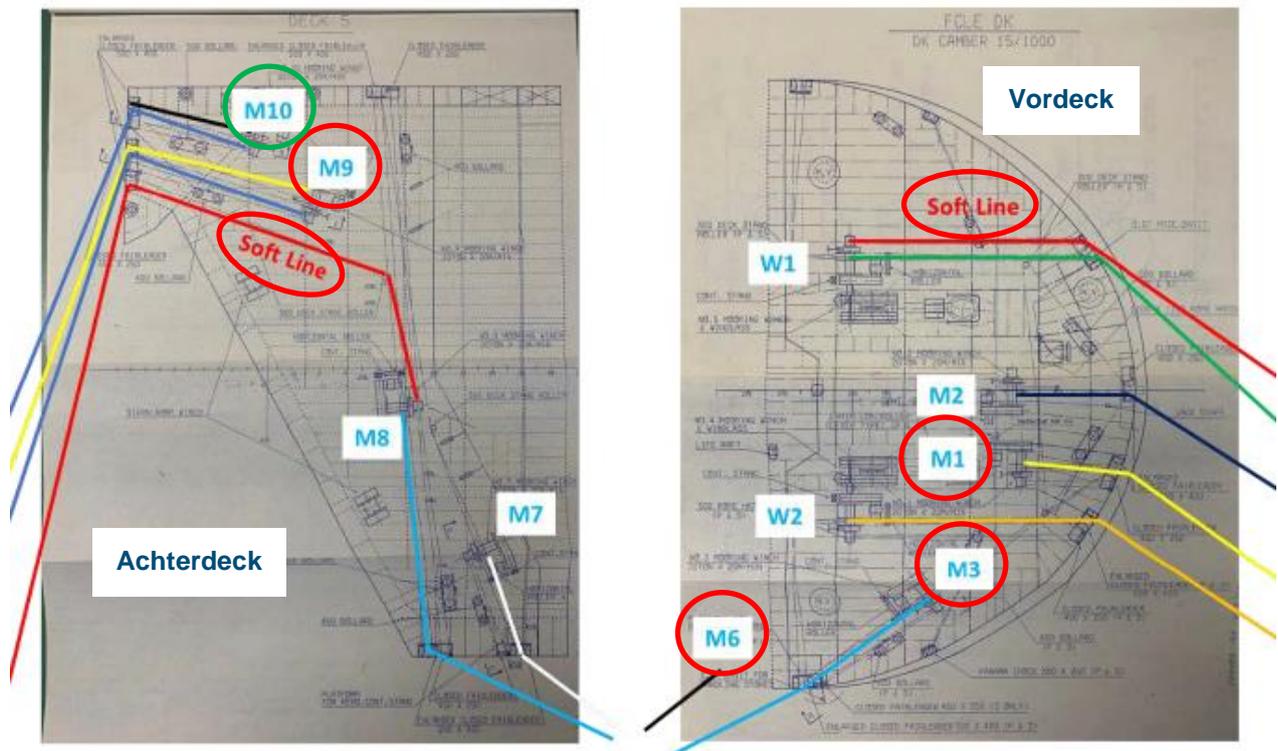
Zu a) Leinenzustand zur Unfallzeit:²¹ Die Abbildung 19 veranschaulicht das Leinenarrangement auf der ENDURANCE. Soweit der Leinenzustand geprüft wurde, sind diese, bzw. die Winden, auf denen diese Leinen belegt waren, in der Abbildung hervorgehoben. Rote Umkreisungen kennzeichnen Leinen, deren Zustand gemäß Prüfergebnis unzureichend war. Nur eine der geprüften Leinen war in einem guten Zustand.

Abbildung 19: Schiffsseitige Leinenanordnung,
 Markierungen heben das Ergebnis der untersuchten Leinen hervor (siehe Tabelle 1).
