Bundesstelle für Seeunfalluntersuchung
Federal Bureau of Maritime Casualty Investigation

Sehr schwerer Seeunfall

Überbordgehen und Tod eines Besatzungsmitglieds des Fischkutters AVALON auf der Osterems am 16. Juni 2024

Untersuchungsbericht 286/24

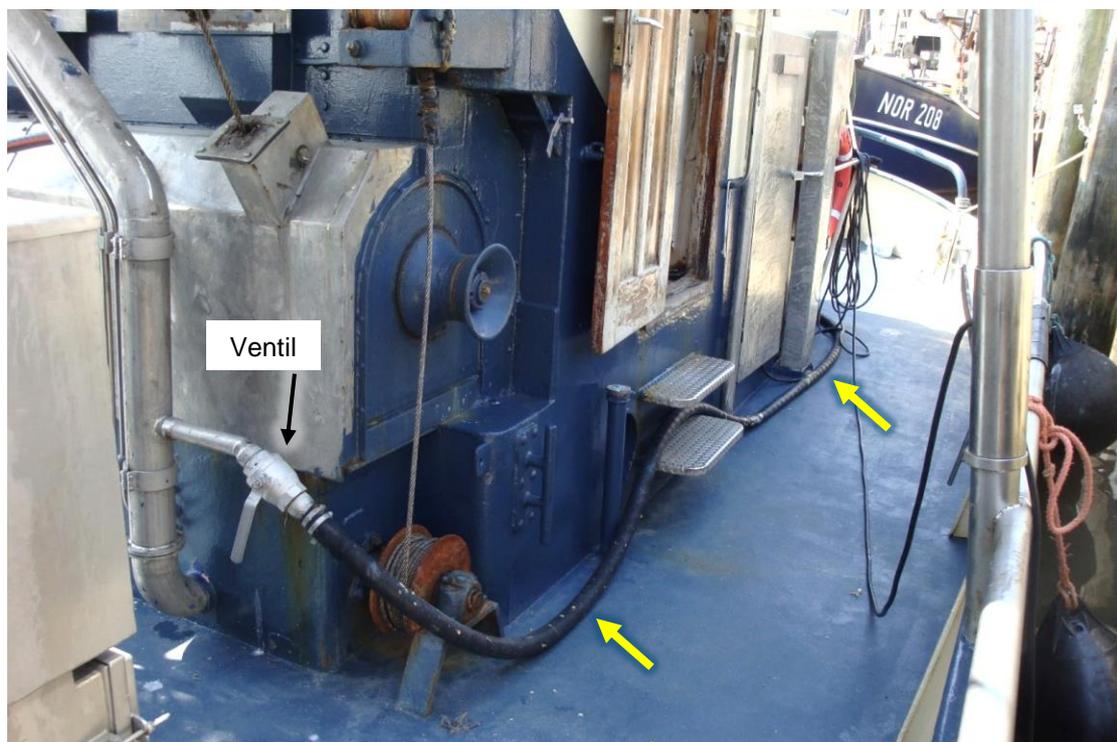
Abbildung 3: Schwarzer Deckwaschschlauch an Backbord, Blick nach achtern⁹

Im Anschluss ging der Decksmann auf das Achterdeck des Kutters, um dort, wie üblich vor dem Feierabend, mit den abschließenden Reinigungsarbeiten zu beginnen und den aggressiven Möwendreck zu entfernen. Hierfür standen ein Schrubber und Deckwaschschlauch (ohne Düse/Strahlrohr) zur Verfügung. Letzterer war vor dem Steuerhaus auf der Backbordseite angeschlagen und lief in seiner üblichen Stauposition nach achtern gegen den Uhrzeigersinn um das Steuerhaus herum auf die andere Schiffseite. Mit einem Ventil ließ sich der Wasserzulauf steuern. Die im Steuerhaus zu schaltende Seewasserpumpe lief noch von der vorigen Verarbeitung des Fangs.

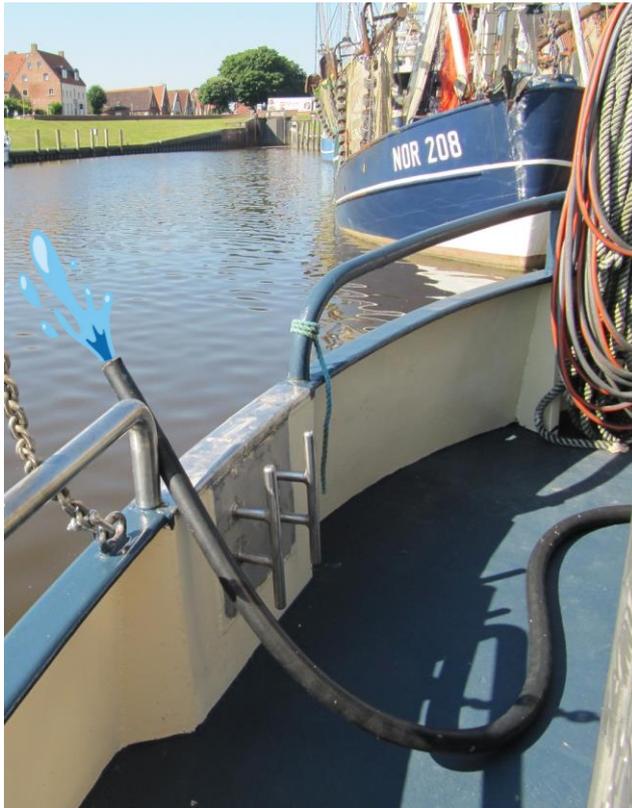
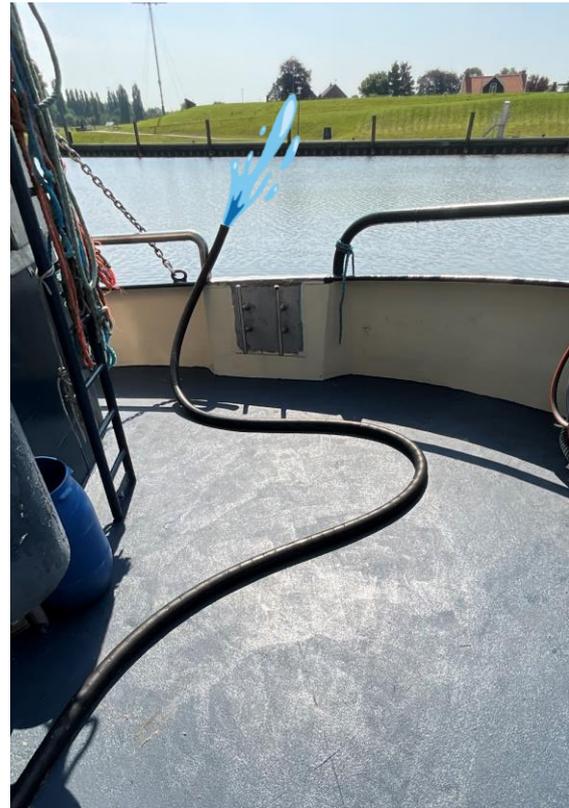
Etwa zehn Minuten nachdem der Decksman am Steuerhaus vorbeigekommen war auf dem Weg auf das Achterdeck, fragte sich der Kapitän, wo sein Decksman abgeblieben ist. Dieser war vorher immer wieder durch das Blickfeld des Kapitän gelaufen. Normalerweise hätte das Reinigen des Achterschiffs schon abgeschlossen und der Decksman wieder weiter vorne im Sichtbereich des steuernden Kapitän sein müssen. Aus den achteren Fenstern des Brückenhauses, von denen wie in Abbildung 4 eins geöffnet war, konnte der Kapitän den Decksman nicht sehen und bekam auf Rufe keine Antwort. Er stoppte das Schiff auf und ging aus dem Steuerhaus auf das Achterdeck. Dort lag der noch offene Deckwaschschlauch etwa wie in Abbildung 5 und Abbildung 6 nachgestellt an der Reling.

Abbildung 5: Deckwaschschlauch,
nachgestellt, Blick nach achtern¹¹

Abbildung 6: Deckwaschschlauch,
nachgestellt, Blick nach Steuerbord¹²

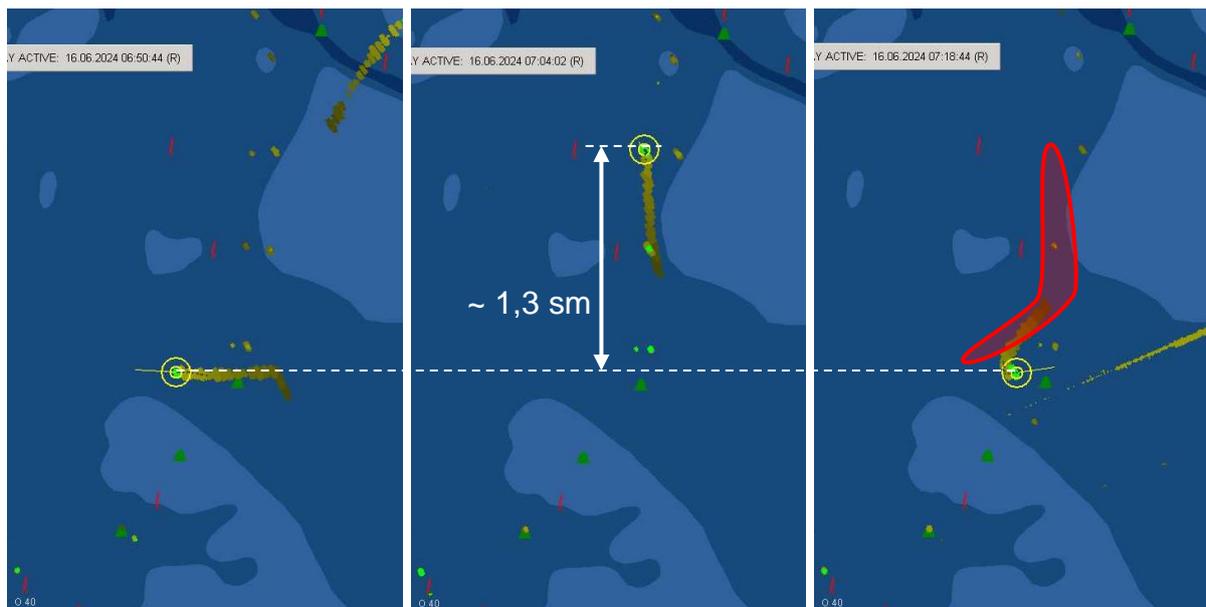
Abbildung 7: Positionen der AVALON um 06:50:44 Uhr, 07:04:02 Uhr und 07:18:44 Uhr¹⁴

Rechts in Rot: Bereich, in dem der Decksmann wahrscheinlich über Bord gegangen ist.

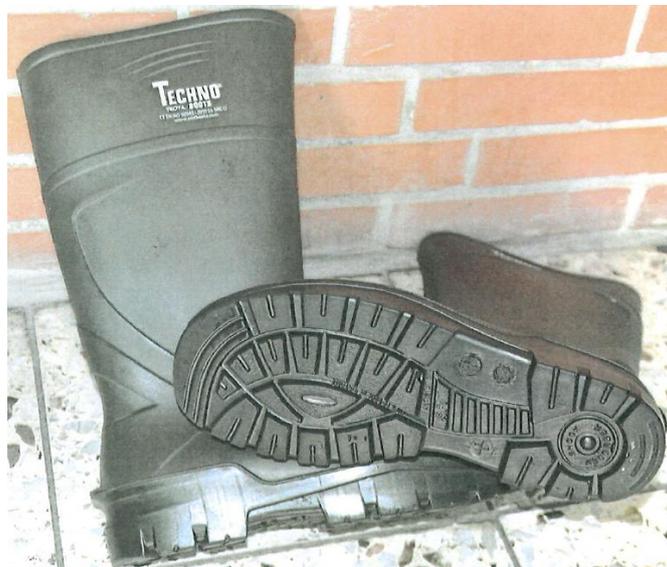
Abbildung 9: Gummistiefel des Decksmanns²⁶

Um 10:13 Uhr fand die Besatzung der JAN EN TITIA VISSER auf der Osterems zwischen den Tonnen O 26 und O 28 (53°33,35'N, 006°56,08'E) zwei grüne, im Wasser treibende Gummistiefel, die später eindeutig dem vermissten Decksmann zugeordnet werden konnten (vgl. Abbildung 9).

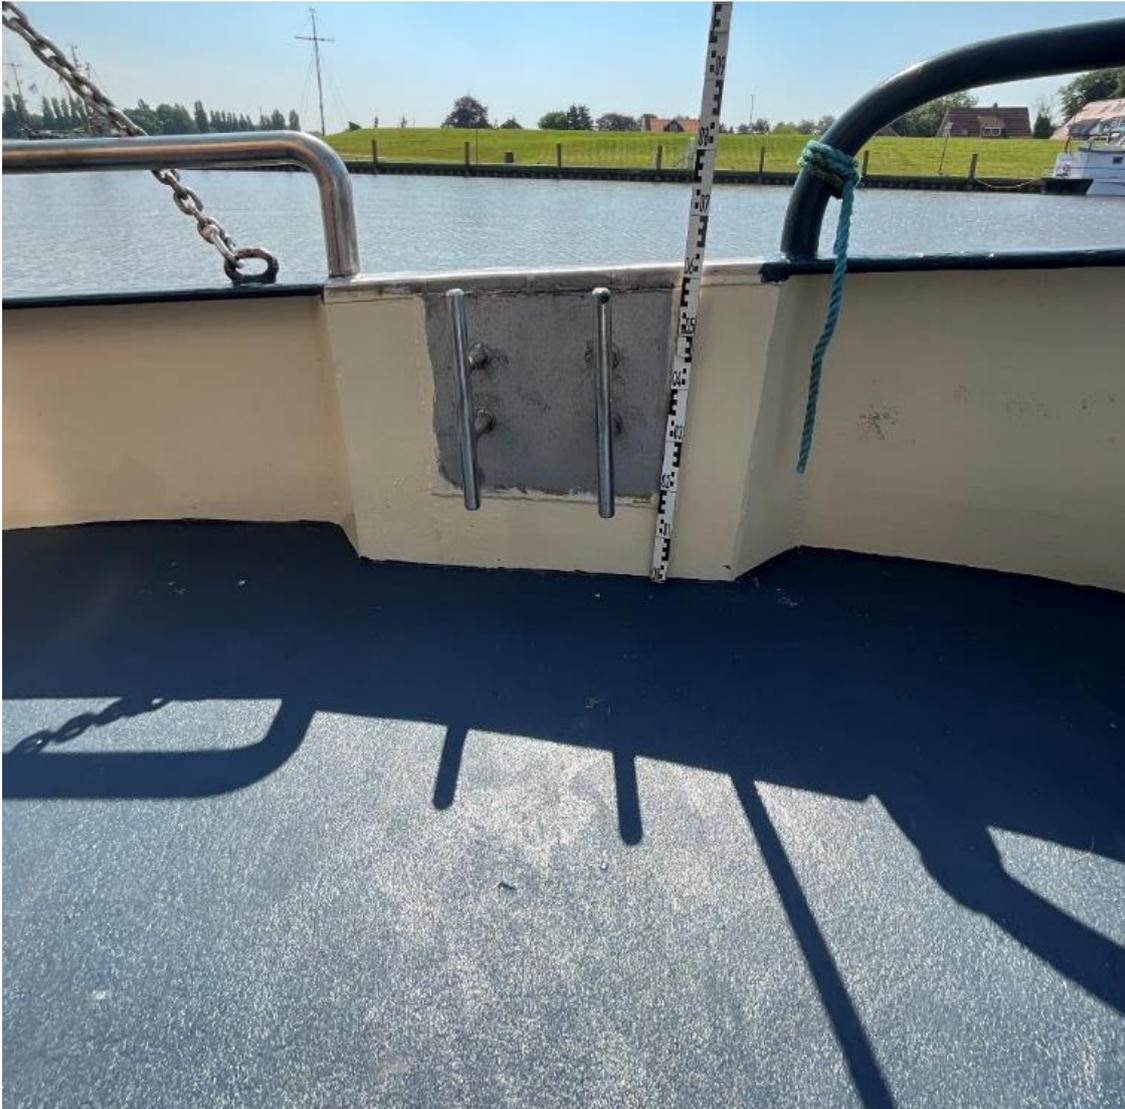
Abbildung 10: Doppelklampe, Relingshöhe und rauer Decksbelag³¹

Durch das Ersetzen der Festmacherpoller durch wie in Abbildung 10 und Abbildung 11 zu sehende Doppelklampen aus Edelstahl befindet sich auf der AVALON achtern auf beiden Schiffsseiten je eine etwa 77 cm breite Aussparung in der Reling. Die darunterliegenden Klampen reichen einige Zentimeter in das Achterdeck hinein. Zuvor waren die Aussparungen kleiner, was durch die über das Schanzkleid ragenden Festmacherpoller bedingt war. Die Abschnitte mit allein dem 62 – 68 cm hohen Schanzkleid waren deutlich kürzer (siehe Abbildung 12).

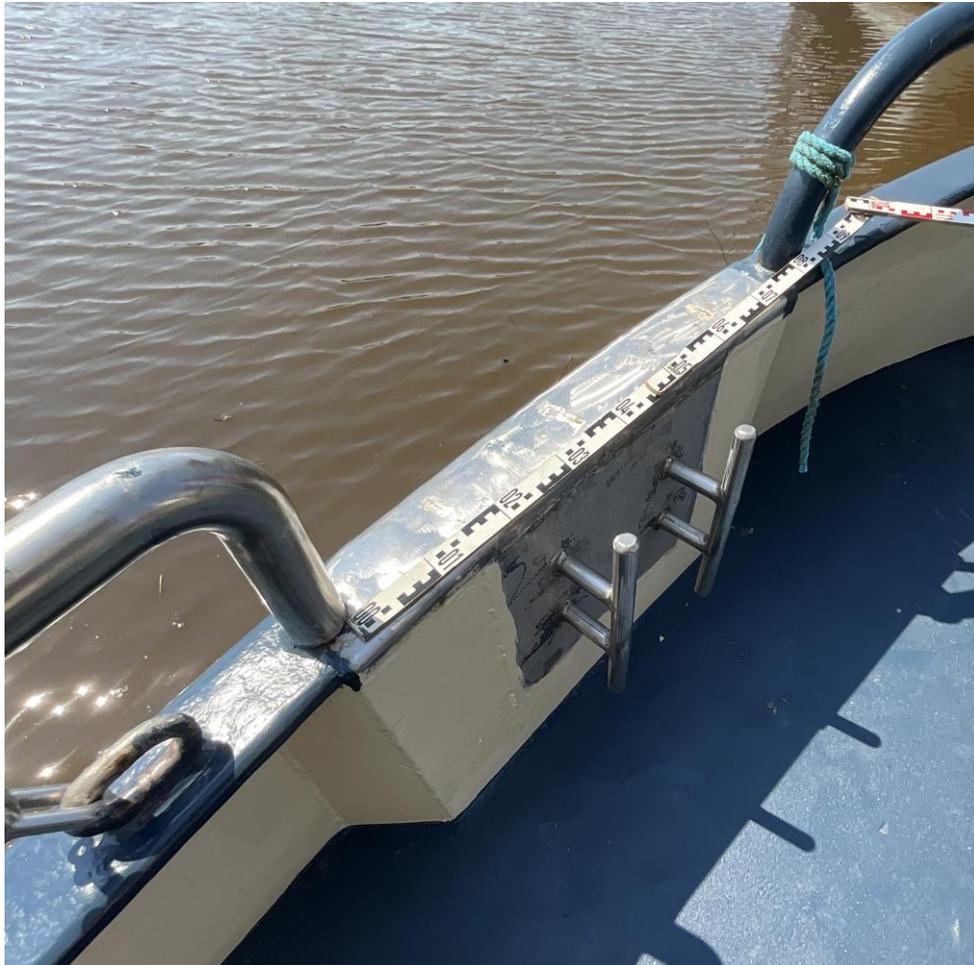
Abbildung 11: Unterbrechung der Reling an den Klampen³²

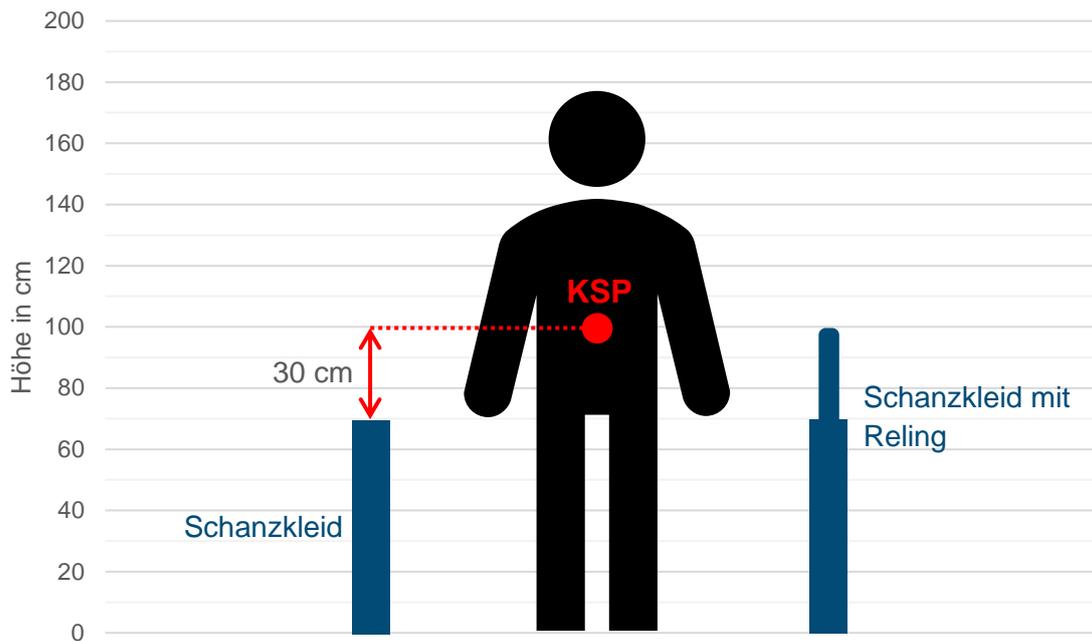
Abbildung 14: Körperschwerpunkt und Relingshöhe⁶⁹

Der KSP eines stehenden Menschen liegt auf Hüfthöhe bei etwa 55 – 57 % der Körpergröße.⁶⁸ Somit lag der KSP des etwa 178 cm großen Decksmanns der AVALON etwa 100 cm über Deck ($178 \text{ cm} \cdot 0,56 = \underline{99,7 \text{ cm}}$) und 30 cm über dem Schanzkleid.

Das Schanzkleid allein ohne eine aufgesetzte Reling war also ungeeignet, um das Überbordfallen des Decksmanns und von erwachsenen Personen allgemein zuverlässig vorzubeugen. Geht man von einer 200 cm großen Person aus, müsste die Relingshöhe sogar $200 \text{ cm} \cdot 0,56 = \underline{112 \text{ cm}}$ betragen, wenn der KPS auf gleicher Höhe oder darunter liegen soll. Geländer an landseitigen Arbeitsstätten in Deutschland müssen daher bspw. bis 12 m Absturzhöhe 100 cm und ab 12 m Absturzhöhe 110 cm hoch sein.⁷⁰ Es ist zu beachten, dass sich diese Überlegungen auf ein ruhendes System beziehen. Für eine realistischere Ermittlung einer sicheren Relingshöhe müssten auch Beschleunigungskräfte durch Schiffsbewegungen, Bewegungen der Person und die Verschiebung des KSP durch Arbeitskleidung und -(schutz)ausrüstung berücksichtigt werden.

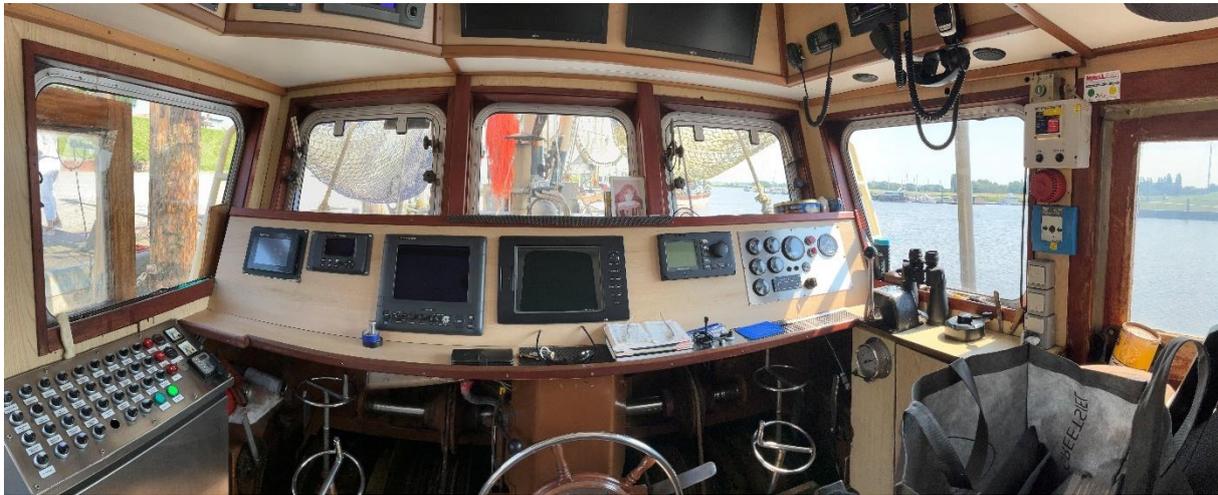
Abbildung 15: Blick aus dem Steuerhaus⁷⁸

alleine bewältigen musste, war es ihm nicht möglich, das Steuerhaus für eine bessere Sicht zu verlassen. (vgl. 4.2.7)
