**Bundesstelle für Seeunfalluntersuchung**  
Federal Bureau of Maritime Casualty Investigation

Schwerer Seeunfall

## **Festkommen der PARANA auf der Ems am 9. Dezember 2022**

Untersuchungsbericht 600/22

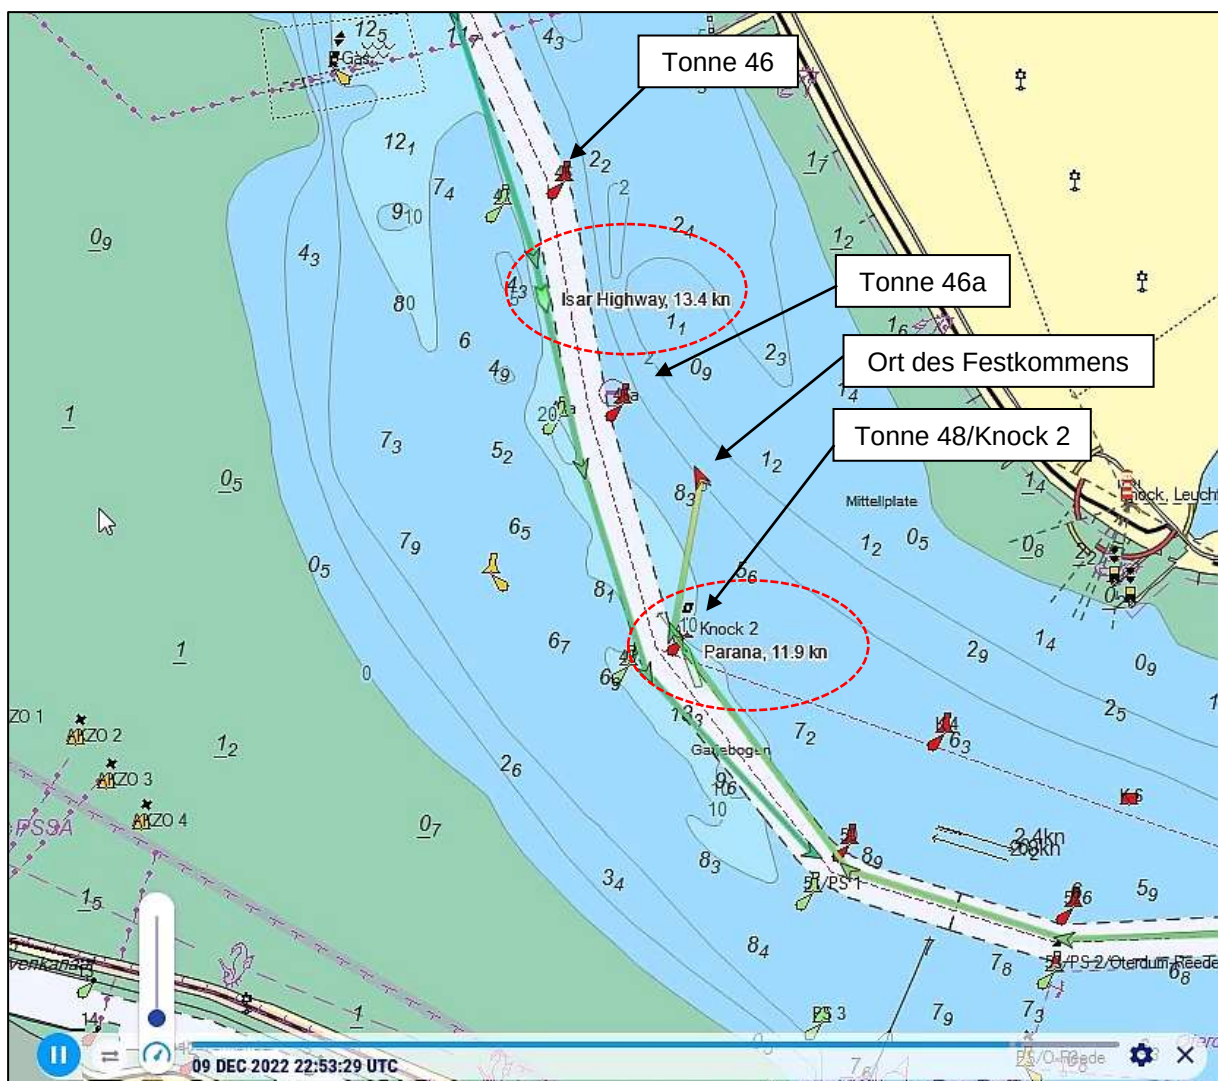
Abbildung 3: Screenshot zum Zeitpunkt 23:53:29 Uhr<sup>9</sup>

Abbildung 3 erlaubt einen groben Überblick über die Begegnungssituation der Schiffe PARANA und ISAR HIGHWAY im Fahrwasser der Ems um 23:53:29 Uhr.

Darstellung des Fahrtverlaufs der PARANA und der ISAR HIGHWAY in der Anwendung MarineTraffic. Positionen der jeweiligen Schiffe zum genannten Zeitpunkt an der mit dem Schiffsnamen bezeichneten Stelle.

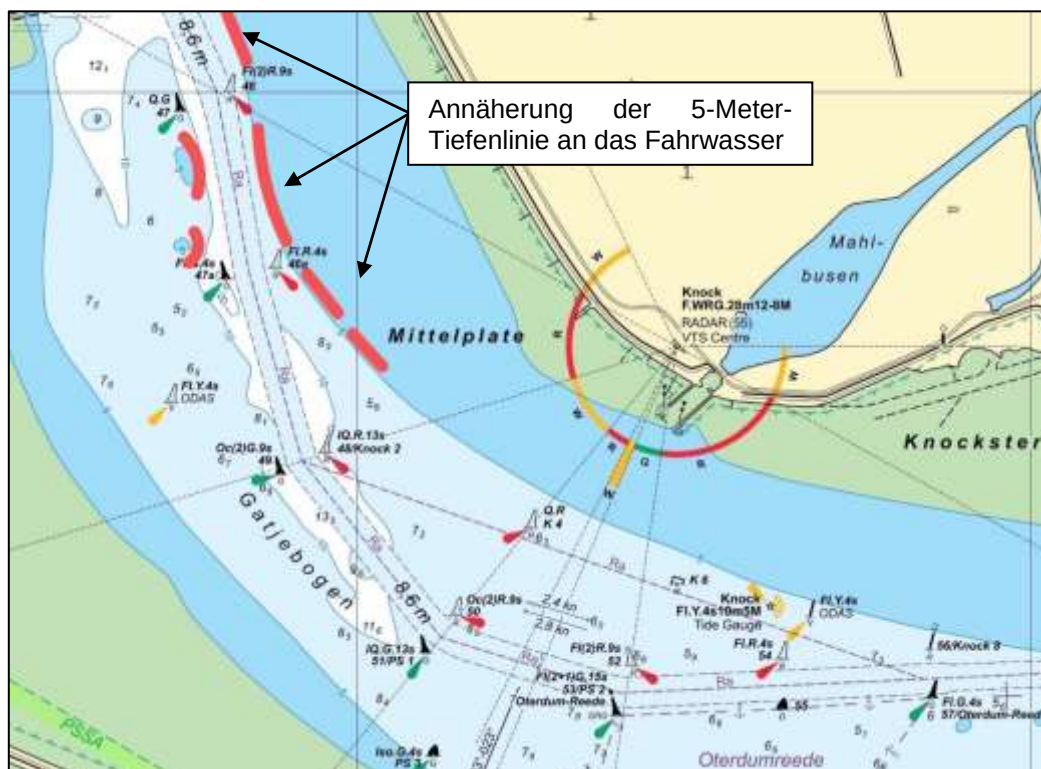
Abbildung 19: Flachwasserbereiche in der Nähe des Fahrwassers<sup>51</sup>

Nach Ansicht des Untersuchungsteams stellte der bis zum Unfallzeitpunkt befahrene Abschnitt des Fahrwassers unter den gegebenen Umweltbedingungen keine besondere Herausforderung dar. Zwar ist das Fahrwasser relativ eng, jedoch hatte der Wasserstand der auflaufenden Tide eine Höhe erreicht, die nötigenfalls das sichere Befahren vieler Flächen unmittelbar neben dem Fahrwasser erlaubt hätte. Auf die Wasserfläche östlich des Fahrwassers zwischen den Tonnen 46 und 48 traf dies allerdings nur sehr eingeschränkt zu. Hier näherte sich die 5-Meter-Tiefenlinie im Bereich nördlich der Tonne 46a der ausgebaggerten Fahrrinne stark an, so dass hier die Notwendigkeit besonderer Aufmerksamkeit bestand.

Rote Markierungen verdeutlichen die Annäherung der 5-Meter-Linie an das Fahrwasser.

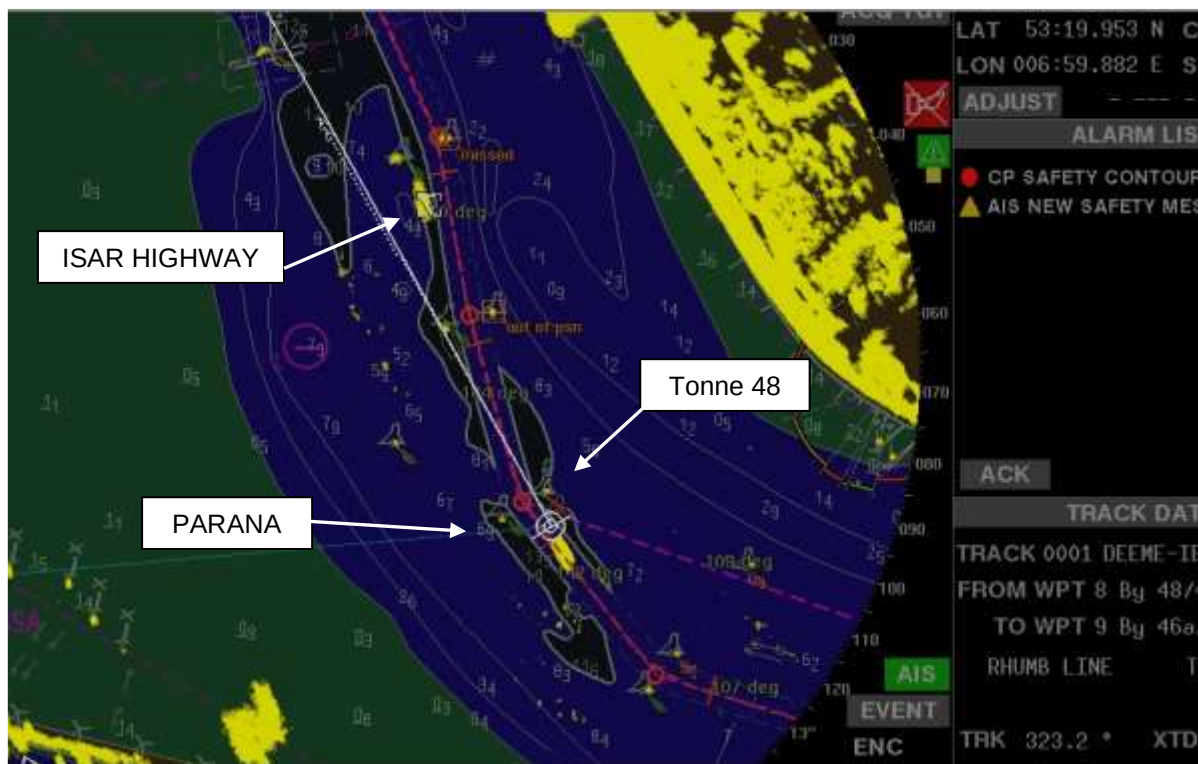
Abbildung 20: Ausschnitt aus Radarbild von 23:53:13 Uhr <sup>52</sup>

Es ist erkennbar, dass sich die ISAR HIGHWAY zu diesem Zeitpunkt mit ihrer gesamten Breite westlich der Fahrrinne befand.

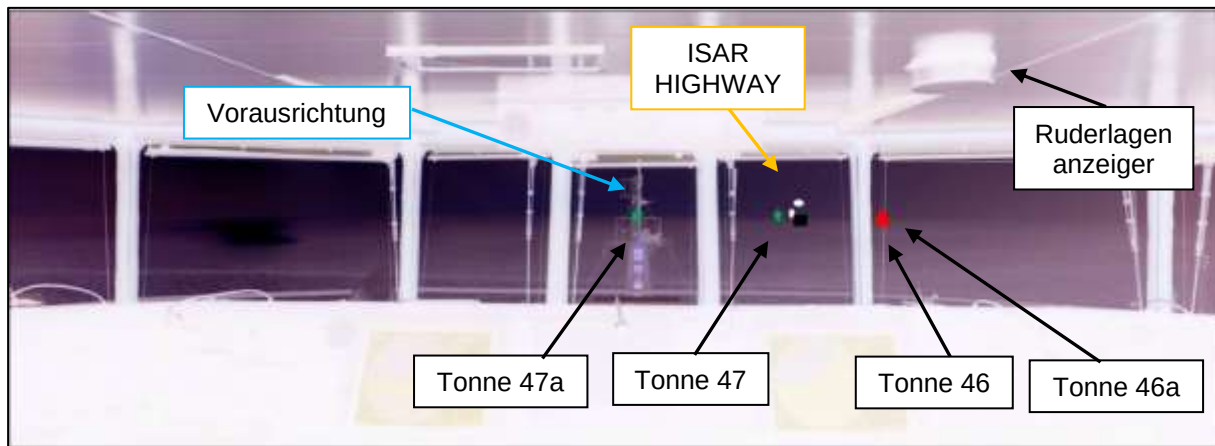
Abbildung 21: Situation für den Rudergänger um 23:53:23 Uhr<sup>55</sup>

Nach Auffassung der BSU stellte sich die Situation um 23:53:23 Uhr, als der Lotse „Backbord ten“ orderte, aus Sicht des Rudergängers etwa wie in Abbildung 21 dar. Die Tonne 47a befand sich recht voraus und die Tonne 47 an Steuerbord voraus. Auch die entgegenkommende ISAR HIGHWAY war an Steuerbord voraus wahrscheinlich bereits auszumachen. Die Fahrwasserbegrenzungsstonnen an der Steuerbordseite des Schiffes, die Tonnen 46 a und 46, befanden sich aus Sicht des Rudergängers etwa 1 Strich<sup>54</sup> an Steuerbord. Die PARANA musste also noch weiter nach Steuerbord drehen, um vollständig in den neuen Fahrwasserabschnitt einzudrehen.

Um 23:53:23 Uhr lag die Vorausrichtung des Schiffes bei 334° und die Drehgeschwindigkeit betrug +21,7 °/min. Der neue Kartenkurs von 345° wäre also in etwa einer halben Minute erreicht worden.
