# Radverkehr und Busbeschleunigung

Erste Erfahrungen mit der  
Beschleunigung entlang der Linie 5

**Merja Spott, ADFC Hamburg**

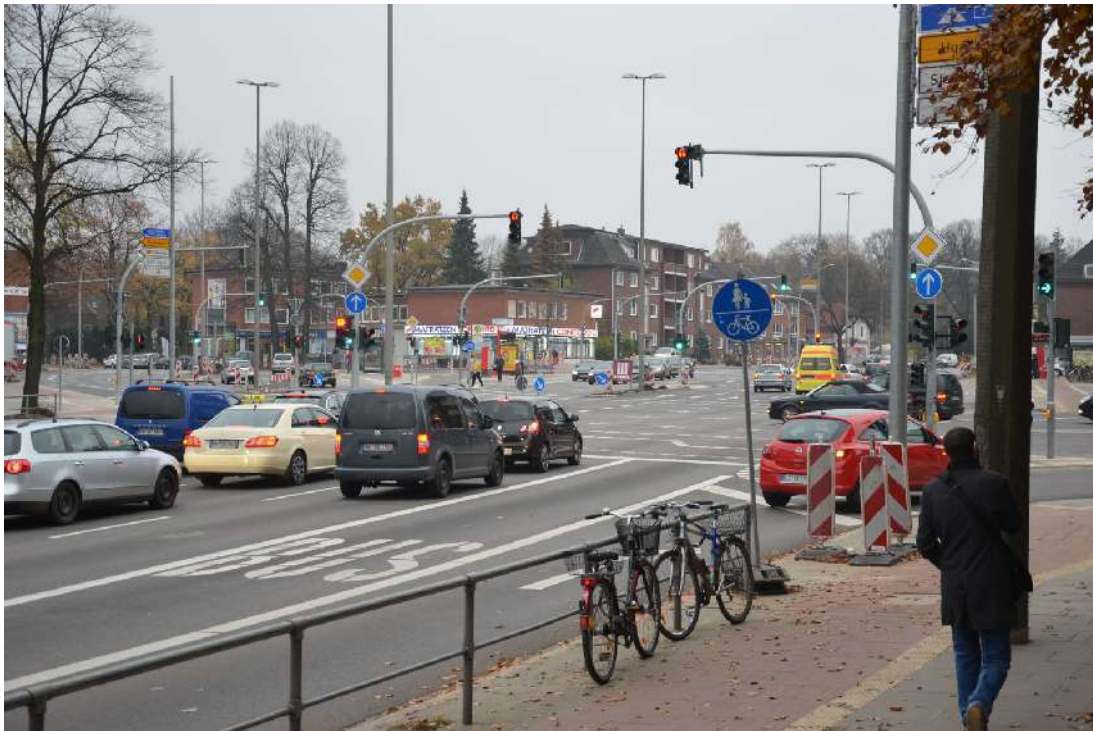
## Kreuzung Siemersplatz:

- überdimensionierter Ausbau der Kreuzung
- > Verlängerung der Wege, unübersichtlich
- bei Bau einer Stadtbahn keine einfache Anpassung möglich

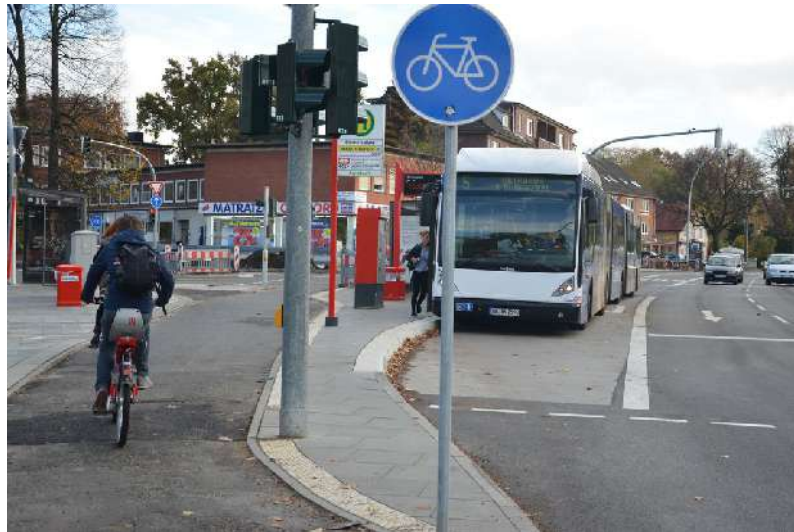
## Kreuzung Siemersplatz:

Führung eines Zweirichtungsradwegs über eine Mittelinsel zwischen zwei Bushaltestellen:

Problem:

- Busaussteiger rechnen nicht mit Radfahrern von links
- Fläche für Fußgänger zu gering bemessen
- Beschilderung für Zweirichtungsradweg fehlt

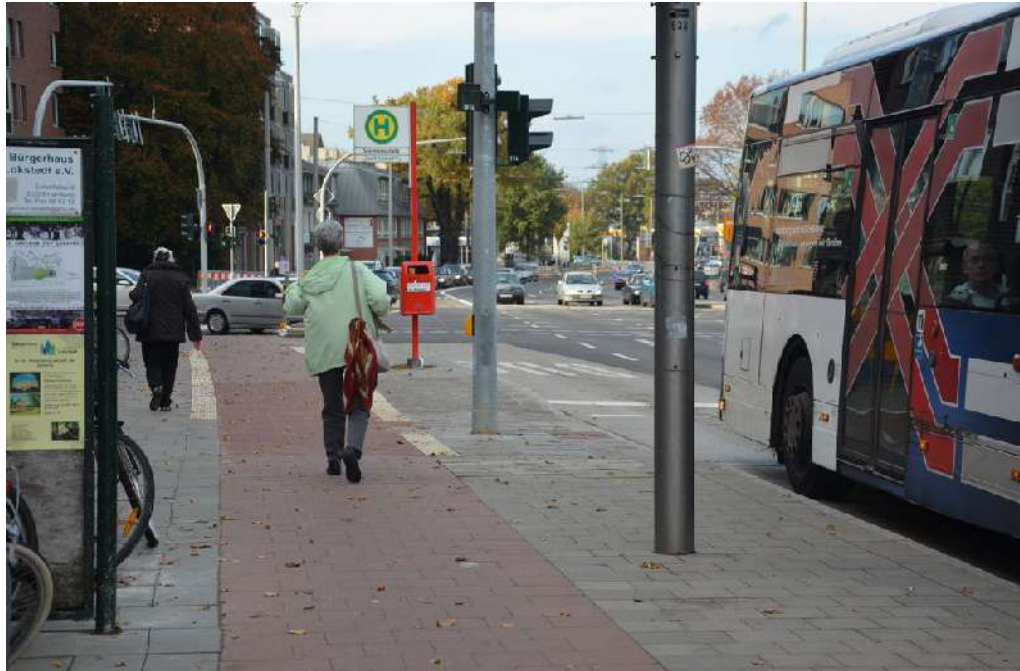
## Kreuzung Siemersplatz:

Radweg auf der Westseite wurden beibehalten:

- Fußgänger laufen auf dem Radweg
- keine Führung auf der Fahrbahn (gute Erfahrungen in der Bramfelder Chaussee)
- kein Buskap

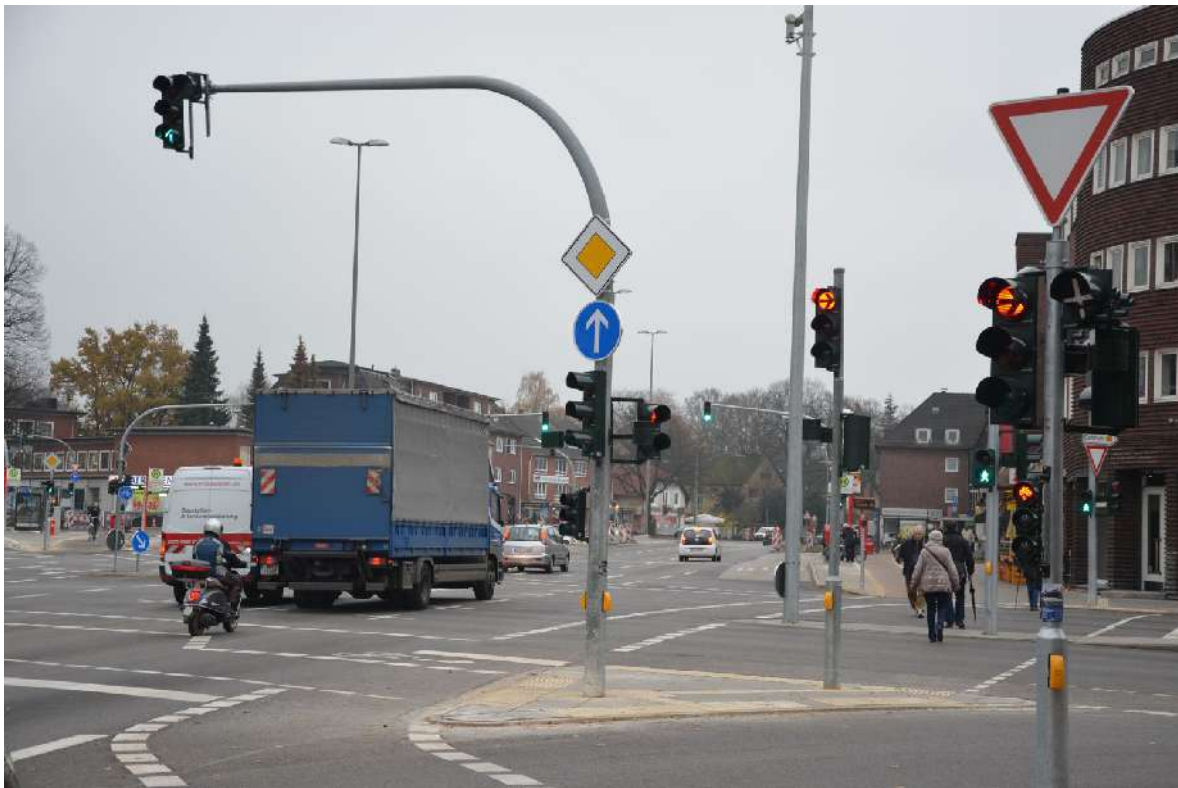
## Kreuzung Siemersplatz:

Führung von Nord nach Süd:

- Schaltung der Ampel: lange Wartezeiten für Radfahrer

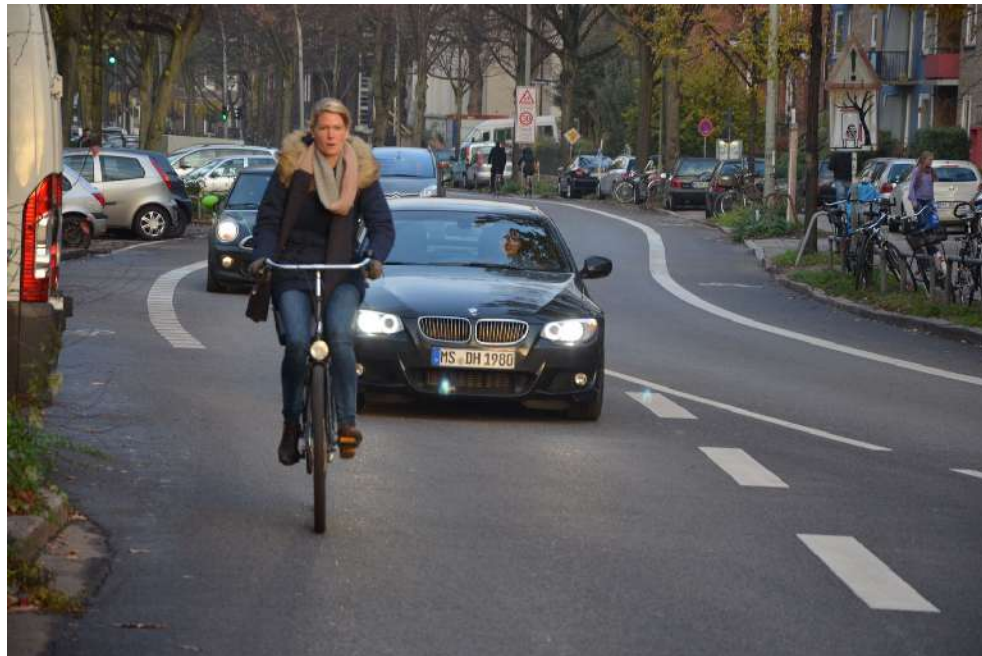
## Kreuzung Hallerstraße:

- Bogenstraße
  - durch Neuordnung, kürzere Wartezeiten
  - Radfahrer fühlen sich unsicher, wenn Radfahrstreifen aufhört
  - Verhalten der Autofahrer unterschiedlich, Ängste z.T. berechtigt

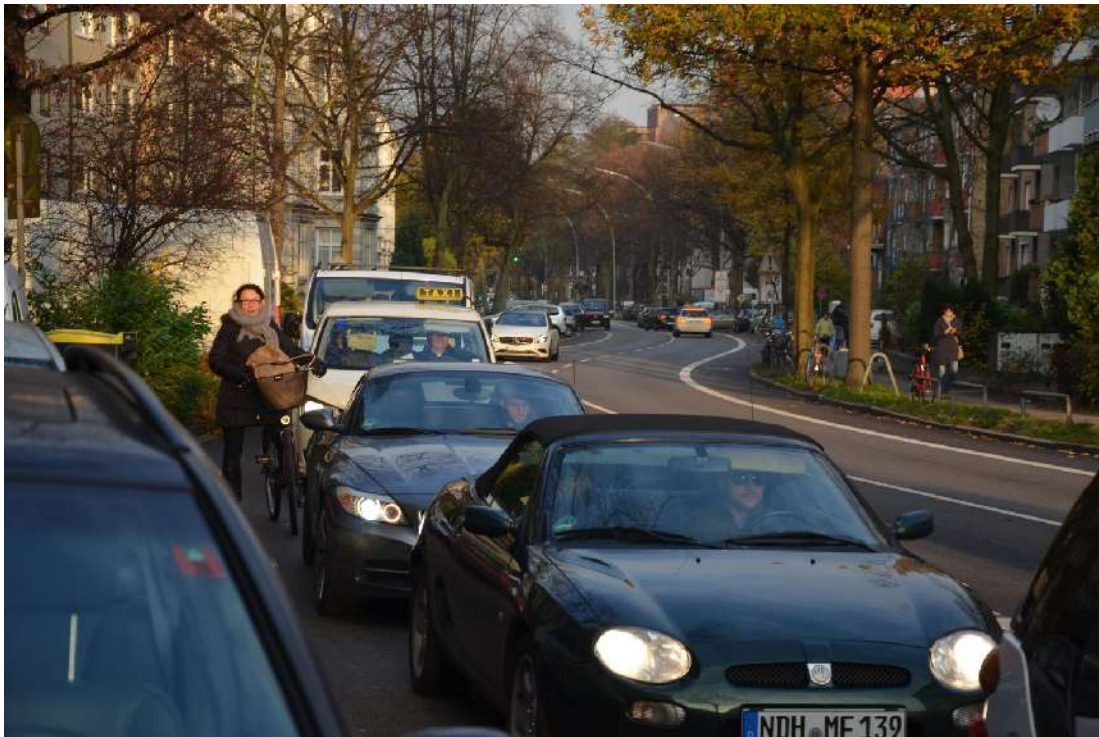
## Kreuzung Hallerstraße:

- Bogenstraße
  - Richtung Grindelallee stehen Radfahrer durch den Wegfall des Radfahrstreifens im Rückstau vor der Ampel

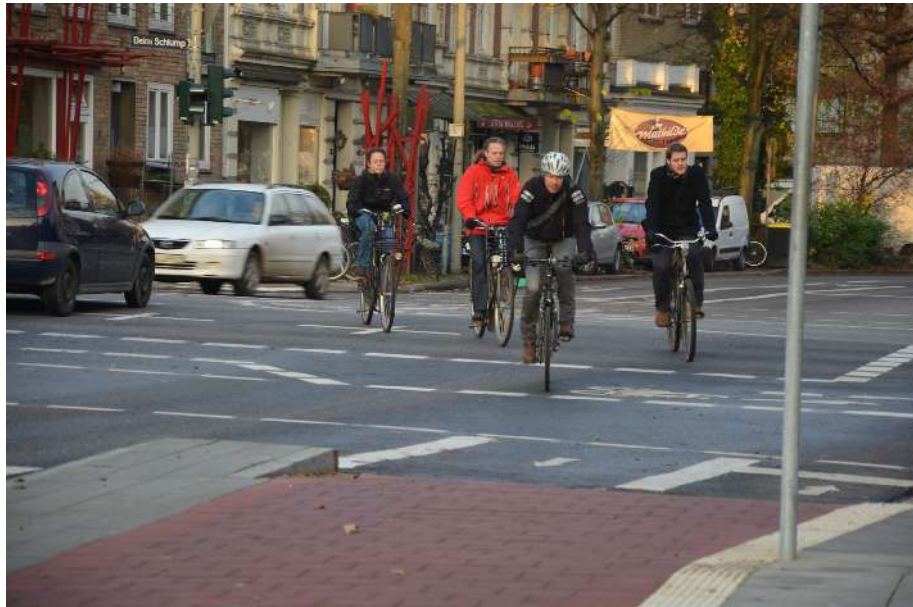
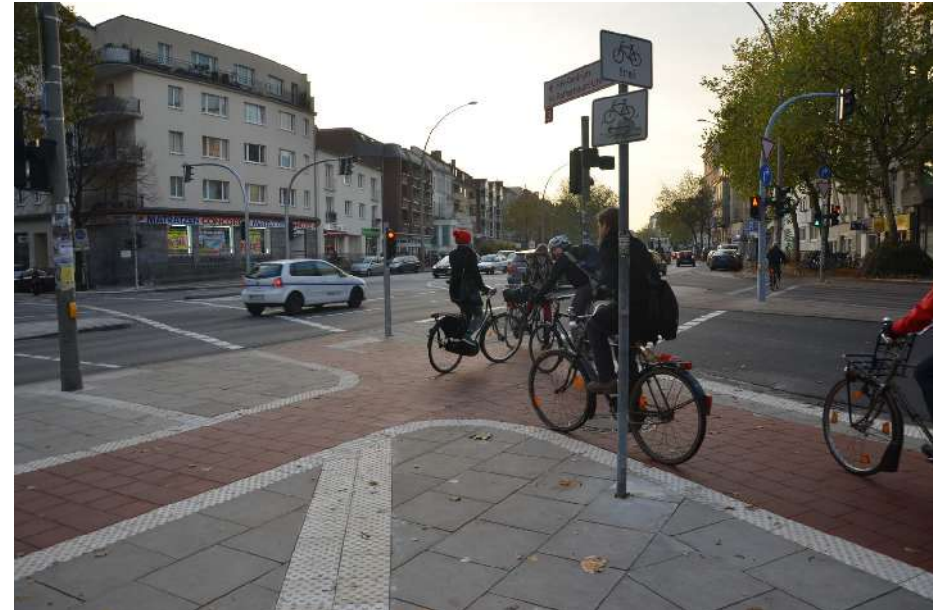
## Kreuzung Hallerstraße:

- Bogenstraße
  - Führung auf Zweirichtungsradweg entspricht nicht Standards für Velorouten und bereits vorhandenem Radverkehrsaufkommen

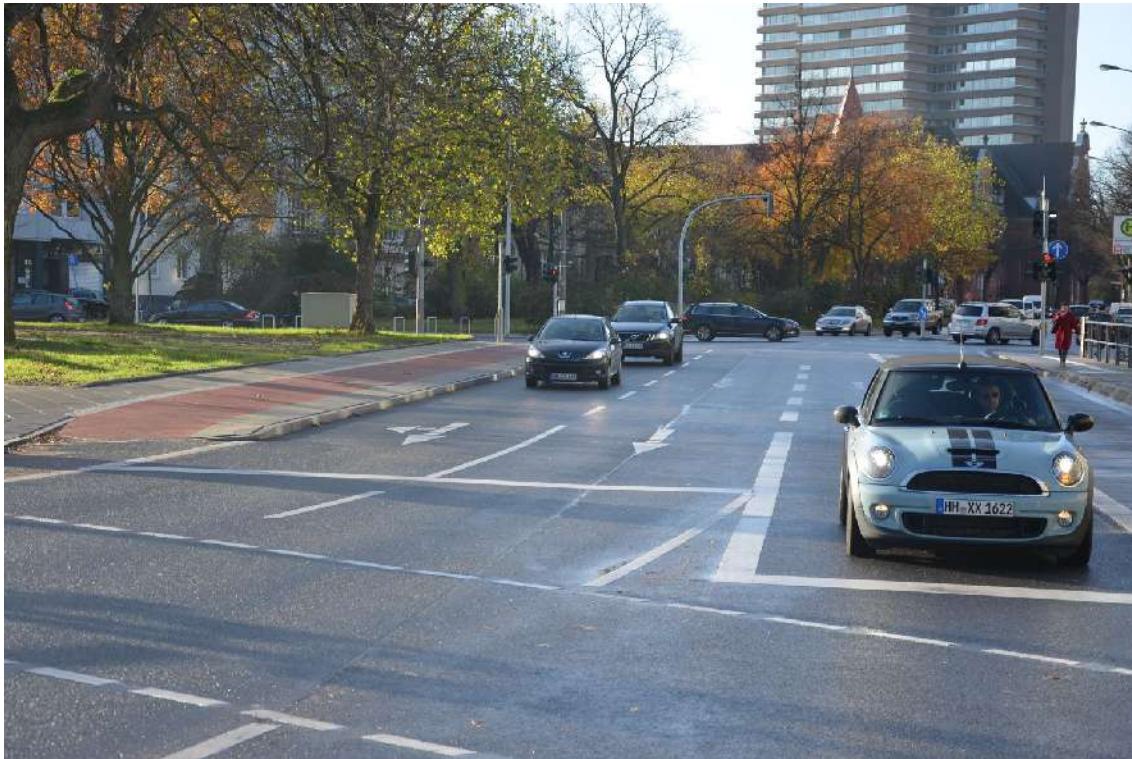
## Kreuzung Hallerstraße:

- Linksabbiegen für Radfahrer vom Schlump in die Grindelallee nur indirekt möglich (Kfz: Spuren für jede Richtung)

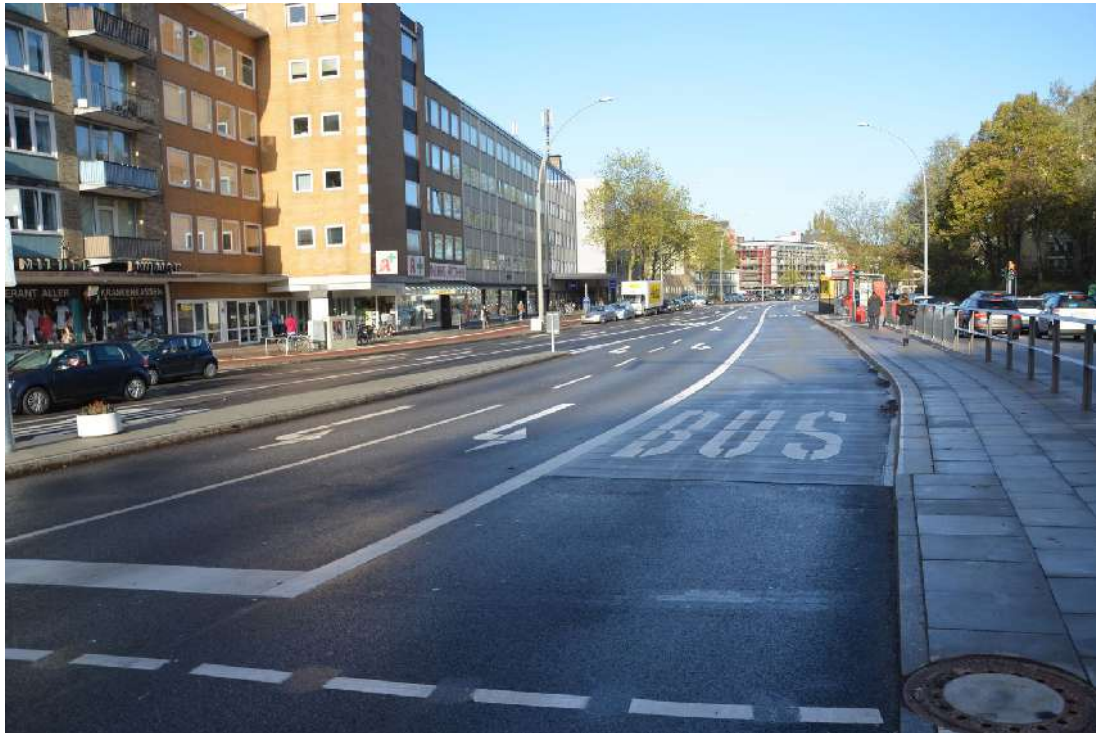
## Kreuzung Hallerstraße:

- ein zusätzlicher Linksabbieger vom Grindelberg in die Hallerstraße
- > Vergrößerung der Kfz-Verkehrsflächen
- Radfahrer müssen indirekt abbiegen

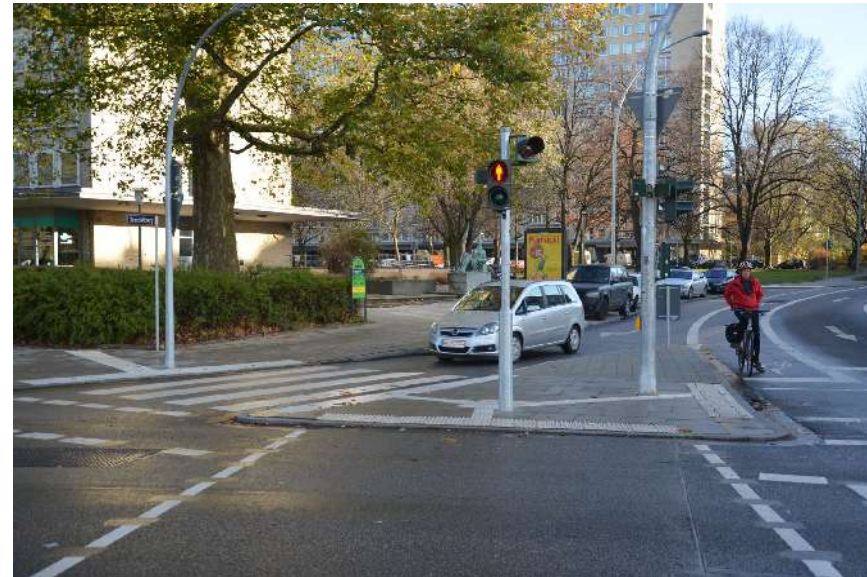
## Kreuzung Hallerstraße:

- neuer freier Rechtsabbieger Hallerstraße > Grindelberg

Problem:

- Beschleunigung des Kfz-Verkehrs
- längere Wege für Fußgänger
- Vergrößerung der Kfz-Verkehrsflächen

Positiv:

- Geradeausstreifen für Radfahrer, Situation zwischen Rechtsabbieger und Radfahrer entschärft

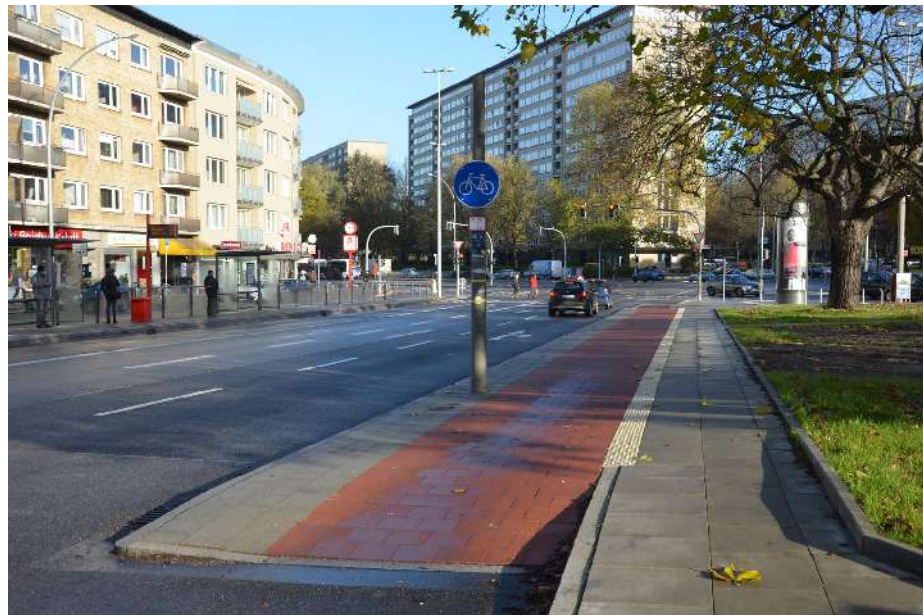
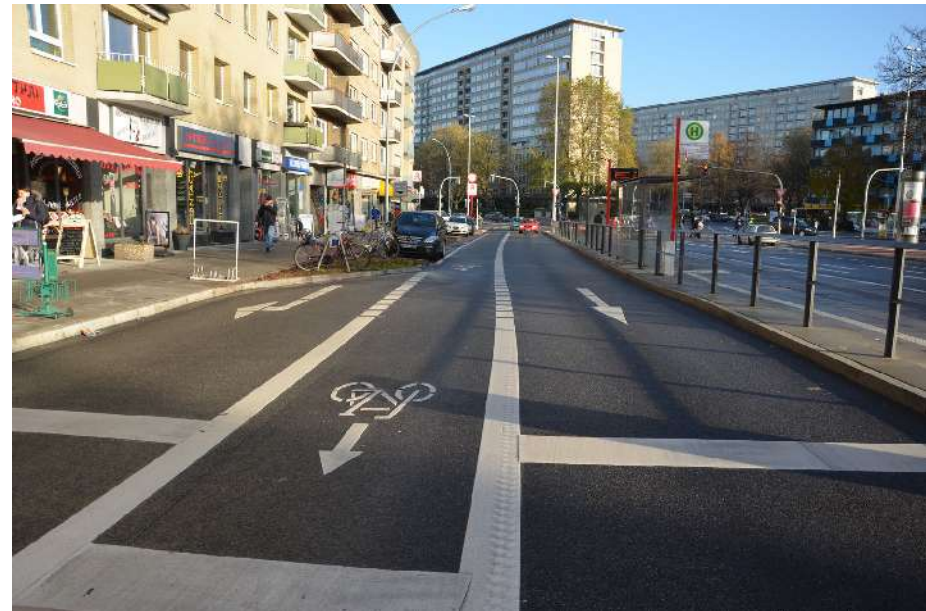
## Kreuzung Hallerstraße:

- insgesamt uneinheitliche Führung von Radfahrern:  
Radfahrstreifen, Radwege

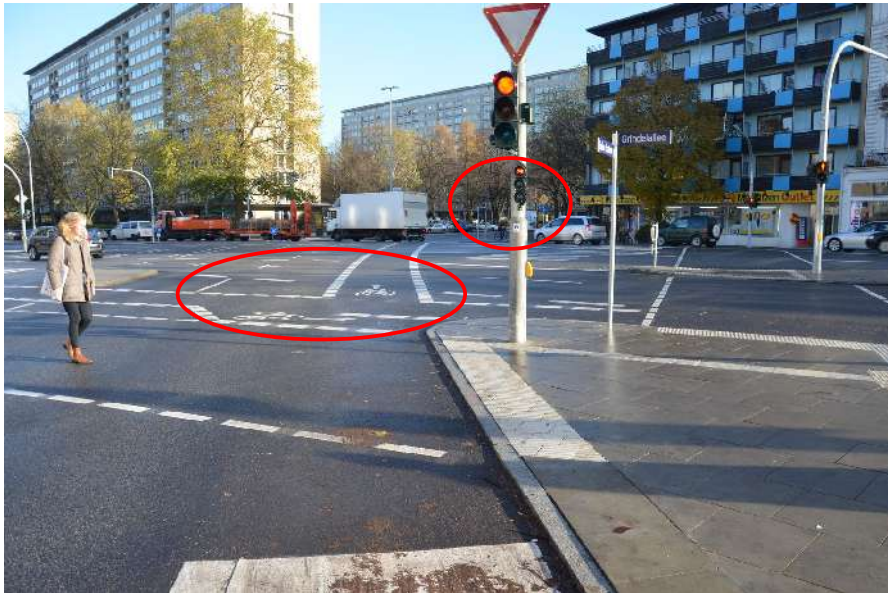
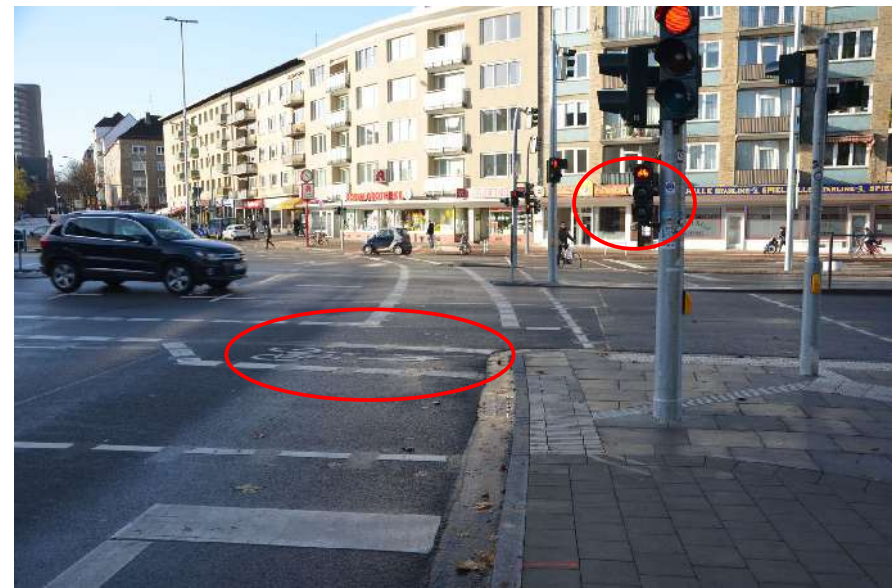
## Kreuzung Hallerstraße:

-Furten für Linksabbiegen hinter der Fahrradampel angebracht

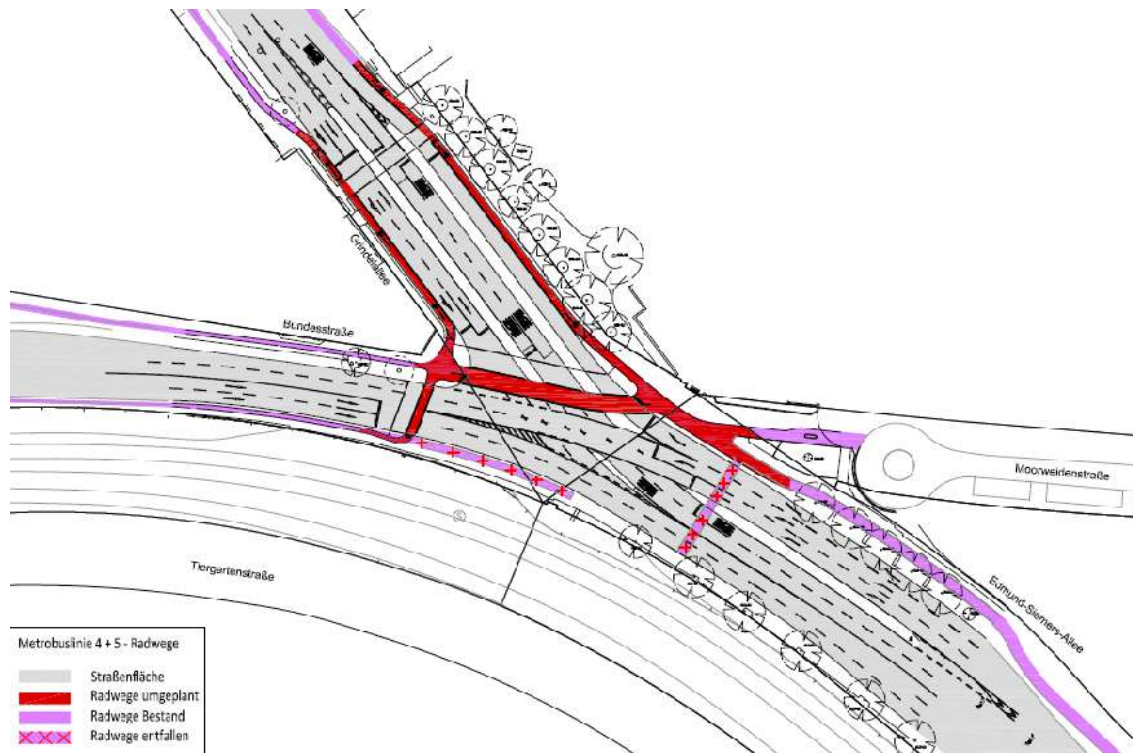
## Kreuzung Grindelallee/Edmund-Siemers-Allee:

- durch Abbau der Ampel in der Edmund-Siemers-Allee, muss der Radfahrer von der Bundesstraße kommend eine Phase mehr warten

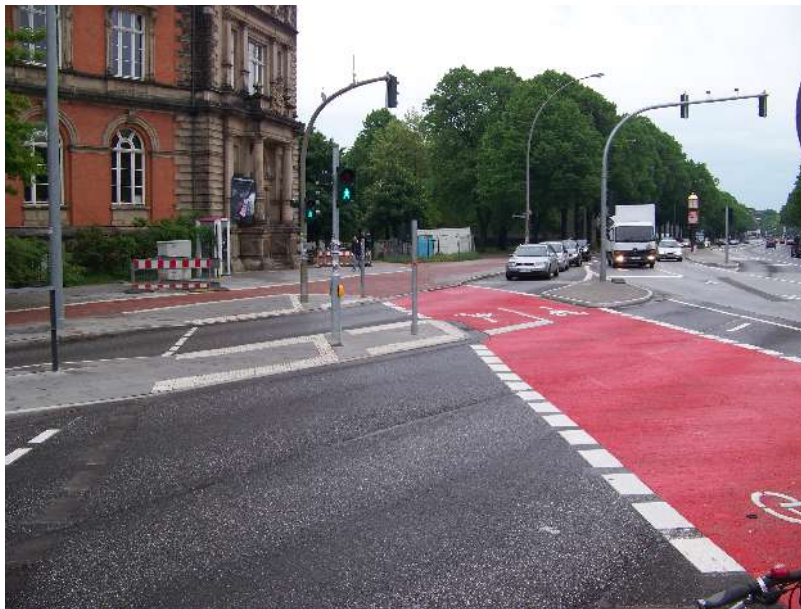
## Kreuzung Grindelallee/Edmund-Siemers-Allee:

- Zweirichtungsführung entspricht nicht dem Radverkehrsaufkommen
- Fahrverbot auf der westlichen Seite entlang der Bahngleise, entspricht nicht der Bedeutung der Strecke im Radverkehrsnetz
- Verbindungsstück zur Bundesstraße wurde nicht zeitnah ausgebaut
