Untersuchungsbericht 45/04

Sehr schwerer Seeunfall

Kollision zwischen
CMS COSCO HAMBURG
und
CMS P&O NEDLLOYD FINLAND
am 01. März 2004
auf der Unterelbe/Höhe Tonne 91
mit Tod eines Seemannes

1. Februar 2006

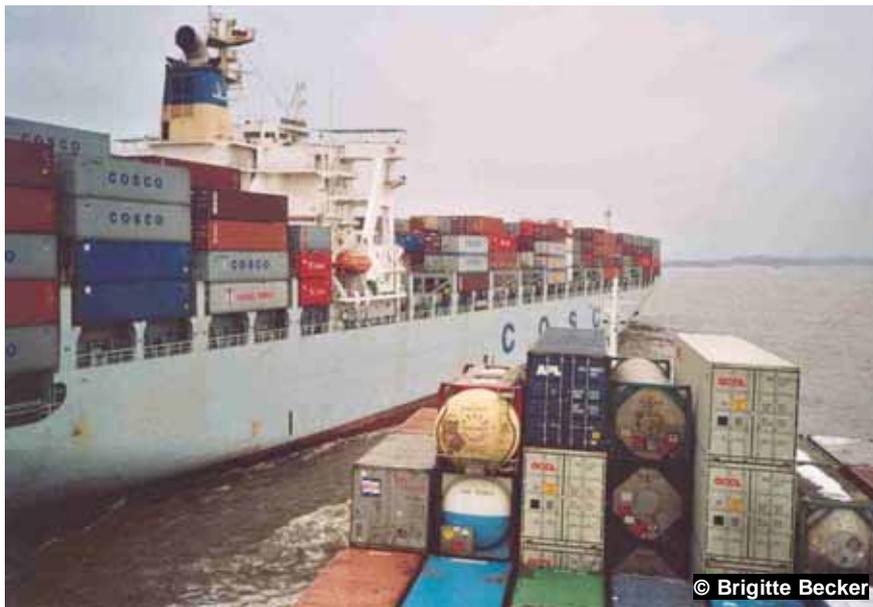
Abbildung 4: Lage der Schiffe zueinander kurz vor der Kollision

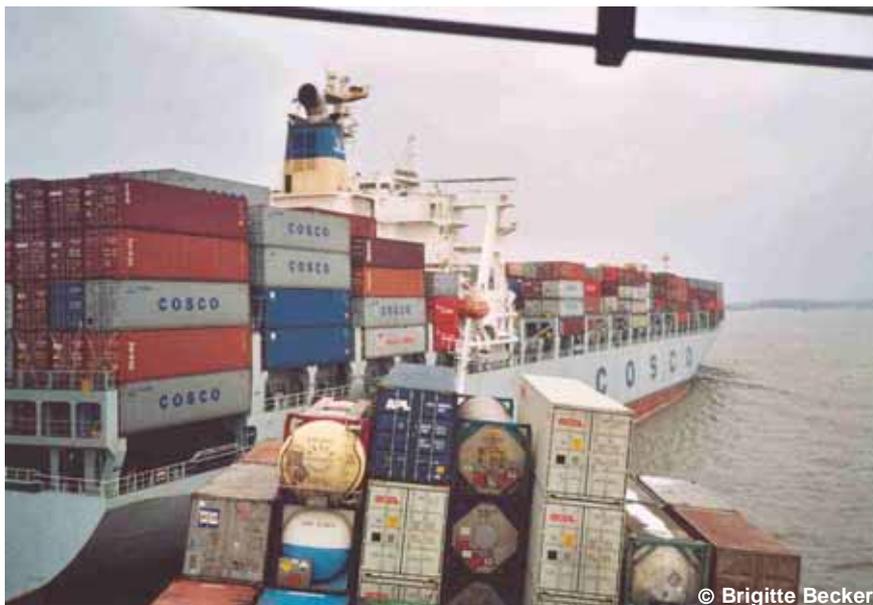
Abbildung 5: Erste Berührung der Schiffe

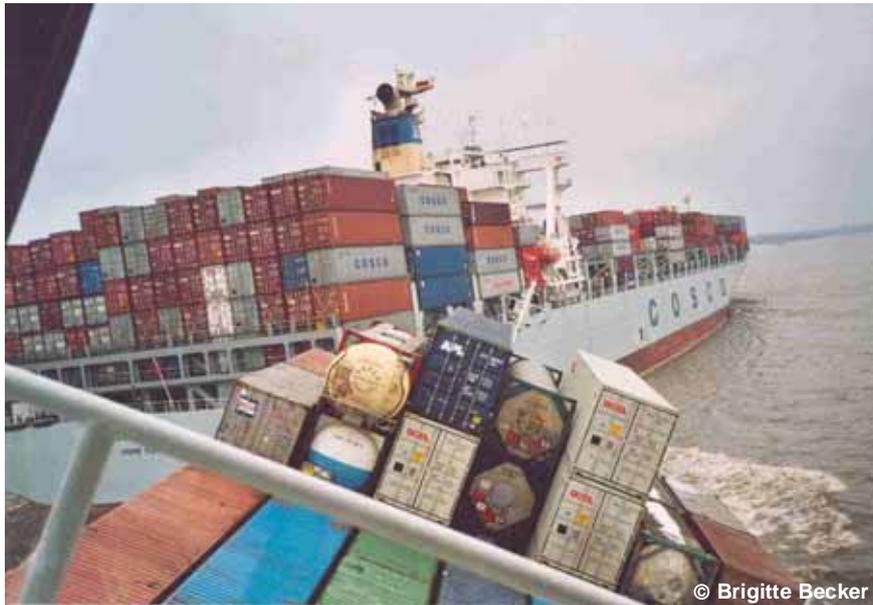
Abbildung 6: Letzte Kollisionsphase

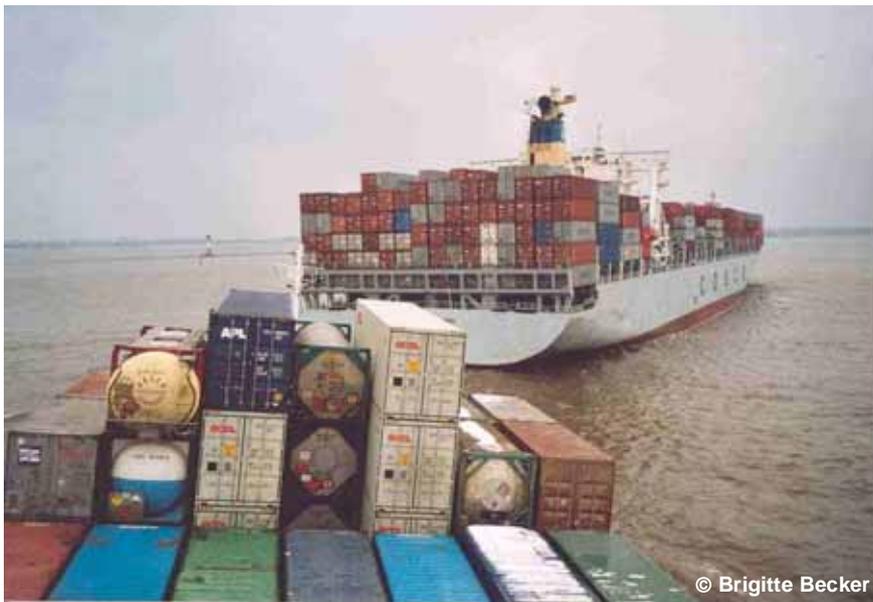
Abbildung 7: Lage der Schiffe zueinander kurz nach der Kollision

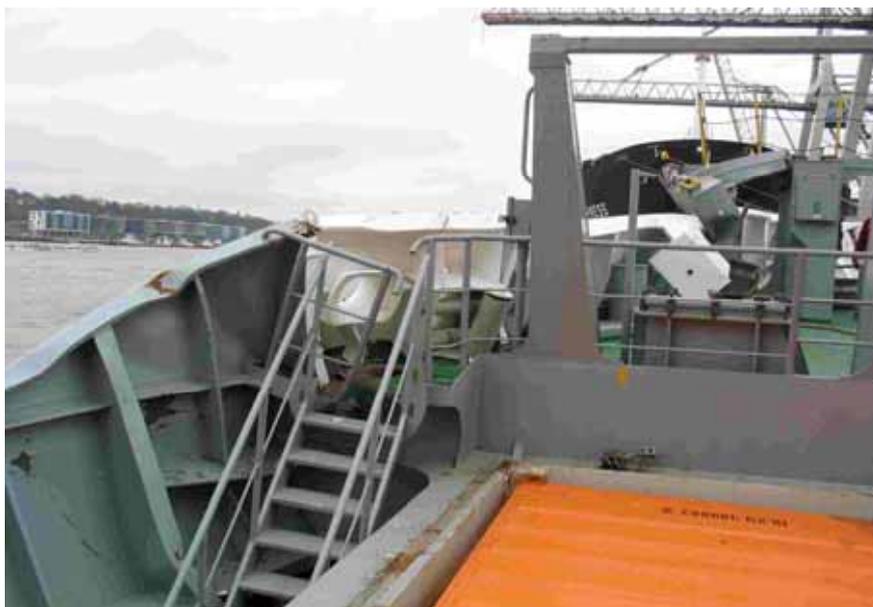
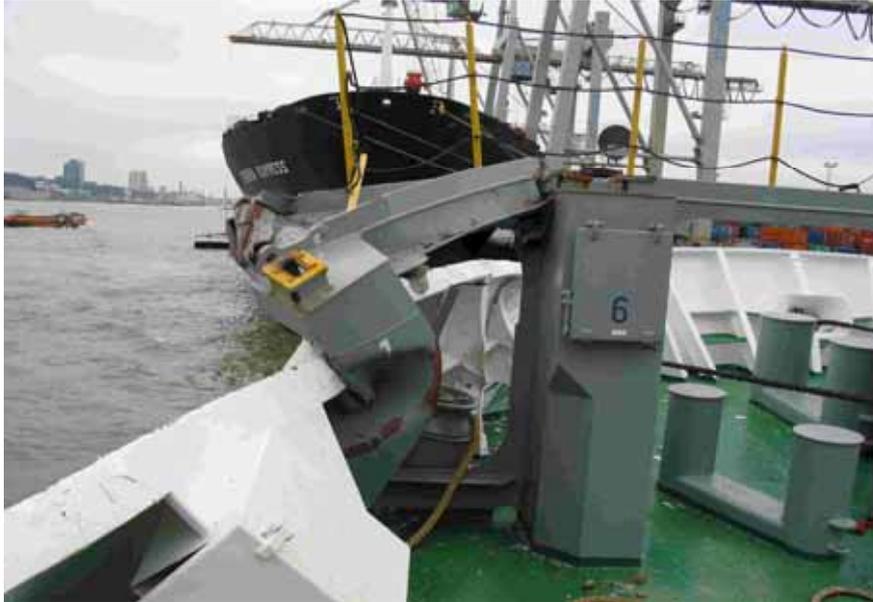
Gegenüber diesem tragischen Todesfall waren die Schäden an den beiden beteiligten Schiffen relativ gering. Die NEDLLOYD FINLAND wurde bei dem Aufprall im Backbord-Vorschiffsbereich (sog. Schulter) zwischen den Spanten 124 und 135 auf einer Länge von ca. 10 Meter oberhalb der Wasserlinie deformiert. Außerdem wurde das Container-Fundament Bay 1 an der Backbordseite zerstört (vgl. Abb. 9). In Folge der Kollision wurden vier in den vordersten Bays an Deck gestaute Container beschädigt. Ein 40-Fuß-Container, der allerdings keine gefährliche Ladung enthielt, ging über Bord. Zu Wassereintrich oder sonstigen Beeinträchtigungen der Schwimmfähigkeit kam es nicht.

Abbildung 8: Schäden NEDLLOYD FINLAND (1)

Abbildung 9: Schäden NEDLLOYD FINLAND (2)

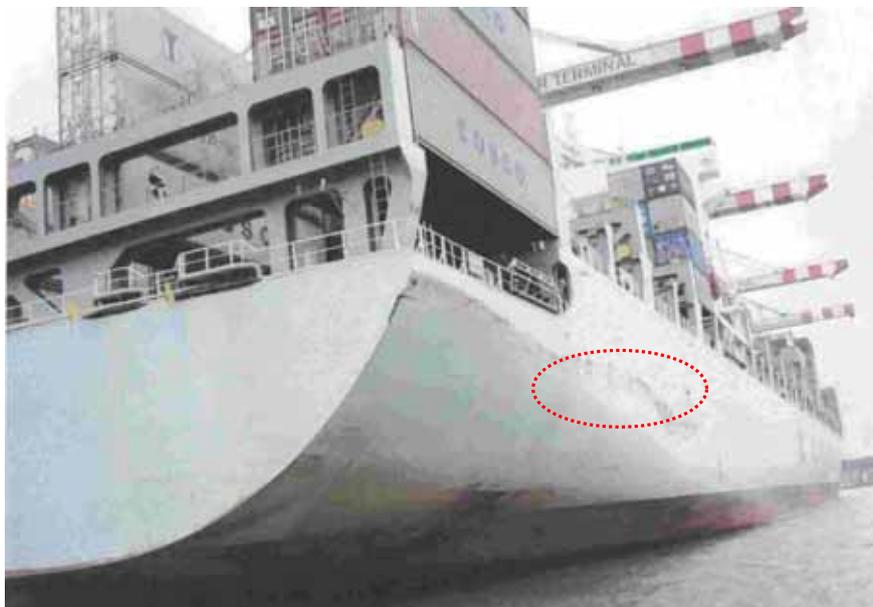
Die Außenhaut der COSCO HAMBURG wurde bei der Berührung durch die NEDLLOYD FINLAND im Heckbereich an Steuerbord (Spanten 8 bis 14) oberhalb der Wasserlinie eingedrückt (vgl. markierten Bereich in Abb. 10), blieb aber im Übrigen unbeschädigt und ebenfalls uneingeschränkt schwimmfähig.

Abbildung 10: Schäden COSCO HAMBURG

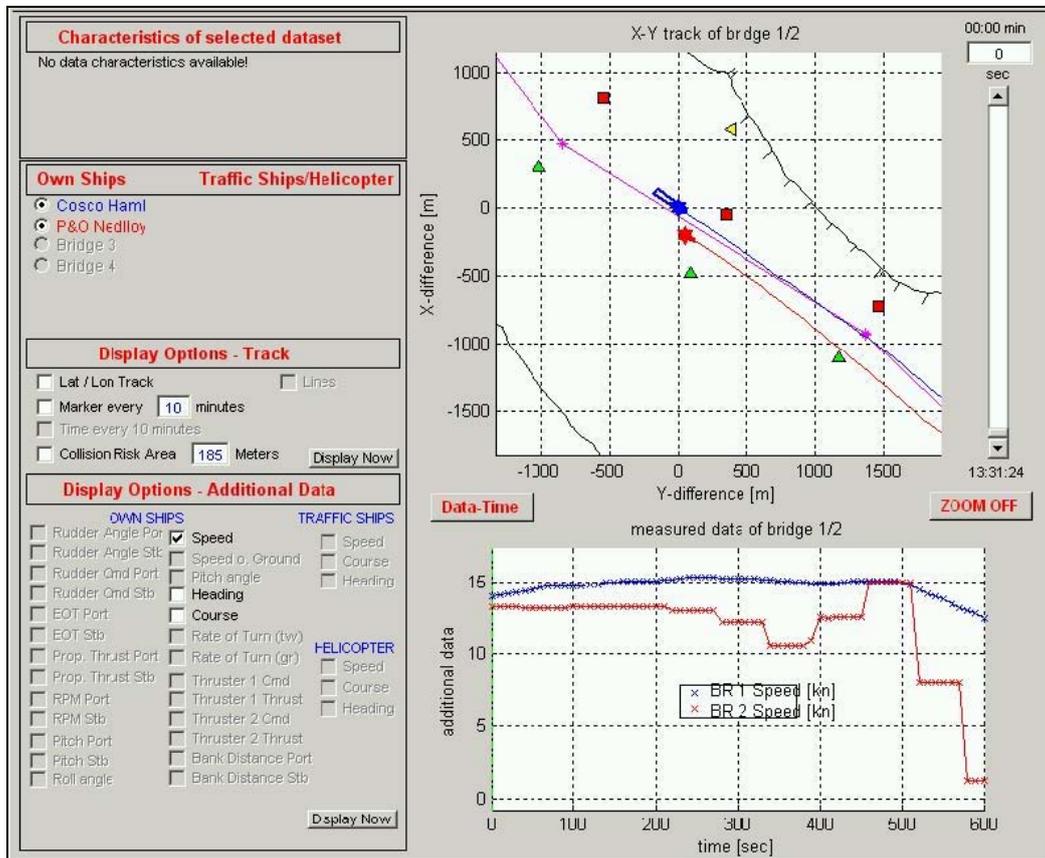
Abbildung 11: Auswertungsbeispiel zur Situationsanalyse des Überholvorgangs

Im oberen Diagramm sind die Bahnverläufe der beteiligten Schiffe (blau - COSCO HAMBURG; rot – NEDLLOYD FINLAND) sowie deren maßstabsgerechte Schiffskonturen an der Position zum Zeitpunkt 14:31:24 Uhr zusammen mit ausgewählten aus der ECS extrahierten Seekartenobjekten (Landkonturen (schwarz), Radarlinie (magenta) und Fahrwassertonnen) in einem kartesischen X-Y-Koordinatensystem (Positionsdaten der Schiffe von Lat/Lon in Gauß/Krüger transformiert) dargestellt.

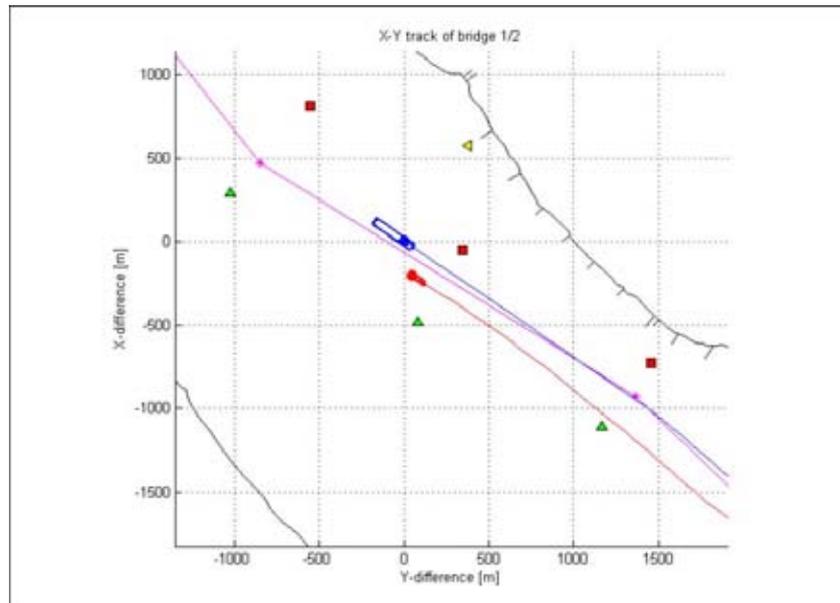
Abbildung 12: Ausschnittsvergrößerung der visualisierten Trackverläufe zu Beginn der Analyseperiode

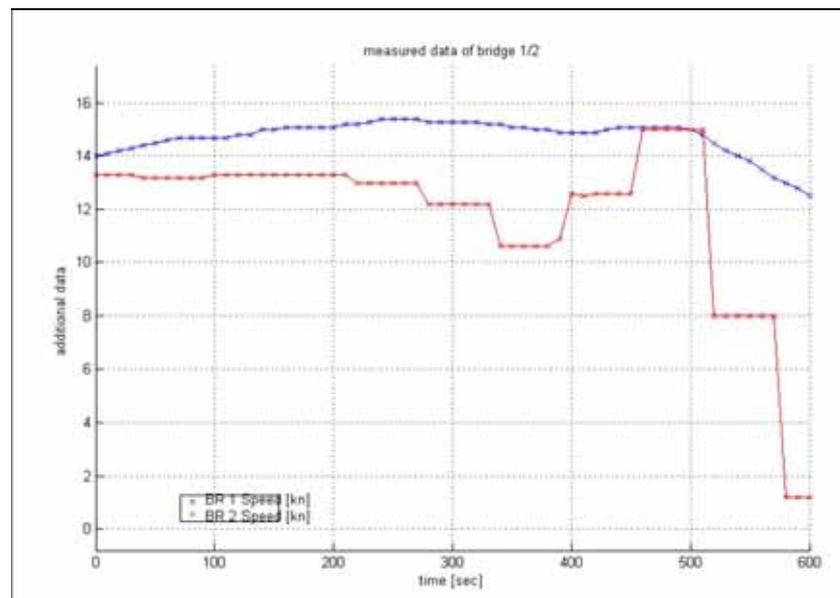
Abbildung 13: Geschwindigkeitsverläufe über Grund für den gesamten Analysezeitraum (blau – COSCO HAMBURG, rot – NEDLLOYD FINLAND)

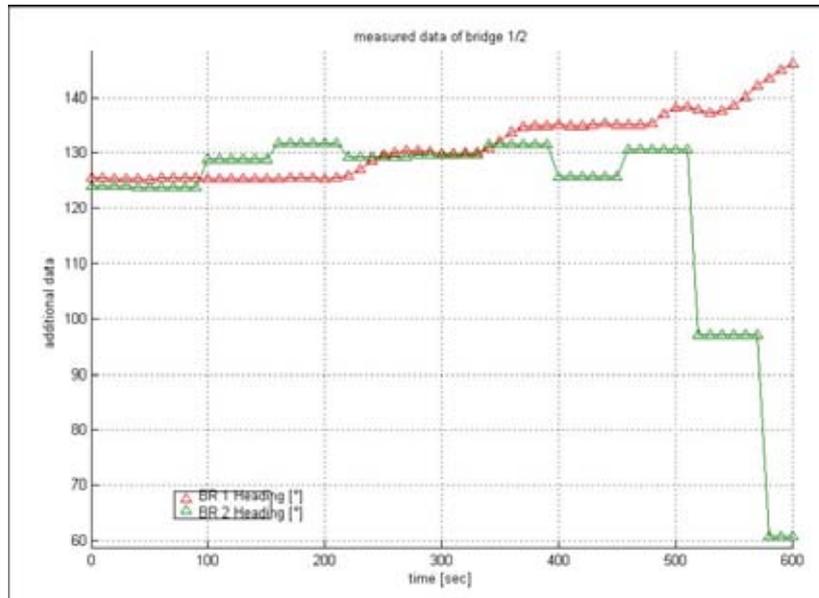
In den folgenden beiden Abbildungen sind die aufgezeichneten Kursverläufe durch das Wasser (Abb. 14 - Kreiselkurs bzw. Heading) und über Grund (Abb. 15) dargestellt. Das Heading der NEDLLOYD FINLAND verringert sich kurz nach $t = 500$ s schlagartig von 130° auf fast 90° und schließlich 60° . Das Schiff liegt zu diesem Zeitpunkt nahezu quer im Fahrwasser.

Abbildung 14: Kreiselkursdaten (Heading)
(grün - NEDLLOYD FINLAND, rot - COSCO HAMBURG)

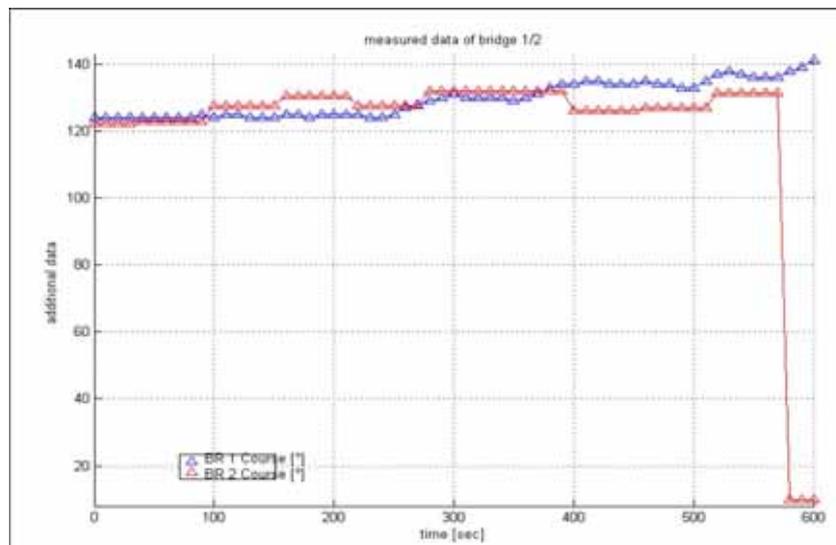
Abbildung 15: Kursverläufe über Grund
(blau COSCO HAMBURG, rot NEDLLOYD FINLAND)

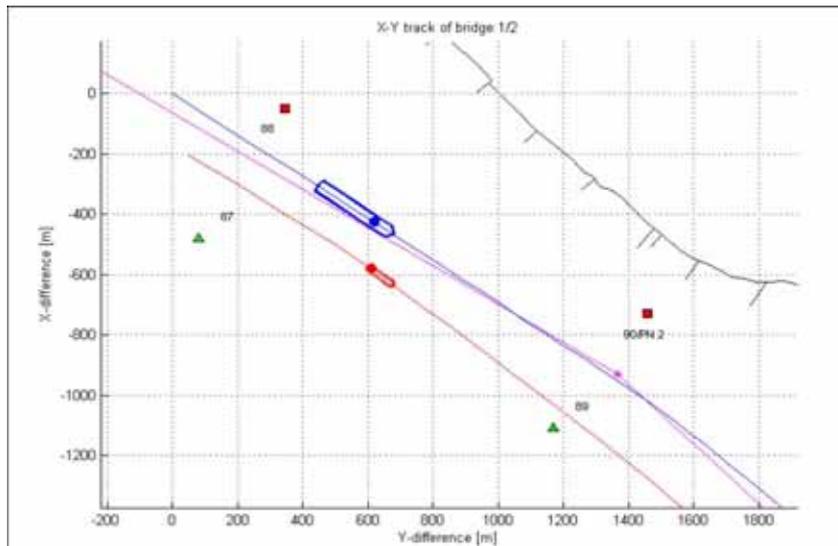
Abbildung 16: Momentaufnahme des Überholvorganges; dichteste Annäherung der Sensorpositionen (Gauß-Krüger-Koordinaten)

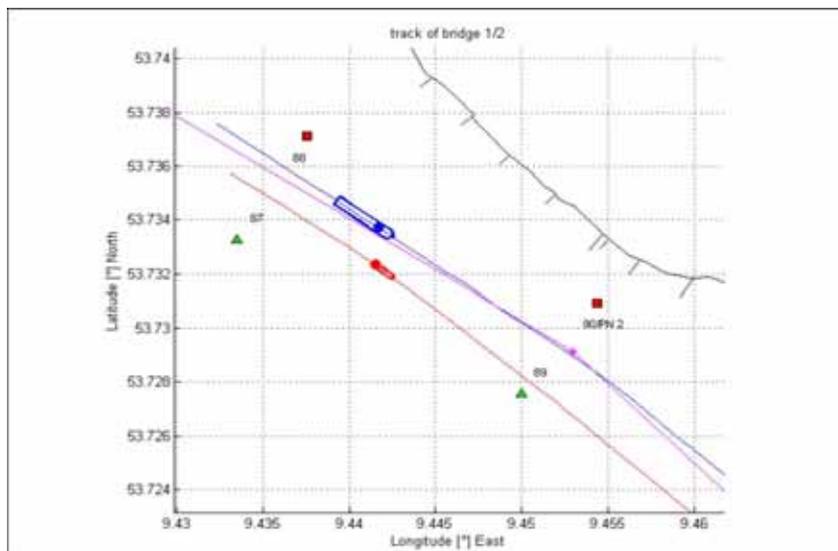
Abbildung 17: Momentaufnahme des Überholvorganges; dichteste Annäherung der Sensorpositionen (geografische Koordinaten)

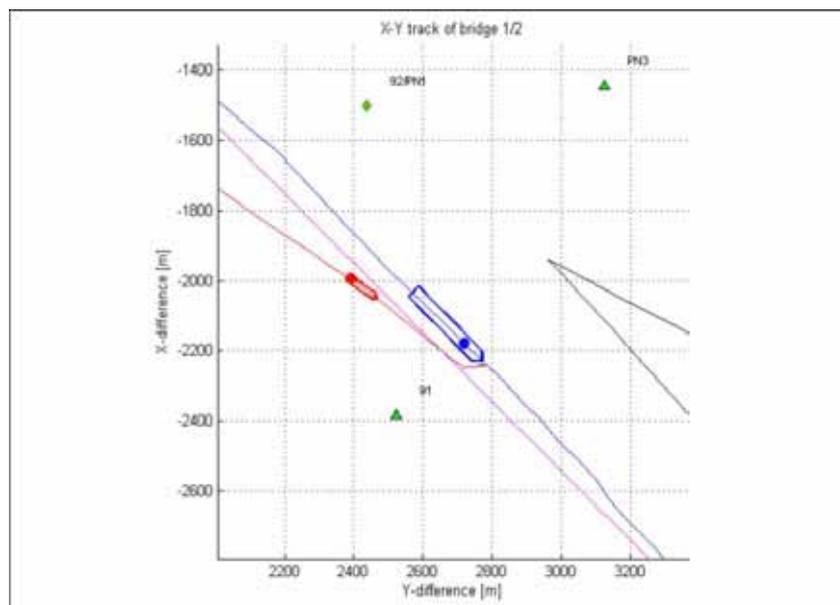
Die Diagramme in Abbildung 18 und 19 zeigen die Bahnverläufe des letzten Auswertungsabschnittes von unmittelbar vor bis nach der Berührung der Schiffe. Die durch die Schiffskonturen markierten Positionen sind für den Zeitpunkt der zweiten dichtesten Annäherung eingeblendet.

Abbildung 18: Momentaufnahme des Überholvorganges kurz vor der Kollision (Gauß-Krüger-Koordinaten)

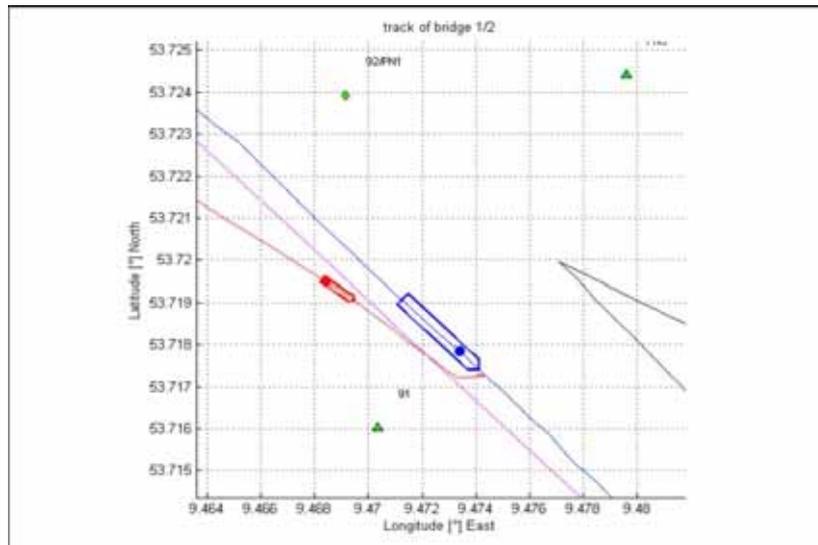
Abbildung 19: Momentaufnahme des Überholvorganges kurz vor der Kollision (geografische Koordinaten)

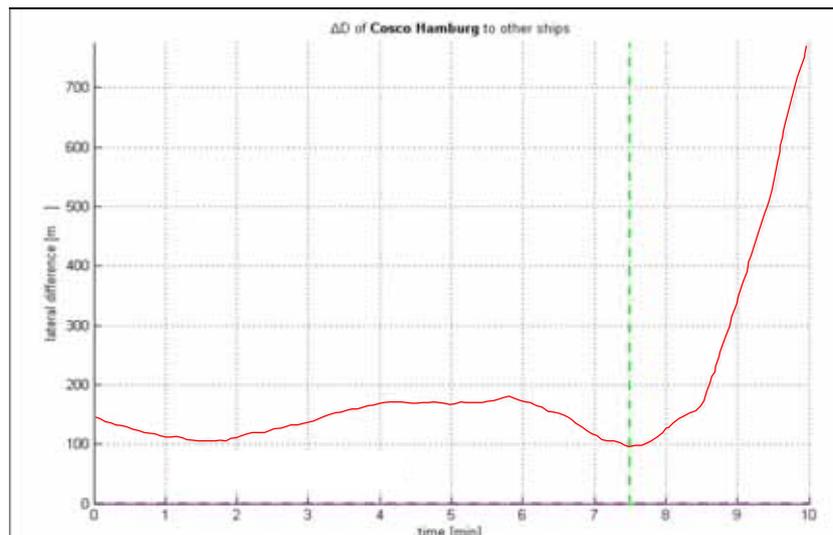
Abbildung 20: Dichteste Abstände zwischen den Schiffskörpern der beteiligten Fahrzeuge (minimaler Abstand von Bordwand zu Bordwand)

Im Vergleich zu den aus den aufgezeichneten Daten ermittelten Abstandsverläufen (vgl. Abb. 20; Minimalwert ca. 100 Meter!) ergibt sich bei Betrachtung des Abstandes von Bordwand zu Bordwand nach der Zeitsynchronisierung ein Minimalwert von annähernd 0 m zum Zeitpunkt der angenommenen Kollision.

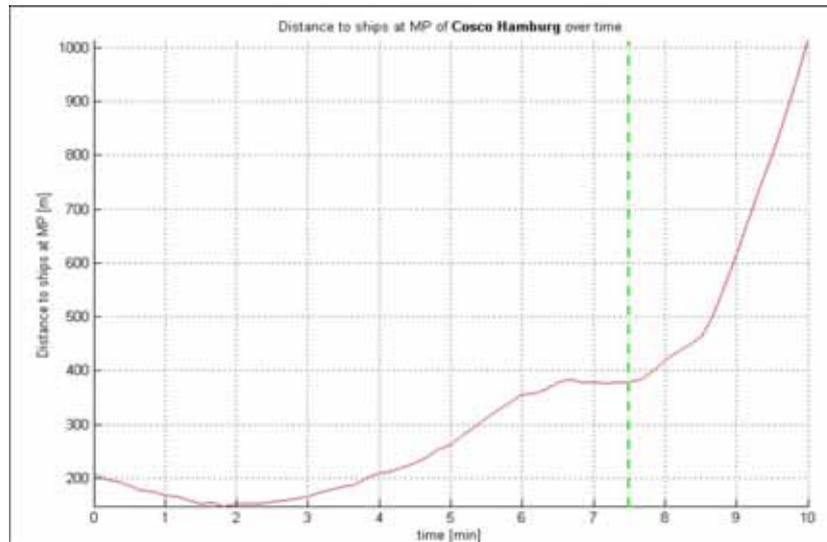
Abbildung 21: Dichteste Abstände zwischen den Sensorpositionen (Systemposition COSCO HAMBURG ./ GPS-Antenne NEDLLOYD FINLAND)

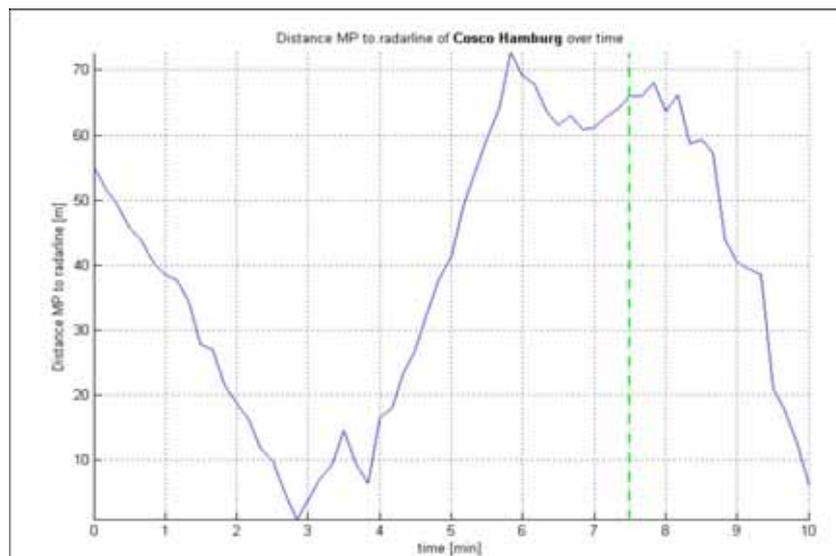
Abbildung 22: Absolute Abstände der Sensorposition der COSCO HAMBURG zur Radarlinie

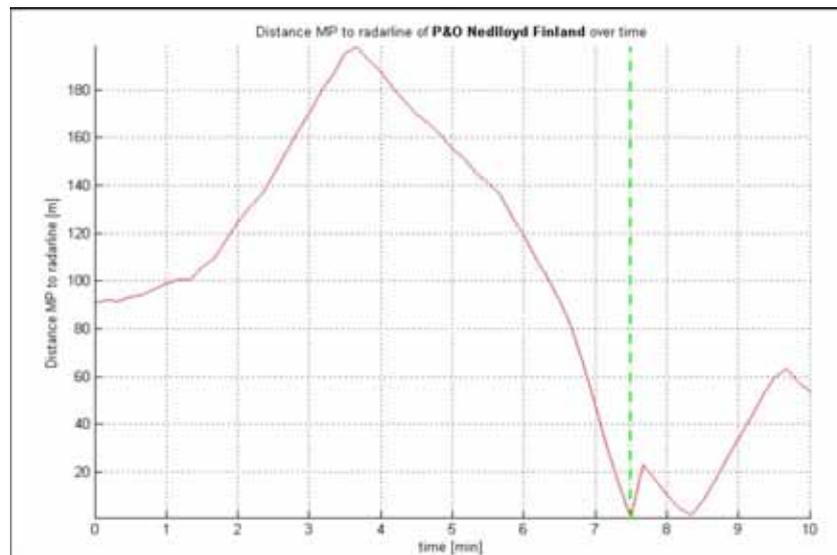
Abbildung 23: Absolute Abstände der Sensorposition der NEDLLOYD FINLAND zur Radarlinie

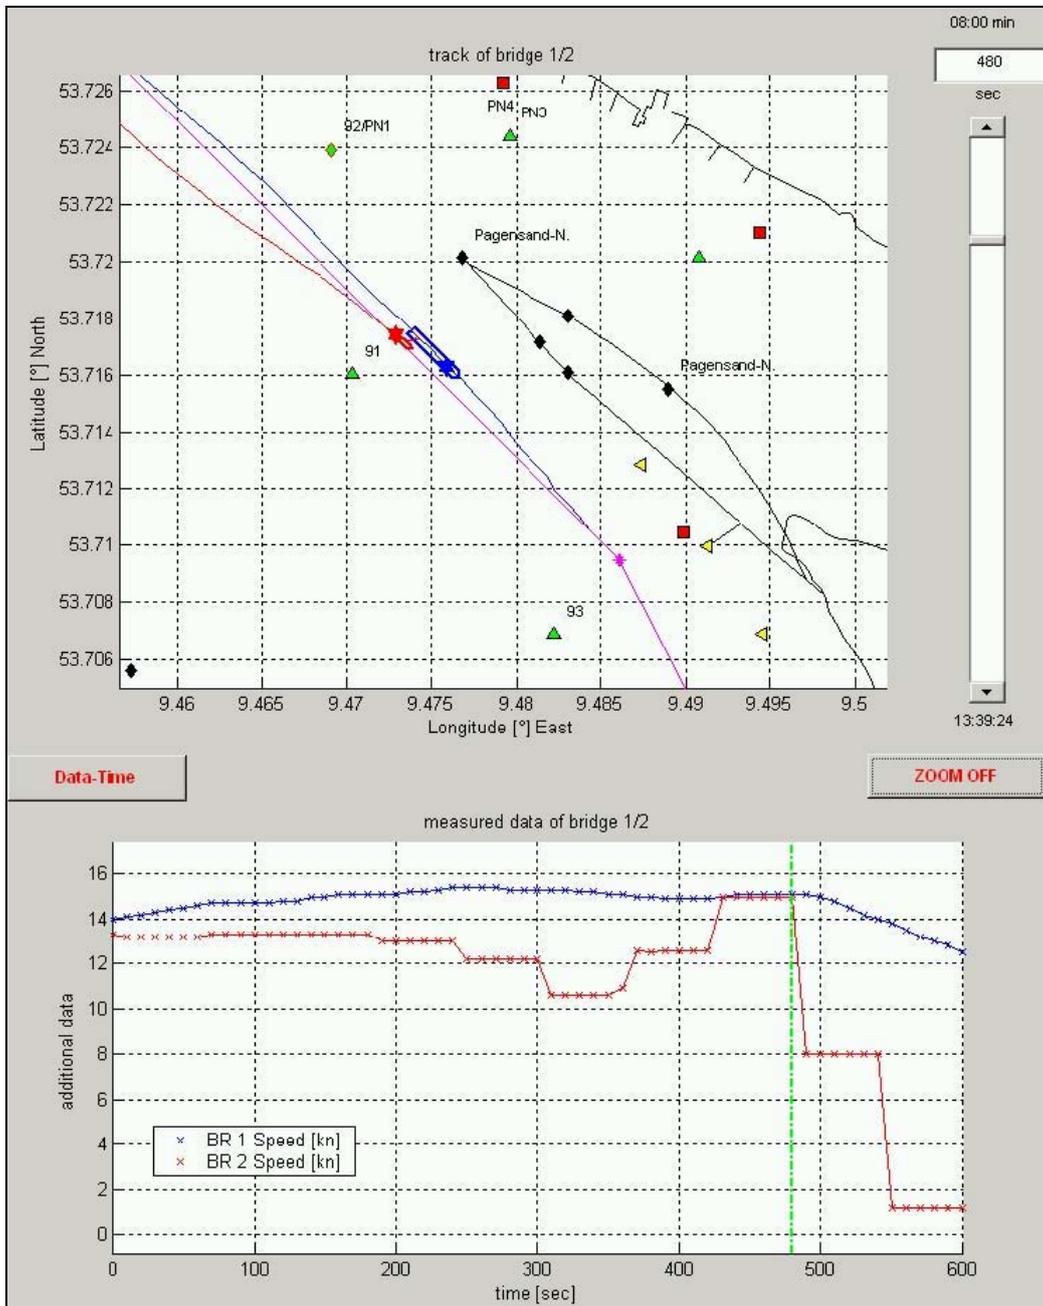
Um Betrachtungen zum wahrscheinlichen Situationsverlauf anstellen zu können, wurde vom FB Seefahrt eine Synchronisation der Datensätze auf der Grundlage der verfügbaren Fotoserie vorgenommen. Die nachfolgende Abbildung 24 zeigt eine resultierende Momentaufnahme kurz vor dem angenommenen Unfallzeitpunkt.

Abbildung 24: Darstellung der wahrscheinlichen Situation kurz vor Unfalleintritt (zeitsynchronisierte Datensätze)

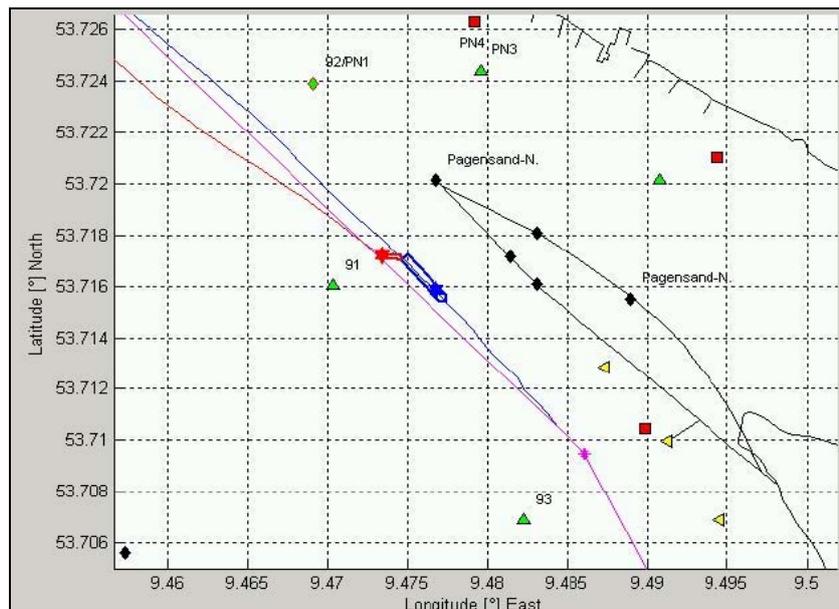
Abbildung 25: Letzte Phase der Berührung zwischen den beteiligten Schiffen ca. 14:39:34 Uhr (zeitsynchronisierte Datensätze)

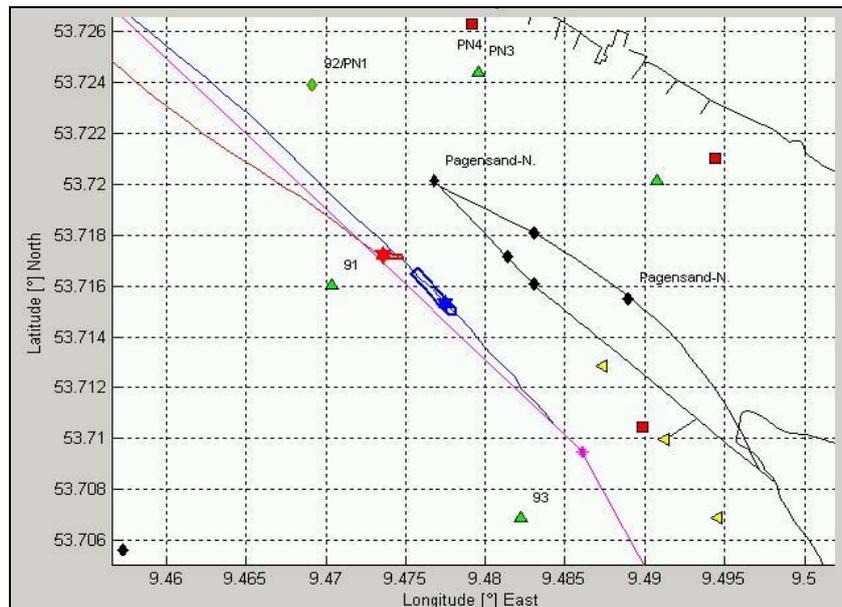
Abbildung 26: Situation kurz nach der Kollision (14:39:44)
 (zeitsynchronisierte Datensätze; NEDLLOYD FINLAND quer im Fahrwasser, Seezeichen an Backbordseite nahezu recht voraus)

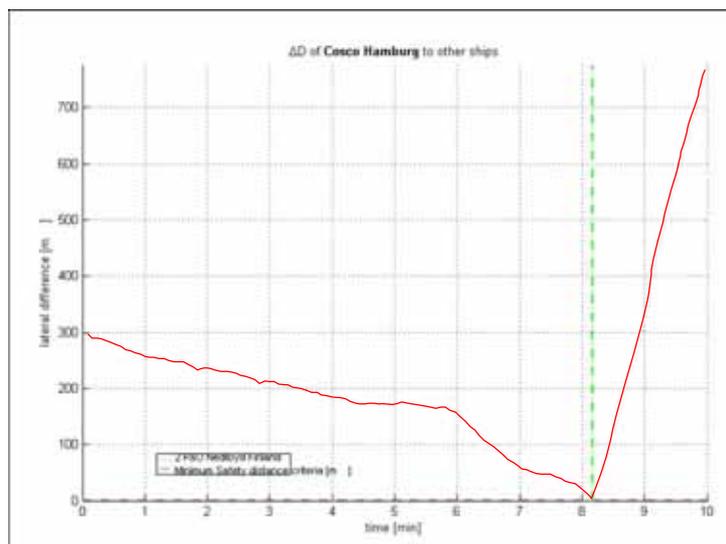
Abbildung 27: Dichteste Abstände von Bordwand zu Bordwand
 (zeitsynchronisierte Datensätze)

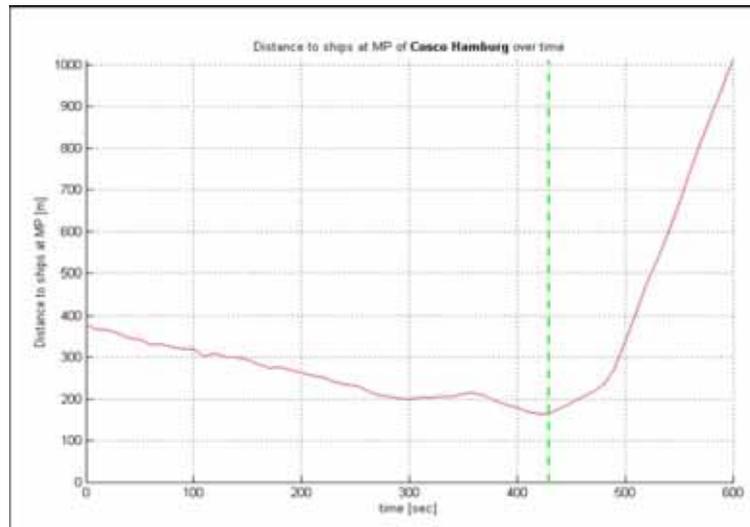
Abbildung 28: Dichteste Abstände zwischen den Sensorpositionen (Systemposition COSCO HAMBURG ./ GPS-Antenne NEDLLOYD FINLAND) zeitsynchronisierte Datensätze

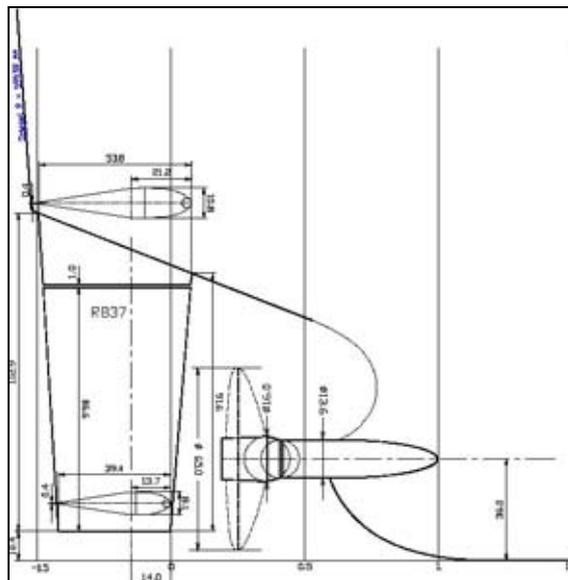
Abbildung 31: Propeller- und Ruderanordnung der NEDLLOYD FINLAND

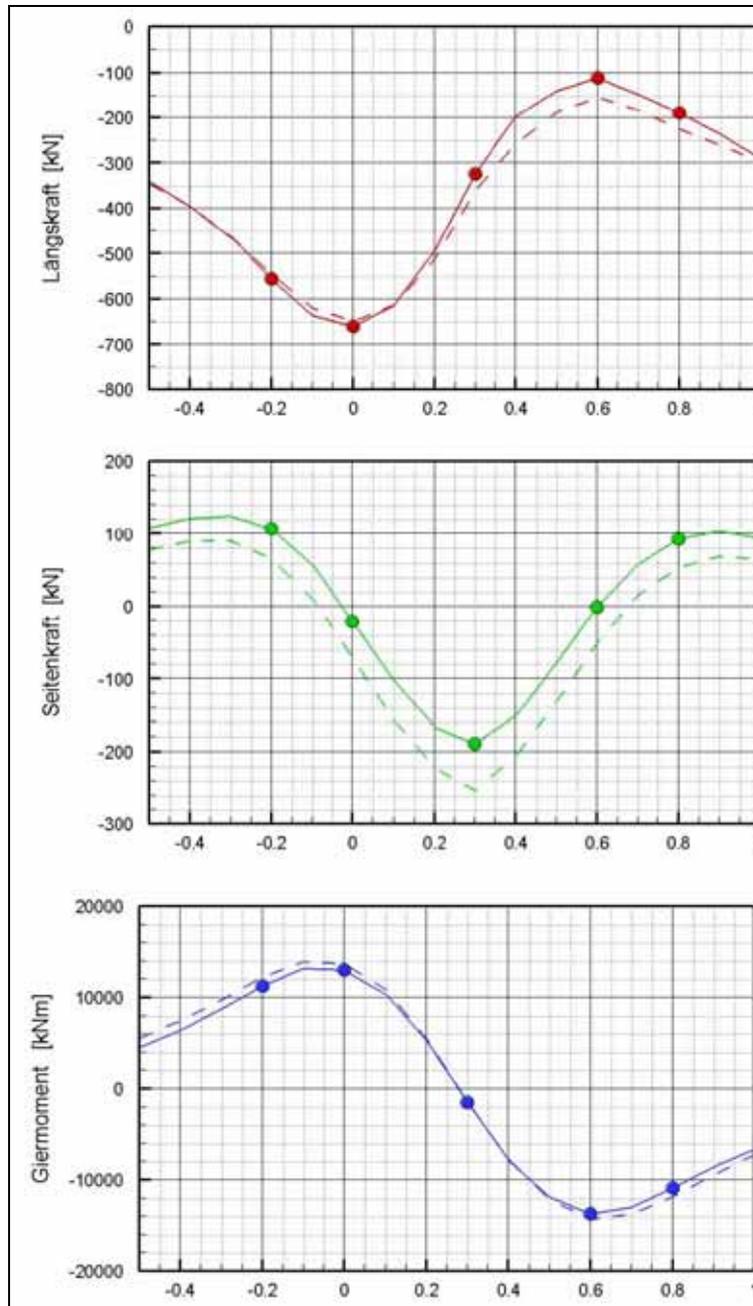
vorne, y nach Steuerbord und z nach unten. Entsprechend sind die positiven Richtungen der Längskraft X, der Seitenkraft Y und des Giermomentes N definiert.

Abbildung 32: Längskraft, Seitenkraft und Giermoment auf das überholte Schiff

⁴⁰ Anm.: Die *berechnete (!)* Längskraft zeigt zwar den beschriebenen Verlauf, wechselt ihr Vorzeichen allerdings nicht (vgl. Abb. 32). Grund hierfür ist allein die Tatsache, dass bei Abb. 32 der Propellerschub nicht berücksichtigt wurde.

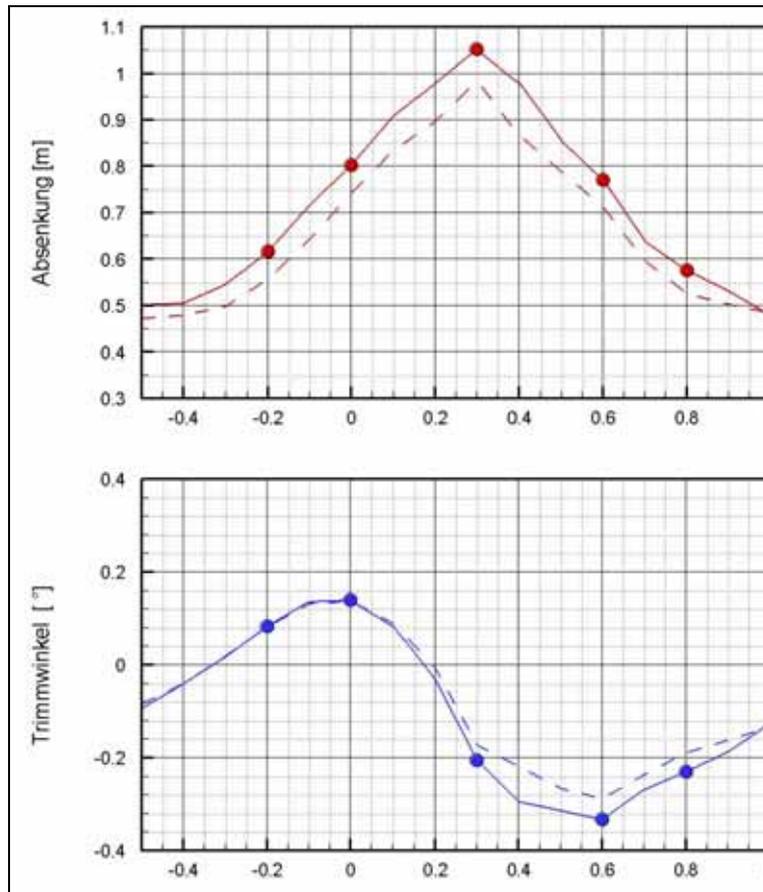
Abbildung 33: Schiffsabsenkung und Vertrimmung am überholten Schiff

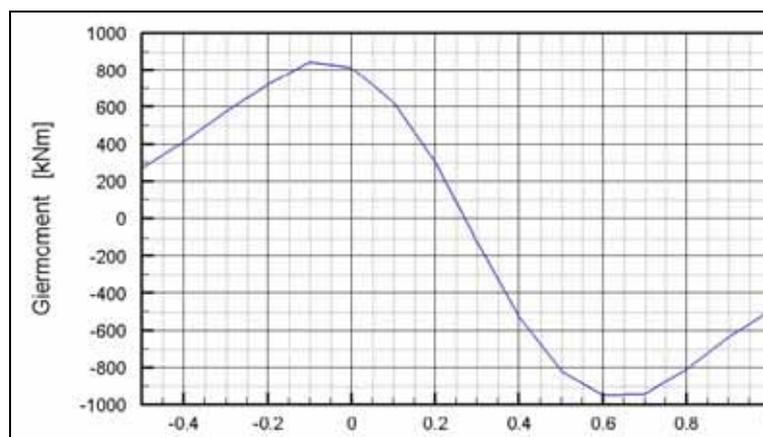
Abbildung 34: Giermoment auf das überholte Schiff im Tiefwasser

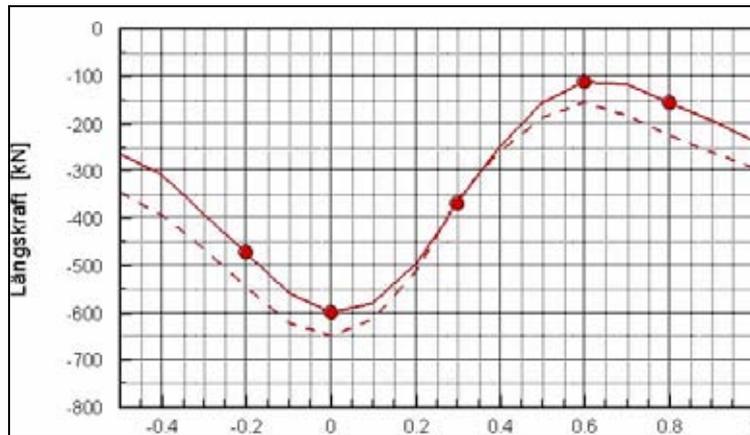
Die Wiederholung der Berechnungen für alle interessierenden Fälle mit der höheren Auflösung von 120x60 Zellen auf dem Wasseroberflächengitter zeigte keine nennenswerte Änderung der Seitenkräfte und Giermomente. Lediglich bei der Längskraft konnten Unterschiede festgestellt werden. In Abbildung 35 ist der Verlauf der Längskraft mit der mittleren (gestrichelt) und mit der feineren Auflösung (durchgezogen) dargestellt.

Abbildung 35: Längskraft am überholten Schiff, mittlere und feine Gitterauflösung

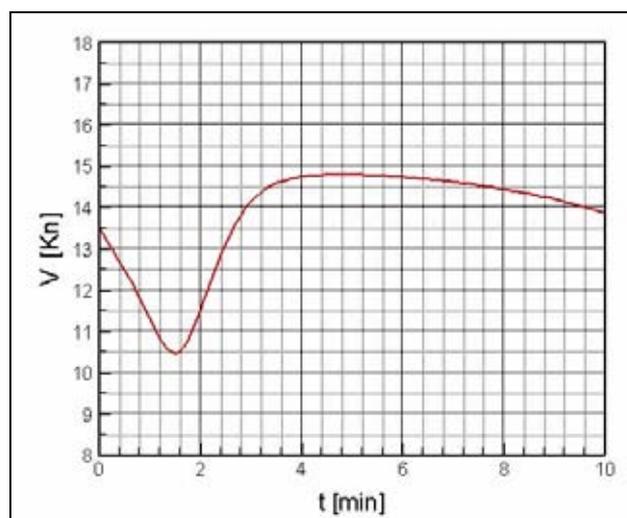
Abbildung 36 zeigt das Ergebnis der Zeitsimulation, die sich durch Lösung der Impulsgleichung in Längsrichtung ergibt. Die Zeitrechnung beginnt in dem Augenblick, in welchem der Bug des Überholers das Heck des überholten Schiffes erreicht hat (Längsversatz ca. -0,35 L) und endet nach dem Passieren des Überholers (Längsversatz 1 L). Der Geschwindigkeitsverlauf zeigt einen starken Rückgang der Geschwindigkeit auf etwa 10,5 Knoten und anschließend eine drastische Zunahme auf fast 15 Knoten.

Abbildung 36: Geschwindigkeitsverlauf der NEDLLOYD FINLAND

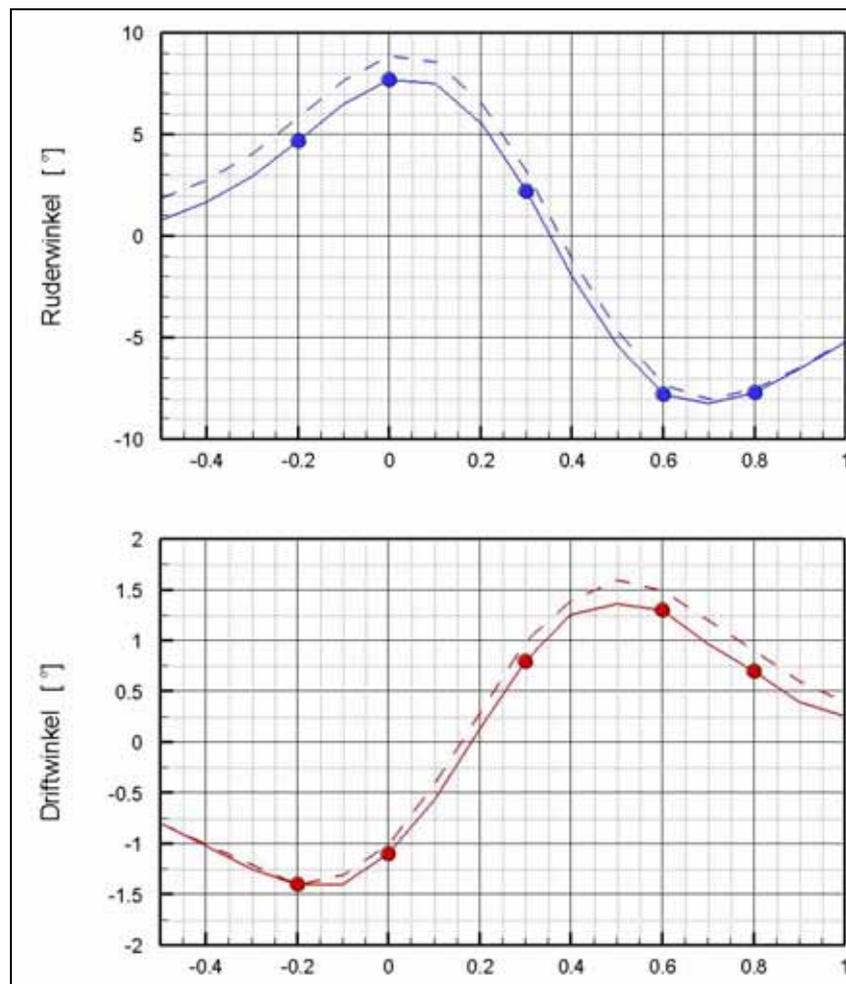
Die bei den begleitenden Berechnungen für Tiefwasser ermittelten Werte für Ruder- und Driftwinkel fielen etwas größer aus als für den betrachteten Fall beschränkten Wassers. Die Drehfähigkeit und die Steuerbarkeit des Schiffes nehmen im Flachwasser meist stark ab, weil die Ruderwirkung insgesamt abnimmt. Letzteres ist darauf zurückzuführen, dass die Rumpfkkräfte relativ viel stärker zunehmen als die Ruderkraft. Dagegen nehmen aber die Gierstabilität und die Andrehfähigkeit des Schiffes im Flachwasser zu, was dem Kurshaltevermögen wiederum zu Gute kommt.

Abbildung 37: Ruderwinkel und Driftwinkel am überholten Schiff

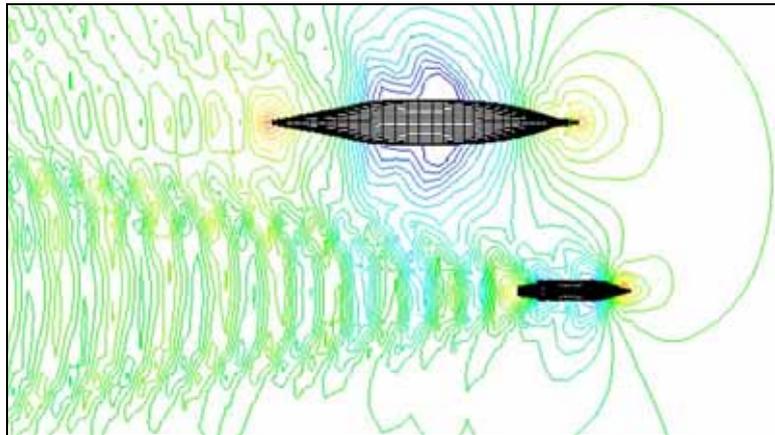
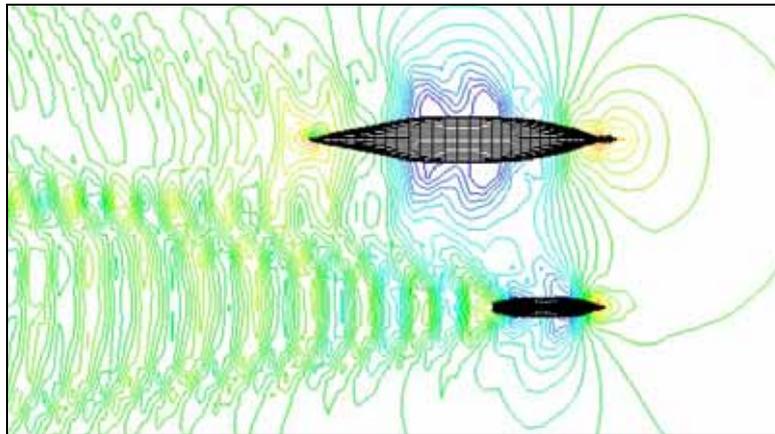
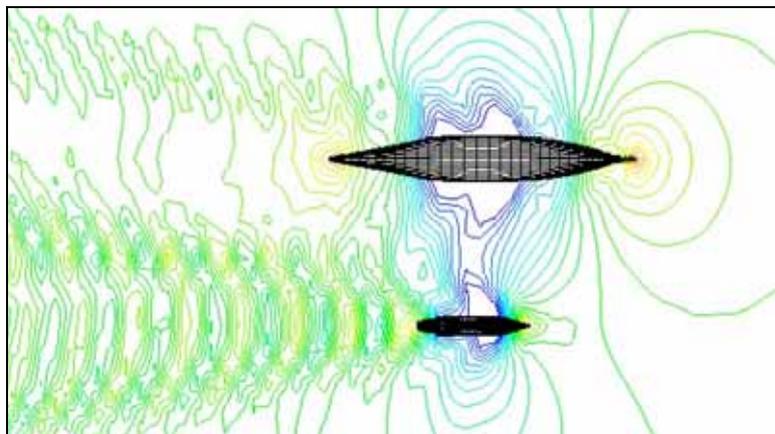
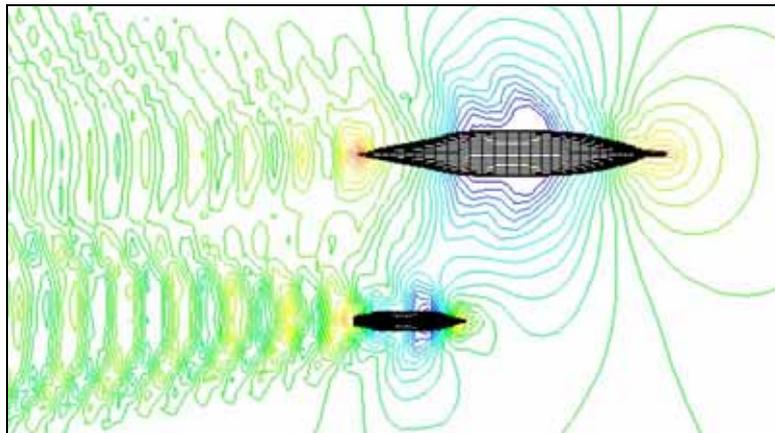
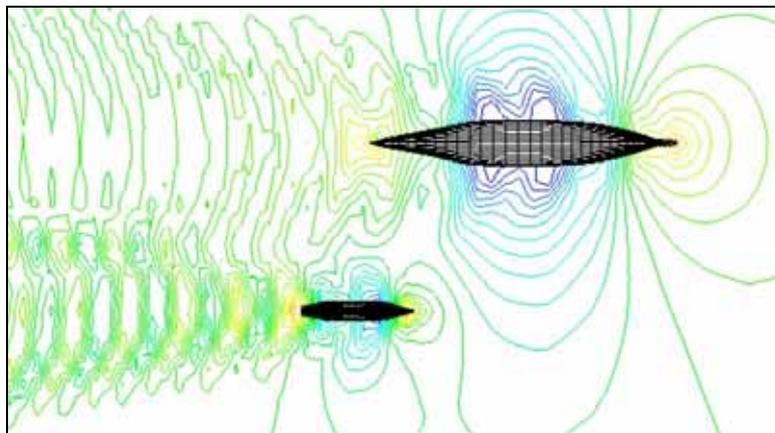
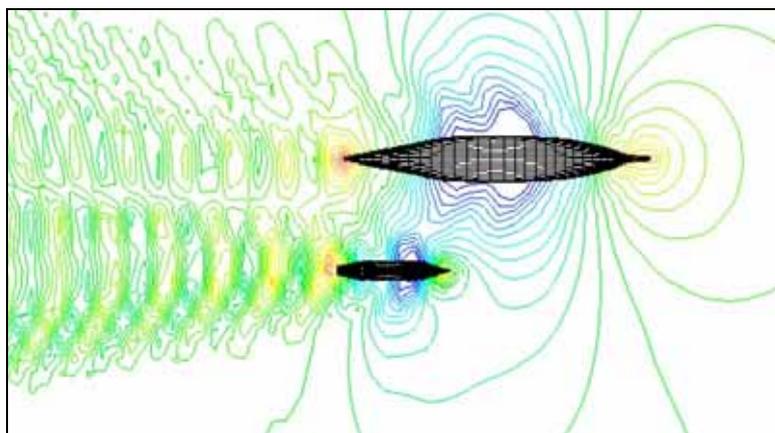
⁴¹ Wellenerhebung zwischen -1.2 m und 1.2 m mit Abstand 0.10 m; horizontaler Boden bei $h/T=2.3$.

Abbildung 38: Isolinien der Wellenerhebung (L -0.2; Seitenabstand 150 m)

Abbildung 39: Isolinien der Wellenerhebung (L 0; Seitenabstand 150 m)

Abbildung 40: Isolinien der Wellenerhebung (L 0.3; Seitenabstand 150 m)

Abbildung 41: Isolinien der Wellenerhebung (L 0.6; Seitenabstand 150 m)

Abbildung 42: Isolinien der Wellenerhebung (L 0.8; Seitenabstand 150 m)

Abbildung 43: Isolinien der Wellenerhebung (L 0.6; Seitenabstand 100m)

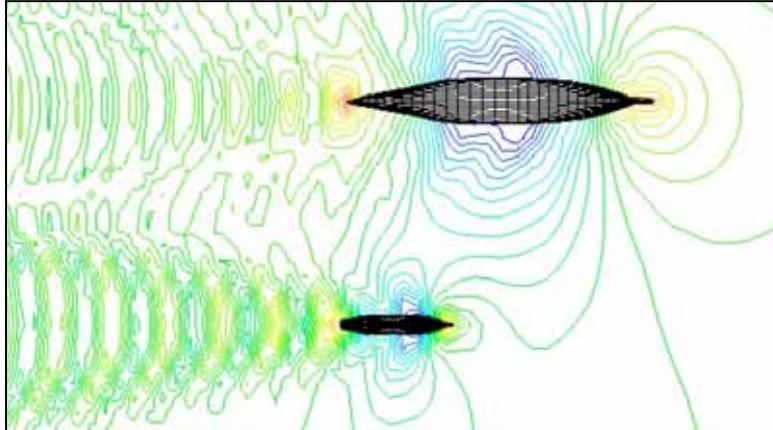
Abbildung 44: Isolinien der Wellenerhebung (L 0.6; Seitenabstand 200 m)

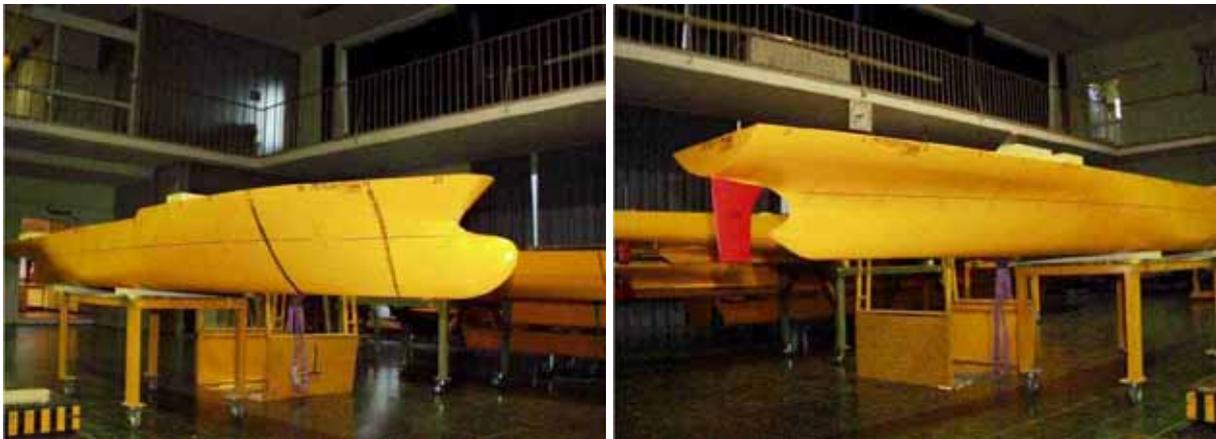
Da der Linienriss des großen Containerschiffes COSCO HAMBURG nicht zeitnah beschafft werden konnte, hat das DST ein vergleichbares Schiff mit den Hauptabmessungen des Überholers entworfen und im Maßstab 1:50 aus Holz gebaut. Es wurde davon ausgegangen, dass der Einfluss der genauen Schiffslinien gegenüber der Realisierung der wichtigen Parameter Länge, Breite, Tiefgang, Verdrängung und Wassertiefe gering ist. In Übereinstimmung mit der BSU wurde das Modell ohne Eigenantrieb ausgeführt, da angenommen wurde, dass der hauptsächliche Einfluss auf das überholte Schiff aus der Druckverteilung in der Umgebung des Überholers herrührt.

Abbildung 45: Modell COSCO HAMBURG

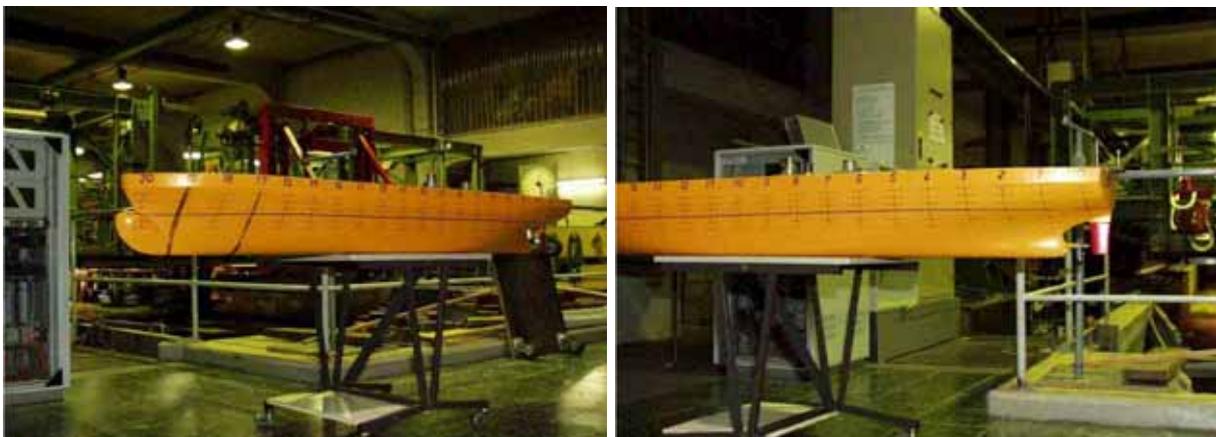
Die Linienrisse des kleineren Schiffes lagen vor, so dass es (ebenfalls im Maßstab 1:50) genau nachgebildet werden konnte. Das Modell besitzt einen eigenen Antrieb sowie ein verstellbares Ruder.

Abbildung 46: Modell NEDLLOYD FINLAND
