Untersuchungsbericht 45/04

Sehr schwerer Seeunfall

Kollision zwischen
CMS COSCO HAMBURG
und
CMS P&O NEDLLOYD FINLAND
am 01. März 2004
auf der Unterelbe/Höhe Tonne 91
mit Tod eines Seemannes

1. Februar 2006

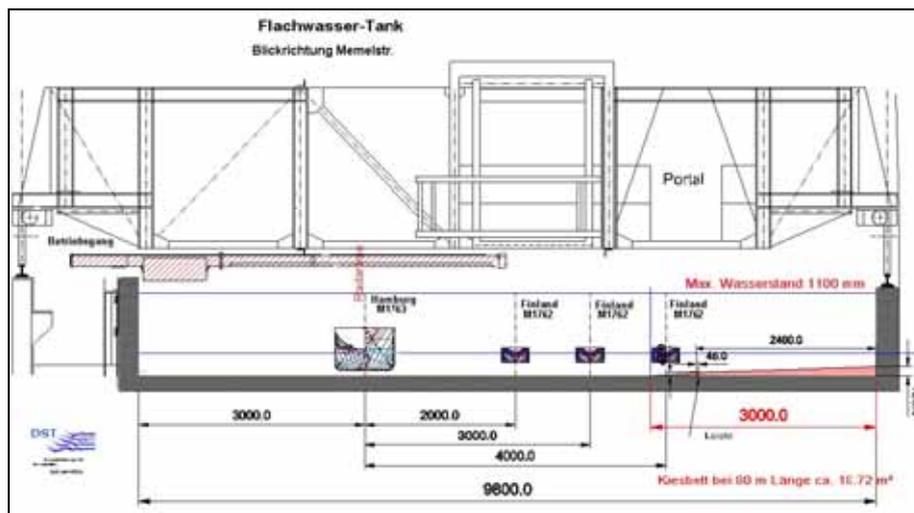
Die Fahrspur (Bahn) des großen Schiffes COSCO HAMBURG wurde im DST-Tank auf 3 m von der linken Mauer festgelegt, also bei ca. 1/3 der Tankbreite. In dem mittleren Drittel befanden sich die verschiedenen Spuren (Seitenabstände von 50 m bis 200 m in der Großausführung) des überholten Schiffes NEDLLOYD FINLAND und das letzte (rechte) Drittel wurde von einer nachgebildeten Uferböschung eingenommen.

Abbildung 47: Versuchsanordnung im Querschnitt

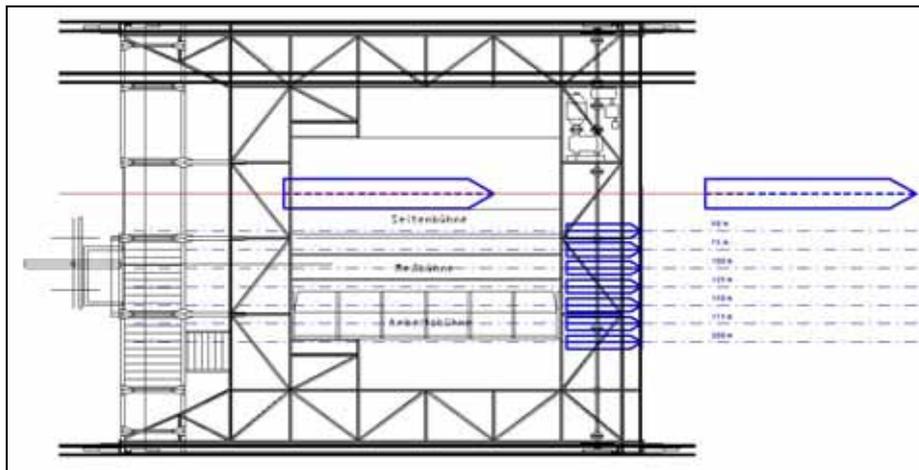
In beiden Fällen wurde das kleine Modell wegen des erforderlichen Platzbedarfs in Querrichtung vor der eigentlichen Messbühne so befestigt, dass es für die Untersuchung der verschiedenen Querabstände an vorhandenen Querholmen seitlich verschoben werden konnte. Die Darstellung der Positionen der Modelle für das Überholmanöver ist in der folgenden Abbildung qualitativ wiedergegeben.

Abbildung 48: Versuchsanordnung mit den verschiedenen Spuren in der Draufsicht

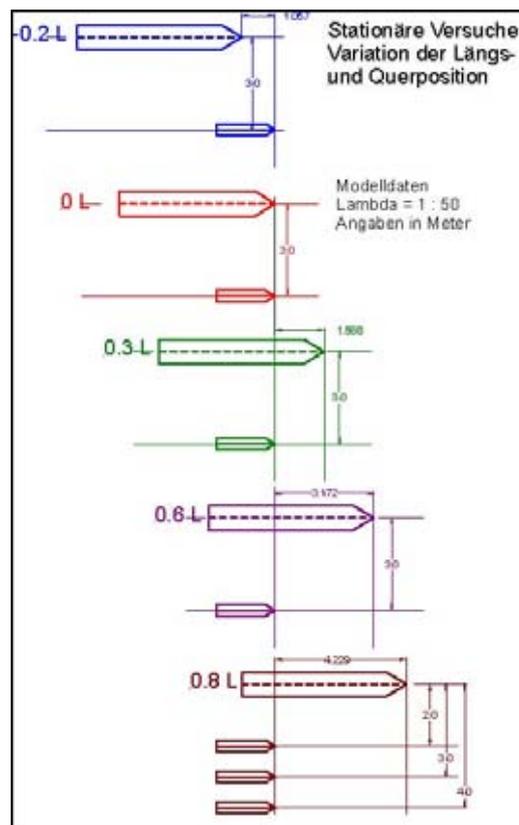
Die Anordnung der Modelle bei den stationären Versuchen (beide Modelle vom großen Schleppwagen geführt) ist nachfolgend schematisch dargestellt. Dabei wurde die COSCO HAMBURG in Längsrichtung und die NEDLLOYD FINLAND in Querrichtung unter dem Schleppwagen verschoben.

Abbildung 49: Variation der Modellanordnung (stationäre Versuche)

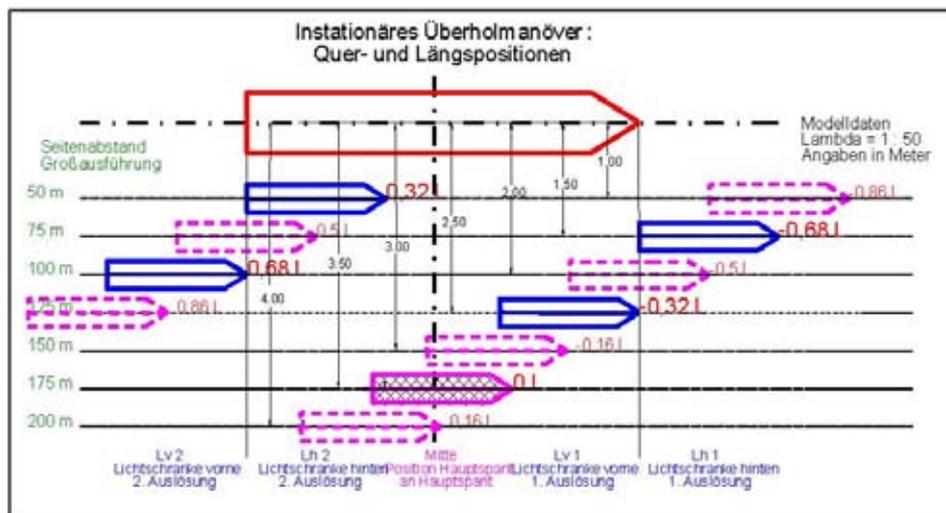
Bezogen auf das gezeigte Diagramm ist noch einmal darauf hinzuweisen, dass bei den instationären Versuchen eine andere „Nullposition“ verwendet wurde (vgl. Ausführungen oben in Pkt. 6.3.3.3.2)

Abbildung 50: Variation der Modellanordnung (Instationäre Versuche)

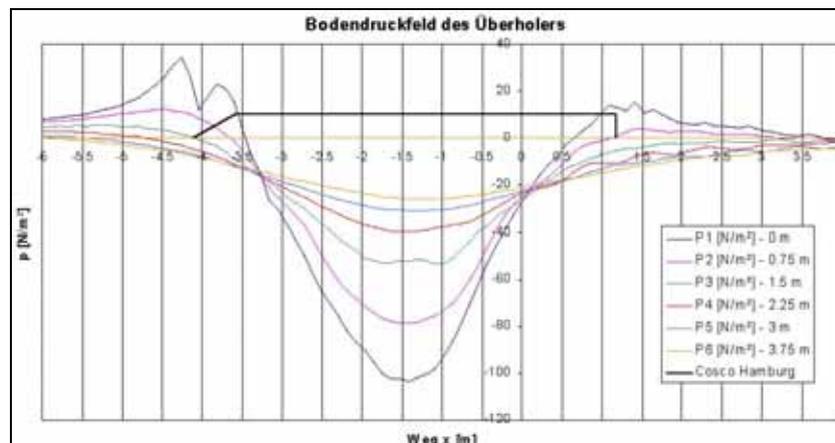
Stationäre Messungen eignen sich, um mit einer begrenzten Anzahl von Sonden in Querrichtung durch die konstante Geschwindigkeit über die Zeit ein 2-dimensionales Zustandsbild aufzuzeichnen. Für die Erfassung des Bodendruckfeldes unter den Schiffen wurden in einer mit dem Tankboden bündigen Schiene 6 Drucksonden befestigt. Ausgehend von der Spur des Überholers befanden sie sich in Abständen von 75 cm und reichten bis zur Böschung.

Abbildung 53: Längsschnitt durch das Bodendruckfeld (COSCO HAMBURG)

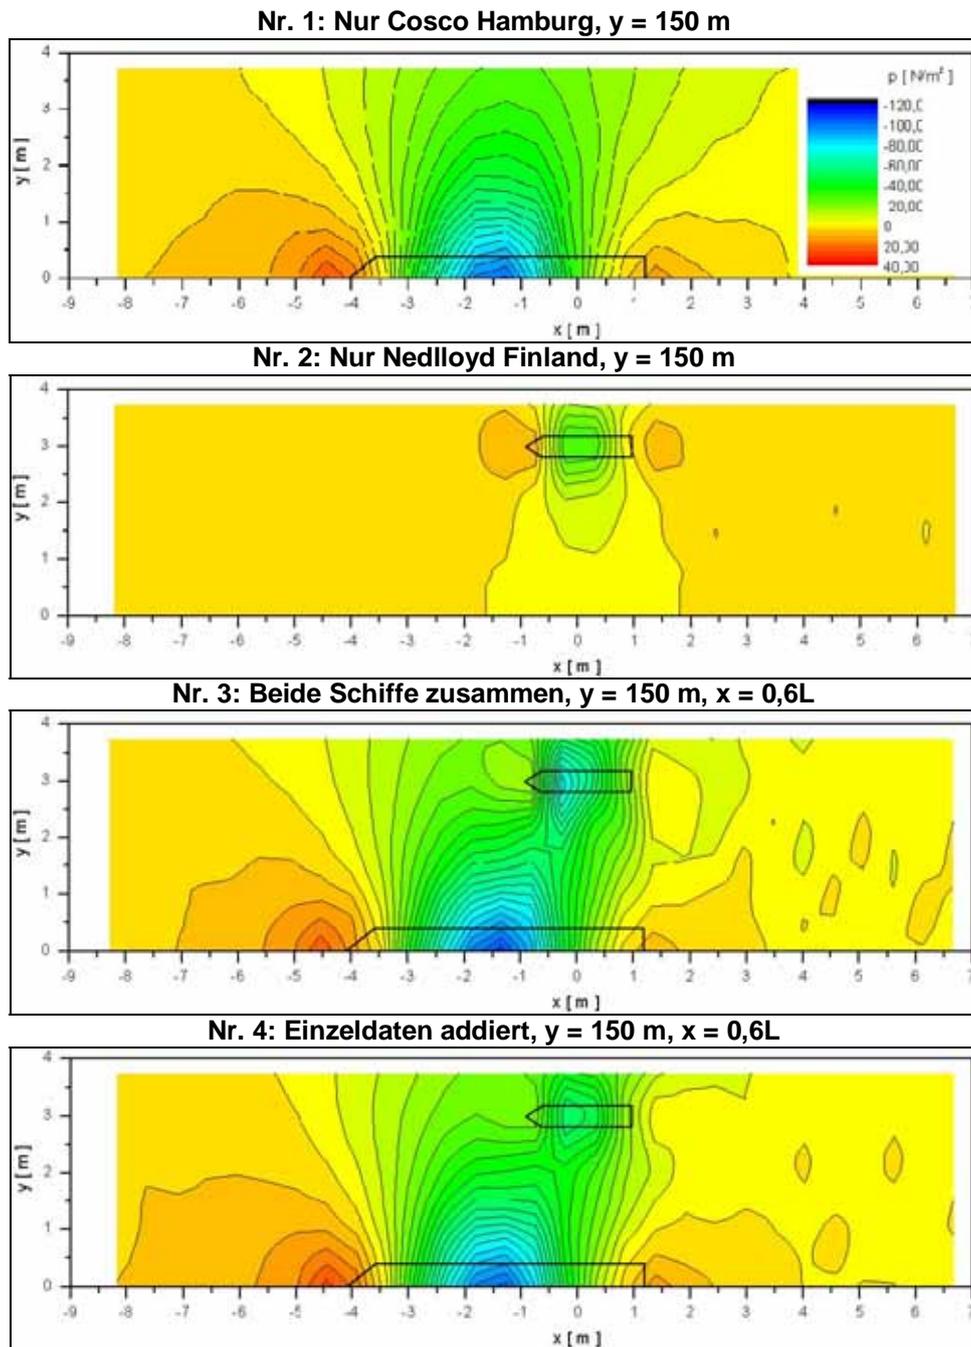
Abbildung 54: Variation der Schiffe

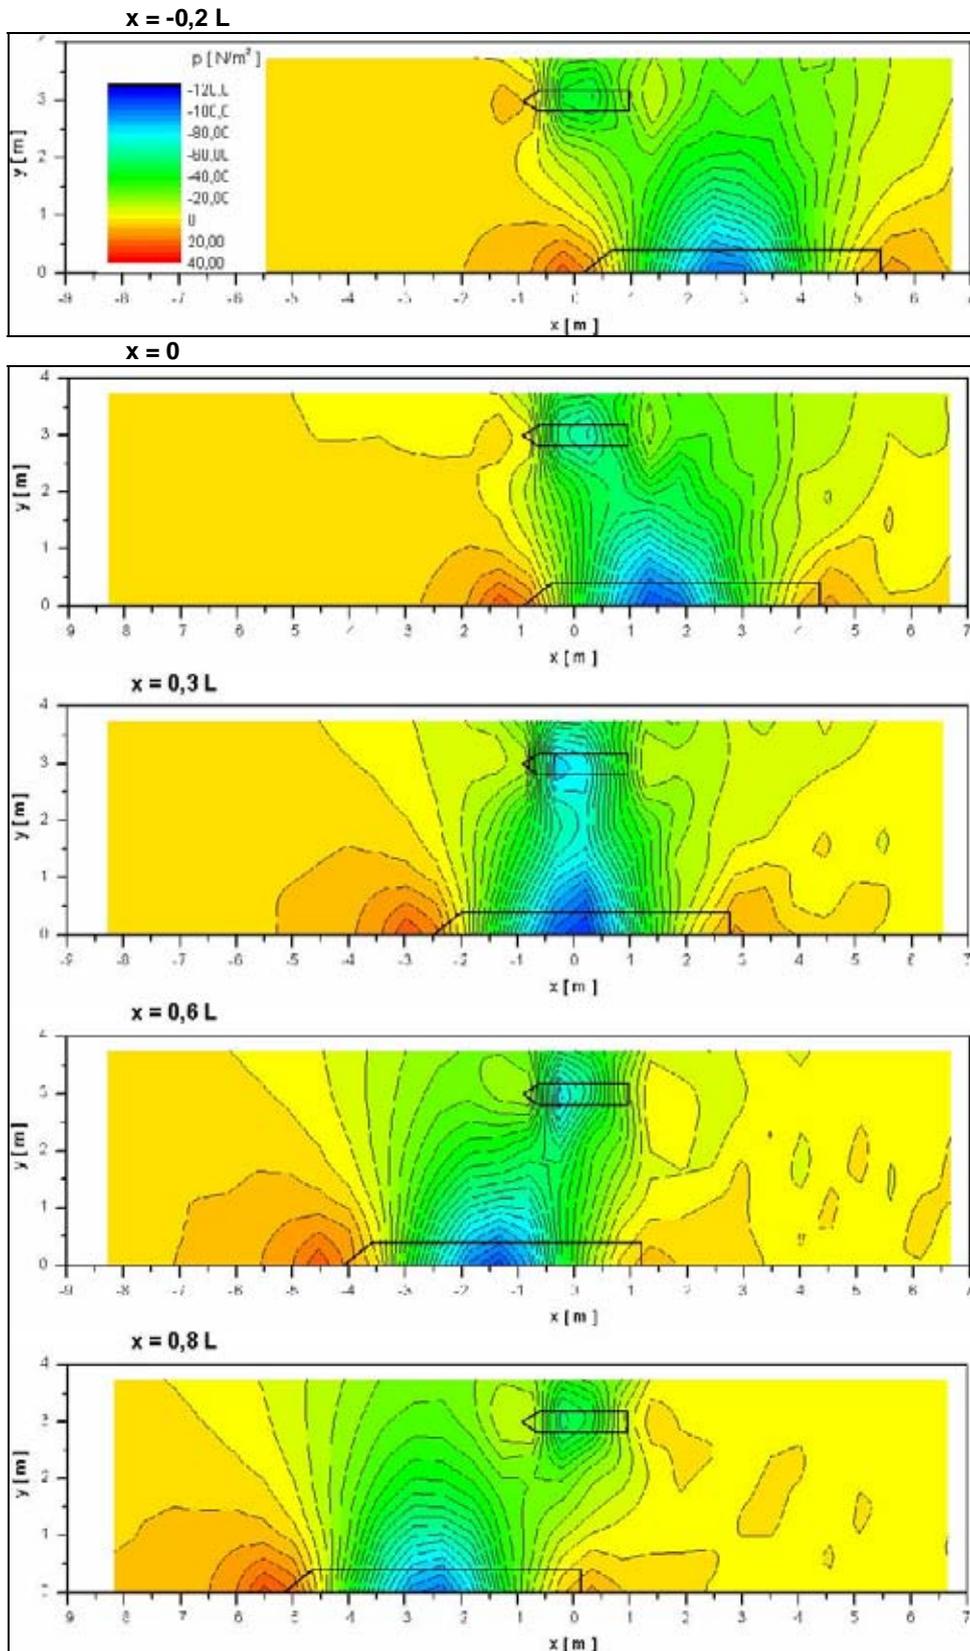
Abbildung 55: Variation Längsabstand

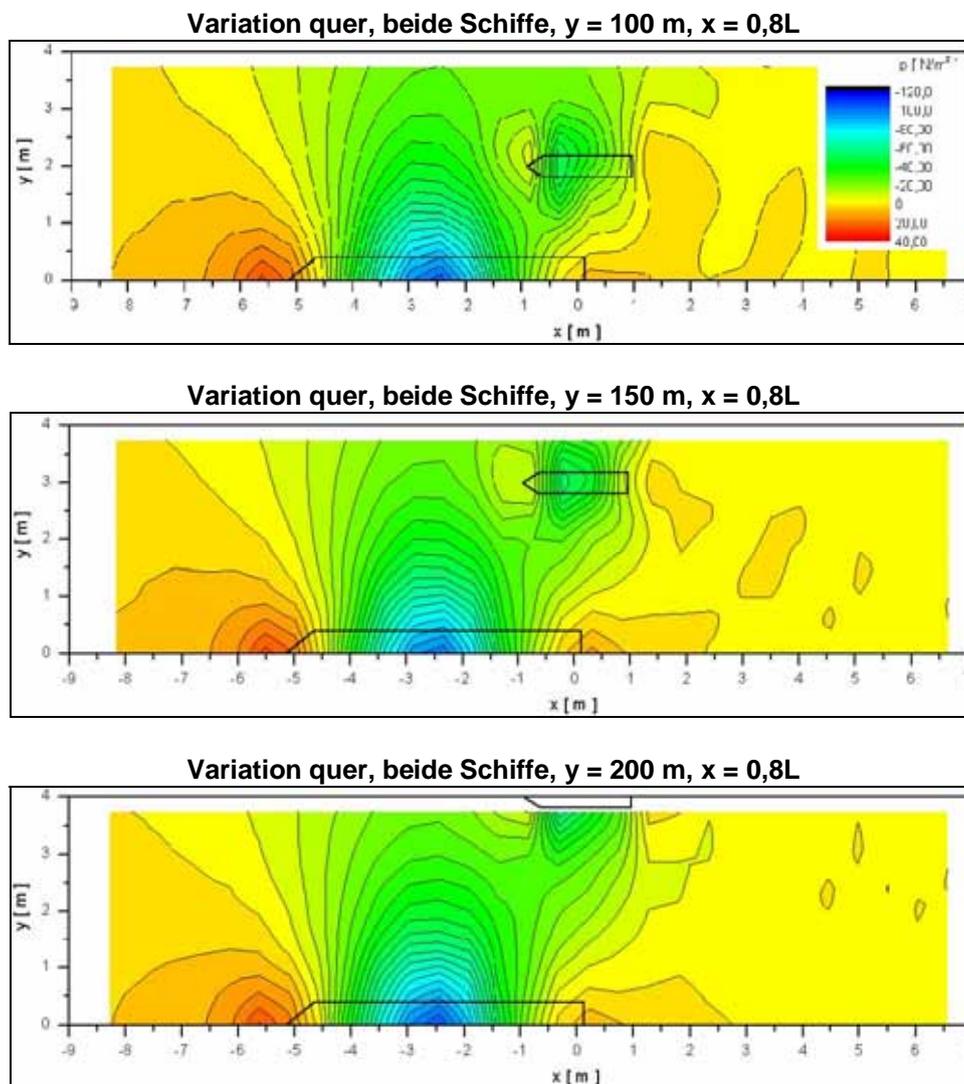
Abbildung 56: Variation der Querposition (beide Schiffe)

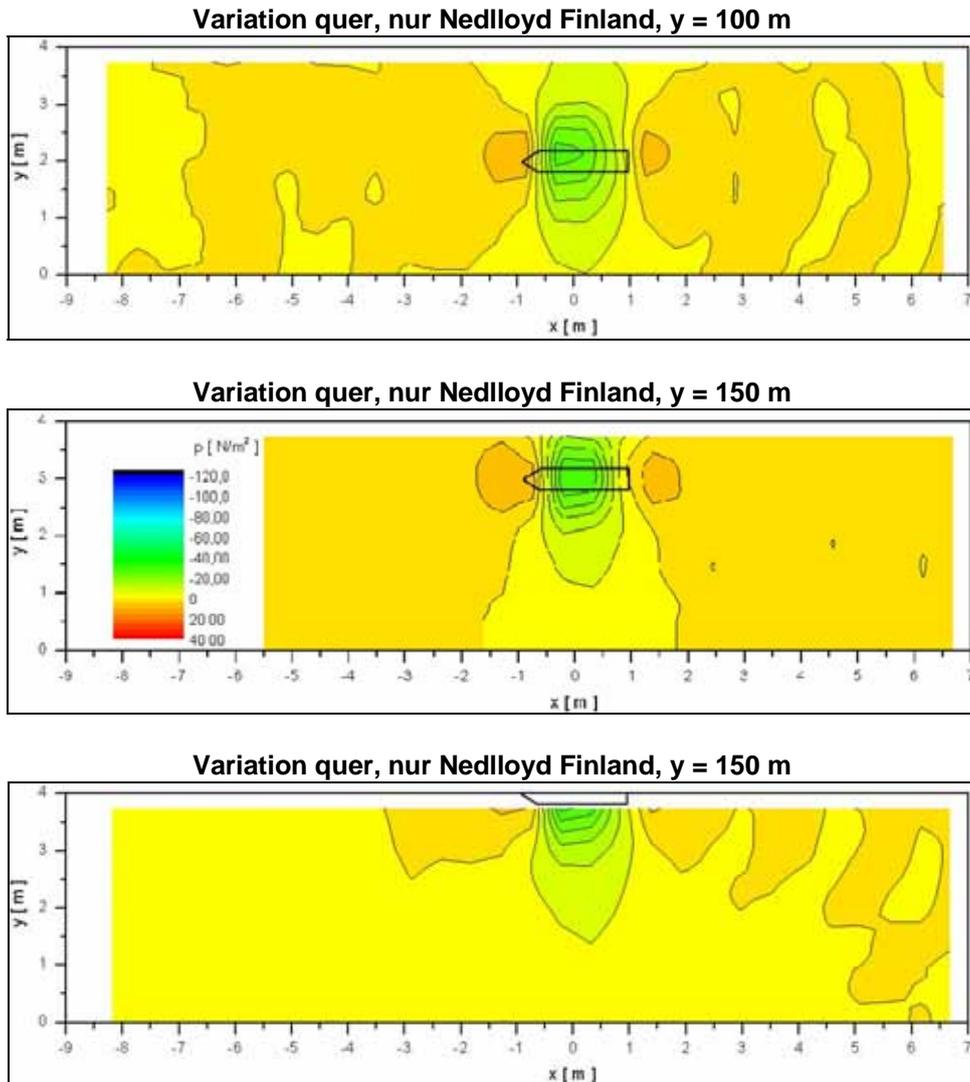
Abbildung 57: Variation der Querposition (nur NEDLLOYD FINLAND)

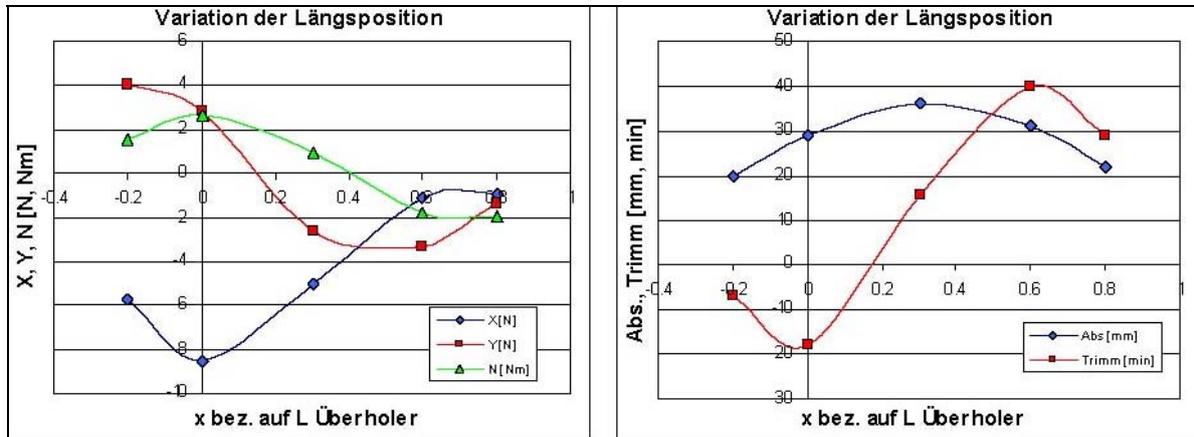
Abbildung 58: Kräfte, Momente und Schwimmlagen im stationären Versuch (Variation Längsposition)

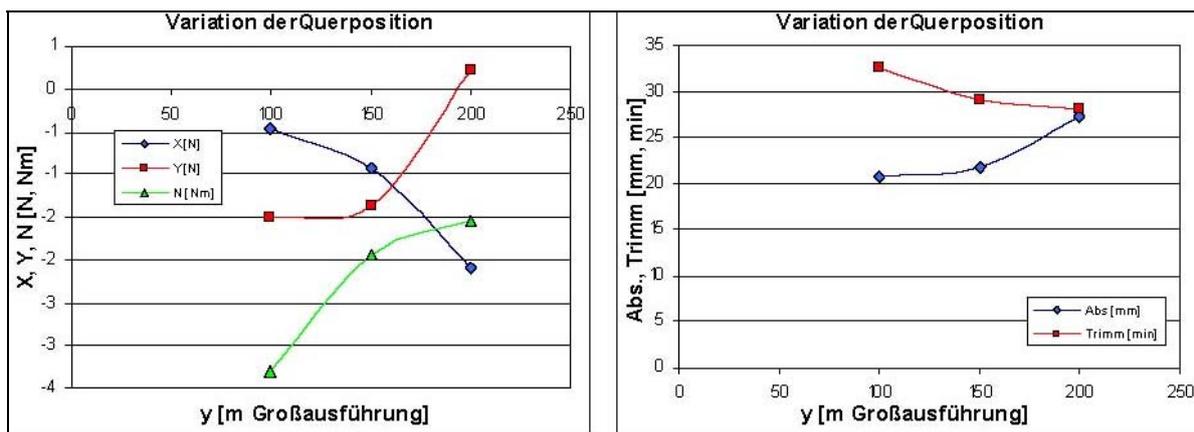
Abbildung 59: Kräfte, Momente und Schwimmlagen im stationären Versuch (Variation Querposition)

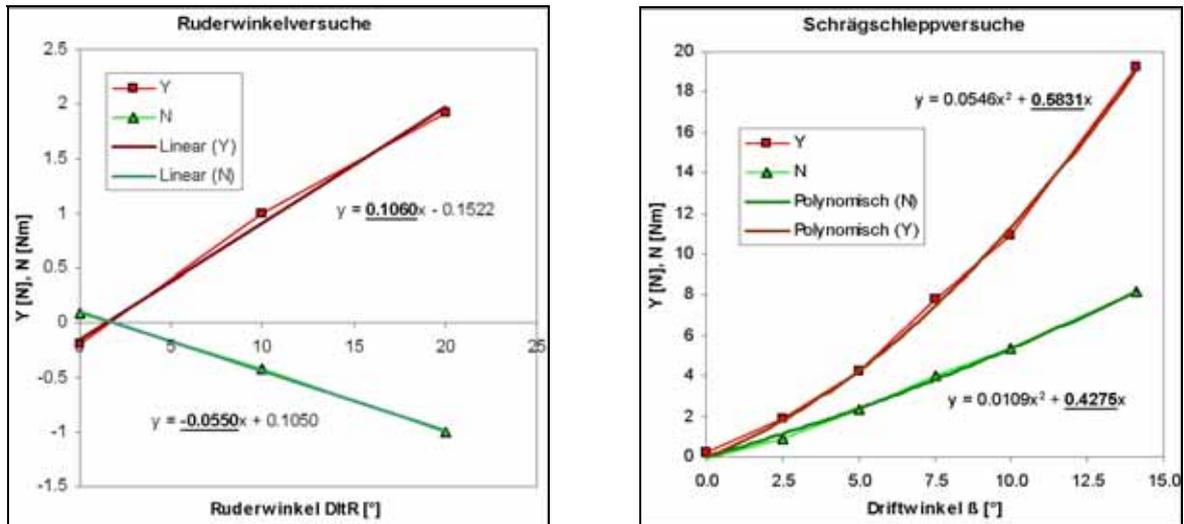
Abbildung 60: Ergebnisse der Ruder- und Driftwinkelversuche

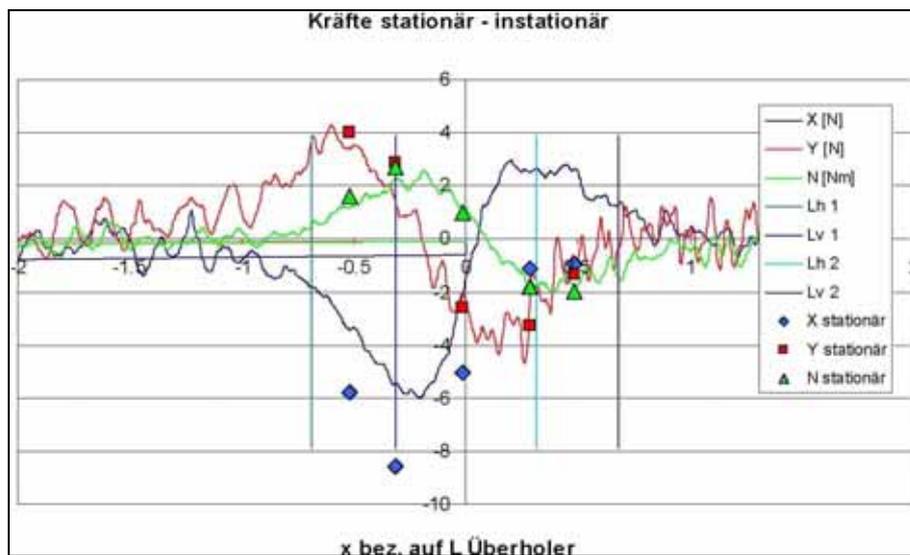
Abbildung 61: Vergleich X, Y und N stationär und instationär

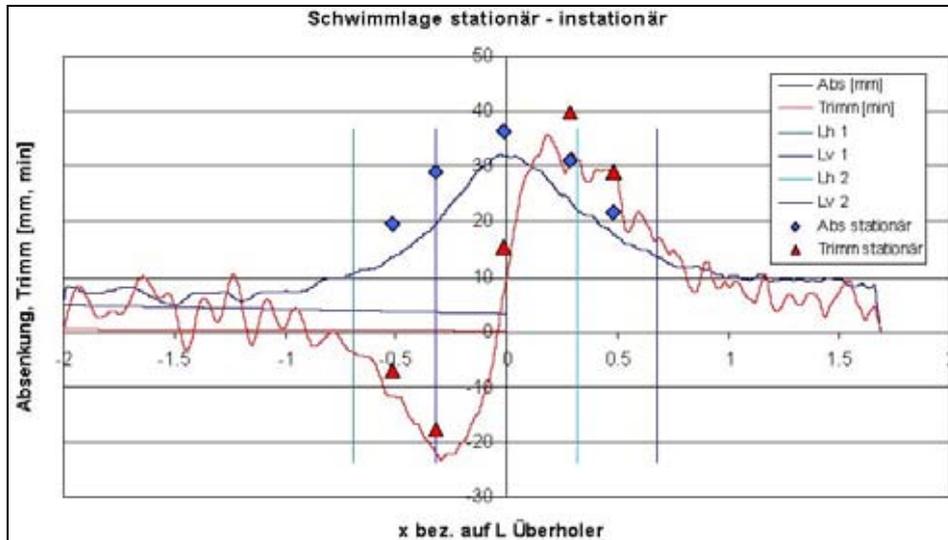
Abbildung 62: Vergleich Absenkung und Trimm stationär und instationär

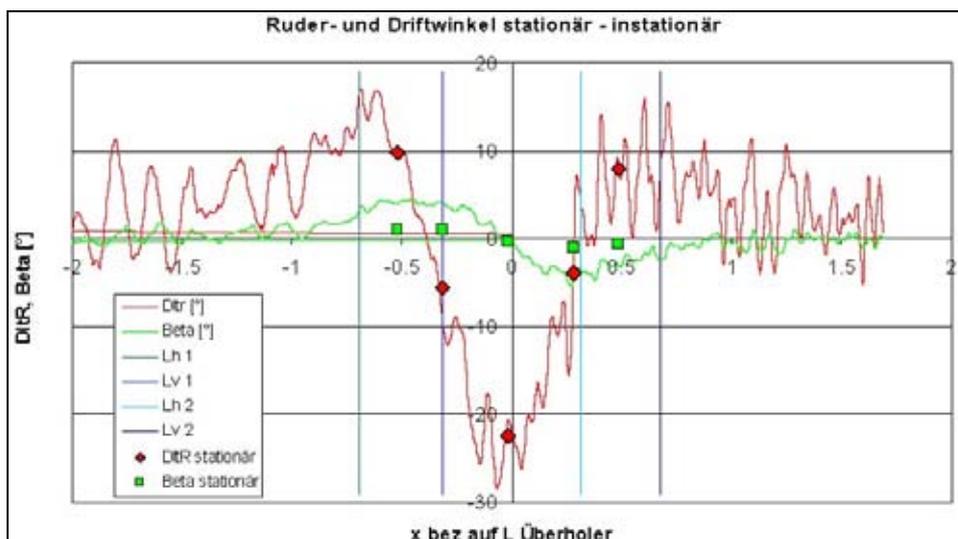
Abbildung 63: Vergleich Ruder- und Driftwinkel stationär und instationär

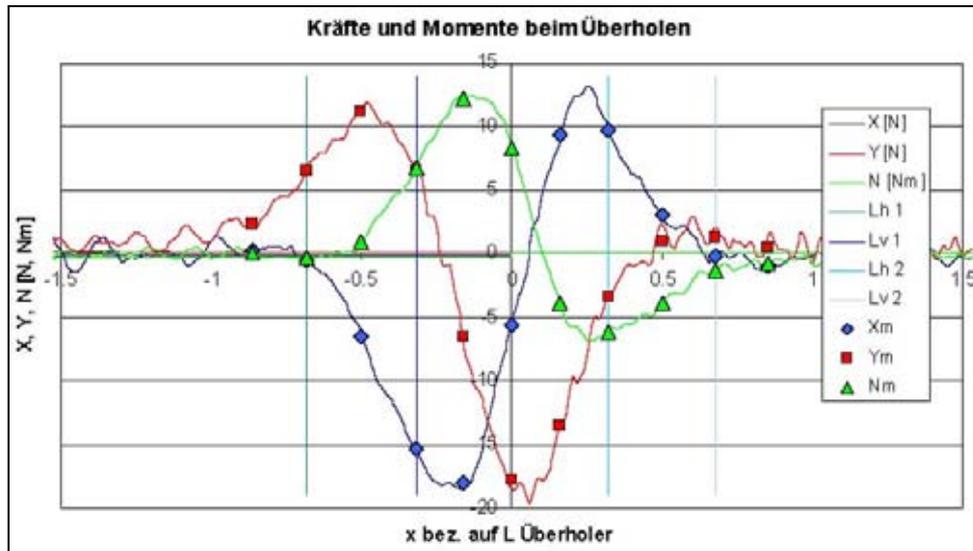
Abbildung 65: Gemittelte Daten bei den instationären Versuchen an ausgewählten Positionen

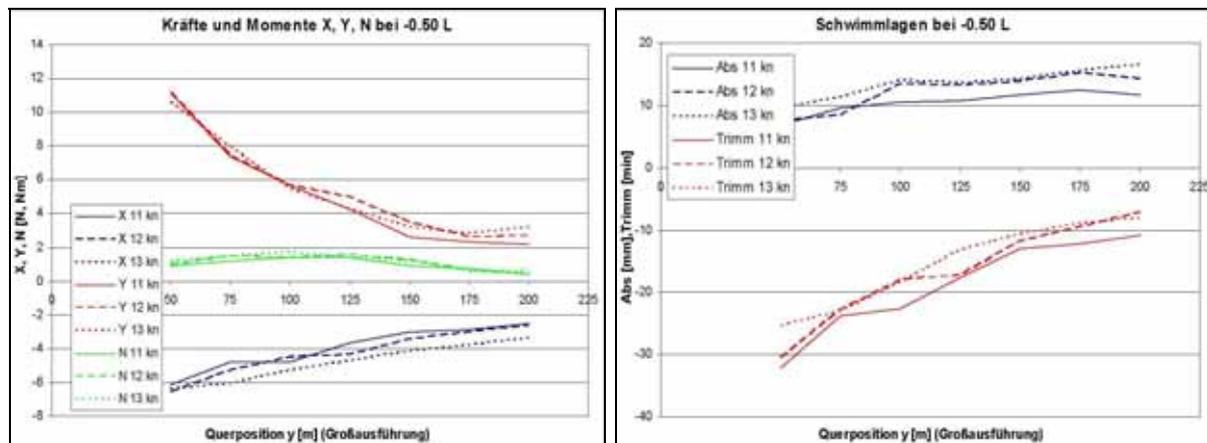
Abbildung 66: Kräfte, Momente und Schwimmlagen bei 3 unterschiedlichen Geschwindigkeiten

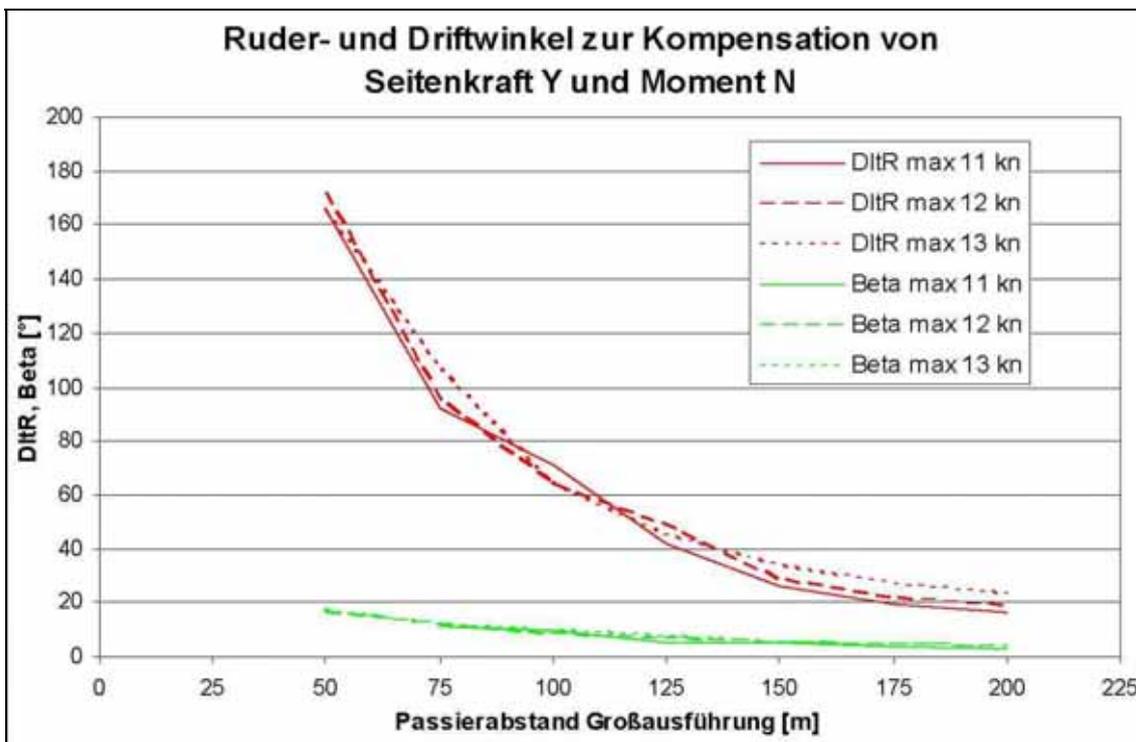
Abbildung 67: Theoretisch berechnete Ruder- und Driftwinkel bei 3 unterschiedlichen Geschwindigkeiten

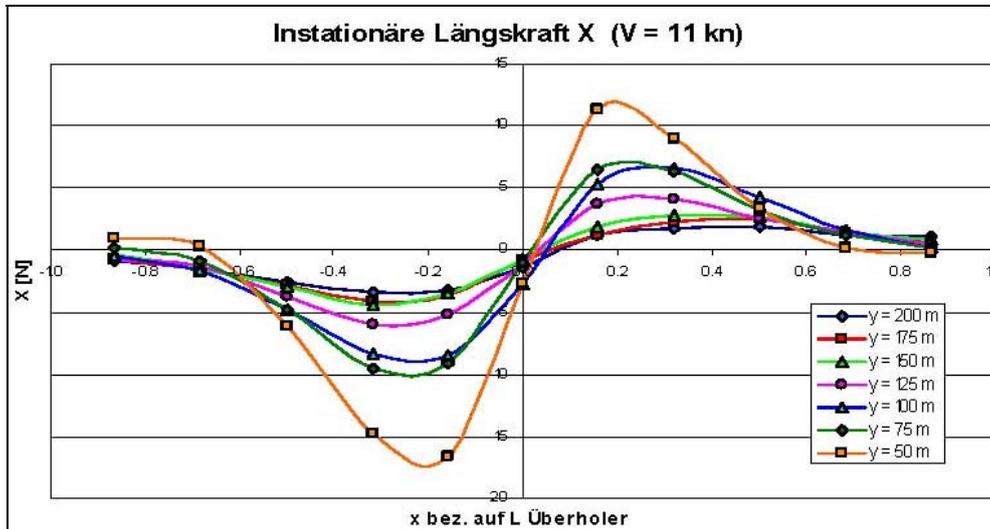
Abbildung 68: Längskraft bei den instationären Versuchen an ausgewählten Positionen

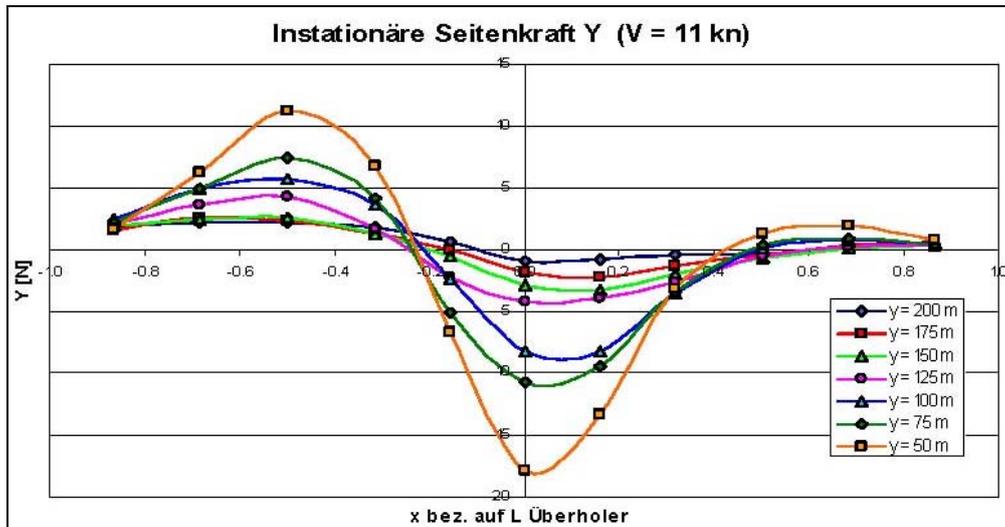
Abbildung 69: Seitenkraft bei den instationären Versuchen an ausgewählten Positionen

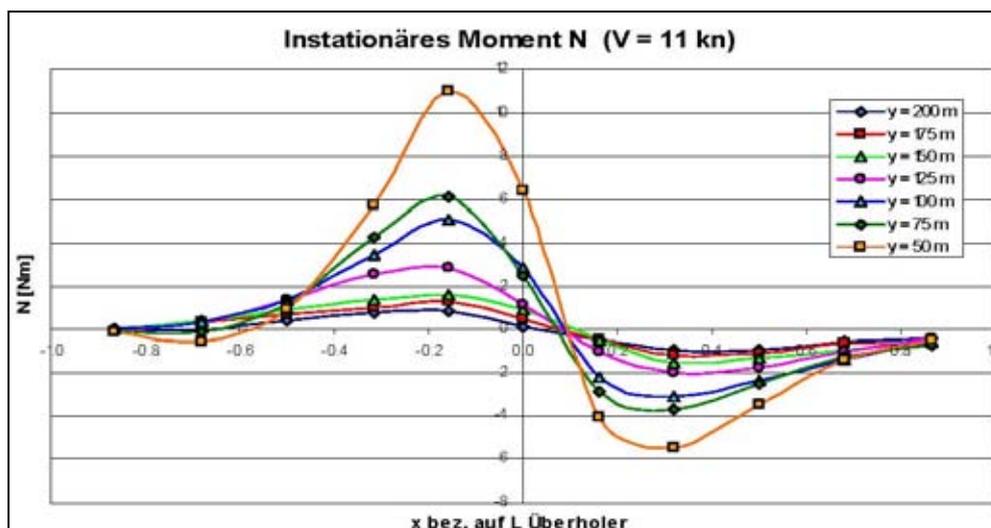
Abbildung 70: Drehmoment bei den instationären Versuchen an ausgewählten Positionen

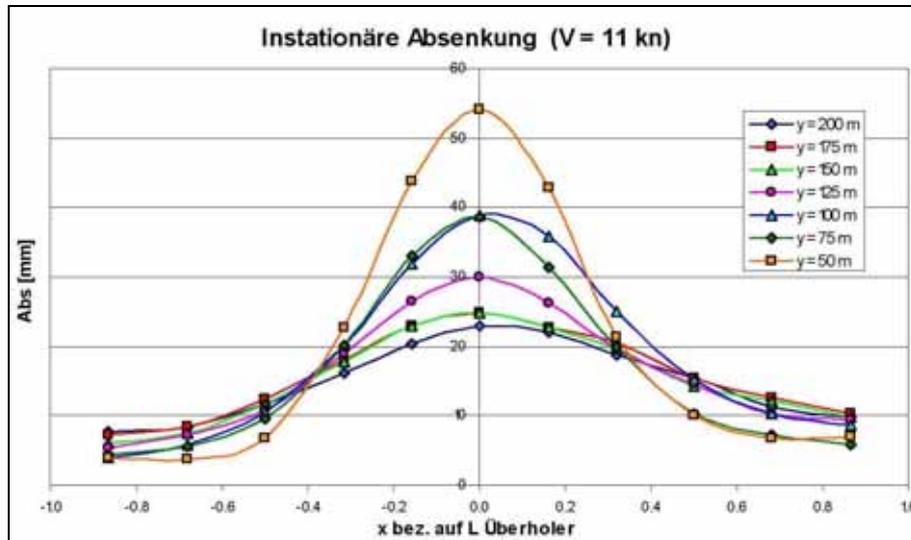
Abbildung 71: Absenkung bei den instationären Versuchen an ausgewählten Positionen

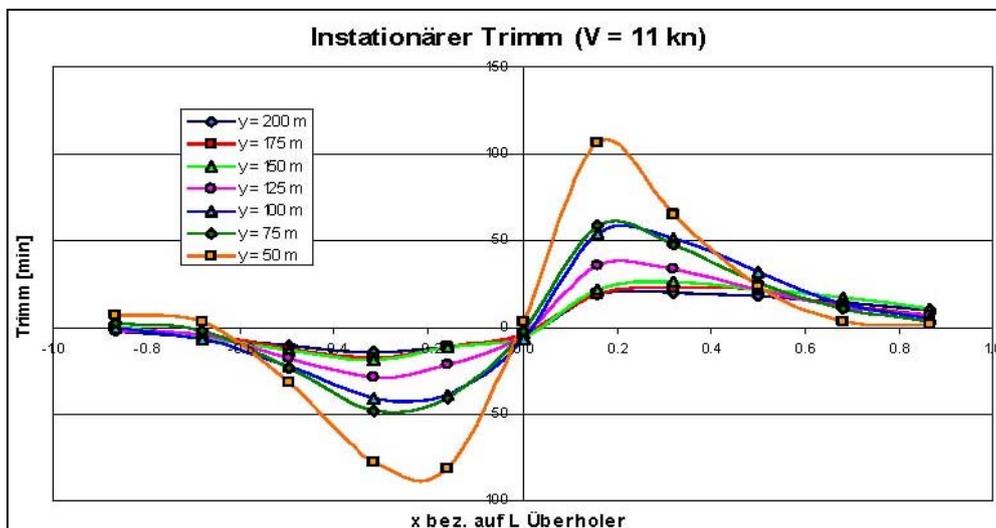
Abbildung 72: Trimm bei den instationären Versuchen an ausgewählten Positionen

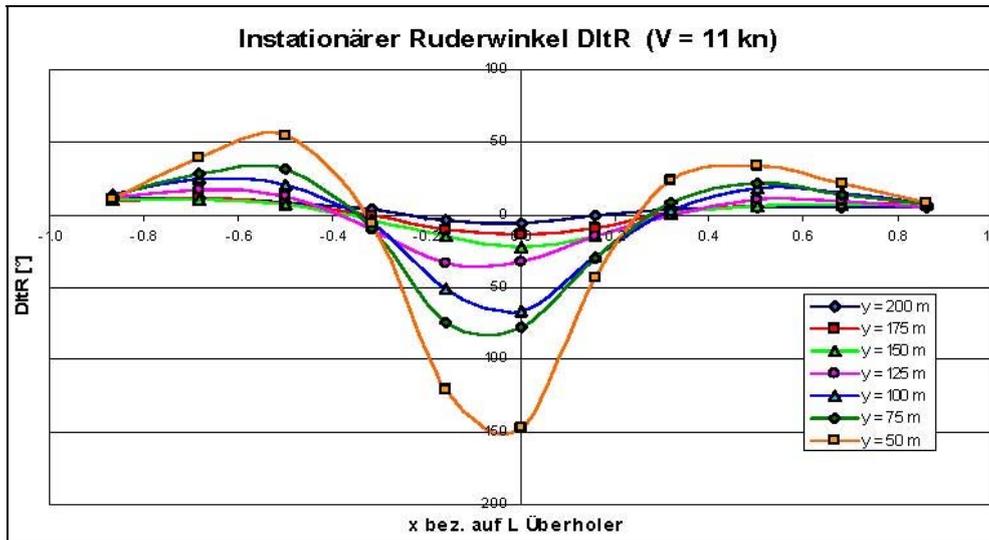
Abbildung 73: Theoretischer Ruderwinkel bei den instationären Versuchen an ausgewählten Positionen

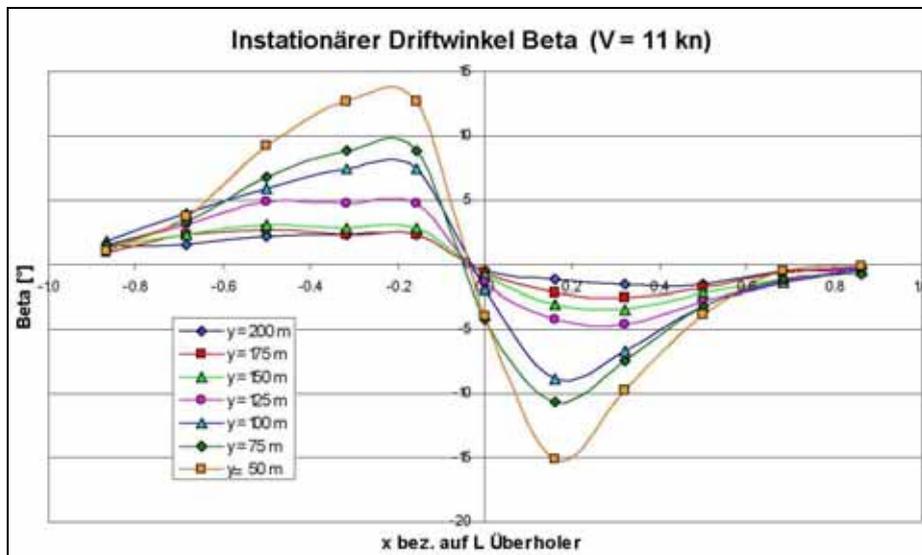
Abbildung 74: Theoretischer Driftwinkel bei den instationären Versuchen an ausgewählten Positionen

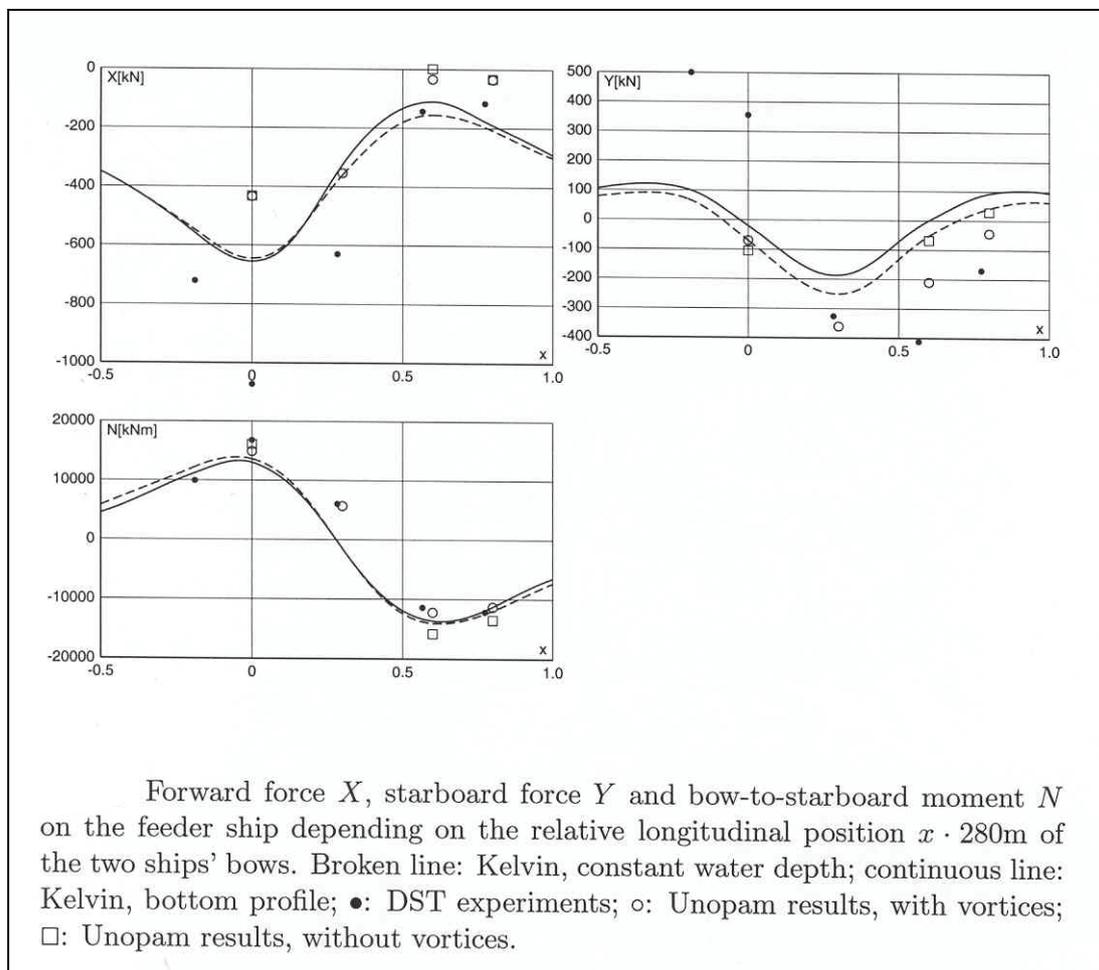
Abbildung 75: Gegenüberstellung der unterschiedlichen Rechen- und Messergebnisse⁵⁴
