Betriebsverlagerung des Stahlgroßhandels Heinrich Schütt KG GmbH & Co.

Vornutzung:
Heinrich Schütt KG GmbH & Co.
Stahlgroßhandel mit Anarbeitung

Nachnutzung:
Bürogebäude, Eigentümer
Normannenweg 28-30 GbR

Sanierungsverfahren:
Aushub und Entsorgung von
48.000 m³ belasteter Auffüllung

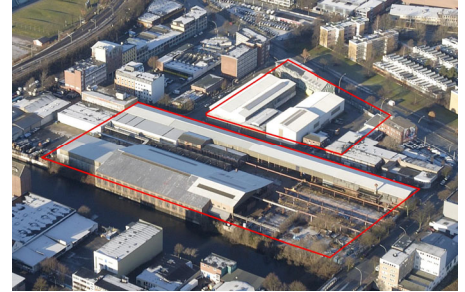
Ehemaliger Betriebsstandort der Fa. Schütt zwischen Eiffestraße und Mittelkanal (Quelle: Heinrich Schütt KG GmbH & Co.)

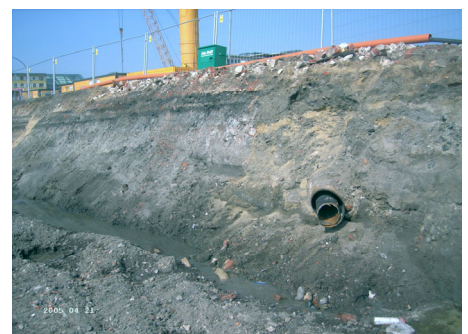
Baugrubenanschnitt: Obere mineralische Auffüllung mit Bauschutt, Aschen und Schlacken

Die Auffüllung setzte sich aus einer unteren, durchschnittlich 1,3 m mächtigen Schicht aus dem Bau des Mittelkanals (Klei und Sande) sowie einer oberen, durchschnittlich 2,3 m mächtigen Schicht vorwiegend aus mineralischem Bodenmaterial, Bauschutt, Aschen und Schlacken zusammen.

Insgesamt ergaben sich Belastungen der oberen Auffüllung durch Schwermetalle (Blei und Kupfer), PAK und Sulfat sowie Belastungen des Stauwassers durch PAK, Zinn, Blei und BTEX. Die PAK-Belastungen wurden auf die nahezu im gesamten Auffüllungsbereich angetroffene Asche / Schlacke zurückgeführt. Eine Belastung der Bodenluft durch LCKW oder BTEX wurde nicht festgestellt. Die Belastungen des Stauwassers überschritten die Prüfwerte für den Wirkungspfad Boden-Grundwasser der Bundes-Bodenschutzverordnung (BBodSchV) teilweise deutlich.

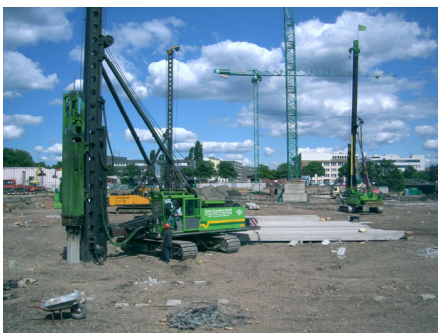
Gründungsarbeiten auf dem Baufeld

Erdgeschossflächen des Neubaus erheben sich heute rund 1 m über das umgebende Terrain. Für die Gründung des Neubaus wurden insgesamt 1.700 Ramm- bzw. Ortbetonpfähle durch die Weichschichten in den Untergrund gerammt bzw. gebohrt.

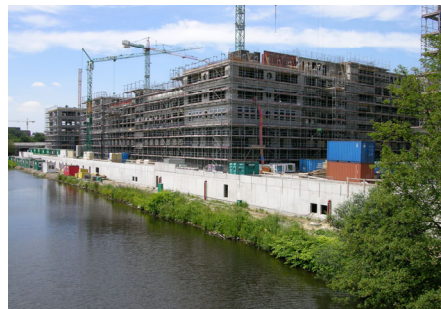
Errichtung des Bürokomplexes mit Tiefgarage am Mittelkanal gelegen

Beworben mit „*direkt am Berliner Tor und doch absolut ruhig gelegen an einem der Kanäle Hamburgs. Arbeiten am Wasser*“ werden sieben zusammenhängende Häuser mit einem zentralen Einfahrtsbereich sowie einer vollflächigen Tiefgarage errichtet. Das Bauvorhaben beinhaltet eine Bruttogeschossfläche von ca. 37.000 m².

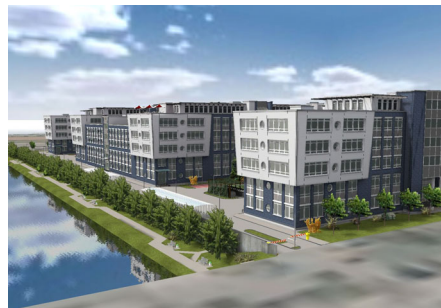
Visualisierung des im Bau befindlichen Bürokomplexes
(Quelle: www.hanse90grad.de)
