## **Erfahrungsbericht**

### **Erfahrungsbericht zur Umsetzung von energetischen Gebäudesanierungsmaßnahmen und praktische Beispiele an einem estnischen Schulgebäude**

**AZ: 22842-44**

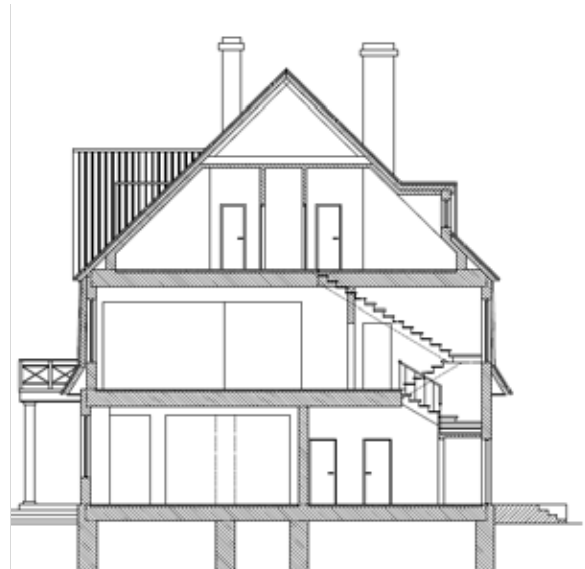
Energieverluste entstehen über die Gebäudehülle und bei der Erzeugung und Bereitstellung der benötigten Energie für Heizung und Warmwasserbereitung. Zur besseren Übersicht wird die Energiebilanz in einem Diagramm aus Wärmegewinnen und Wärmeverlusten der Gebäudehülle und der Anlagentechnik dargestellt. Diese Darstellung gib schon mal die ersten Hinweise darauf, wo zurzeit die größten Einsparpotentiale des Gebäudes liegen.

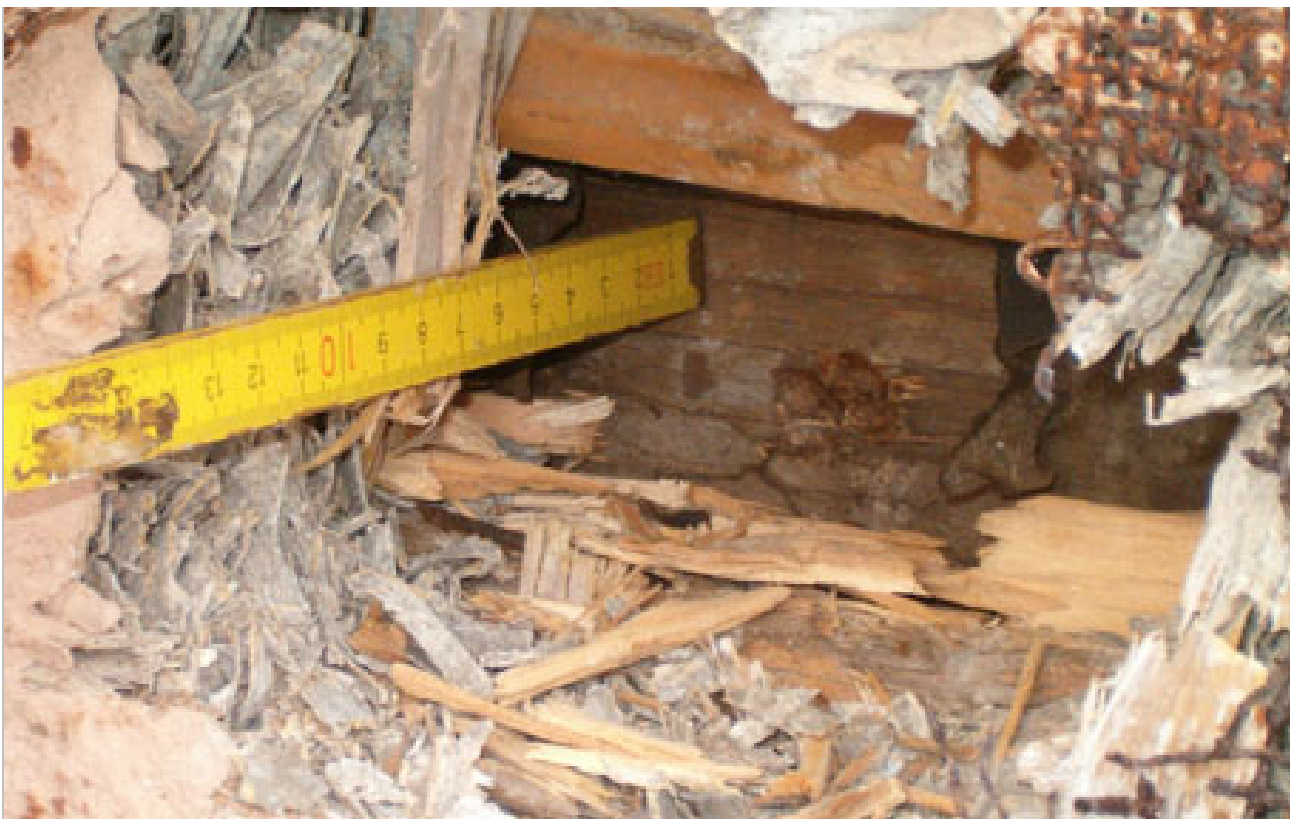
Die konkreten Probleme die sich bei dieser Konstruktion sind folgende: Starke Bewegung der Wandbauteile, keine Zusatzdämmung, Rißbildung durch Bewegung in der Putzschicht (wurde bereits erfolglos nachsaniert) bei versäumter Entkoppelung der Schichten, große Lüftungsverluste bei fehlen jeglicher luftdichtender Anschlüsse. Die U-Werte der Wände liegen zwischen 0,37 und 0,56 W/Km<sup>2</sup>. Zielwerte moderner Gebäude liegen bei 0,2 W/Km<sup>2</sup>.

Die seitliche Abgrenzung der thermischen Hülle wird von den Außenwänden und den Fenstern gebildet. Die Wände besitzen noch keinerlei Dämmung.

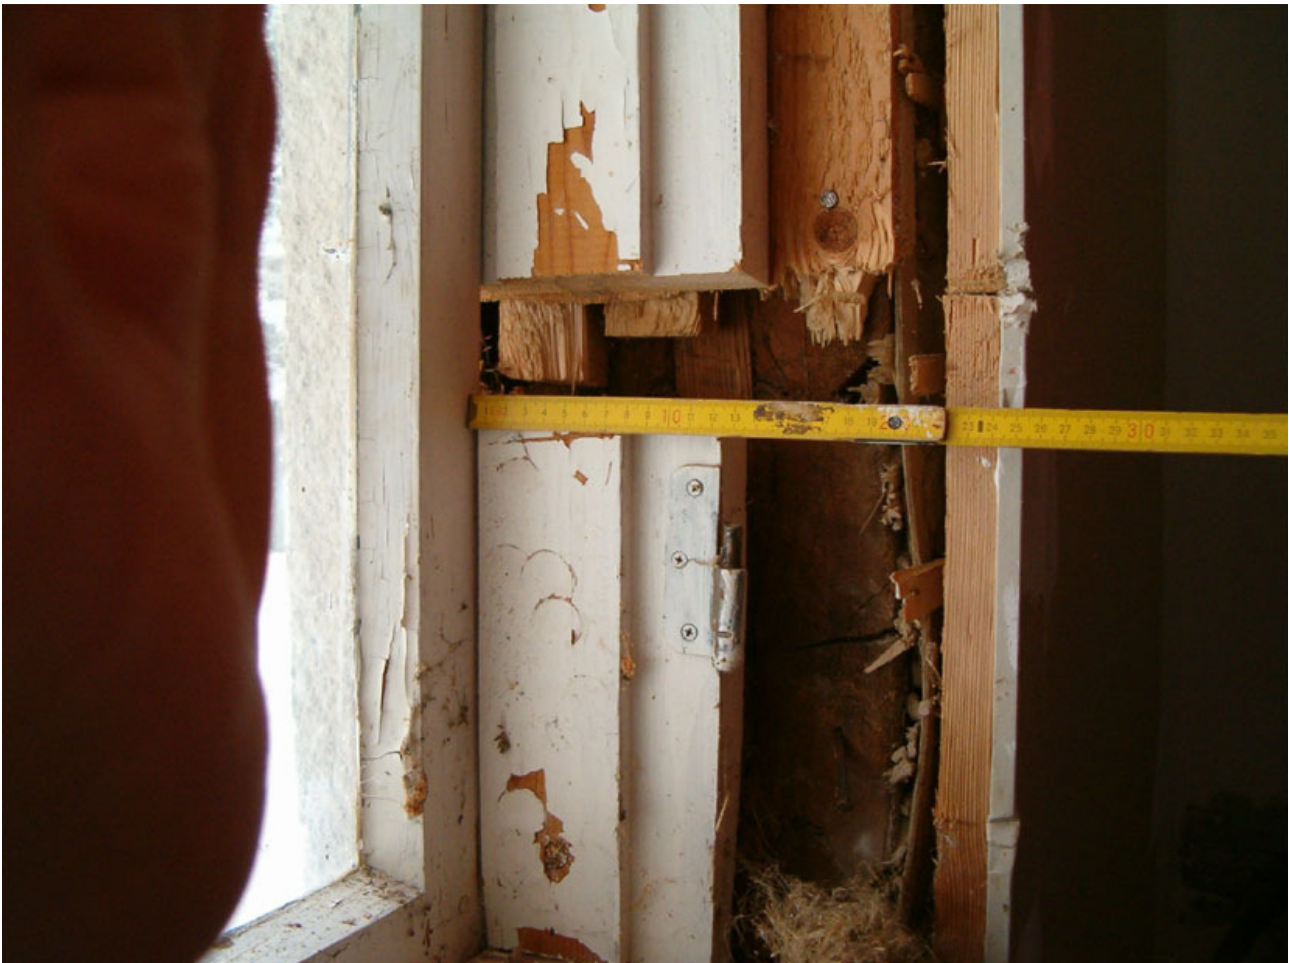
Die konkreten Schwachstellen dieser Bauweise sind:

Zur seitlichen Abgrenzung der thermischen Hülle gehören die Fenster. Sie sind in schlechten Zustand und schließen nicht optimal dicht. Die Fenster stammen noch der Bauzeit und sind als Kastenfenster mit je einfacher Verglasung der Flügel ausgeführt. Sie entsprechen nicht mehr dem heutigen Stand der Technik. Der U-Wert der vorhandenen Fenster liegt bei etwa  $3,8 \text{ W/Km}^2$ , der U-Wert der Eingangstür bei  $2,6 \text{ W/Km}^2$ . Zielwerte moderner Bauelemente liegen bei mindestens  $1,5 \text{ W/Km}^2$ .

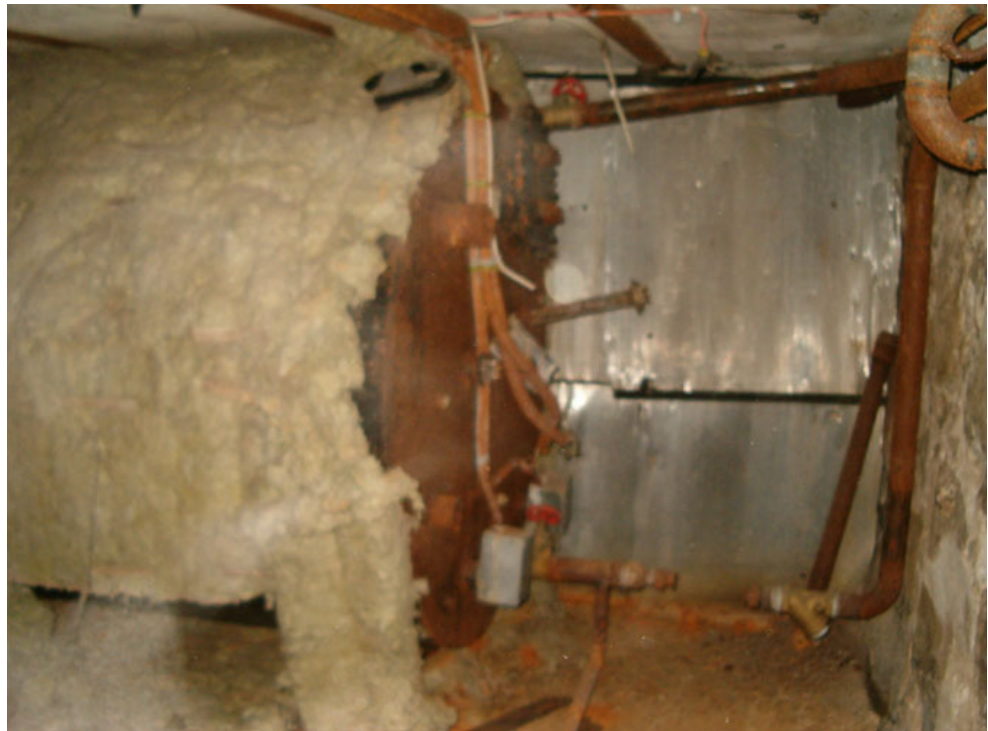
Die Zentralheizung mit Elektrokessel stammt aus einem älteren Baujahr vor 1995. Sie wird ausschließlich mit Strom betrieben. Weiterhin gibt es einen kleinen Holzkohleofen (Baujahr vor 1995)

Die Heizungsanlage in dem untersuchten Objekt befindet sich in einem sehr schlechten Zustand: alter Speicher, schlecht gedämmt, mit Strom erwärmt. Museale Heiztechnik mit hohen Übertragungsverlusten.

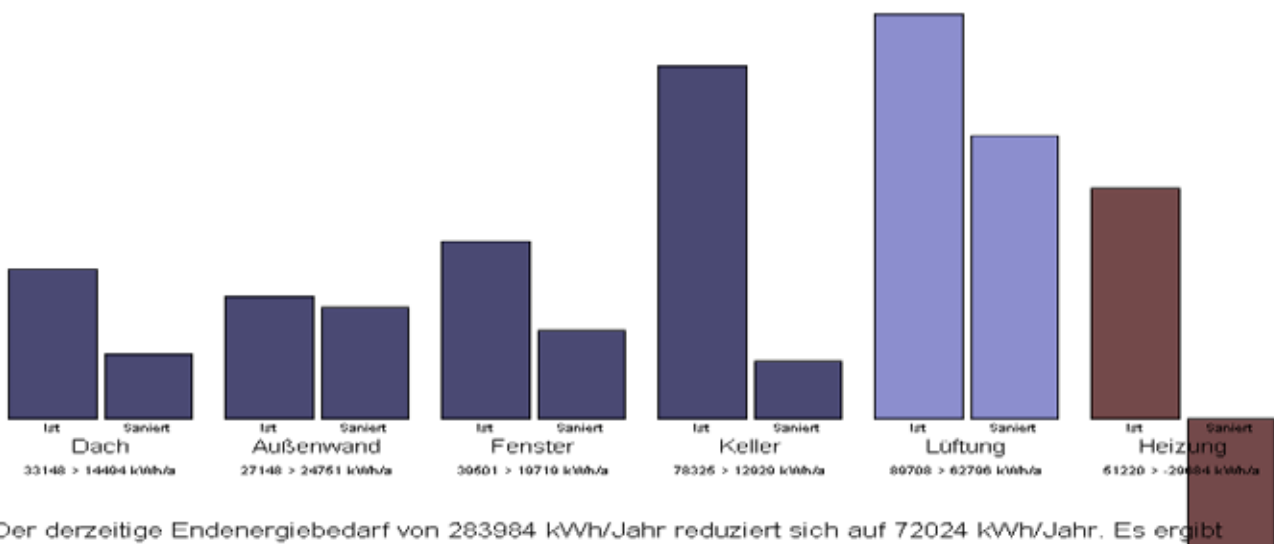
Das konkrete Vorgehen bei so einem Entscheidungsprozess wird hier am Beispiel unseres Musterobjekts dargestellt. Im Folgenden ist die Situation der Alten Schule Ülenurme dargestellt. Die folgende Abbildung zeigt den Istzustand des Gebäudes auf (grauer Balken) und den möglichen Zustand nach einer kompletten Sanierung (grüner Balken).

Der derzeitige Endenergiebedarf von 283984 kWh/Jahr reduziert sich auf 72024 kWh/Jahr. Es ergibt sich somit eine Einsparung von 211960 kWh/Jahr, bei gleichem Nutzerverhalten und gleichen Klimabedingungen.

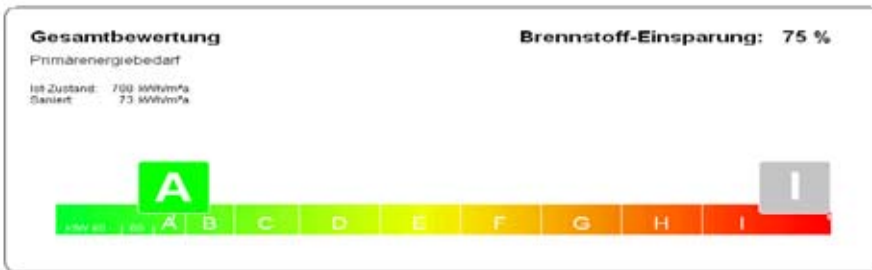
Durch die Modernisierungsmaßnahmen sinkt der Primärenergiebedarf Ihres Gebäudes auf 73 kWh/m<sup>2</sup> pro Jahr. Der Primärenergiebedarf berücksichtigt auch die vorgelagerte Prozesskette für die Gewinnung, die Umwandlung und den Transport der eingesetzten Energieträger. Es ergibt sich die folgende Bewertung für das modernisierte Gebäude.

Würden alle möglichen Maßnahmen umgesetzt werden, so ergäbe sich eine mögliche Energieeinsparung von 75%. Das Gebäude würde nur noch ¼ der heutigen Energie benötigen.

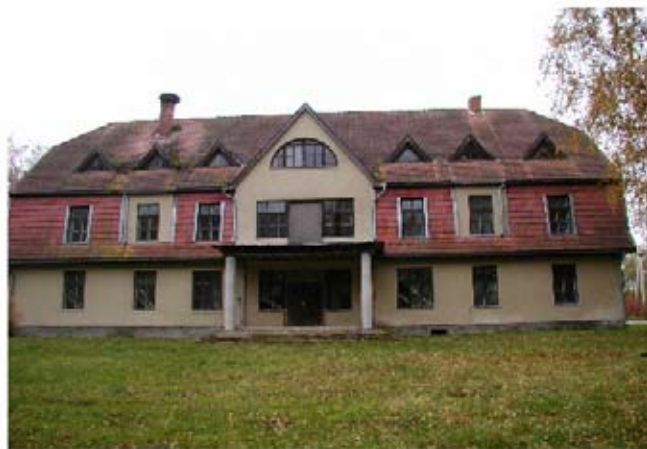
### Wärmeverluste

Wärmeverluste der einzelnen Gebäudeteile für den aktuellen Zustand und nach Umsetzung der Sanierungs-Empfehlungen.
