Streusalzmonitoring 2007-2011

Bericht

Dezember 2012

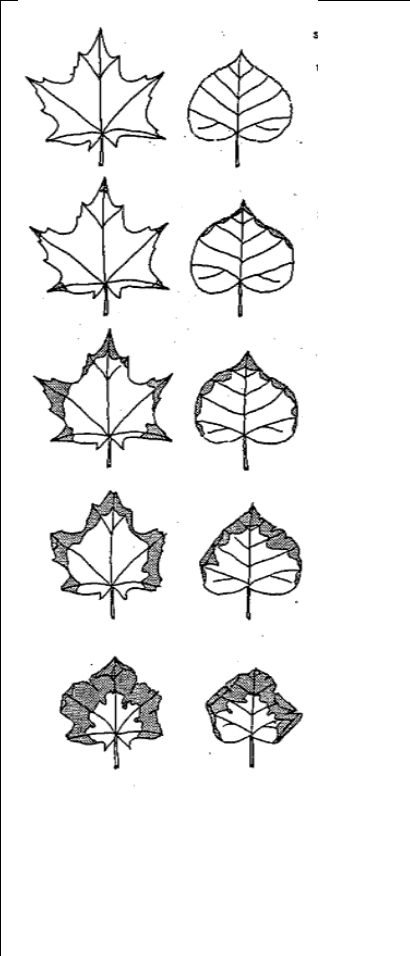
<ol style="list-style-type: none"> 1. keine sichtbaren Schadmerkmale 2. Geringfügige Blattspitzen und Blattrandnekrosen, weniger als 5 % der Blattfläche abgestorben 3. deutlich sichtbare rotbraune Blattspitzen und Blattrandnekrosen, 5-15 % der Blattfläche abgestorben, Lebendes Blattgewebe noch dunkelgrün 4. 15 bis 50 % der Blattfläche abgestorben. Blattränder eingerissen und Blattspitzen teilweise abgebrochen, lebendes Blattgewebe häufig bronzefarben, überlaufen oder chlorotisch 5. Mehr als 50 % der Blattfläche abgestorben. Nekrotisches Gewebe teilweise erodiert, Blattränder stark eingerissen und umgerollt. Lebendes Gewebe bronzefarbig oder chlorotisch. Linde und Roßkastanie bilden nach Verlust der geschädigten Blätter häufig neue blaßgrüne Blätter aus
<p>(GLATZEL und KRAPPENBAUER 1975)</p>

Abbildung 2: Beurteilungsschema für die Ansprache des Schädigungsgrades

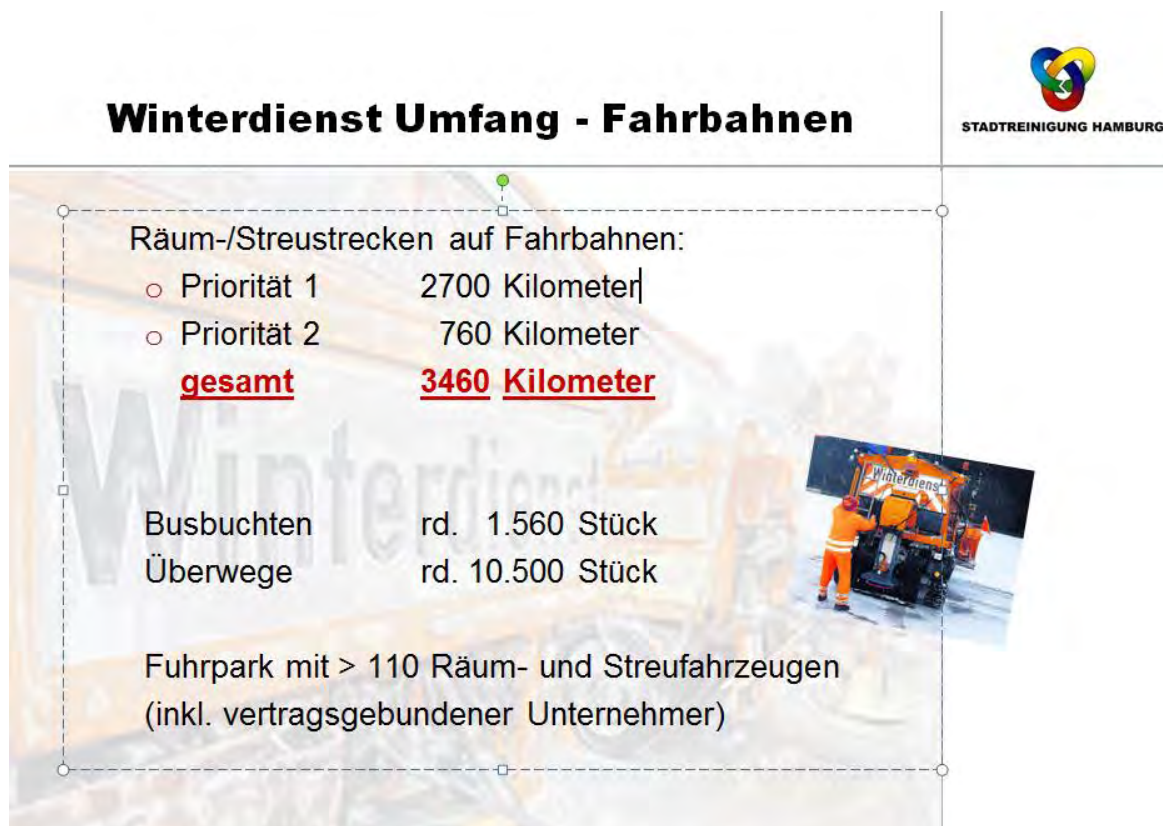
Übersicht Einsatzstufen, und Streckenlängen im Winterdienst

Die Stadtreinigung Hamburg unterscheidet im Hamburger Straßennetz Straßenabschnitte unterschiedlicher Priorität für den Wintereinsatz und ordnet sie drei gestaffelten ‚Streustufen‘ zu. Der Einsatz in der nachgeordneten Streustufe erfolgt erst nach Räumung der prioritären Bereiche wie Hauptverkehrsstraßen und Straßen mit wichtigem Buslinienverkehr.

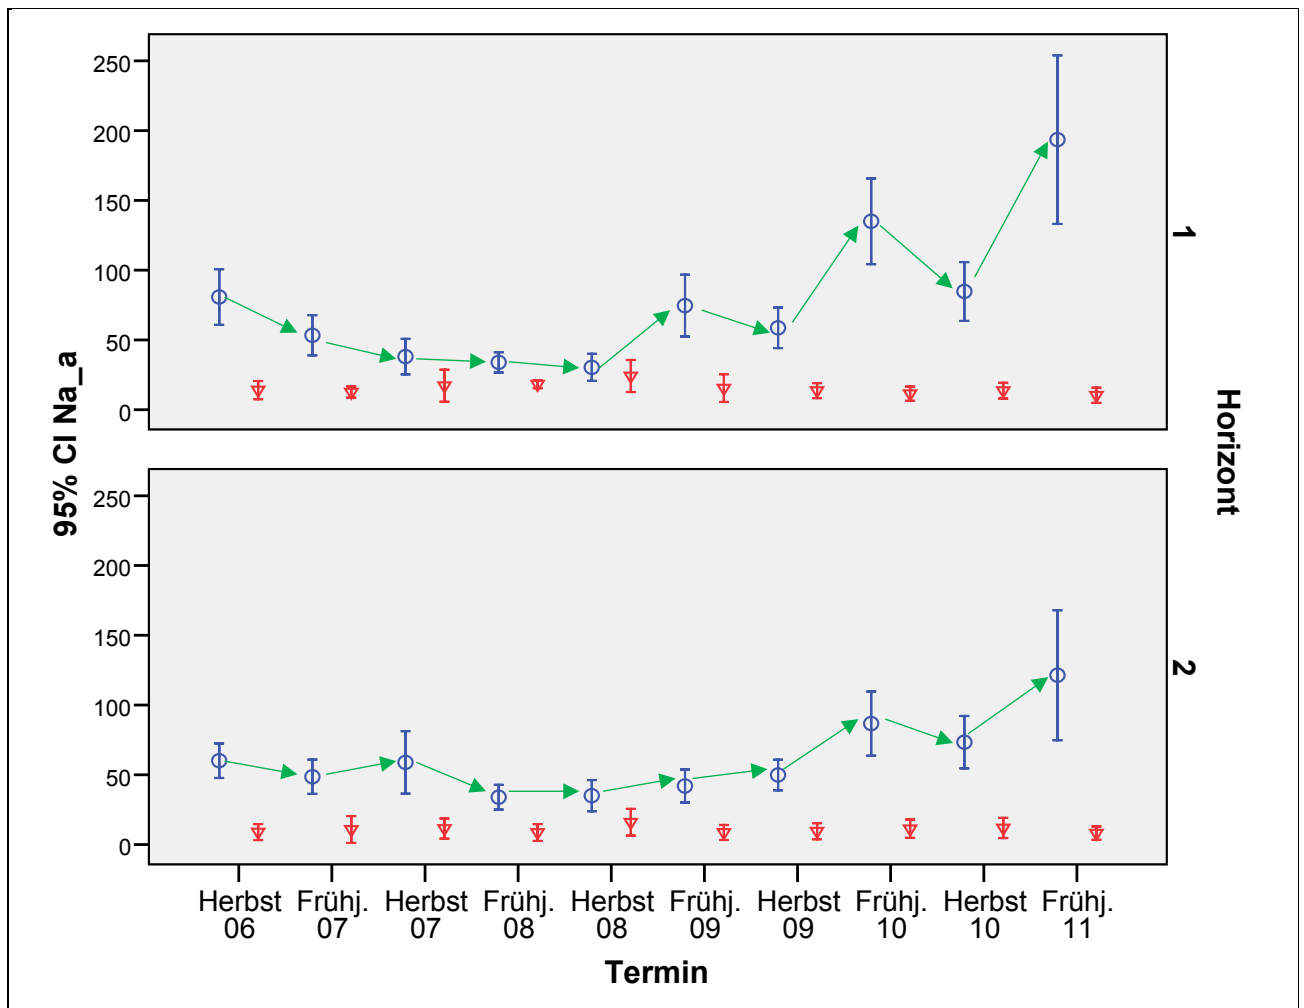
Abbildung 13: Mittelwerte und Konfidenzbereiche (95 % - Niveau) der Natrium-Gehalte (Ammoniumnitratextrakt), mg/kg TM) der beiden Bodenhorizonte zu den verschiedenen Untersuchungsterminen, differenziert für „Salz“(○)- und „Null“(▽)- Standorte

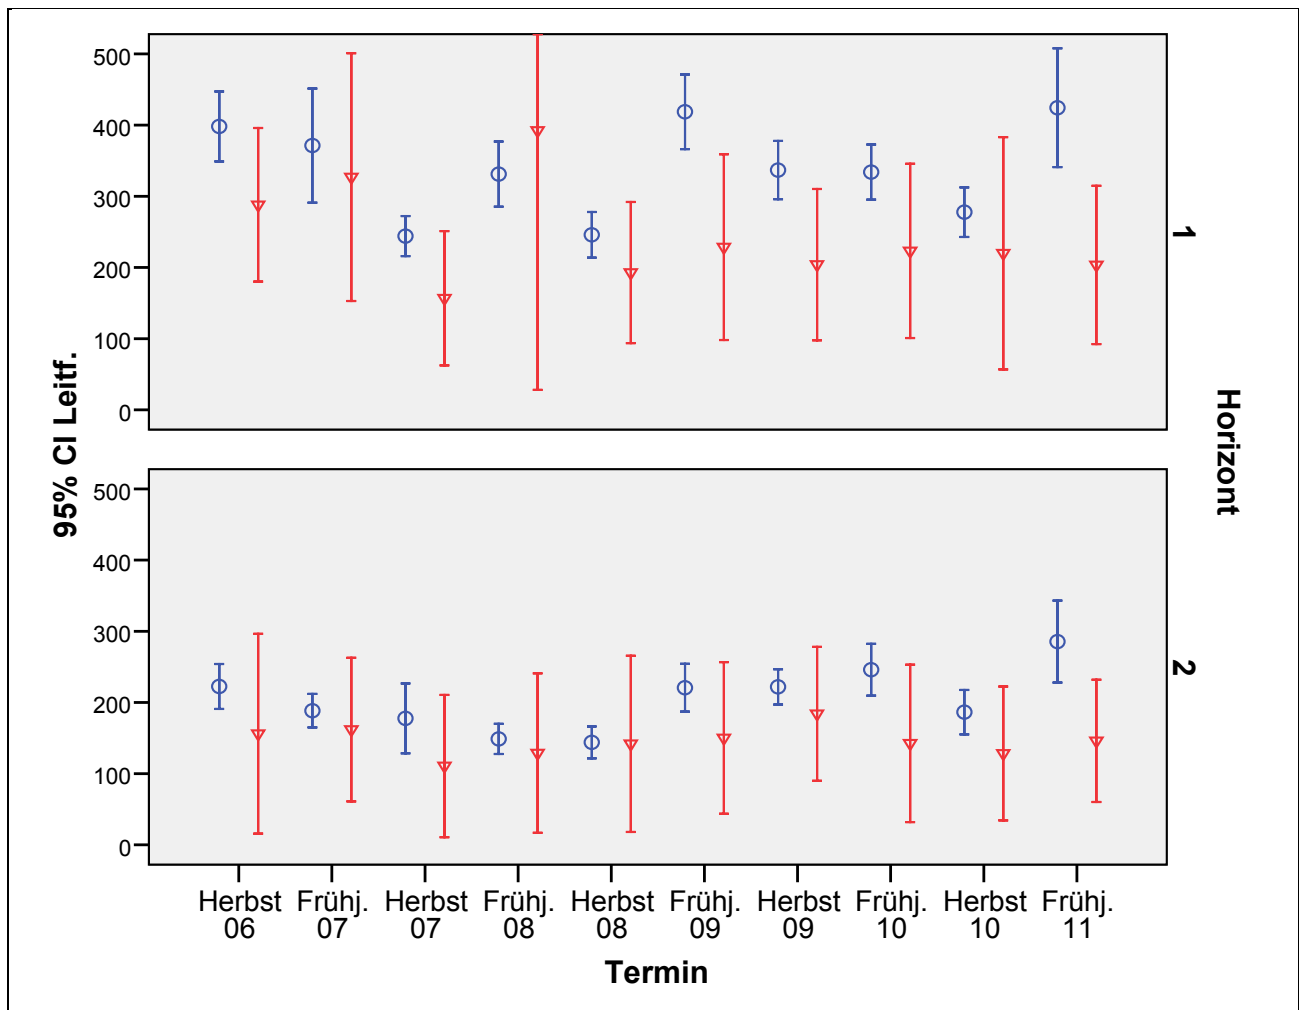
Abbildung 15: Mittelwerte und Konfidenzbereiche (95 % - Niveau) der elektr. Leitfähigkeit (2:1-Eluat, $\mu\text{S}/\text{cm}$) der beiden Bodenhorizonte zu den verschiedenen Untersuchungsterminen, differenziert für „Salz“ (○)- und „Null“ (▽)- Standorte

Auffällig an dem Zeitdiagramm für die Leitfähigkeit ist auch die relativ große Streuung um die Termin-Mittelwerte der Nullstandorte; dieses hat hauptsächlich zwei, eventuell auch drei

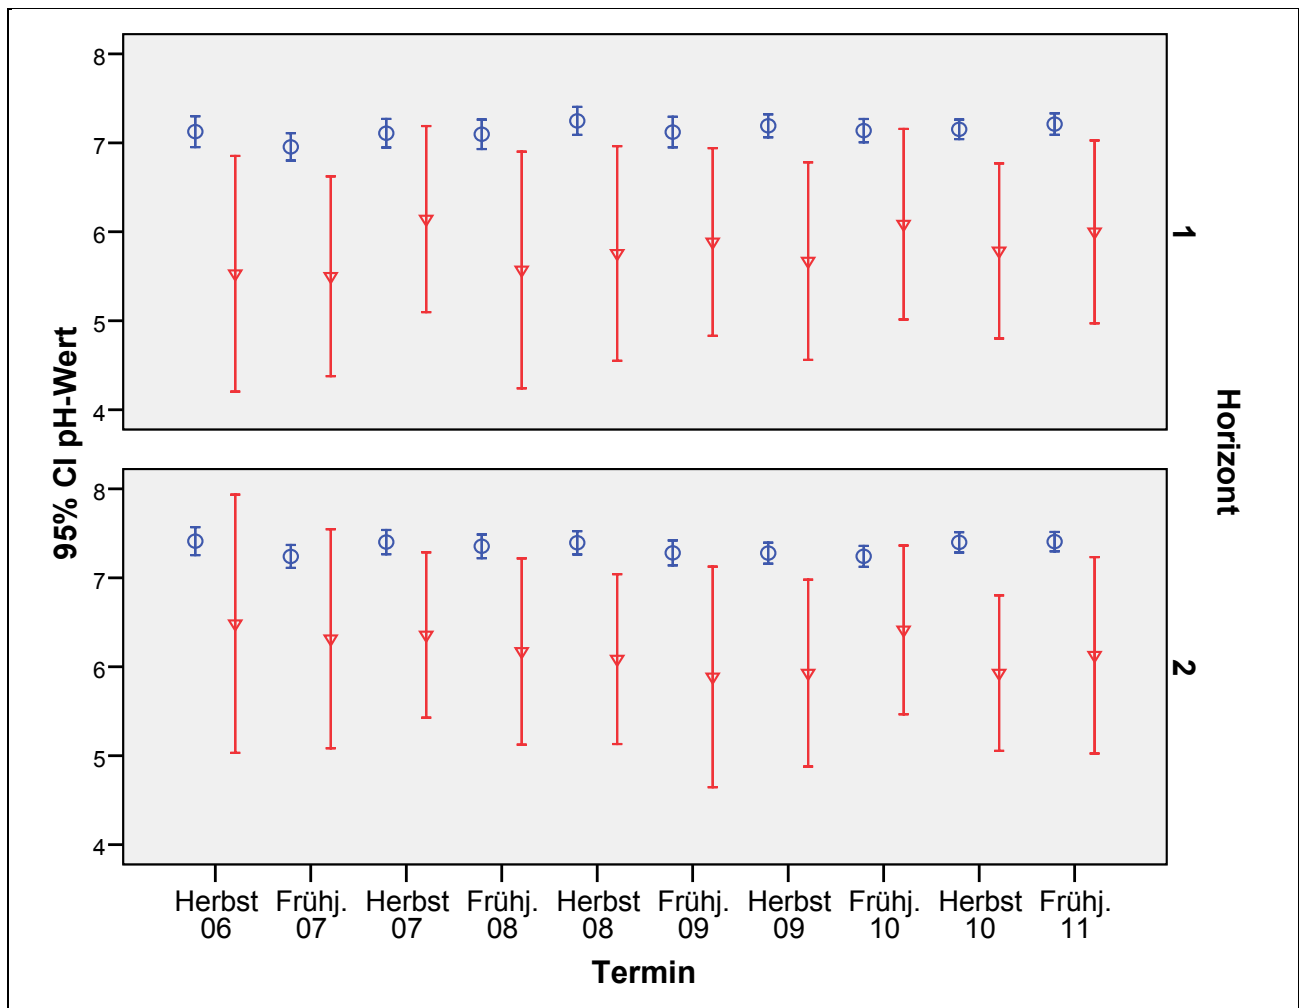
Abbildung 16: Mittelwerte und Konfidenzbereiche (95 % - Niveau) der pH-Werte (2:1-Eluat) der beiden Bodenhorizonte zu den verschiedenen Untersuchungsterminen, differenziert für „Salz“(○)- und „Null“(▽)- Standorte

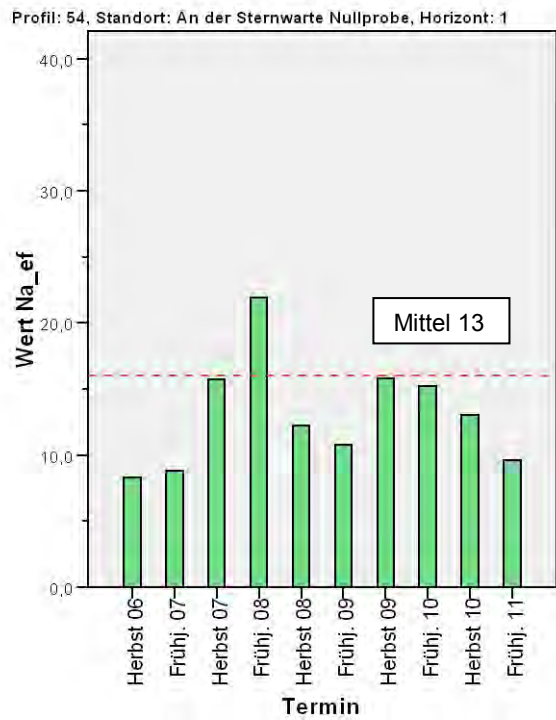
Abbildung 19: Natrium-Gehalte (2:1-Eluat, mg/kg TM) in Horizont 1 von Profil 73 und Profil 54 zu den verschiedenen Untersuchungsterminen
 rot gestrichelte Linie: Mittelwert über alle „Null“-Proben

Für die meisten Parameter treten die höchsten mittleren Werte in Profil 72 (Thörlspark) und die niedrigsten in Profil 54 bzw. 78 auf. In Abb. 19-22 sind exemplarisch die Einzelergebnisse für Natrium, Kalium, Leitfähigkeit und pH-Wert im 2:1-Eluat von Horizont 1 der jeweils am stärksten und am geringsten „belasteten“ „Null“-Standorte (s. rote und blaue Markierung in Tab. 14) als Balkendiagramm dargestellt.

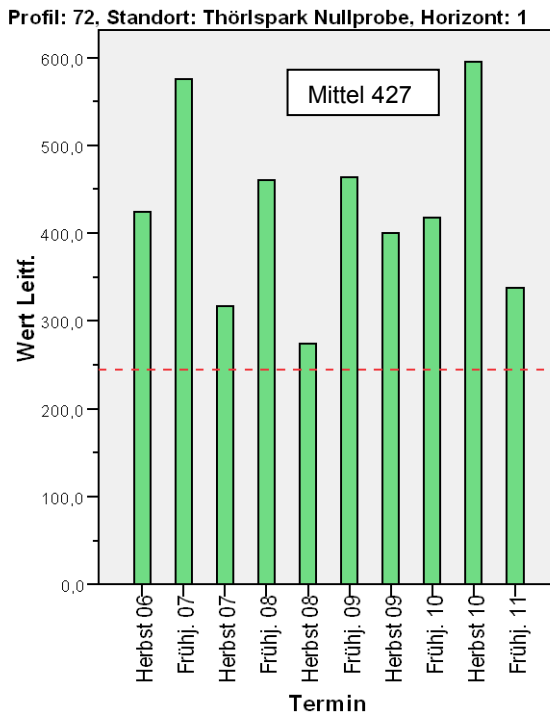
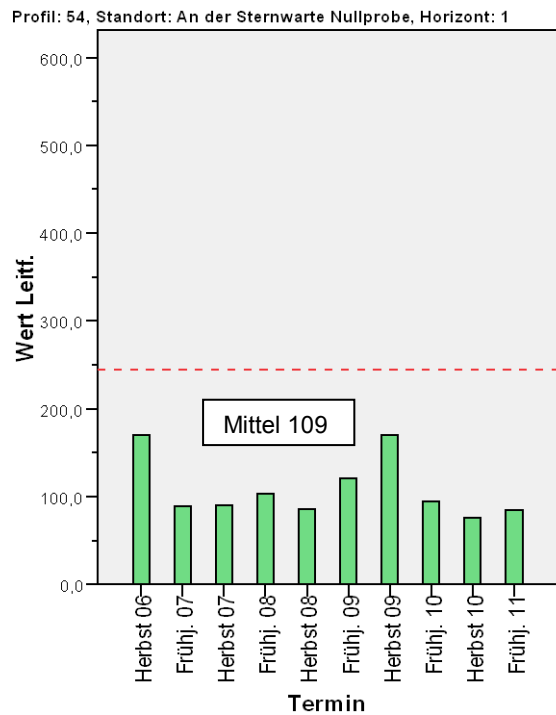
Abbildung 20: Elektrische Leitfähigkeit (2:1-Eluat, µS/cm) in Horizont 1 von Profil 72 und Profil 54 zu den verschiedenen Untersuchungsterminen
 rot gestrichelte Linie: Mittelwert über alle „Null“-Proben

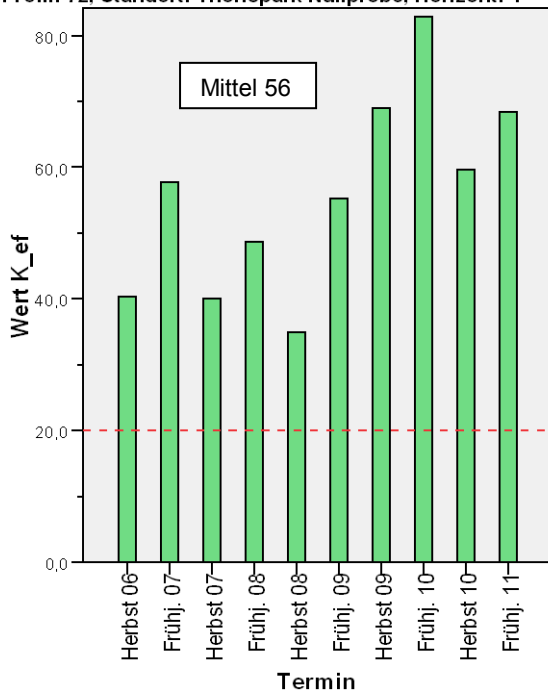
Abbildung 21: Kalium-Gehalte (2:1-Eluat, mg/kg TM) in Horizont 1 von Profil 72 und Profil 78 zu den verschiedenen Untersuchungsterminen
 rot gestrichelte Linie: Mittelwert über alle „Null“-Proben

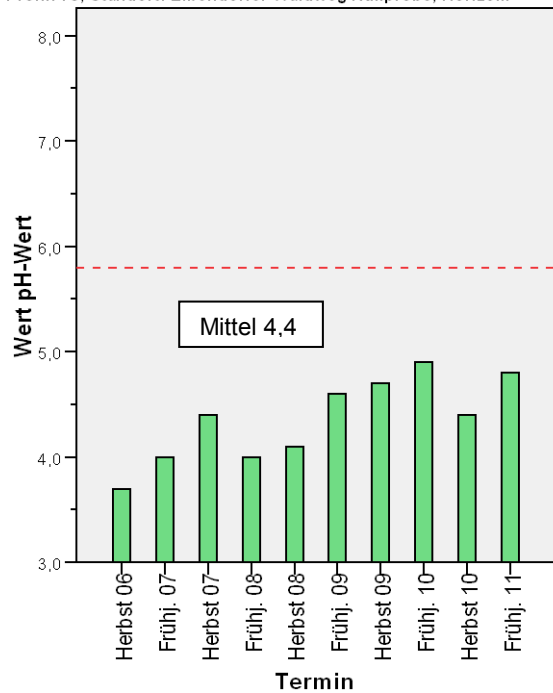
Abbildung 22: pH-Werte (2:1-Eluat) in Horizont 1 von Profil 72 und Profil 78 zu den verschiedenen Untersuchungsterminen
 rot gestrichelte Linie: Mittelwert über alle „Null“-Proben

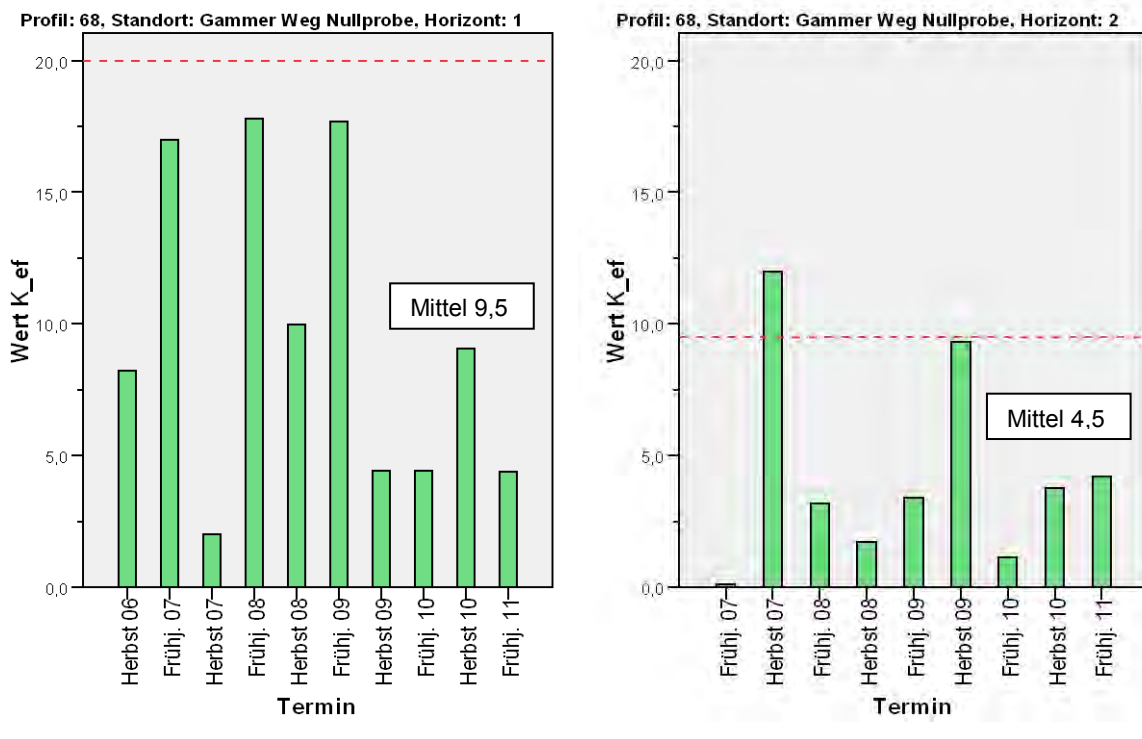
Abbildung 23: Kalium-Gehalte (2:1-Eluat, mg/kg TM) in Horizont 1 und 2 von Profil 68 zu den verschiedenen Untersuchungsterminen
 rot gestrichelte Linie: Mittelwert über alle „Null“-Proben

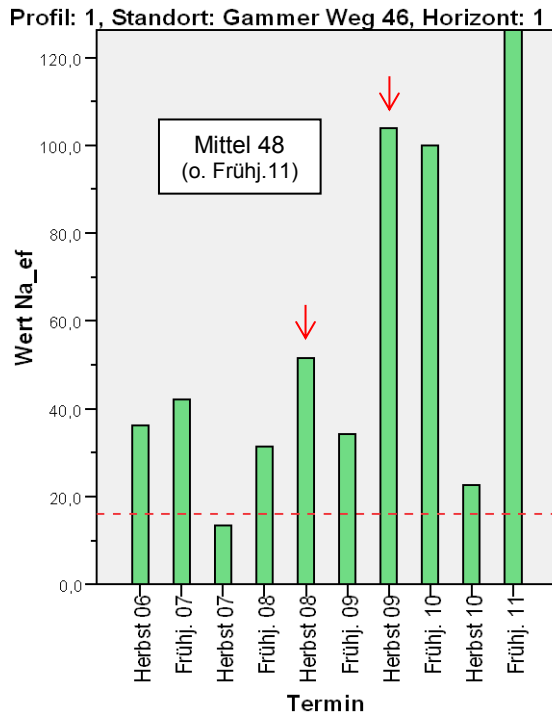
Abbildung 25: Natrium-Gehalte (2:1-Eluat, mg/kg TM) in Horizont 1 und 2 von Profil 1 zu den verschiedenen Untersuchungsterminen

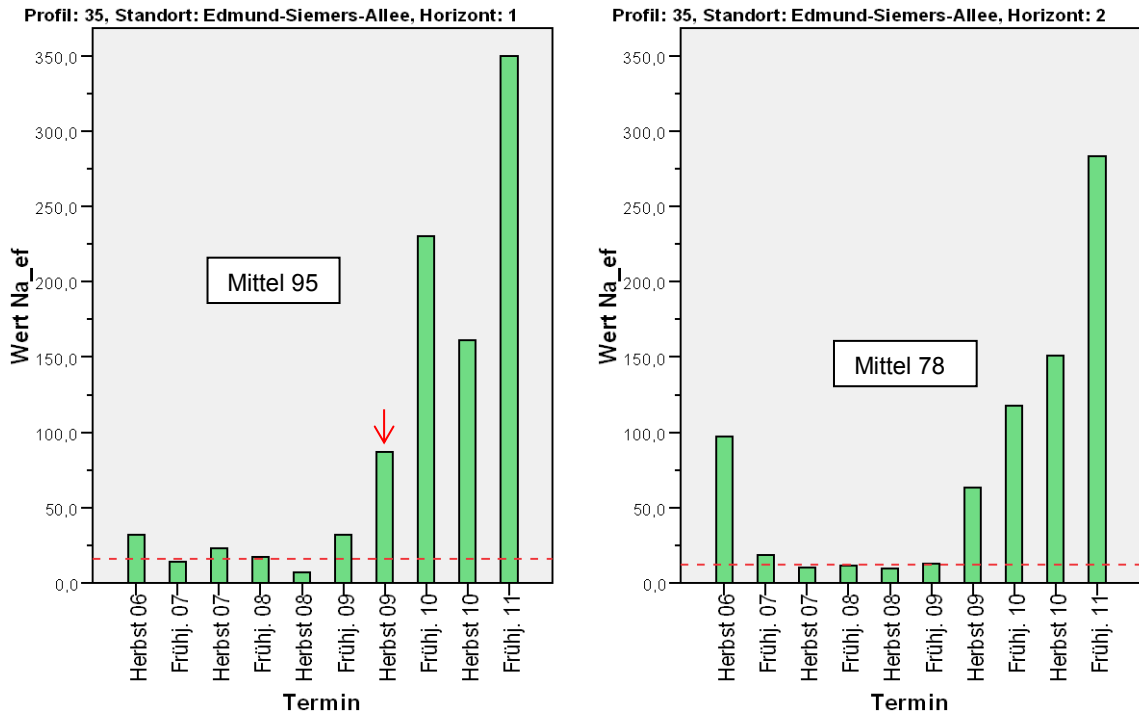
Abbildung 26: Natrium-Gehalte (2:1-Eluat, mg/kg TM) in Horizont 1 und 2 der beiden Böden an der Edmund-Siemers-Allee (Profile 82, 35) zu den verschiedenen Untersuchungsterminen
 rot gestrichelte Linie: Mittelwert für Hor. 1 u. 2 über alle „Null“-Proben

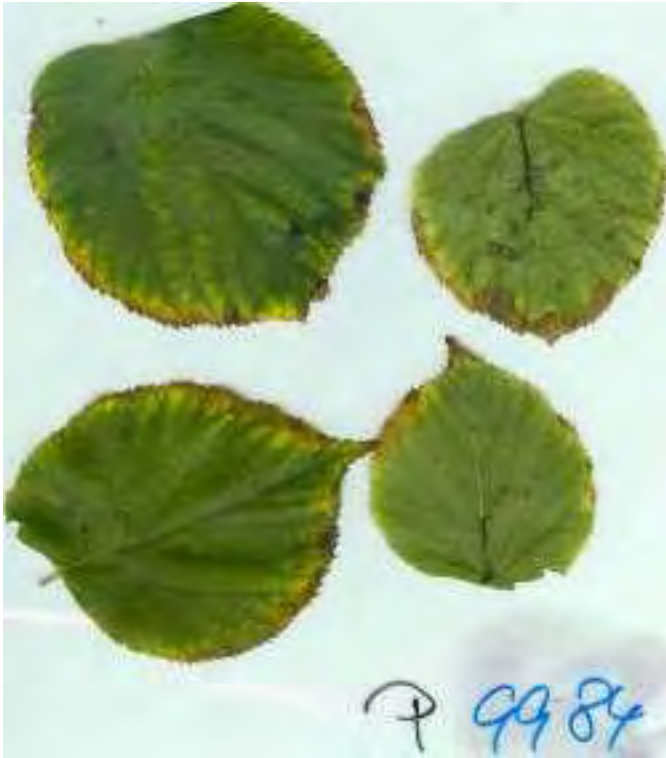
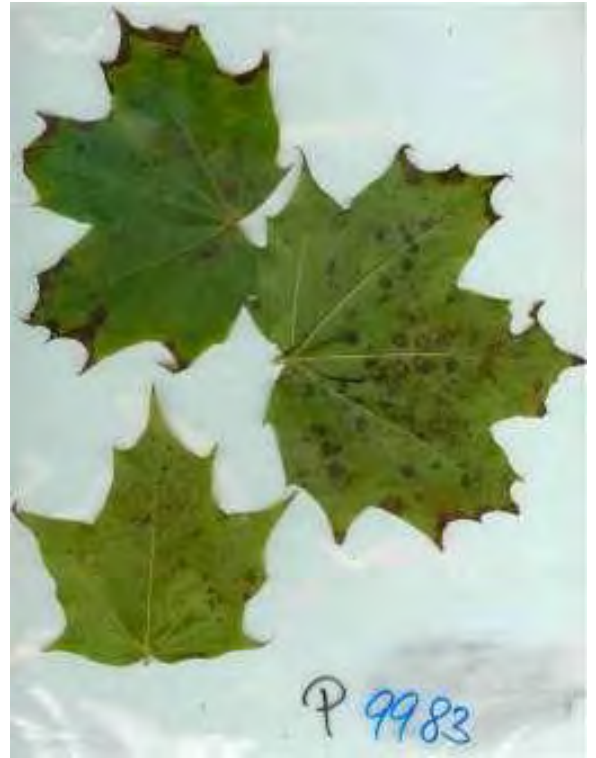
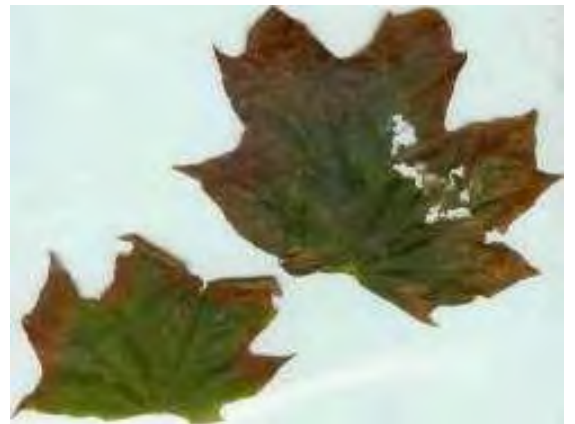
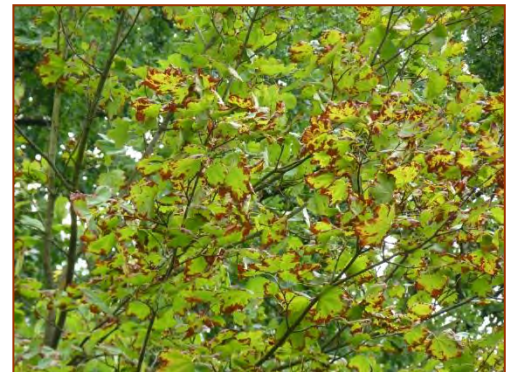
Sichtbare Blattrandnekrosen aus der Beprobung August 2011

Abbildung 36: Blattschädigungen

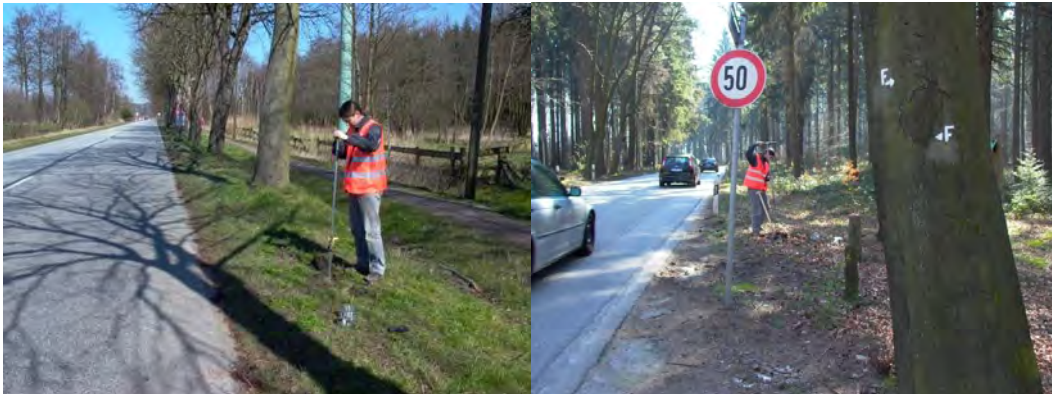
Abbildung 55: Straßen im Außenbereich

1. Straßen im Außenbereich ohne Siel-Anschluss, gewölbt, mit tiefem oder keinem Bordstein und randlicher Grabenentwässerung

Auf diesen Standorten treten aufgrund der fehlenden Kanalisation und erhöhten Salzgischt die höchsten Salzbelastungen auf.

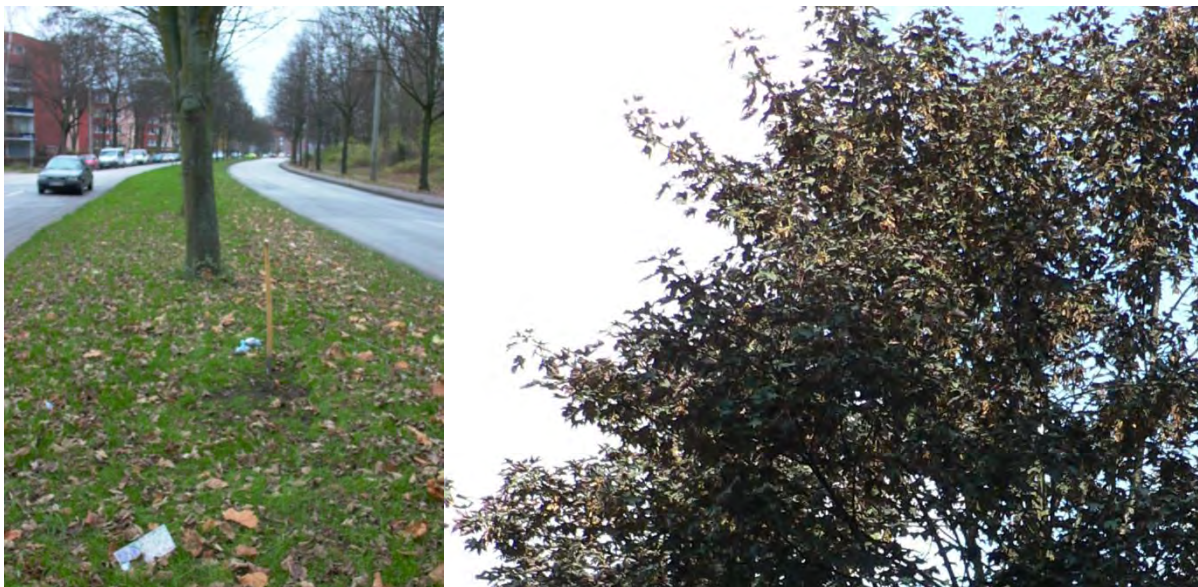
Abbildung 56: Mittelstreifen

2. Mittelstreifen

Auf diesen Standorten tritt eine mäßige Salzbelastung auf, da in der Regel Bordsteine vorhanden sind und die Straßenentwässerung vom Mittelstreifen weg erfolgt. Es fehlen auch zusätzliche Salzfrachten durch Fußweg- oder Radwegreinigung. Insbesondere Ahorne können hier trotzdem starke Blattrandnekrosen haben.

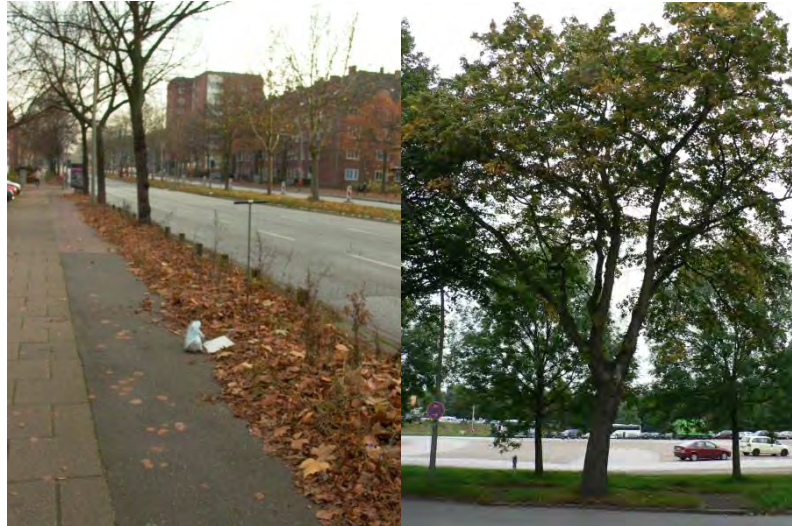
Abbildung 57: Innerstädtischer Straßenrand

3. Seitliche Straßenränder

Straßenränder haben gegenüber den Mittelstreifen höhere Salzbelastungen, da die Fahrbahn häufig durch leichte Neigung zum rechten Rand in Fahrtrichtung entwässert wird. Salzgicht befördernde Spurrillen befinden sich auf mehrspurigen Straßen meist in verstärkter Ausprägung am rechten Fahrbahnrand. Die meist private Gehwegs- und Radwegreinigung tritt hier häufig die Salzfracht verstärkend hinzu.

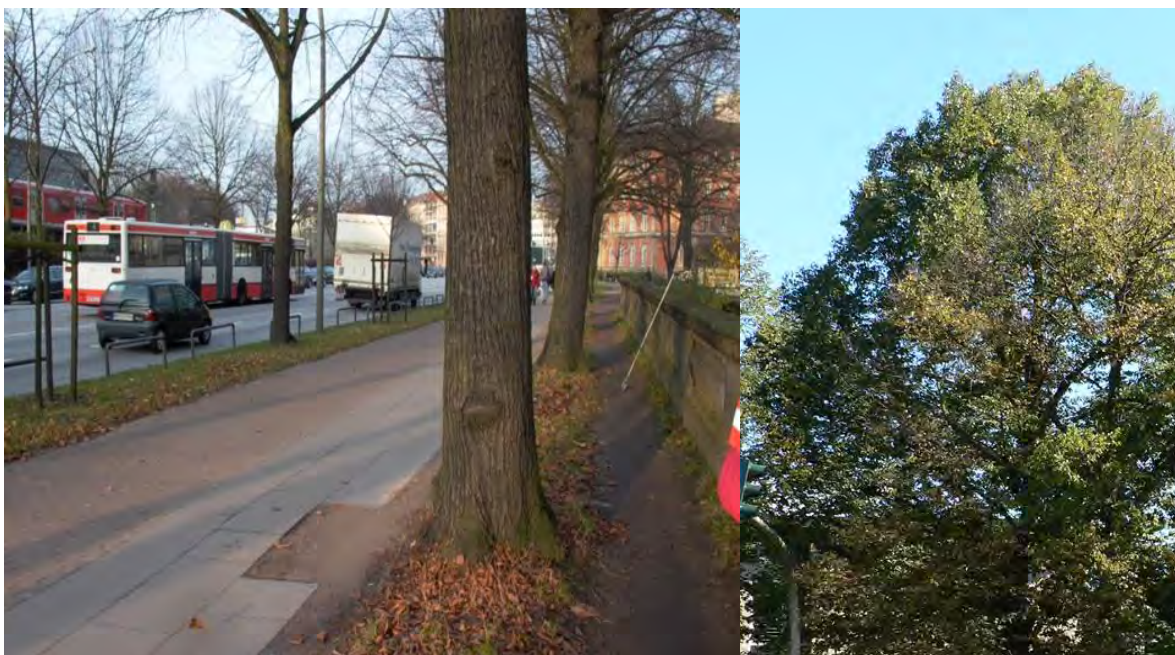
Abbildung 58: Sonderstandorte

4. Sonderstandorte

Zahlreiche Standorte können nur individuell betrachtet werden, da sie durch viele salzverstärkende Einflüsse geprägt werden. Die Wasserversorgung einzelner Straßenbäume ist durchaus individuell weitläufig und unterschiedlich. Örtlich auftretende, salzverstärkende Einflüsse sind:

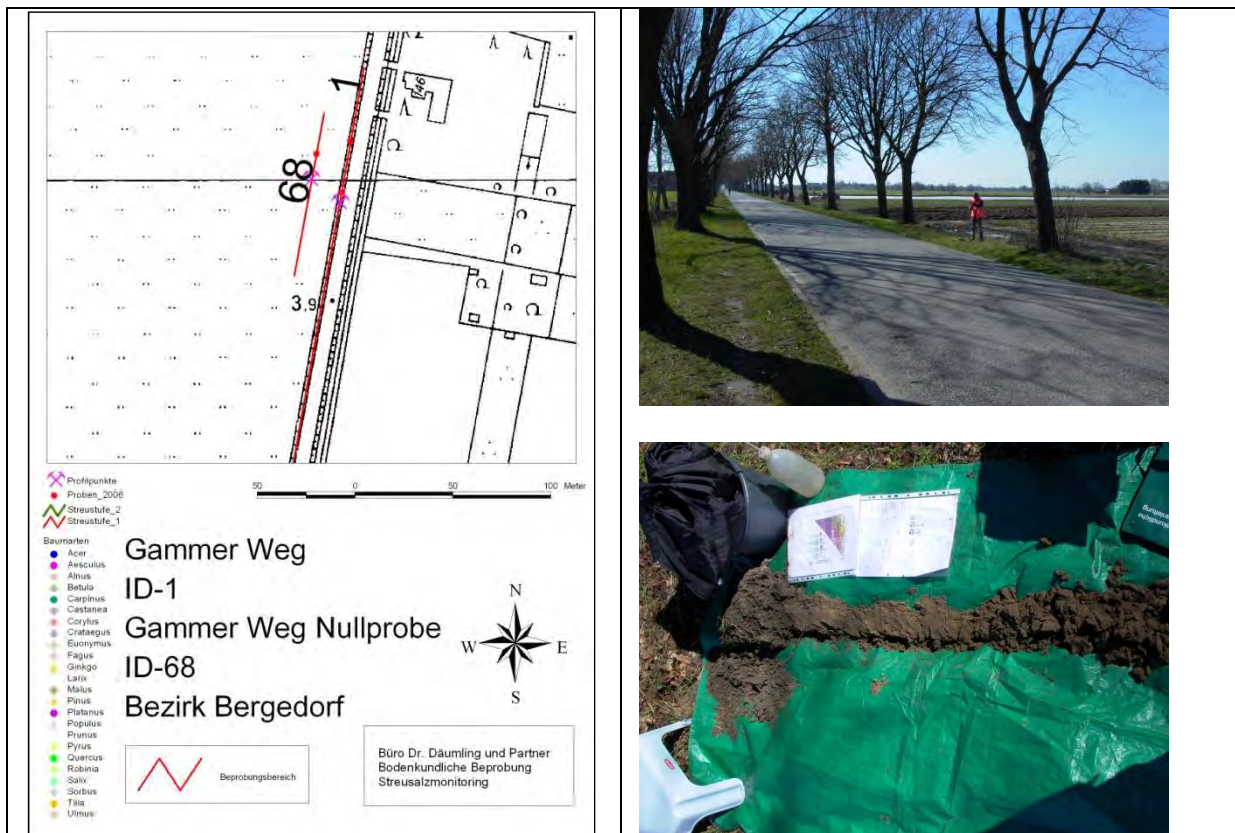
Abbildung 59: ID-1 Gammerweg

Der Standort Gammer Weg (ID-1) ist eine Lindenallee im Bezirk Bergedorf. Der Standort besteht aus geschütteten humosen Sanden über im tiefen Unterboden anstehendem Marschensediment aus Lehm. Der Grünstreifen grenzt unmittelbar an die Fahrbahn, ohne Trennung durch einen Bordstein. Es besteht kein Siel Anschluss zur Straßenentwässerung. Der Standort gehört zur Streustufe I der Region Süd Bergedorf: Auf dem benachbarten etwas tiefer gelegenen Acker wurde in 10 Meter Entfernung vom Straßenrand ein Vergleichsstandort (ID-68) gewählt. Es handelt sich dabei um einen Tiefumbruchboden in dem das ursprüngliche lehmige Marschensediment aufgesandet wurde.

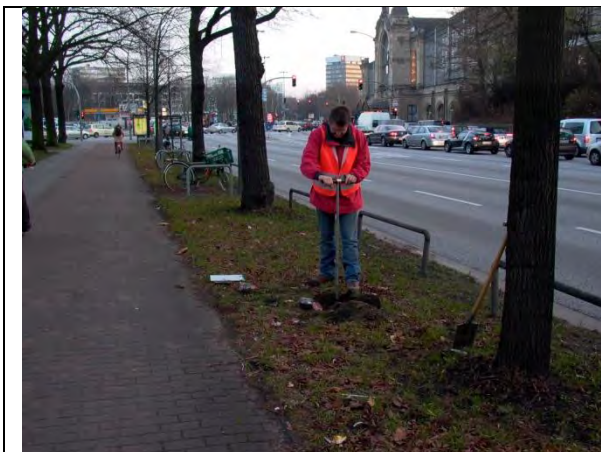
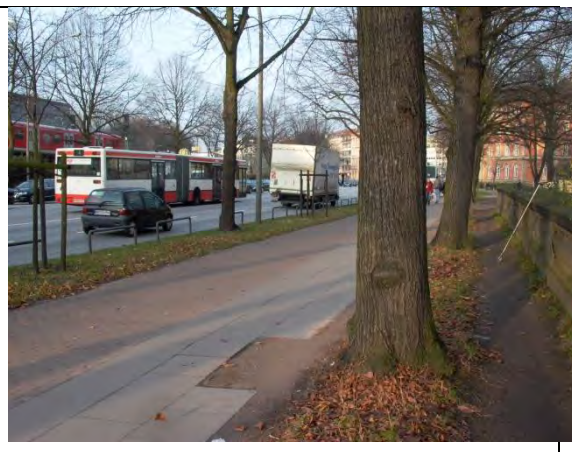
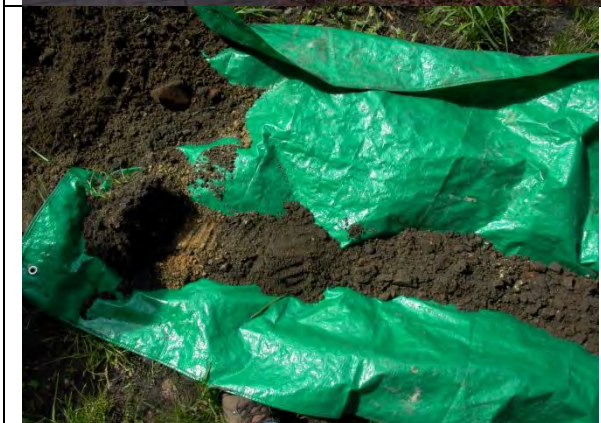
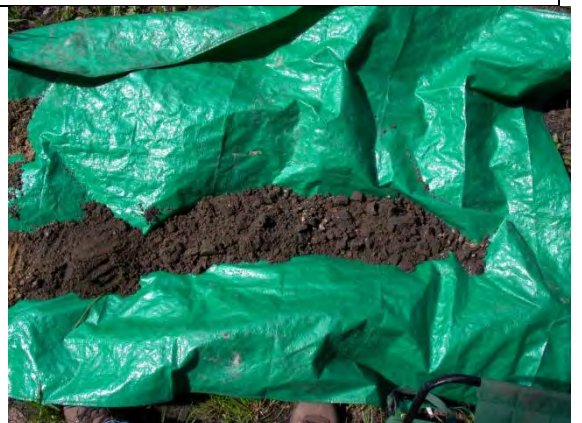
Links 646
ID-82

Der Standort Edmund-Siemers-Allee umfasst zwei Straßenabschnitte unmittelbar an der Fahrbahn gelegen (ID-35 und ID-82a) mit jeweils einer Linde in der Einzelbaumbesichtigung. In den Fotos der Fahrbahn sind deutlich den Salzeinfluss verstärkende Spurrinnen zu erkennen. Zusätzlich wurde die 2. Baumreihe in ca. 6 m Entfernung zur Fahrbahn, (Bodenabschnitt ID-32) mit einem Einzelbaum beprobt, der in der Einzelbaum-Untersuchung die Kennung ID-82b bekommen hat. Die zweite Baumreihe ist durch einen breiten Rad/Fußgängerweg mit leichtem Gefälle in Richtung Straße von der ersten Baumreihe getrennt. Hinter der zweiten Baumreihe steht eine Mauer, die eine Geländestufe markiert. Die Mauer trennt die auf ungefährm Fahrbahnniveau befindlichen Grünstreifen mit Fußgänger und Radweg von dem anschließenden, tiefer gelegenen terrassenartigen, versiegelten Bereich des Gebäudevorplatzes.

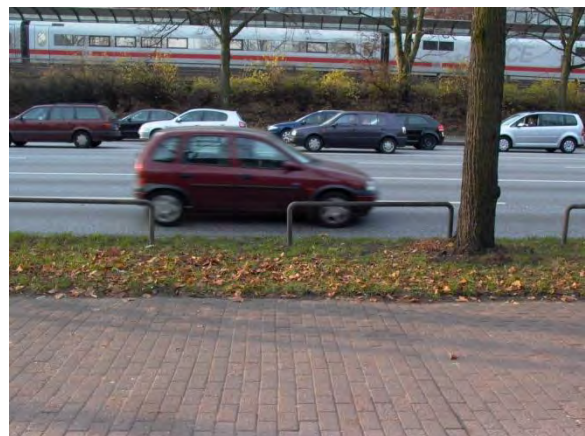
ID-32, ID-35

Der Bodenaufbau besteht aus einer Pararendzina aus einer ca. 15 cm mächtigen schwach bauschutthaltigen, humosen sandigen Abdeckung, unterlagert von geschüttetem ziegelhaltigen und straßenaufbruchhaltigem Sand über bauschutthaltigem, humosem Lehmsand.

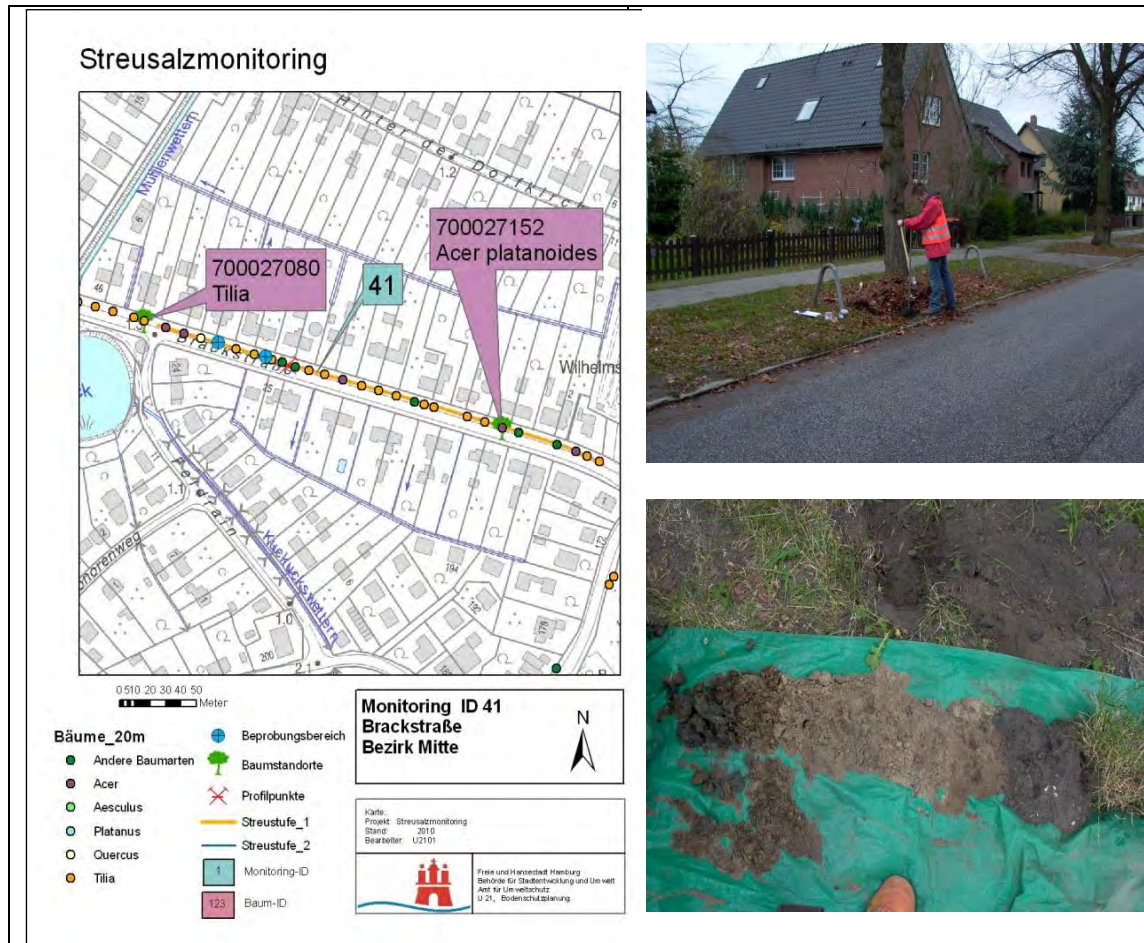
Der Standort Brackstraße umfasst einen Grünstreifen zwischen Fahrbahn und Gehweg mit niederem Bordstein. Im Grünstreifenabschnitt sind eine Linde (ID-41a) und ein Ahorn (41b) in der Einzelbaumkontrolle. Der Bodenaufbau besteht aus einem Regosol aus einem 20 cm mächtigen humosem Sand über geschüttetem Sand über tiefer toniger Kleimarsch. Der Grundwassereinfluss zeigt sich im Bodenprofil ab ungefähr 80 cm Tiefe.

Die Bodenabschnittsproben zeichnen, nach einer Phase geringer Schwankungen mit einer Natriumabnahme zum Frühjahr 2009 mit Nachlauf im Unterboden, den Salz-Ausbringungsanstieg nach. Ebenfalls die Einzelbaumbeprobung veranschaulicht in Abschnitt 41a dieselbe Entwicklung. Im Teilbereich 41b zeigen sich zusätzlich im Frühjahr 2009 erhöhte Natriumgehalte in der Einzelbaumprobe. Die Blattgehalte sind während der gesamten Untersuchungsperiode relativ hoch, wobei die Dynamik der Blattgehalte sowohl bei der Linde als auch beim Ahorn nicht nur aus den ausgebrachten Salz- und korrelierenden Bodengehalten erklärt werden kann. Vermutlich ist für die Eigendynamik der Blattgehalte der Grund- oder Stauwassereinfluss des Standortes verantwortlich.

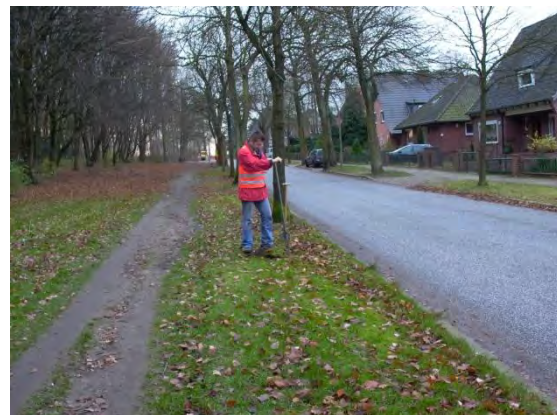
Der Standort ‚An der Sternwarte‘ besteht aus einem Grünstreifen am Straßenrand, der den Fußweg von der Straße trennt. Auf der gegenüberliegenden Seite des Bodenabschnitts ist ein Ahorn (Baum-ID 600013818) in der Einzelbaumanalyse. Die Verkehrssituation zeichnet sich durch ein geringes Verkehrsaufkommen bei vorhandener Buslinie aus. Der Bodenaufbau besteht aus einer Braunerde aus geschütteten Sanden mit geringem Steinanteil unter einer 20 cm mächtigen bauschutthaltigen, sandigen, humosen Deckschicht. In 15 Metern Entfernung liegt der Vergleichsstandort ID 54. Er besteht aus einer Braunerde aus Dünen sanden.

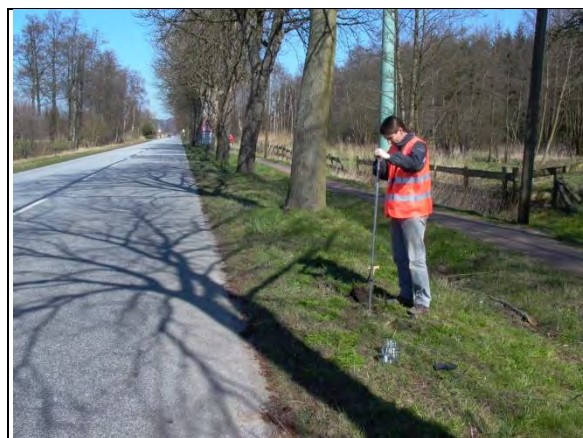
Abbildung 76: ID-69 Standort mit Grabenentwässerung

Der Standort Curslacker Heerweg (ID-69) ist eine Allee im Bezirk Bergedorf mit Bäumen der Gattung Kastanie, Linde und Ahorn. Der Standort besteht aus geschütteten Sanden über im tiefen Unterboden anstehendem Marschensediment aus tonigem Lehm. Der Grünstreifen grenzt unmittelbar an die Fahrbahn, ohne Trennung durch einen Bordstein. Es besteht kein Siel-Anschluss zur Straßenentwässerung. Die Entwässerung erfolgt durch die Baumreihe hindurch in einen parallel zur Straße führenden Straßengraben. Der Standort gehört zur Streustufe I der Region Süd Bergedorf. Die ausgebrachten Salzfrachten pro Streu-Saison haben sich von 100 g pro Quadratmeter im Winter 2007/2008 bis 735 g pro Quadratmeter im Winter 2010/2011

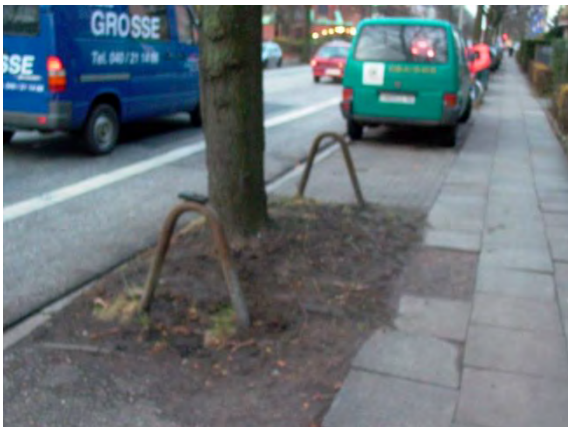
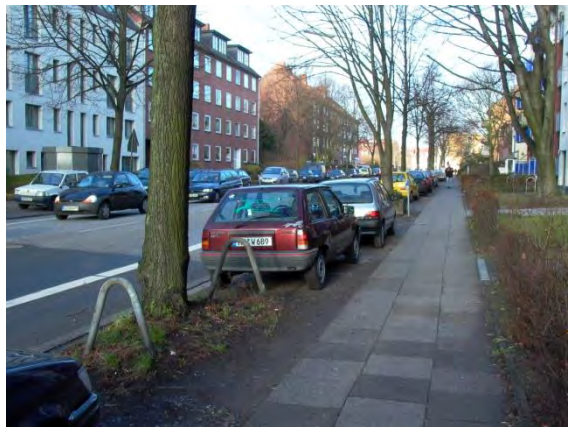
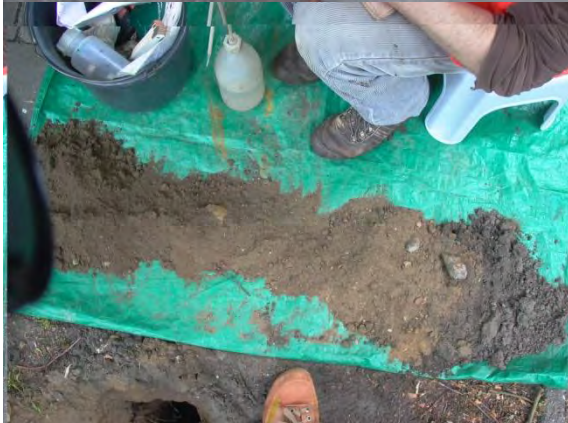
Der Standort Ritterstraße umfasst 2 Straßenabschnitte auf gegenüberliegenden Straßenseiten mit jeweils einer Linde in der Einzelbaumbeobachtung. Eine Besonderheit stellen die relativ kleinen Baumscheiben von $< 6 \text{ m}^2$ dar. Die eigentliche Fahrbahn weist am Rand extra gekennzeichnete Radwege auf. Die Böden unterscheiden sich erheblich. Abschnitt 118 hat eine Pararendzina aus geschüttetem Sand über durchmischem sandigem Lehm mit beigemengtem Ziegelbauschutt. Abschnitt 116 besteht aus einem Regosol aus geschüttetem Reinsand über gemischtem kiesigem Sand.

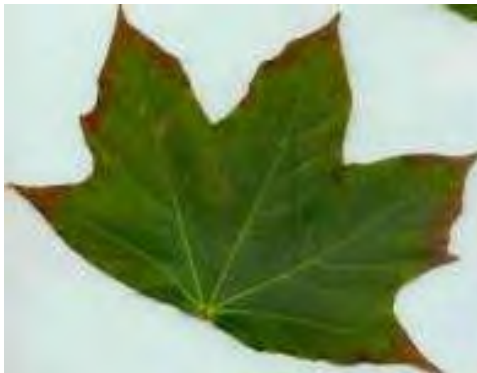
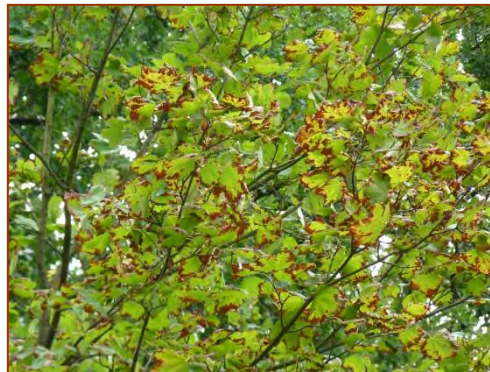
Die Abbildung 86 und 88 zeigen, dass der Ahorn erheblich empfindlicher auf die Salzbelastung im Boden reagiert und verstärkt Chlorid aufnimmt. Er hat bei erhöhtem Salzgehalt im Boden generell höhere Chloridgehalte in den Blättern als die Linde. Während der unbelastete Vergleichsahorn geringere Werte als die Vergleichslinde aufweist, steigen die Blattgehalte beim Ahorn nach Salzaufnahme auf ein höheres Niveau.

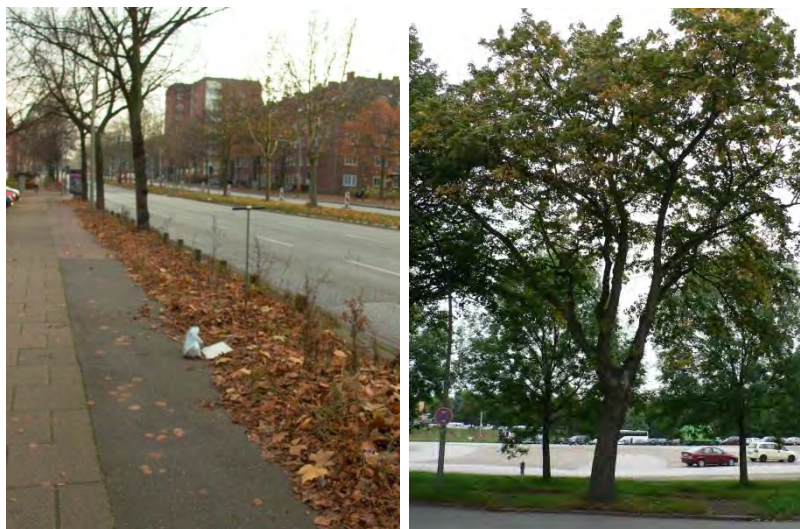
Zahlreiche Standorte können nur individuell betrachtet werden, da sie durch viele salzverstärkende Einflüsse geprägt werden. Die Wasserversorgung einzelner Straßenbäume ist durchaus individuell weitläufig und unterschiedlich. Örtlich auftretende, salzverstärkende Einflüsse sind:
