# 1. Bausymposium Gängeviertel

Fenster, Türen, Oberflächen

Behutsam erneuert statt ignorant saniert

# Dokumentation

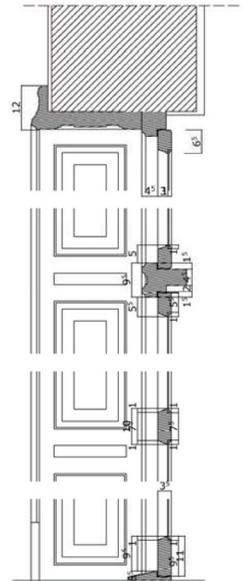
### Ansicht Fenster

Bestandsfenster mit aufgesetzte Sprossen

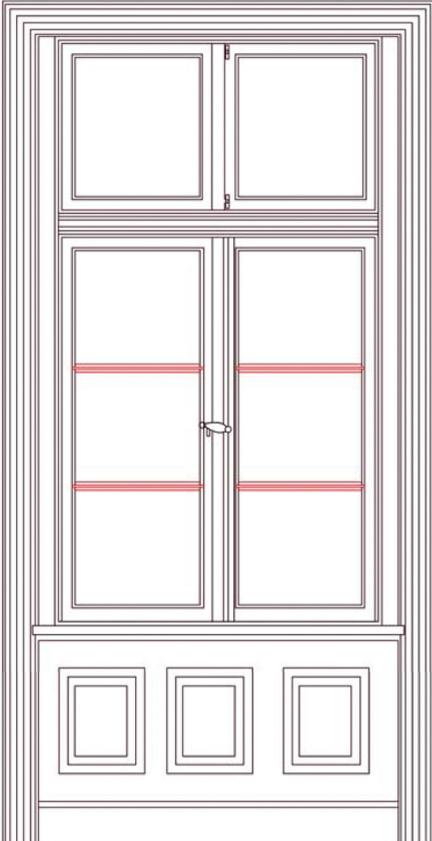
### Bestandsaufnahme Details

Caffemcacherreihe 45 Fenster 2.OG

#### Schnitt B-B

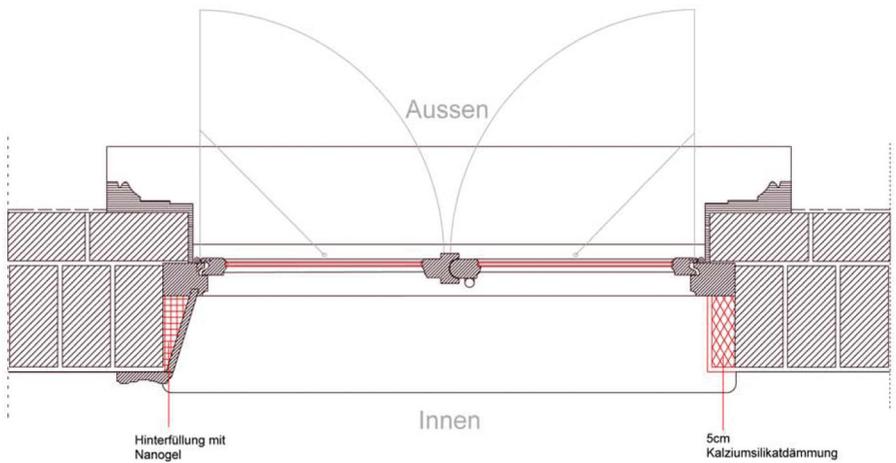
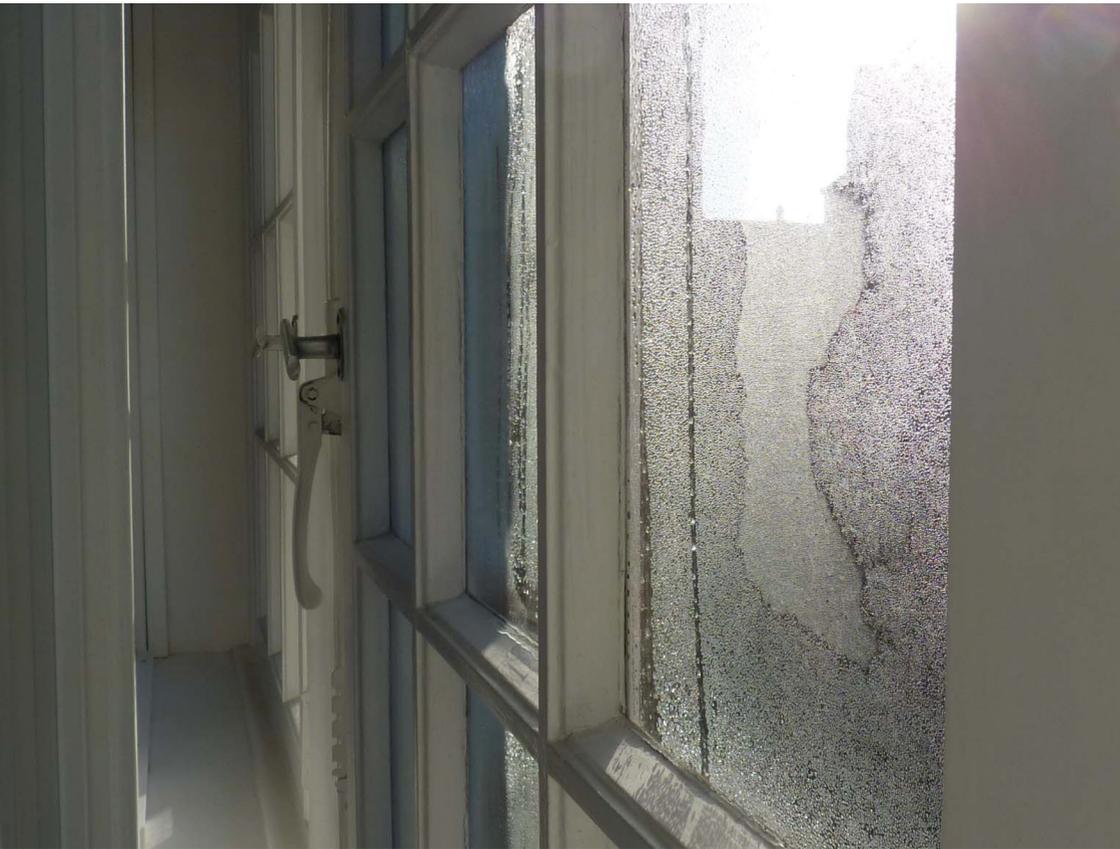
### Fenster Variante 2.1

Bestandsfenster mit WS-Verglasung und Laibungsdämmung

**U-Werte**

$U_w$	=	2,1..2,6 W/m <sup>2</sup> K
$U_g$	=	1,3..1,9 W/m <sup>2</sup> K
$U_f$	=	1,4..2,2 W/m <sup>2</sup> K

- originalgetreue Außen- und Innenansicht bleibt erhalten
- Verbesserung des Wärme- und Schallschutz

- nur geringe Verbesserung des Wärme- und Schallschutzes
- nur bei gut erhaltener Substanz möglich

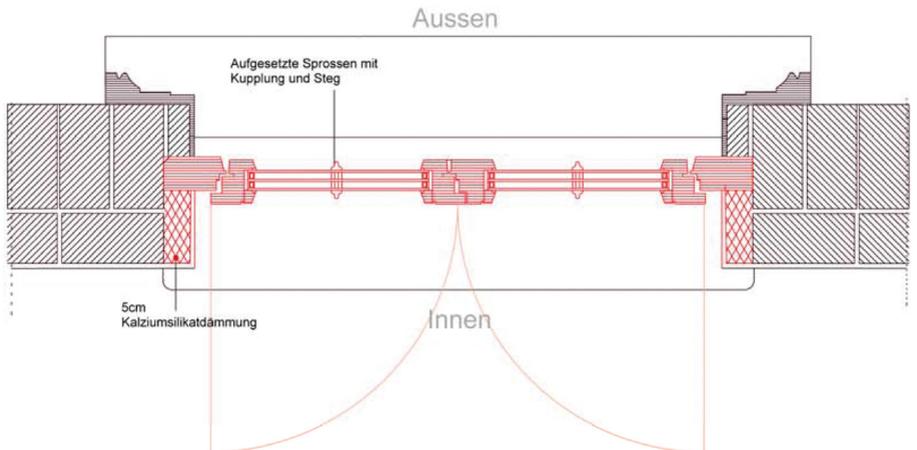
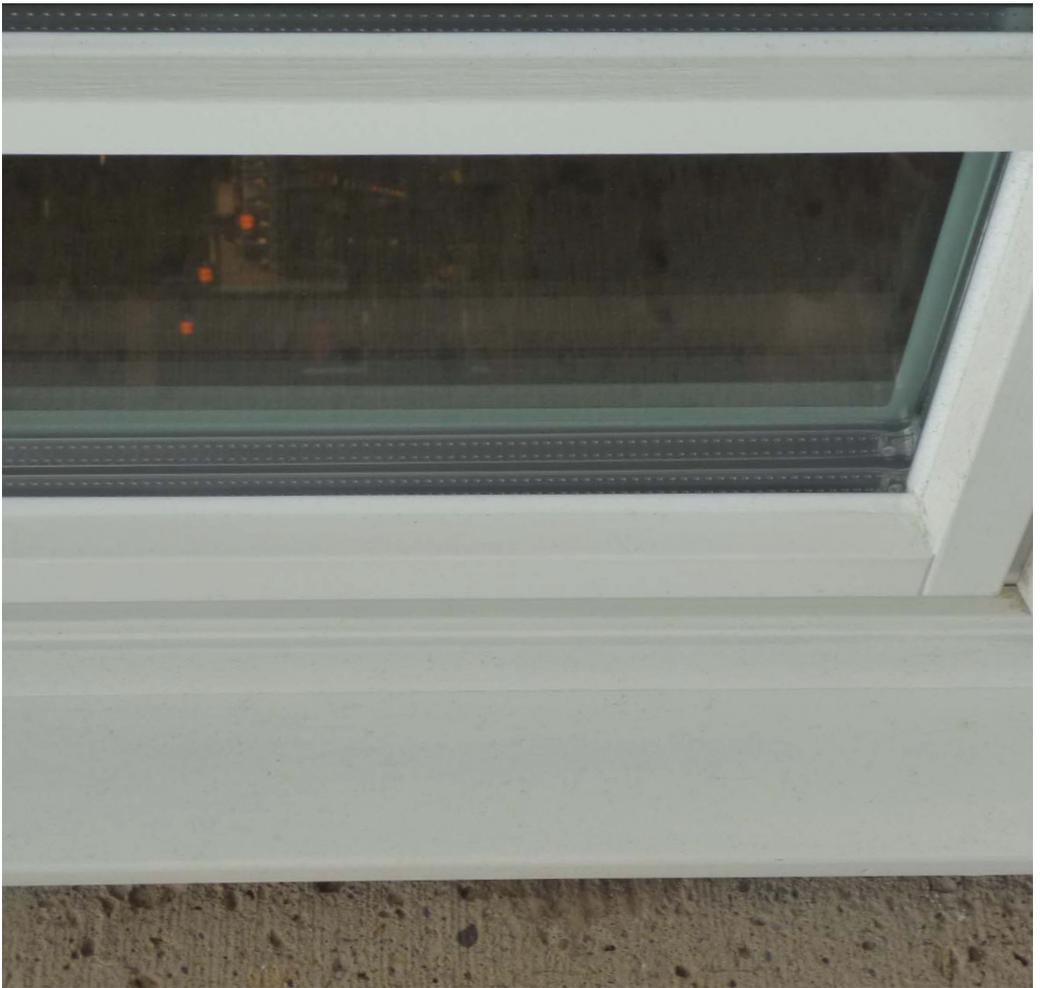
### Fenster Variante 3.1

Neues Drehkipfenster 3-fach Verglasung mit Holzrahmen , 2-flügelig

**U-Werte**

$$U_w = 0,8..1,2 \text{ W/m}^2\text{K}$$

$$U_g = 0,5..1,0 \text{ W/m}^2\text{K}$$

$$U_f = 1,4..2,2 \text{ W/m}^2\text{K}$$

- optimalste Verbesserung des Wärme- und Schallschutz

- originalgetreue Innen- und Außenansicht geht tw. verloren

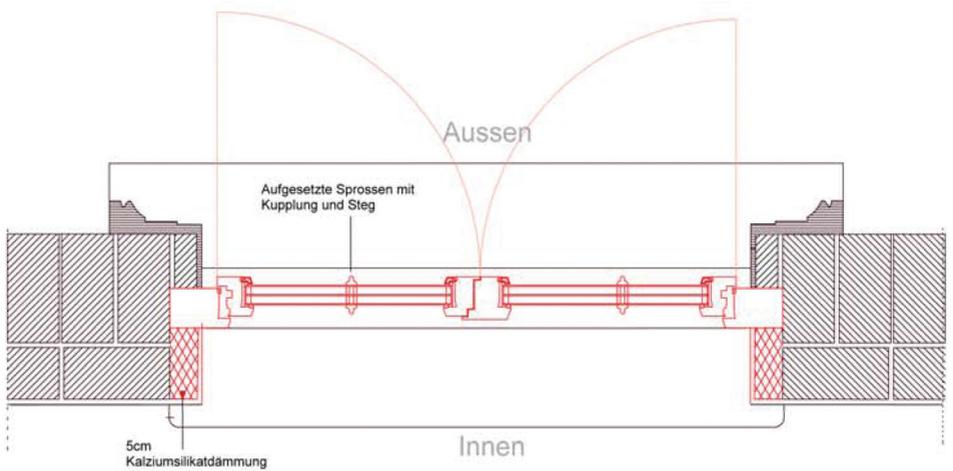
### Fenster Variante 3.2

Neues Drehkipfenster 3-fach Verglasung mit Stahlrahmen , 2-flügelig

**U-Werte**

U <sub>w</sub>	=	0,8..1,2 W/m <sup>2</sup> K
U <sub>g</sub>	=	0,5..1,0 W/m <sup>2</sup> K
U <sub>f</sub>	=	1,4..2,2 W/m <sup>2</sup> K

- gute Verbesserung des Wärme- und Schallschutz

- originalgetreue Innen- und Außenansicht geht tw. verloren

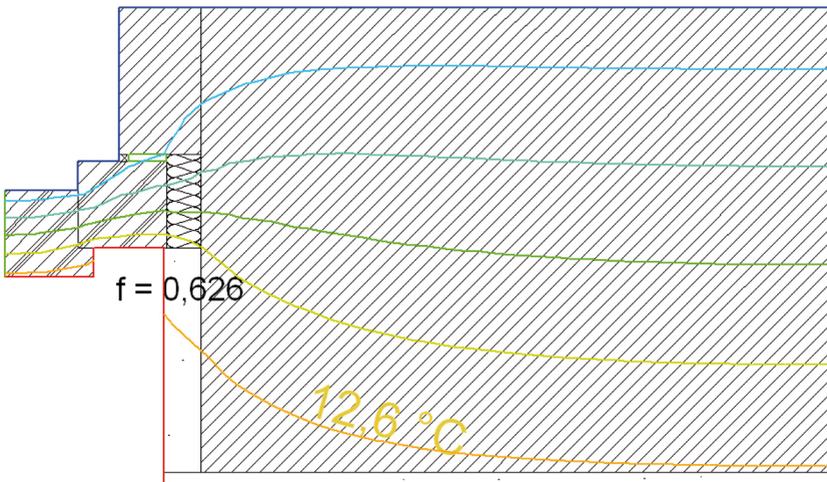
Bestand ohne Dämmung

Bestand mit Dämmung der Fensterlaibungen

Bestand mit Dämmung der Fensterlaibungen und Innenwand

Außenluft – 5 Grad C

Innenluft + 20 Grad C

## Backstein-MW; 36,5 cm

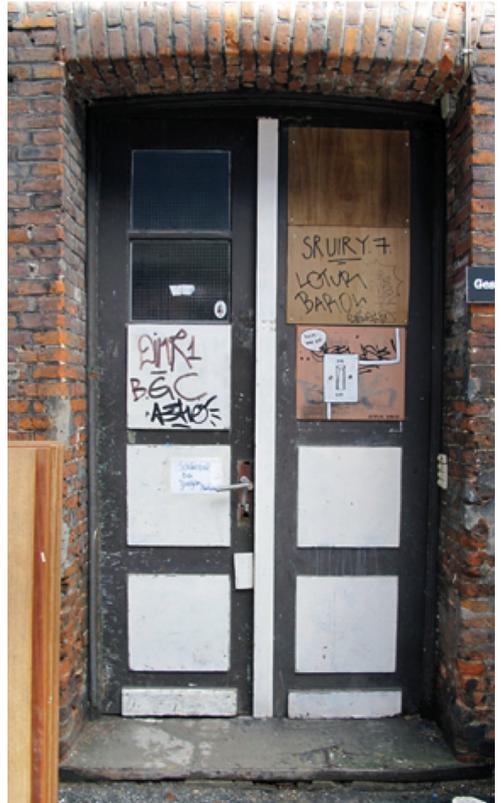
## Die Eingangstür

Vorgefundener Zustand

Befund am Türrahmen

### 3 Fassungen

0. Holz
1. Fassung Braune Holzlasur
2. Fassung Grün
3. Fassung Braun

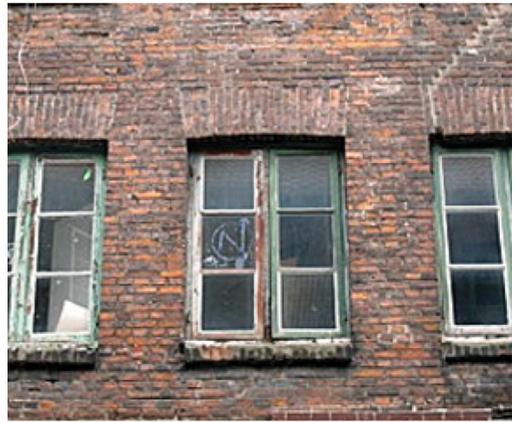
Kein gesicherter Befund am Außenflügel möglich  
Gesicherte Fassung im Innenraum hellgrau  
(klassizistischer Eindruck) dann weitere Fassungen.

Vorgefundener Zustand

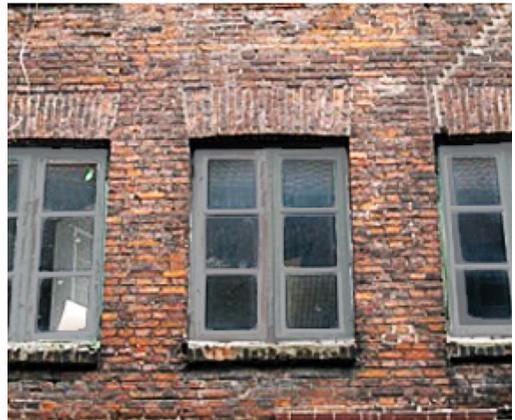
1. Fassung Fensterrahmen

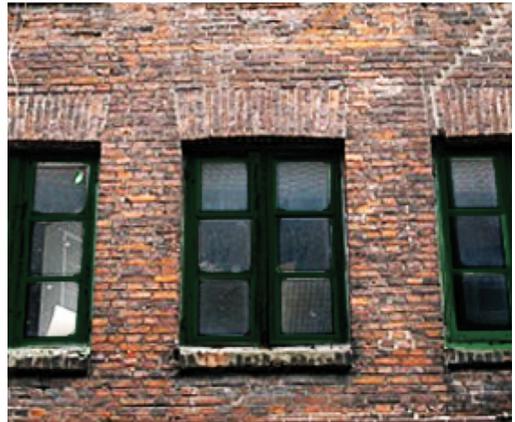
2. Fassung Fensterrahmen

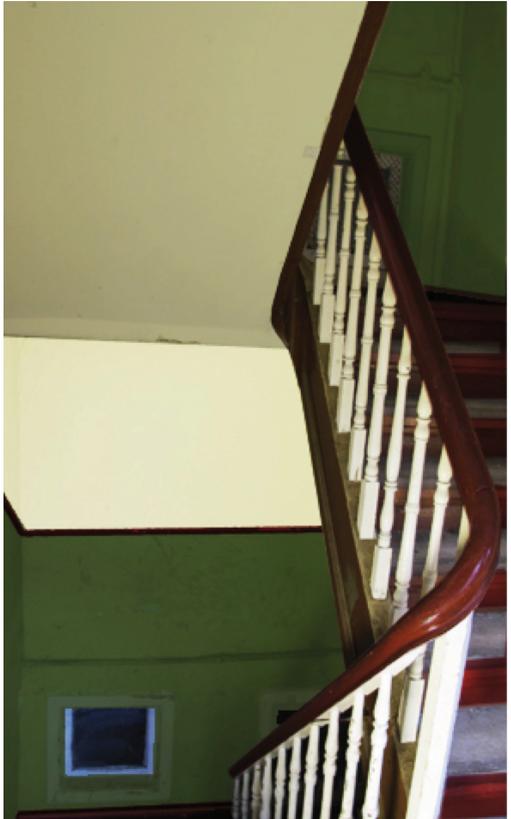
1. Fassung: Grüner Sokel in Ölfarbe ca. 1.40m Höhe, mit rotem Abschlussstrich, weiß-gelbliche Wände

1. Fassung

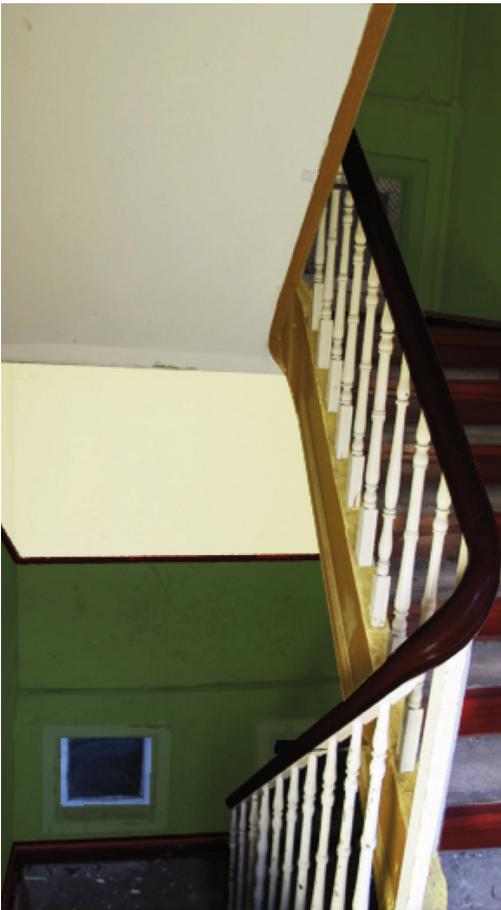
2. Fassung: Nur Veränderung bei Treppenwange und Handlauf

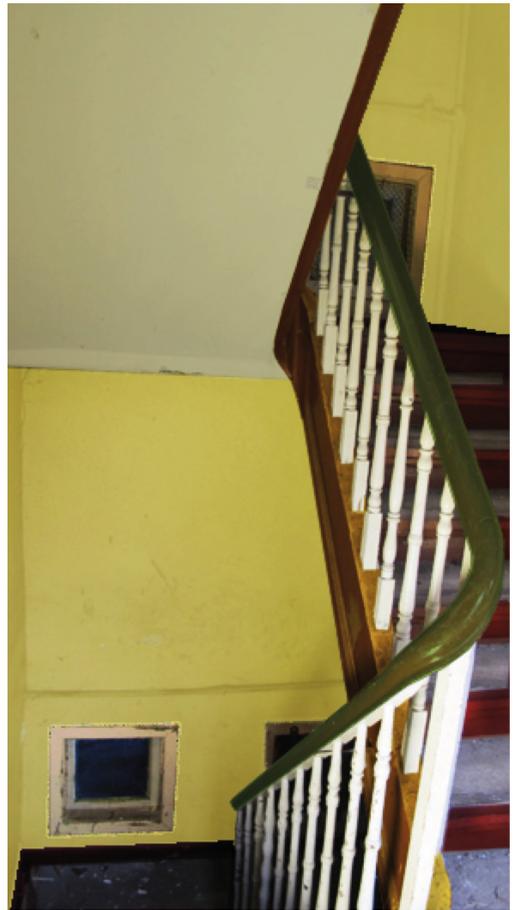
3. Fassung: Verzicht auf Sockelzone  
Wände kräftiges Gelb

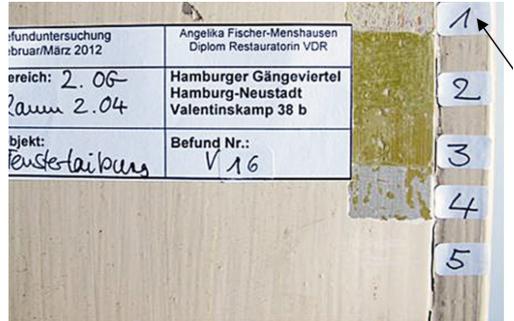
Fensterlaibung

In der Erstfassung sind Fenster, Tür und Laibung in einer hellgrauen Ölfarbe gestrichen  
 Erst danach differieren die Anstriche je nach Geschmack der Bewohner  
 Auf dem Fenster wenige Anstriche, da das Haus bereits früh geschlossen wurde

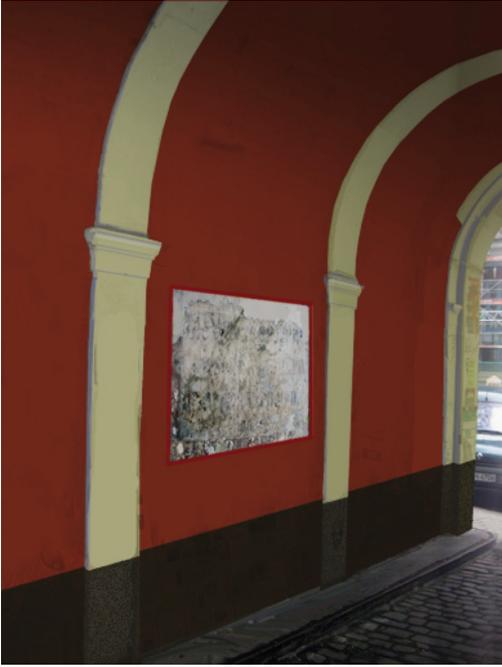
Rekonstruierte Darstellung 1. Fassung

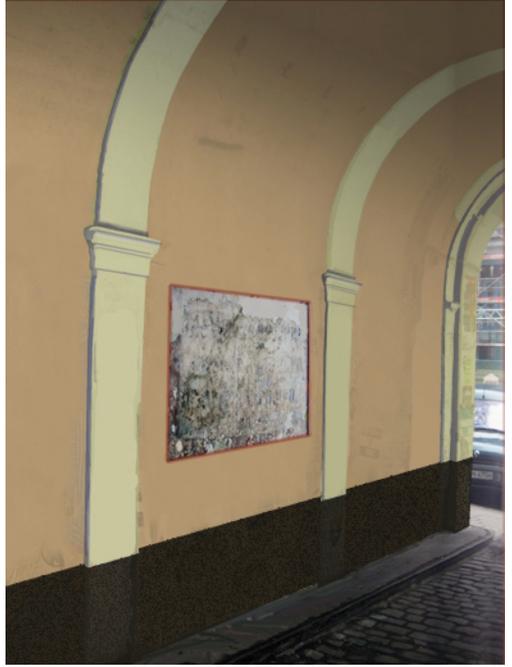
Rekonstruierte Darstellung 2. Fassung

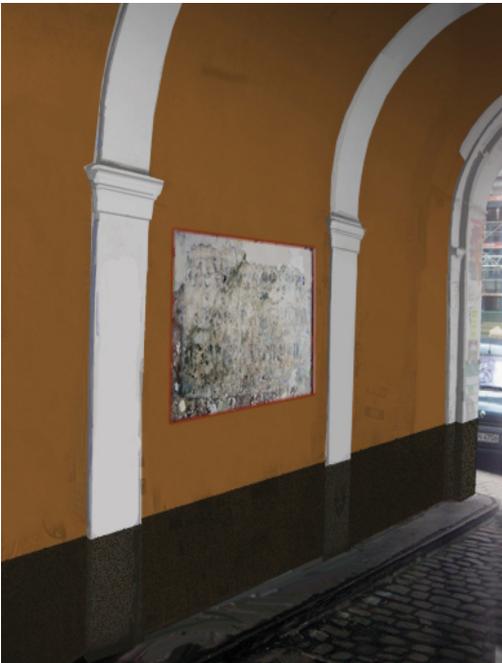
Rekonstruierte Darstellung 3. Fassung

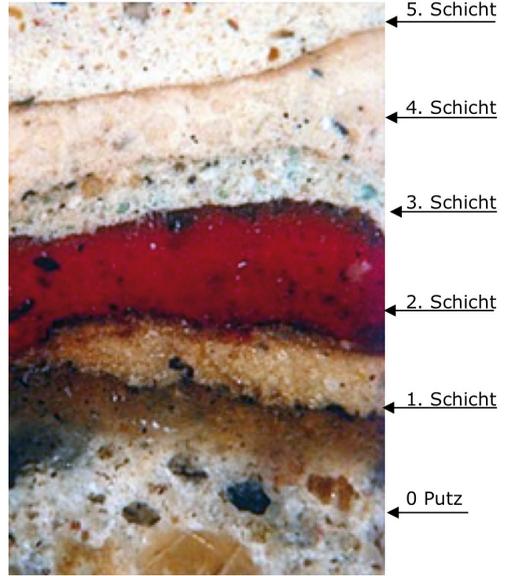
Befundanalyse 200 fach vergrößert

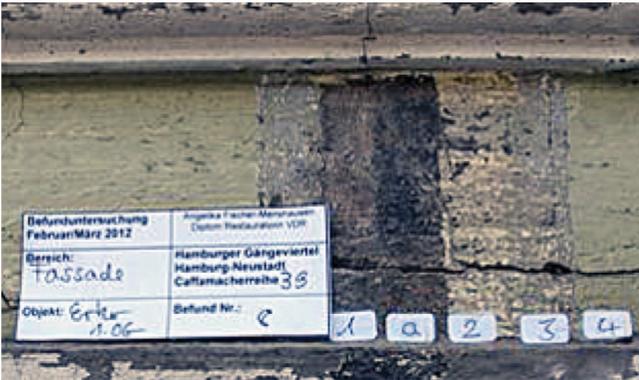
Befundstellen an der Wand, 1. OG

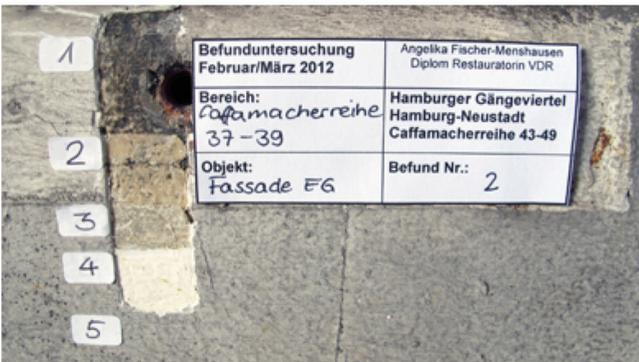
Befundstellen an der Wand, EG

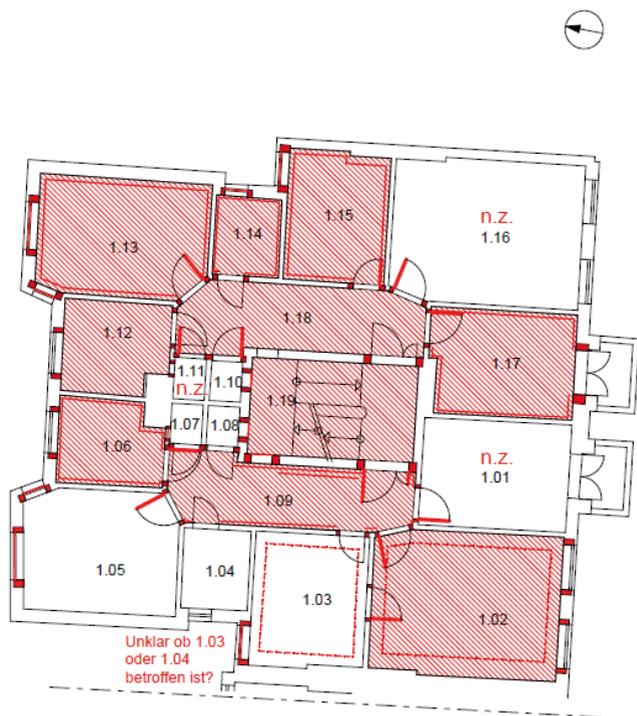
Abb. 11: Kartierung der Denkmalwerte in der Caffamacherreihe 43-49, 1. OG; Februar 2010. Denkmalschutzamt Hamburg

Bestand besichtigt, dieser verbal stichwortartig beschrieben. vorgelegten Daraus abgeleitet entstand ein denkmalpflegerischer Bestandsplan zu erhaltender Bauteile, symbolhaft kartiert für Fußboden, Wandbekleidung einschl. Sockelleisten, Decken und –stuckleisten, Türen, Fenstern und zugehörigen Bekleidungen.

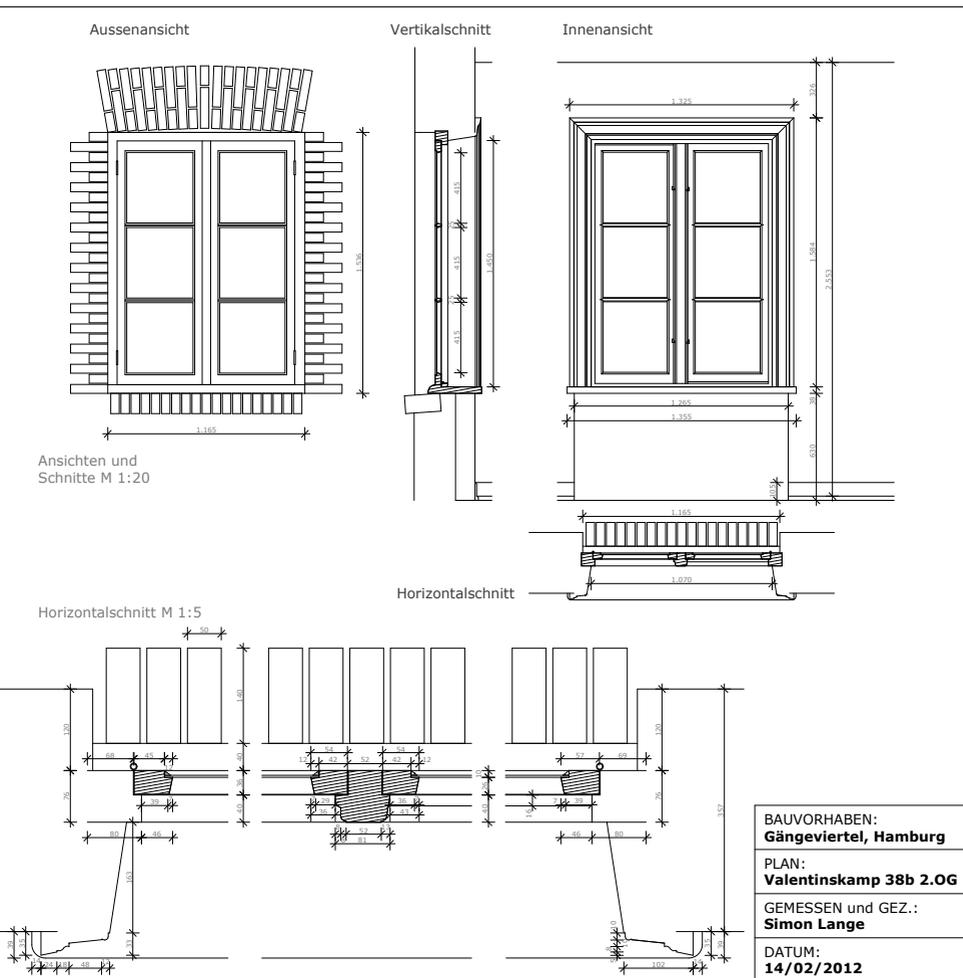
Abb. 12: Fensteraufmaß, Valentinskamp 38b, 2. OG, Simon Lange, 2012.  
Denkmalschutzamt Hamburg
