DEPOSITIONSMESSUNGEN

IN DER UMGEBUNG

DES KRAFTWERKS WEDEL IN RISSEN

Bericht über den Zeitraum April bis September 2017

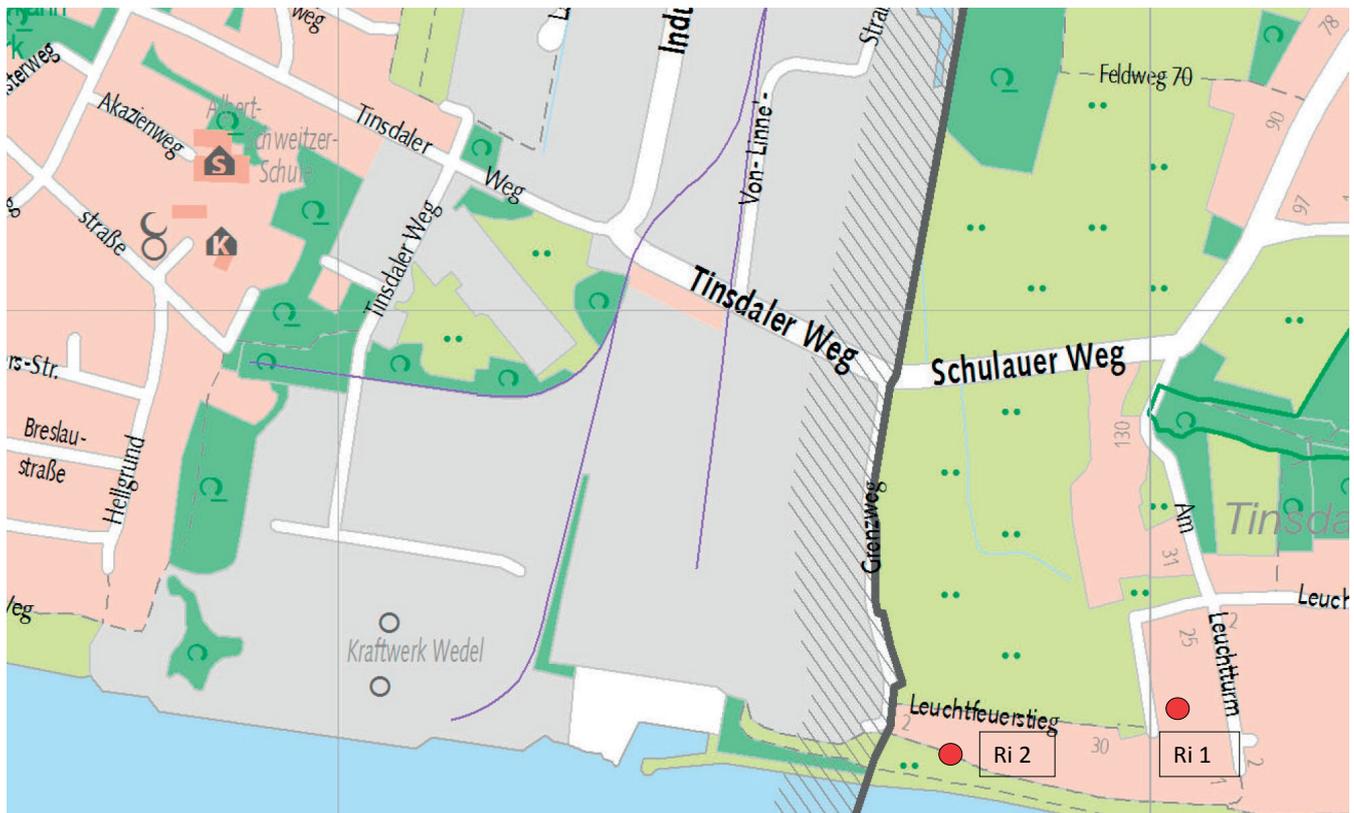
Abb. 1: Lage der Messpunkte in Rissen

Ein Messpunkt wurde auf dem Gelände des Oberfeuers Tinsdal (Messpunkt Ri 1) eingerichtet. An das Gelände des Leuchtturms grenzt östlich ein großes Wohngebiet an. Die Entfernung des Messpunktes zum Kraftwerk ist ca. 850 m.

Die Wohnbebauung, die am dichtesten zum Kraftwerk gelegen ist, befindet sich am Leuchtfeuerstieg. Es wurde ein Messpunkt in einem Garten unterhalb des Otto Schokoll Höhenwegs eingerichtet. Der Messpunkt Ri 2 ist ungefähr 550 m vom Kraftwerk Wedel und ca. 60 m vom Grenzweg in Rissen entfernt.

Zum Vergleich wurde noch ein Referenzmesspunkt (Ri 3) auf der Wiese des Wasserwerks Blankenese Bausberg nur wenige Meter entfernt vom Standort der inzwischen stillgelegten HaLm-Messstation 54BL aufgebaut. Der Messcontainer wurde am 5.5.2017 abgebaut.

Die Lage der Messpunkte in Rissen ist der Abbildung 1 zu entnehmen oder der Luftbildkarte in der Anlage (Abb. A1). In den Abbildungen A2 bis A4 sind Fotos von den drei Messpunkten zusammengestellt.

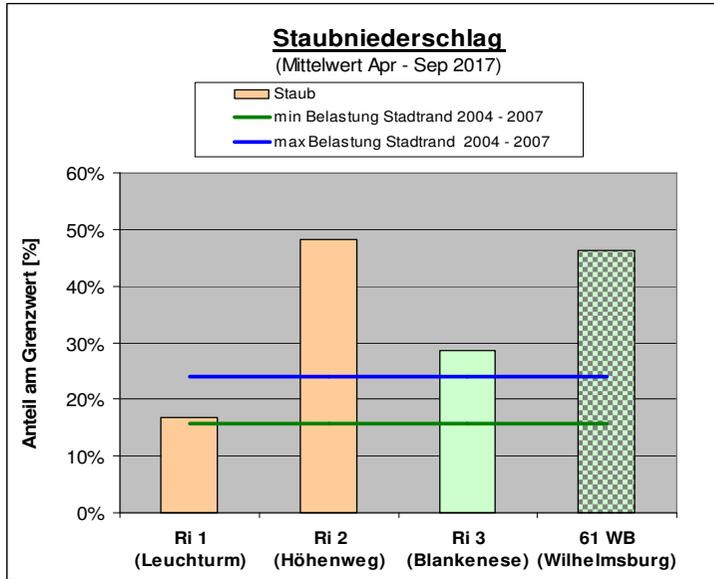
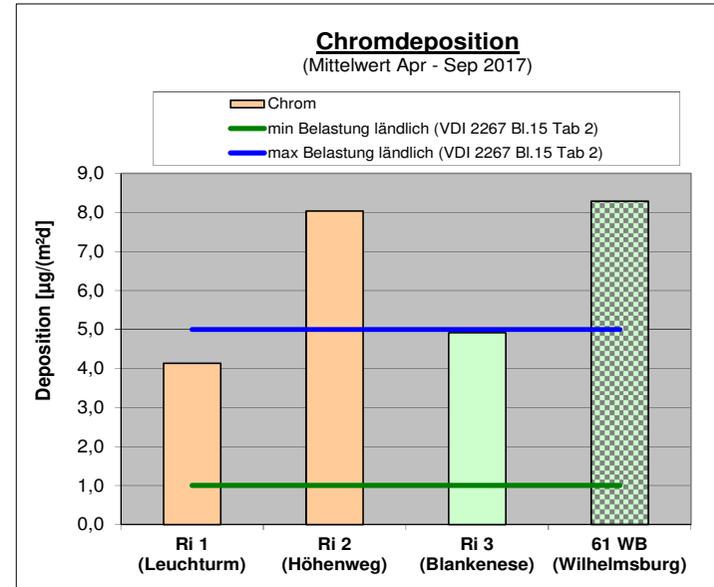
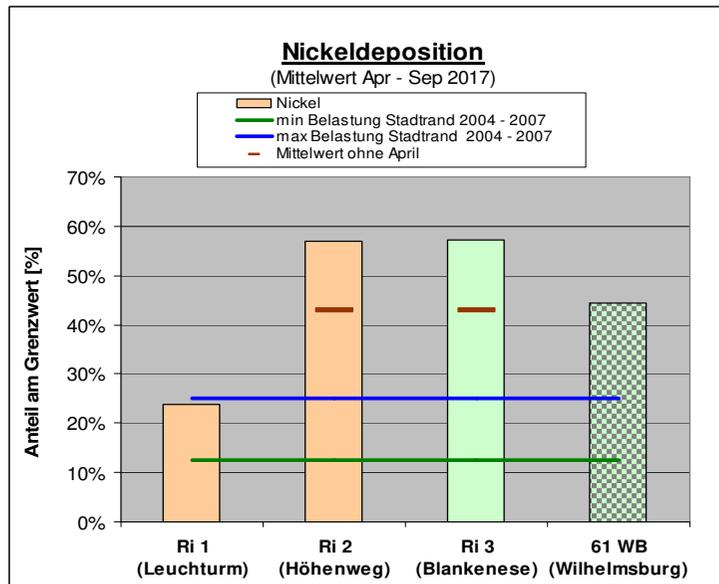
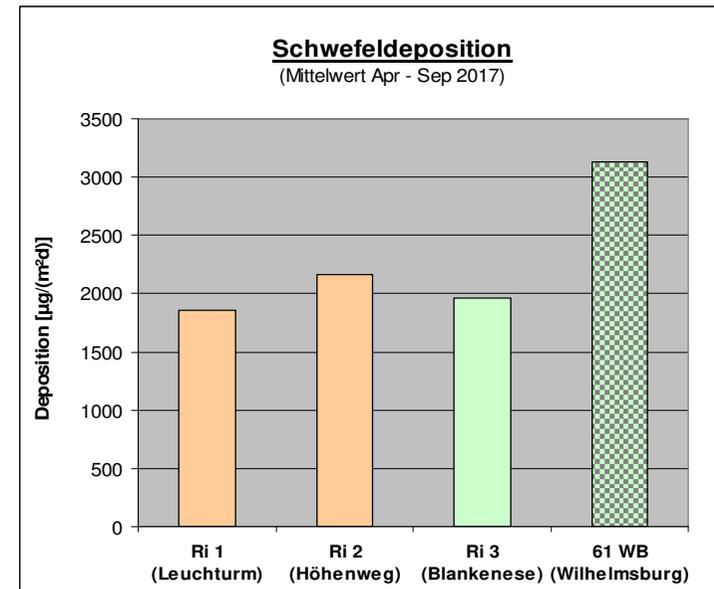
Abb. A5a: mittlere Depositionsbelastungen im Sommer - Halbjahr 2017 in Rissen und zum Vergleich an den HaLm-Stationen Blankenese und Wilhelmsburg

Die mittleren Depositionsbelastungen sind in den Abbildungen A1a+b graphisch dargestellt. Die Ergebnisse wurden normiert auf den jeweiligen Grenzwert dargestellt, sofern ein Grenzwert für den Luftschadstoff vorlag.

Zum Vergleich enthält die Tabelle 1 sowie die Abbildungen A1a+b der Anlage die Ergebnisse des Referenzmesspunktes Ri 3 für die aktuelle Stadtrandbelastung und die des Messpunktes Wilhelmsburg für eine städtische Hintergrundbelastung.

Bei Blei, Cadmium, Arsen und Kupfer liegen die mittleren Depositionsbelastungen im Bereich typischer Stadtrandbelastungen; beim Staubbiederschlag, Chrom und Nickel ist dies nur beim Messpunkt R1 (am Leuchtturm) der Fall.

Die mittleren Belastungen am Messpunkt Ri 1 (ca. 850 m vom Kraftwerk Wedel entfernt) weisen bei allen untersuchten Parametern außer bei Cadmium immer niedrigere Belastungen auf als der ca. 550 m vom Kraftwerk Wedel gelegene Messpunkt Ri 2. Bei Chrom, Nickel und Staub liegen die Depositionswerte des Messpunktes Ri 2 im Bereich städtischer Belastung, bei den anderen Parametern im Bereich der Stadtrandbelastung in Hamburg.

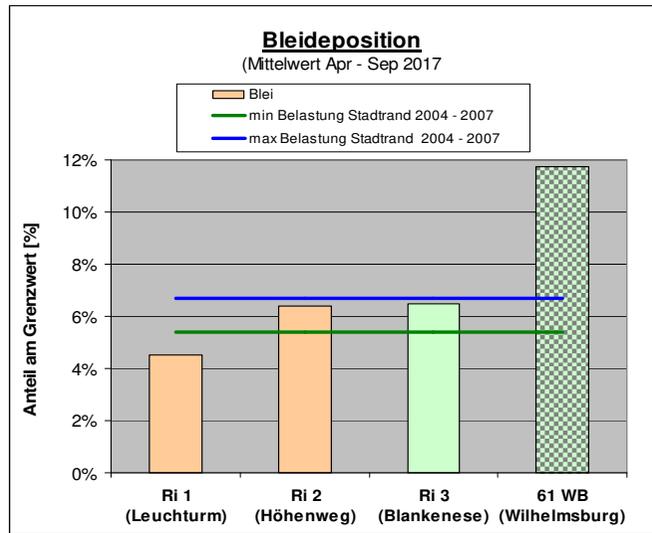
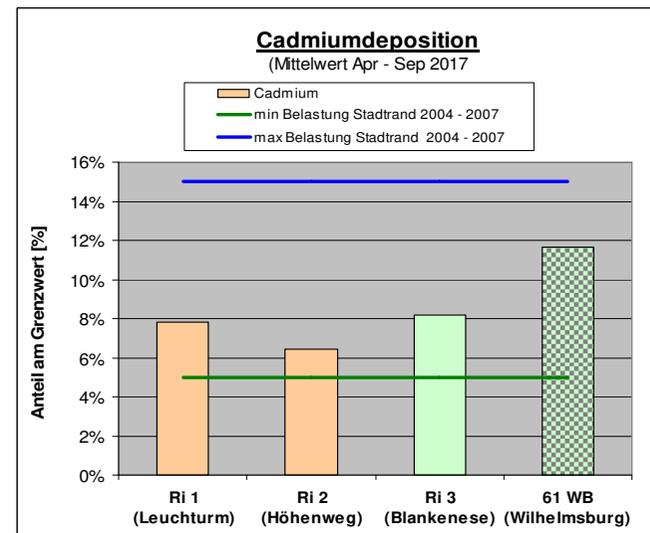
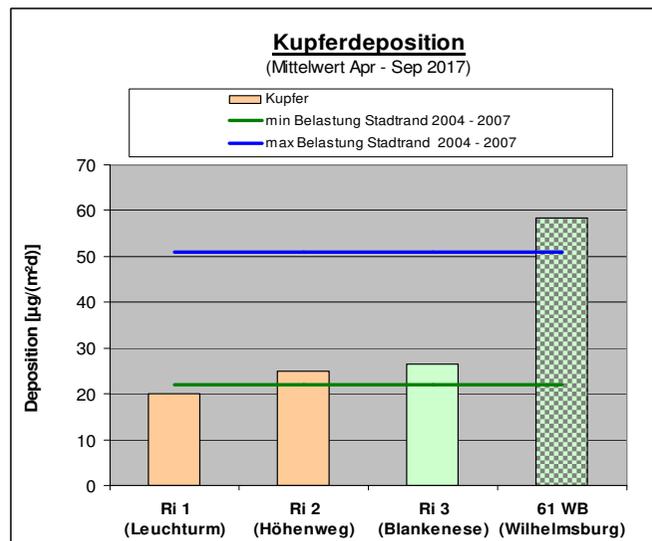
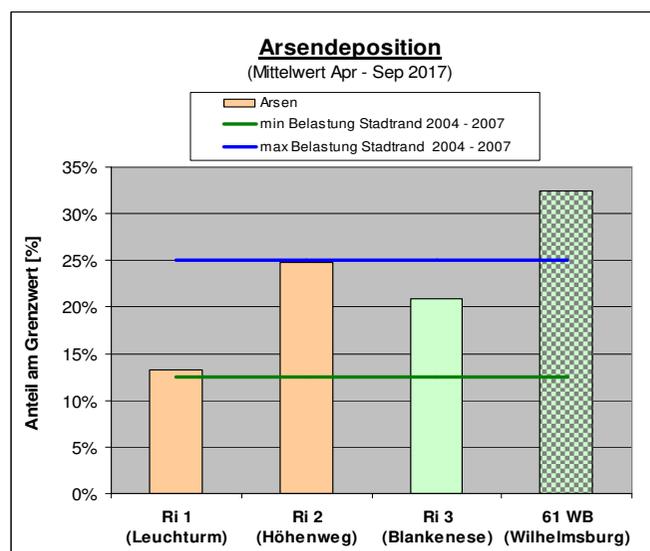
Abb. A5b: mittlere Depositionsbelastungen im Sommer - Halbjahr 2017 in Rissen und zum Vergleich an den HaLm-Stationen Blankenese und Wilhelmsburg

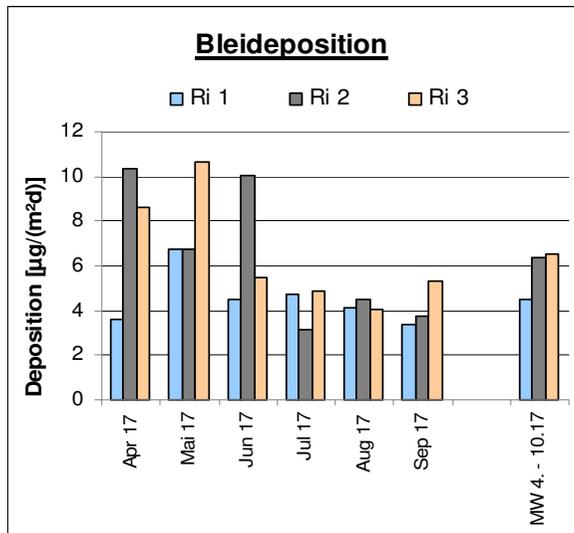
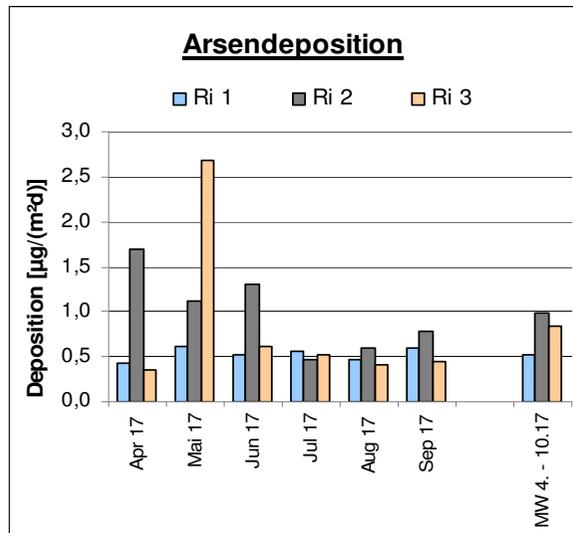
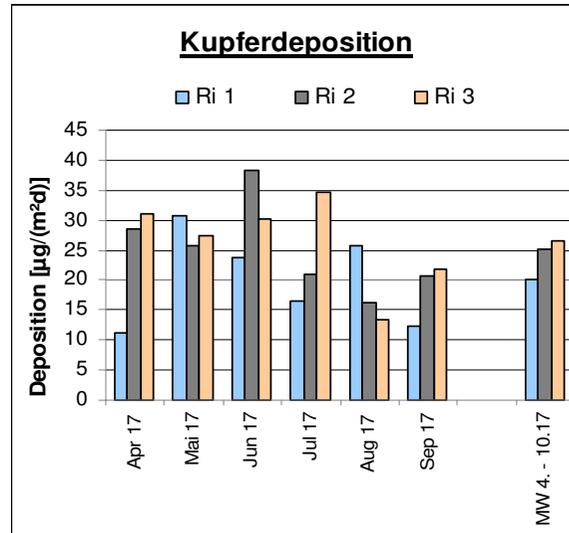
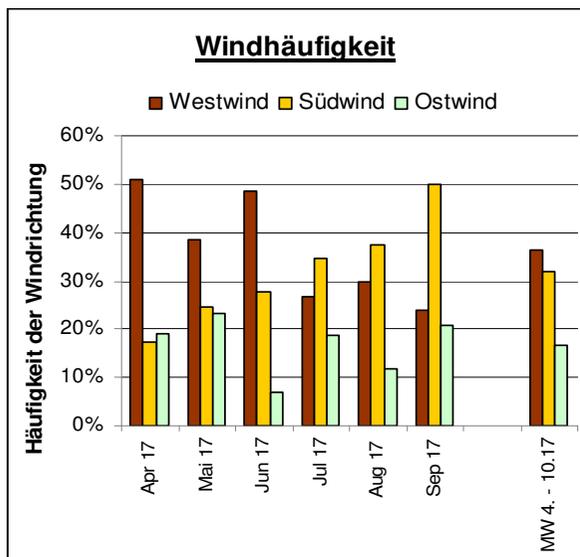
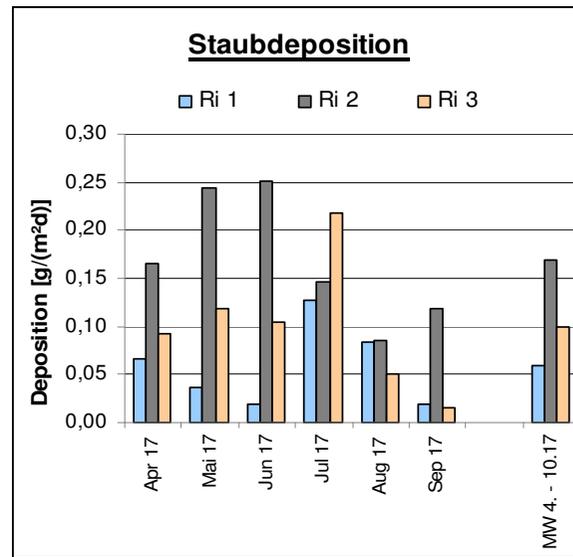
Abb. A6: Verlauf der Staub-, Blei-, Arsen- und Kupfer - Depositionsbelastungen im Sommer - Halbjahr 2017 und zum Vergleich die Anteile der Windrichtungen West, Süd und Ost

In den Abbildungen A6 und A7 der Anlage sind die Einzelwerte und Halbjahreswerte der beiden Messpunkte in Rissen und dem Vergleichsmesspunkt in Blankenese dargestellt.

Zusätzlich wurde die Häufigkeitsverteilung der Windrichtungen West (225° - 315°), Süd (135° - 225°) und Ost (45° - 135°) für die Expositionszeiträume ermittelt und in den beiden Abbildungen dargestellt. Für die Auswertung wurden die 10 Minutenmittelwerte der Windrichtung von der Station Billbrook des Hamburger Luftmessnetzes herangezogen.

Beim Staub und bei den Elementen Blei, Arsen und Kupfer ist für den Messpunkt am Höhenweg (Ri 2) andeutungsweise eine Abhängigkeit der Belastung von dem Auftreten von westlichen Windrichtungen zu erkennen (Abb. A6). Im Mittel führt dies dazu, dass der Ri 2 beim Staub um den Faktor 3 höher belastet ist als der Ri 1 am Leuchtturm. Bei den Elementen ist der Ri 2 zwar auch höher belastet als der Ri 1, aber nur um den Faktor 1,3 (Cu) bis 1,9 (As). Die größten Unterschiede traten bei den Elementen im April und Juni auf, bei Arsen auch im Mai. In den anderen Monaten gab es bei den Einzelwerten

der beiden Messpunkte keine signifikanten Unterschiede. Die Pb, As, und Cu - Einzelwerte liegen in Rissen in etwa in der Spanne der Belastungen des Referenzmesspunktes in Blankenese (Ri 3).

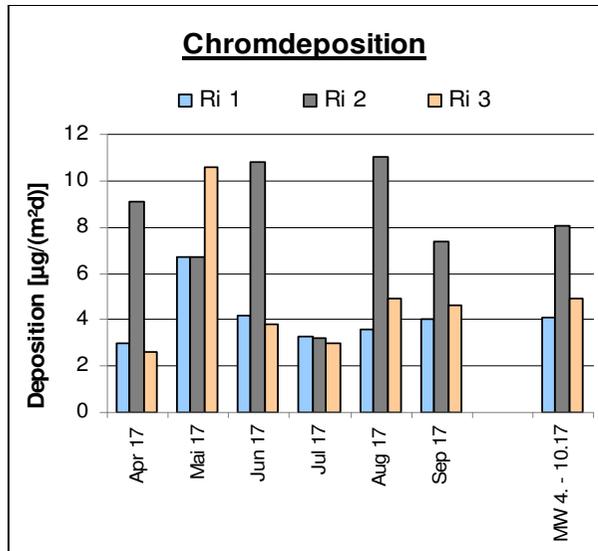
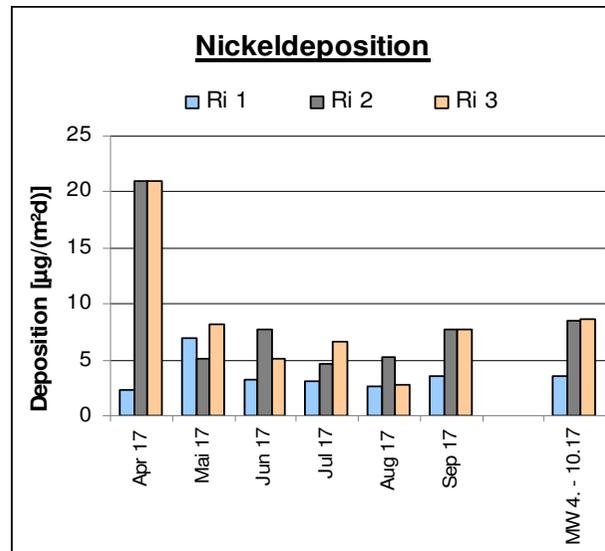
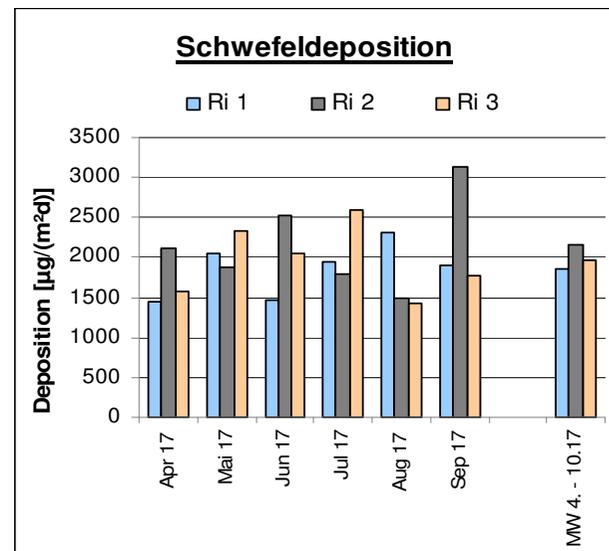
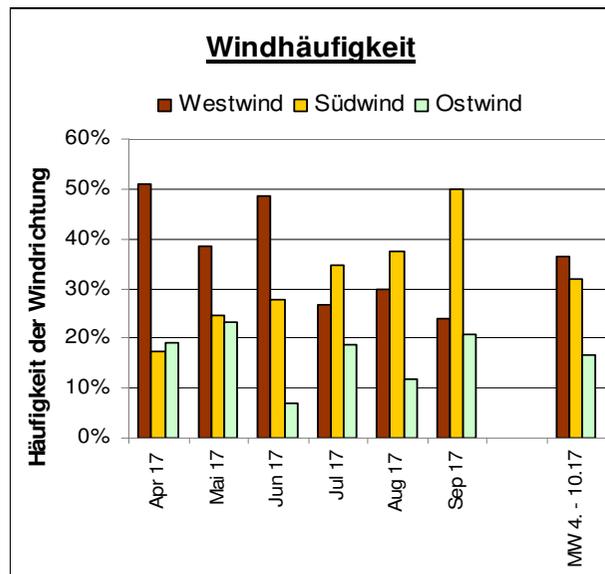
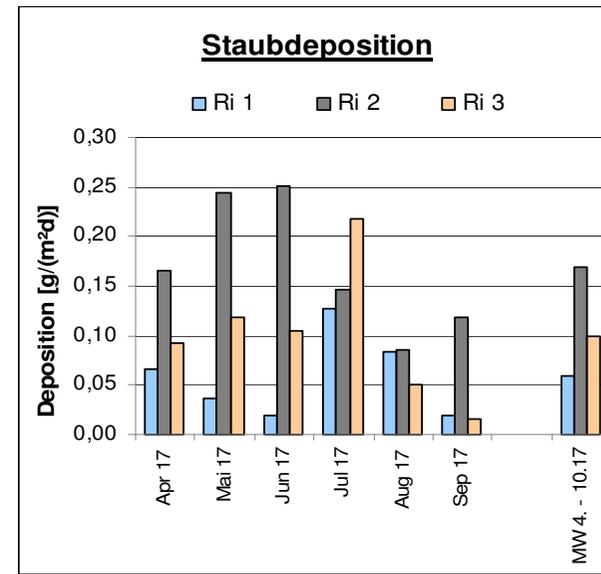
Abb. A7: Verlauf der Staub-, Chrom-, Nickel- und Schwefel - Depositionsbelastungen im Sommer - Halbjahr 2017 und zum Vergleich die Anteile der Windrichtungen West, Süd und Ost

Die Nickel-, Chrom- und Schwefeldepositionseinzelwerte korrelieren nicht erkennbar mit der Windrichtung oder den Staubdepositionswerten.

Die Schwefeldepositionseinzelwerte der drei Stadtrandmesspunkte sind unauffällig. Die Belastung am Ri 2 ist nur durch den erhöhten Wert von 3.127 µg/(m²d) im September im Mittel höher als die der beiden anderen Stadtrandmesspunkte.

Bei Nickel und Chrom sind die Belastungen im April, Juni, August und im September am Ri 2 deutlich höher als am Ri 1. Die Belastungsunterschiede an den beiden Messpunkten in den anderen beiden Monaten sind dagegen nur gering.

Im April 2017 traten Nickelbelastungen von 21 µg/(m³d) an den Messpunkten Ri 2 (Höhenweg) und Ri 3 (Blankenese) auf. Die Nickelbelastung am Leuchtturm (Ri 1) war dagegen mit 2,3 µg/(m³d) niedrig.
