1. Fachgutachten

Schalltechnische Untersuchung zum Bebauungsplanverfahren Neustadt 51/St. Pauli 46 „Erweiterung Bucerius Law School“

Projektnummer: LK 2022.205
Berichtsnummer: LK 2022.205.4
Berichtsstand: 05.08.2024
Berichtsumfang: 26 Seiten sowie 9 Anlagen

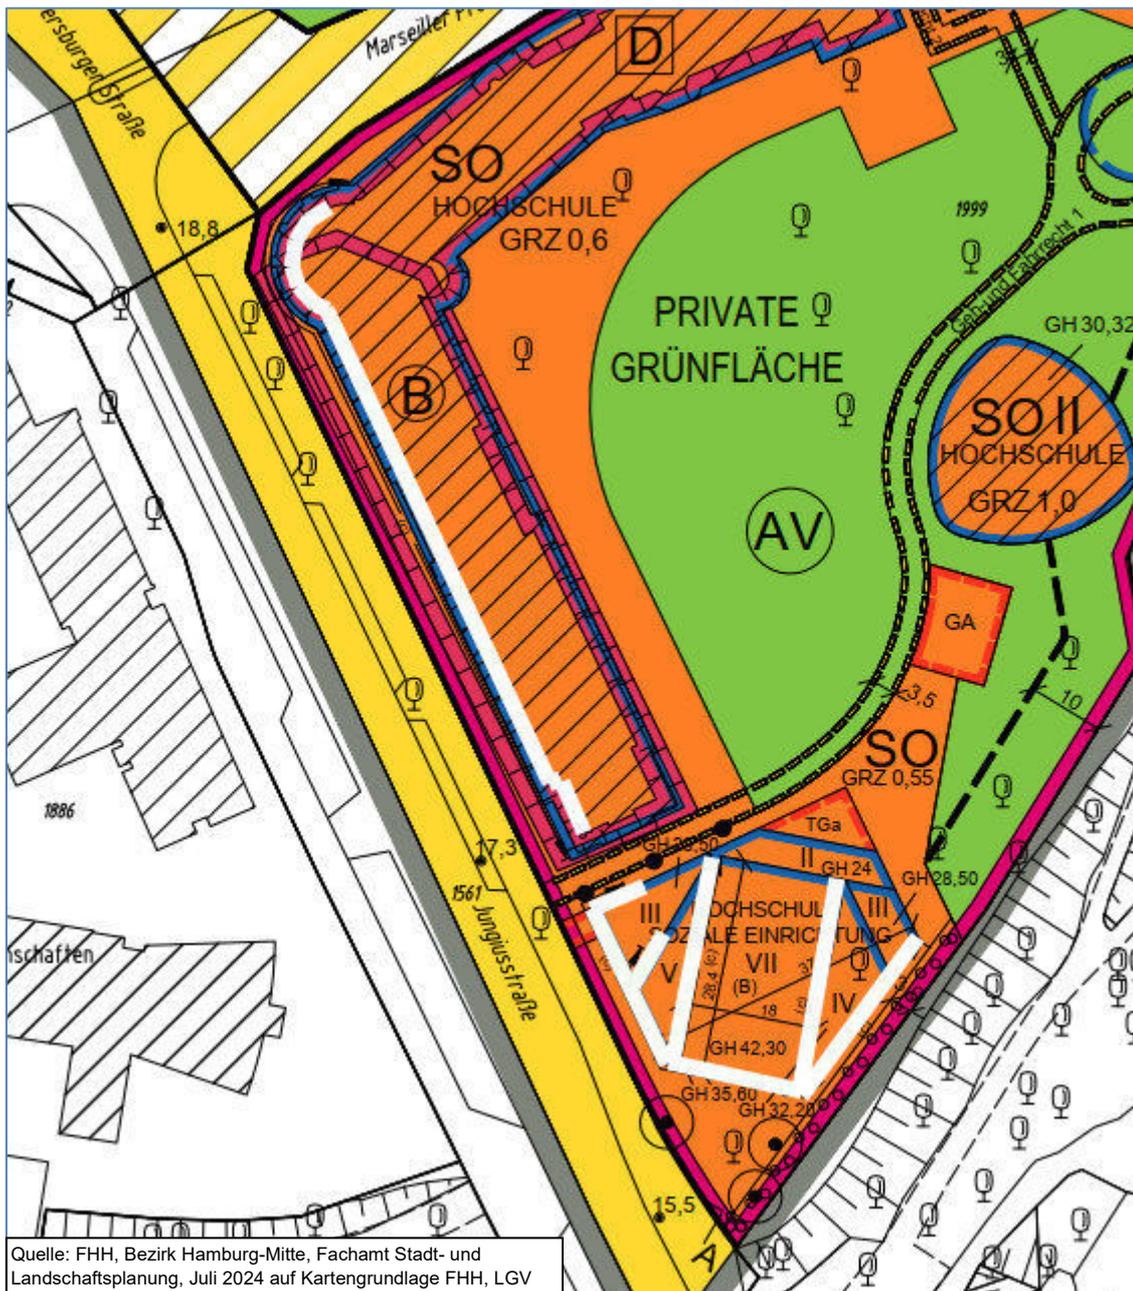
Entlang des mit (1) bezeichneten Bereich sind die Aufenthaltsräume – hier insbesondere die Lehr- und Lernräume, Bibliotheksräume – durch geeignete Grundrissgestaltung den vom Verkehrslärm abgewandten Gebäudeseiten zuzuordnen.

Der mit (1) bezeichnete Bereich ist an den Fassadenabschnitten, an dem die Grenzwerte überschritten sind (in Anlage 2c **fett** hervorgehoben). Nachstehende Abbildung zeigt den Bereich (1) mit weißen Linien:

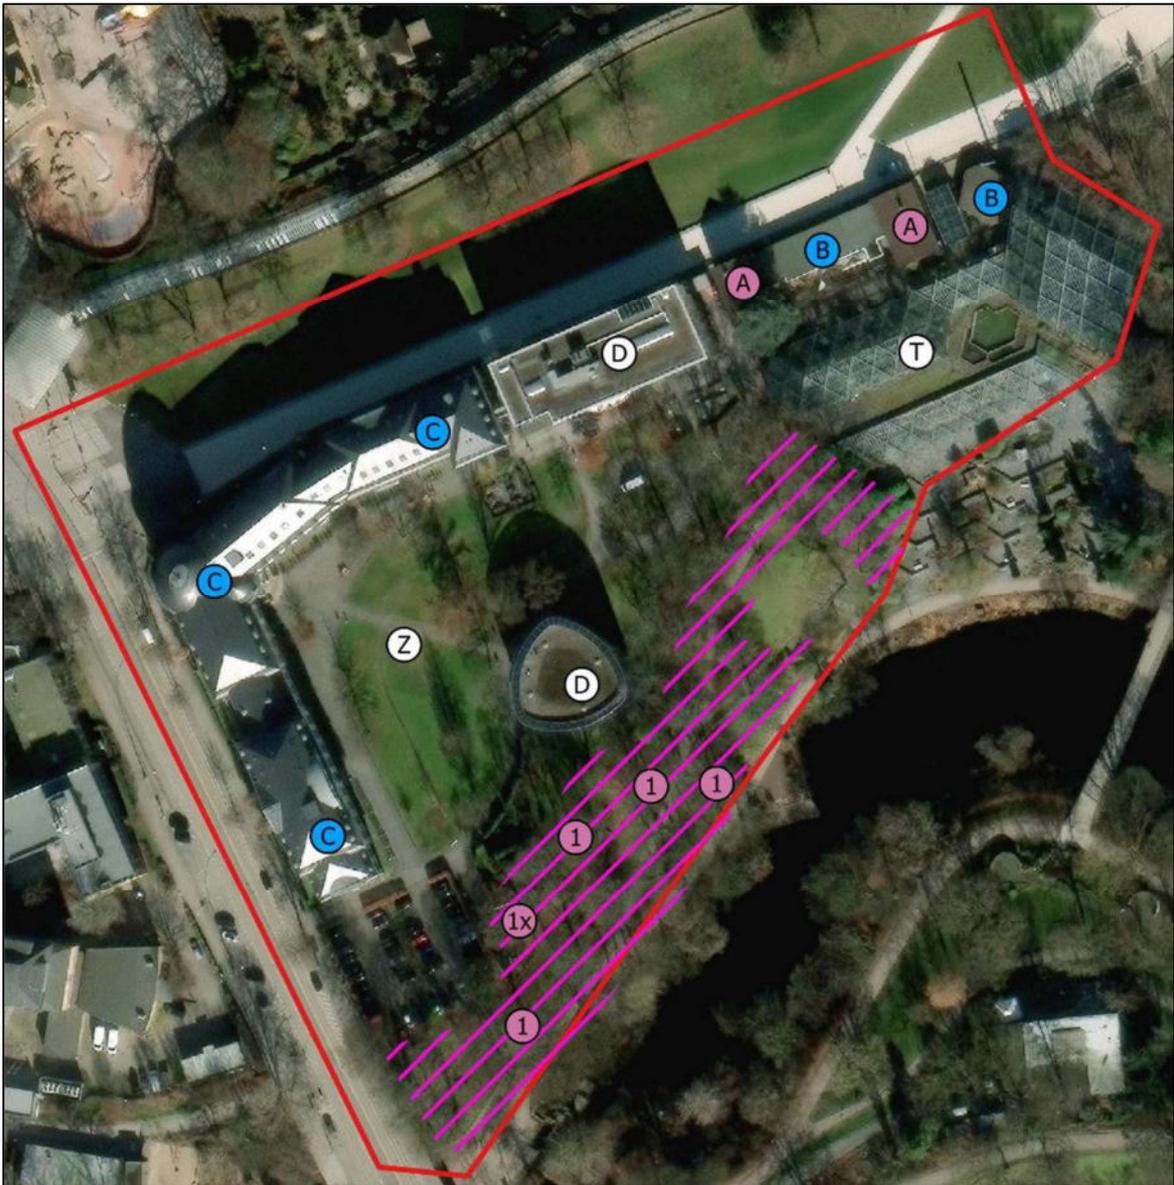
Die Bereiche mit den größeren Bäumen oder Baumgruppen sind wegen ihres Strukturreichtums aufgrund ihrer Qualität als potenzielles Nahrungsgebiet mittlerer Bedeutung einzustufen (Abbildung 3).

Abbildung 3: Lage der Gebäude und Bäume der Tabelle 3. Violett = mittlere potenzielle Bedeutung, blau = geringe potenzielle Bedeutung, weiß = keine potenzielle Bedeutung. Baum 1x ist zur Rodung vorgesehen. Die Fläche mit potenzieller Bedeutung als Nahrungsgebiet für Fledermäuse ist violett schraffiert (Luftbild aus Datenlizenz Deutschland – Freie und Hansestadt Hamburg, Landesbetrieb Geoinformation und Vermessung – Version 2.0, Stand 2023).

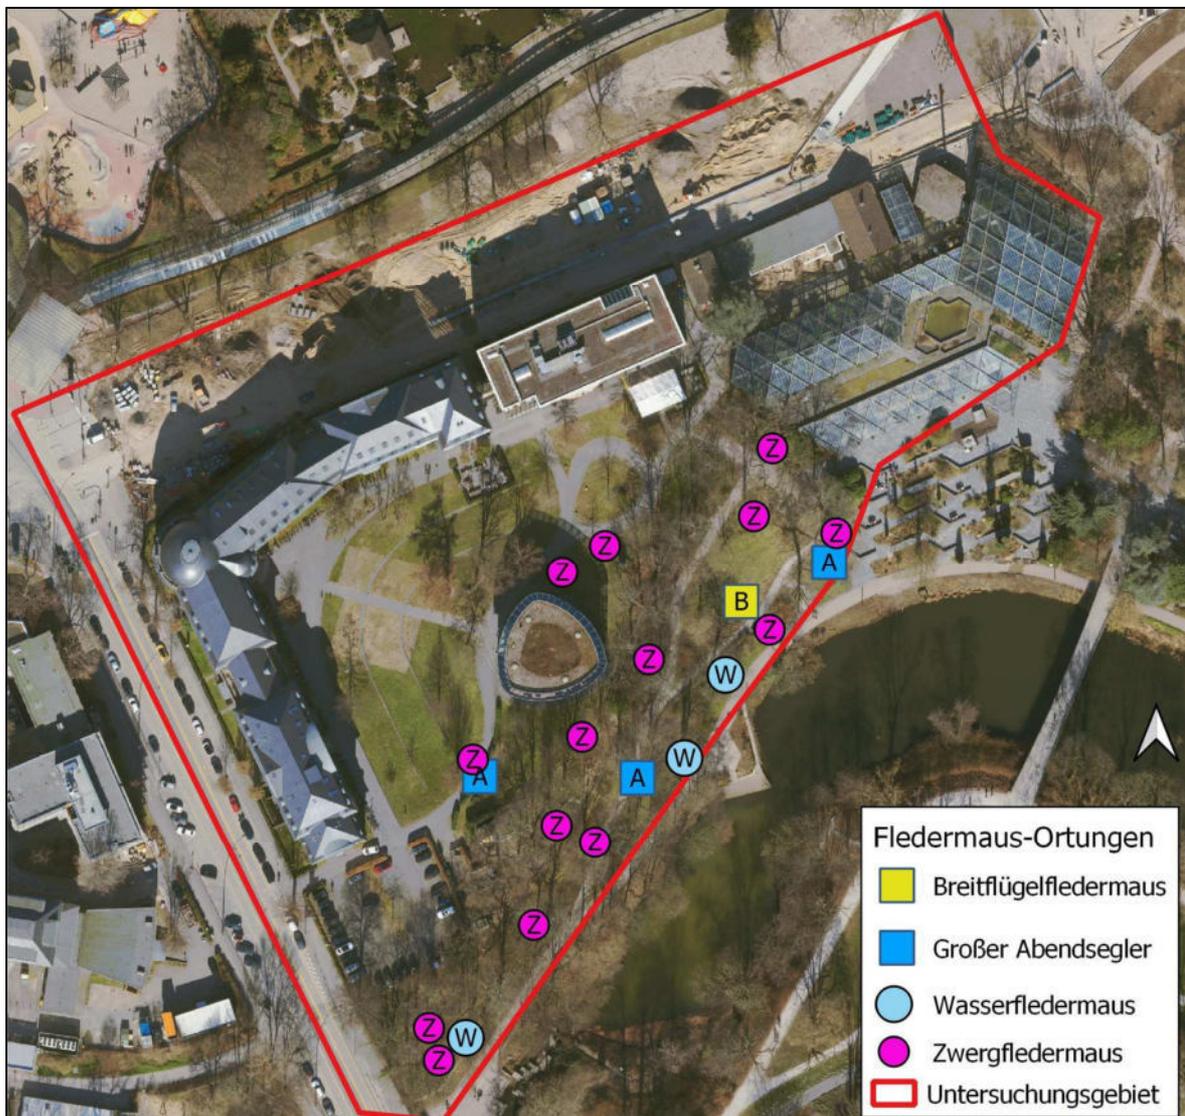
rungsbedingungen, fortschreitender Saison und Vegetationsentwicklung ändern. Es wird aus dem Nicht-Beobachten von Jagdverhalten deutlich, dass Fledermäuse hier kein bedeutendes Jagdgebiet haben, auch wenn die Gehölze am Ostrand zweifellos Potenzial haben.

Abbildung 4: Fledermausortungen im Untersuchungsgebiet (Luftbild aus Datenlizenz Deutschland – Freie und Hansestadt Hamburg, Landesbetrieb Geoinformation und Vermessung – Version 2.0)

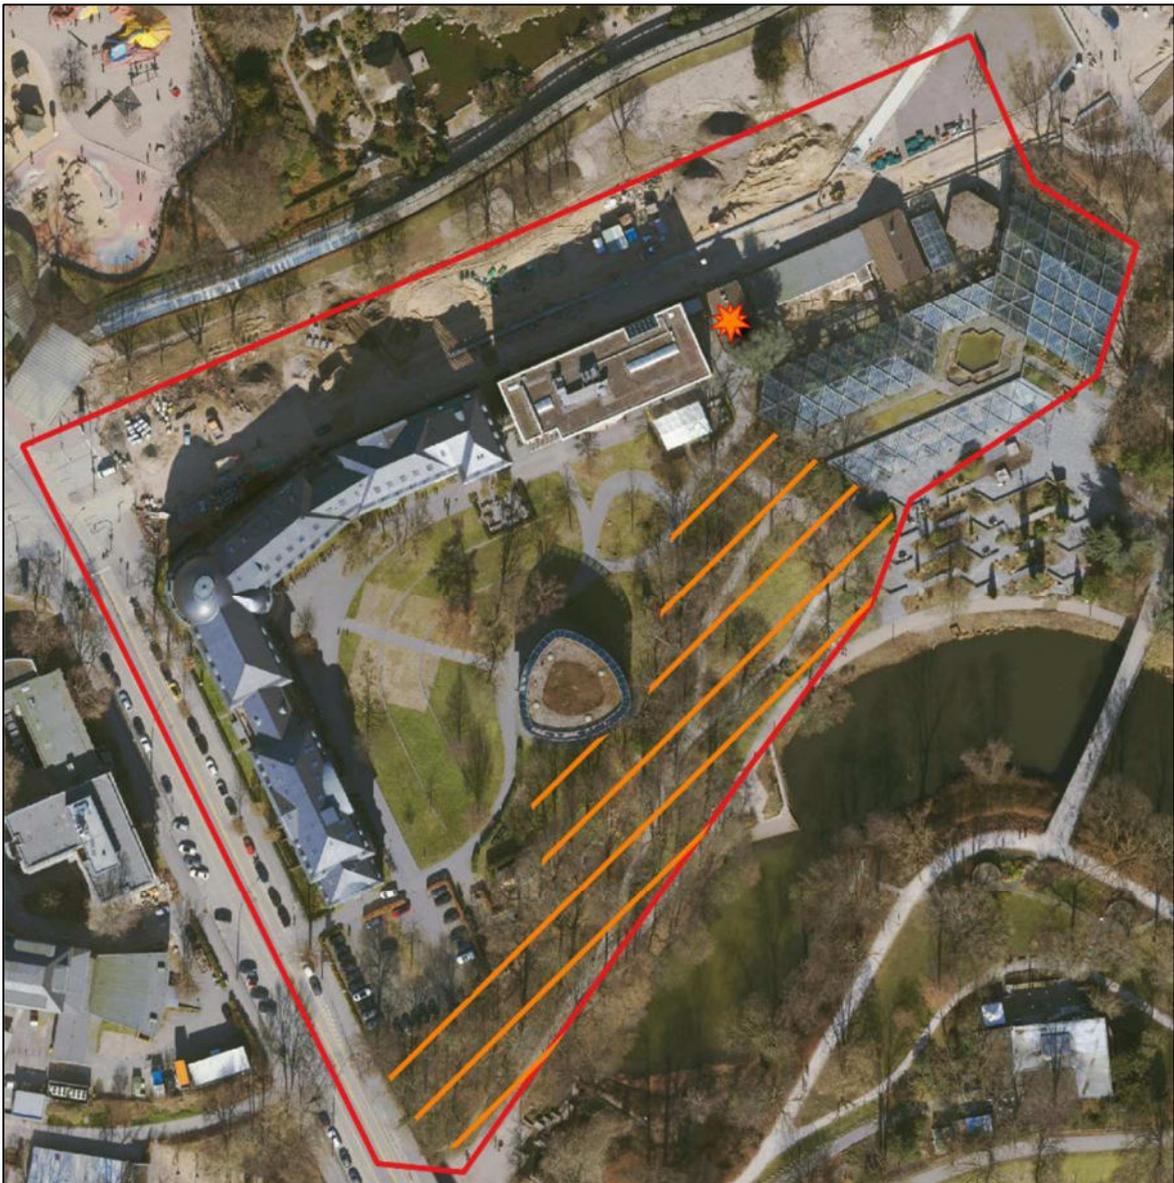
Abbildung 5: Lage der kleinen Haussperlingskolonie: Oranger Stern. Relevanter Lebensraum und Brutrevier aller anderen Vogelarten der Tabelle 5 mit oranger Schraffur dargestellt (Luftbild aus Datenlizenz Deutschland – Freie und Hansestadt Hamburg, Landesbetrieb Geoinformation und Vermessung – Version 2.0).

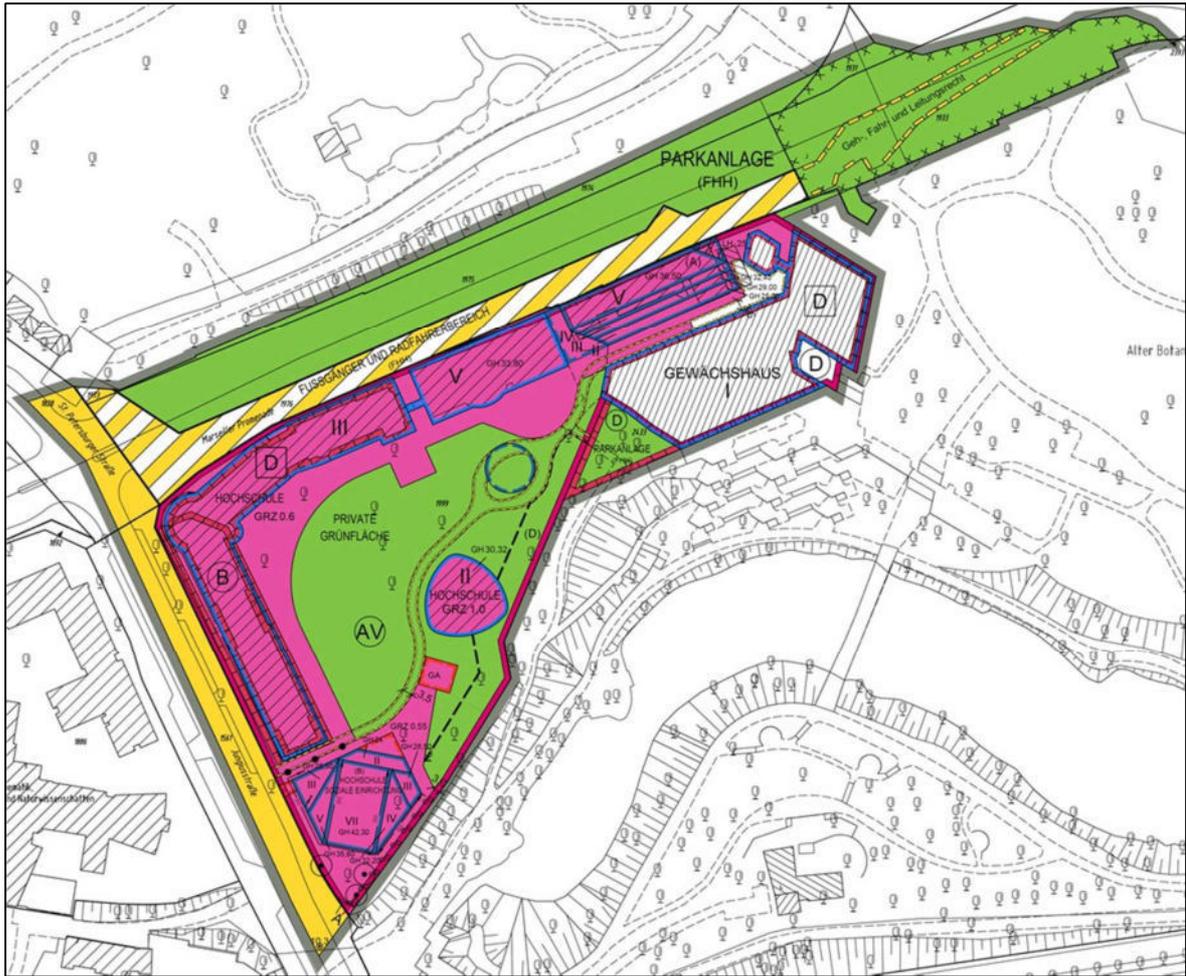
Abbildung 6: B-Plan-Entwurf (Stand 21.03.2024) (Freie und Hansestadt Hamburg, Bezirk Hamburg-Mitte).

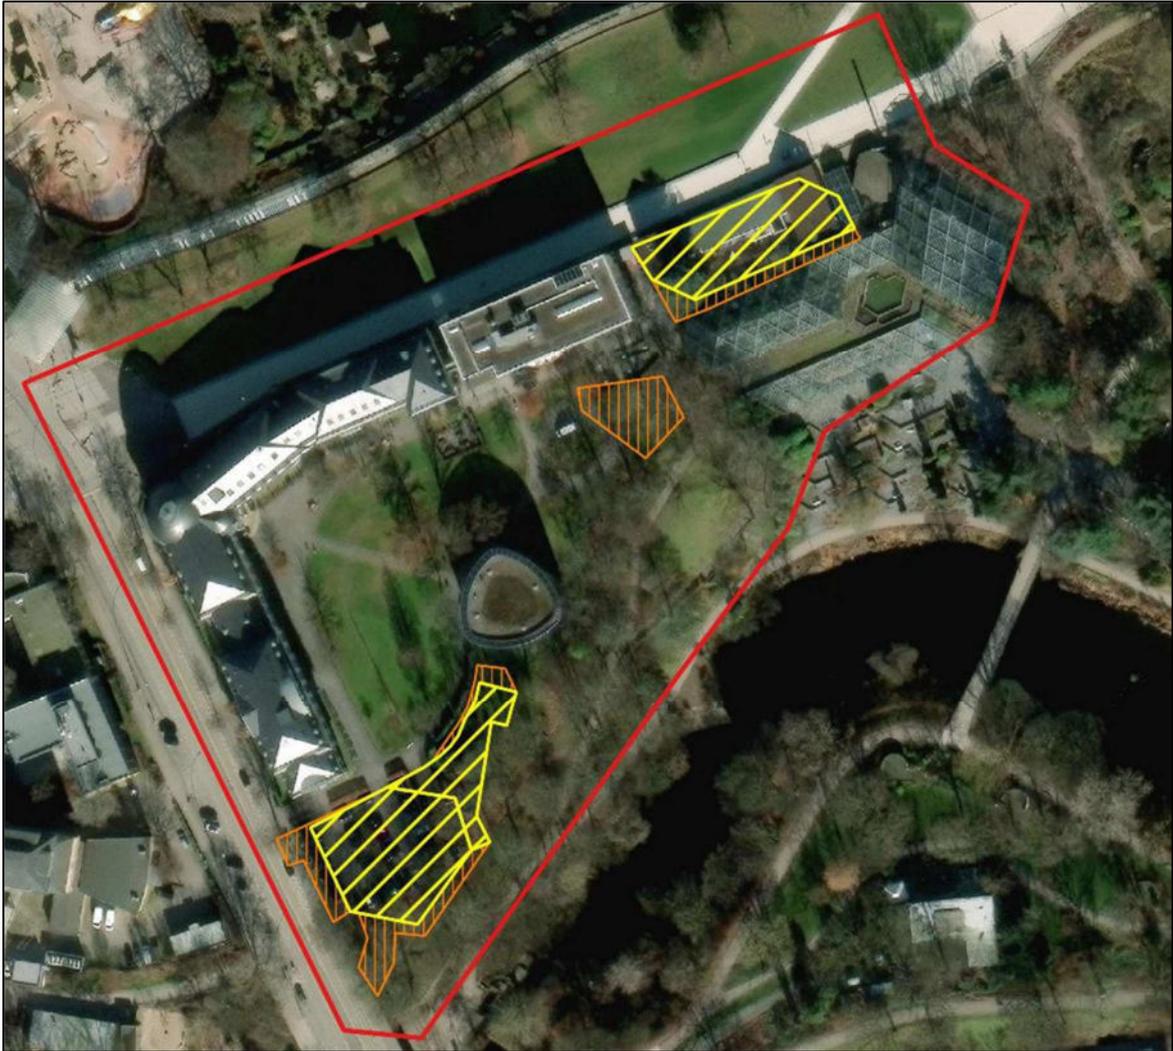
Abbildung 7: Lage der Planung im Luftbild. Gelb neue Gebäude mit versiegelten Freiflächen, orange Gehölzbeseitigungen (Luftbild aus Datenlizenz Deutschland – Freie und Hansestadt Hamburg, Landesbetrieb Geoinformation und Vermessung – Version 2.0)

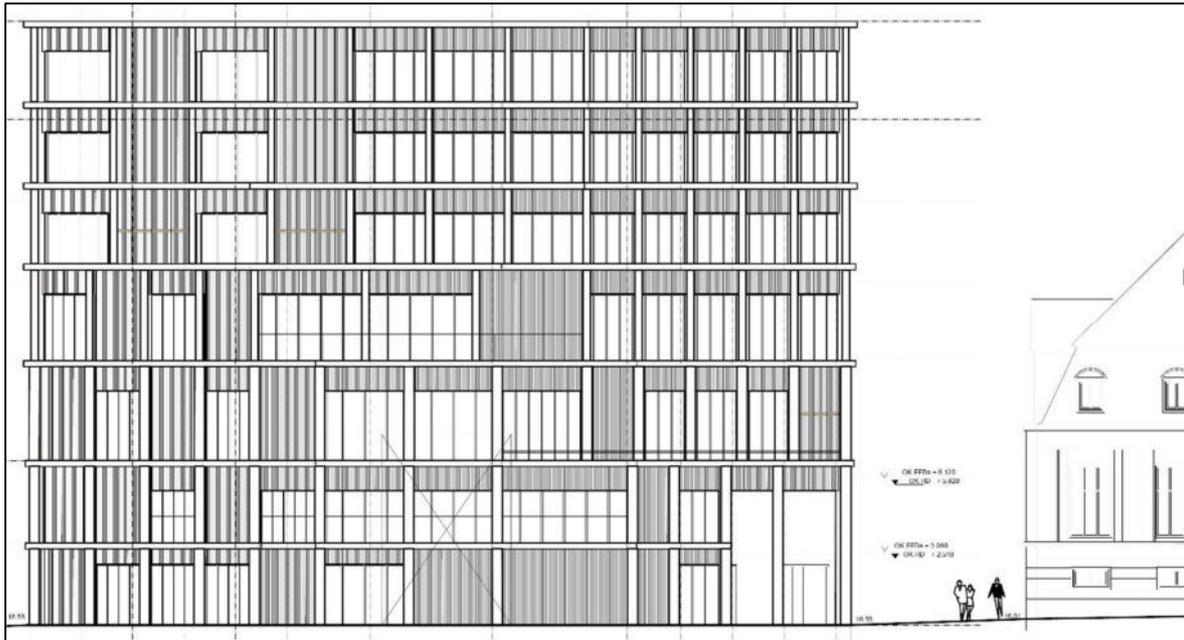
Abbildung 8: Visualisierung der Vorplanung, Stand Februar 2023 (aus: Kraus Schönberg Architekten). Das Gebäude erhält z.T. verglaste Fassaden

Die Bewertung der Ansicht in Abbildung 8 und Abbildung 9 nach dem in LAG-VSW (2019, Tab. 4, S. 30) vorgeschlagenem Bewertungsschema ergibt folgende Punktzahl:

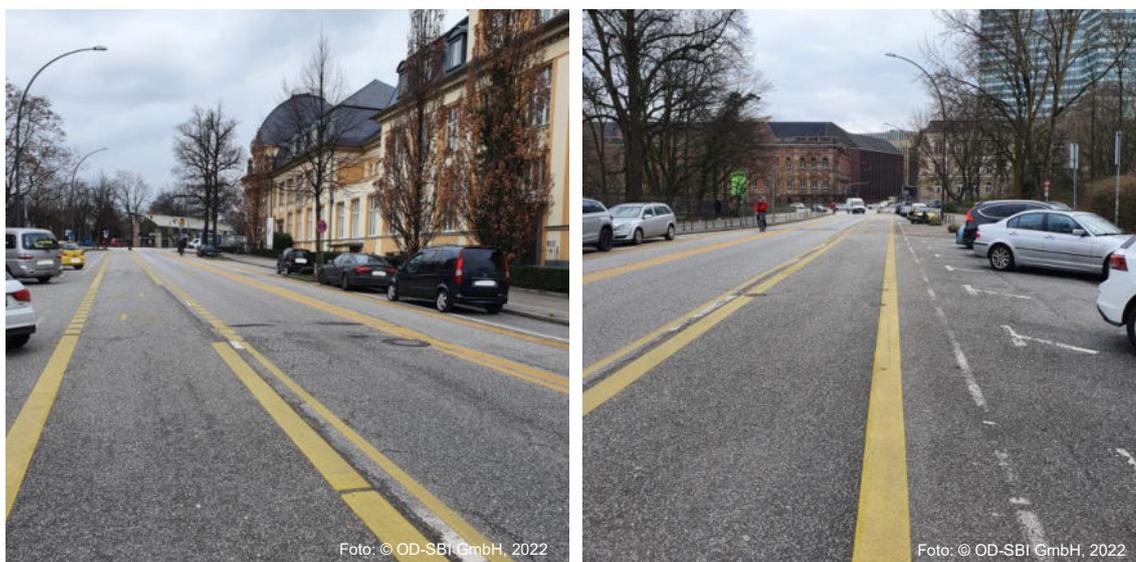
Abbildung 3: Provisorische Bestandssituation Jungiusstraße
(links: Blickrichtung Nord; rechts: Blickrichtung Süd)

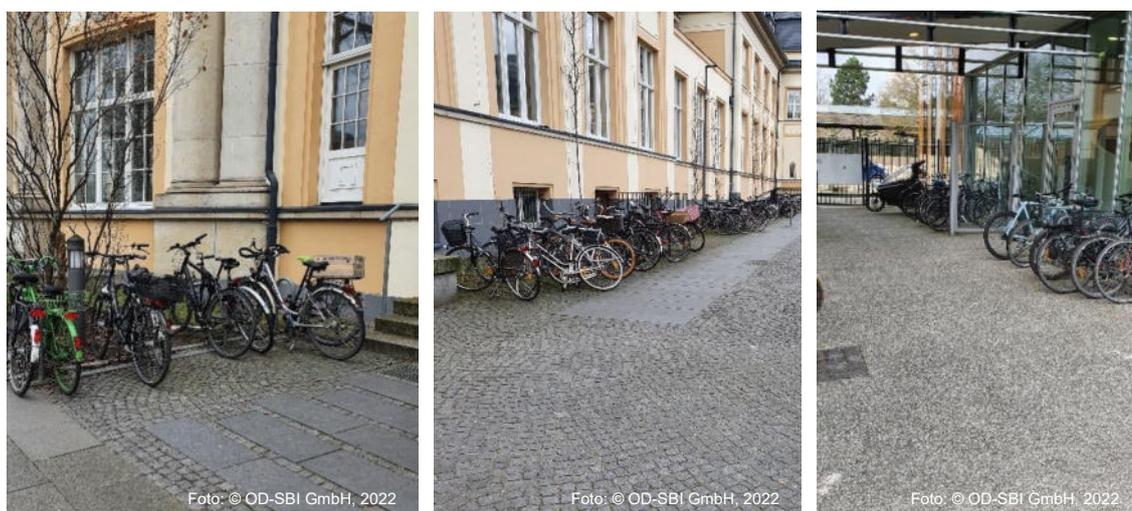
Abbildung 7: *Fahrrad-Abstellanlagen (links: am Eingang Jungiusstraße, Mitte: auf dem Campusgelände, rechts: zwischen Ostflügel und Mensa)*

Die vorhandenen Fahrrad-Abstellanlagen an der BLS für die Studierenden und Beschäftigten befinden sich weitestgehend auf dem Campusgelände hinter den Bestandsgebäuden. An den straßenseitigen Schuleingängen in der Jungiusstraße sind ebenfalls Abstellmöglichkeiten für Fahrräder vorhanden, die in der Regel aber nur durch Besucher oder durch Studenten mit kurzen Aufenthalten in der BLS genutzt werden (siehe Abbildung 7).

Nach Auskunft der BLS stehen aktuell 84 Fahrradbügel und 26 (transportable) Fahrradständer zur Verfügung, so dass in der Summe 194 Fahrrad-Abstellplätze genutzt werden können. Für die in Aussicht genommene Erhöhung der Studierenden (+120) und Beschäftigtenanzahl (+60) sind nach BPD 2022-2 [11] mindestens ca. 36 zusätzliche Fahrrad-Stellplätze auf dem Campusgelände herzustellen. Die konkrete Verortung der zusätzlichen, aber auch eine Optimierung der vorhandenen Abstellanlagen erfolgt im Rahmen der Freiraumplanung. Es wird empfohlen, nachfrageabhängig ggf. auch einen gewissen Anteil der Abstellanlagen für Lastenräder vorzusehen.

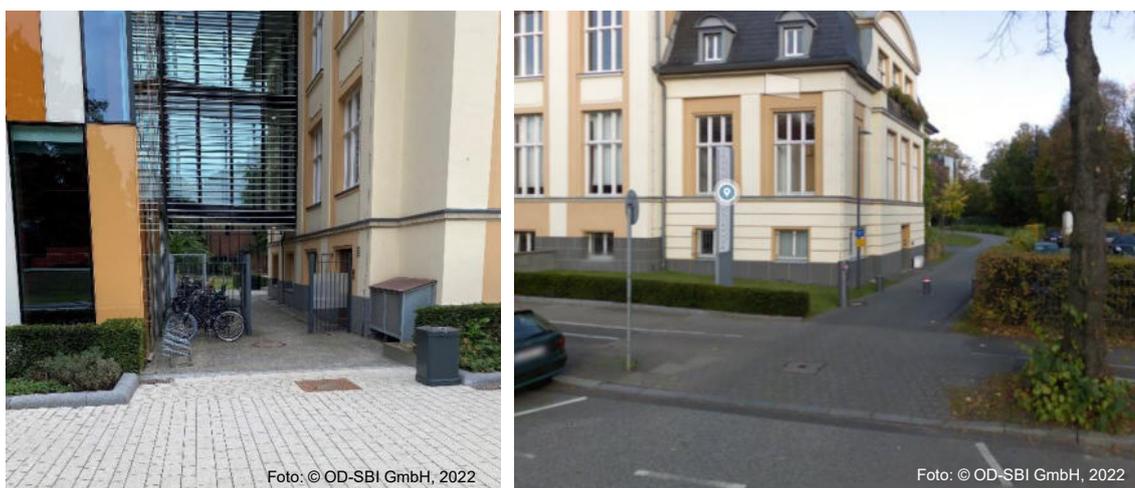
Abbildung 8: Fuß- und Radwegeverbindungen zum Campusgelände
(links: Marseiller Promenade; rechts: Jungiusstraße)

Durch die Bestandsgebäudestruktur bestehen für die Nutzer der BLS (Studierende und Beschäftigte) direkte Verbindungen zwischen dem öffentlichen Verkehrsraum und dem inneren Campusgelände an der Jungiusstraße am südlichen Gebäudeende und an der Marseiller Promenade zwischen Mensa/Bibliothek und dem Ostflügel des Schulgebäudes (siehe Abbildung 8). Zusätzlich wird nach dem derzeitigen Planungsstand zwischen dem SGH-Neubau (Baufeld 1) und der Mensa/Bibliothek eine weitere offene Wegeverbindung für den Fußverkehr (und Radverkehr) hergestellt.

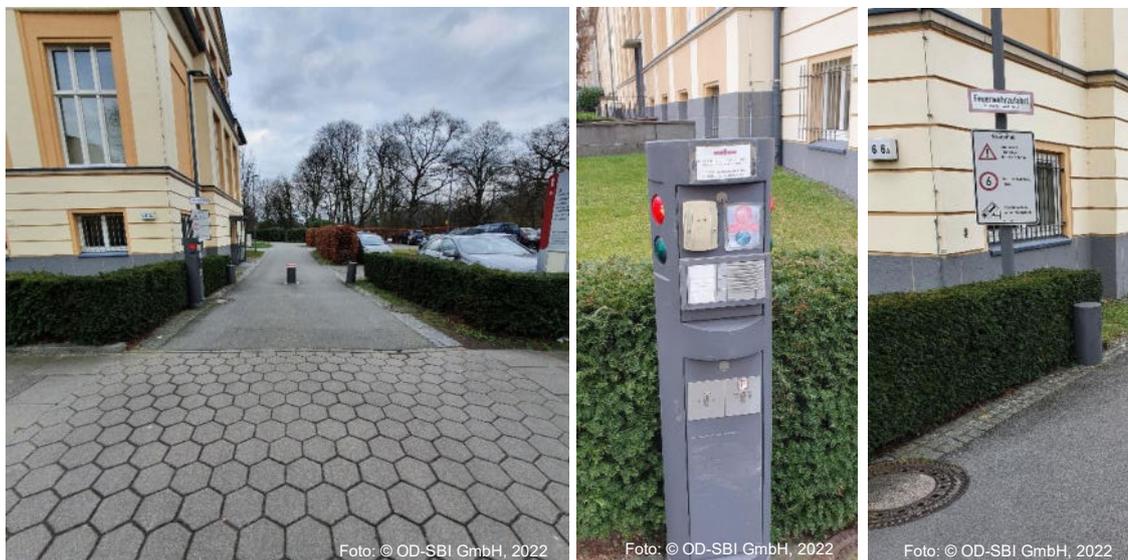
Abbildung 15: Aktuelle Grundstückszufahrt mit Abfertigungsanlage und Hinweisbeschilderung

Zur Vermeidung von Fremdnutzungen bzw. unberechtigten Zufahrten auf das Campusgelände ist die Zufahrt mit einer geeigneten Abfertigungsanlage ausgestattet bzw. auch in Zukunft auszustatten. Die aktuelle Zufahrtskontrolle mit versenkbarem Poller und Schlüsselent-sperrung sowie zusätzlicher Wechselsprecheinrichtung (siehe Abbildung 15) hat sich in der Vergangenheit bewährt und könnte bspw. beibehalten werden. Allerdings sollte unter

Berücksichtigung eines 3-achsigen Lkw als maßgebendes Bemessungsfahrzeug (mit einer Länge von ca. 10 m) die Absperrung und der Wechselsprechterminal versetzt werden, so dass wartende Fahrzeuge vollständig auf Privatgrund stehen und nicht den Fußverkehr behindern.

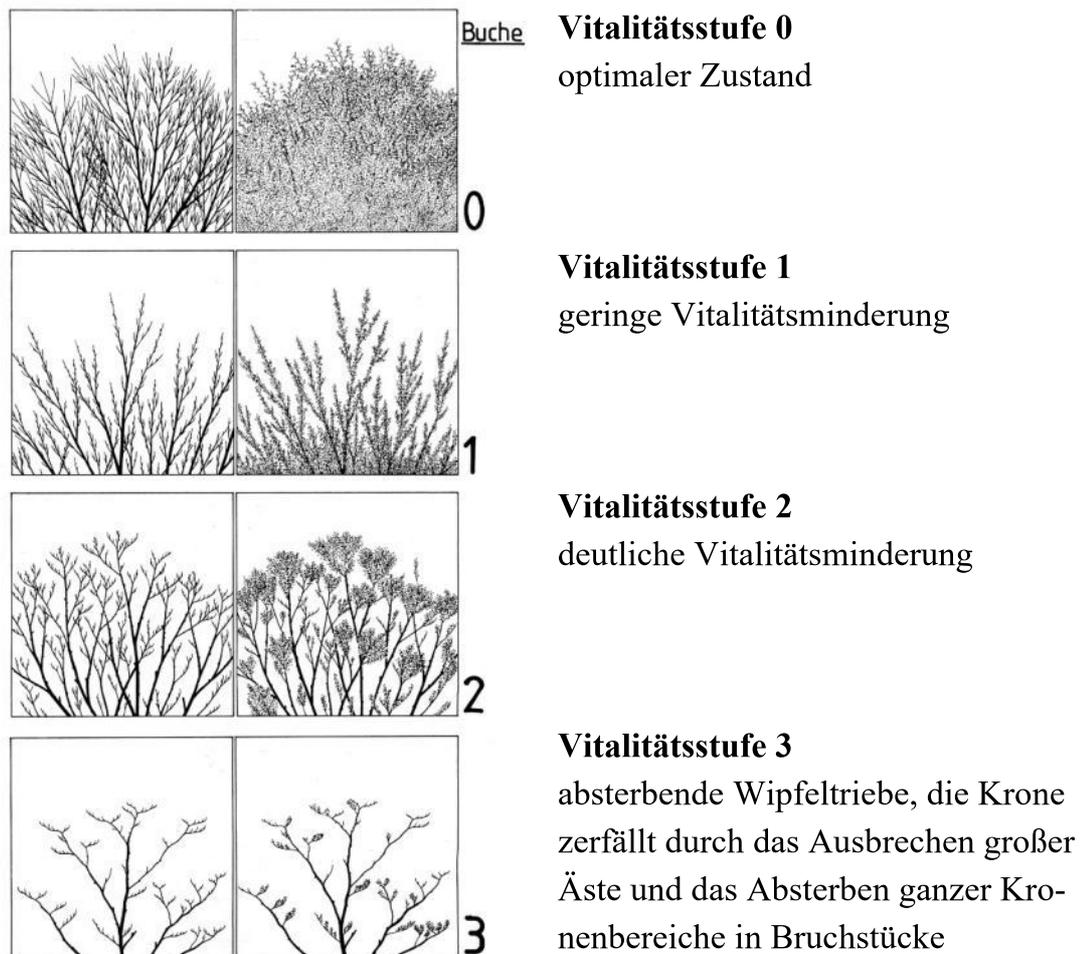
Im vorliegenden Fall erfolgte die Beurteilung der Vitalität anhand der Kronenstruktur bzw. Verzweigung. Hierbei handelt es sich um eine jahreszeitlich unabhängige Methode, die von ROLOFF entwickelt wurde: Durch eine sich verschlechternde Vitalität nimmt das Triebängenwachstum ab, d. h. anstatt von Langtrieben, die sich durch Seitenknospen verzweigen können, werden nur noch Kurztriebe gebildet, die nicht zu einer Verzweigung befähigt sind. Hierdurch verändert sich das Verhältnis von Lang- zu Kurztrieben innerhalb der Krone, so dass ein anderes Verzweigungsmuster und damit auch ein verändertes Erscheinungsbild der Krone entstehen. Die verschiedenen Wachstumsphasen und Vitalitätsstufen zeigt Abbildung 1. Zusätzlich wurde auch die Belaubungsdichte sowie die Laubgröße und -farbe in die Beurteilung der Vitalität mit einbezogen.

Abb. 1: Vitalitätsstufen-Schlüssel am Beispiel der Buche; links Winteransicht, rechts Sommeransicht der Oberkrone (aus: ROLOFF, A., 2018¹)

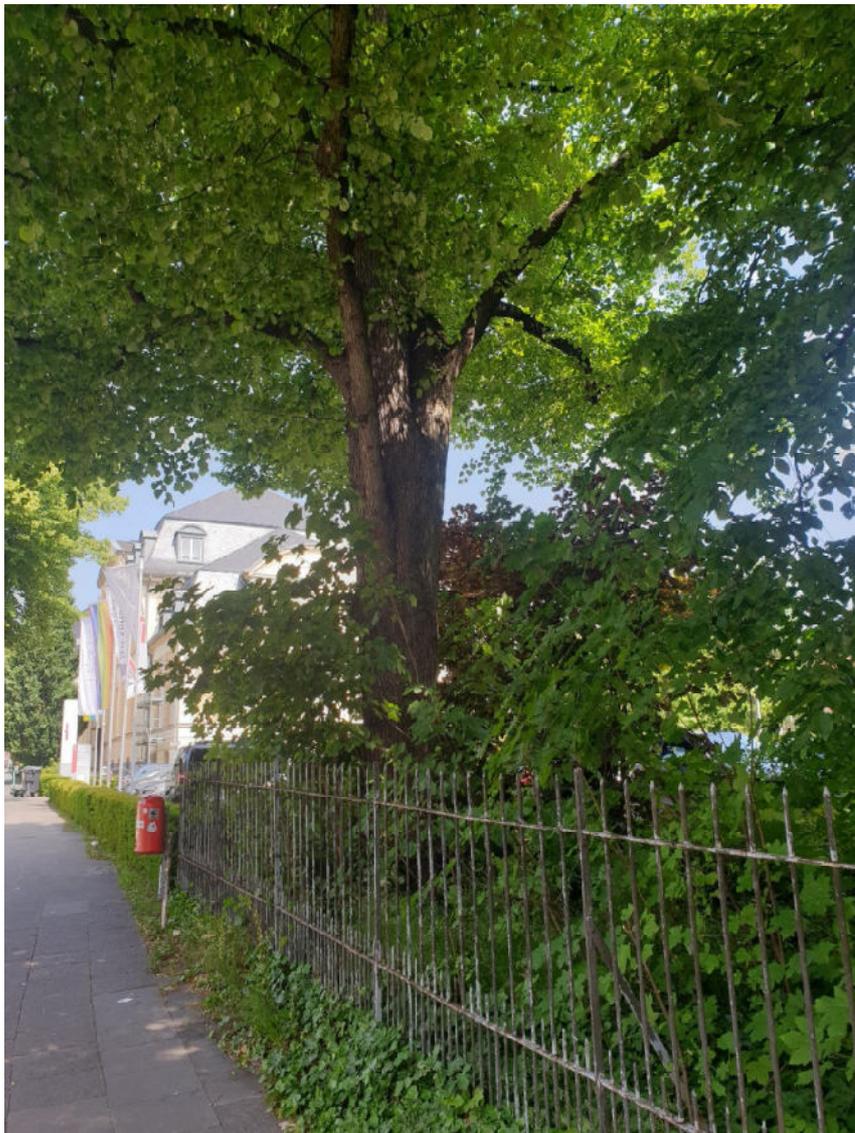
Abb. 2: Die Linde Nr. 1 ist als sehr erhaltenswürdig einzustufen

Insgesamt wurden 8 Bäume als sehr erhaltenswürdig eingestuft. Diese Bäume sind auch allesamt langfristig erhaltungsfähig. Hierbei handelt es sich um die Linde Nr. 1 (Abb. 2), die Stiel-Eiche Nr. 16 (Abb. 3), den Berg-Ahorn Nr. 25 (Abb. 4) und die Persische Eiche Nr. 36 (ohne Abbildung) auf dem Grundstück der Bucerius-Law-School. Weiterhin als sehr erhaltenswürdig eingestuft wurde die Blut-Buche Nr. A 306 (Abb. 5), die Eiche Nr. A 556 (Abb. 6) und der Berg-Ahorn Nr. A 167 (Abb. 7) im Bereich von Pflanzen und Blumen sowie die Linde Nr. J 102-38 (Abb. 8), die als öffentlicher Straßenbaum in der Jungiusstraße steht. Somit sind ca. 10 % des untersuchten Baumbestandes als sehr erhaltenswürdig anzusehen und sollten bei der Bauplanung vorrangig geschützt werden.

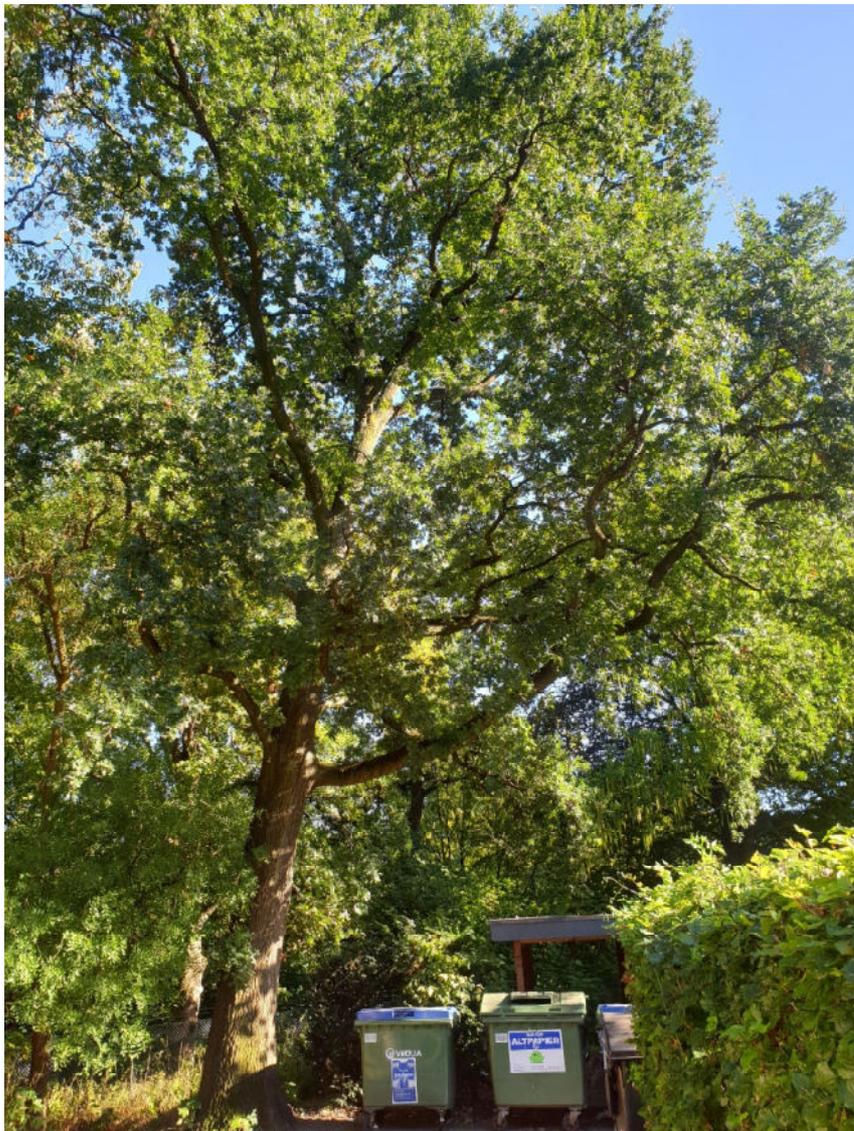
Abb. 3: Auch die Eiche Nr. 16 ist als sehr erhaltenswürdig einzustufen

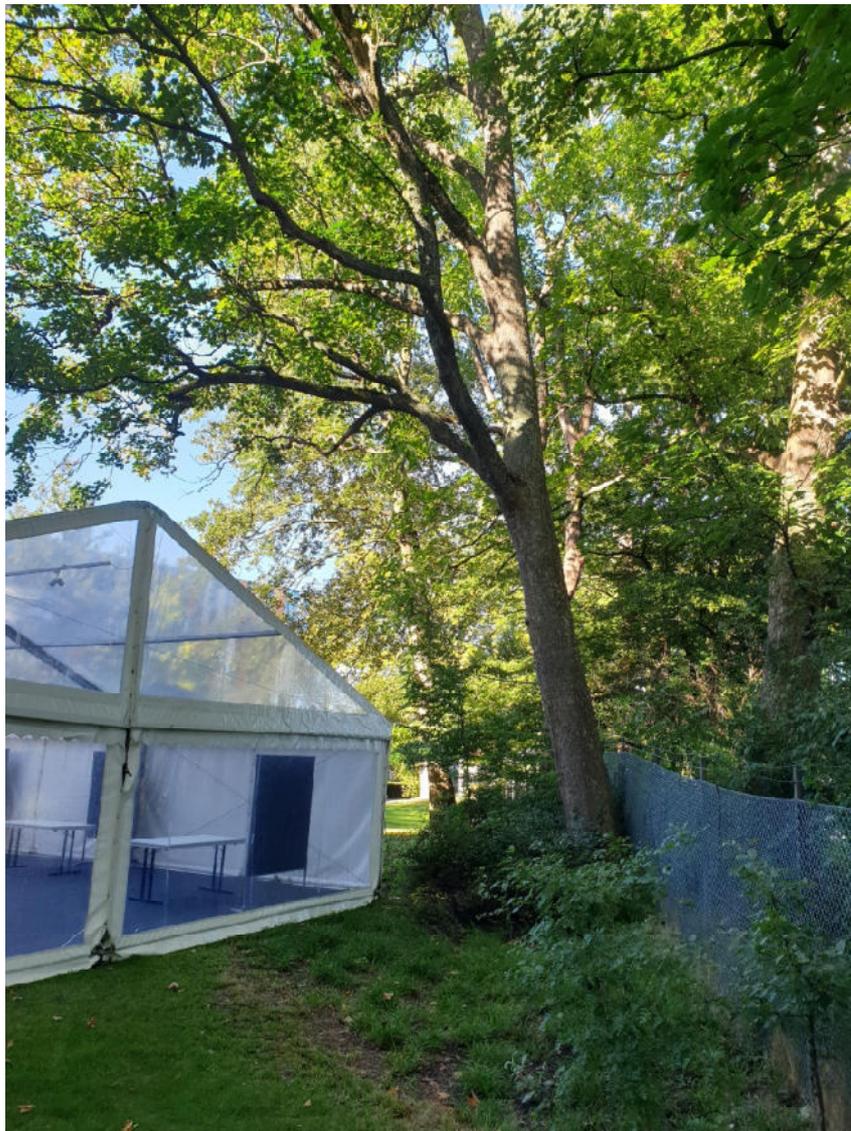
Abb. 4: Ebenfalls sehr erhaltenswürdig ist der Berg-Ahorn Nr. 25 nördlich des Auditoriums

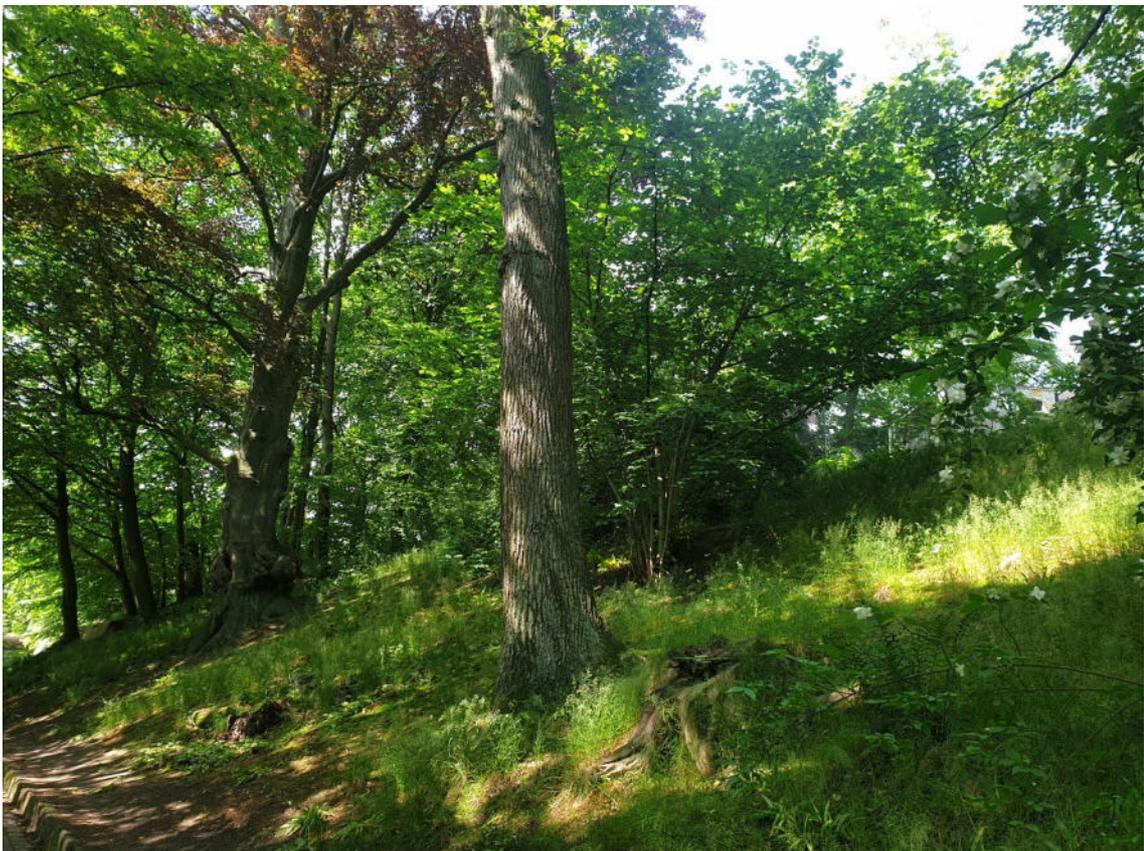
Abb. 6: Die sehr erhaltenswürdige Eiche Nr. A 556 steht am Unterhang
in Pflanzen un Blumen

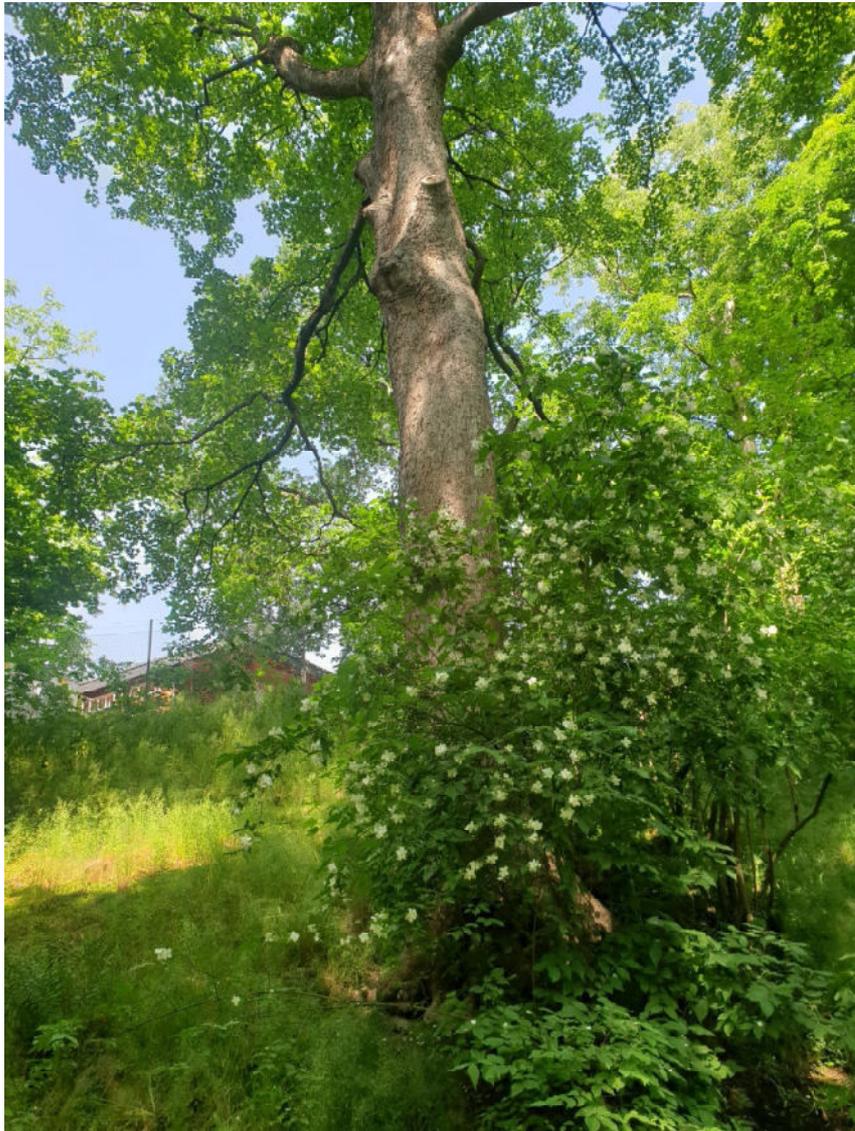
Abb. 7: Ebenfalls am unteren Hang steht der sehr erhaltenswürdige Berg-Ahorn
Nr. A 167 in Pflanzen un Blumen

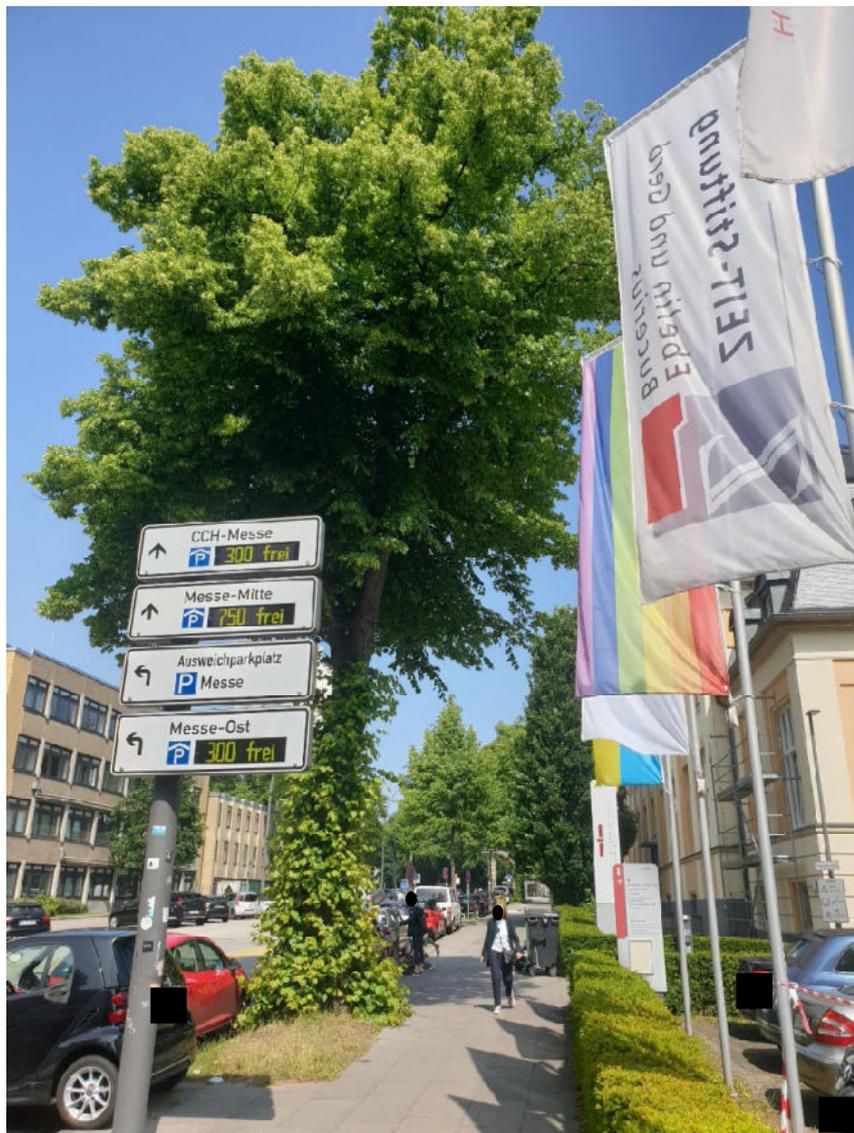
Abb. 8: Der Straßenbaum Nr. J 102-38 in der Jungiusstraße ist ebenfalls als sehr erhaltenswürdig einzustufen

Diese Linde hat einen Stammdurchmesser von 83 cm und einen Kronendurchmesser von ca. 12 m. Der Baum wurde als sehr erhaltenswürdig eingeschätzt. Bei einem Bau, wie geplant, befindet sich die Linde jedoch im Bereich der Tiefgarageneinfahrt (Abb. 29) und kann dann nicht erhalten bleiben. Laut [REDACTED] hat das Bezirksamt Hamburg-Mitte die Fällung des Baumes bereits in Aussicht gestellt.

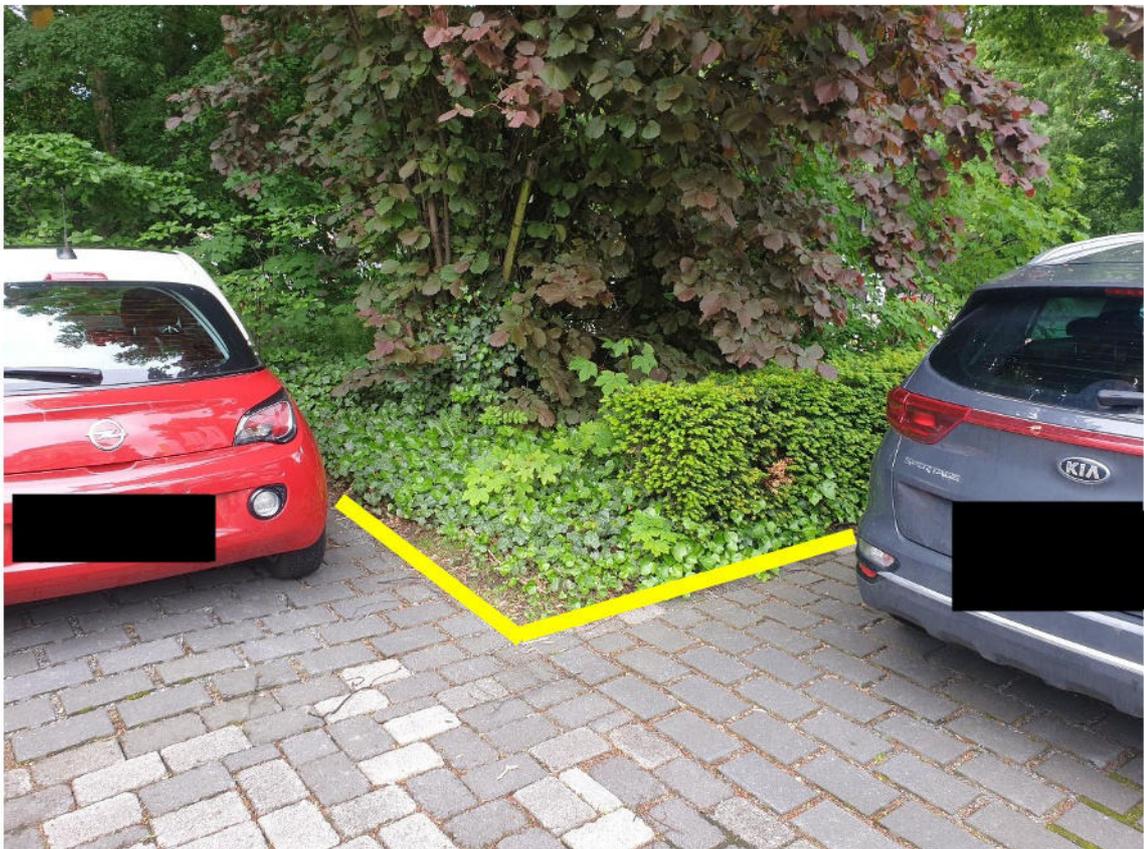
Abb. 9: Entlang der Pflasterkante (gelbe Linien) wurde eine Wurzelsuchgrabung an der Linde Nr. 1 durchgeführt

Der Aushub der Baugrube ist in diesem Bereich zudem von einem Baumsachverständigen zu begleiten. In diesem Zuge sind zunächst die Wurzeln der Linde in Handschachtung freizulegen und dann glatt abzuschneiden. Die Wurzeln sind dann mit einem Wundverschlussmittel zu behandeln und müssen anschließend für die Zeit der offenen Baugrube mit einem Jutematerial abgedeckt und feuchtgehalten werden.

Eine nachhaltige, negative Beeinträchtigung der sehr erhaltenswürdigen Linde Nr. 1 ist bei umsichtiger und fachgerechter Arbeitsweise unter strenger Einhaltung des Baumschutzes nicht zu erwarten.

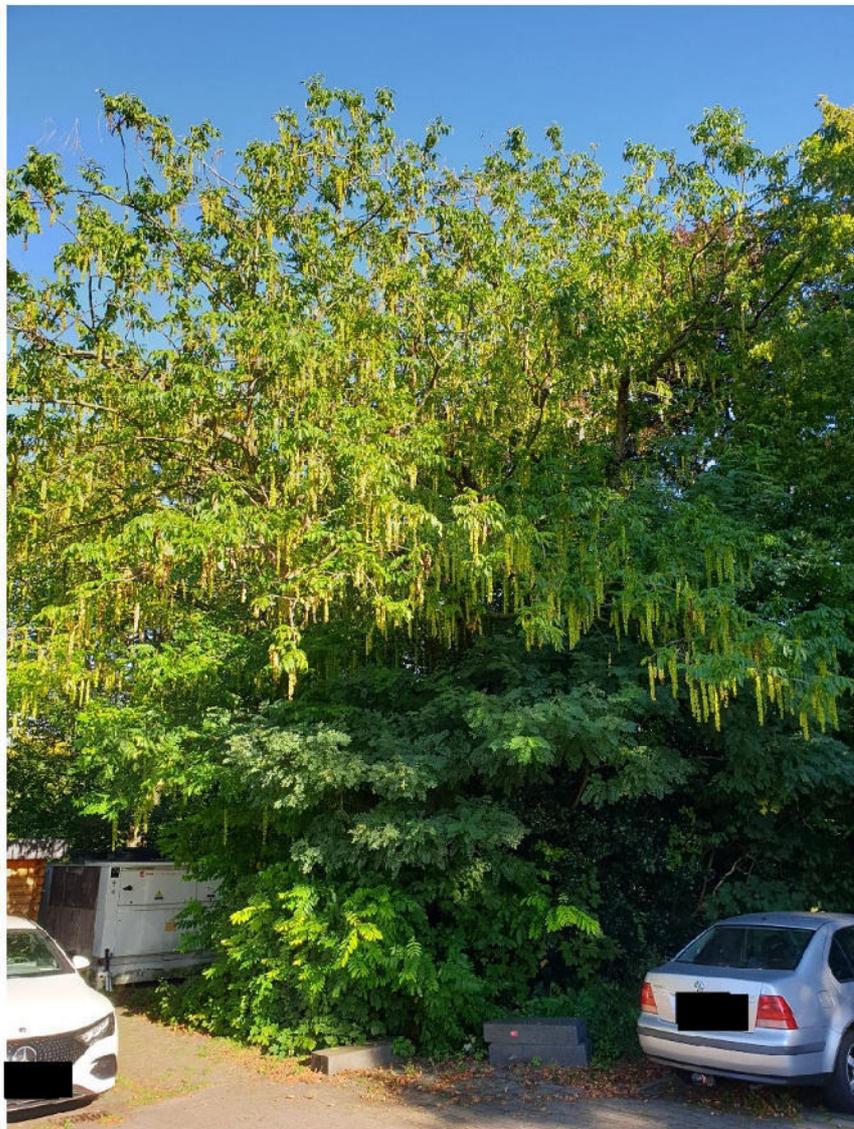
Abb. 11: Die Kaukasische Flügelnuss mit der Baumnummer 13 wurde aufgrund einer umfangreichen Stockfäule bereits eingekürzt – sie ist daher nur bedingt erhaltenswürdig
